Designação: Delegação da Câmara Municipal de Alverca

3.3.1

Registo Fotográfico

Diagnóstico do Edifício

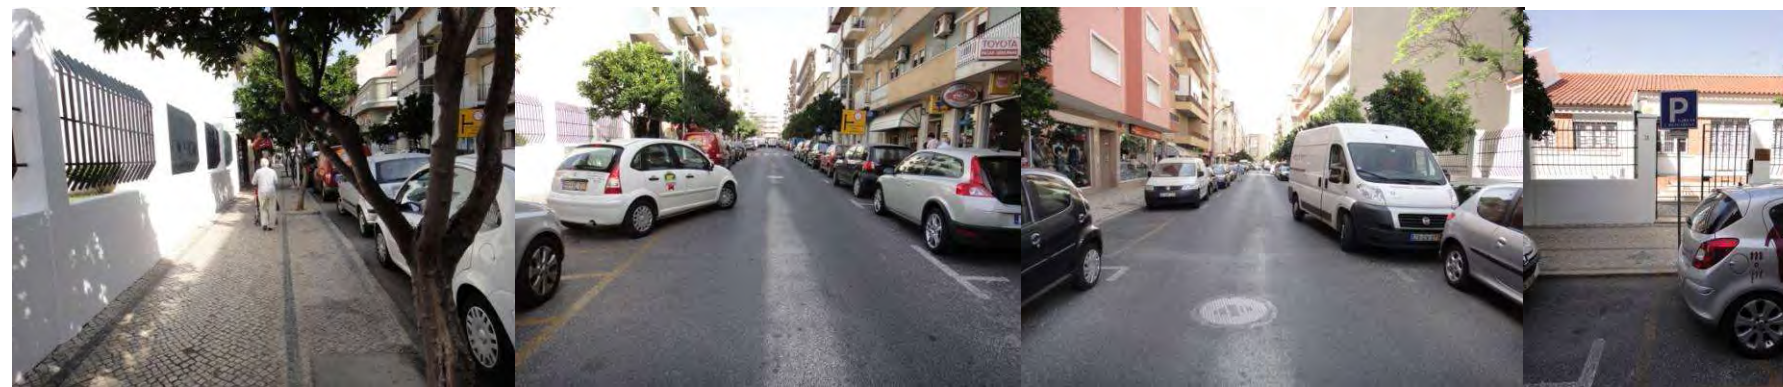
Acesso exterior ao edifício

- O espaço exterior público envolvente ao edifício em estudo tem os acessos pavimentados com um material irregular e os passeios são abrangentes. **(Nível 2)**
- Não existem rebaixamentos na zona da passeadeira. **(Nível 3)**
- Não existe lugar de estacionamento para pessoas com mobilidade reduzida. **(Nível 3)**

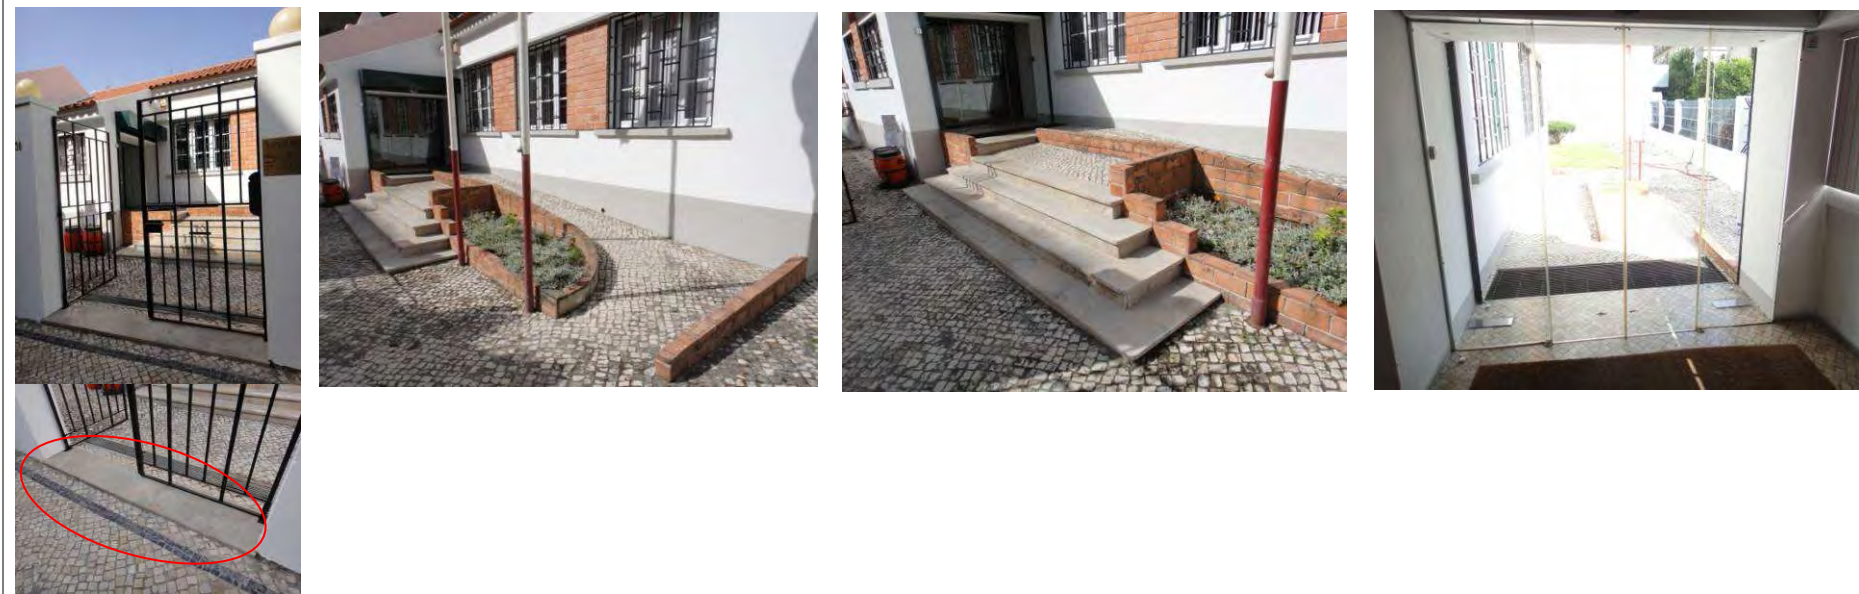
Acesso ao edifício

- O espaço exterior privado é desnivelado, composto por rampa e escada.
- A escada tem dimensões regulamentares, no entanto não existem corrimãos. **(Nível 2)**
- A rampa de acesso à entrada tem uma inclinação não regulamentar e o pavimento é irregular. **(Nível 3)**
- A porta de entrada é constituída por duas folhas de abrir, automáticas. Não existe soleira, o acesso é de nível. **(Nível 1)**
- O portão é constituído por duas folhas de abrir e cada folha tem 1.18m de largura, regulamentar. **(Nível 1)**

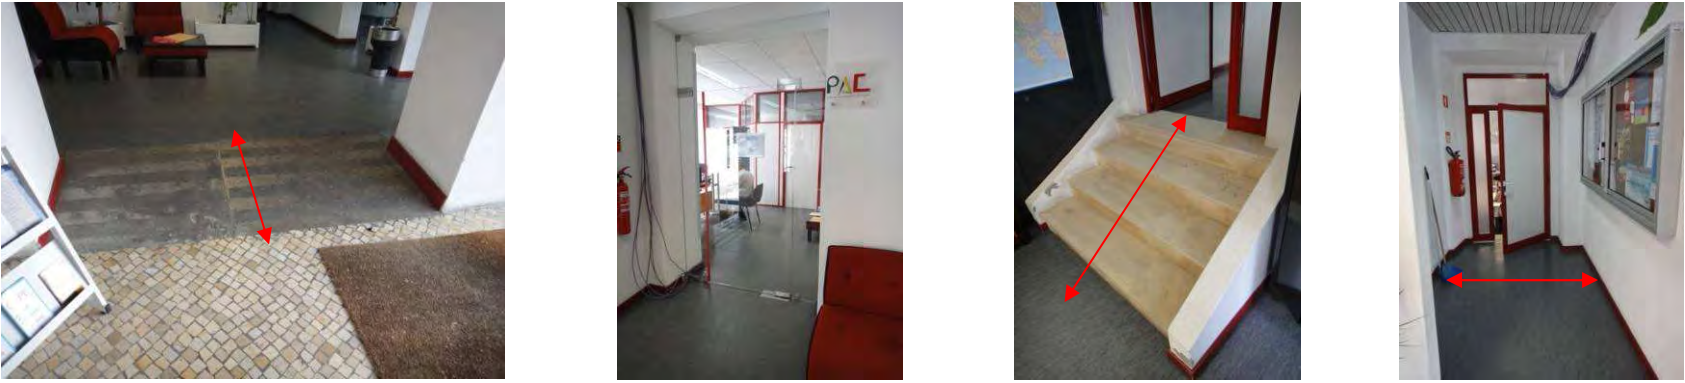
<p>Distribuição no edifício</p> <ul style="list-style-type: none"> - Este edifício estrutura-se num só piso e existem alguns desníveis no interior que são resolvidos com rampa e escadas. - A escada, constituída por 4 degraus, dá acesso a uma área mais técnica e tem dimensões regulamentares. (Nível 1) - A rampa interior situa-se no átrio de entrada principal, num pequeno espaço de passagem. Tem 2.28m de largura e vence uma altura de 0.10m aproximadamente, regulamentar. (Nível 1) - Os corredores e átrios permitem passagem e espaço de manobra. (Nível 1)

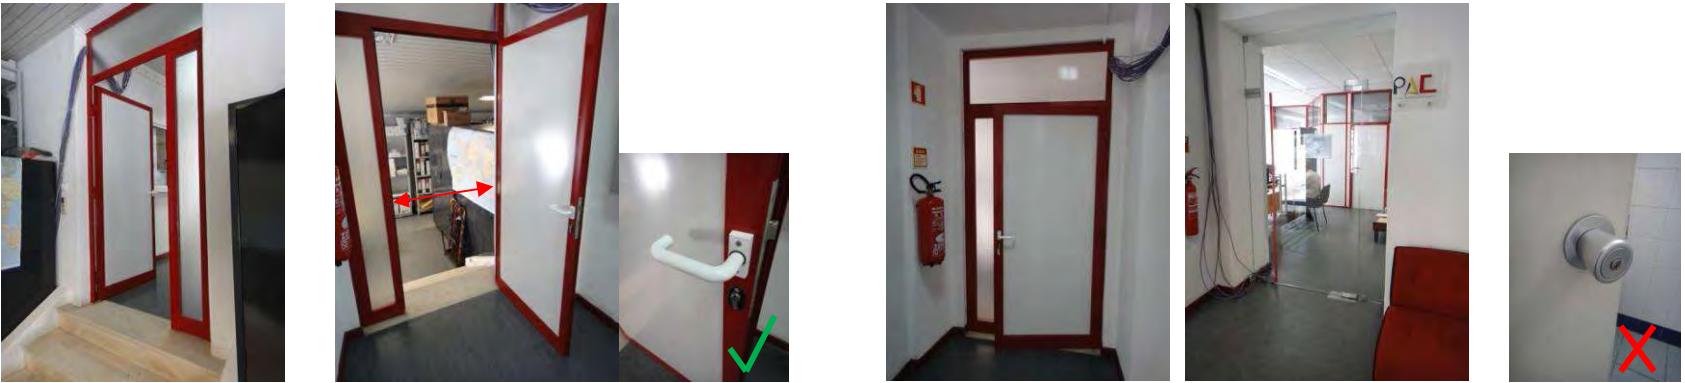
<p>Acesso a dependências e instalações</p> <ul style="list-style-type: none"> - Existe uma porta interior, de acesso ao gabinete do presidente, com largura 0.75m, não regulamentar. As restantes portas interiores têm largura regulamentar. (Nível 2) - O design dos puxadores das portas nem sempre tem um design inclusivo, tornando difícil um manuseamento por parte de pessoas com mobilidade reduzida. (Nível 2)

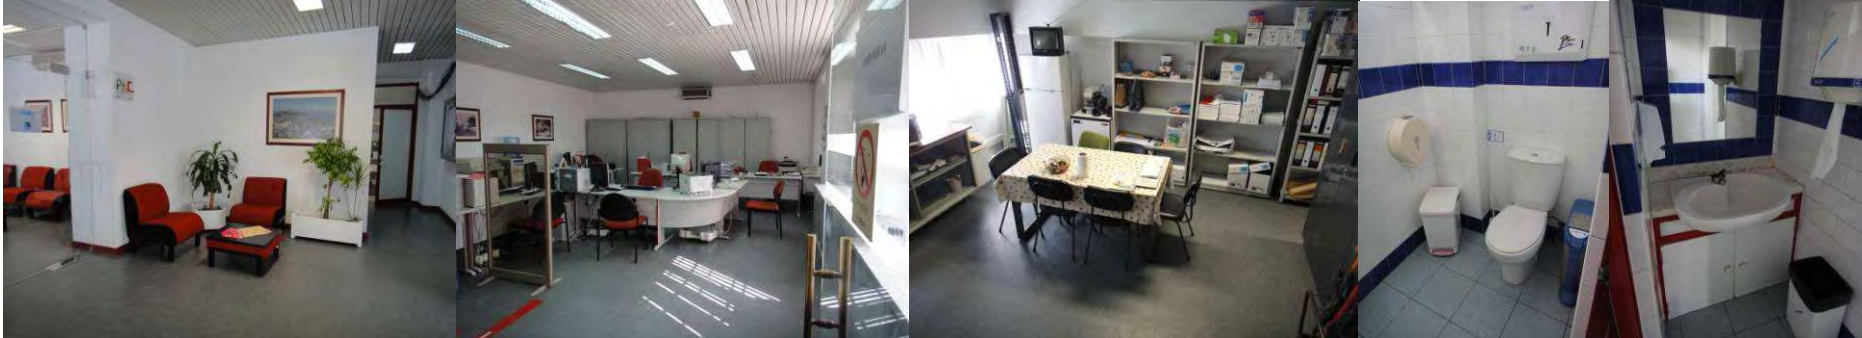
<p>Dependências</p> <ul style="list-style-type: none"> - As dependências têm a disposição do mobiliário de forma organizada e que permite espaços de passagem e de manobra amplos. (Nível 1) - Não existe Instalação Sanitária dirigida a pessoas com Mobilidade Reduzida, e as instalações sanitárias existentes não têm espaço para adaptação e colocação dos respectivos equipamentos. (Nível 3) - O balcão de atendimento da tesouraria tem 1,10 de altura e não tem rebaixamento, não regulamentar. Os restantes são secretárias e são acessíveis. (Nível 2)

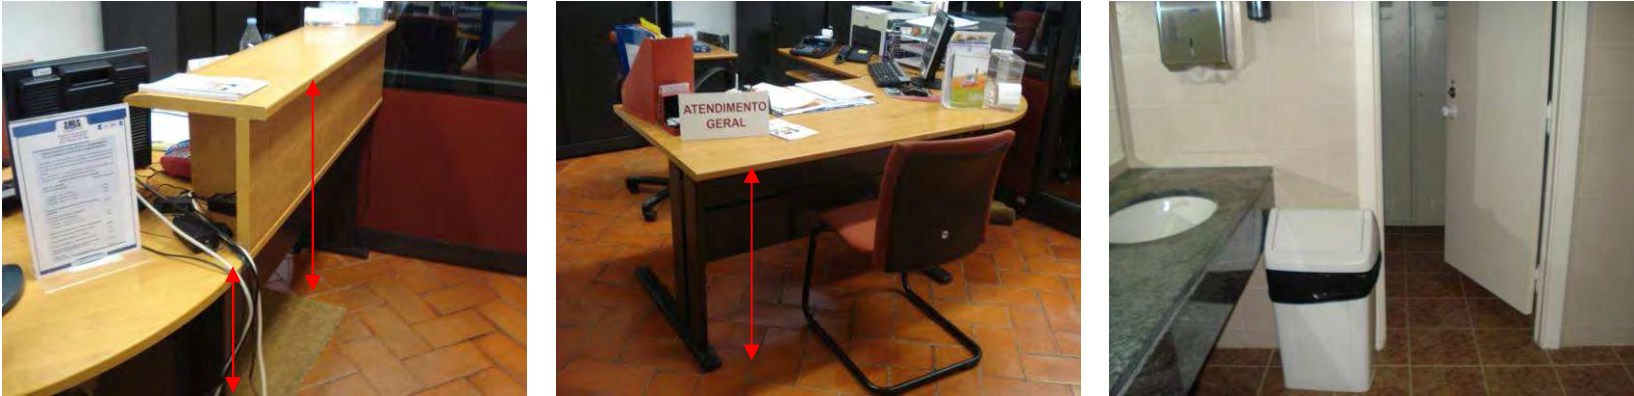
<p>Dependências</p> <ul style="list-style-type: none"> - O balcão de atendimento geral possui uma zona rebaixada a uma altura regulamentar. O atendimento individual é feito através de secretária a uma altura regulamentar. (Nível 1) - Não existe instalação sanitária para pessoas com mobilidade reduzida, no entanto existe espaço para a sua adaptação. (Nível 3)

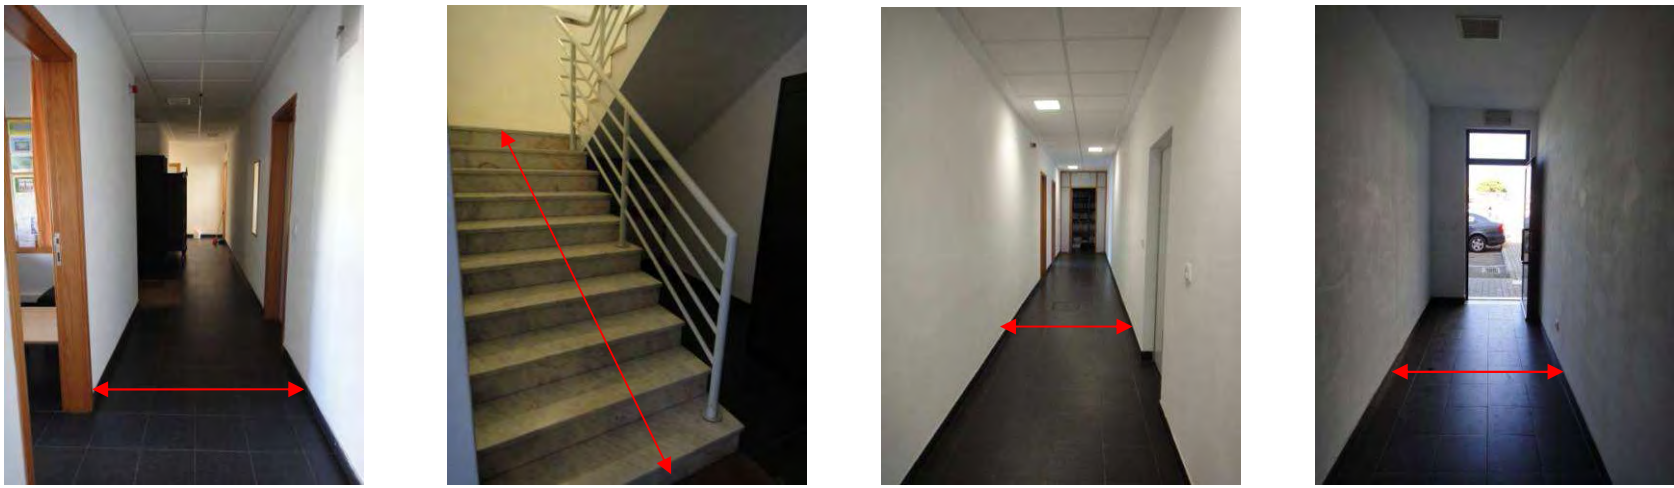
<p>Distribuição no edifício</p> <ul style="list-style-type: none"> - O edifício organiza-se em dois pisos. O acesso ao piso superior é feito exclusivamente por escadas. - As escadas têm degraus com medidas regulamentares. A altura do corrimão deveria estar situada entre os 0.85 e 0.90m. Verifica-se ainda a ausência de faixa antiderrapante e visual em textura e cor contrastante. (Nível 2) - A circulação horizontal possui sempre vão útil com largura regulamentar. (Nível 1)

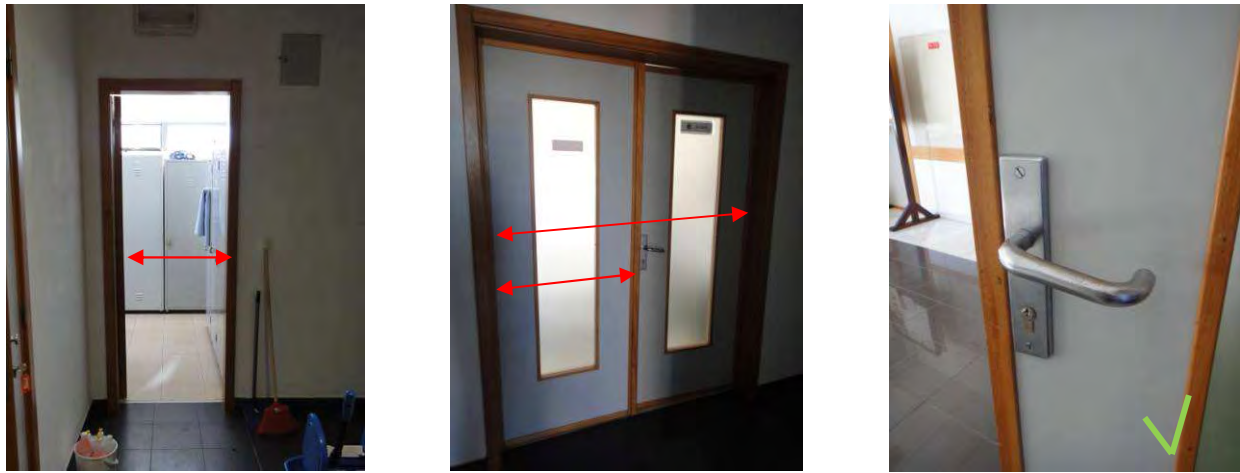
<p>Acesso a dependências e instalações</p> <ul style="list-style-type: none"> - As portas de folha simples não possuem vão útil superior ao mínimo regulamentar. As portas de folha dupla apenas possuem vão útil com largura regulamentar quando abertas ambas as folhas. (Nível 3) - O puxador em forma de alavanca é inclusivo pois facilita o manuseamento por parte de pessoas com mobilidade reduzida. (Nível 1)

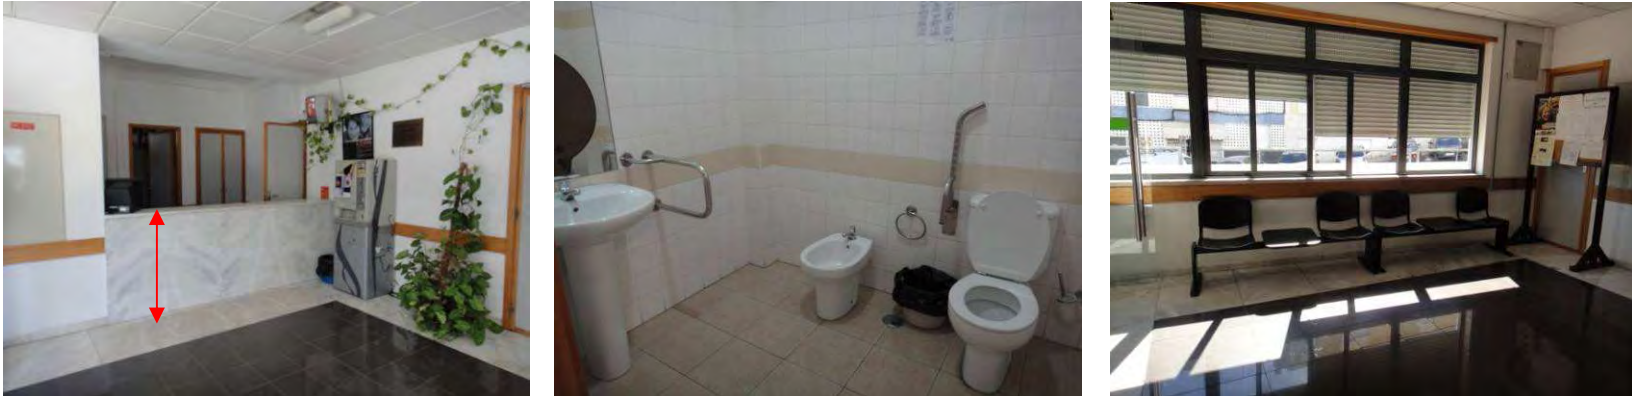
<p>Dependências</p> <ul style="list-style-type: none"> - O balcão de atendimento não possui uma zona rebaixada a uma altura regulamentar. (Nível 3) - Existe instalação sanitária para pessoas com mobilidade reduzida, com dimensões regulamentares, no entanto não se encontra totalmente equipada. Faltando para isso botoneira de alarme a percorrer todo o espaço e lavatório regulável. (Nível 2)

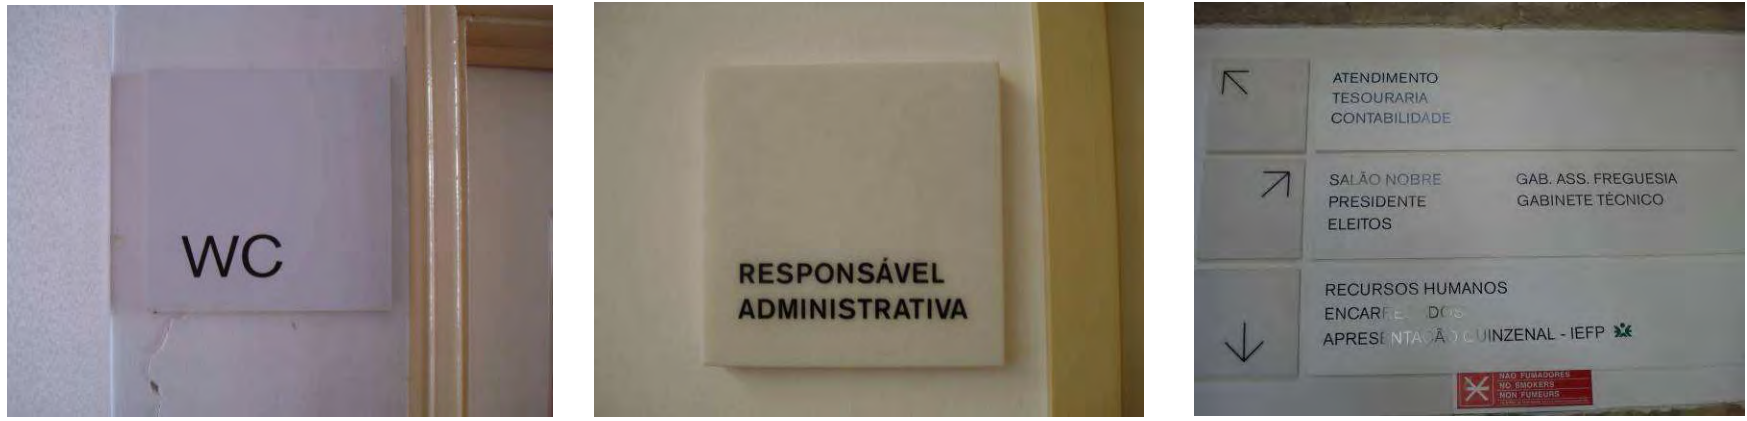
<p>Sinalética</p> <ul style="list-style-type: none"> - Apesar algumas dependências terem presença de sinalética, esta mostra-se ineficaz, uma vez que apresenta um design, localização e dimensionamento não recomendados. (Nível 2) - Detectou-se uma completa ausência de sinalética dirigida para os invisuais (Braille) e para os surdos (sinais luminosos). (Nível 3)

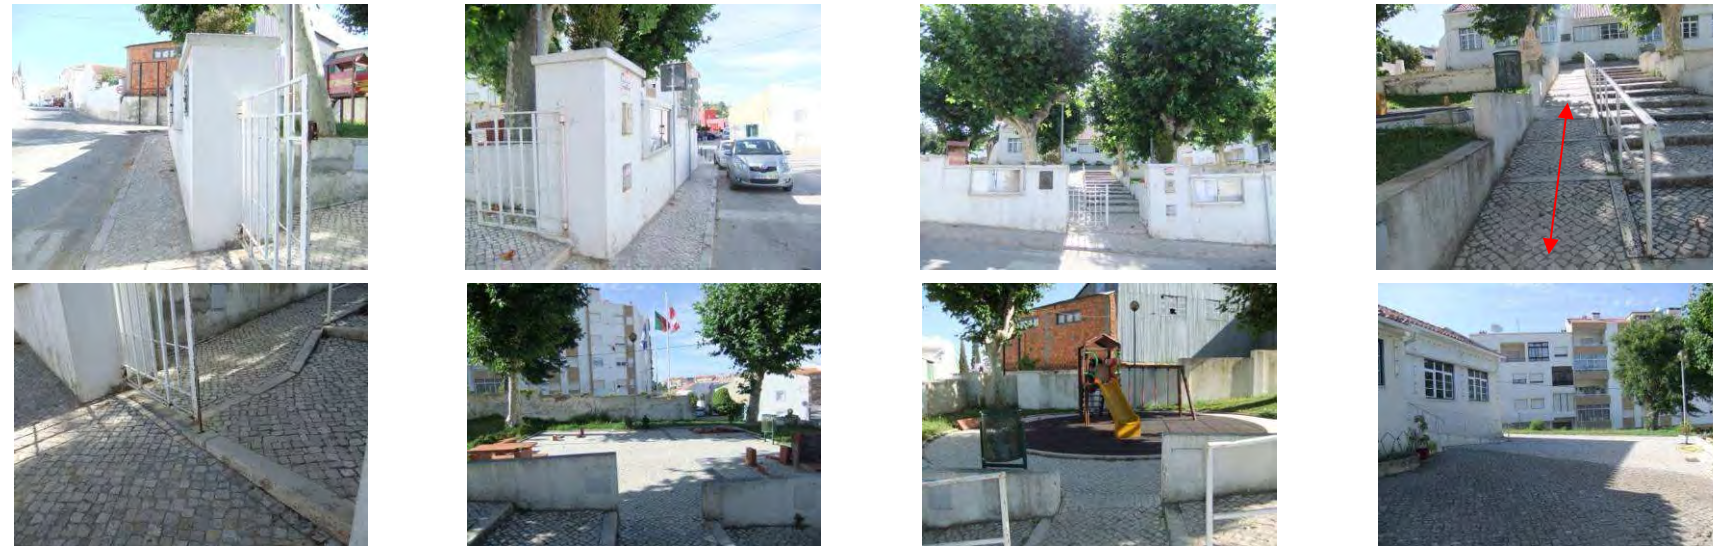
- O espaço exterior público envolvente ao edifício em estudo tem os acessos pavimentados com um material irregular. Os passeios são subdimensionados e não existe rebaixamento nos passeios adjacentes à passeadeira. **(Nível 3)**
- O portão é de duas folhas de abrir, estando só uma aberta. Existe uma soleira com altura compreendida entre 0.00 e 0.10m, não regulamentar. **(Nível 3)**
- Devido à diferença de cotas entre a rua e a entrada do edifício, o acesso ao patamar de entrada faz-se por uma escada rampeada e por uma rampa. A rampa tem inclinação não regulamentar. **(Nível 3)**
- Não existe estacionamento para pessoas com mobilidade reduzida. **(Nível 3)**

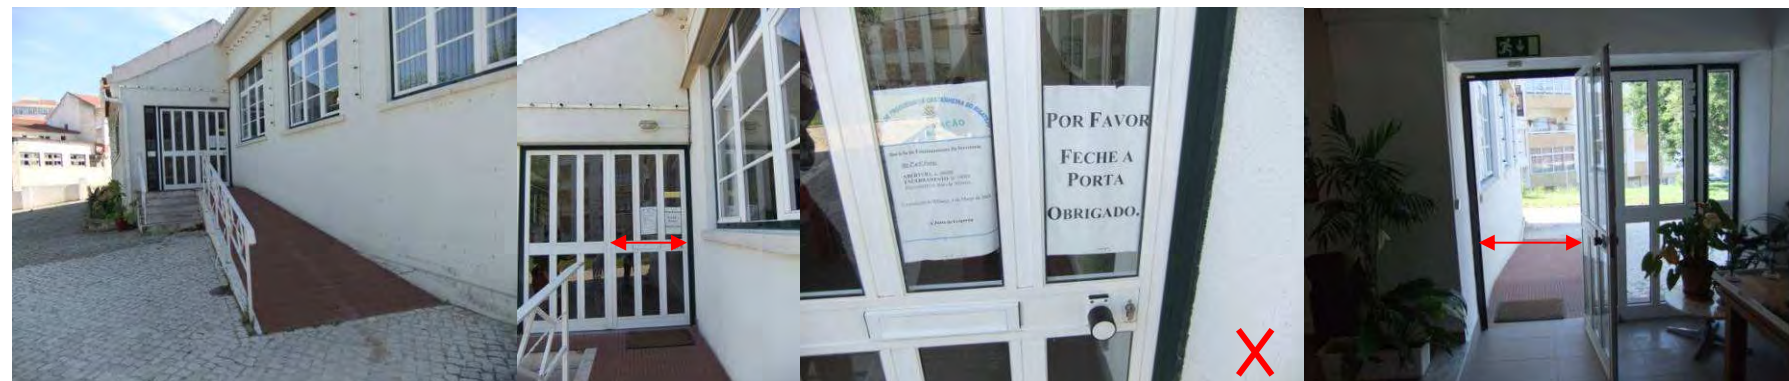
- A cota interior do edifício é mais elevada que a do exterior. Desta forma o acesso é feito por escadas e rampa.
- A rampa de acesso à entrada do edifício tem largura variável, tendo 1.03m na menor dimensão. O corrimão apesar de ter uma altura regulamentar é unilateral, não regulamentar. **(Nível 3)**
- A escada exterior de acesso à entrada tem dimensões regulamentares mas não tem corrimãos e não tem faixas contrastantes, por isso é não regulamentar. **(Nível 3)**
- A porta de entrada do edifício é composta por duas folhas de abrir e a folha simples tem 0.80m de largura útil, não regulamentar. O acesso ao interior é de nível. **(Nível 2)**
- O puxador não é de alavanca e por isso não regulamentar pois dificulta o manuseamento por parte de pessoas com mobilidade reduzida. **(Nível 3)**

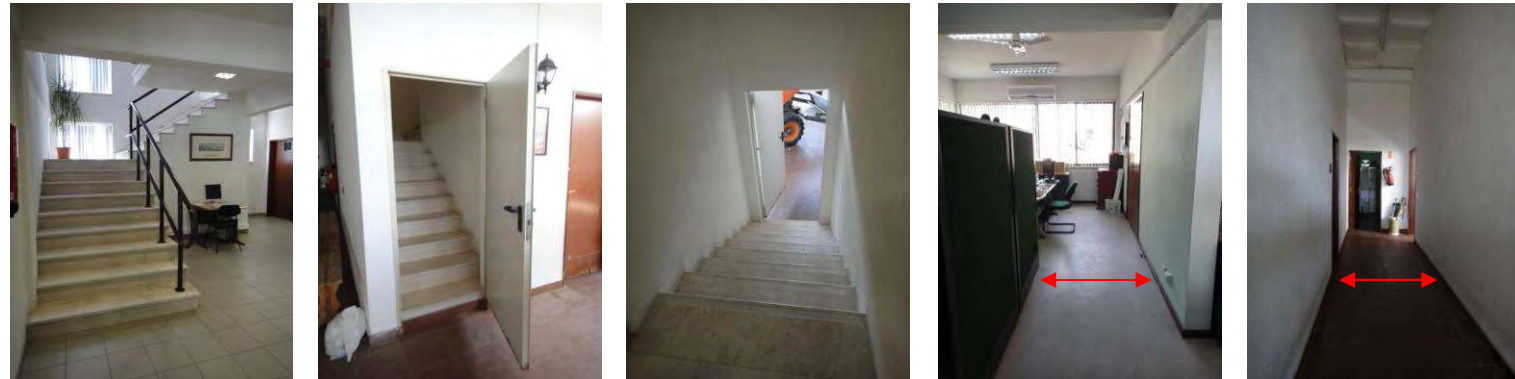
- Este edifício estrutura-se em três pisos e o acesso é feito somente por escadas.
- As escadas têm dimensões regulamentares, mas os corrimãos estão a altura de 0,95, não regulamentar. **(Nível 2)**
- Existem corredores interiores com 1,10m, não regulamentares. Os átrios e espaços de distribuição são amplos. **(Nível 2)**
- Não existe o elevador neste estabelecimento. **(Nível 3)**

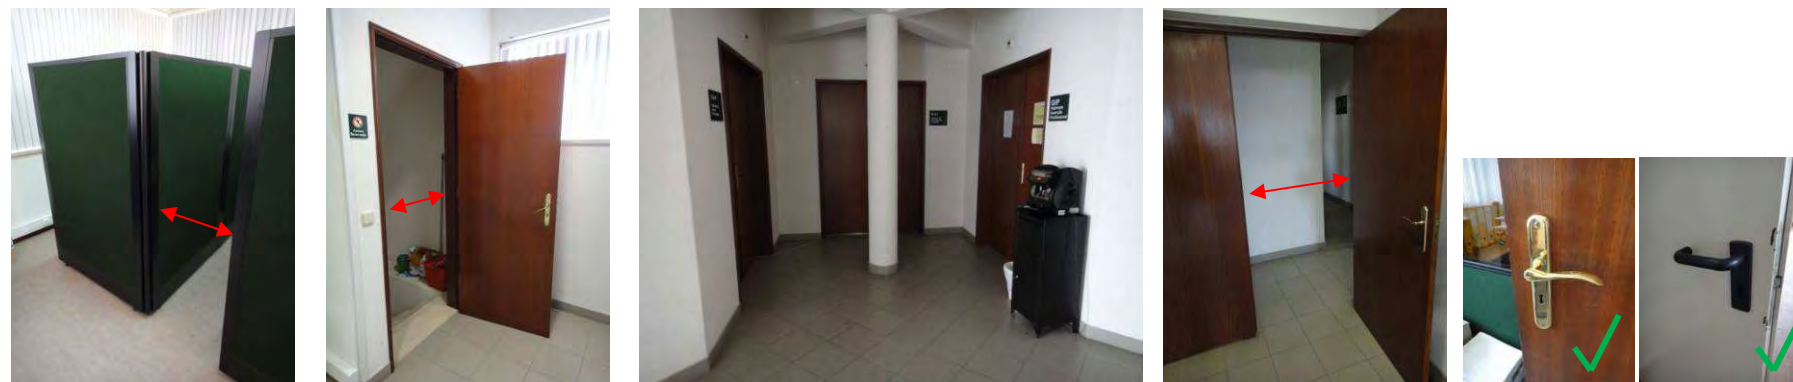
**Acesso a dependências e instalações**

- Existem portas interiores com largura inferior à estipulada em regulamento. **(Nível 3)**
- O design dos puxadores das portas está direccionado para um design inclusivo, permitindo o manuseamento por parte de pessoas com mobilidade reduzida. **(Nível 1)**

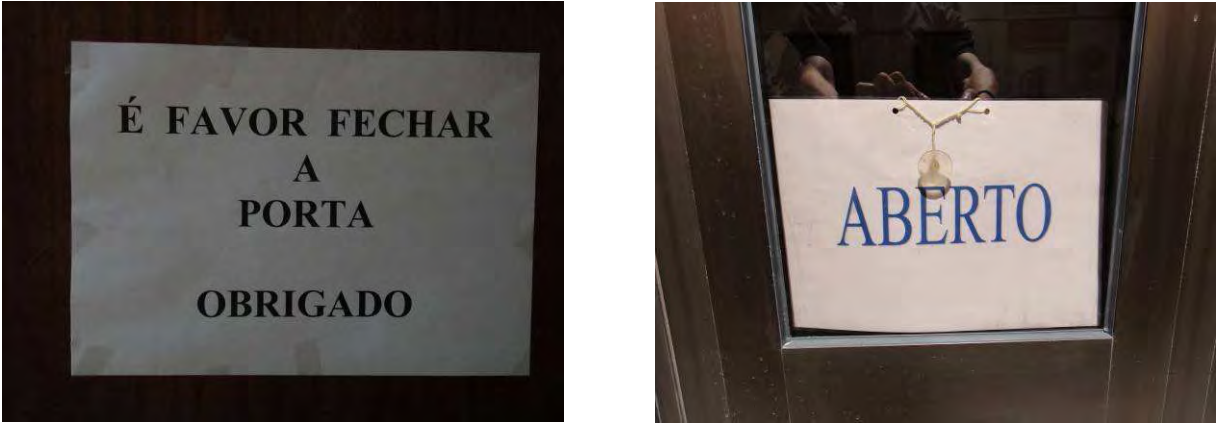
<p>Sinalética</p> <ul style="list-style-type: none"> - A sinalética neste edifício é quase nula. (Nível 3) - Detectou-se uma completa ausência de sinalética dirigida para os invisuais (Braille) e para os surdos (sinais luminosos). (Nível 3)

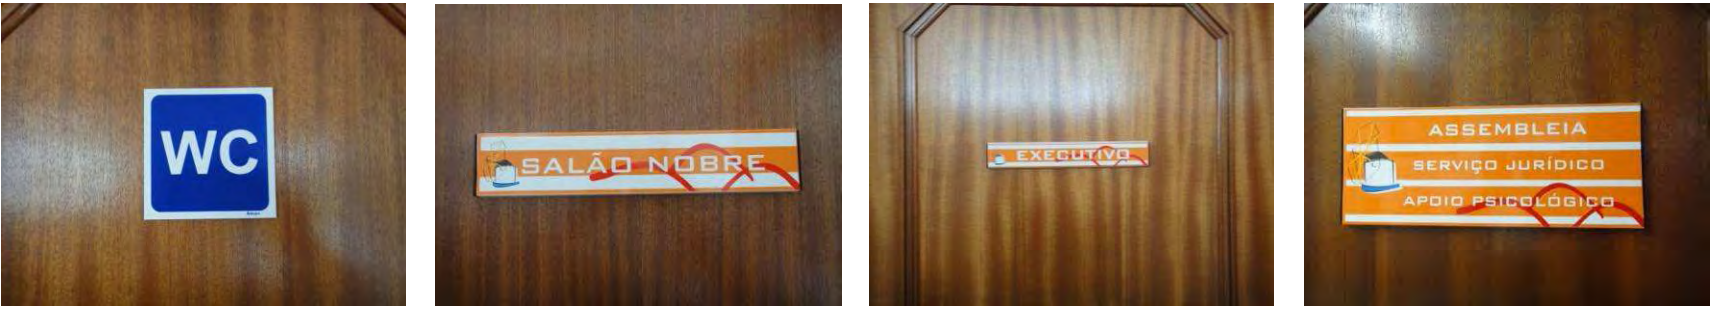
<p>Sinalética</p> <ul style="list-style-type: none"> - Apesar algumas dependências terem presença de sinalética, esta mostra-se ineficaz, uma vez que apresenta uma localização e dimensionamento não recomendados. (Nível 2) - Detectou-se uma completa ausência de sinalética dirigida para os invisuais (Braille) e para os surdos (sinais luminosos). (Nível 3)

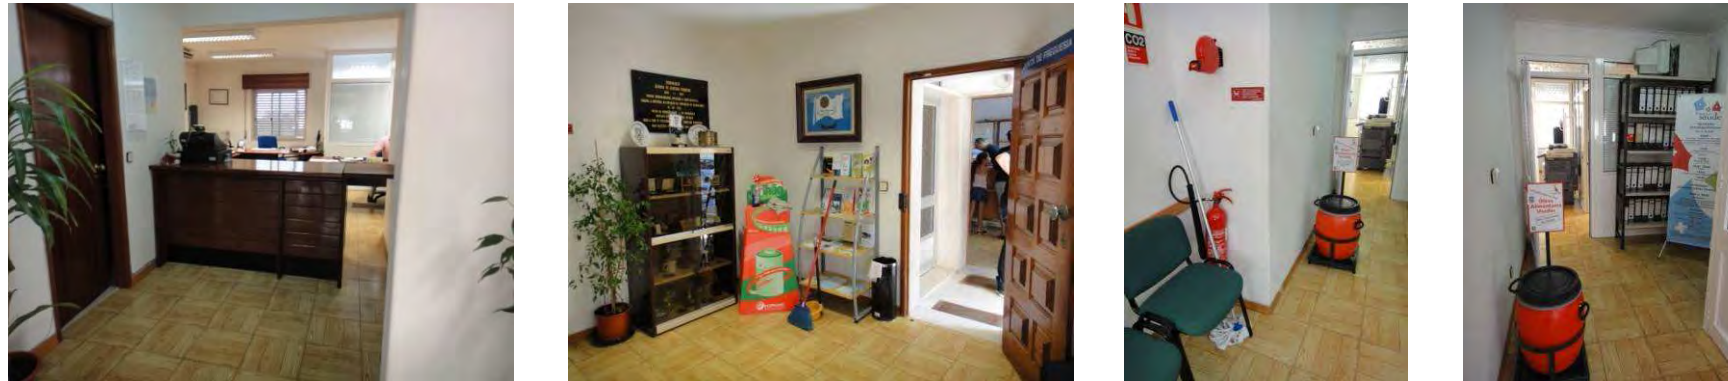
Distribuição no edifício

- Este edifício distribui-se num só piso. Não existem desníveis nem ressaltos no pavimento. **(Nível 1)**
- Os corredores, átrios e espaço de distribuição são amplos. **(Nível 1)**

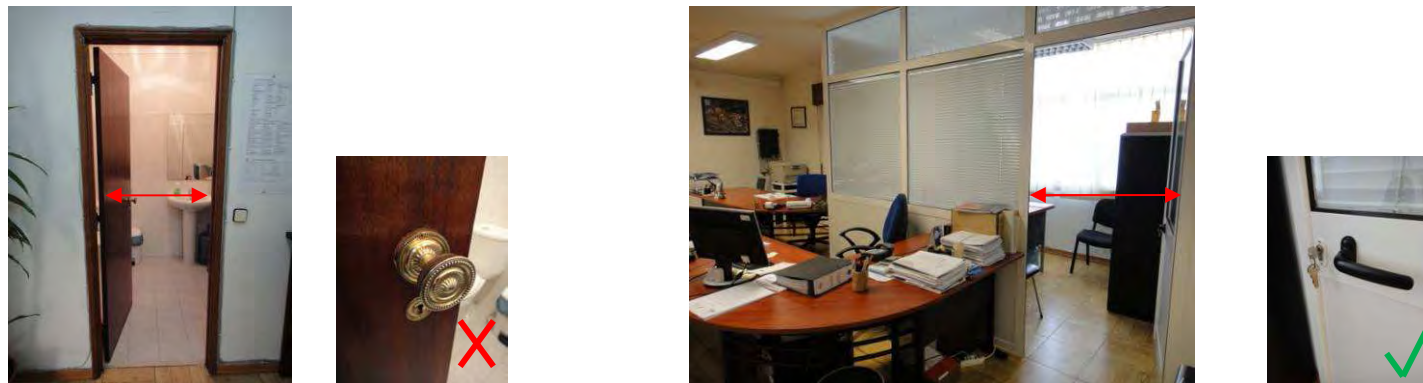
Acesso a dependências e instalações

- A porta interior de acesso às instalações sanitárias tem largura inferior à largura mínima regulamentar. **(Nível 3)**
- O design dos puxadores das portas nem sempre está direccionado para um design inclusivo, tornando difícil um manuseamento por parte de pessoas com mobilidade reduzida. **(Nível 2)**

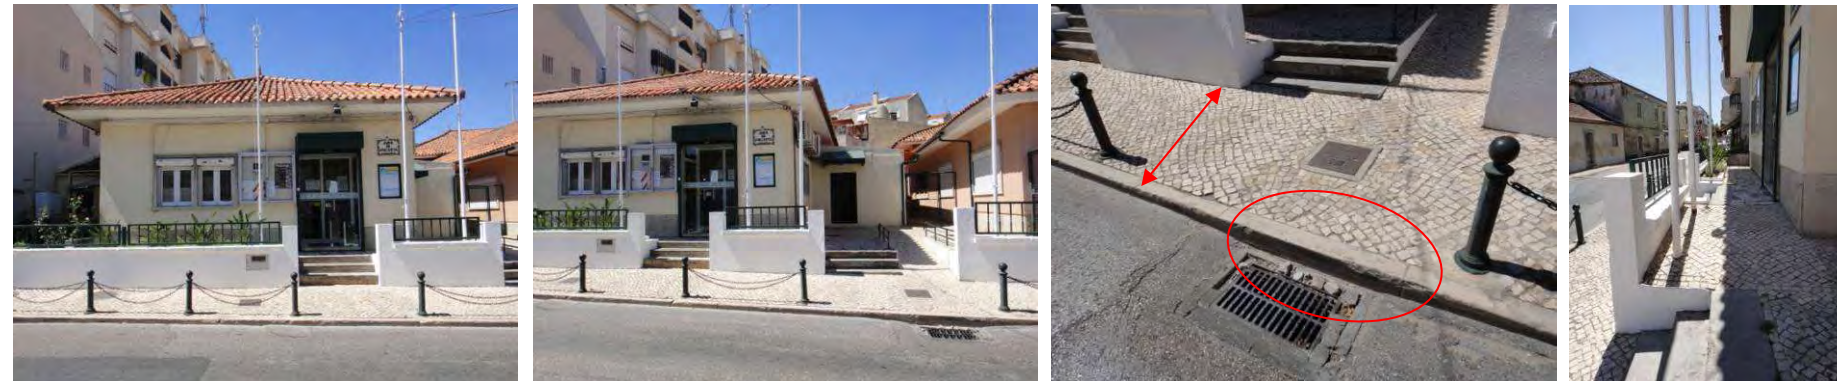
- O espaço exterior público envolvente ao edifício em estudo tem os acessos pavimentados com um material irregular. Os passeios não têm dimensão regulamentar e não têm rebaixamentos. Não existem passeadeiras nas proximidades. **(Nível 3)**
- Não existe estacionamento para pessoas com mobilidade reduzida. **(Nível 3)**
- O mobiliário urbano existente direcciona-se para um design não inclusivo, como papeleiras, mecos de protecção e iluminação. **(Nível 3)**

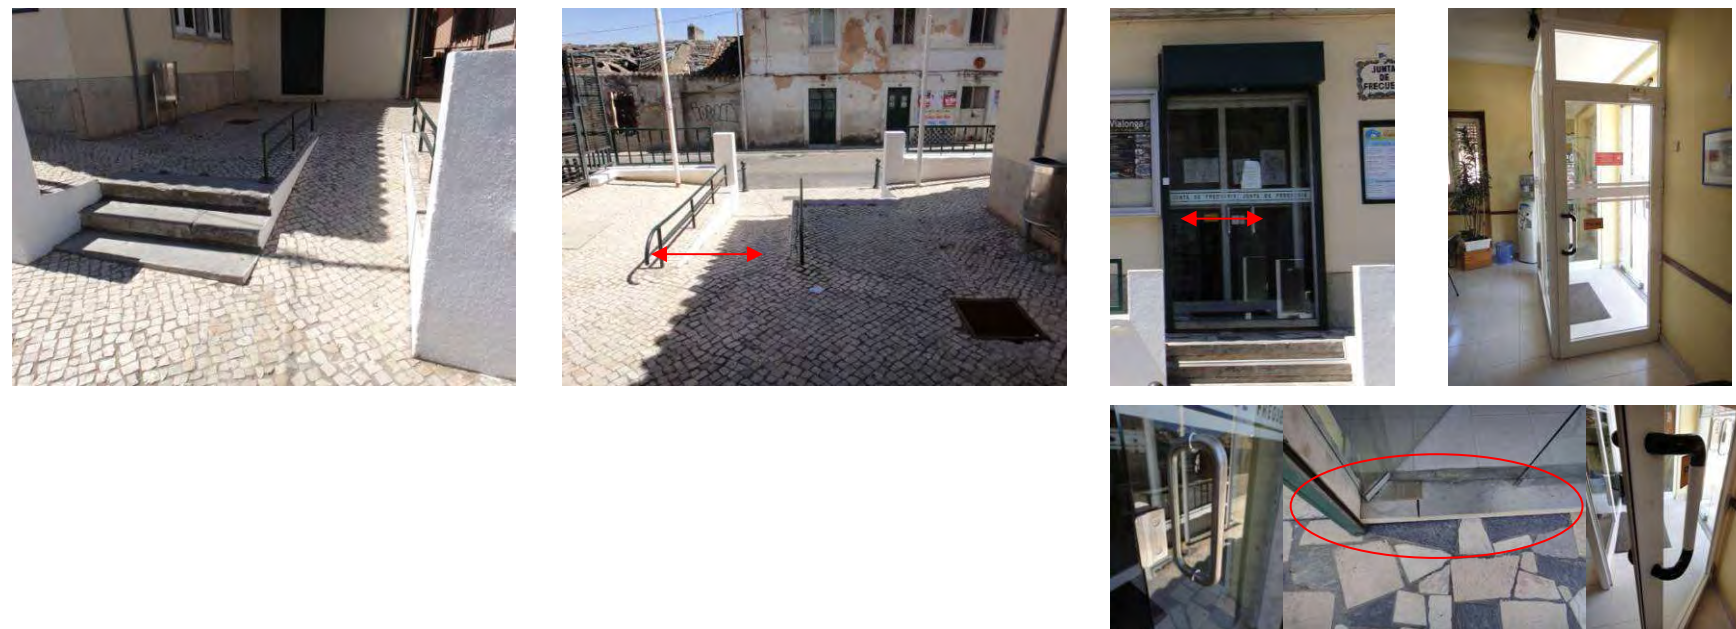
<p>Distribuição no edifício</p> <ul style="list-style-type: none"> - Este edifício estrutura-se num só piso e não existem desníveis interiores. (Nível 1) - Os corredores não têm largura mínima regulamentar e existe mobiliário a obstruir a passagem. (Nível 3)

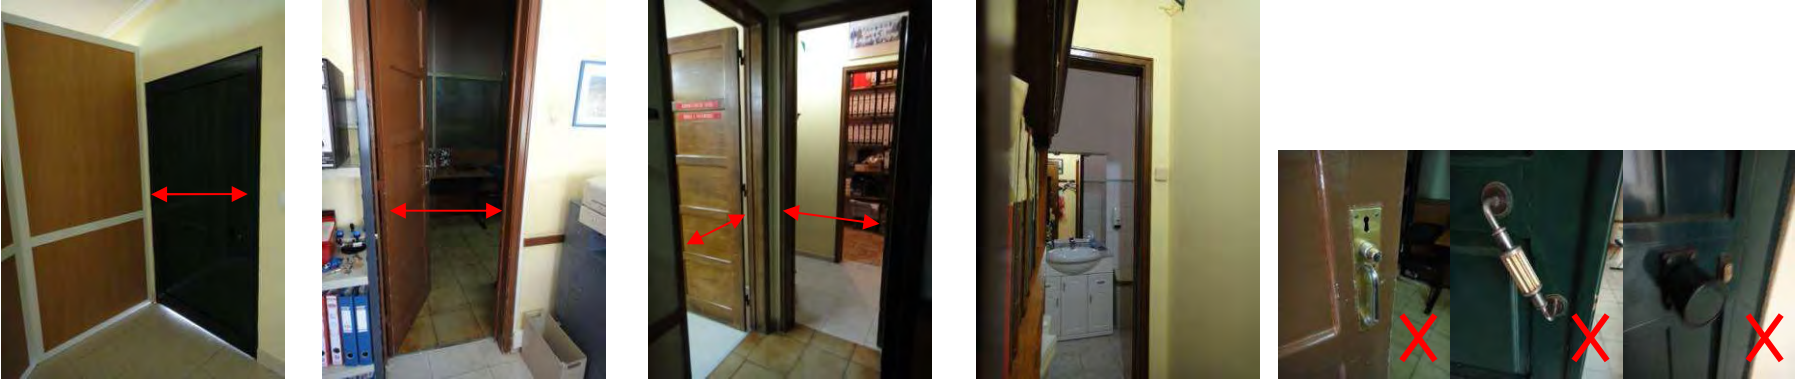
<p>Acesso a dependências e instalações</p> <ul style="list-style-type: none"> - As portas interiores de acesso às dependências têm 0.64m de largura, não regulamentar. (Nível 3) - Existe uma soleira de acesso a uma das salas interiores com 0.03m de altura, não regulamentar. (Nível 3) - O design dos puxadores das portas não está direccionado para um design inclusivo, tornando difícil o manuseamento por parte de pessoas com mobilidade reduzida. (Nível 3)

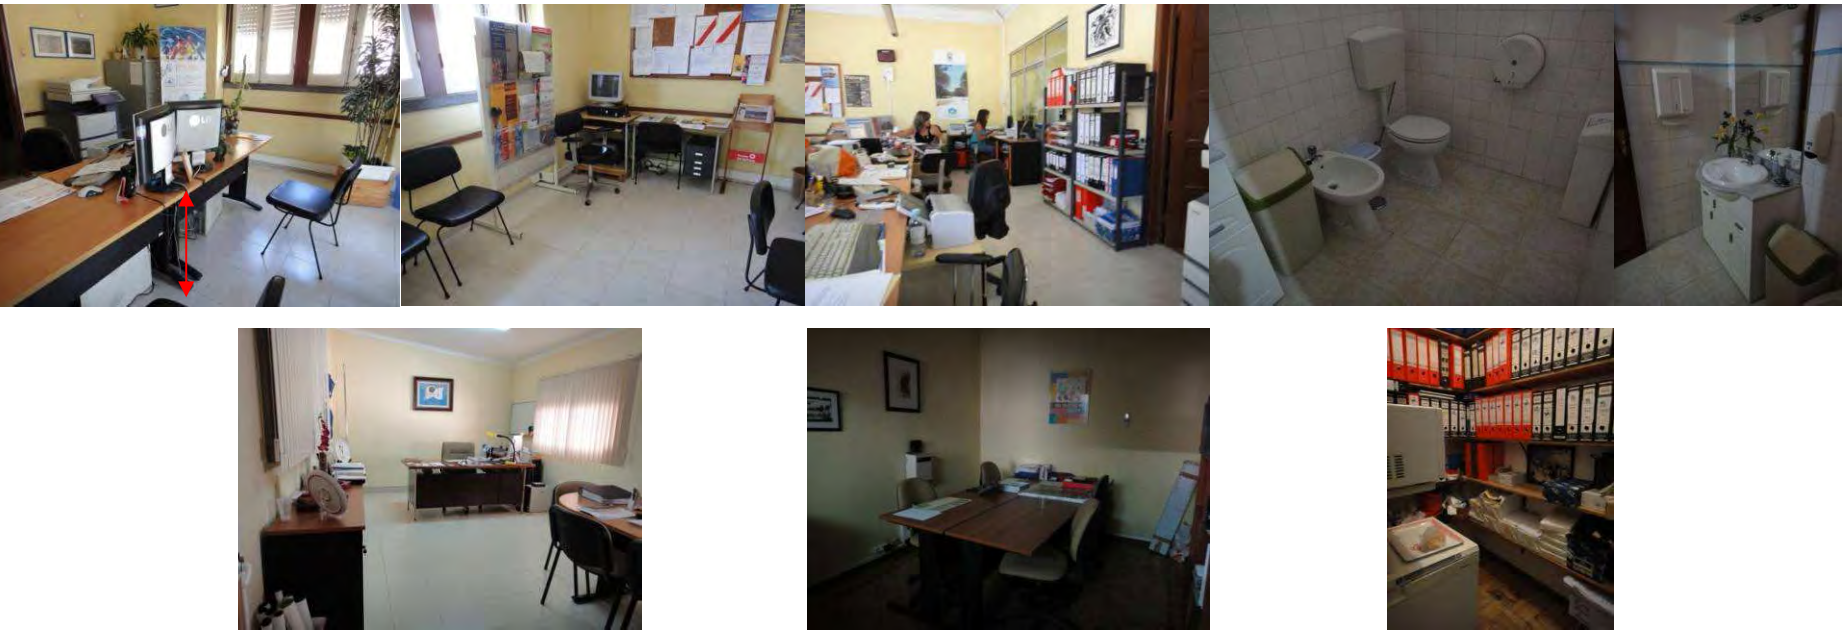
<p>Dependências</p> <ul style="list-style-type: none"> - A disposição do mobiliário não permite espaços de passagem e de manobra amplos. (Nível 3) - Não existe Instalação Sanitária dirigida a pessoas com Mobilidade Reduzida, contudo existe espaço para adaptação e colocação dos respectivos equipamentos. (Nível 3) - O balcão de atendimento tem dimensões regulamentares. (Nível 1)

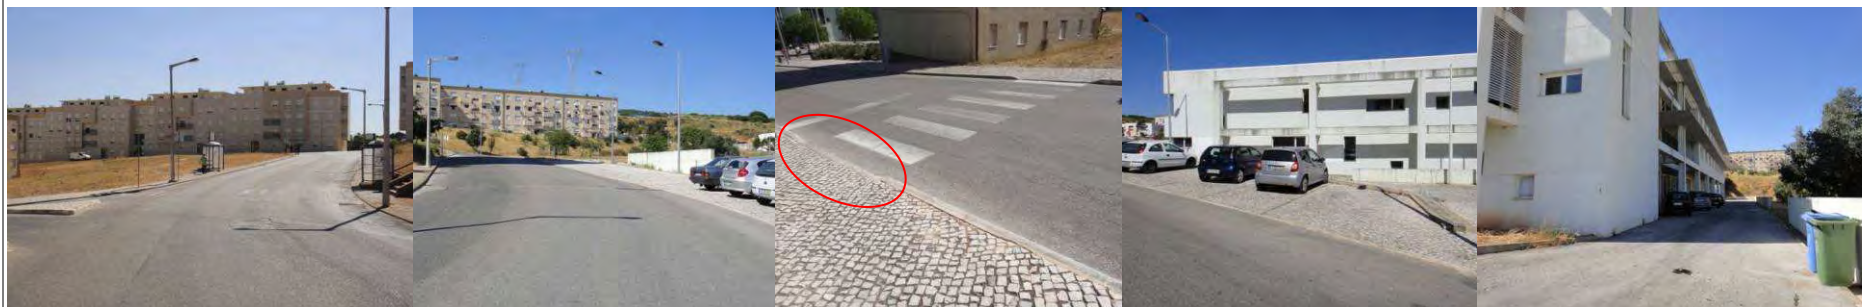
- O espaço exterior público envolvente ao edifício em estudo tem os acessos pavimentados com um material irregular. Os passeios são abrangentes. Existe uma área pavimentada que antecede a entrada do edifício e o seu pavimento é regular. **(Nível 2)**
- Existe passeira nas proximidades e os respectivos rebaixamentos nos passeios adjacentes. **(Nível 1)**
- Não existe estacionamento para pessoas com mobilidade reduzida. **(Nível 3)**
- O mobiliário urbano existente direcciona-se para um design não inclusivo, como contentores, papeleiras e iluminação. **(Nível 3)**

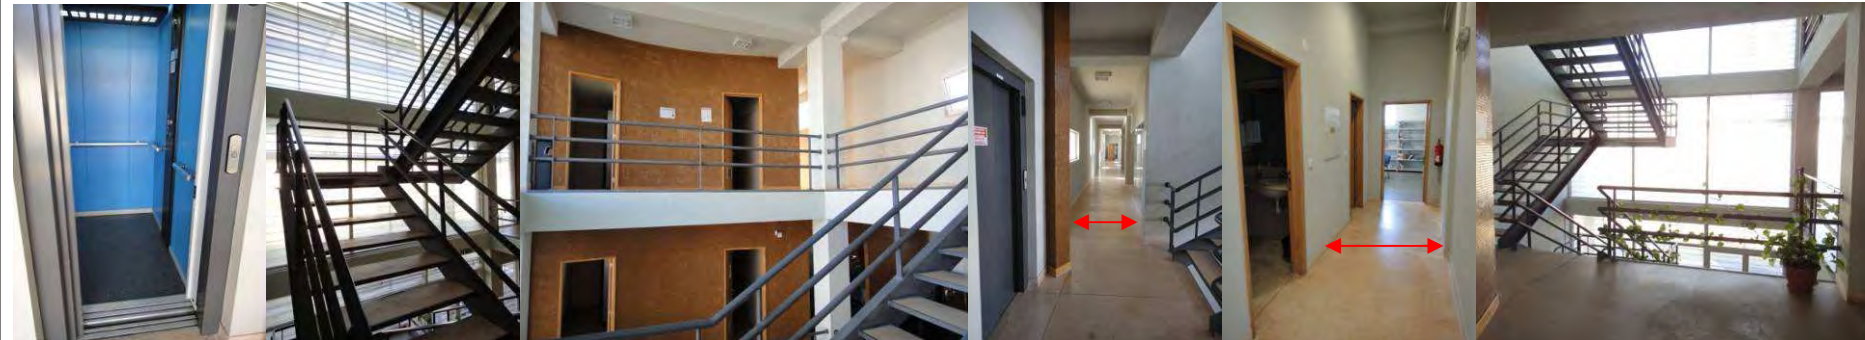
- Este edifício estrutura-se em três pisos. Não existem desníveis no interior. O acesso aos restantes pisos é feito por escadas e por elevador.
- Os corredores, átrios e espaço de distribuição são amplos. **(Nível 1)**
- A cabine do elevador tem dimensões regulamentares. **(Nível 1)**
- As escadas apesar de terem dimensões regulamentares, são vazadas e por isso não regulamentares. O corrimão está a 0.92m de altura, não regulamentar. **(Nível 3)**

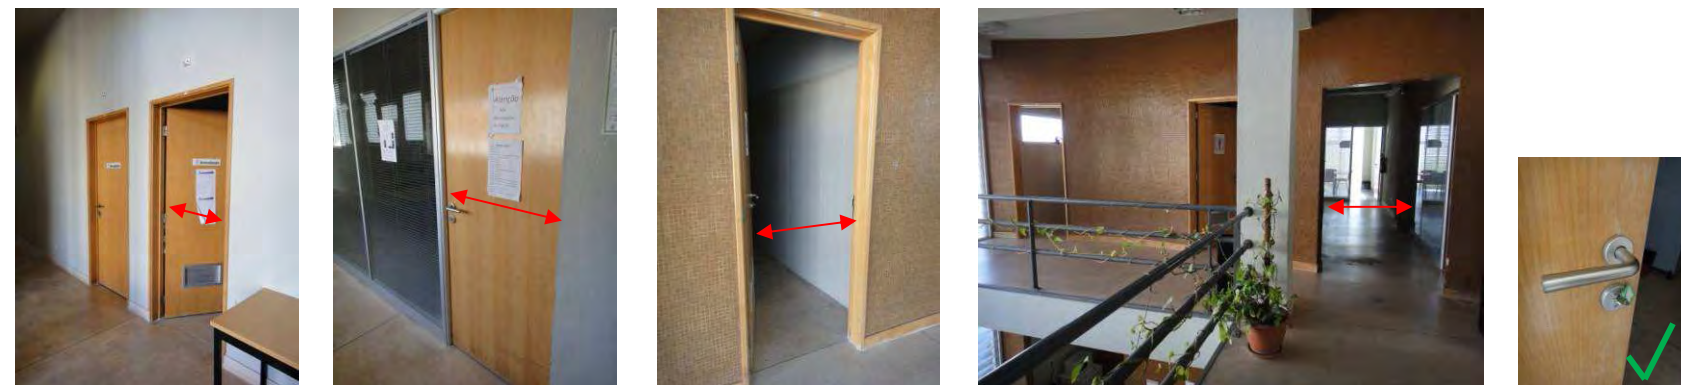
Acesso a dependências e instalações

- As portas interiores de acesso a dependências não são regulamentares devido à sua largura que é inferior a 0.77m. **(Nível 3)**
- O design dos puxadores das portas está direccionado para um design inclusivo, permitindo o manuseamento por parte de pessoas com mobilidade reduzida. **(Nível 1)**

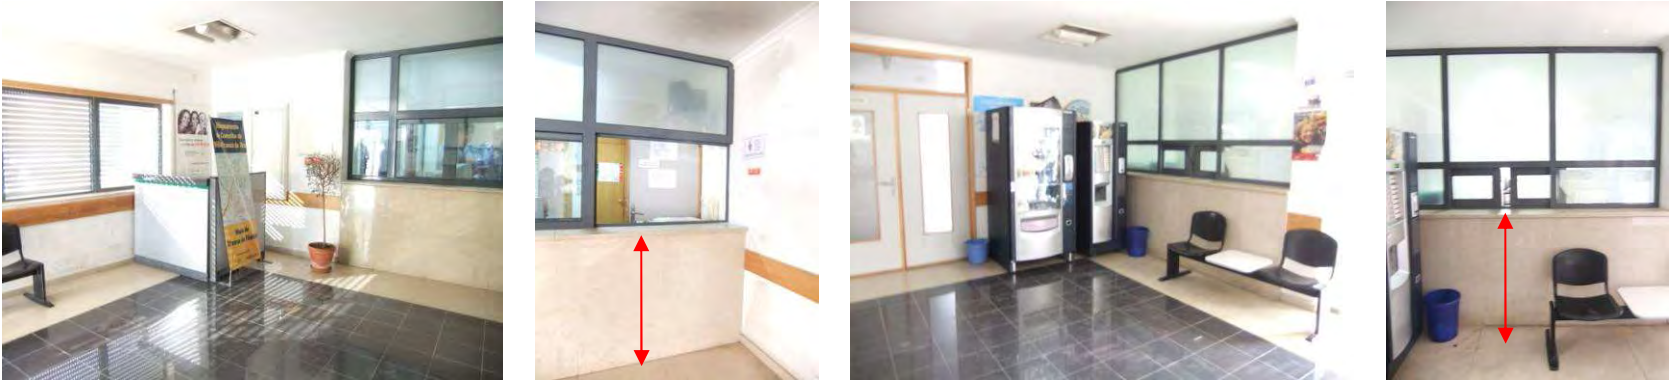
<p>Dependências</p> <ul style="list-style-type: none"> - Somente foi possível fazer o registo fotográfico do átrio de entrada, correspondente à área pública do edifício. - Não existe Instalação Sanitária nesta área pública. (Nível 3) - Os balcões de atendimento não têm dimensões regulamentares. Balcão da atendimento com 1.02m de altura sem rebaixo e não é vazado. (Nível 3)

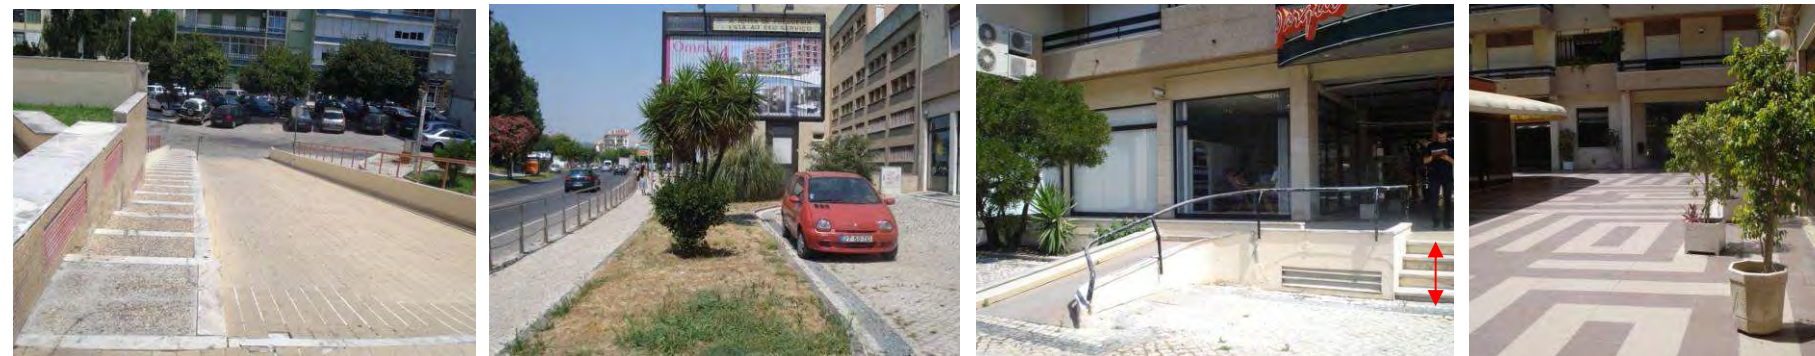
- Os passeios exteriores são pavimentados num material irregular. **(Nível 3)**
- Não existe estacionamento para pessoas com mobilidade reduzida. **(Nível 3)**
- O edifício tem uma diferença de cota em relação à rua apenas vencida por escadas ou rampa de inclinação superior ao máximo regulamentar. As escadas não possuem corrimão nem faixa antiderrapante e de aproximação visual em textura e cor diferente. **(Nível 3)**
- O mobiliário urbano bem como a sua localização no espaço não está direccionado para um design inclusivo. **(Nível 3)**

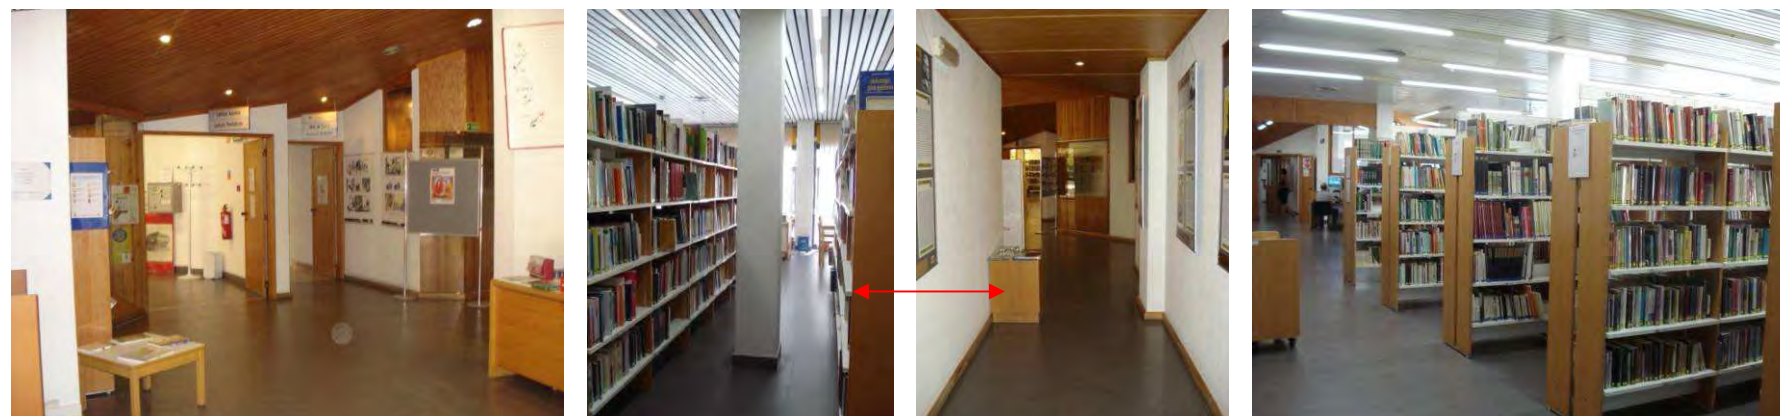
Distribuição no edifício

- A biblioteca organiza-se apenas num piso de rés-do-chão.
- O espaço de distribuição horizontal possui vão útil superior aos mínimos regulamentares. **(Nível 1)**
- Não existem desníveis no interior deste piso. **(Nível 1)**
