Designação: Delegação da Câmara Municipal de Alverca

3.3.1

Registo Fotográfico

Diagnóstico do Edifício

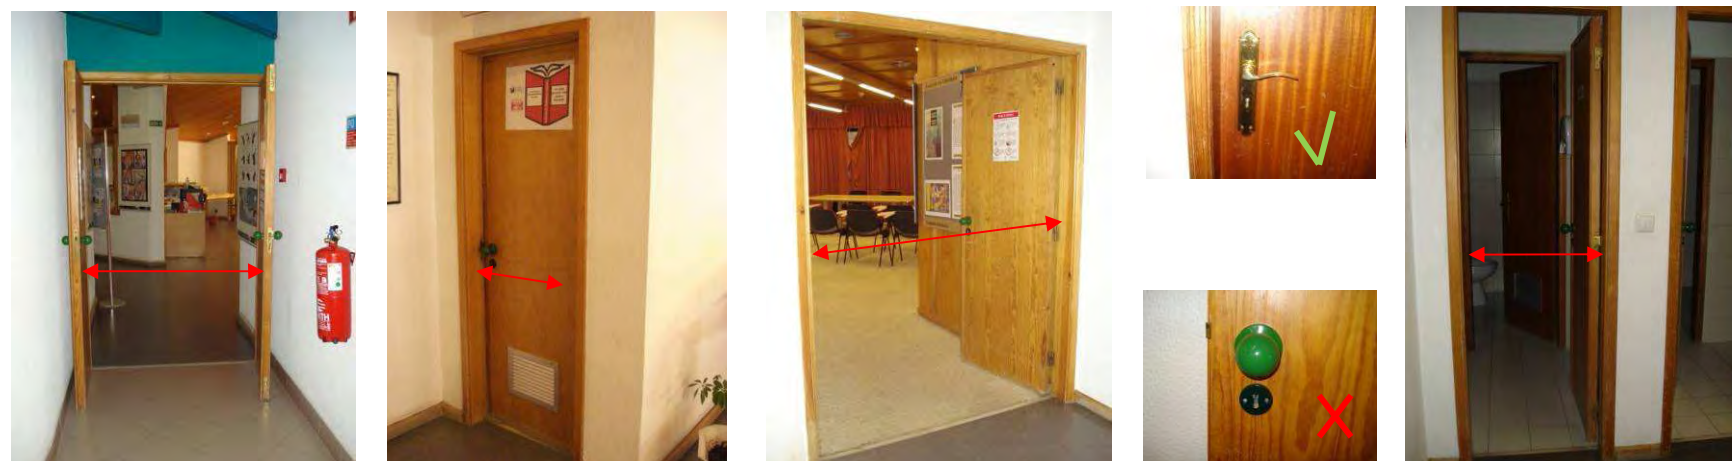
Acesso a dependências e instalações

- Existem portas que apresentam vão útil inferior ao mínimo regulamentar de 0.77m. **(Nível 2)**
- As portas de folha dupla apenas apresentam vão útil superior ao mínimo regulamentar quando abertas ambas as folhas. **(Nível 2)**
- Os puxadores em forma de maçaneta não são recomendáveis uma vez que dificultam o manuseamento por parte de pessoas com mobilidade reduzida. Os puxadores em forma de alavanca são recomendáveis. **(Nível 3)**
- Todos os acessos às diferentes dependências se encontram nivelados. **(Nível 1)**

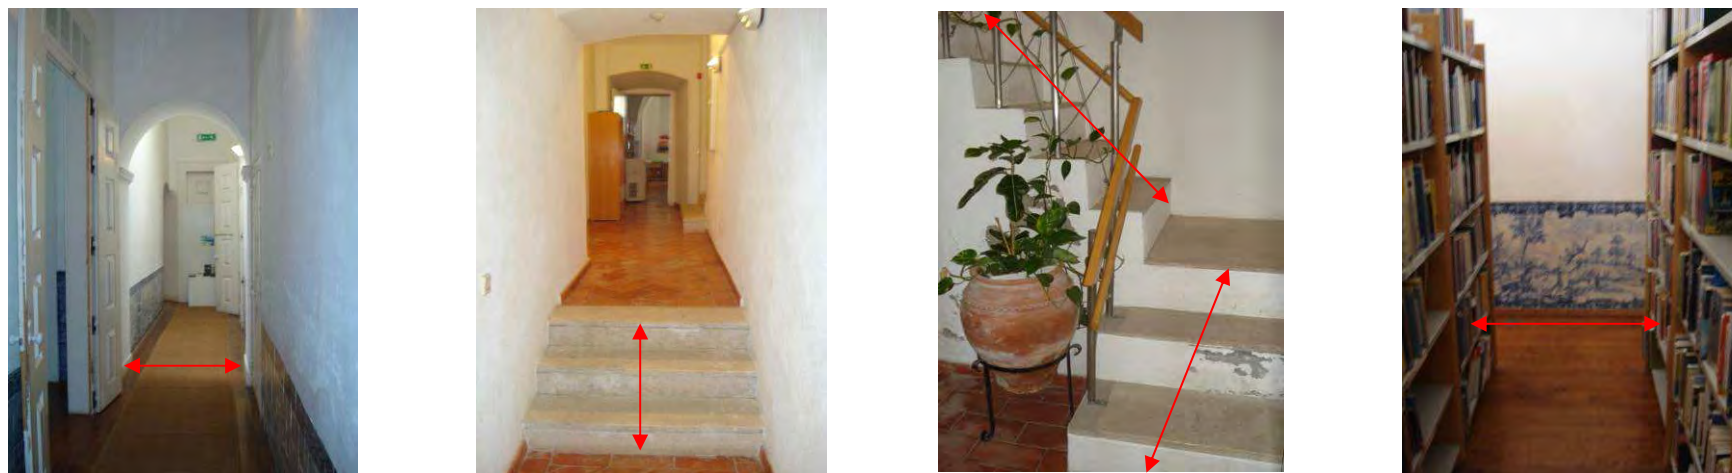
Distribuição no edifício

- O edifício organiza-se em 2 pisos. A circulação vertical faz-se exclusivamente por escadas. As escadas de ligação entre a livraria geral e a infanto-juvenil, não cumprem as medidas regulamentares, tanto na dimensão dos seus degraus, como na sua largura. Verifica-se ainda a ausência de faixa antiderrapante. **(Nível 3)**
- Existe uma diferença de nível no interior do piso da biblioteca infanto-juvenil, apenas vencida com três degraus. Possuem medidas regulamentares, no entanto verifica-se a ausência de corrimão de ambos os lados, bem como a ausência de faixa antiderrapante e de aproximação visual em textura e cor contrastante. **(Nível 3)**
- A circulação nem sempre cumpre os mínimos regulamentares de 1,2m, nomeadamente nos corredores dos livros. **(Nível 2)**

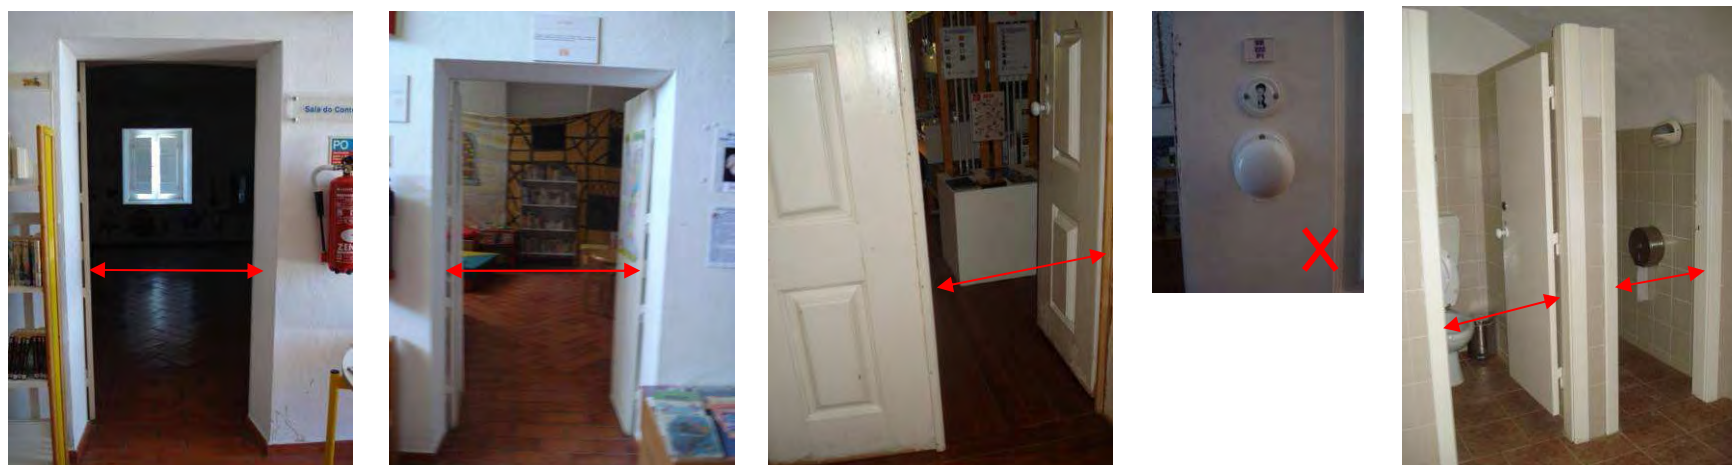
Acesso a dependências e instalações

- As portas de folha dupla só atingem vão útil com largura superior ao mínimo regulamentar quando abertas ambas as suas folhas. **(Nível 2)**
- Existem portas simples que não possuem vão útil superior ao mínimo regulamentar de 0.77m. **(Nível 3)**
- O design dos puxadores em forma de maçaneta dificulta o manuseamento por parte de pessoas com mobilidade reduzida. **(Nível 3)**

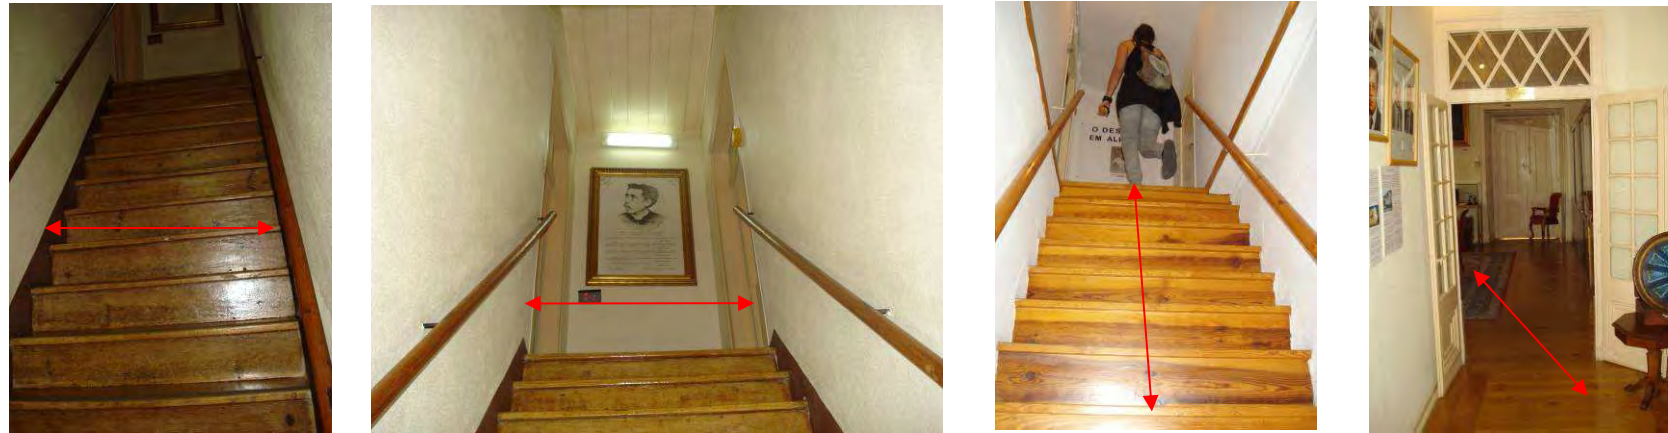
**Distribuição no edifício**

- Este museu estrutura-se em 3 pisos, não acessíveis a pessoas com mobilidade reduzida pela ausência de elevador. **(Nível 3)**
- Todos os acessos verticais são não regulamentares, pois não cumprem a legislação em termos de dimensões (espelho 0,22m, cobertor 0,23m e corrimão 0,80m), apesar de terem faixa anti-derrapante. **(Nível 3)**
- Existem vários desníveis nas diferentes salas de exposições. **(Nível 3)**
- Os acessos horizontais são estreitos e com mobiliário a travar o percurso, não regulamentares. **(Nível 3)**

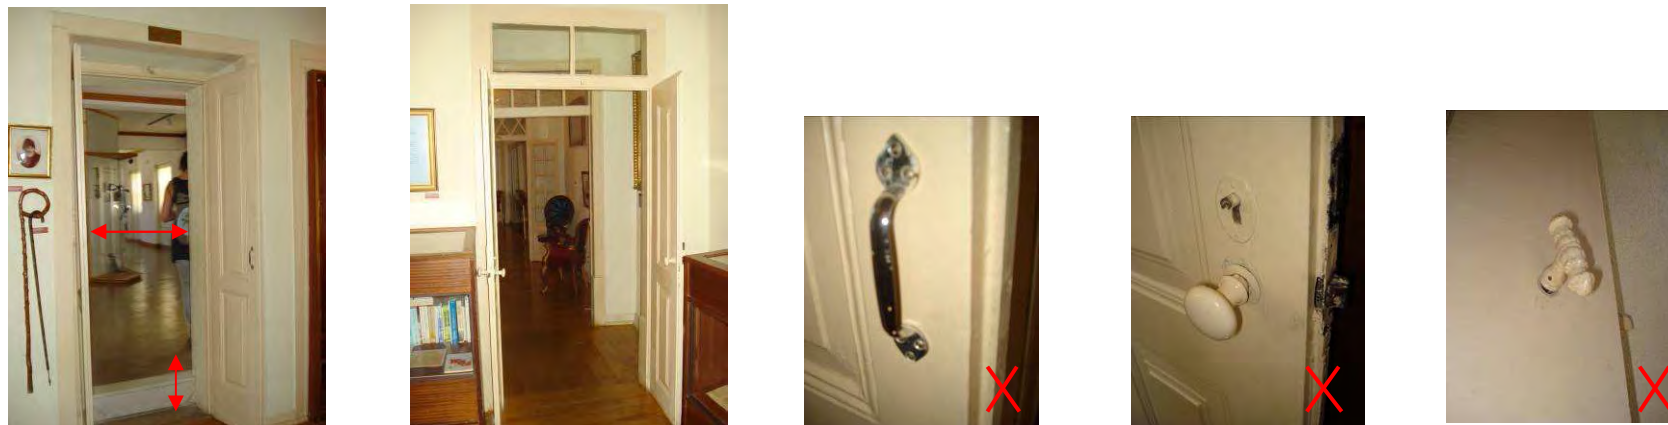
**Acesso a dependências e instalações**

- As dimensões dos vãos das portas interiores variam de 0,75m a 0,90m. Existem portas de folha simples e duplas. Todas as dimensões são não regulamentares, pois o vão mínimo regulamentar é de 0,77m, sendo portas de folha duplas uma das folhas terá de ter 0,77m de largura. **(Nível 3)**
- Existem soleiras e desníveis no pavimento. **(Nível 3)**
- Os puxadores das portas não têm o design mais indicado para uma utilização facilitada e apropriada a pessoas com mobilidade reduzida. **(Nível 3)**

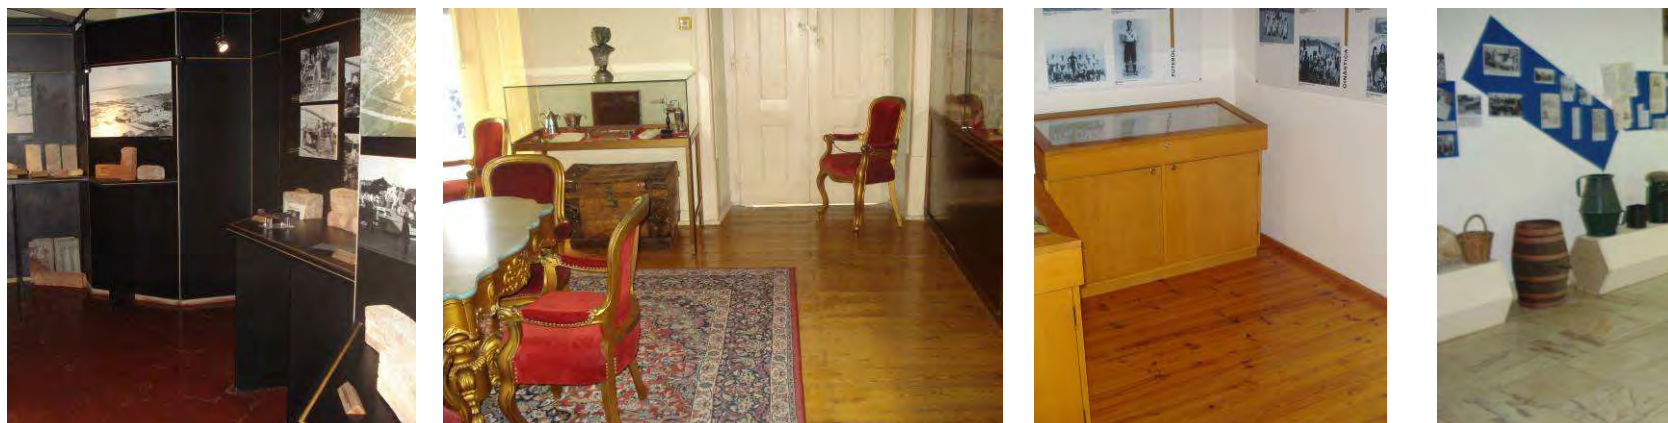
**Dependências**

- O atendimento é feito através de um balcão de 1m de altura não regulamentar, pela ausência de rebaixo e vazamento, dificultando a aproximação de pessoas com mobilidade reduzida. **(Nível 3)**
- As salas de exposição são amplas e sem mobiliário a condicionar os percursos. **(Nível 1)**
- Não existem Instalação Sanitária dirigidas a pessoas com mobilidade reduzida. **(Nível 3)**

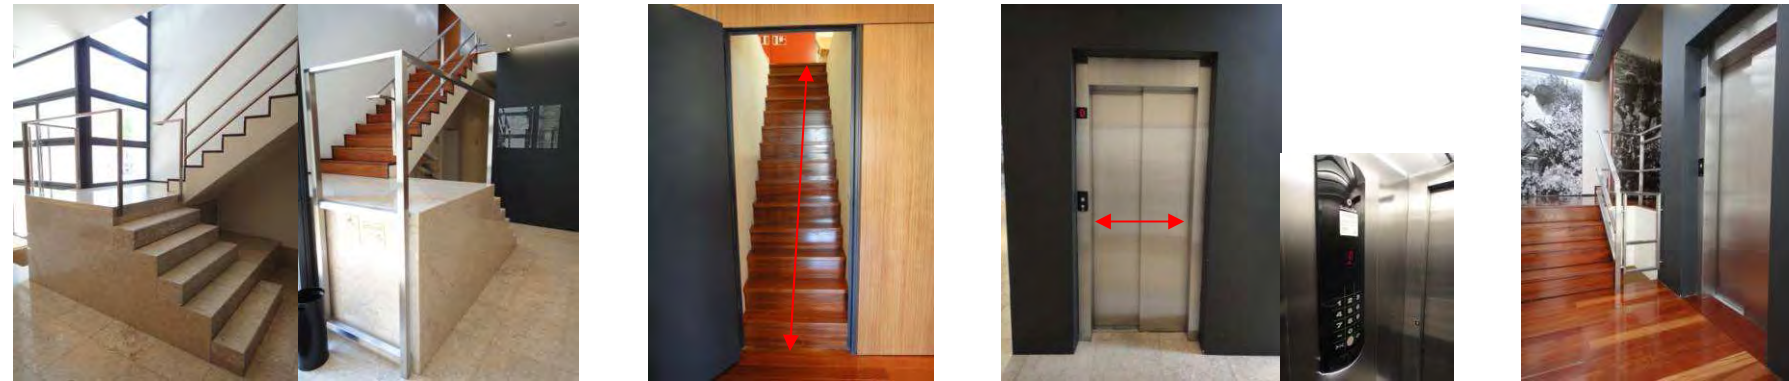
- Este edifício distribui-se em três pisos. O acesso faz-se por escadas e elevador. **(Nível 1)**
- O elevador tem dimensões regulamentares. Os botões de chamada no interior não têm Braille nem alto-relevo. **(Nível 2)**
- A escada que servem o espaço público do edifício tem dimensões regulamentares e a altura do corrimão está regulamentar, no entanto é unilateral. **(Nível 2)**
- Existem escadas de acesso a espaços mais técnicos que não têm dimensões regulamentares. **(Nível 3)**

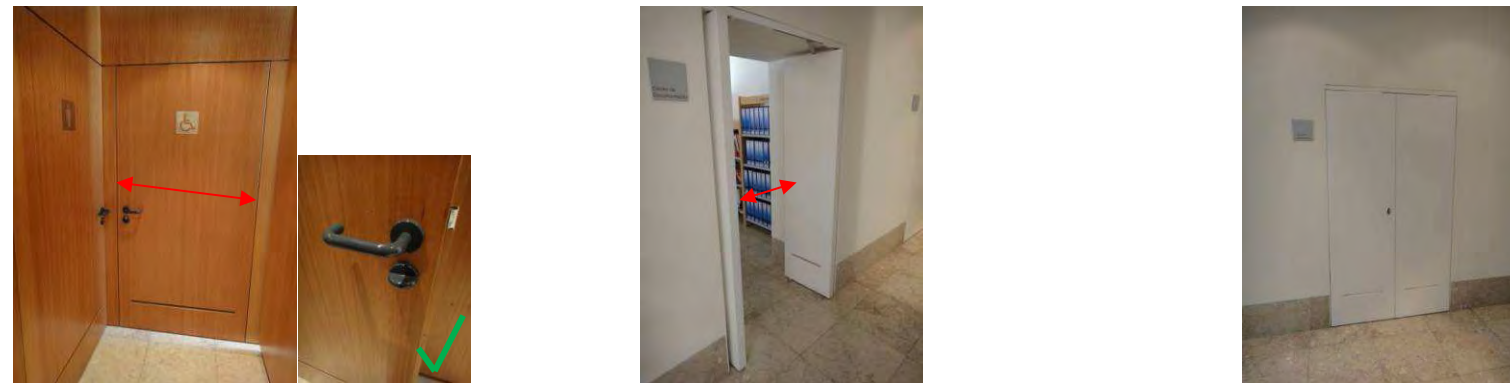
**Acesso a dependências e instalações**

- Existem portas interiores com dimensões inferiores às dimensões estipuladas em regulamento. **(Nível 3)**
- A porta de acesso às instalações sanitárias dirigida a pessoas com mobilidade reduzida é de abrir para o exterior e tem vão útil regulamentar. O puxador está direccionado para o fácil manuseamento. **(Nível 1)**
- O design dos puxadores das portas está direccionado para um design inclusivo, tornando difícil um manuseamento por parte de pessoas com mobilidade reduzida. No entanto existem portas interiores que não têm puxador. **(Nível 1)**

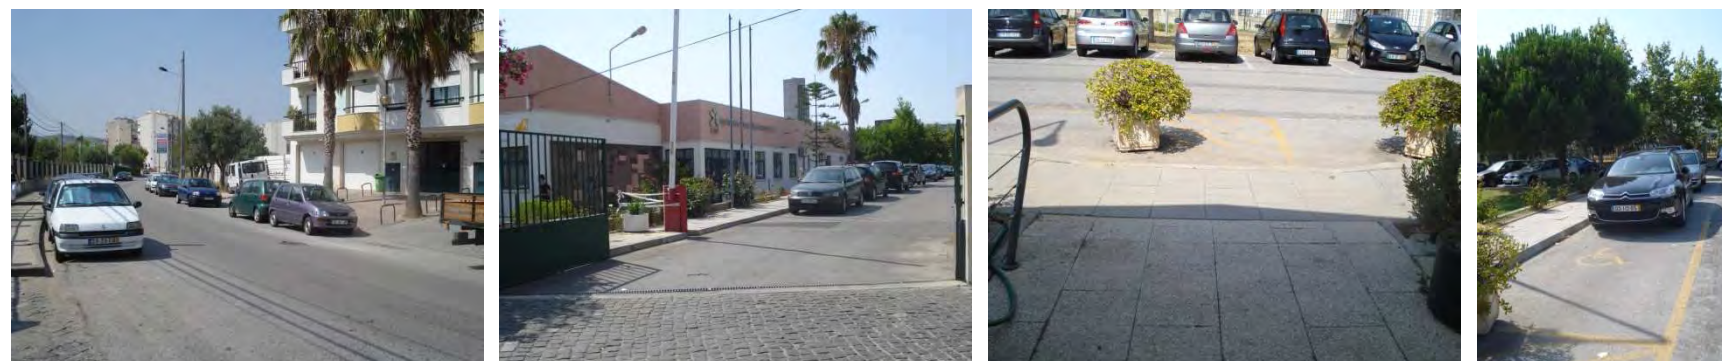
Acesso exterior ao edifício

- Os passeios exteriores são pavimentados num material muito irregular. **(Nível 3)**
- Existe um estacionamento para pessoas com mobilidade reduzida, no entanto não se encontra totalmente sinalizado, faltando para isso sinalização vertical. Para que o seu dimensionamento esteja correcto falta faixa lateral de saída com 1m de largura, bem como rebaixamento no passeio. **(Nível 3)**
- O mobiliário urbano bem como a sua localização no espaço não está direccionado para um design inclusivo. **(Nível 3)**

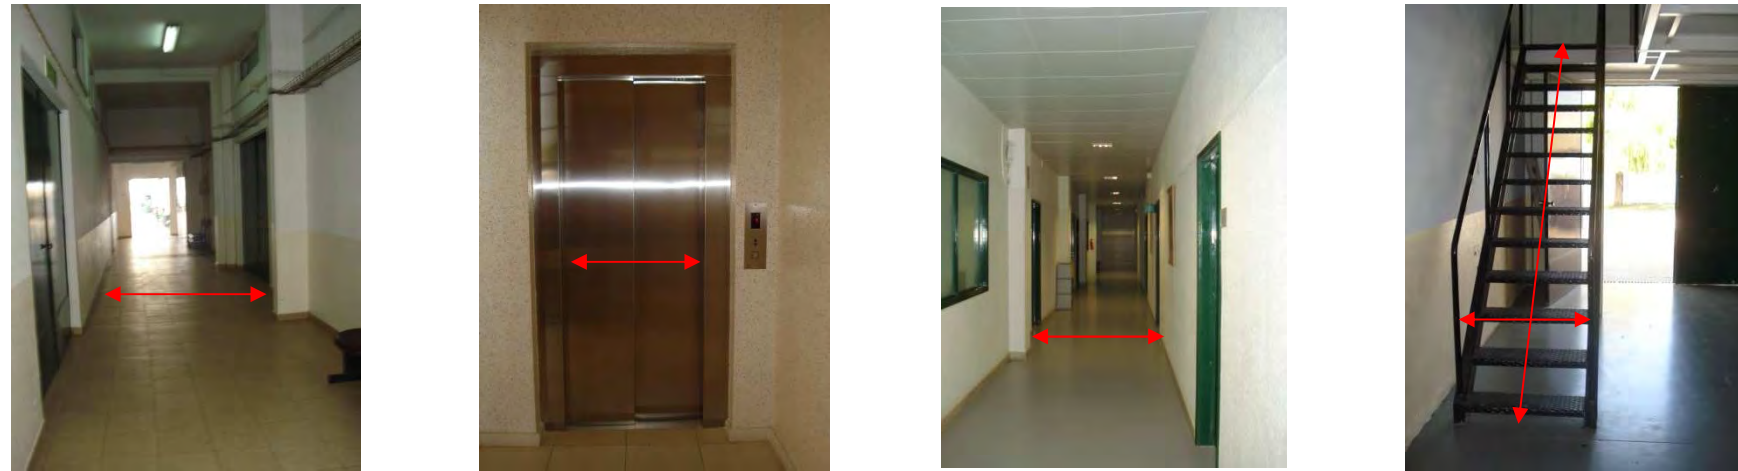
Distribuição no edifício

- Existem alguns blocos com dois pisos.
- Apenas o bloco C tem elevador, com todas as medidas regulamentares. **(Nível 1)**
- No bloco de aulas existem diferentes entradas. Este bloco tem dois pisos e o acesso é por escadas com dimensões de degraus regulamentares, no entanto a ausência de espelho (vazadas) é não recomendável. A altura do corrimão é superior ao máximo de 0.90m definido em regulamento, e verifica-se a ausência de patamar intermédio. **(Nível 3)**
- A circulação horizontal é sempre superior ao mínimo regulamentar. **(Nível 1)**

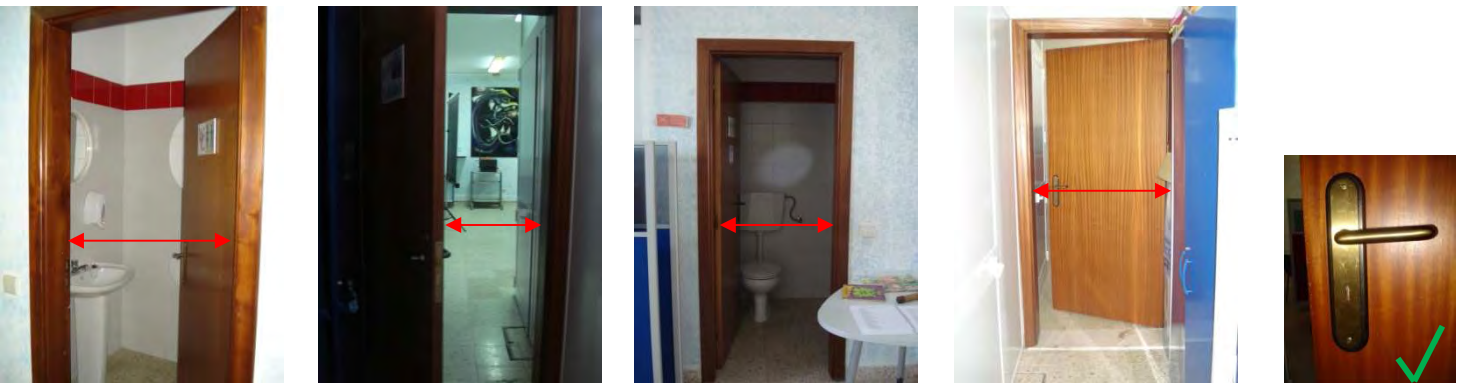
<p>Acesso a dependências e instalações</p> <ul style="list-style-type: none"> - Existem portas interiores de acesso a dependências com 0.73m de largura e por isso não são regulamentares. (Nível 3) - O design dos puxadores das portas está direccionado para um design inclusivo, permitindo o manuseamento por parte de pessoas com mobilidade reduzida. (Nível 1)

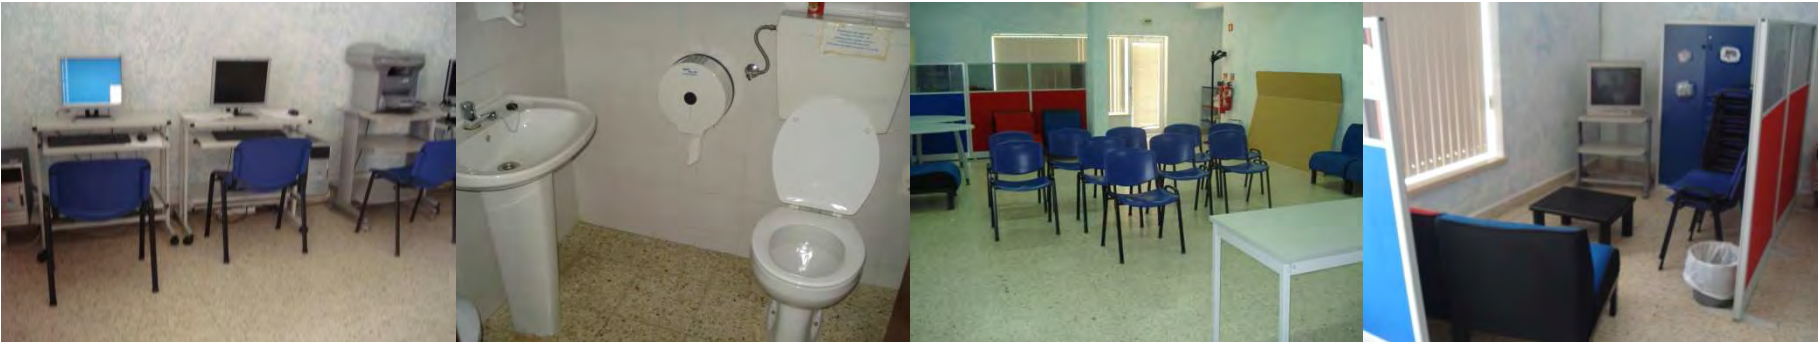
<p>Dependências</p> <ul style="list-style-type: none"> - As dependências têm a disposição do mobiliário de forma organizada e que permite espaços de passagem e de manobra amplos. (Nível 1) - Não existe Instalação Sanitária dirigida a pessoas com Mobilidade Reduzida, e as existentes não têm espaço para adaptação e colocação dos respectivos equipamentos. (Nível 3) - O balcão de atendimento tem dimensão regulamentar (secretária). (Nível 1)
