Fase III – Versão Final do Estudo

Plano Local de Promoção da Acessibilidade do Município de Vila Franca de Xira

Cap. II – Levantamento e Diagnóstico

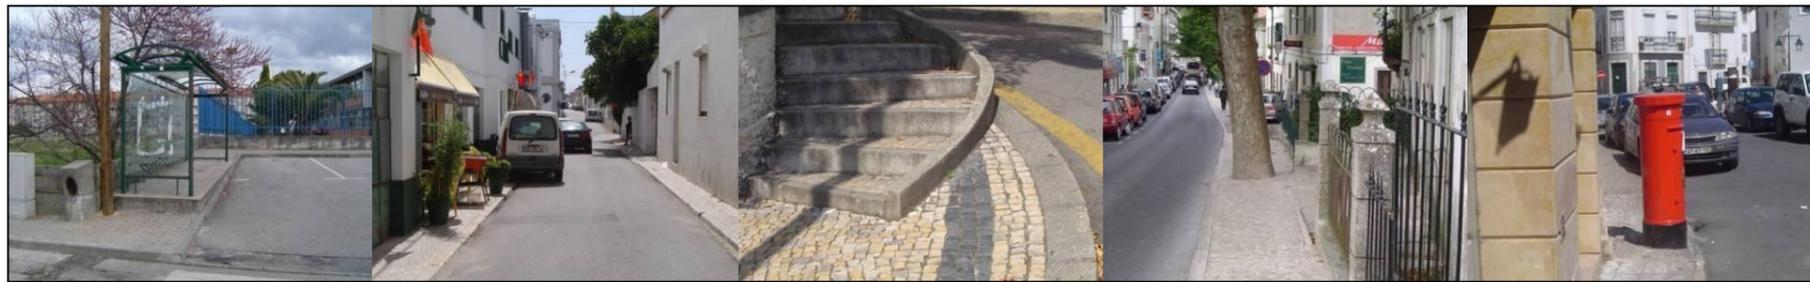
Figura 1.4 - Barreiras à acessibilidade.

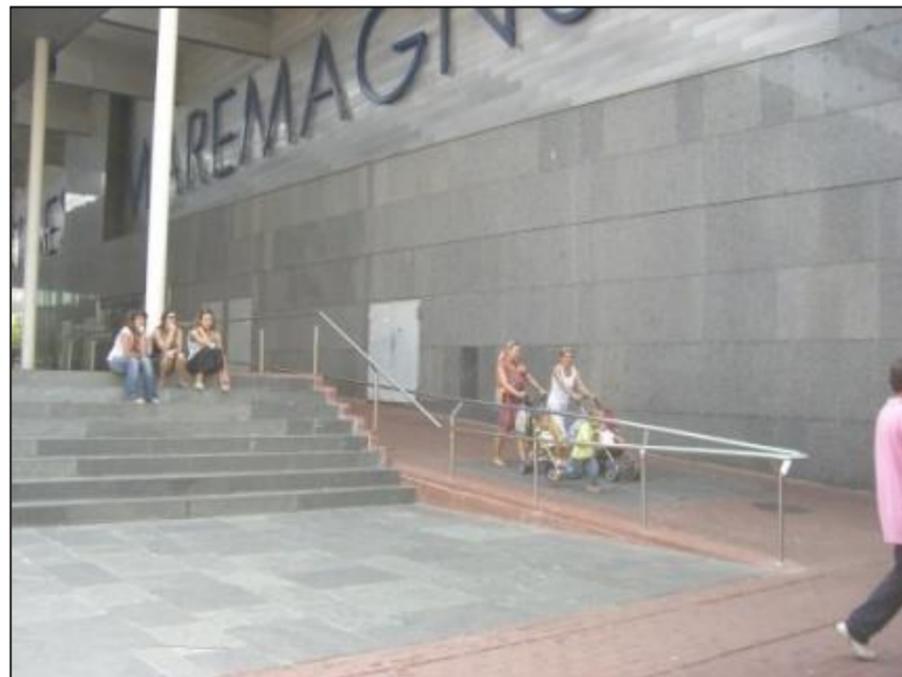
Figura 1.8 - Acessibilidade no espaço público.

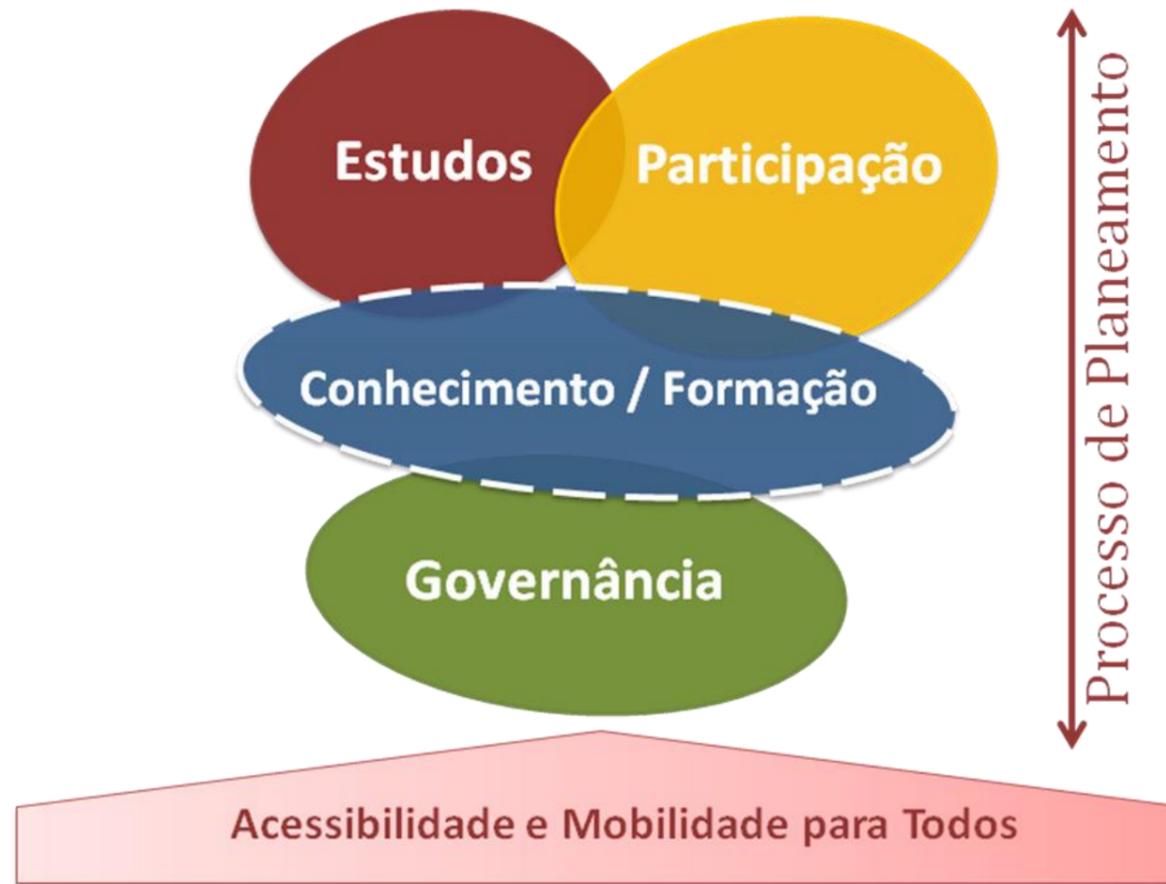
Figura 2.2 - Principais pilares da metodologia para a elaboração do Plano Local de Promoção da Acessibilidade

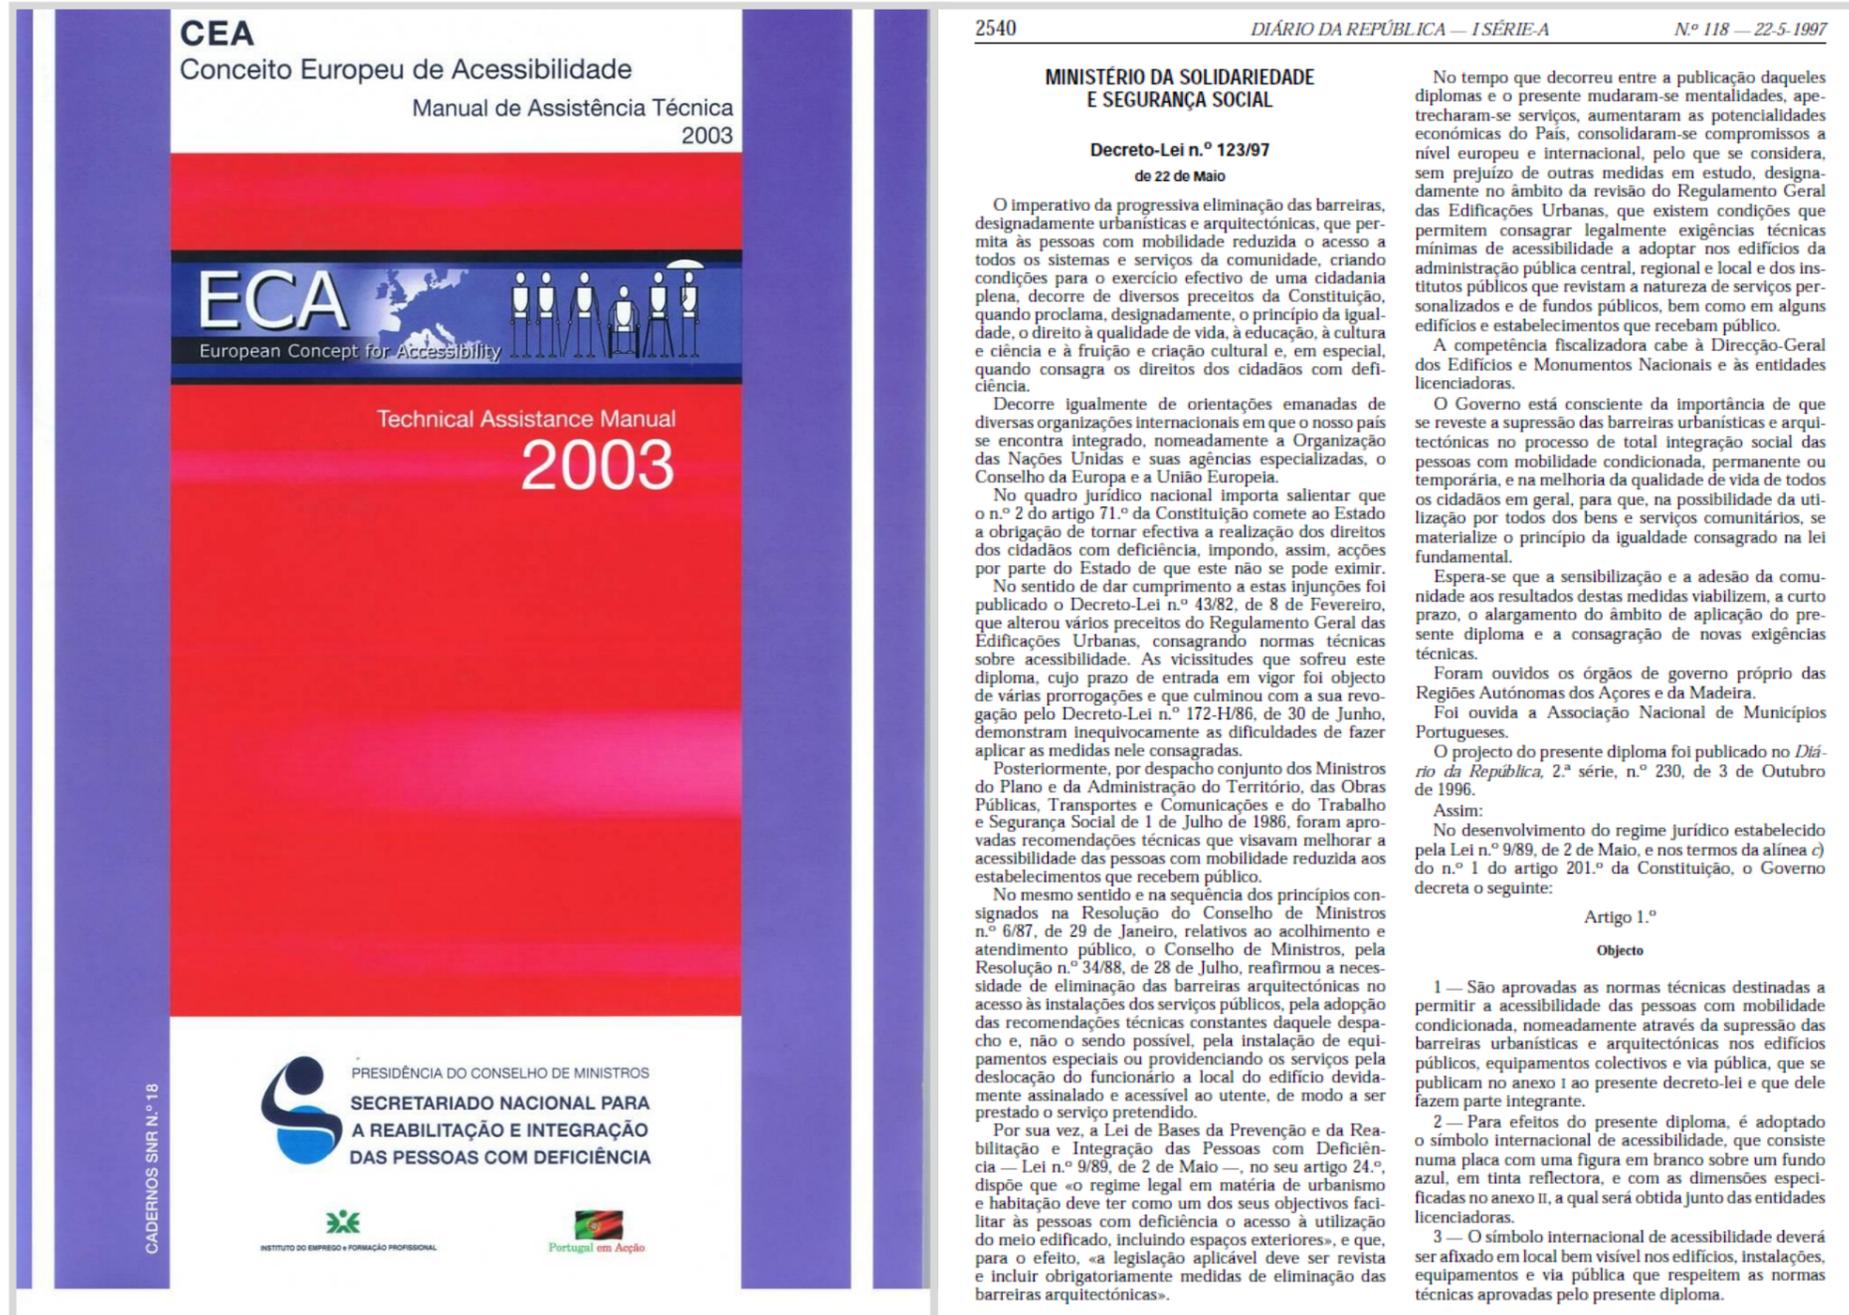
Figura 2.6 - Normas Técnicas Europeias (European Concept for Accessibility) e Decreto-Lei nº 123/97

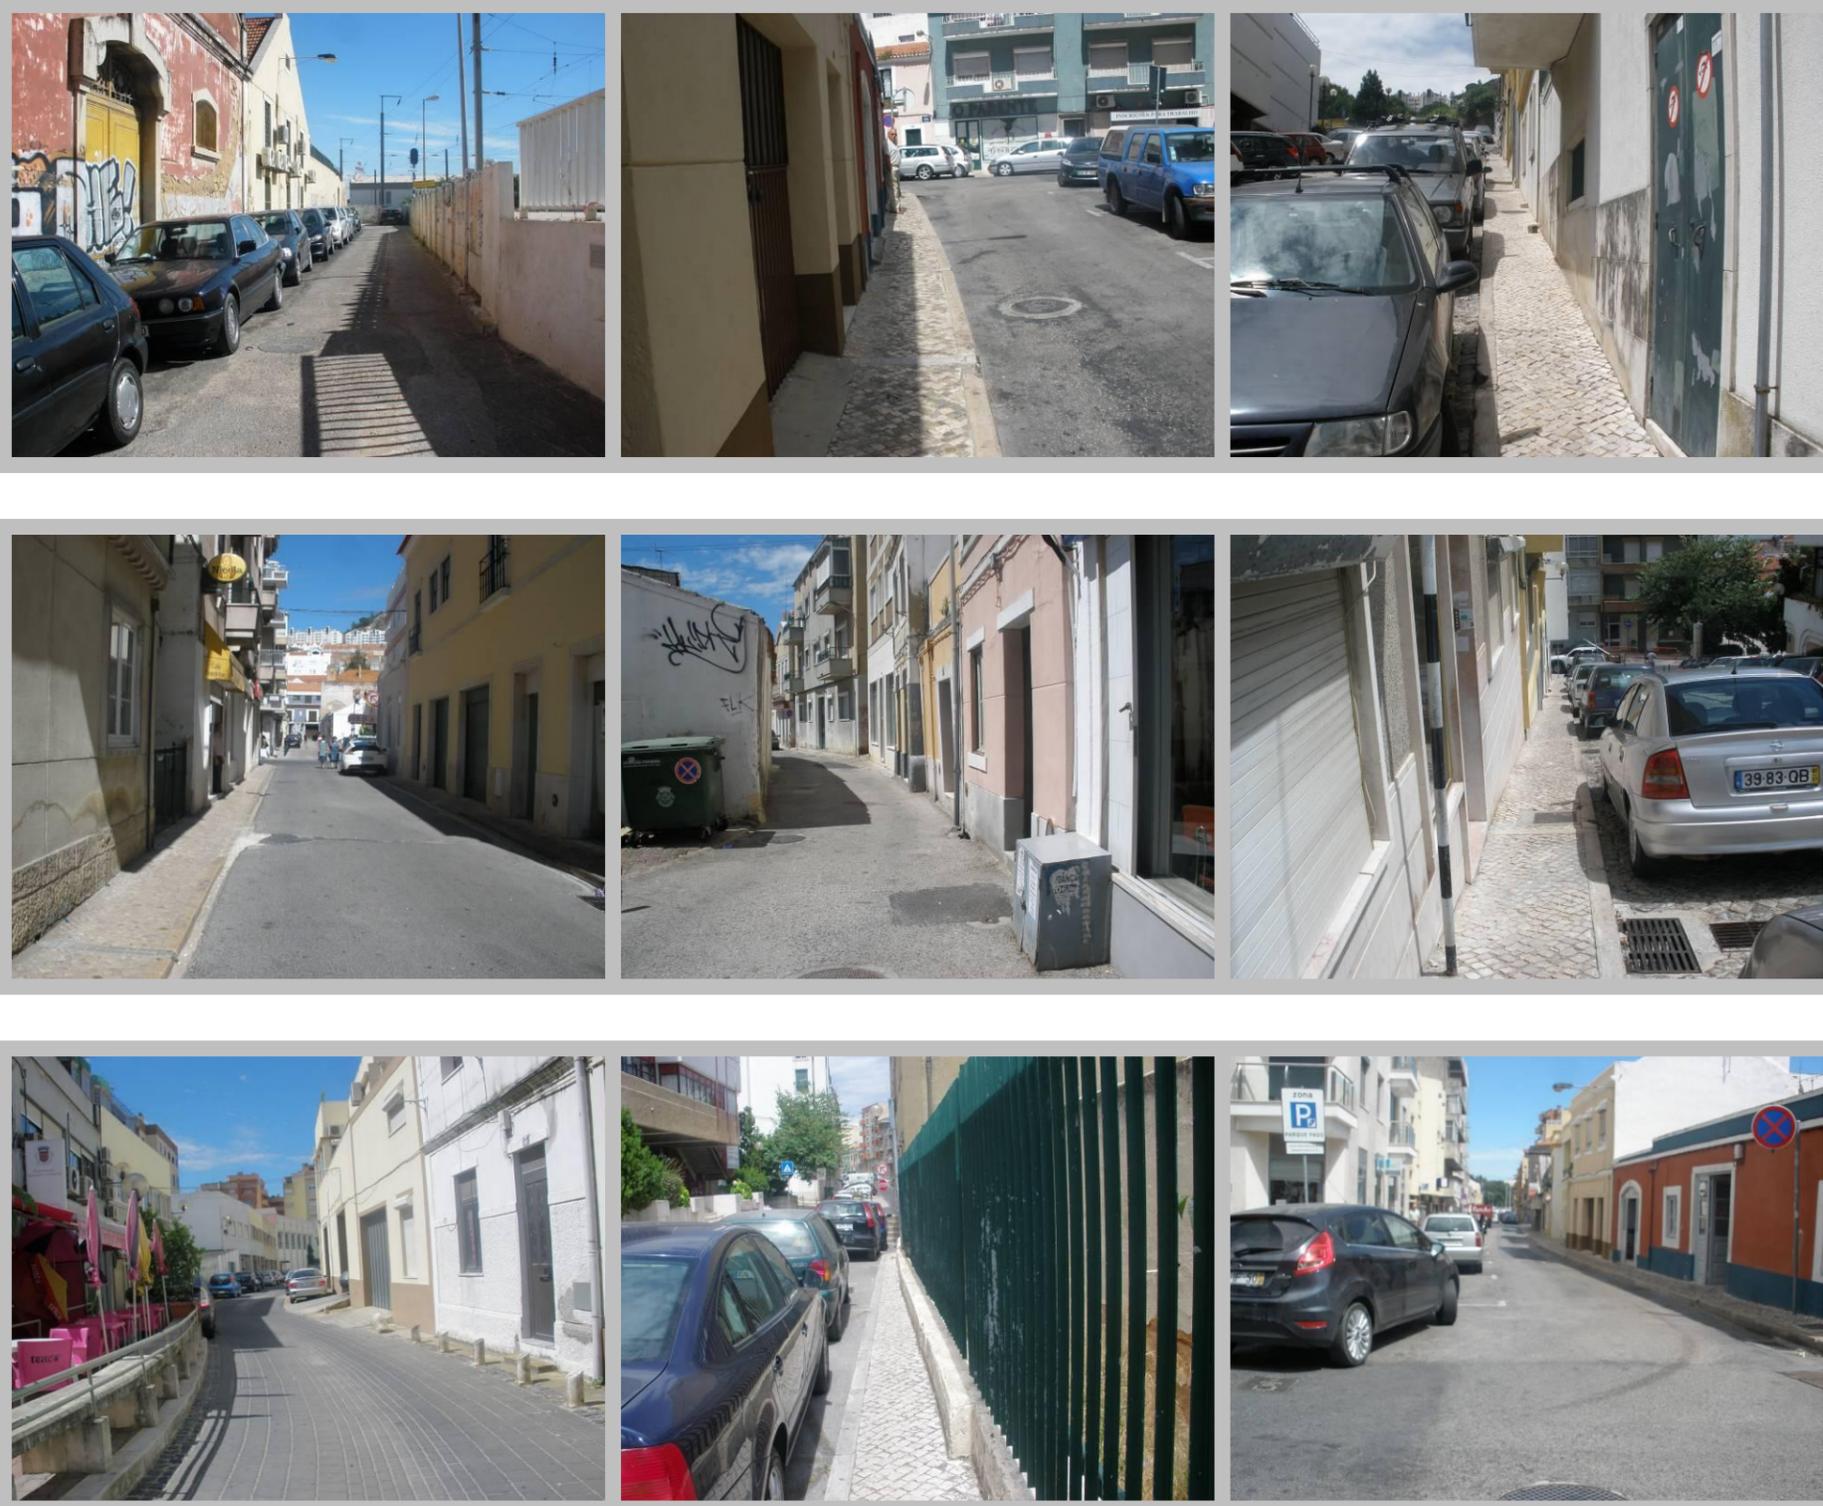
Barreiras Arquitetónicas e Urbanísticas**1. Ausência de Passeios e Passeios Subdimensionados**

A inexistência de passeios ou a existência de passeios subdimensionados verificou-se de forma pontual nos arruamentos em estudo da Cidade de Vila Franca de Xira.

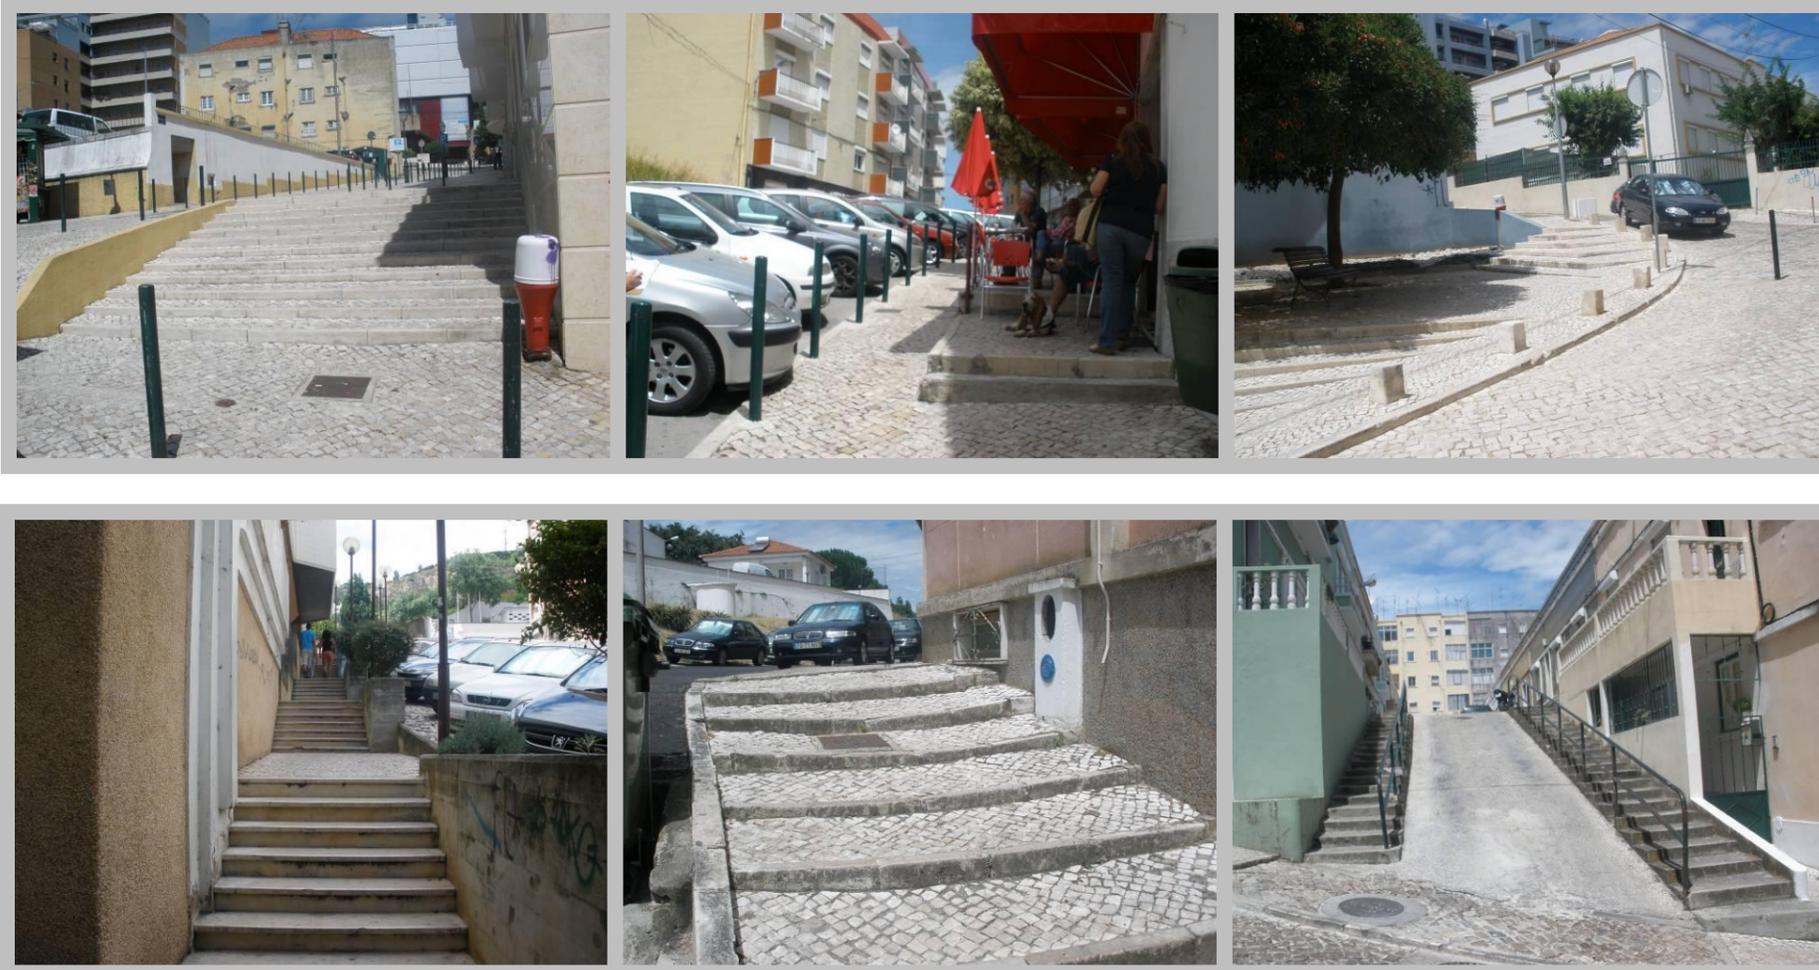
4. Caldeira de Árvore

As caldeiras das árvores existentes na Via Pública não deverão ocupar o percurso acessível, de pelo menos 1,2 metros. Deverão ser, sem exceção, e mesmo que afastadas do percurso acessível, revestidas por grelhas de protecção ou assinaladas por um separador com uma altura superior a 0,3 metros, de forma a permitir a sua diferenciação por pessoas com deficiência visual.

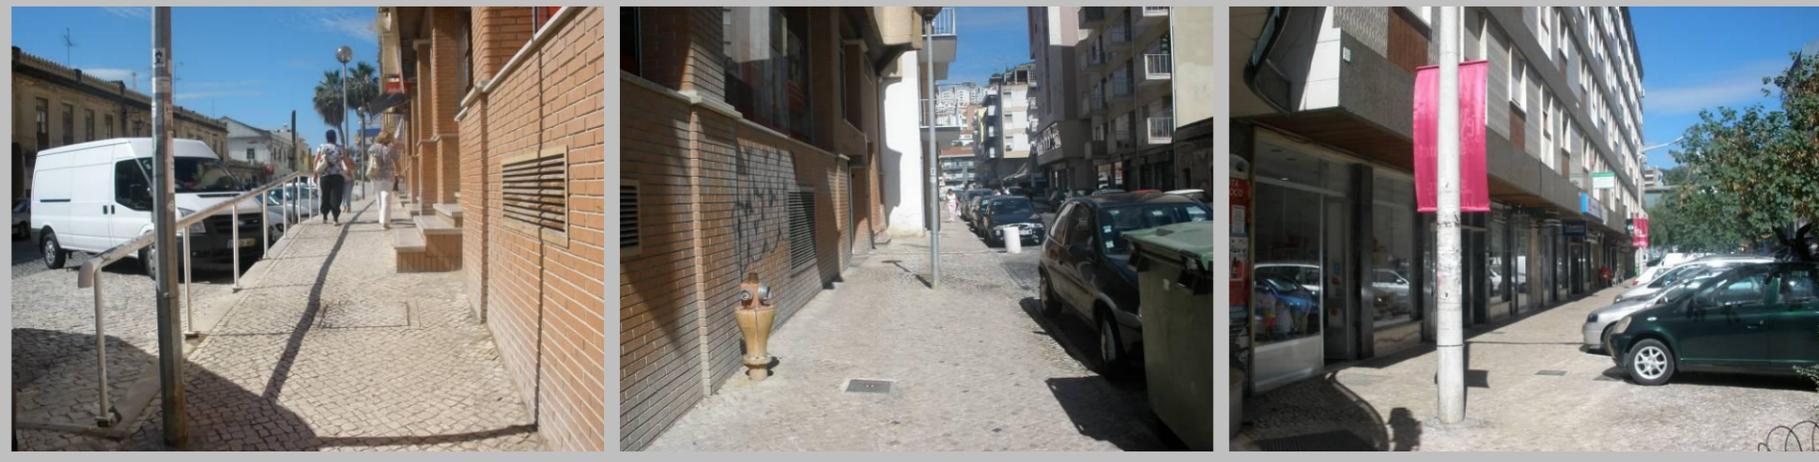
Candeeiros de Iluminação Pública

Foram registados alguns elementos urbanos desta tipologia que não se encontram bem posicionados na Via Pública, dificultando ou até impedindo o percurso acessível.

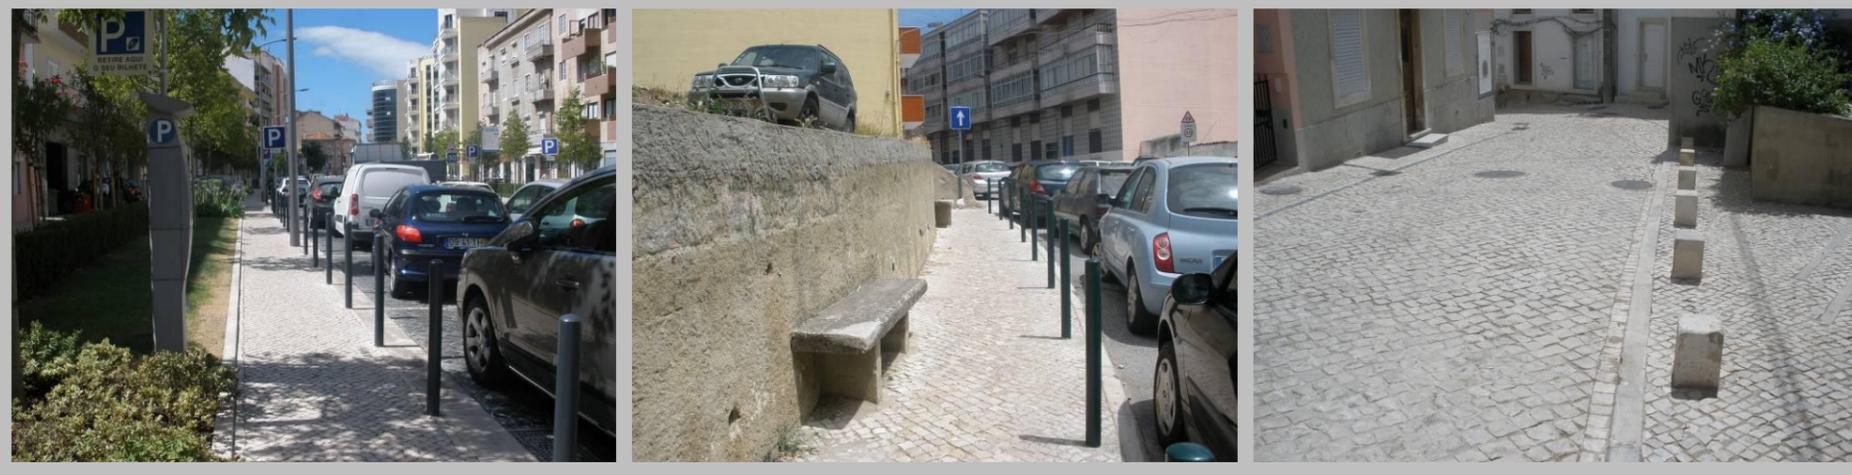
**Bola, Prumo ou Meco**

A localização destes elementos no espaço público constitui uma barreira à acessibilidade dada a sua difícil detecção, causada na maioria das vezes, pelo seu design. Contudo, tem sido usado com o intuito de impedir o estacionamento abusivo, levado a cabo por muitos dos cidadãos que não respeitam as regras de trânsito instauradas.

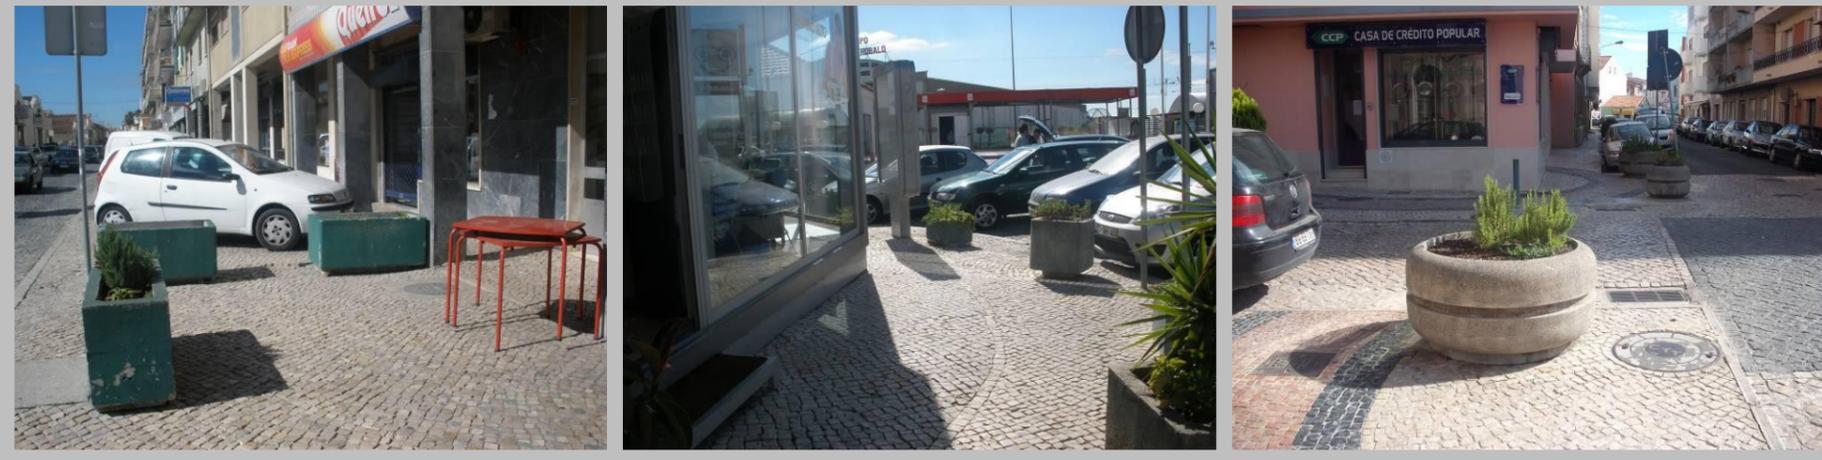
Floreiras

As floreiras podem transformar-se em obstáculo ao percurso acessível, quer pelo seu design não inclusivo, quer pela posição que ocupam no passeio, bem como a sua dimensão. Nas imagens contíguas é possível verificar exemplos das situações referidas.

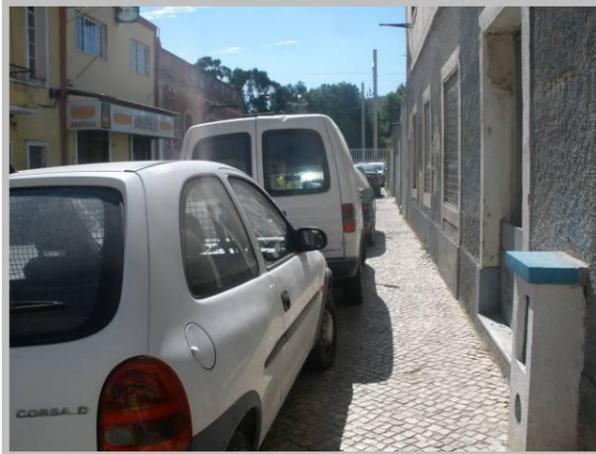
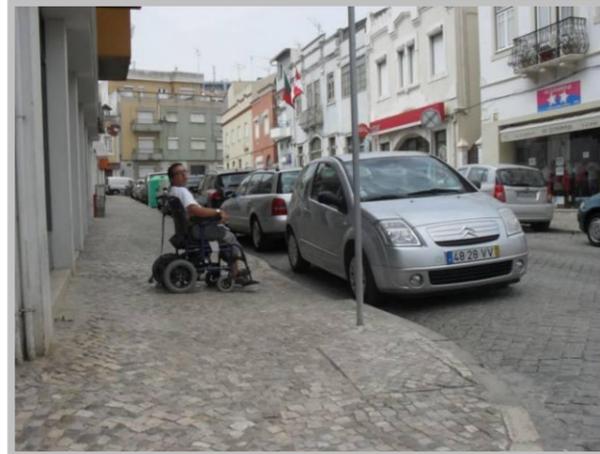
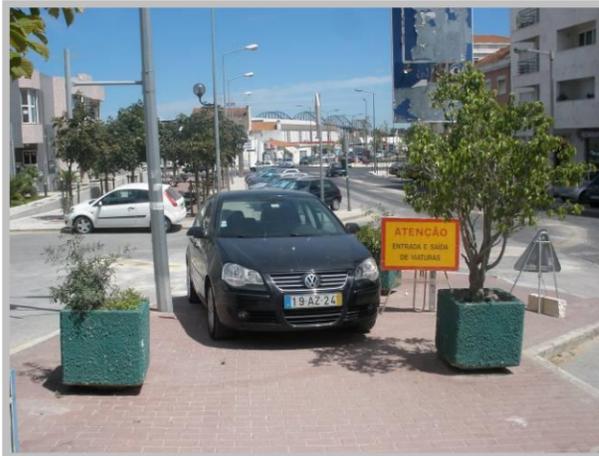
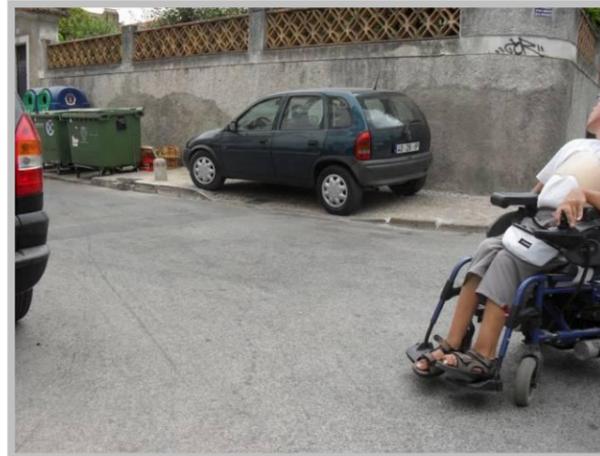
Barreiras Móveis | Temporárias**1. Estacionamento abusivo no passeio**

Um pouco por toda a cidade é possível encontrar situações de estacionamento abusivo nos passeios, cortando radicalmente a acessibilidade a estes percursos. Uma das maiores barreiras das sociedades contemporâneas a todos os portadores de mobilidade reduzida. Problema de falta de fiscalização e nalguns casos de desenho urbano e gestão de tráfego.

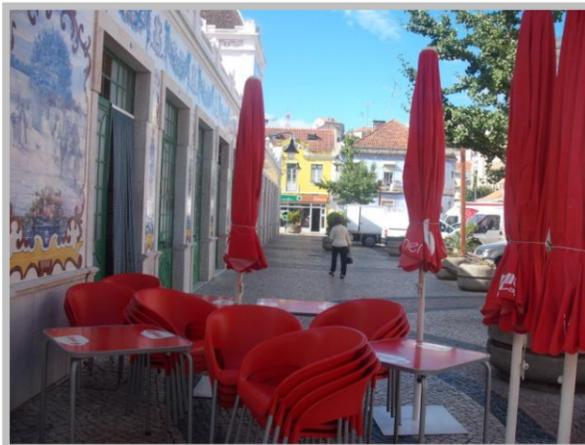
**2. Obstáculo comercial**

Os obstáculos comerciais causam transtorno à passagem dos peões. As pessoas de mobilidade reduzida, ou com dificuldades temporárias de locomoção, têm dificuldades acrescidas em identificar e desviarem-se destes elementos, tal como as pessoas que apesar de não possuírem limitações físicas transportam objectos volumosos.

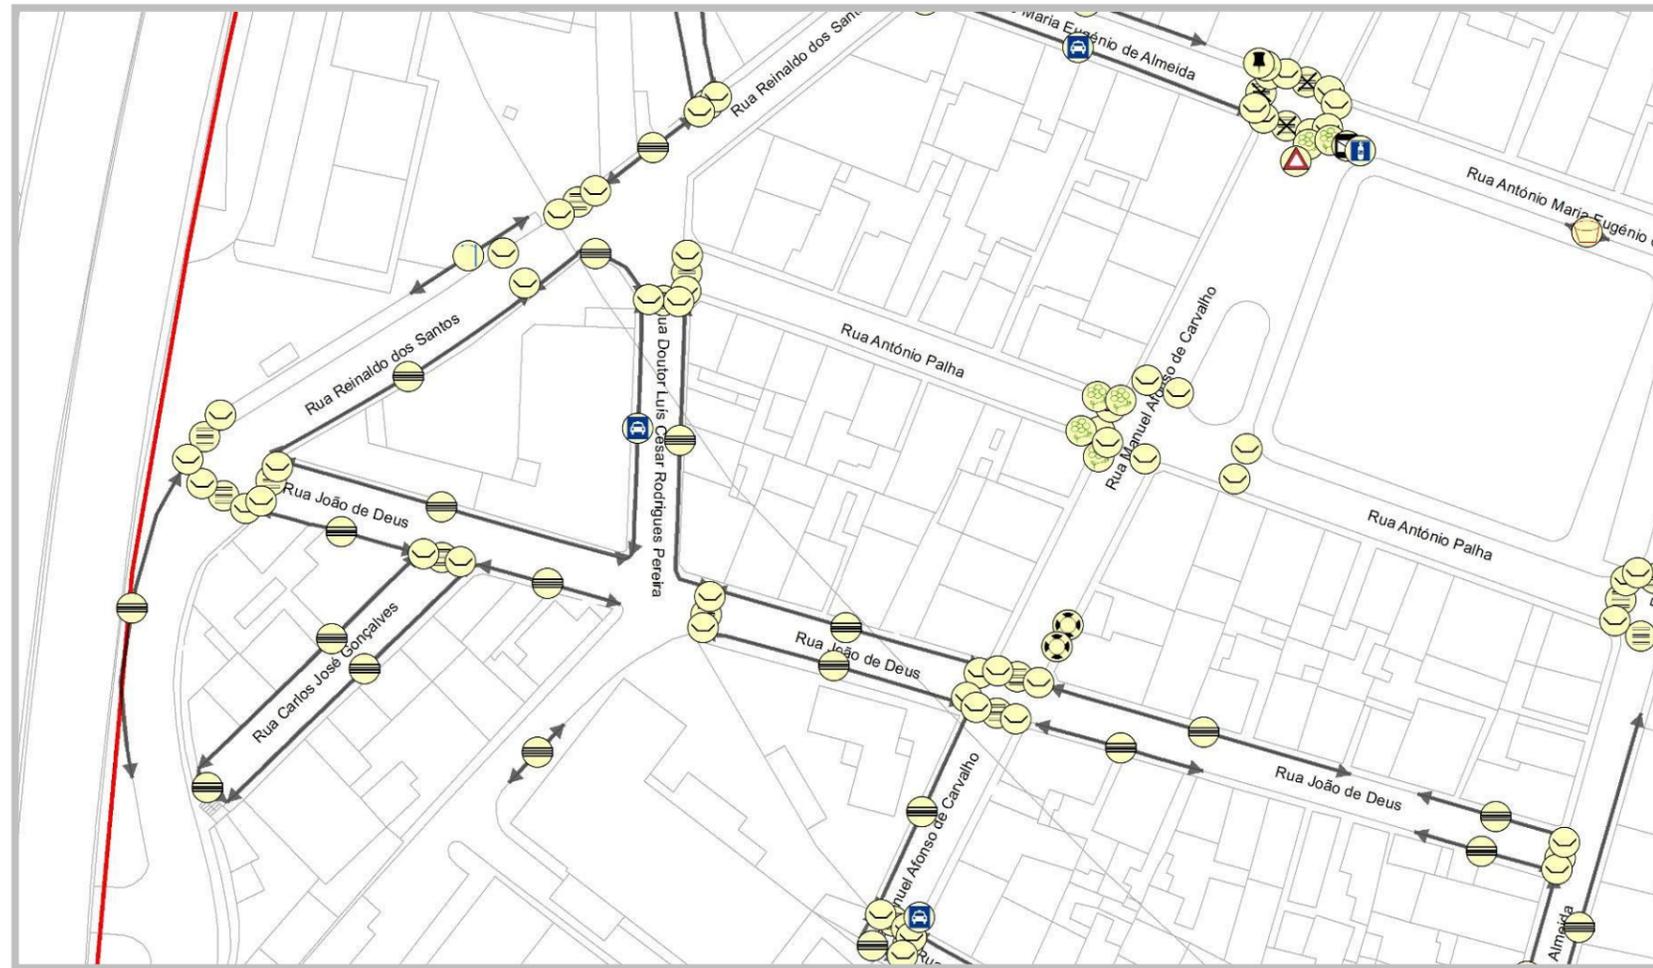
Figura 2.5 - Extracto da planta de barreiras e exemplos de barreiras

Nos percursos em análise, o estacionamento abusivo, floreiras e mecos, surgem em alguns locais como obstáculo à mobilidade, dada a sua localização no meio do percurso ou pela sua dimensão que dificulta ou impossibilita o fluxo normal das pessoas. O principal problema da área em estudo foram os passeios subdimensionados, pavimento degradado e a falta de passadeiras e/ou respectivos rebaixamentos.

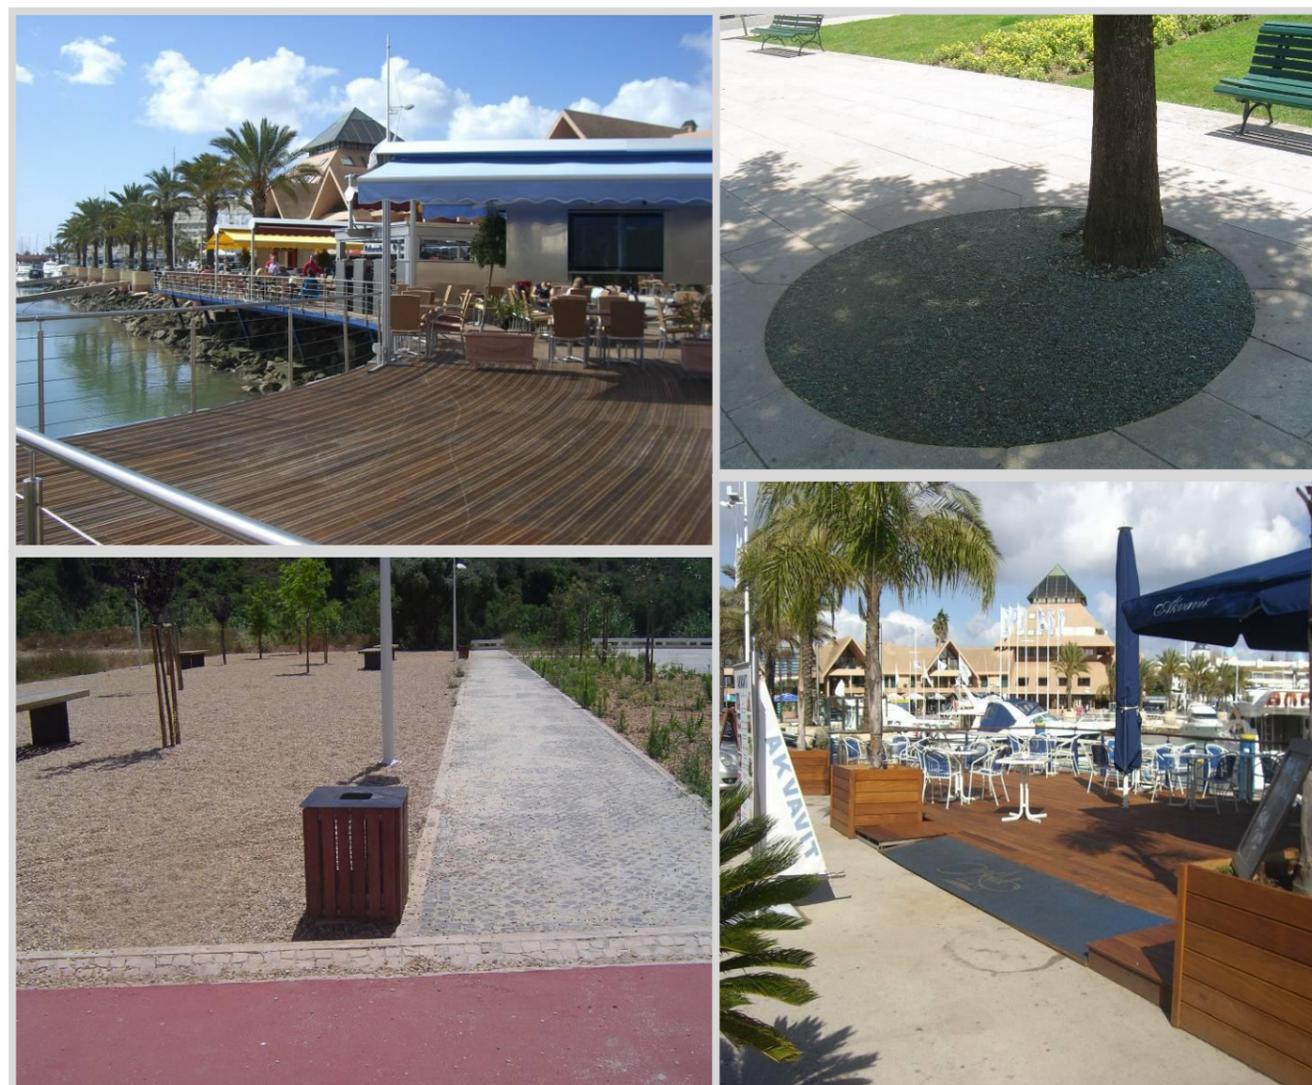
Figura 2.6 - Exemplos de disposição de mobiliário urbano

Assim, apesar de que não interromperem o percurso acessível, situações como as que estão apresentadas nas imagens adjacentes, e localizadas nas plantas anexas, serão de evitar, criando para isso os canais ou ilhas de infra-estruturas onde é possível colocar todo o mobiliário urbano.

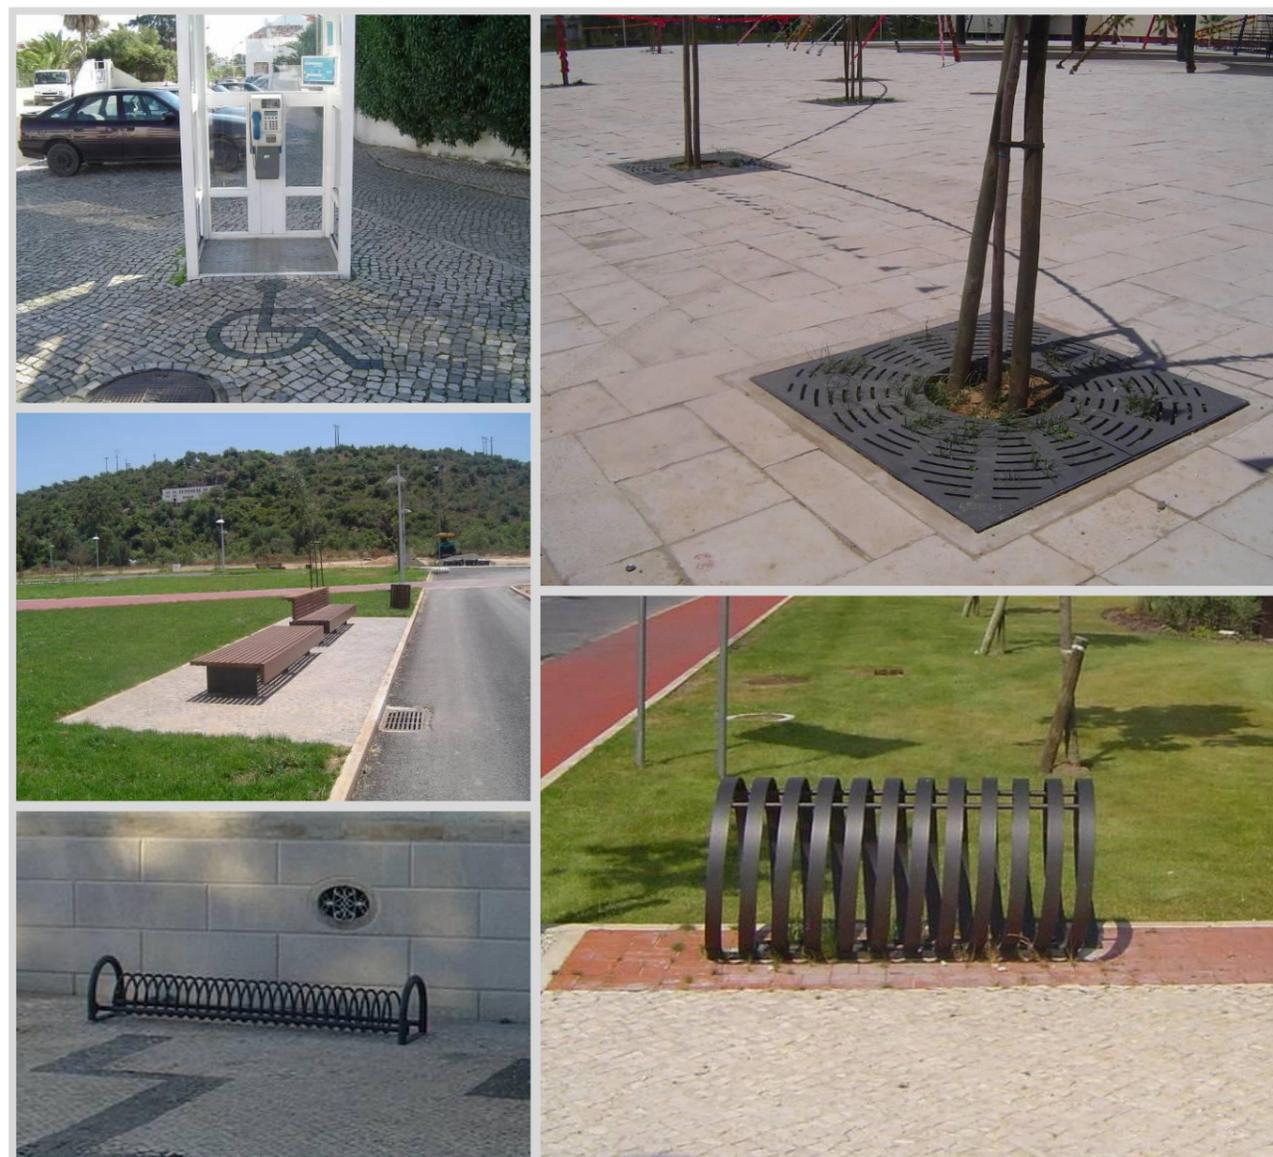
Figura 2.8 - Exemplos de disposição de mobiliário urbano

As papeleiras não devem ter arestas vivas, devem ser monoblocos sem afunilamentos junto ao piso. Na maioria dos casos na área de intervenção deparamo-nos com papeleiras que se encontram suspensas em candeeiros de iluminação pública ou em barras de apoio. Alerta-se para a correcção deste erro comum. Ao estar suspensa a papeleira não é detectada pela ponteira auxiliadora dos cegos e, muitas vezes, é ignorada por peões mais distraídos.

Porém, fica a advertência para a necessidade de correcta localização. Uma má localização poderá transformar estas peças em perfeitos obstáculos à mobilidade para todos.

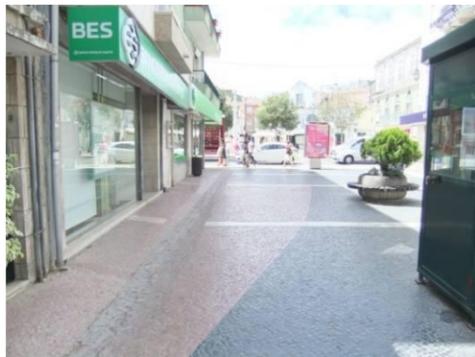
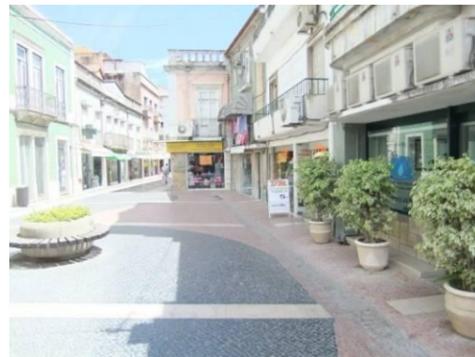
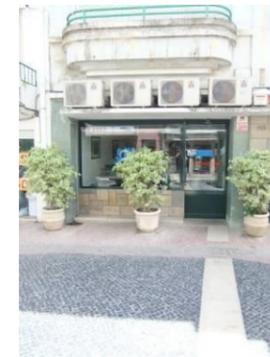
Acesso exterior ao edifício

- Este espaço exterior público envolvente ao edifício em estudo situa-se numa área pedonal, num espaço nivelado. Os acessos pavimentados são compostos por um material regular, mas escorregadio. **(Nível 2)**
- Não existe estacionamento para pessoas com mobilidade reduzida. **(Nível 3)**
- O mobiliário urbano existente direcciona-se para um design não inclusivo, como floreiras e bancos. **(Nível 3)**

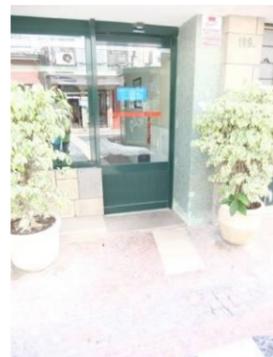
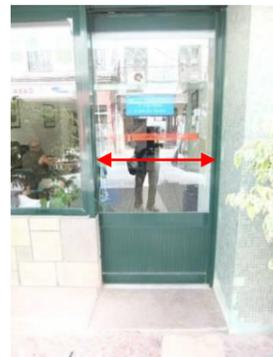
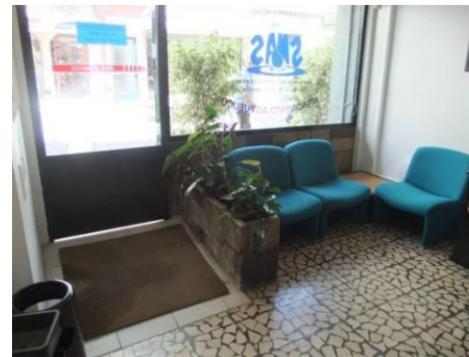
Acesso ao edifício

- Existe uma valeta mesmo na entrada do edifício que não permite o fácil acesso. **(Nível 3)**
- A porta de entrada tem 0.90m de largura e é automática, regulamentar. **(Nível 1)**
- A soleira tem 0.01m de altura, regulamentar. **(Nível 1)**

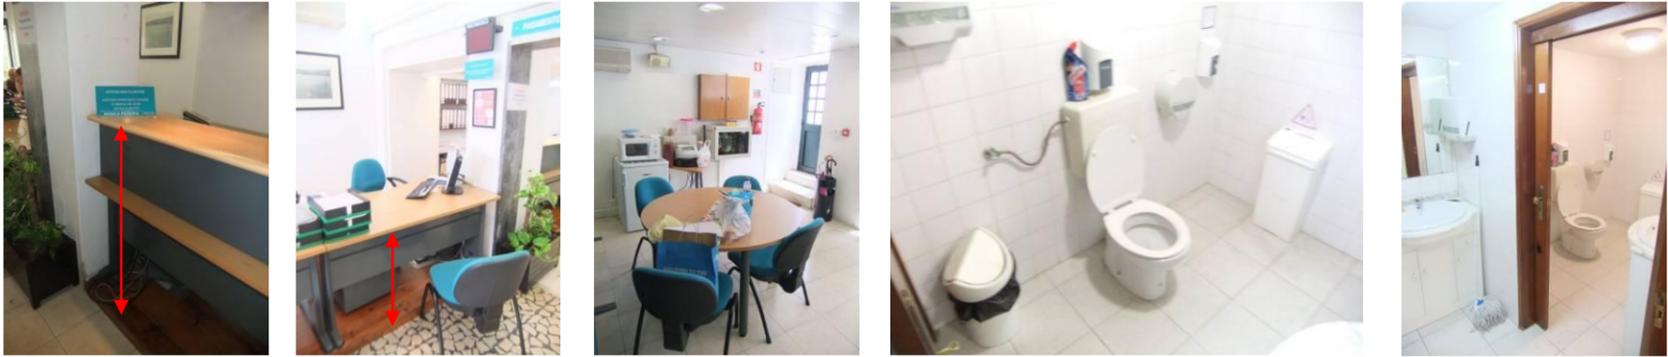
<p>Acesso a dependências e instalações</p> <ul style="list-style-type: none"> - As portas interiores de acesso às dependências têm largura regulamentar. (Nível 1) - O design dos puxadores das portas nem sempre está direccionado para um design inclusivo, tornando difícil um manuseamento por parte de pessoas com mobilidade reduzida. (Nível 3)

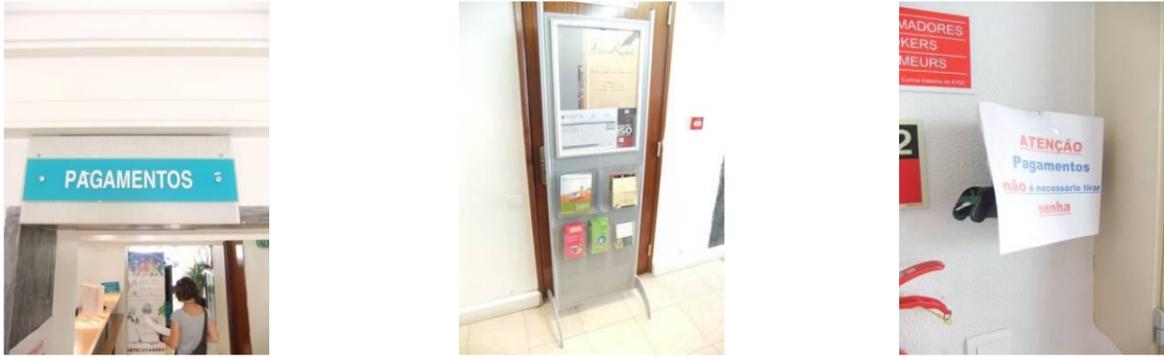
<p>Sinalética</p> <ul style="list-style-type: none"> - Apesar algumas dependências terem presença de sinalética, esta mostra-se ineficaz, uma vez que apresenta uma localização e dimensionamento não recomendados. (Nível 3) - Detectou-se uma completa ausência de sinalética dirigida para os invisuais (Braille) e para os surdos (sinais luminosos). (Nível 3)

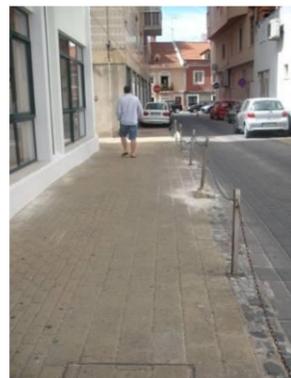
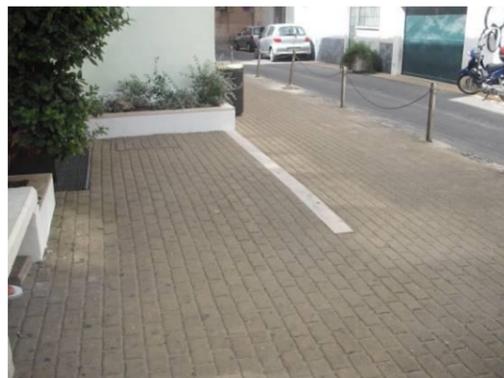
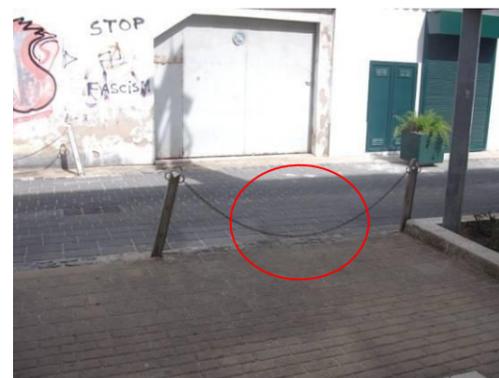
3.3.2

- Os passeios não possuem um vão útil regulamentar, devido ao seu mau dimensionamento ou à má localização de mobiliário urbano, como floreiras, mecos, bancas comerciais ou estacionamento abusivo. **(Nível 2)**
- Não existe estacionamento para pessoas com mobilidade reduzida. **(Nível 3)**
- Não existem passadeiras. **(Nível 3)**
- O mobiliário urbano bem como a sua localização no espaço não está direccionado para um design inclusivo. **(Nível 3)**

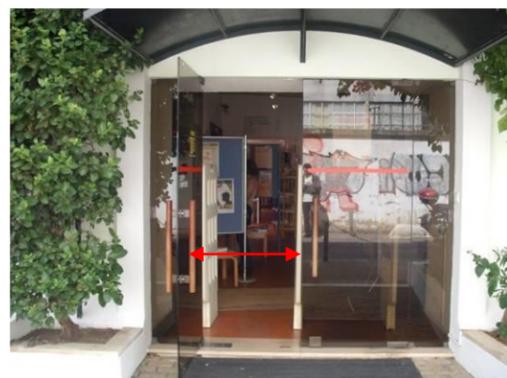
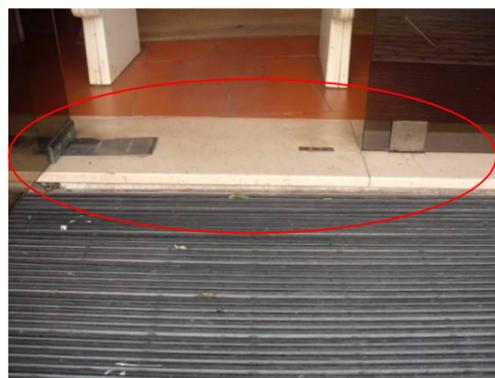
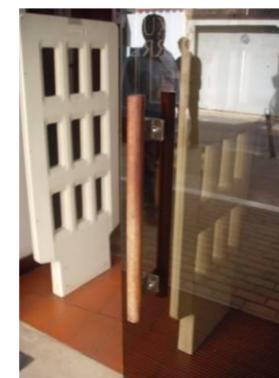
- A porta de entrada no edifício é de folha dupla e só apresenta um vão útil com largura superior ao mínimo regulamentar quando abertas ambas as usas folhas. A sua soleira tem uma altura superior ao máximo regulamentar de 0.02m. **(Nível 3)**
- O puxador apresenta um design não inclusivo que dificulta o manuseamento por parte de pessoas com mobilidade reduzida. **(Nível 3)**

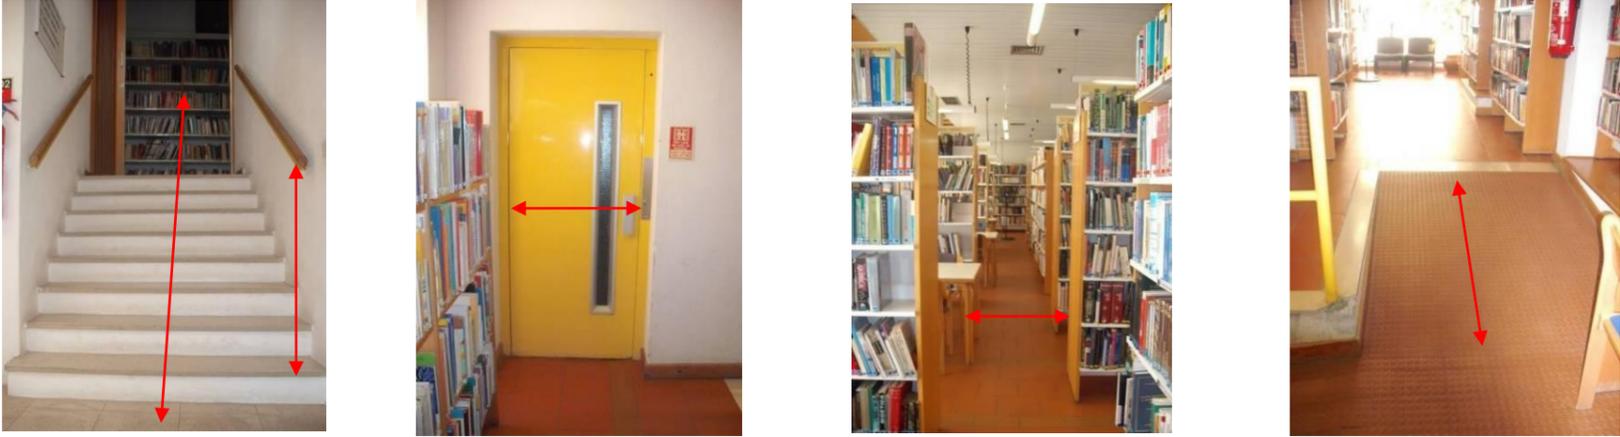
<p>Distribuição no edifício</p> <ul style="list-style-type: none"> - O edifício organiza-se em 2 pisos. O acesso ao piso superior pode ser feito através de escadas e elevador. As escadas possuem degraus com dimensões regulamentares, faixa antiderrapante e patamar intermédio. (Nível 1) - As escadas têm degraus com medidas regulamentares, bem como corrimão a altura regulamentar. No entanto o mesmo não se verifica no seu vão útil que apresenta largura inferior ao regulamentar. (Nível 2) - A circulação horizontal nem sempre cumpre vão útil com largura regulamentar devido à má localização de mobiliário. (Nível 2) - O elevador não possui medidas regulamentares. (Nível 2)
