Fase III – Versão Final do Estudo

Plano Local de Promoção da Acessibilidade do Município de Vila Franca de Xira

Cap. II – Levantamento e Diagnóstico

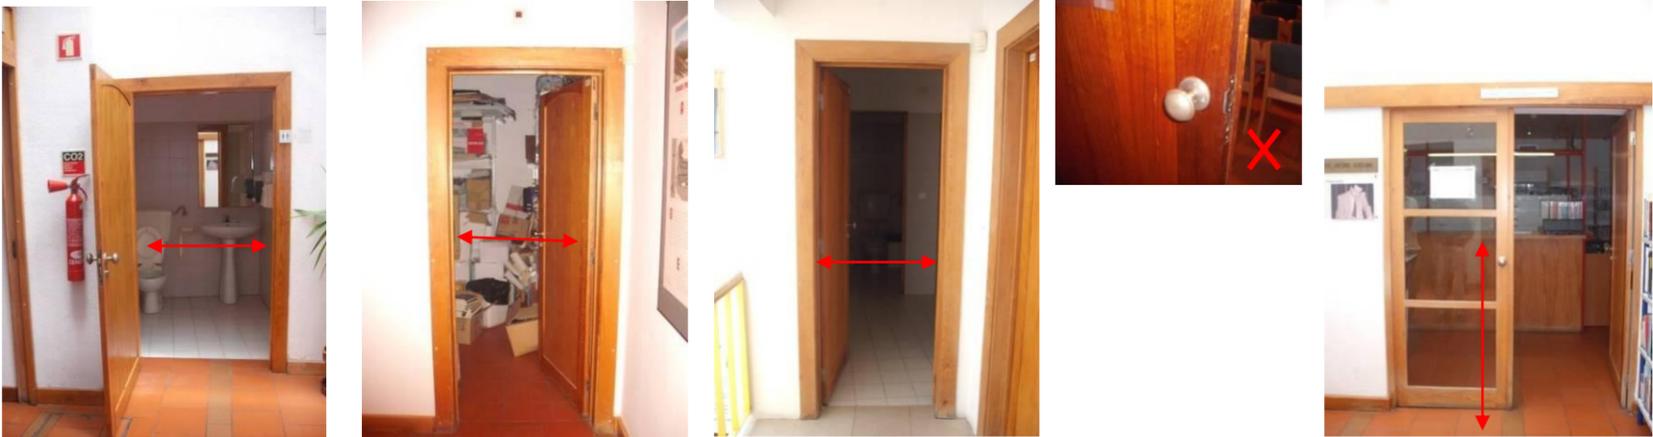
<p>Acesso a dependências e instalações</p> <ul style="list-style-type: none"> - Existem várias portas com medidas inferiores ao mínimo regulamentar de 0.77m. As portas de folha dupla, apenas atingem o mínimo regulamentar quando abertas ambas as folhas. (Nível 3) - O design dos puxadores em forma de maçaneta dificulta o manuseamento por parte de pessoas com mobilidade reduzida. (Nível 3)

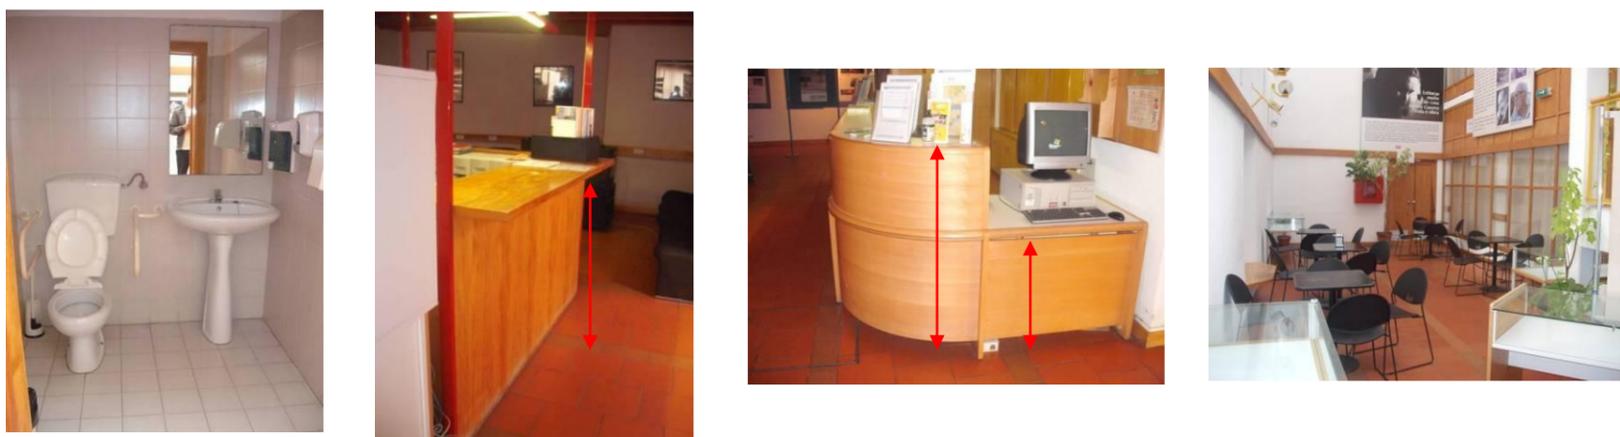
<p>Dependências</p> <ul style="list-style-type: none"> - Existe instalação sanitária para pessoas com mobilidade reduzida, no entanto não se encontra devidamente equipada, pois apenas possui barras de sanita. (Nível 2) - O balcão de atendimento ao público possui uma zona rebaixada a uma altura regulamentar, no entanto encontra-se ocupada. (Nível 2)

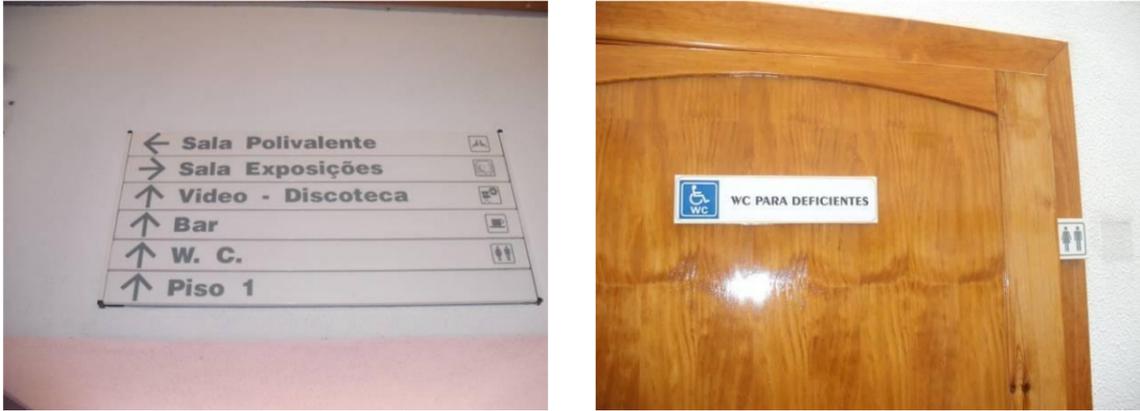
<p>Sinalética</p> <ul style="list-style-type: none"> - Apesar de algumas dependências terem presença de sinalética, esta mostra-se ineficaz, uma vez que apresenta um design, localização e dimensionamento não recomendados. (Nível 3) - Detectou-se uma completa ausência de sinalética dirigida para os invisuais (Braille) e para os surdos (sinais luminosos). (Nível 3)

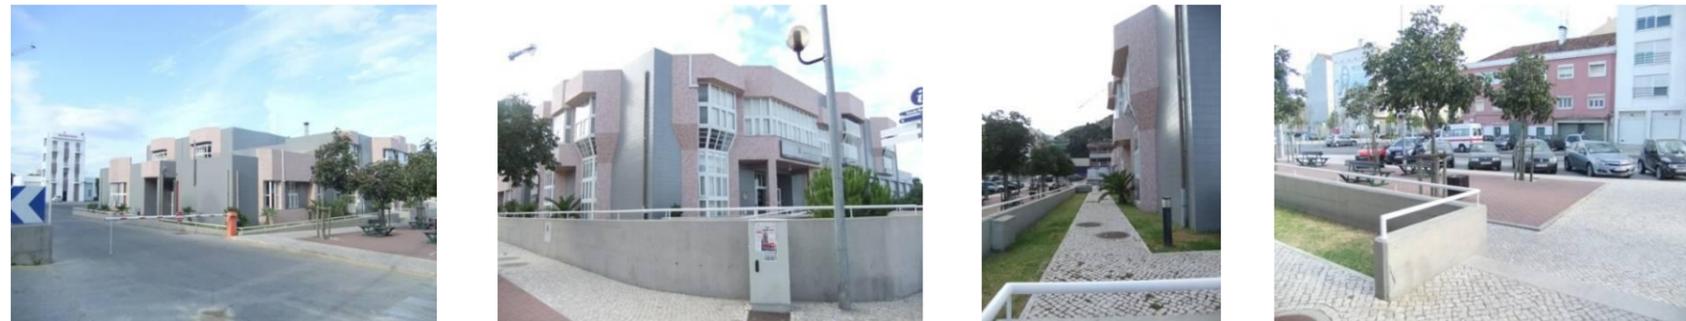
3.3.3

- O espaço exterior público envolvente ao edifício em estudo tem os acessos pavimentados com um material irregular. Os passeios são abrangentes. **(Nível 2)**
- Existe passeira e os passeios adjacentes têm rebaixamentos. **(Nível 1)**
- Não existe estacionamento para pessoas com mobilidade reduzida. **(Nível 3)**

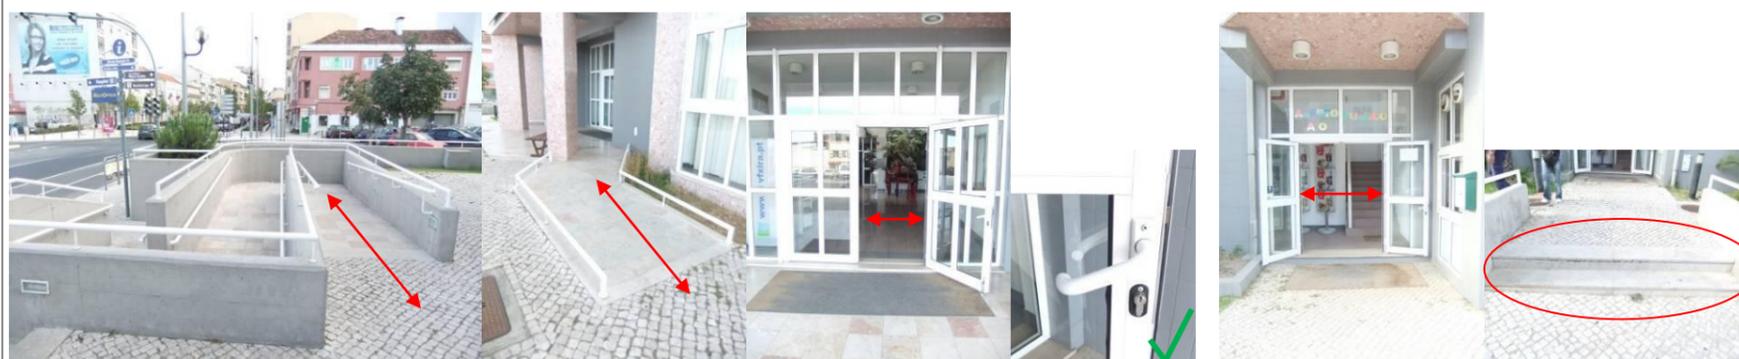
- A cota interior dos vários edifícios é mais elevada que a do exterior. Esta diferença de cotas é feita por meio de escadas e rampas. **(Nível 2)**
- As rampas de acesso à entrada principal têm inclinação e dimensões regulamentares, faltando somente as faixas contrastantes. **(Nível 2)**

- As escadas de acesso à entrada principal têm dimensões regulamentares e o corrimão está a 0.90m de altura. **(Nível 1)**
- Mesmo antes da porta de entrada principal, existe uma rampa de acesso com dimensões e inclinação regulamentares. **(Nível 1)**

- A entrada principal é feita por uma de folha dupla. A porta simples tem 0.94m de largura, regulamentar. **(Nível 1)**
- Existe uma entrada secundária, pública, de acesso directo ao bar, a qual é antecedida por dois degraus. A porta é composta por duas folhas de abrir que estão sempre abertas com 1.40m de largura total. Tem uma soleira de 0.02m, regulamentar. **(Nível 1)**

- Os puxadores são de alavanca e por isso regulamentares pois permite o manuseamento por parte de pessoas com mobilidade reduzida. **(Nível 1)**

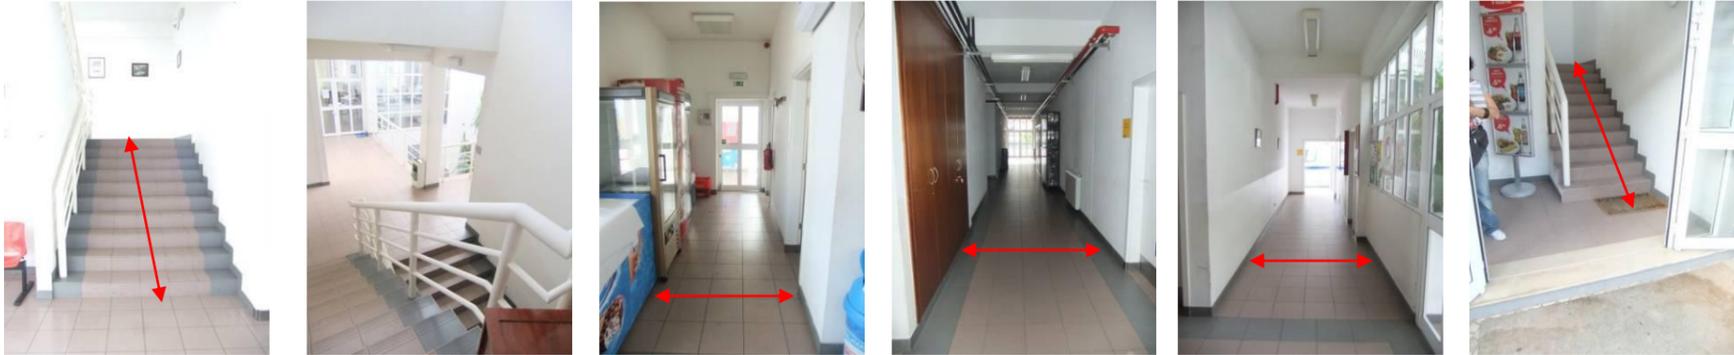
<p>Distribuição no edifício</p> <ul style="list-style-type: none"> - Este edifício estrutura-se em 2 pisos e existe um meio piso. O acesso aos diferentes pisos é feito somente por escadas. (Nível 3) - As escadas têm dimensões regulamentares e o corrimão é unilateral e está a 0.90m de altura. As escadas não têm faixas antiderrapantes nem cor contrastante, não regulamentar. (Nível 2) - Existem umas escadas secundárias, situadas na entrada secundária e que dá acesso directo ao bar. Estas escadas têm dimensões não regulamentares. (Nível 3) - Os corredores, átrios e espaço de distribuição são amplos. (Nível 1)

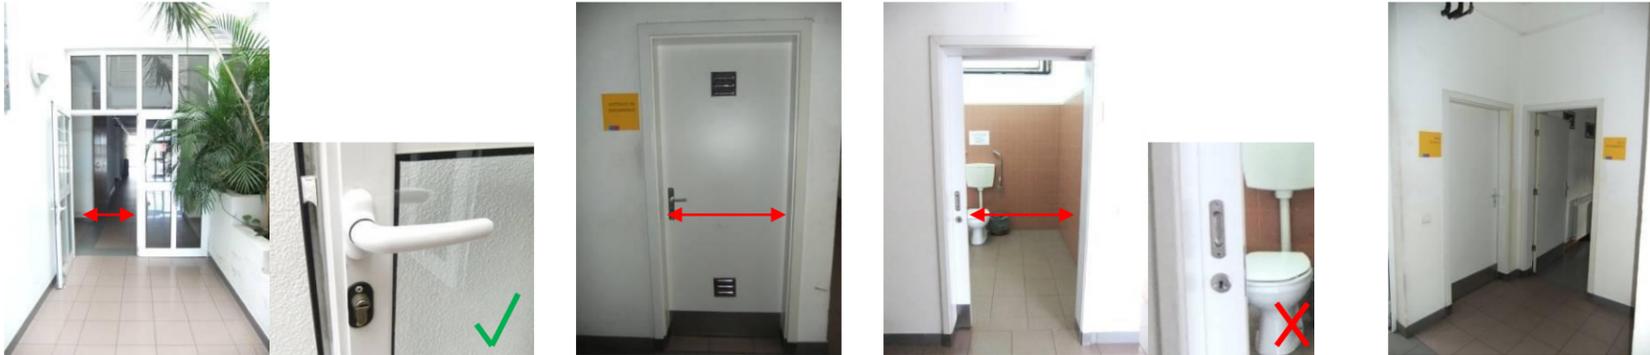
<p>Acesso a dependências e instalações</p> <ul style="list-style-type: none"> - Existem portas interiores com 0.75m de largura, inferior à largura mínima regulamentar (0.77m). (Nível 3) - A porta das instalações sanitárias dirigida a pessoas com mobilidade reduzida é de correr e permite um vão útil de 0.80m, regulamentar. (Nível 1) - O design dos puxadores das portas nem sempre está direccionado para um design inclusivo, tornando difícil um manuseamento por parte de pessoas com mobilidade reduzida. (Nível 3)

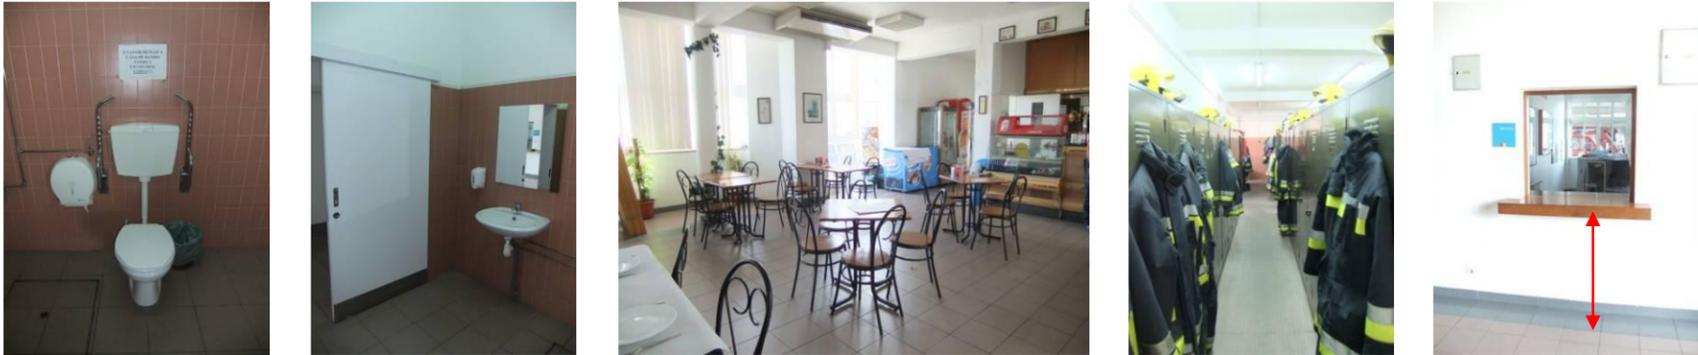
<p>Dependências</p> <ul style="list-style-type: none"> - As dependências têm a disposição do mobiliário de forma organizada o que permite espaços de passagem e de manobra. (Nível 1) - Existe Instalação Sanitária dirigida a pessoas com Mobilidade Reduzida, contudo apresenta-se incompleta devido à falta de betoneira de alarme, a torneira não é de alavanca, o espelho e o lavatório não são reguláveis. A luz é de acender pelo exterior. (Nível 2) - Os balcões de atendimento não têm altura não regulamentar. Balcão da recepção: 1.03m de altura. (Nível 3)

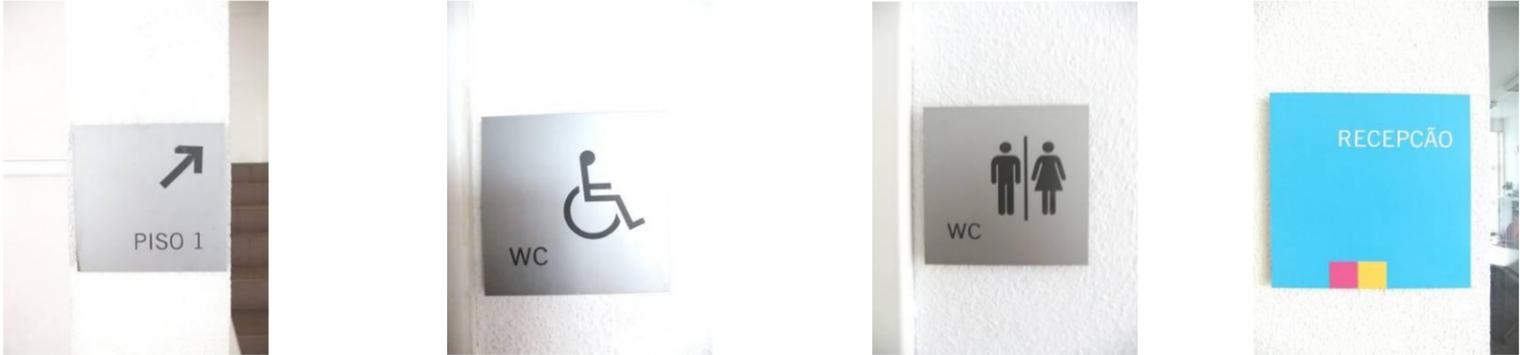
<p>Sinalética</p> <ul style="list-style-type: none"> - Apesar algumas dependências terem presença de sinalética, esta mostra-se ineficaz, uma vez que apresenta uma localização e dimensionamento não recomendados. (Nível 3) - Detectou-se uma completa ausência de sinalética dirigida para os invisuais (Braille) e para os surdos (sinais luminosos). (Nível 3)

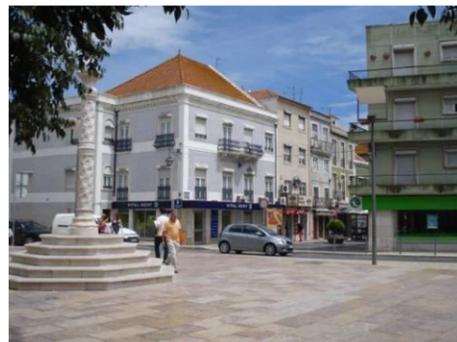
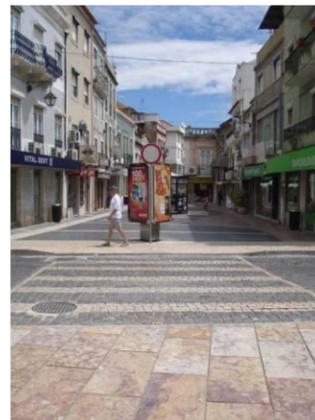
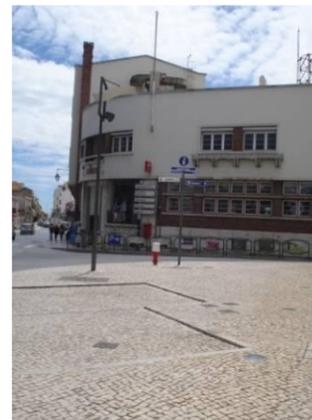
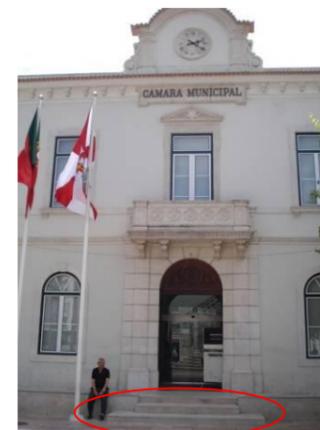
3.3.4

- Os passeios exteriores são pavimentados num material muito escorregadio. **(Nível 3)**
- O espaço envolvente é amplo e nivelado. **(Nível 1)**
- Não existe estacionamento para pessoas com mobilidade reduzida, na proximidade do edifício. **(Nível 3)**
- O mobiliário urbano bem como a sua localização no espaço não está direccionado para um design inclusivo. **(Nível 3)**

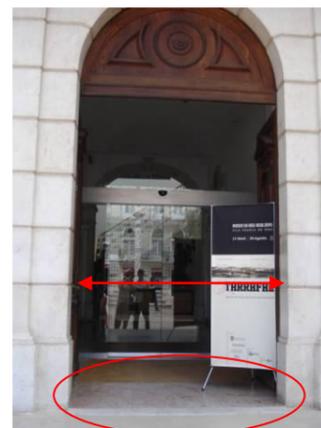
- A entrada no edifício está a uma cota ligeiramente superior. Esse desnível é vencido com escadas com degraus de dimensões regulamentares, mas sem faixa antiderrapante e de aproximação visual em textura e cor contrastante. Verifica-se ainda a ausência de corrimão. **(Nível 3)**
- A rampa de acesso à entrada no edifício possui inclinação superior ao máximo regulamentar. Verifica-se ainda a ausência de corrimão e de faixa de aproximação em material de textura e cor contrastante. **(Nível 3)**
- A porta de entrada da antecâmara é automática e tem vão útil com largura superior ao mínimo regulamentar. **(Nível 1)**

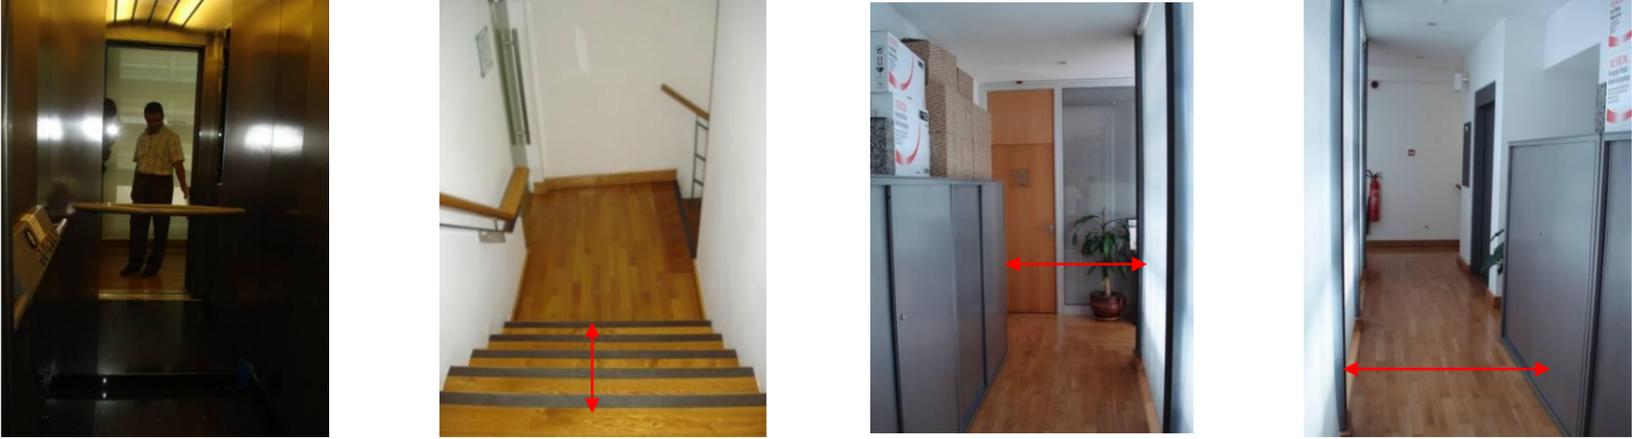
<p>Distribuição no edifício</p> <ul style="list-style-type: none"> - O edifício organiza-se em rés-do-chão e 3 pisos. A circulação vertical faz-se através de escadas e elevador. (Nível 1) - As escadas possuem degraus com medidas regulamentares e altura de corrimão correcta, no entanto deve existir em ambos os lados das escadas. Verifica-se ainda a presença de faixa antiderrapante em textura e cor contrastante. (Nível 2) - O elevador possui todas as medidas regulamentares. (Nível 1) - A circulação horizontal cumpre sempre o mínimo regulamentar de 1,2m. (Nível 1)

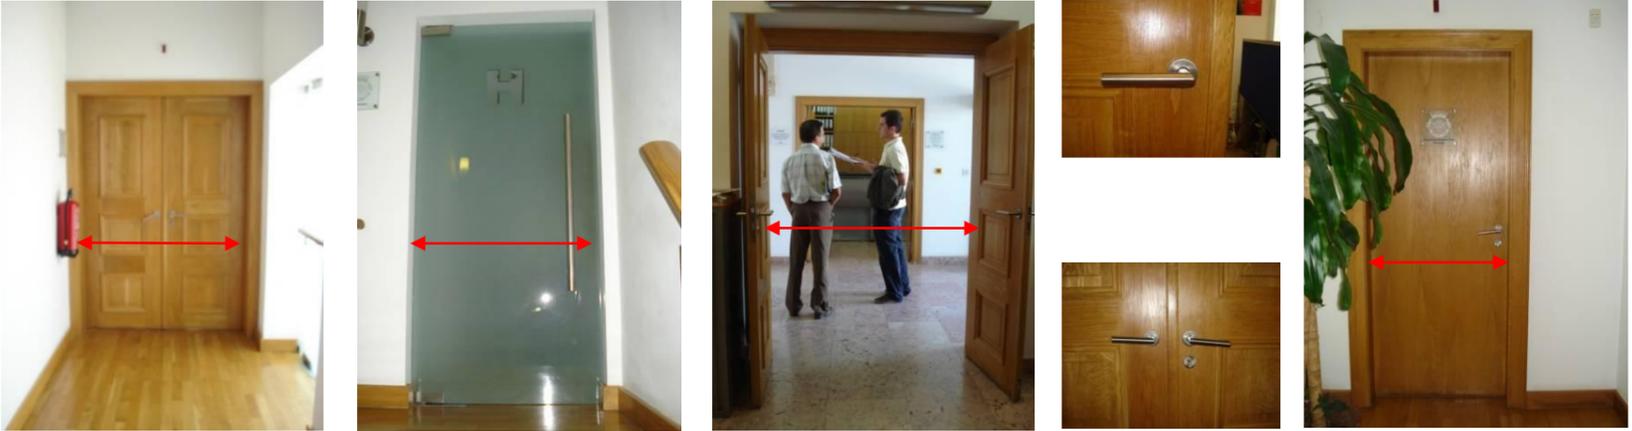
<p>Acesso a dependências e instalações</p> <ul style="list-style-type: none"> - Existem várias portas que têm vão útil com largura inferior ao mínimo regulamentar de 0.77m. (Nível 3) - O design dos puxadores em forma de alavanca facilita o manuseamento por parte de pessoas com mobilidade reduzida. (Nível 3)

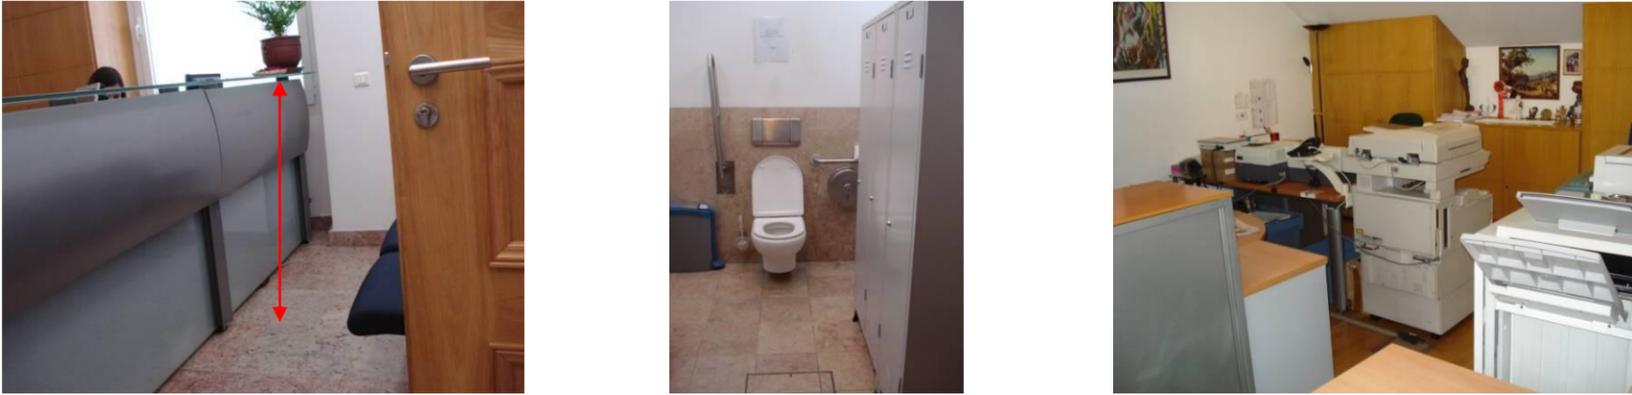
<p>Dependências</p> <ul style="list-style-type: none"> - A instalação sanitária para pessoas com mobilidade reduzida não está totalmente equipada, uma vez que apenas tem barras na sanita. (Nível 2) - Existem balcões de atendimento que não possuem uma zona rebaixada que permita o correcto atendimento por parte de pessoas com mobilidade reduzida. (Nível 3) - A disposição do mobiliário por vezes impossibilita a circulação de pessoas com mobilidade reduzida. (Nível 3)

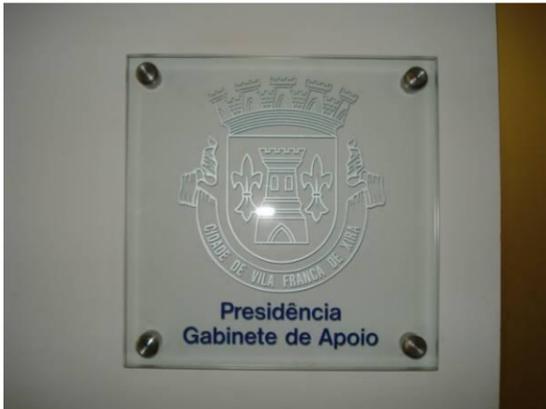
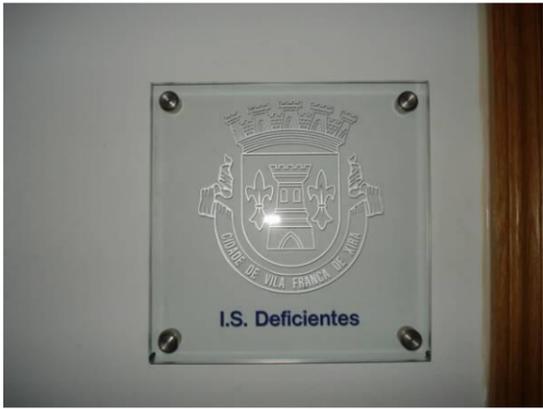
</div>	<p>Sinalética</p> <ul style="list-style-type: none"> - Apesar de algumas dependências terem presença de sinalética, esta mostra-se ineficaz, uma vez que apresenta um design, localização e dimensionamento não recomendados. (Nível 3) - Detectou-se uma completa ausência de sinalética dirigida para os invisuais (Braille) e para os surdos (sinais luminosos). (Nível 3)

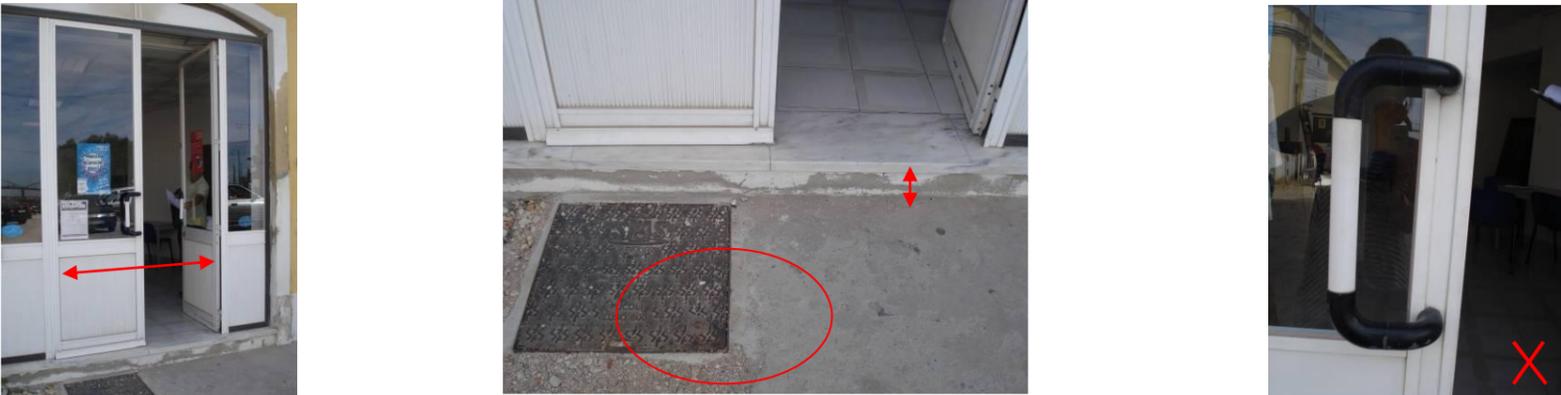
<p>Acesso ao edifício</p> <ul style="list-style-type: none"> - A porta de entrada para o edifício é de folha dupla, com um vão livre de 1,42m, dimensão não regulamentar. (Nível 3) - A soleira (0,15m) da porta da entrada é não regulamentar, altura superior ao máximo regulamentar 0,02m. (Nível 3) - Os puxadores das portas não têm o design mais indicado dificultando a utilização a pessoas com mobilidade reduzida. (Nível 3)

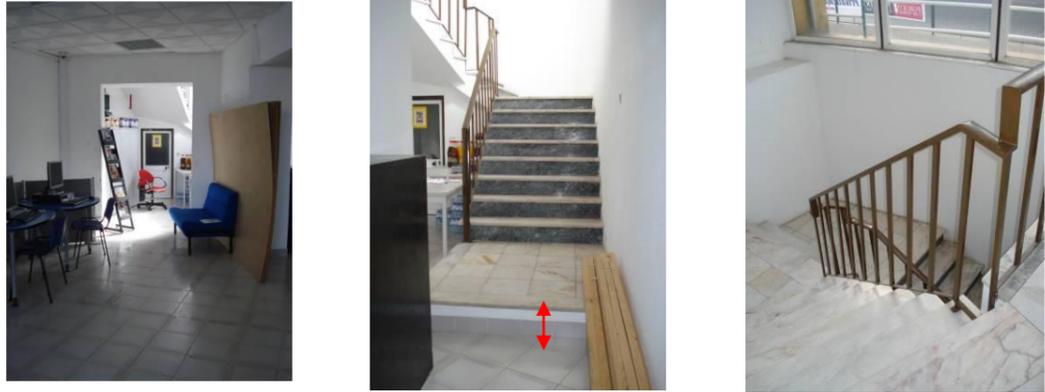
<p>Distribuição no edifício</p> <ul style="list-style-type: none"> - Este edifício tem dois pisos, sendo o primeiro piso aberto ao público e o segundo a zona de gabinete e atendimento. Não existe elevador. (Nível 3) - A zona de percurso é ampla e não existe mobiliário a condicionar os percursos. (Nível 1)

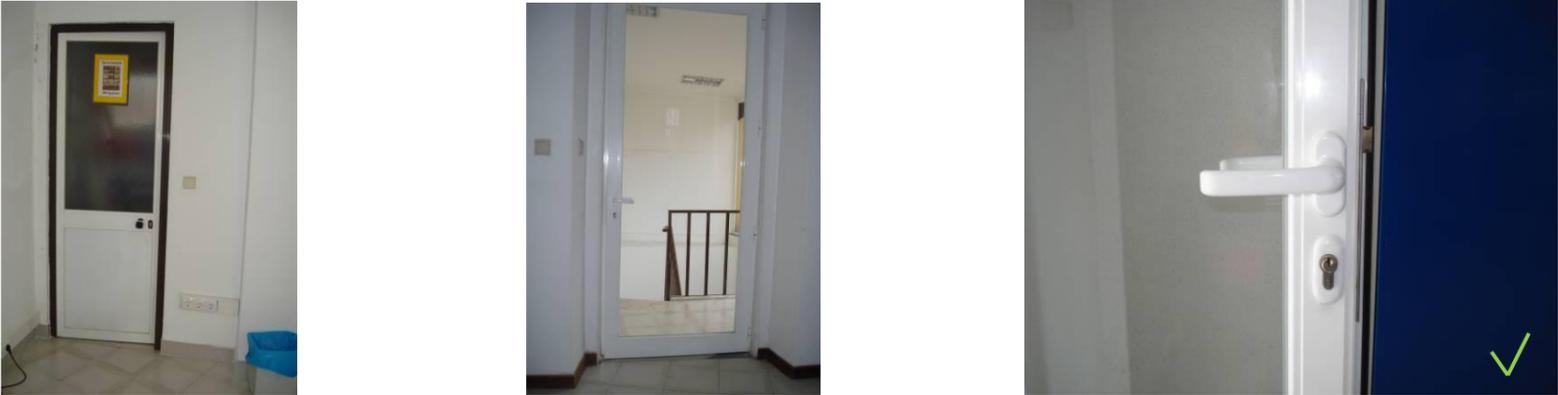
<p>Acesso a dependências e instalações</p> <ul style="list-style-type: none"> - As dimensões das portas interiores são regulamentares. O vão das portas varia de 0,84m a 0,90m. (Nível 1) - Nem todos os puxadores das portas têm o design mais indicado para uma utilização facilitada e apropriada a pessoas com mobilidade reduzida. (Nível 2)

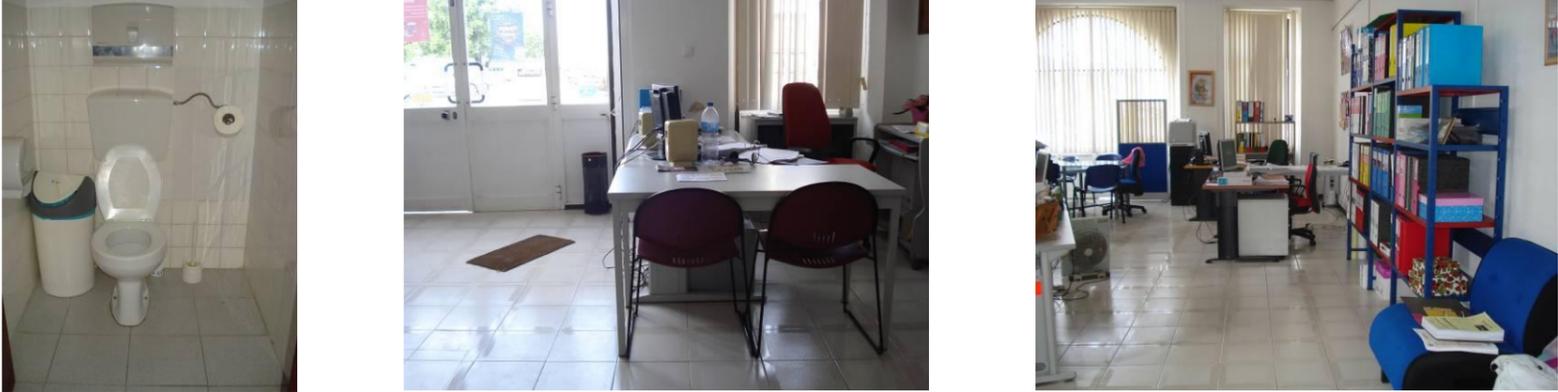
<p>Dependências</p> <ul style="list-style-type: none"> - O atendimento feito através de secretária, regulamentar, pois facilita a aproximação de pessoas com mobilidade reduzida. (Nível 1) - Não existe mobiliário a condicionar o percurso na sala. (Nível 1) - Não existe Instalação Sanitária dirigida a pessoas com mobilidade reduzida. (Nível 3)

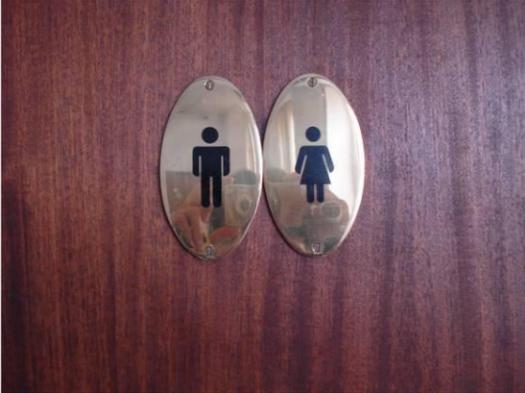
<p>Sinalética</p> <ul style="list-style-type: none"> - A sinalética é quase nula. (Nível 3) - Detectou-se uma completa ausência de sinalética dirigida para os invisuais (Braille) e para os surdos (sinais luminosos). (Nível 3)

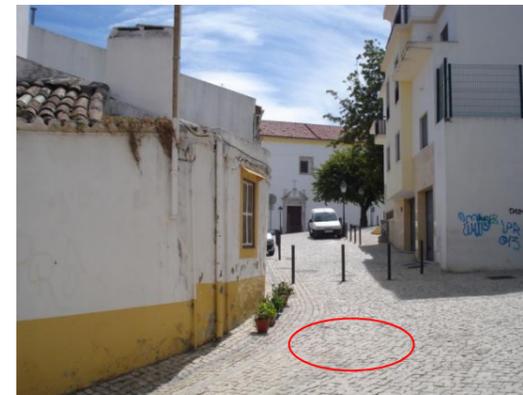
3.3.6

- Não existem passeios nem passadeiras nas proximidades do edifício. **(Nível 3)**
- Os pavimentos e percursos são irregulares e em algumas situações as dimensões e os acessos não são regulamentares. **(Nível 3)**
- Não existe um lugar de estacionamento dirigido a pessoas com mobilidade reduzida. **(Nível 3)**
- O mobiliário urbano não tem um design inclusivo. **(Nível 3)**

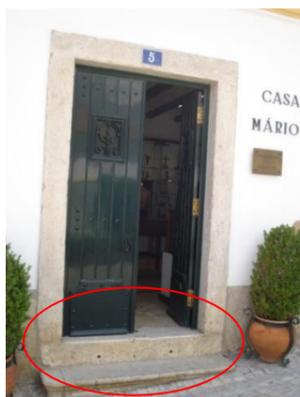
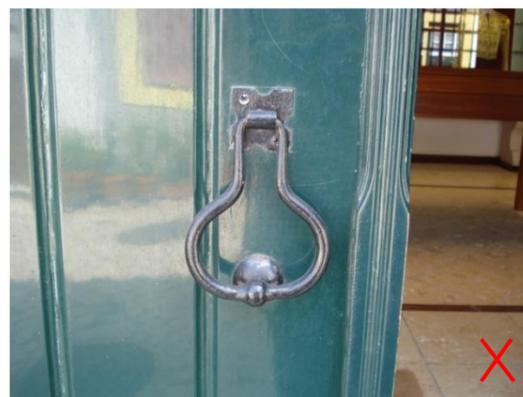
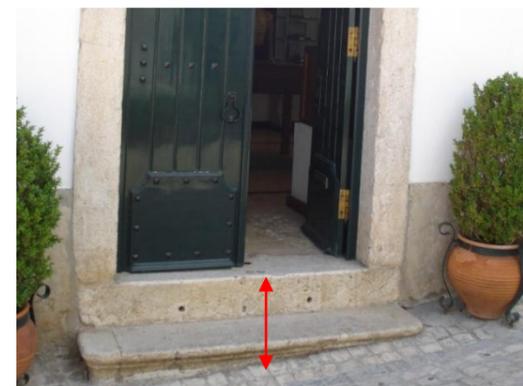
- A porta de entrada para o edifício é de folha dupla, com um vão livre de 1,06m, não regulamentar. **(Nível 3)**
- Existem dois degraus na entrada para a porta, dificultando o acesso a pessoas com mobilidade reduzida. **(Nível 3)**
- Os puxadores das portas não têm o design mais indicado dificultando a utilização a pessoas com mobilidade reduzida. **(Nível 3)**

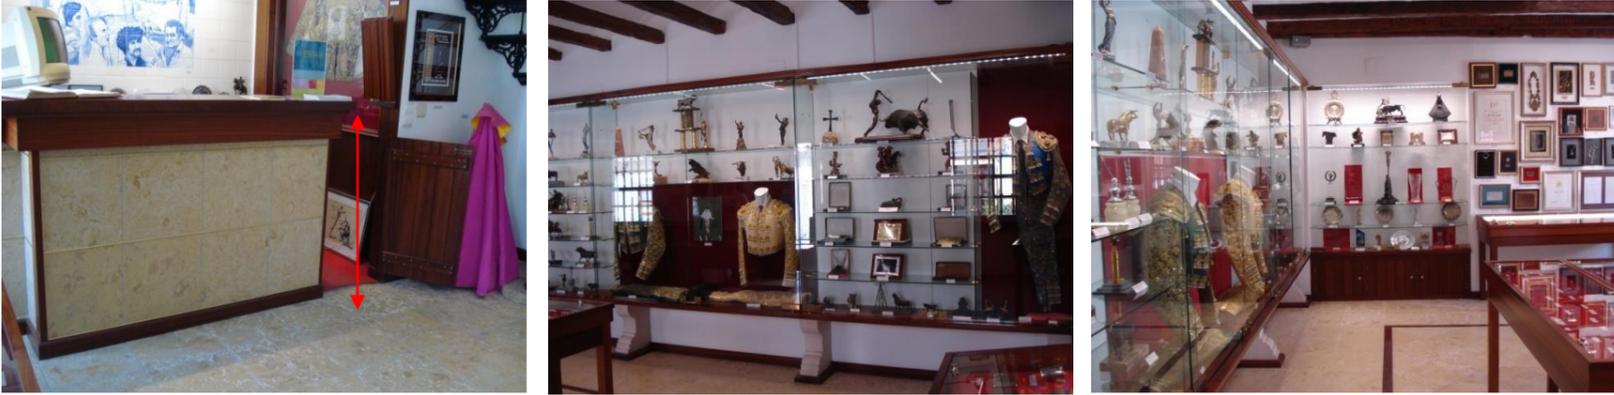
<p>Dependências</p> <ul style="list-style-type: none"> - O atendimento é feito por um balcão não regulamentar de 1,15m de altura, não rebaixado nem vazado, dificultando a aproximação a pessoas com mobilidade reduzida. (Nível 3) - Não existem Instalação Sanitária para pessoas com mobilidade reduzida. (Nível 3)

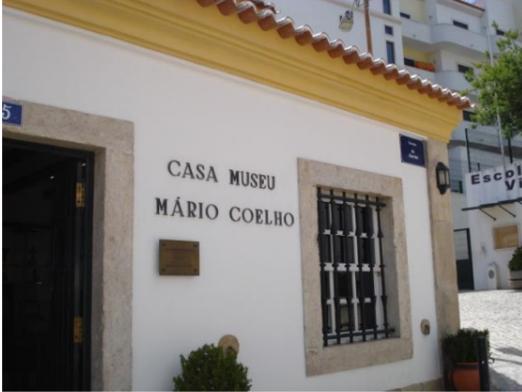
<p>Sinalética</p> <ul style="list-style-type: none"> - A sinalética neste edifício é nula. (Nível 3) - Detectou-se uma completa ausência de sinalética dirigida para os invisuais (Braille) e para os surdos (sinais luminosos). (Nível 3)

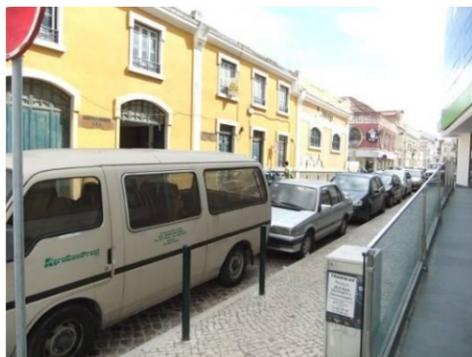
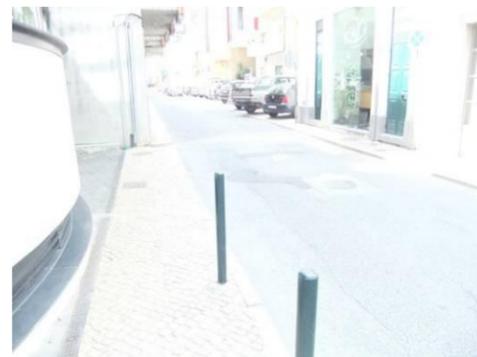
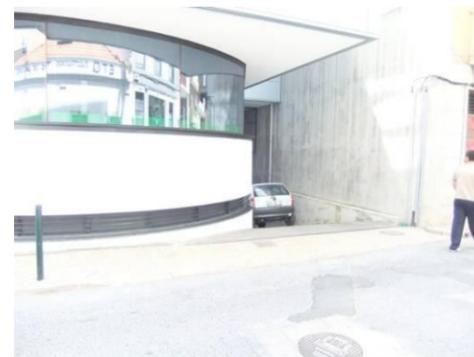
Acesso exterior ao edifício

- O espaço exterior público envolvente ao edifício em estudo tem os acessos pavimentados com um material irregular, passeios abrangentes, contudo nem sempre é nivelado. **(Nível 2)**
- Não existe estacionamento destinado a pessoas com mobilidade reduzida. **(Nível 3)**
- O mobiliário urbano existente direcciona-se para um design não inclusivo, como mecos de protecção, sinalização vertical e iluminação. **(Nível 3)**

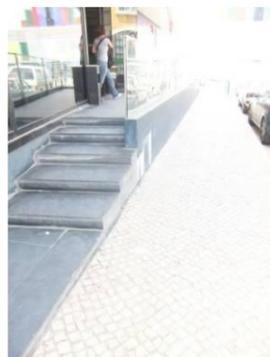
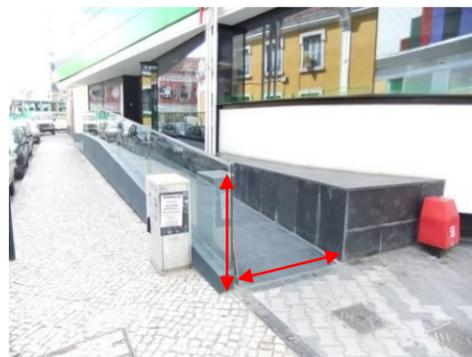
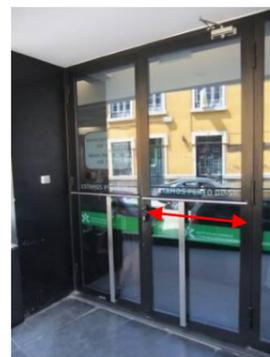
Acesso ao edifício

- Existe umas escadas e uma rampa de acesso à entrada do edifício.
- A rampa tem largura inferior à estipulada em regulamento e por isso não é regulamentar. Não possui corrimão somente guardas que têm 1.05m de altura. **(Nível 3)**
- A porta de entrada é composta por duas folhas e cada folha tem 0.80m, largura inferior à largura mínima regulamentar. **(Nível 3)**
- Existe uma soleira com 0.03m de altura, não regulamentar. **(Nível 3)**
- Os puxadores são de alavanca e por isso possibilita o manuseamento por parte de pessoas com mobilidade reduzida. **(Nível 1)**

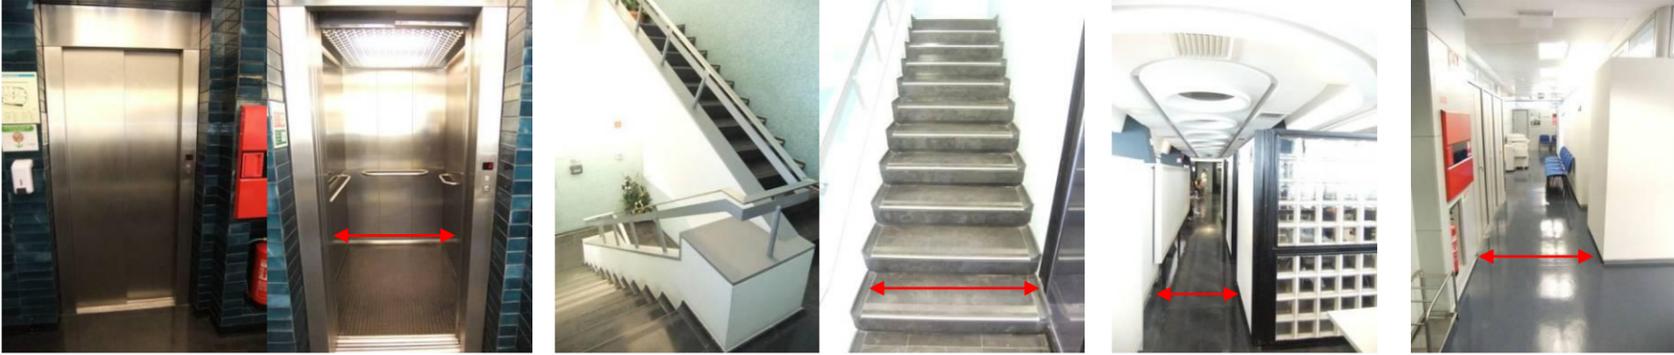
<p>Distribuição no edifício</p> <ul style="list-style-type: none"> - Este edifício desenvolve-se em cinco pisos. Somente o piso 0 e o piso 1 são de atendimento ao público. O acesso aos pisos faz-se através de elevador e de escadas. (Nível 1) - As escadas não são regulamentares, devido à sua largura que é inferior à estipulada em regulamento. (Nível 3) - A cabine do elevador tem dimensões regulamentares. O corrimão está a altura regulamentar. Os botões interiores têm alto-relevo e escrita Braille. A porta é automática e tem largura regulamentar. (Nível 1) - Os corredores, átrios e espaço de distribuição são amplos. (Nível 1)

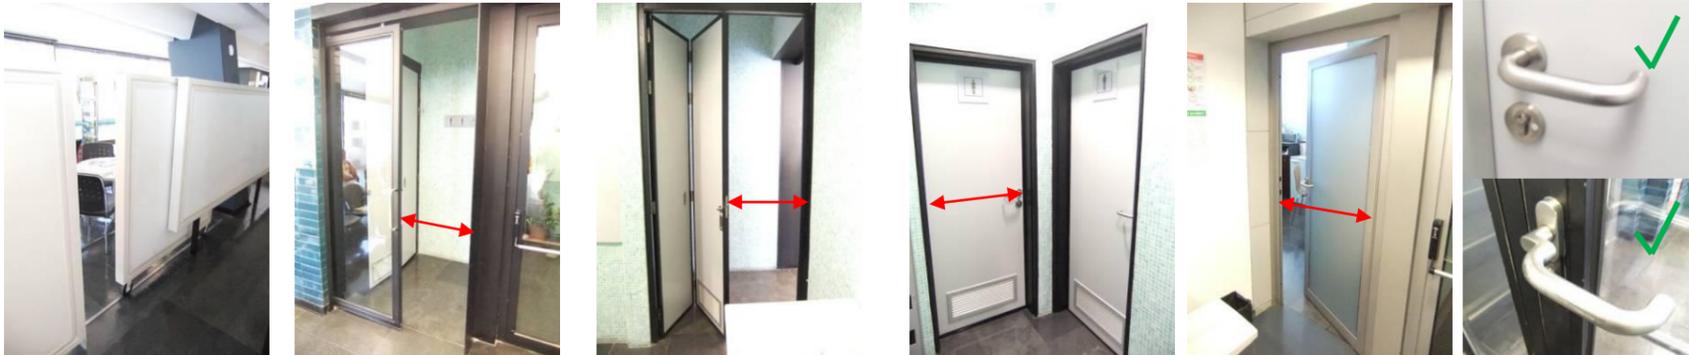
<p>Acesso a dependências e instalações</p> <ul style="list-style-type: none"> - Existem portas interiores de acesso a dependências que não são regulamentares devido à sua largura, pois têm dimensão inferior a 0.77m (estipulado em regulamento). (Nível 3) - O design dos puxadores das portas está direccionado para um design inclusivo, tornando acessível o manuseamento por parte de pessoas com mobilidade reduzida. (Nível 1)

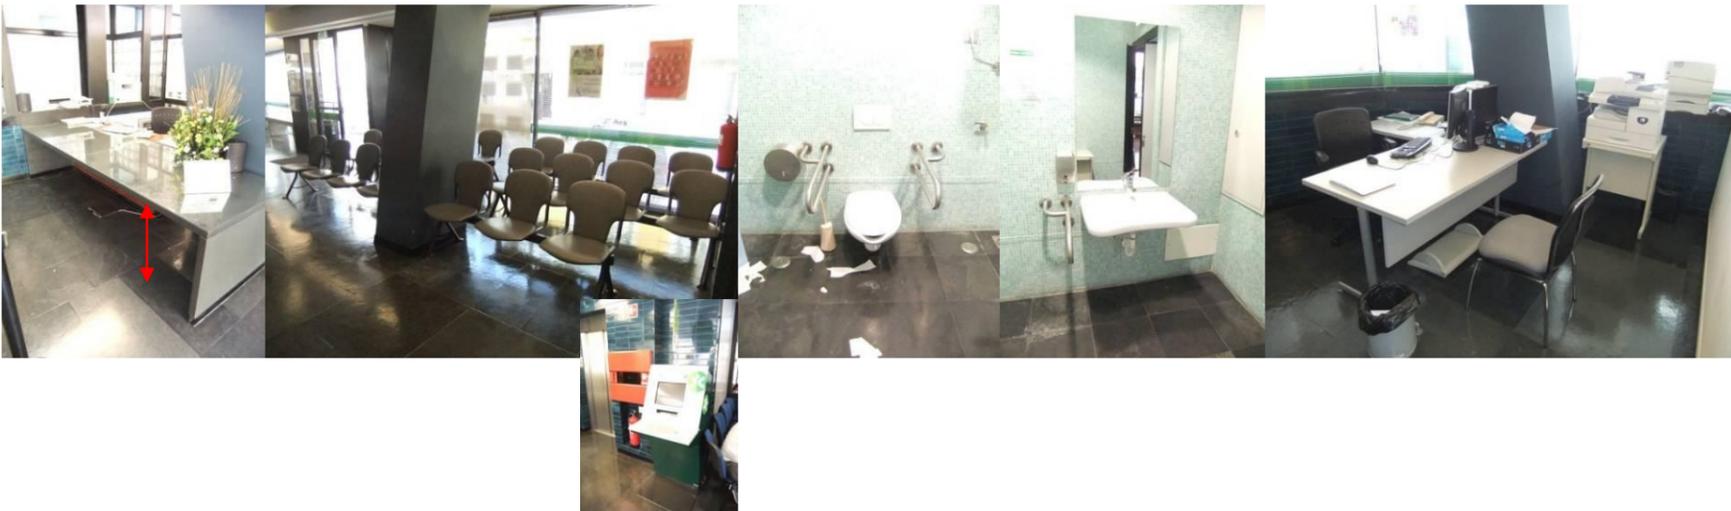
<p>Dependências</p> <ul style="list-style-type: none"> - As dependências têm a disposição do mobiliário de forma organizada o que permite espaços de passagem e de manobra. (Nível 1) - Existe Instalação Sanitária dirigida a pessoas com Mobilidade Reduzida, que é a geral, contudo está incompleta devido à falta da torneira de alavanca e as barras não são reguláveis. (Nível 2) - Os balcões de atendimento não têm dimensões regulamentares. Balcão da recepção: 0.73m; Balcão de atendimento: 0.75m. (Nível 3) - Existe atendimento automático. (Nível 1)

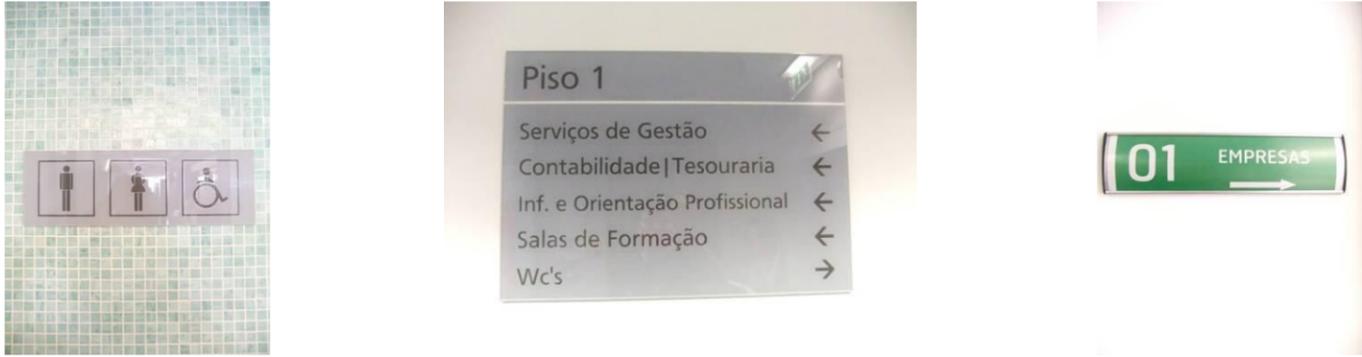
<p>Sinalética</p> <ul style="list-style-type: none"> - Apesar algumas dependências terem presença de sinalética, esta mostra-se ineficaz, uma vez que apresenta uma localização e dimensionamento não recomendados. (Nível 3) - Detectou-se uma completa ausência de sinalética dirigida para os invisuais (Braille) e para os surdos (sinais luminosos). (Nível 3)

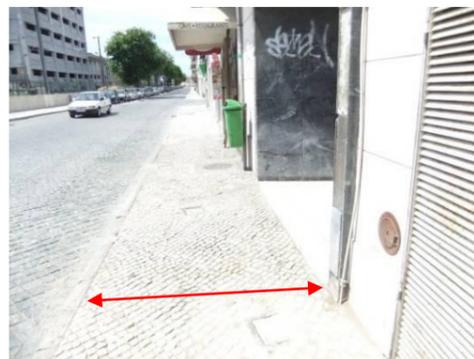
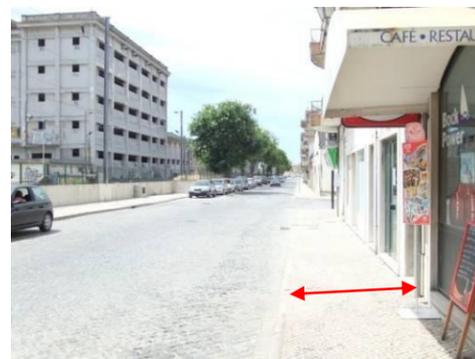
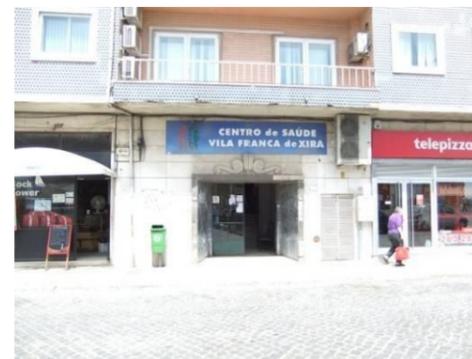
Acesso exterior ao edifício

- O espaço exterior público envolvente ao edifício em estudo tem os acessos pavimentados com um material irregular. Os passeios são abrangentes. **(Nível 2)**
- Não existe estacionamento para pessoas com mobilidade reduzida. **(Nível 3)**

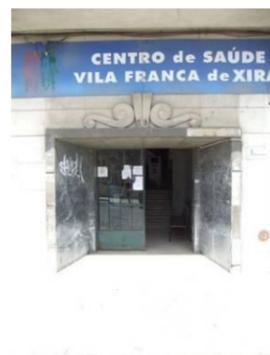
Acesso ao edifício

- Existe um patamar que antecede a entrada do edifício com altura compreendida entre 0.04m e 0.08m, não regulamentar. **(Nível 3)**
- A porta de entrada do edifício é dupla e o tem 0.96m de largura, regulamentar. O acesso é de nível. **(Nível 1)**

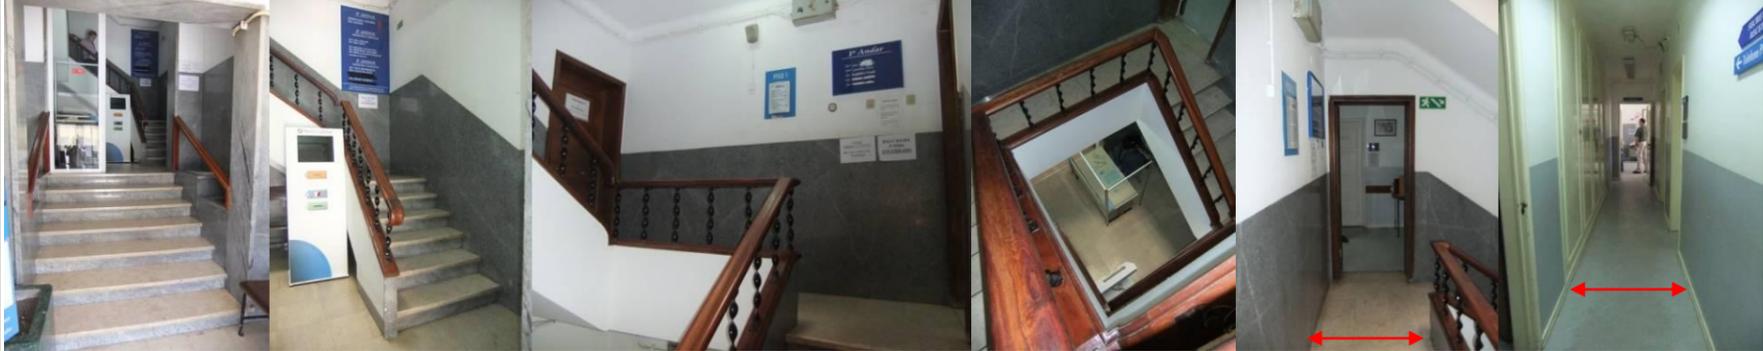
<p>Distribuição no edifício</p> <ul style="list-style-type: none"> - Este edifício estrutura-se em três pisos. O acesso aos restantes pisos é somente feito por escadas. (Nível 3) - As escadas de acesso aos diferentes pisos não são regulamentares devido à sua largura. O corrimão também não está a altura regulamentar e é unilateral. (Nível 3) - Existem corredores com 1.08m de largura e com extensão de 9m aproximadamente, não regulamentares. (Nível 3) - Não existe elevador. (Nível 3)

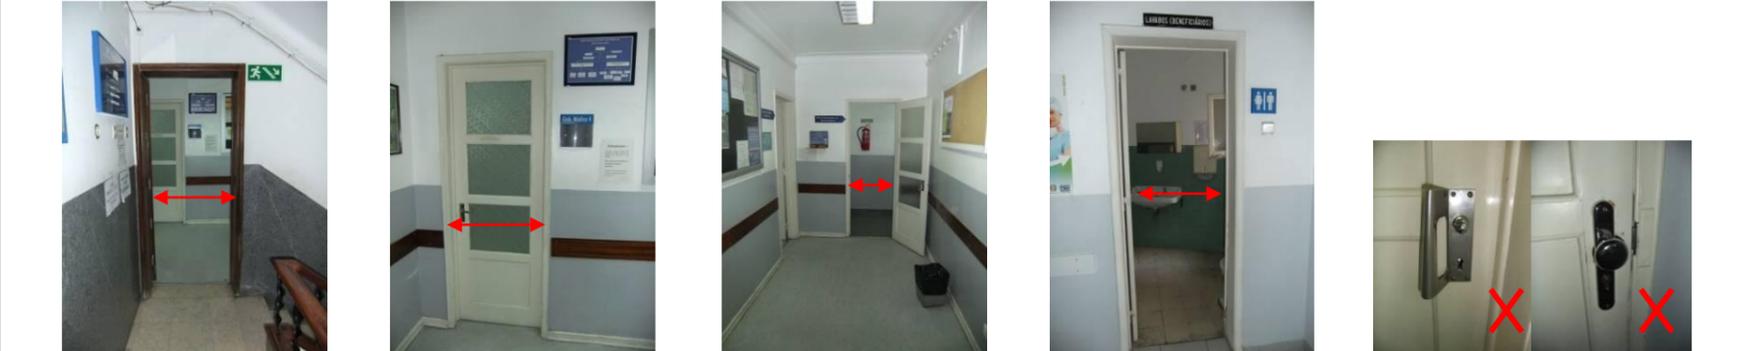
<p>Acesso a dependências e instalações</p> <ul style="list-style-type: none"> - As portas interiores de acesso às dependências não são regulamentares devido à sua largura, pois têm dimensão inferior a 0.77m. (Nível 3) - O design dos puxadores das portas não está direccionado para um design inclusivo, tornando difícil um manuseamento por parte de pessoas com mobilidade reduzida. (Nível 3)

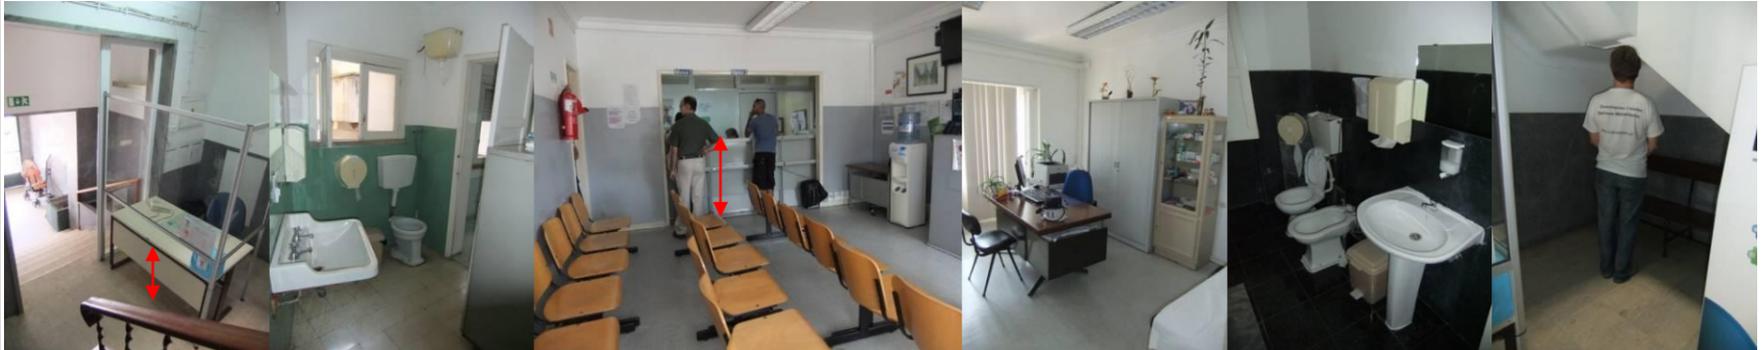
<p>Dependências</p> <ul style="list-style-type: none"> - As dependências têm a disposição do mobiliário de forma organizada e que permite espaços de passagem e de manobra. (Nível 1) - Não existe Instalação Sanitária dirigida a pessoas com Mobilidade Reduzida, mas as existentes têm espaço para adaptação e colocação dos respectivos equipamentos. (Nível 3) - Os balcões de atendimento não têm dimensões regulamentares. Balcão de atendimento: 1.20m. (Nível 3) - Na zona de entrada existe um espaço de espera em que tem uma altura de pé direito 1.75m. (Nível 3)
