Fase III – Versão Final do Estudo

Plano Local de Promoção da Acessibilidade do Município de Vila Franca de Xira

Cap. II – Levantamento e Diagnóstico

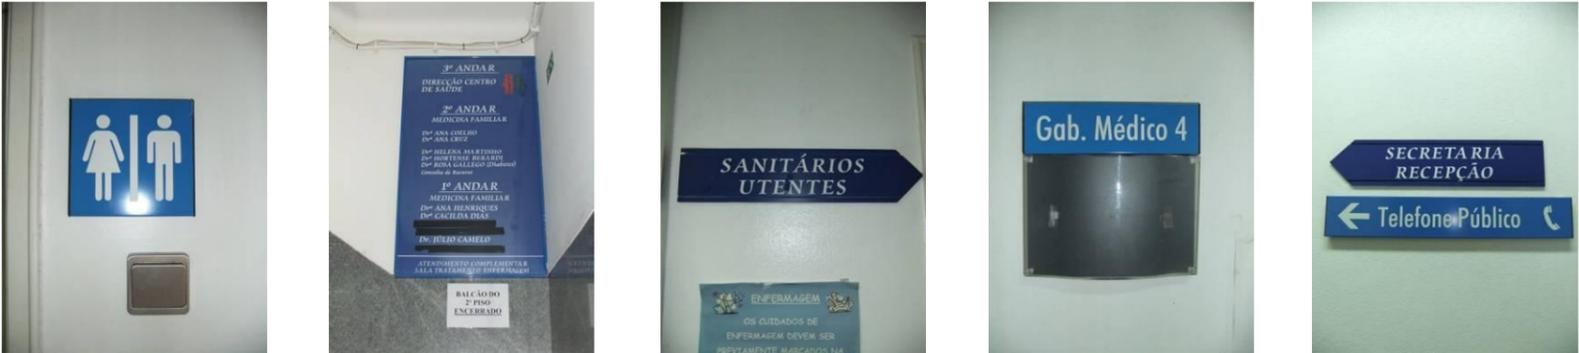
<p>Sinalética</p> <ul style="list-style-type: none"> - Apesar algumas dependências terem presença de sinalética, esta mostra-se ineficaz, uma vez que apresenta uma localização e dimensionamento não recomendados. (Nível 3) - Detectou-se uma completa ausência de sinalética dirigida para os invisuais (Braille) e para os surdos (sinais luminosos). (Nível 3)

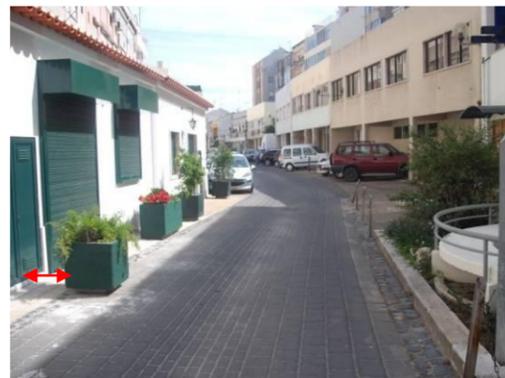
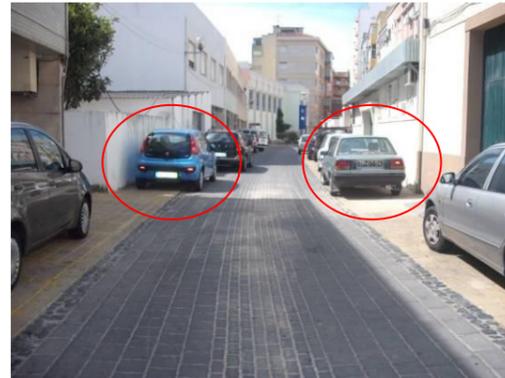
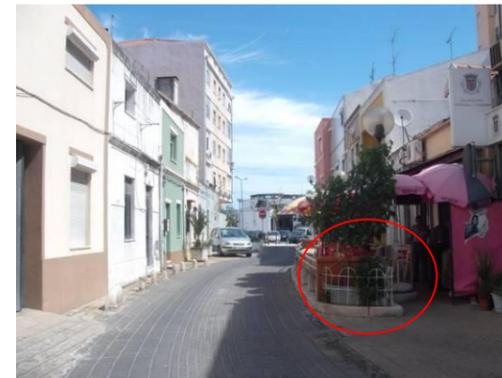
Acesso exterior ao edifício

- Os passeios não possuem um vão útil regulamentar, devido ao seu mau dimensionamento ou à má localização de mobiliário urbano, como floreiras, mecos, bancas comerciais ou estacionamento abusivo. **(Nível 3)**
- Não existe estacionamento para pessoas com mobilidade reduzida. **(Nível 3)**
- Não existem passadeiras. **(Nível 3)**
- O mobiliário urbano bem como a sua localização no espaço não está direccionado para um design inclusivo. **(Nível 3)**

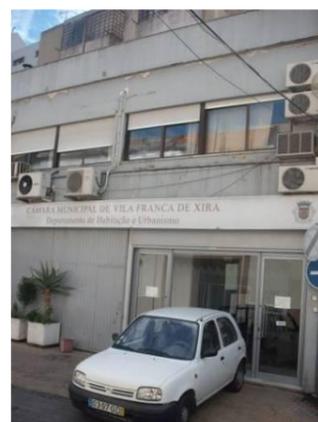
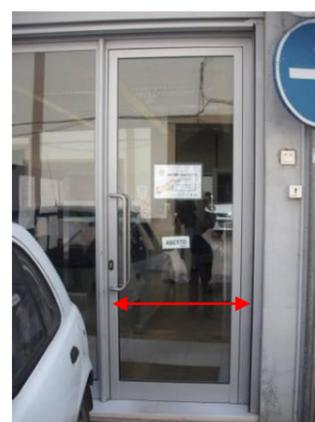
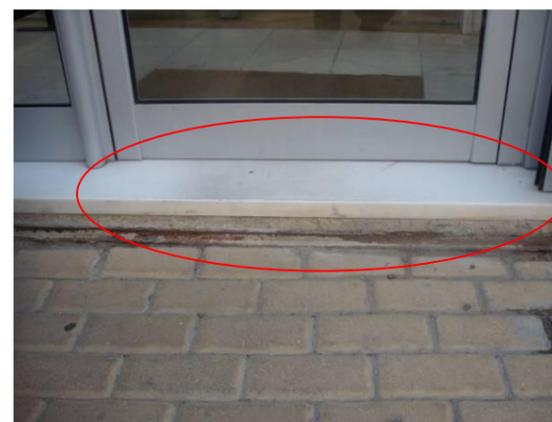
Acesso ao edifício

- A porta de entrada no edifício não apresenta um vão útil com largura regulamentar. A sua soleira tem uma altura superior ao máximo regulamentar de 0.02m. **(Nível 3)**
- O puxador apresenta um design não inclusivo que dificulta o manuseamento por parte de pessoas com mobilidade reduzida. **(Nível 3)**

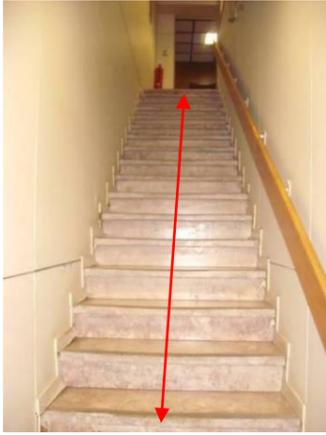
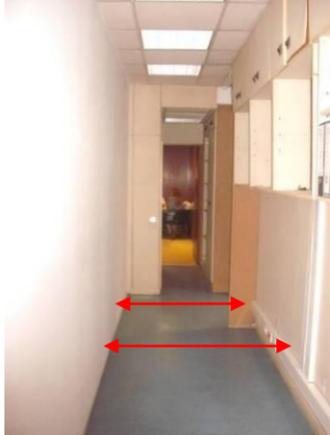
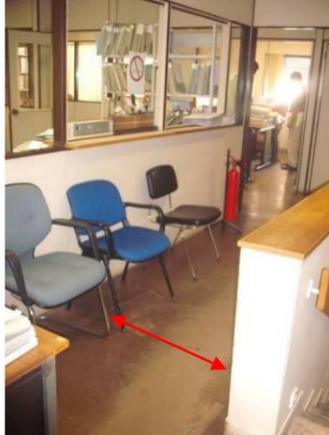
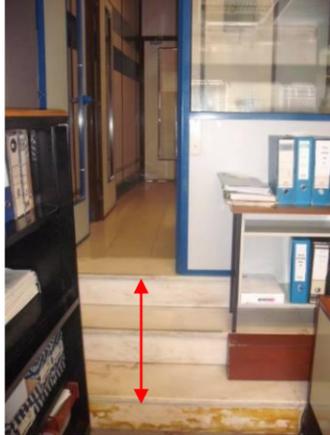
<p>Distribuição no edifício</p> <ul style="list-style-type: none"> - O edifício organiza-se em 2 pisos. A única forma de circulação vertical é através de escadas. (Nível 3) - As escadas têm degraus com medidas regulamentares, bem como corrimão a altura regulamentar. No entanto o mesmo não se verifica no seu vão útil que apresenta largura inferior ao regulamentar. (Nível 3) - A circulação horizontal nem sempre cumpre vão útil com largura regulamentar devido à má localização de mobiliário. (Nível 3)

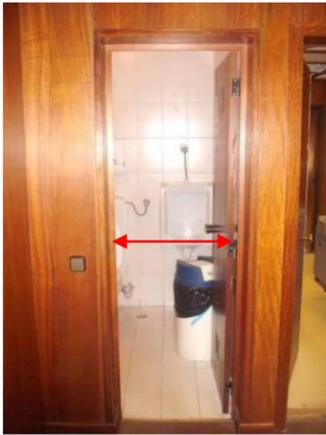
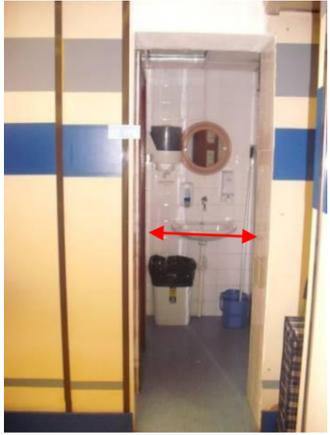
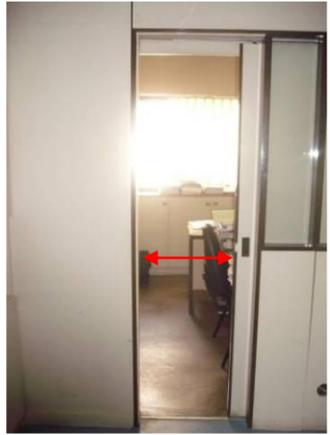
<p>Acesso a dependências e instalações</p> <ul style="list-style-type: none"> - Existem várias portas com medidas inferiores ao mínimo regulamentar de 0.77m. (Nível 3) - O acesso às diferentes dependências nem sempre é nivelado. Em alguns casos as portas são precedidas de degraus, sem corrimão. (Nível 3) - O design dos puxadores em forma de maçaneta dificulta o manuseamento por parte de pessoas com mobilidade reduzida. (Nível 3)

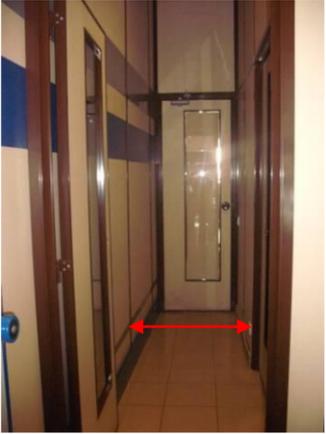
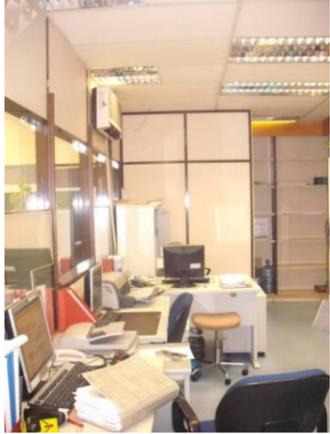
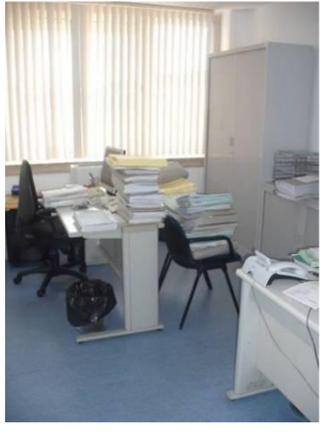
<p>Dependências</p> <ul style="list-style-type: none"> - Não existe instalação sanitária para pessoas com mobilidade reduzida. (Nível 3) - O atendimento ao público é feito por secretária, a uma altura regulamentar. (Nível 1) - Existem dependências onde a organização do mobiliário impossibilita a boa circulação de pessoas com mobilidade reduzida. (Nível 2)

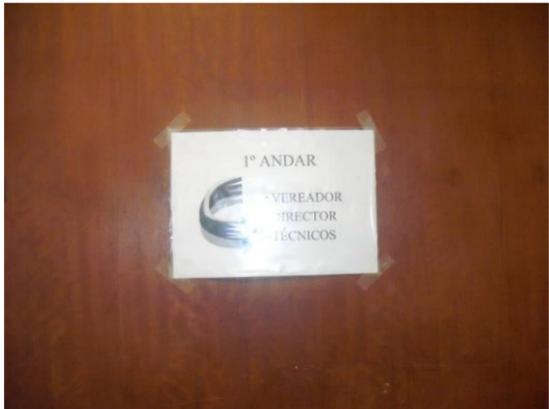
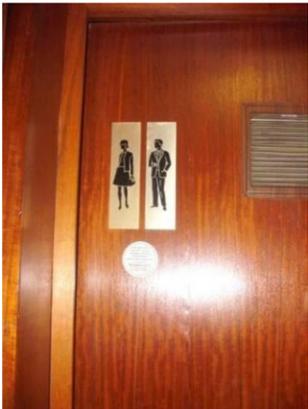
</div>	<p>Sinalética</p> <ul style="list-style-type: none"> - Apesar de algumas dependências terem presença de sinalética, esta mostra-se ineficaz, uma vez que apresenta um design, localização e dimensionamento não recomendados. (Nível 3) - Detectou-se uma completa ausência de sinalética dirigida para os invisuais (Braille) e para os surdos (sinais luminosos). (Nível 3)

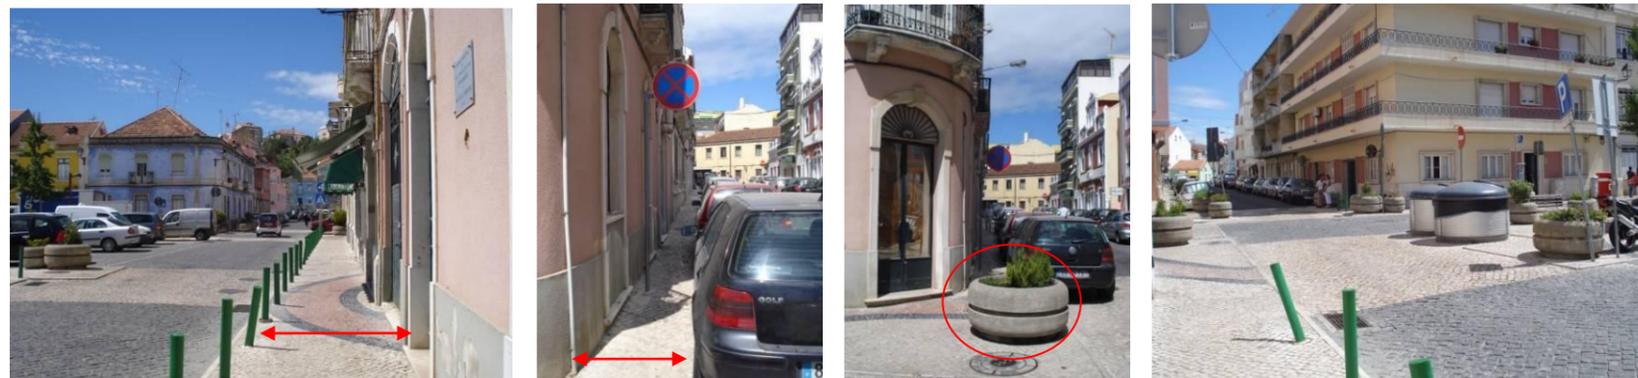
Acesso exterior ao edifício

- Os passeios nem sempre possuem um vão útil regulamentar, devido ao seu subdimensionamento ou à sua errada localização de mobiliário urbano, como floreiras, mecos, bancas comerciais ou estacionamento abusivo. **(Nível 3)**
- Não existe estacionamento para pessoas com mobilidade reduzida. **(Nível 3)**
- Não existem passadeiras claramente definidas. **(Nível 3)**
- O mobiliário urbano bem como a sua localização no espaço não está direccionado para um design inclusivo. **(Nível 3)**

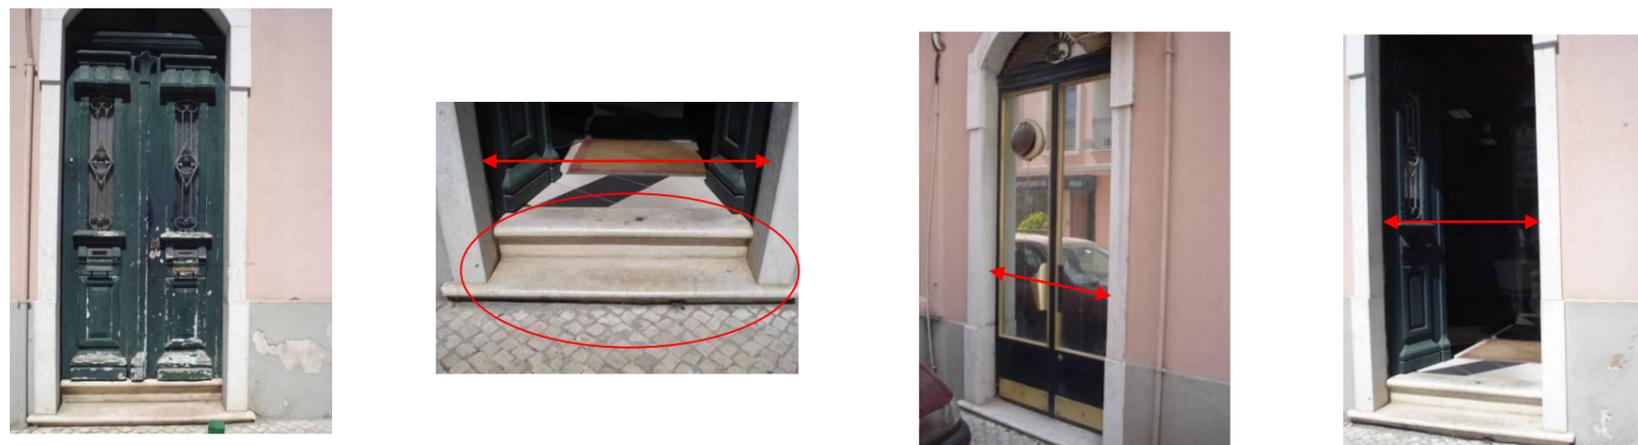
Acesso ao edifício

- As três portas de entrada no edifício apresentam os mesmos problemas: soleira superior ao máximo regulamentar (0.02m), ou degraus em material escorregadio e sem faixa antiderrapante. São de folha dupla, no entanto só possuem vão útil com largura superior ao mínimo regulamentar quando abertas ambas as suas folhas. **(Nível 3)**
- Os puxadores têm uma forma não inclusiva que dificulta o manuseamento por parte de pessoas com mobilidade reduzida. **(Nível 3)**

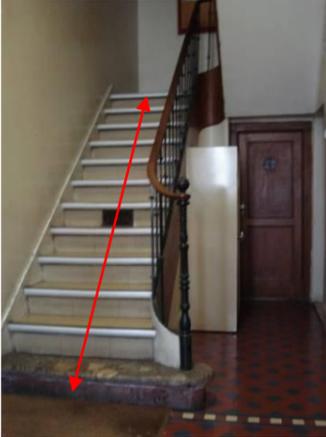
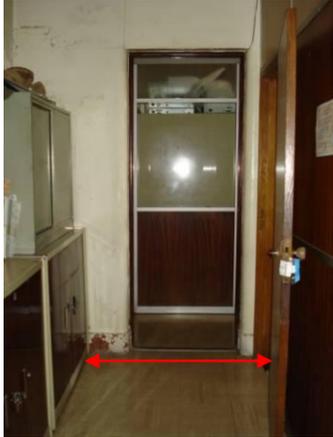
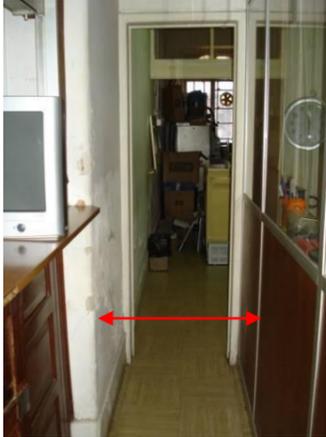
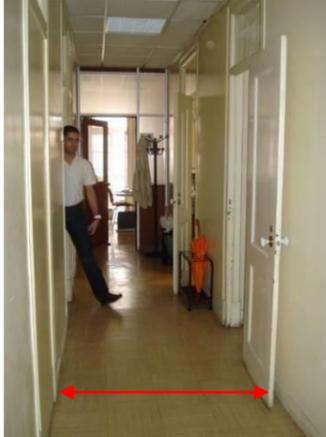
<p>Distribuição no edifício</p> <ul style="list-style-type: none"> - O edifício organiza-se em 3 pisos. A única forma de circulação vertical é através de escadas. (Nível 3) - As escadas têm degraus não regulamentares, uma vez que o seu cobertor possui medidas inferiores ao mínimo regulamentar (0.28m). A altura do corrimão encontra-se regulamentar. Verifica-se ainda o uso de faixa antiderrapante. (Nível 3) - A circulação horizontal nem sempre cumpre vão útil com largura regulamentar devido ao seu mau dimensionamento ou a má localização de mobiliário. (Nível 3)

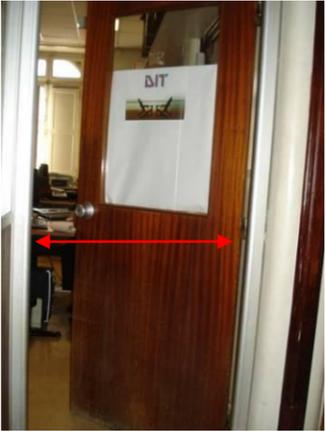
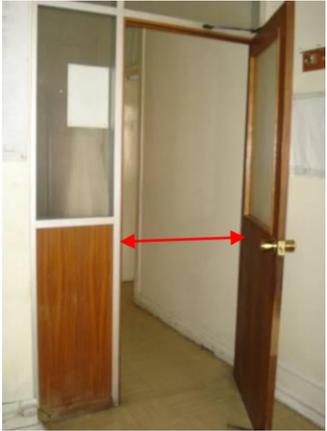
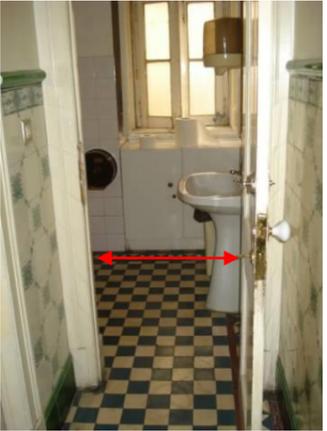
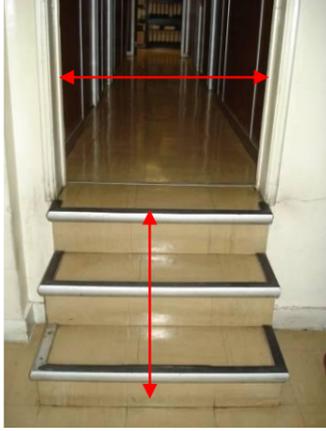
<p>Acesso a dependências e instalações</p> <ul style="list-style-type: none"> - Existem várias portas com medidas inferiores ao mínimo regulamentar de 0.77m. (Nível 3) - O acesso às diferentes dependências nem sempre é nivelado. Em alguns casos as portas são precedidas de degraus, sem corrimão. (Nível 3) - O design dos puxadores em forma de maçaneta dificulta o manuseamento por parte de pessoas com mobilidade reduzida. Os puxadores em forma de alavanca são mais indicados. (Nível 3)

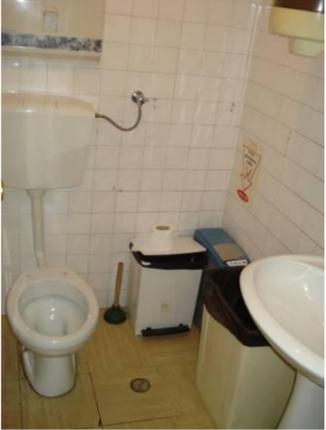
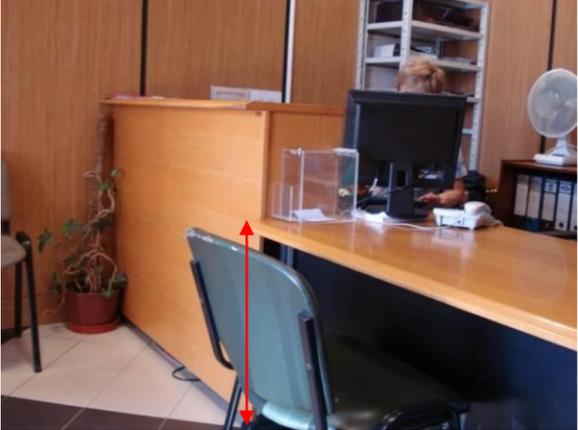
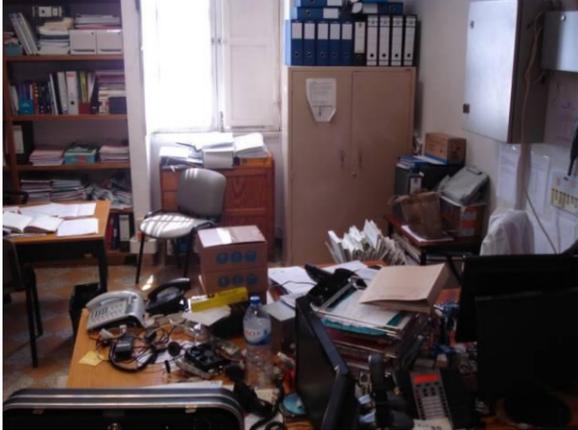
<p>Dependências</p> <ul style="list-style-type: none"> - Não existe instalação sanitária para pessoas com mobilidade reduzida. (Nível 3) - O atendimento ao público é feito por secretária, a uma altura regulamentar. (Nível 1) - Existem dependências onde a organização do mobiliário impossibilita a boa circulação de pessoas com mobilidade reduzida. (Nível 3)

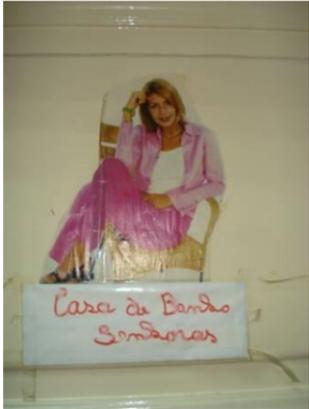
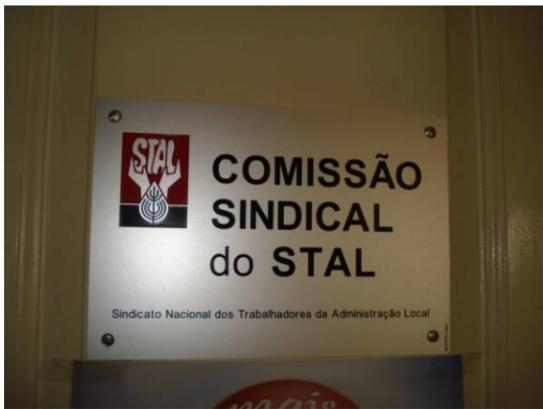
</div>	<p>Sinalética</p> <ul style="list-style-type: none"> - Apesar de algumas dependências terem presença de sinalética, esta mostra-se ineficaz, uma vez que apresenta um design, localização e dimensionamento não recomendados. (Nível 3) - Detectou-se uma completa ausência de sinalética dirigida para os invisuais (Braille) e para os surdos (sinais luminosos). (Nível 3)

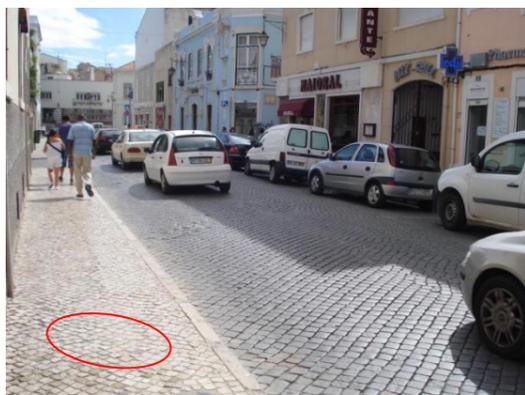
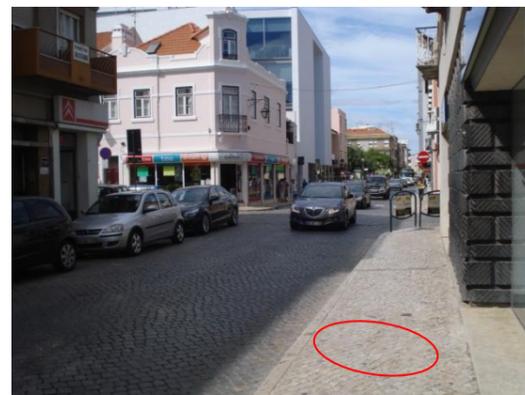
Acesso exterior ao edifício

- Os pavimentos e percursos são irregulares e em algumas situações as dimensões e os acessos não são regulamentares dificultando a locomoção de pessoas com mobilidade reduzida. **(Nível 3)**
- Não existe lugar de estacionamento dirigido a pessoas com mobilidade reduzida. **(Nível 3)**
- O mobiliário urbano bem como a sua localização no espaço não está direccionado para um design inclusivo. **(Nível 3)**

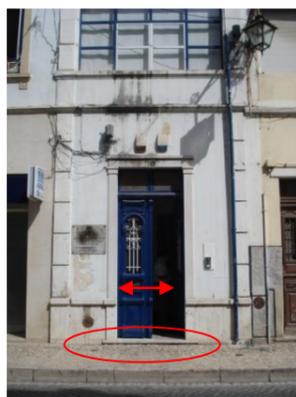
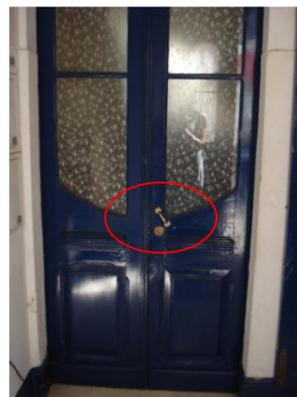
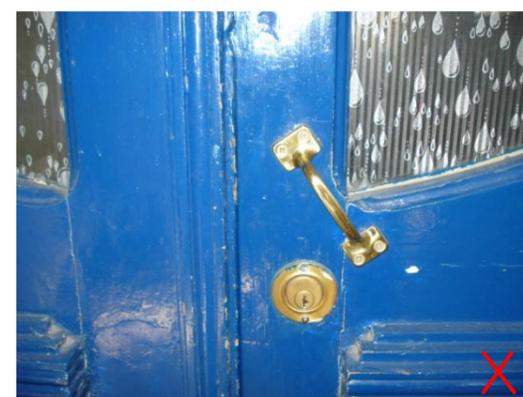
Acesso ao edifício

- A porta de entrada para o edifício é de folha dupla, com um vão livre de 1,08m, não regulamentar. **(Nível 3)**
- A porta da entrada tem uma soleira não regulamentar, pois a sua altura é superior ao máximo regulamentar (0,02m). **(Nível 3)**
- Os puxadores das portas nem sempre têm o design mais indicado dificultando a utilização a pessoas com mobilidade reduzida. **(Nível 3)**

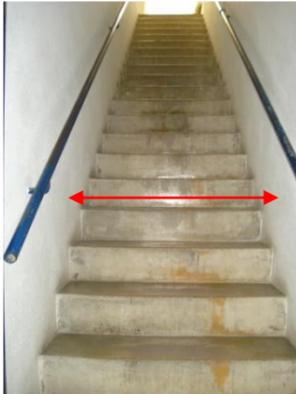
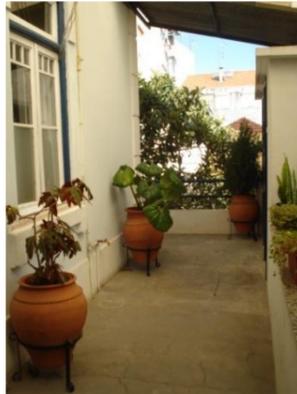
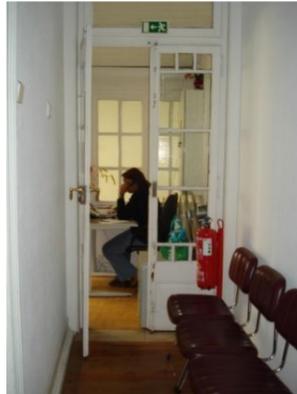
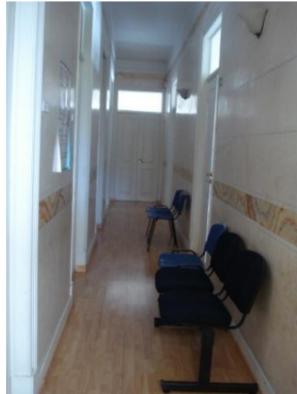
<p>Distribuição no edifício</p> <ul style="list-style-type: none"> - Existem umas escadas de acesso ao piso da DHSAS não regulamentares. (Nível 3) - Os acessos horizontais são estreitos e muitas vezes o percurso é condicionado pelo mobiliário. (Nível 3) - Existem diversos desníveis para a ceder aos diferentes gabinetes e dependências. (Nível 3)

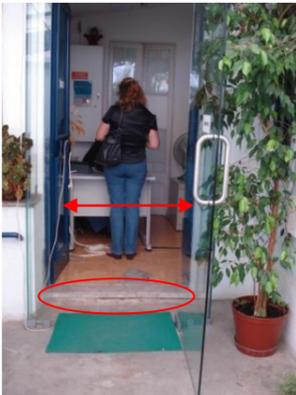
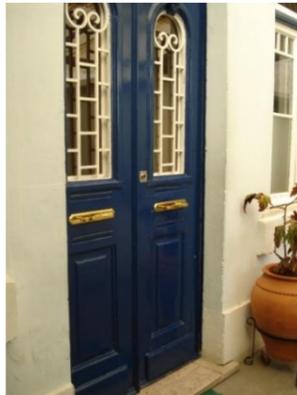
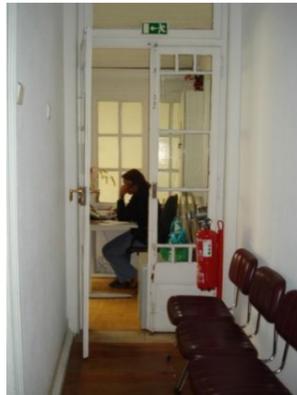
<p>Acesso a dependências e instalações</p> <ul style="list-style-type: none"> - As dimensões das portas interiores são não regulamentares, com exceção da porta interior de vidro que tem de vão total 0,84m. (Nível 3) - Existem soleiras com aproximadamente 0,09m de altura nas entradas de algumas das dependências. (Nível 3) - Os puxadores das portas nem sempre têm o design mais indicado para uma utilização facilitada e apropriada a pessoas com mobilidade reduzida. (Nível 3)

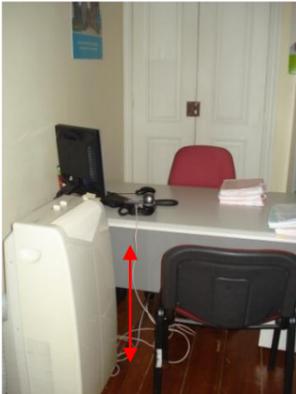
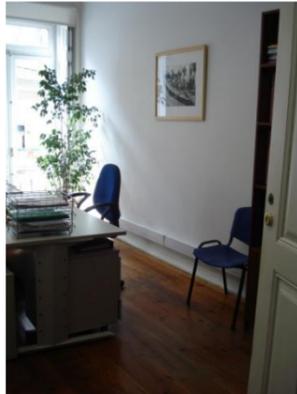
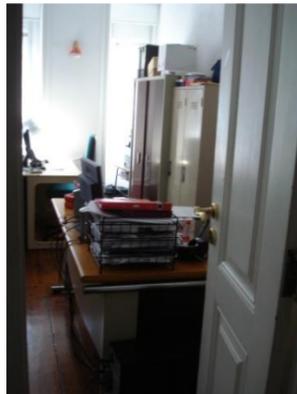
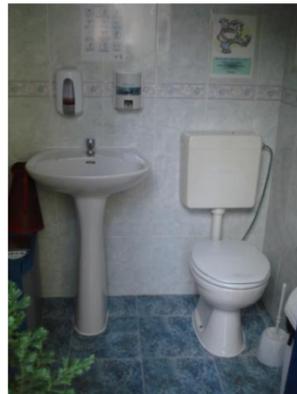
<p>Dependências</p> <ul style="list-style-type: none"> - O atendimento é feito por secretárias. (Nível 1) - Não existem Instalação Sanitária dirigidas a pessoas com mobilidade reduzida. (Nível 3) - Nem sempre os gabinetes são acessíveis por pessoas com mobilidade reduzida. (Nível 3)

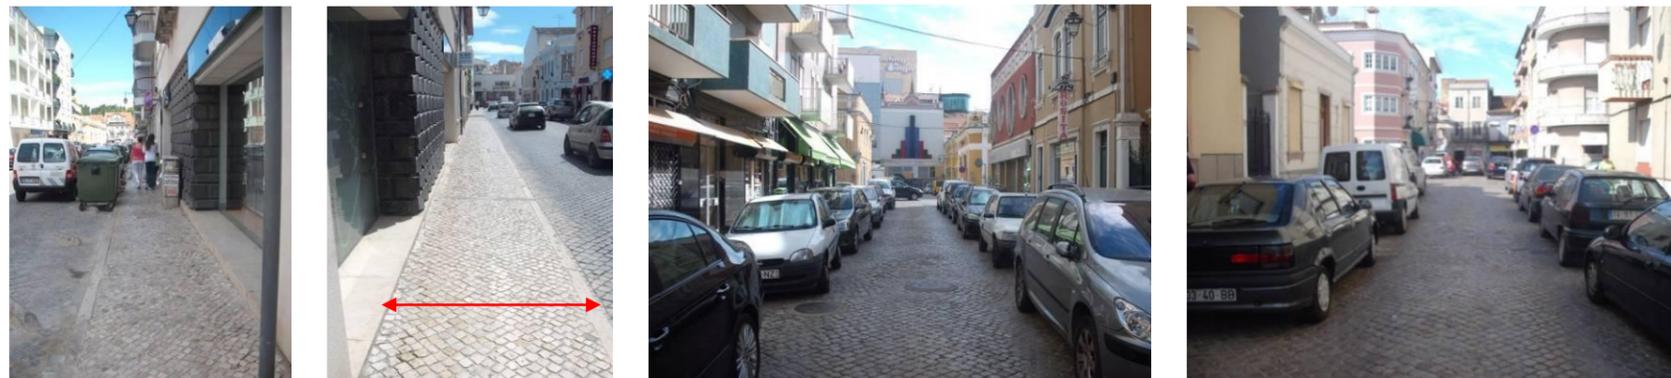
Acesso exterior ao edifício

- Os passeios estão feitos num pavimento muito irregular. **(Nível 3)**
- Não existe estacionamento para pessoas com mobilidade reduzida. **(Nível 3)**
- Não existem passadeiras. **(Nível 3)**
- O mobiliário urbano bem como a sua localização no espaço não está direccionado para um design inclusivo. **(Nível 3)**

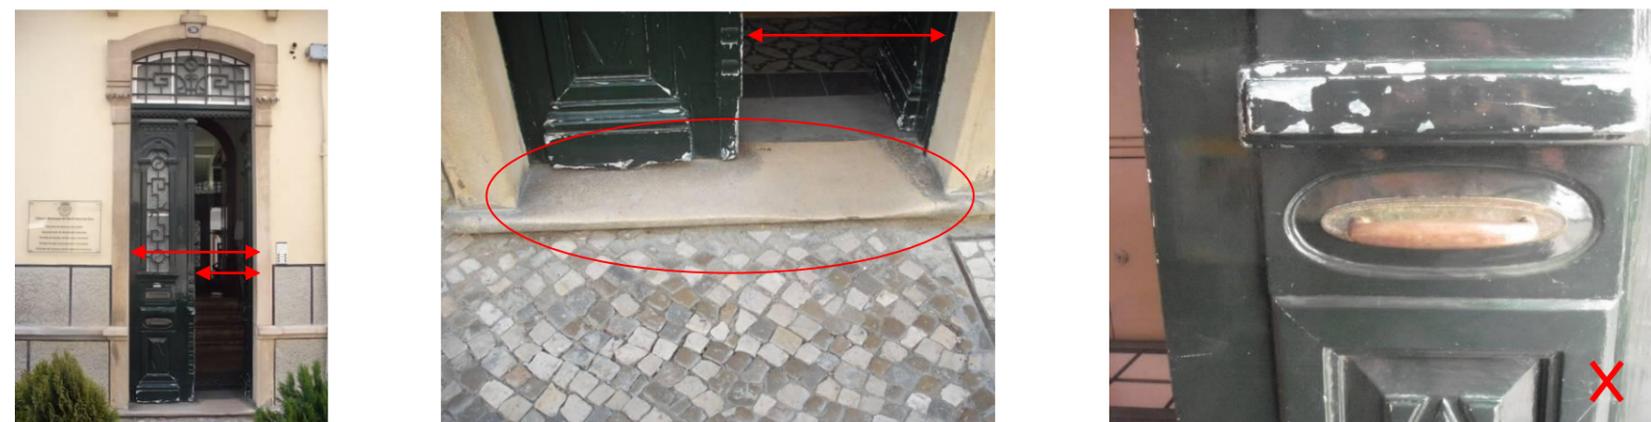
Acesso ao edifício

- A porta de entrada no edifício é de folha dupla e só apresenta vão útil regulamentar quando abertas ambas as suas folhas. A altura da soleira é superior ao máximo regulamentar de 0.02m. **(Nível 3)**
- O puxador apresenta um design não inclusivo que dificulta o manuseamento por parte de pessoas com mobilidade reduzida. **(Nível 3)**

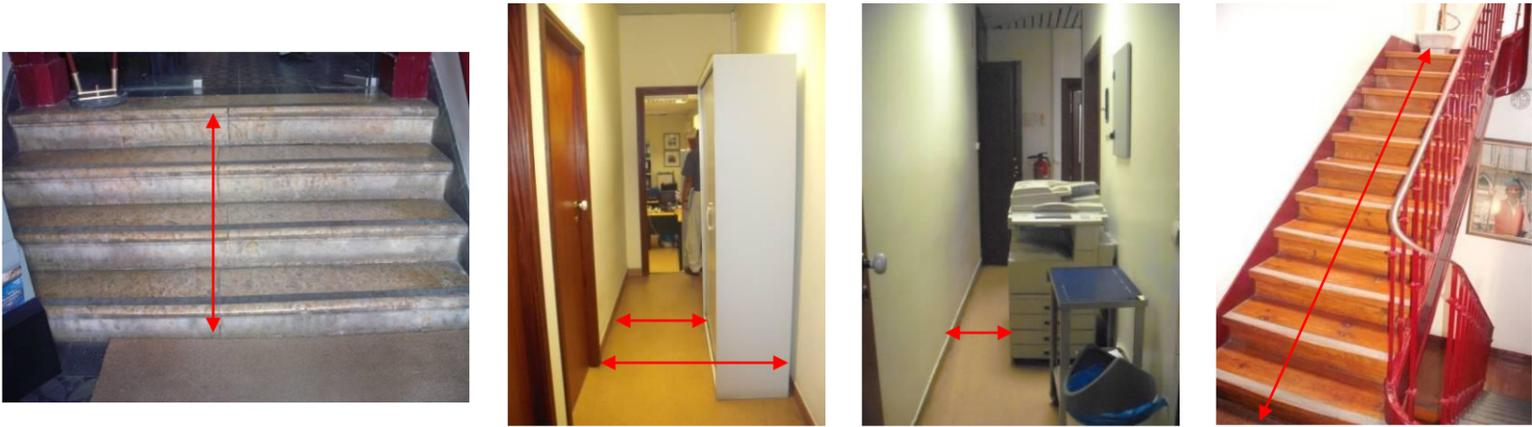
<p>Distribuição no edifício</p> <ul style="list-style-type: none"> - Na entrada do edifício existe uma escada com degraus regulamentares e faixa antiderrapante, no entanto o corrimão não se encontra a uma altura regulamentar, uma vez que devia estar a uma altura compreendida entre 0.85 e 0.90m. (Nível 2) - O edifício organiza-se em 3 pisos. A única forma de circulação vertical é através de escada. (Nível 3) - As escadas têm degraus com medidas regulamentares, bem como corrimão a altura regulamentar. Apresentam também faixa antiderrapante. (Nível 2) - A circulação horizontal nem sempre cumpre vão útil com largura regulamentar devido à má localização de mobiliário ou maquinas. (Nível 3)

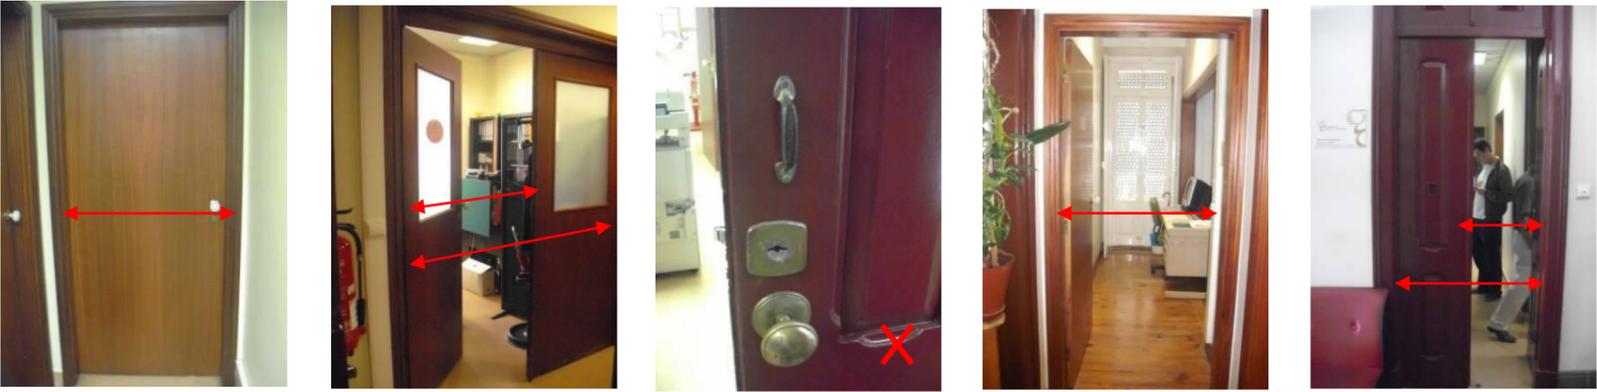
<p>Acesso a dependências e instalações</p> <ul style="list-style-type: none"> - As portas de folha simples apresentam sempre vão útil com largura regulamentar, no entanto as de folha dupla apenas o conseguem quando abertas ambas as suas folhas. (Nível 2) - O acesso às diferentes dependências nem sempre é nivelado. Em alguns casos são as portas são precedidas de degraus. (Nível 3) - O design dos puxadores em forma de maçaneta dificulta o manuseamento por parte de pessoas com mobilidade reduzida. (Nível 3)

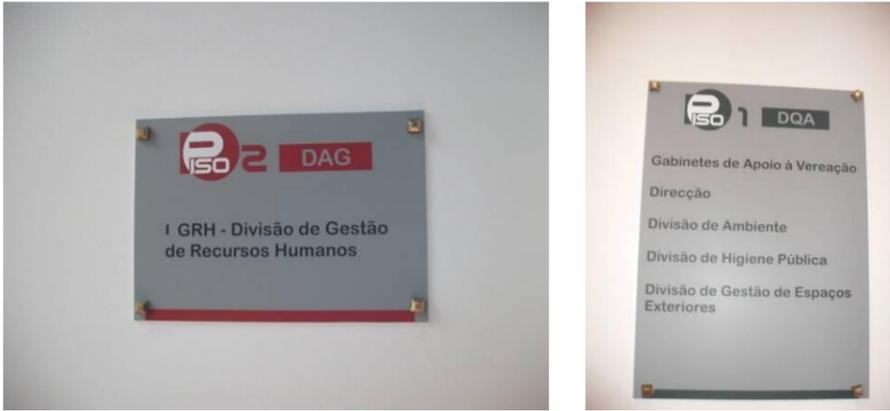
<p>Sinalética</p> <ul style="list-style-type: none"> - Apesar de algumas dependências terem presença de sinalética, esta mostra-se ineficaz, uma vez que apresenta um design, localização e dimensionamento não recomendados. (Nível 3) - Detectou-se uma completa ausência de sinalética dirigida para os invisuais (Braille) e para os surdos (sinais luminosos). (Nível 3)

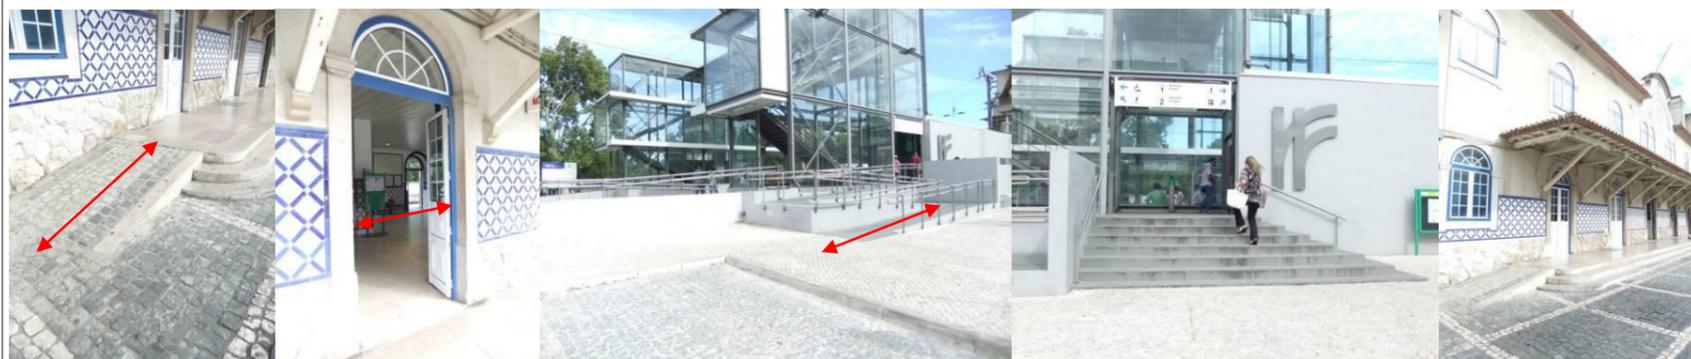
- Existem duas entradas: uma entrada que dá acesso ao edifício antigo onde se localizam as bilheteiras e a segunda entrada dá acesso directo às linhas de comboio. Ambas entradas são servidas por rampas e escadas.
- As rampas de acesso da entrada directa às linhas têm dimensões e inclinação regulamentares, no entanto faltam as faixas contrastantes. A rampa de acesso ao edifício antigo não tem corrimão e tem inclinação 20%, não regulamentar. **(Nível 3)**
- O acesso ao interior do edifício é garantido pela rampa de acesso às linhas.
- Existem várias entradas. As portas de entrada têm largura regulamentar. **(Nível 1)**
- O acesso ao interior ora é de nível ora existe uma soleira com 0.02m de altura, regulamentar. **(Nível 1)**

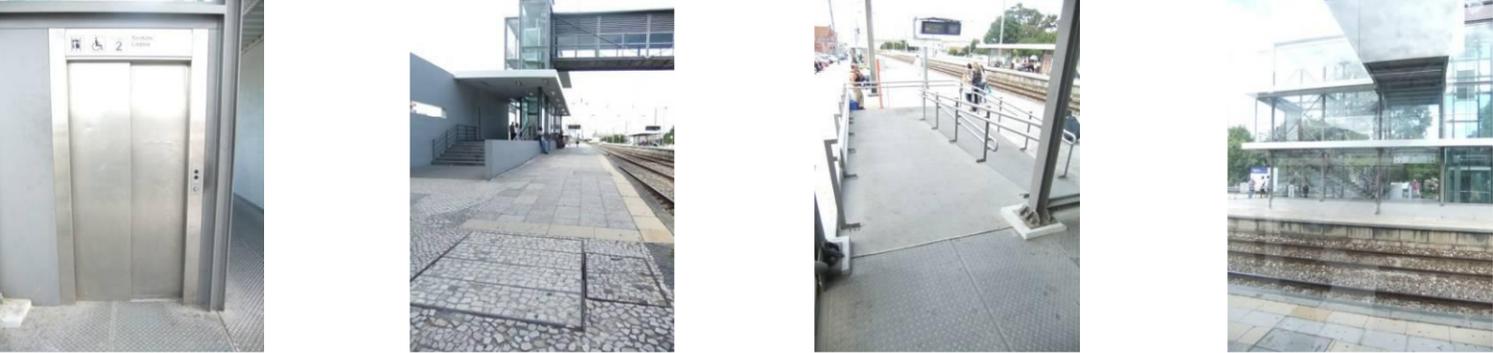
<p>Distribuição no edifício</p> <ul style="list-style-type: none"> - As rampas de acesso às linhas têm dimensões e inclinação regulamentares, no entanto faltam as faixas contrastantes. (Nível 2) - Os corredores, átrios e espaço de distribuição são amplos. (Nível 1) - Existe um elevador e uma caixa de escadas que dão acesso ao outro lado das linhas de comboio. - O elevador tem dimensões regulamentares. Os botões interiores têm alto-relevo e Braille. (Nível 1)
	<p>Acesso a dependências e instalações</p> <ul style="list-style-type: none"> - Não foi possível a análise.
	<p>Dependências</p> <ul style="list-style-type: none"> - Não foi possível análise.

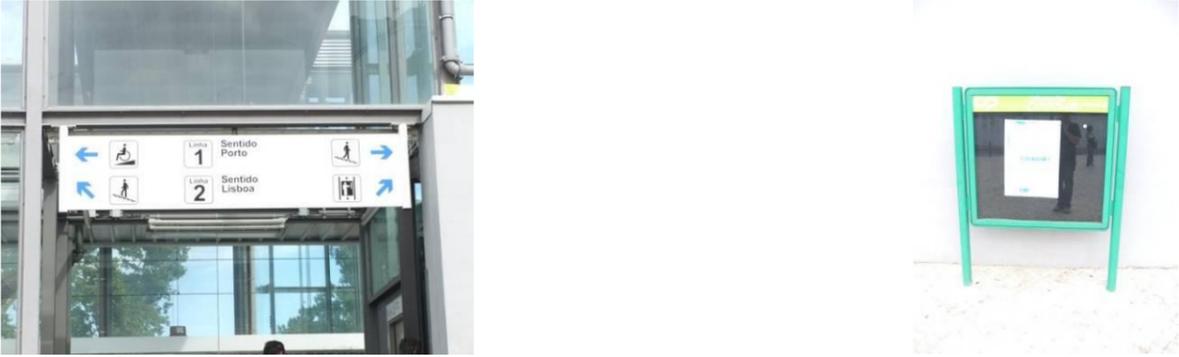
<p>Sinalética</p> <ul style="list-style-type: none"> - Não existe sinalética no interior. Os placares exteriores de informação estão a uma altura regulamentar e estão bem localizados. (Nível 3) - Detectou-se uma completa ausência de sinalética dirigida para os invisuais (Braille) e para os surdos (sinais luminosos). (Nível 3)

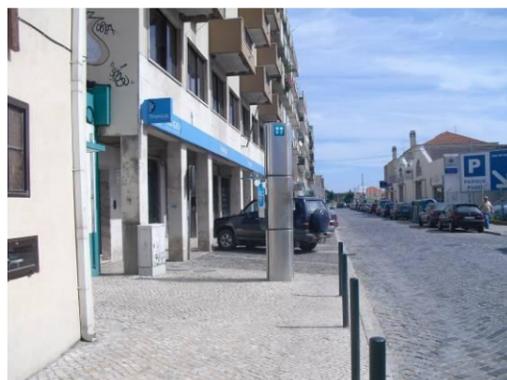
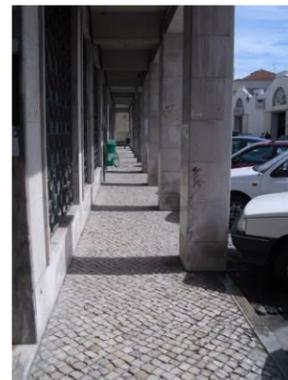
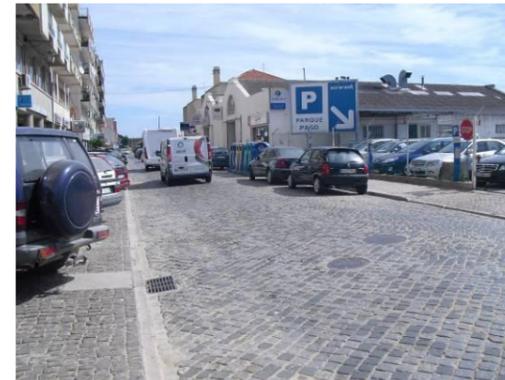
3.3.14

Acesso exterior ao edifício

- Os passeios exteriores são pavimentados num material muito irregular. **(Nível 3)**
- Existe um estacionamento para pessoas com mobilidade reduzida, no entanto não se encontra totalmente sinalizado, faltando para isso sinalização de pavimento. Para que o seu dimensionamento esteja correcto falta faixa lateral de saída com 1m de largura, bem como rebaixamento no passeio. **(Nível 2)**
- O mobiliário urbano bem como a sua localização no espaço não está direccionado para um design inclusivo. **(Nível 3)**

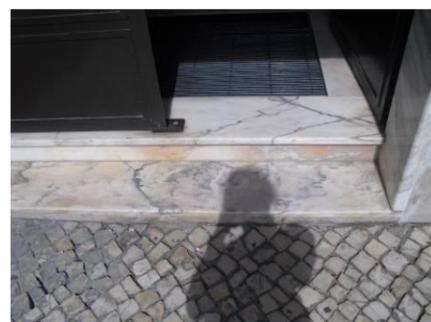
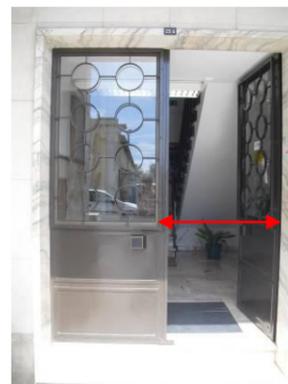
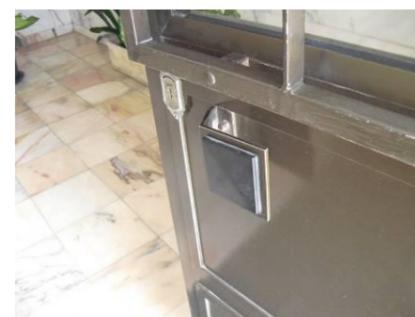
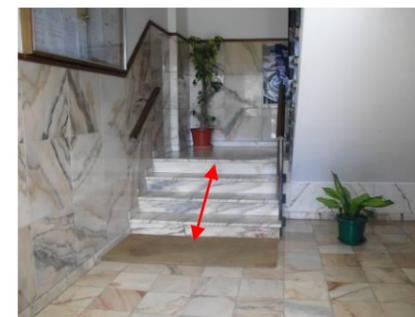
Acesso ao edifício

- A entrada no edifício apresenta dois degraus. A porta é de folha dupla e só apresenta vão útil regulamentar quando abertas ambas as folhas. **(Nível 3)**
- Após entrar no piso das finanças existe uma diferença de cotas apenas vencida através de escadas. As escadas possuem degraus com medidas regulamentares, bem como corrimão a uma altura regulamentar, no entanto verifica-se a ausência de faixa antiderrapante e de aproximação visual em cor e textura contrastante. **(Nível 2)**
- O puxador da porta de entrada não possui um design inclusivo que facilite o manuseamento por parte de pessoas com mobilidade reduzida. **(Nível 3)**

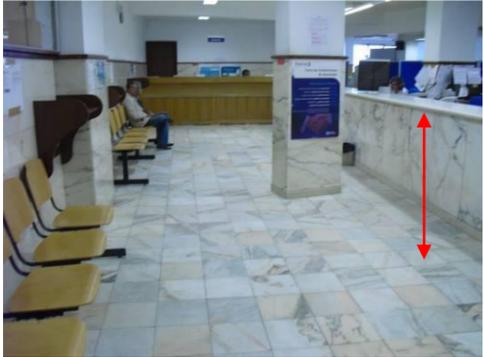
<p>Distribuição no edifício</p> <ul style="list-style-type: none"> - O espaço de finanças organiza-se num só piso sem desníveis interiores. (Nível 1) - Os espaços de circulação horizontal possuem vão útil regulamentar. (Nível 1)

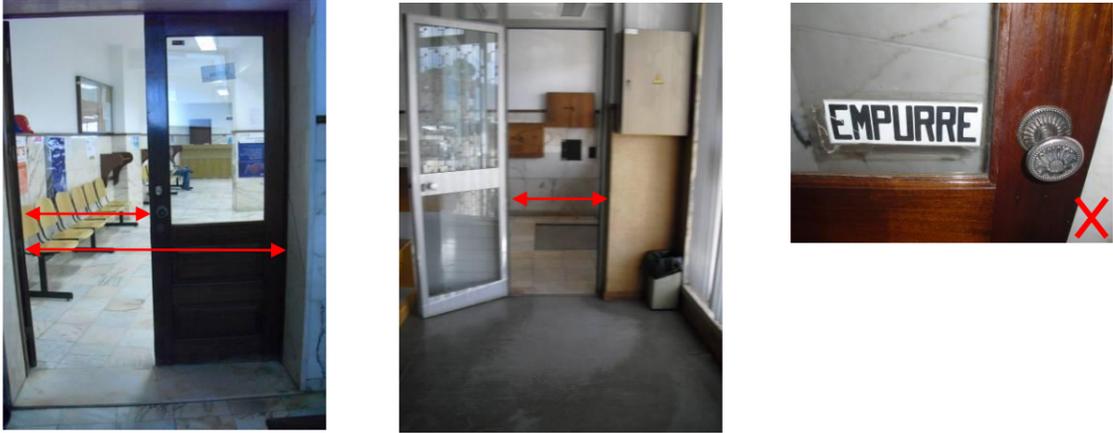
<p>Acesso a dependências e instalações</p> <ul style="list-style-type: none"> - A porta de entrada no espaço de atendimento é de folha dupla e só possui vão útil superior ao mínimo regulamentar quando abertas ambas as folhas. (Nível 2) - O design dos puxadores em forma de maçaneta dificulta o manuseamento por parte de pessoas com mobilidade reduzida. (Nível 3)

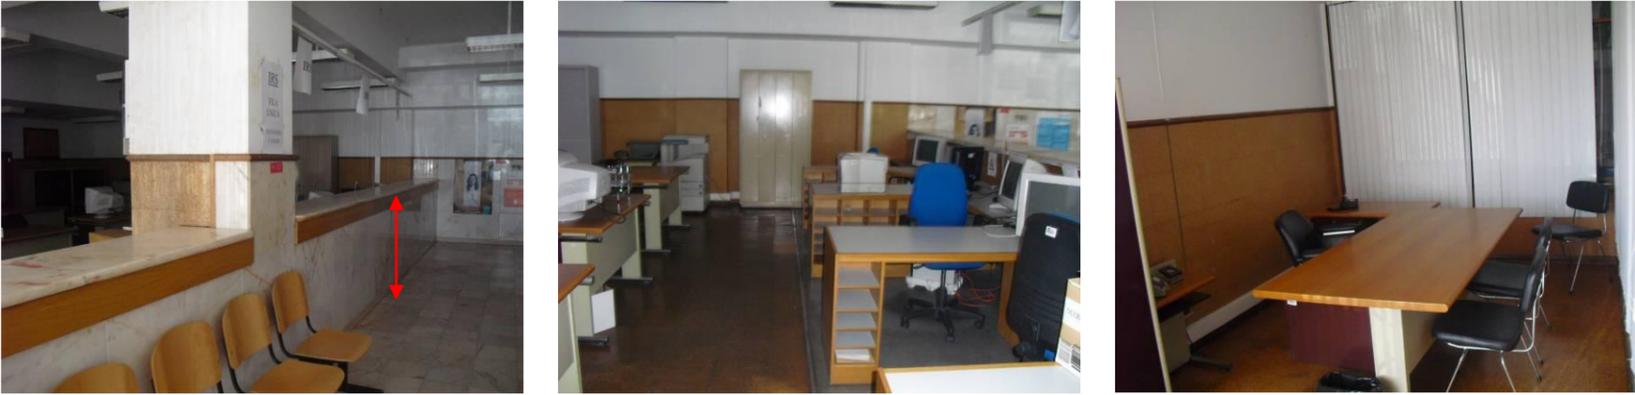
<p>Dependências</p> <ul style="list-style-type: none"> - Não existe instalação sanitária para pessoas com mobilidade reduzida. (Nível 3) - O balcão de atendimento não possui uma zona rebaixada a uma altura regulamentar (0.75m – 0.85m), que permita o correcto atendimento de pessoas com mobilidade reduzida. (Nível 3) - O espaço de distribuição nas dependências é amplo e permite uma boa circulação de pessoas com mobilidade reduzida. (Nível 1)

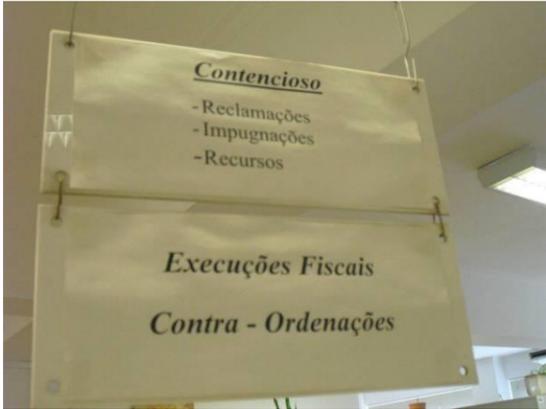
<p>Sinalética</p> <ul style="list-style-type: none"> - Apesar de algumas dependências terem presença de sinalética, esta mostra-se ineficaz, uma vez que apresenta um design, localização e dimensionamento não recomendados. (Nível 3) - Detectou-se uma completa ausência de sinalética dirigida para os invisuais (Braille) e para os surdos (sinais luminosos). (Nível 3)

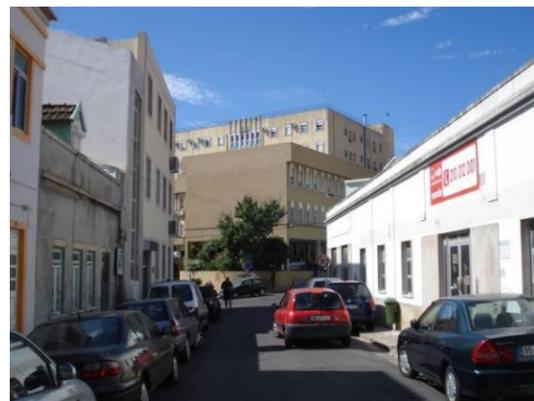
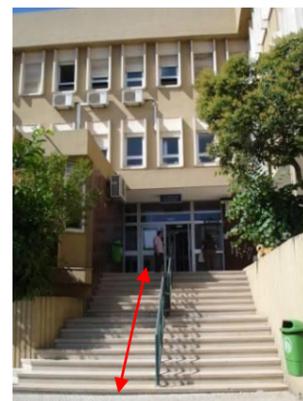
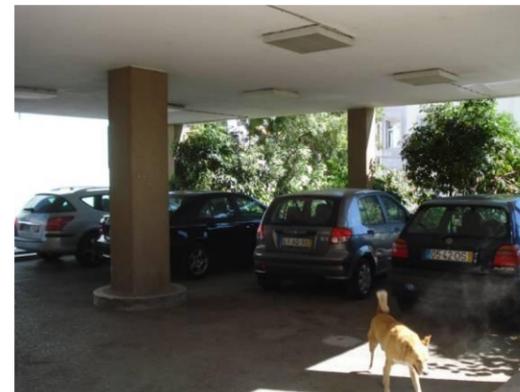
3.3.15

Acesso exterior ao edifício

- Os passeios nem sempre possuem um vão útil regulamentar, devido ao seu subdimensionamento ou à errada localização de mobiliário urbano, como floreiras, mecos, bancas comerciais ou estacionamento abusivo. **(Nível 3)**
- No espaço exterior de acesso ao edifício existem diferenças de cota vencidas com rampas de inclinação não regulamentar. **(Nível 3)**
- Não existe estacionamento para pessoas com mobilidade reduzida. **(Nível 3)**
- Não existem passeadeiras na envolvente próxima ao edifício. **(Nível 3)**
- O mobiliário urbano bem como a sua localização no espaço não está direccionado para um design inclusivo. **(Nível 3)**

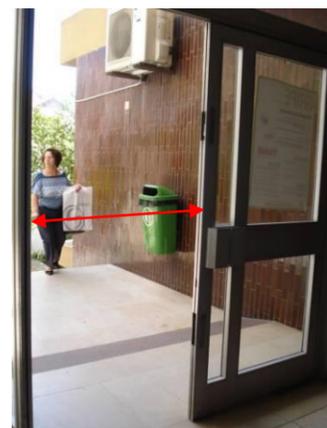
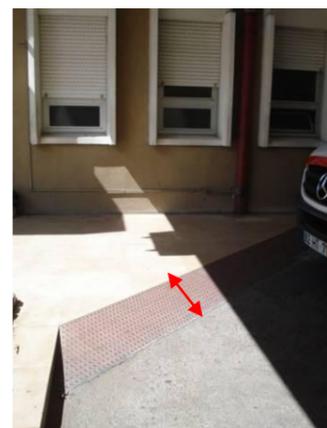
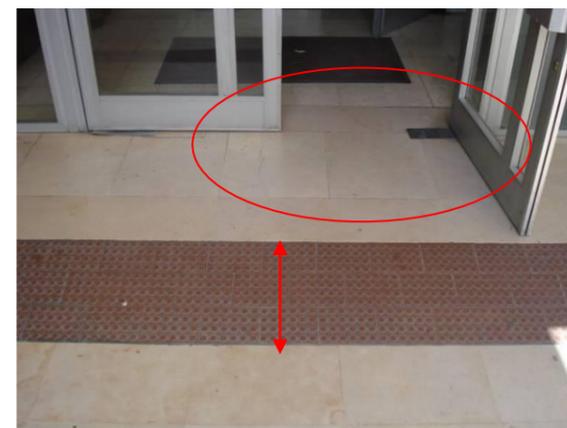
Acesso ao edifício

- A porta de entrada principal é de folha dupla, no entanto só possui vão útil regulamentar quando abertas ambas as folhas. O mesmo se aplica a porta de antecâmara. **(Nível 2)**
- Os puxadores têm uma forma não inclusiva que dificulta o manuseamento por parte de pessoas com mobilidade reduzida. **(Nível 3)**

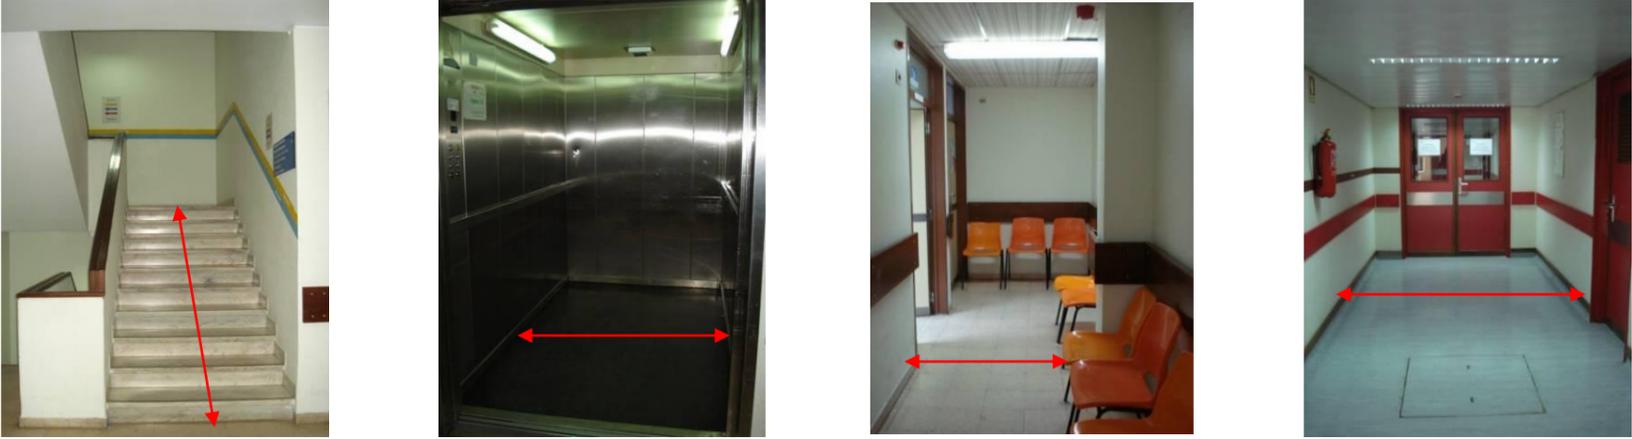
<p>Distribuição no edifício</p> <ul style="list-style-type: none"> - O edifício organiza-se em 5 pisos. A circulação vertical faz-se através de elevador e escadas. (Nível 1) - As escadas têm degraus regulamentares patamar intermédio e faixa antiderrapante. Verifica-se no entanto a ausência de corrimão de ambos os lados. (Nível 2) - A circulação horizontal é ampla, cumprindo sempre um vão útil superior ao mínimo regulamentar. (Nível 3)
