Fase III – Versão Final do Estudo

Plano Local de Promoção da Acessibilidade do Município de Vila Franca de Xira

Cap. II – Levantamento e Diagnóstico

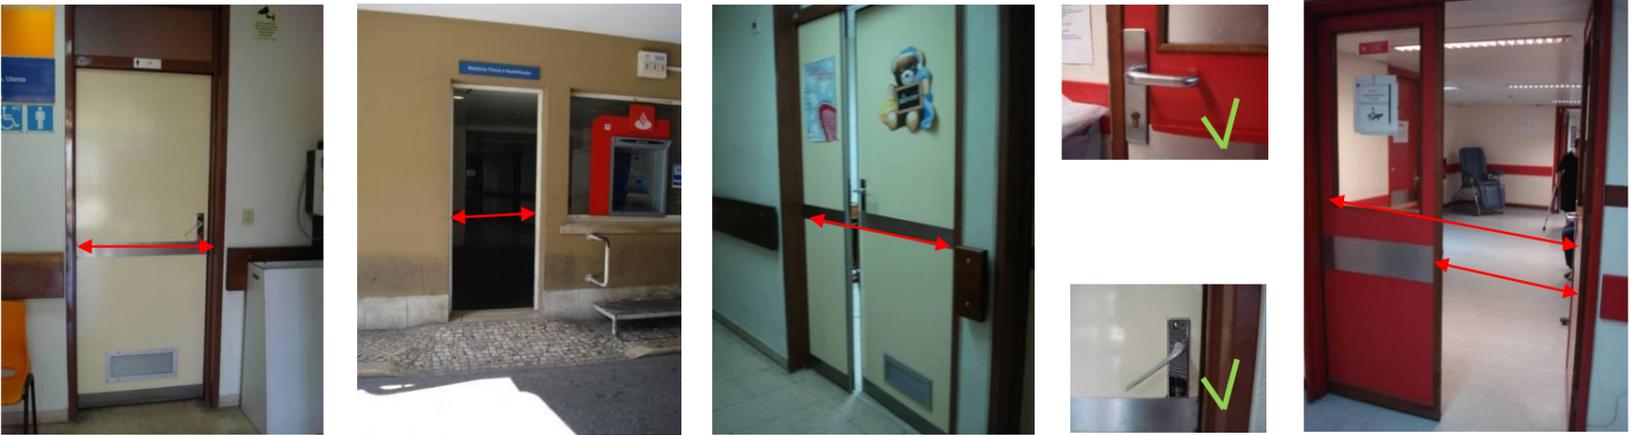
<p>Acesso a dependências e instalações</p> <ul style="list-style-type: none"> - Existem portas que só atingem vão útil regulamentar quando aberta a aba lateral. (Nível 2) - Existem dependências com acesso pelo exterior que possuem uma soleira vencida com inclinação superior aos máximos regulamentares. (Nível 3) - O design dos puxadores em forma de alavanca facilita o manuseamento por parte de pessoas com mobilidade reduzida. (Nível 3)

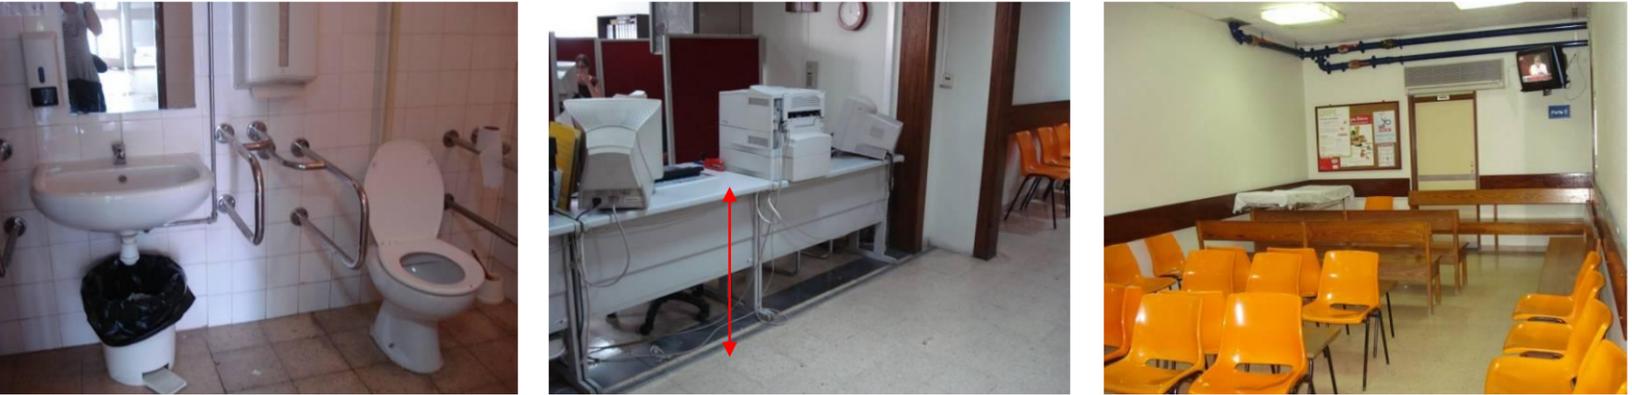
<p>Dependências</p> <ul style="list-style-type: none"> - A instalação sanitária para pessoas com mobilidade reduzida não está totalmente equipada, faltando para tal, botoneira de alarme, e a porta abre para dentro quando deveria abrir para fora. (Nível 2) - O atendimento ao público é feito por secretária, a uma altura regulamentar. (Nível 1) - Existem dependências onde a organização do mobiliário impossibilita a boa circulação de pessoas com mobilidade reduzida. (Nível 2)

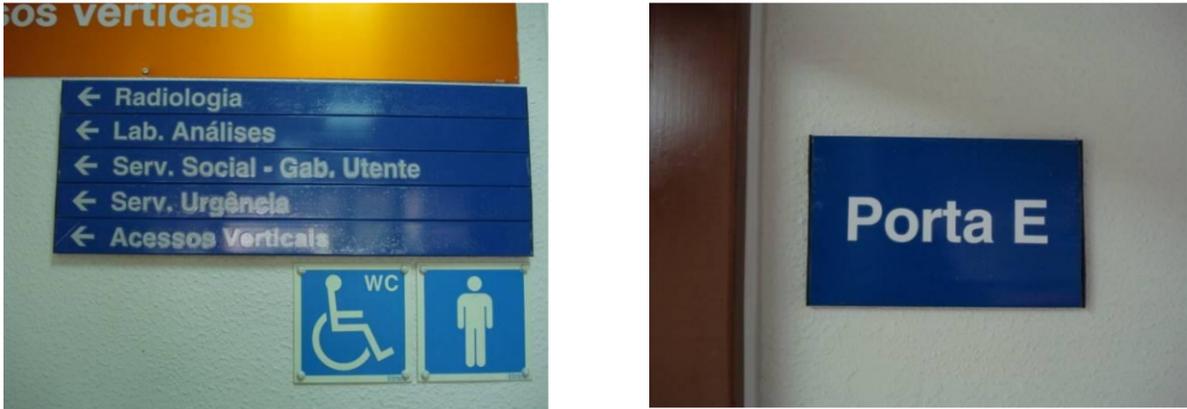
<p>Sinalética</p> <ul style="list-style-type: none"> - Apesar de algumas dependências terem presença de sinalética, esta mostra-se ineficaz, uma vez que apresenta um design, localização e dimensionamento não recomendados. (Nível 3) - Detectou-se uma completa ausência de sinalética dirigida para os invisuais (Braille) e para os surdos (sinais luminosos). (Nível 3)

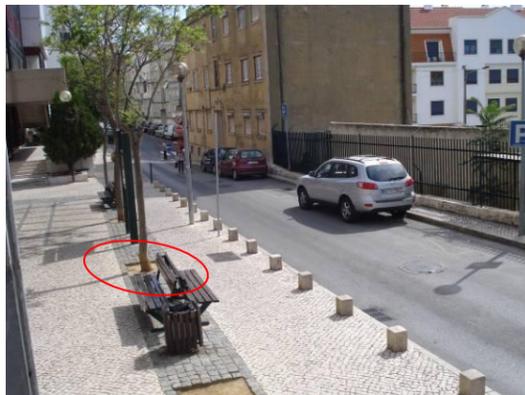
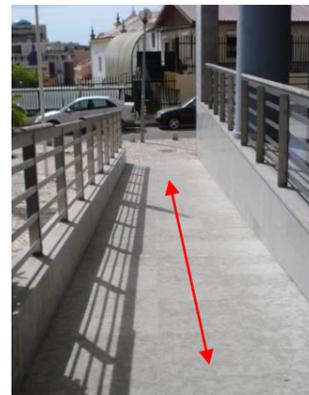
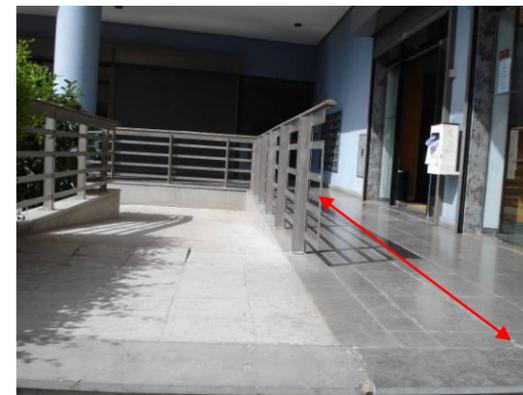
3.3.16

Acesso exterior ao edifício

- Existe uma rampa de acesso ao edifício com uma inclinação superior ao mínimo regulamentar. Não existem faixas de aproximação marcadas no pavimento. **(Nível 3)**
- As escadas são regulamentares, contudo o corrimão de 1m é não regulamentar. **(Nível 2)**
- Os pavimentos e percursos são irregulares e em algumas situações as dimensões e os acessos não são regulamentares. **(Nível 3)**
- Existe um lugar de estacionamento dirigido a pessoas com mobilidade reduzida com sinalização vertical e horizontal, contudo não tem dimensões regulamentares. **(Nível 2)**
- O mobiliário urbano bem como a sua localização no espaço não está direccionado para um design inclusivo. **(Nível 3)**

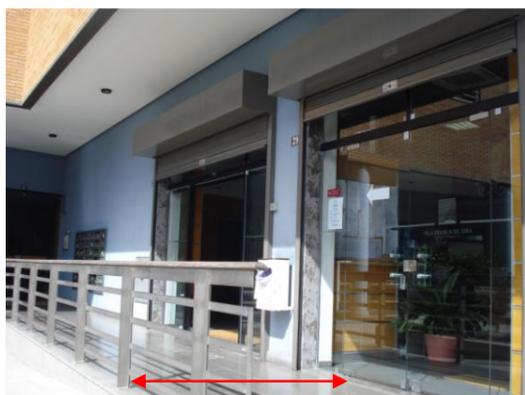
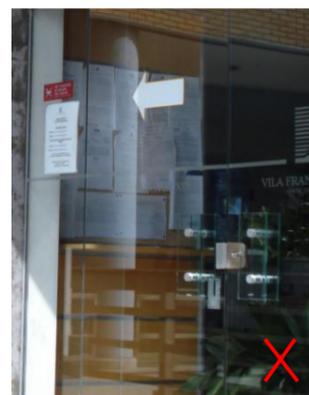
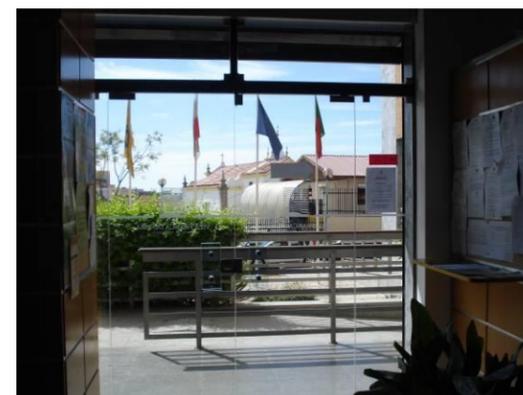
Acesso ao edifício

- A porta de entrada para o edifício é de folha dupla, com um vão livre de 1,55m, não regulamentar. **(Nível 3)**
- Não existem soleiras. **(Nível 1)**
- Os puxadores das portas não têm o design mais indicado dificultando a utilização a pessoas com mobilidade reduzida. **(Nível 3)**

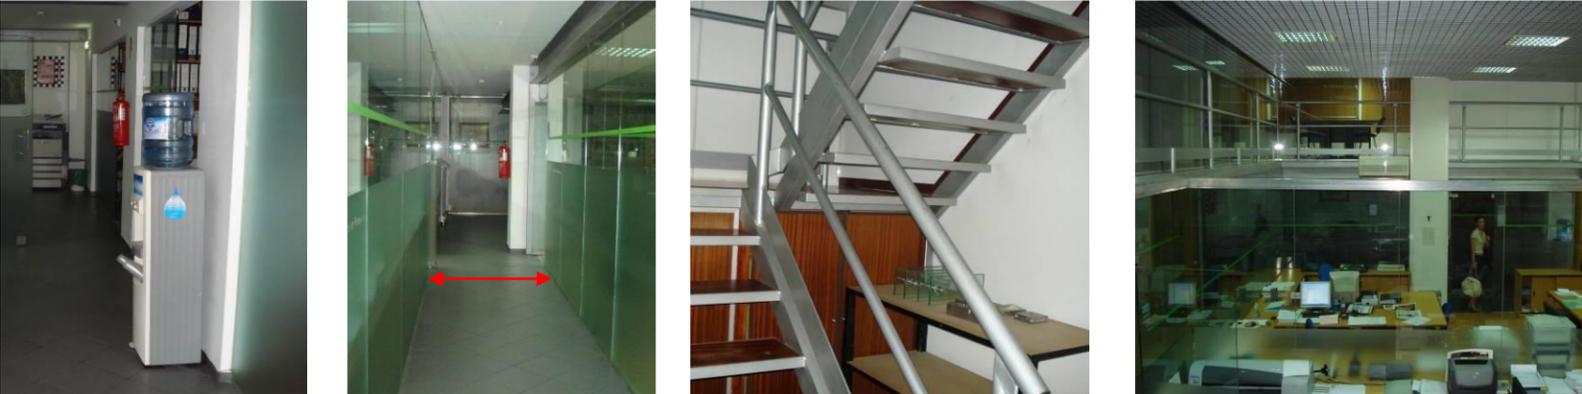
<p>Distribuição no edifício</p> <ul style="list-style-type: none"> - A junta de freguesia estrutura em 2 pisos, sendo o segundo piso utilizado como arquivo. O acesso é feito por umas escadas metálicas vazadas, não regulamentares. (Nível 3) - Os acessos horizontais são amplos, sem mobiliário a travar o percurso, logo são regulamentares. (Nível 1)

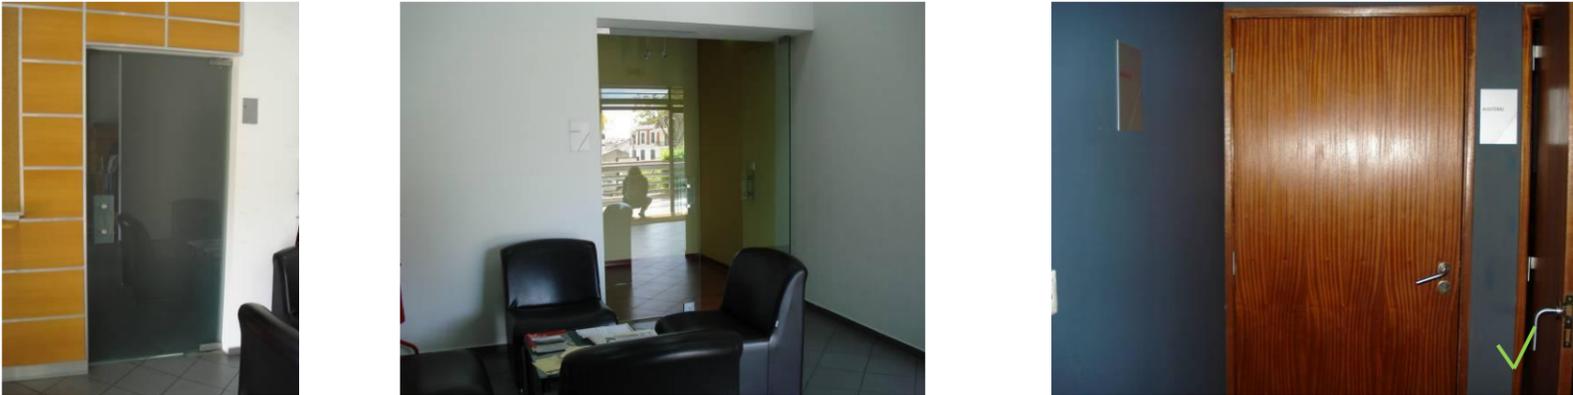
<p>Acesso a dependências e instalações</p> <ul style="list-style-type: none"> - Dimensões das portas interiores variam de 0,92m a 0,74m, Existem portas de folha simples e duplas. As dimensões inferiores a 0,77m são não regulamentares. (Nível 2) - Não existem soleiras nem desníveis. (Nível 1) - Os puxadores das portas têm o design mais indicado para uma utilização facilitada e apropriada a pessoas com mobilidade reduzida. (Nível 1)

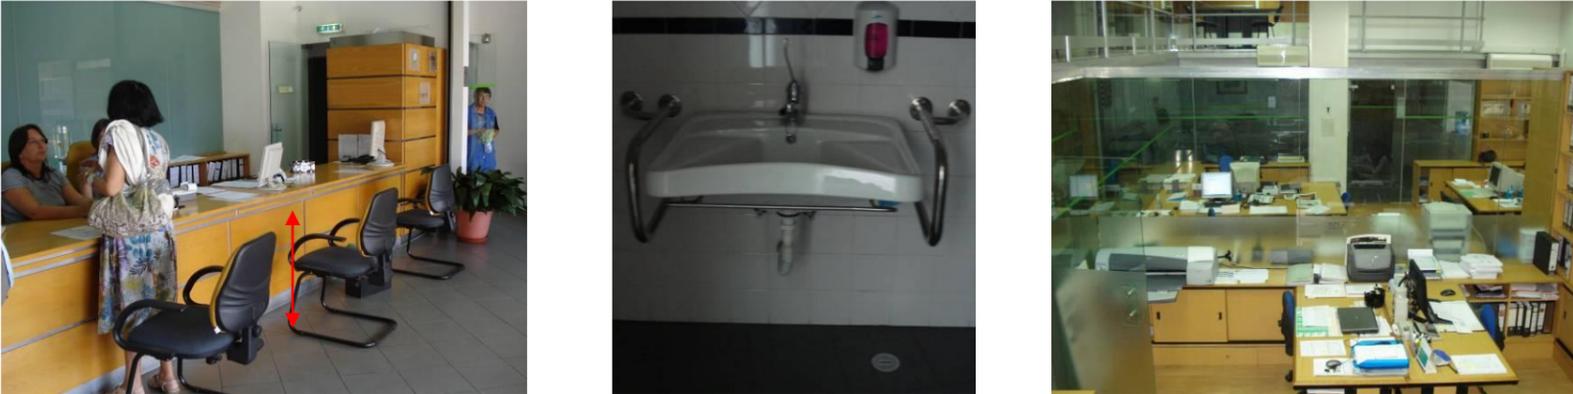
<p>Dependências</p> <ul style="list-style-type: none"> - O atendimento é feito por secretárias, altura 0,81m. (Nível 1) - O auditório tem lugares exclusivos para pessoas com mobilidade reduzida. (Nível 1) - A Instalação Sanitária está devidamente sinalizada e equipada á excepção do espelho rebatível e botoneira de alarme. (Nível 2) - Todos os gabinetes de acesso público são acessíveis a pessoas com mobilidade reduzida. (Nível 1)

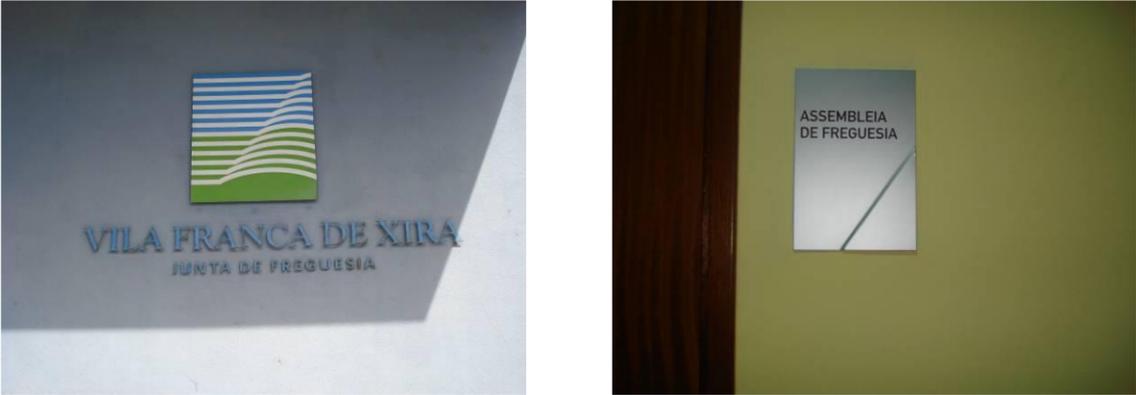
<p>Sinalética</p> <ul style="list-style-type: none"> - Apesar algumas dependências terem presença de sinalética, esta mostra-se ineficaz, uma vez que apresenta um design, localização e dimensionamento não recomendados. (Nível 3) - Detectou-se uma completa ausência de sinalética dirigida para os invisuais (Braille) e para os surdos (sinais luminosos). (Nível 3)

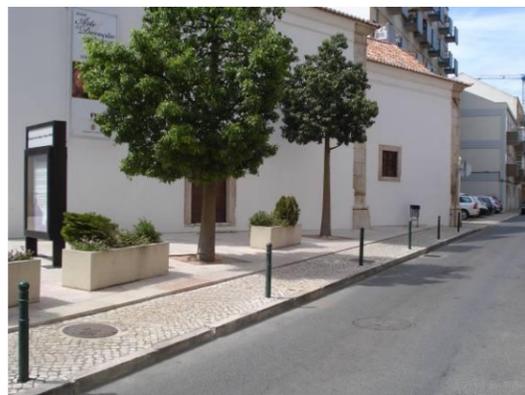
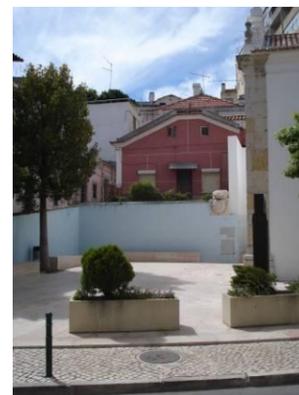
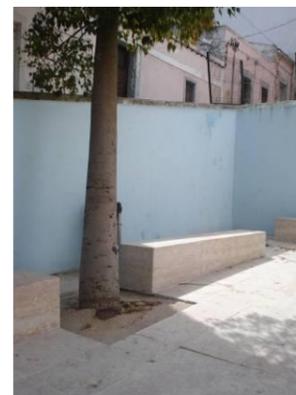
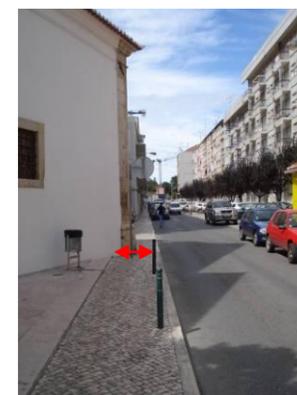
3.3.17

Acesso exterior ao edifício

- O pavimento é irregular (cubos de basalto, material escorregadio). As dimensões dos passeios são muitas vezes não regulamentares, obrigando as pessoas a percorrerem a faixa automóvel. **(Nível 3)**
- A passeadeira tem rebaixo, contudo o rebaixo não está no mesmo enfiamento da passeadeira. **(Nível 2)**
- Nas proximidades não existe lugar de estacionamento para pessoas com mobilidade reduzida. **(Nível 3)**
- Existe um desnível entre o passeio público e o adro da igreja, o qual poderá ser um obstáculo para pessoas com mobilidade reduzida. **(Nível 3)**
- O mobiliário urbano bem como a sua localização no espaço não está direccionado para um design inclusivo. **(Nível 3)**

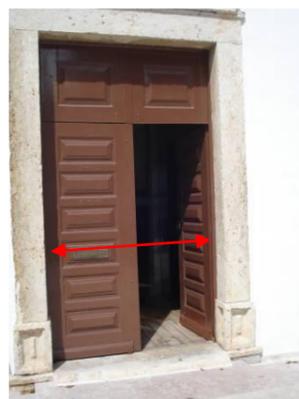
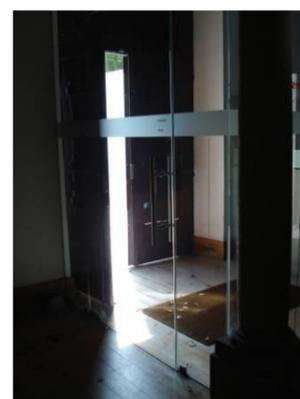
Acesso ao edifício

- O acesso ao edifício é condicionada devido a uma soleira não regulamentar. **(Nível 3)**
- A porta de entrada do edifício é de folha dupla, com um vão regulamentar. **(Nível 1)**
- O puxador da porta não têm o design mais indicado, dificultando a utilização a pessoas com mobilidade reduzida, contudo esta porta só é aberta e fechada uma vez por dia, pelo funcionário do museu. **(Nível 2)**
- Existe um ante câmara com duas portas em vidro de vão regulamentar. **(Nível 1)**

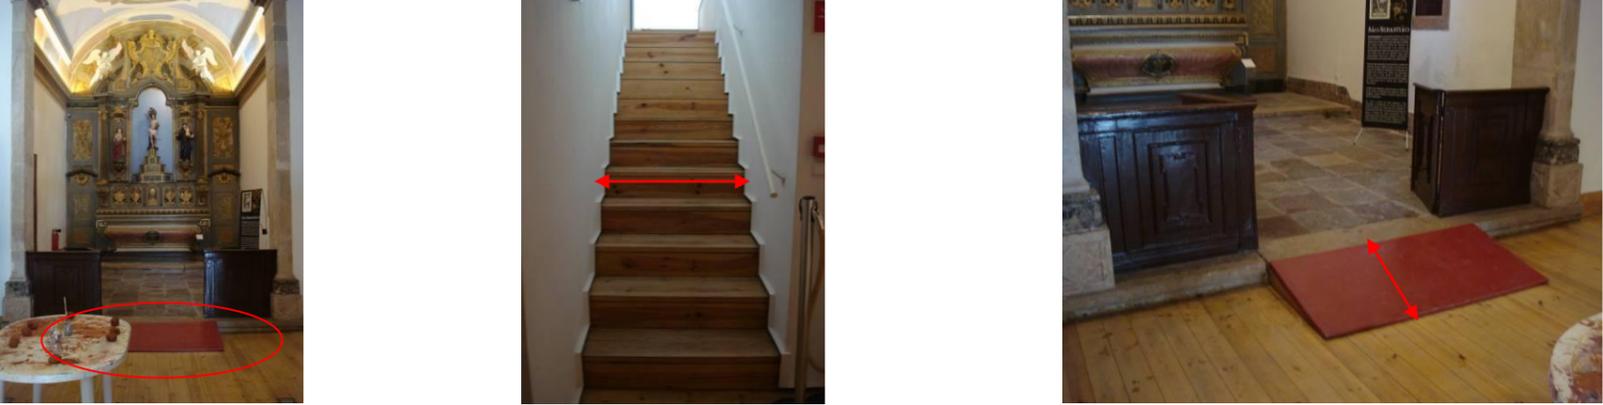
<p>Distribuição no edifício</p> <ul style="list-style-type: none"> - Este edifício é inacessível a pessoas com mobilidade reduzida. Não existe elevador para vencer as diferentes cotas e as escadas existentes não tem dimensões para aplicar uma plataforma elevatória. Existem diversas soleiras não regulamentares ao longo do percurso das exposições, embora tenham sido colocadas rampas para vencer os diferentes desníveis, estas rampas são não regulamentares. (Nível 3) - Existe mobiliário a condicionar os percursos. (Nível 3)

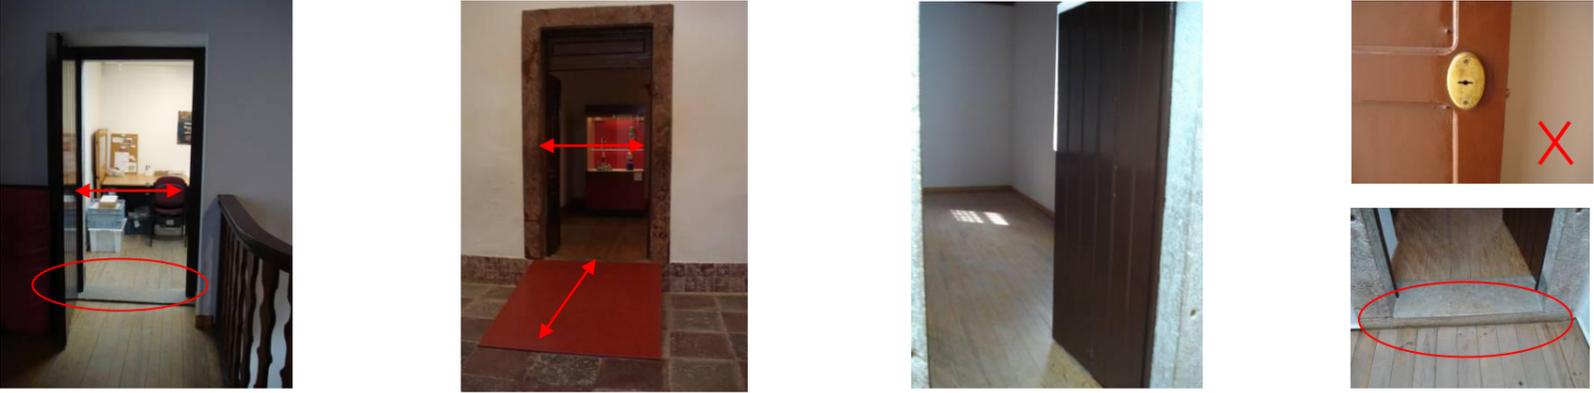
<p>Acesso a dependências e instalações</p> <ul style="list-style-type: none"> - Dimensões das portas interiores variam quanto à sua dimensão, sendo todas as portas de vão inferior a 0,77m não regulamentares. (Nível 3) - Existem soleiras e desníveis nas dependências do edifício. (Nível 3) - Os puxadores das portas nem sempre têm o design mais indicado para uma utilização facilitada e apropriada a pessoas com mobilidade reduzida. (Nível 3)

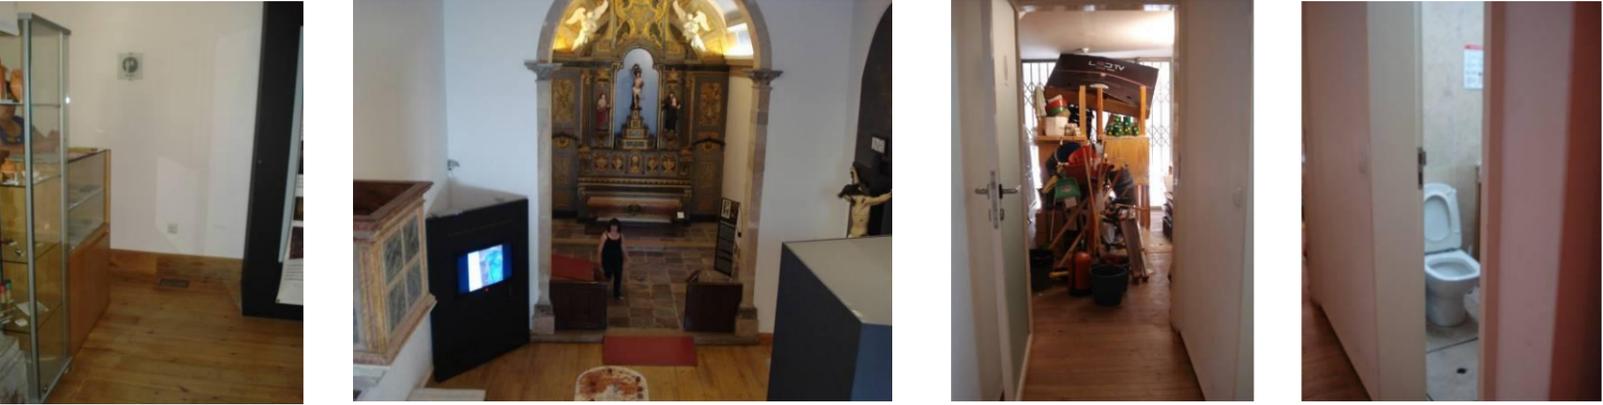
<p>Dependências</p> <ul style="list-style-type: none"> - O atendimento é feito por um balcão não rebaixado nem vazado, contudo o atendimento pode ser feito lateralmente. (Nível 2) - As salas de exposições do 1º piso não são acessíveis a pessoas com mobilidade reduzida. (Nível 3) - Em algumas dependências o mobiliário condiciona as zonas de passagem. (Nível 3) - Não existem Instalações Sanitárias dirigidas a pessoas com mobilidade reduzida. (Nível 3)

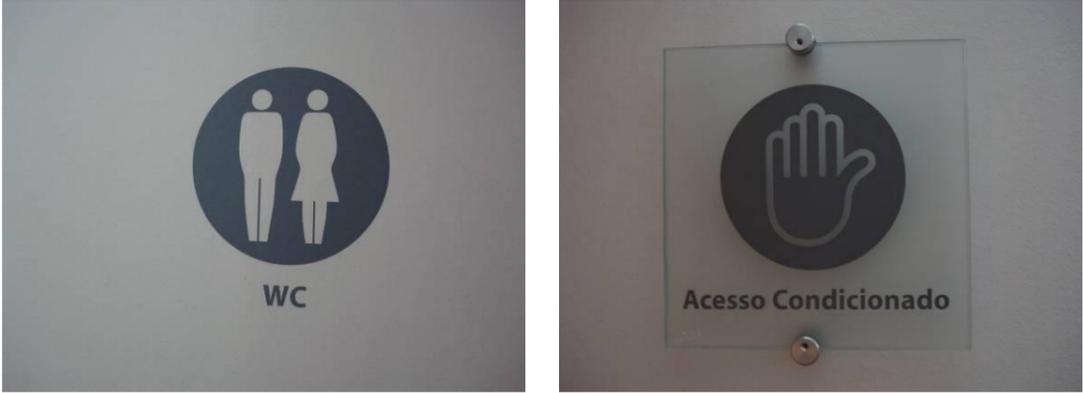
<p>Sinalética</p> <p>- Apesar algumas dependências terem presença de sinalética, esta mostra-se ineficaz, uma vez que apresenta um design, localização e dimensionamento não recomendados. (Nível 3)</p> <p>- Detectou-se uma completa ausência de sinalética dirigida para os invisuais (Braille) e para os surdos (sinais luminosos). (Nível 3)</p>

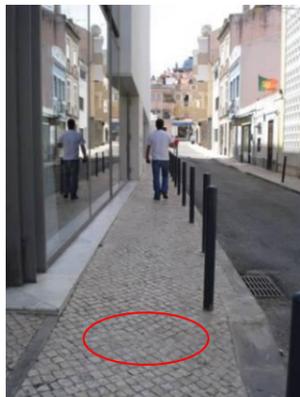
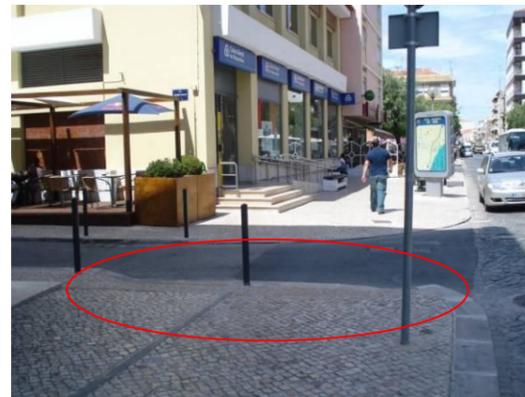
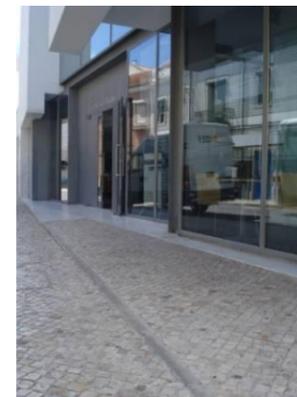
Acesso exterior ao edifício

- O pavimento é irregular (cubos de basalto, material escorregadio). As dimensões dos passeios são regulamentares, contudo deparamo-nos com alguns pilaretes a condicionarem percursos, surgindo como obstáculos a pessoas com mobilidade reduzida. **(Nível 3)**
- Nas proximidades não existe um lugar de estacionamento dirigido a pessoas com mobilidade reduzida. **(Nível 3)**
- O mobiliário urbano bem como a sua localização no espaço não está direccionado para um design inclusivo. **(Nível 3)**

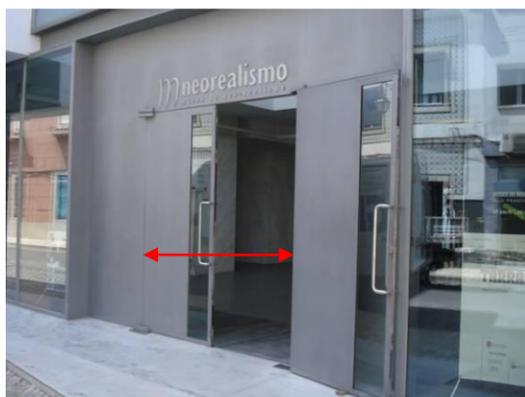
Acesso ao edifício

- O acesso ao edifício é nivelado. **(Nível 1)**
- A porta de entrada para o edifício é de folha dupla, com um vão regulamentar. **(Nível 1)**
- O puxador da porta não têm o design mais indicado, dificultando a utilização a pessoas com mobilidade reduzida, contudo esta porta só é aberta e fechada uma vez por dia, pelo funcionário do museu. **(Nível 3)**

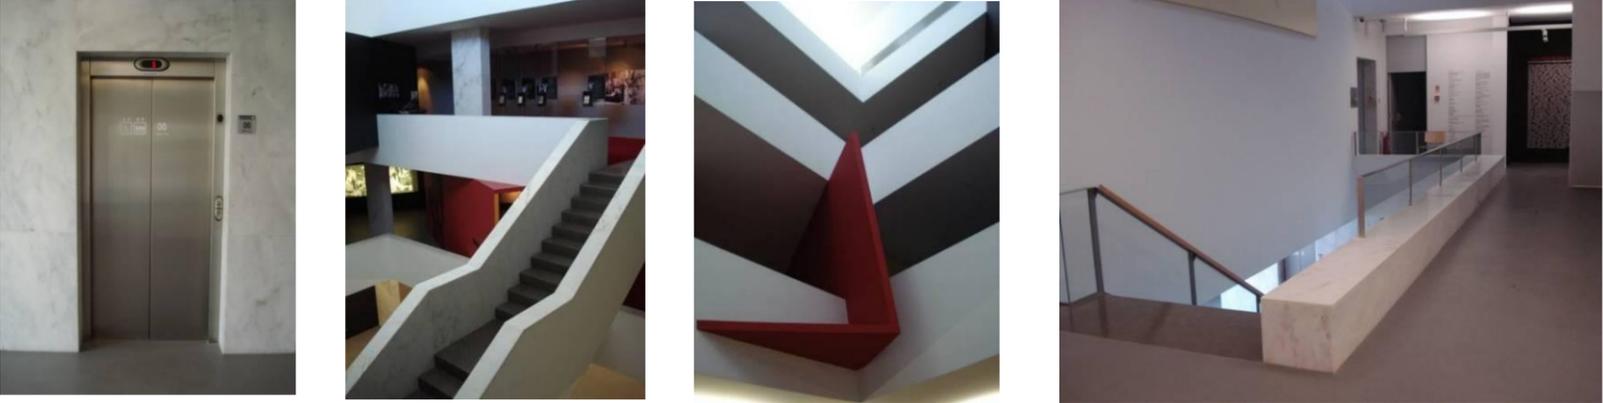
<p>Distribuição no edifício</p> <ul style="list-style-type: none"> - O museu estrutura-se em diferentes pisos. A distribuição vertical é feita através de um elevador e escadas regulamentares, à exceção da ausência das faixas anti-derrapantes nas escadas. (Nível 1) - Os acessos horizontais são amplos, sem mobiliário a travar o percurso, logo são regulamentares. (Nível 1) - Todos os pisos são de fácil acesso a pessoas com mobilidade reduzida. (Nível 1)

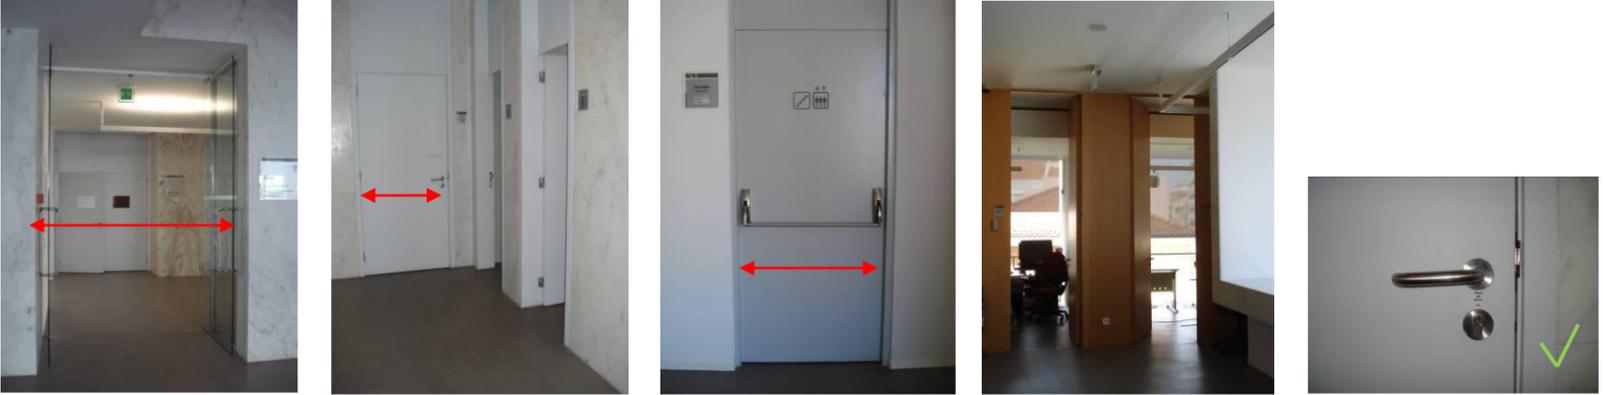
<p>Acesso a dependências e instalações</p> <ul style="list-style-type: none"> - Dimensões das portas interiores são regulamentares, o sistema varia de folha simples e folha dupla. (Nível 1) - Não existem soleiras nem desníveis nas dependências do edifício. (Nível 1) - Os puxadores das portas têm o design mais indicado para uma utilização facilitada e apropriada a pessoas com mobilidade reduzida. (Nível 1)

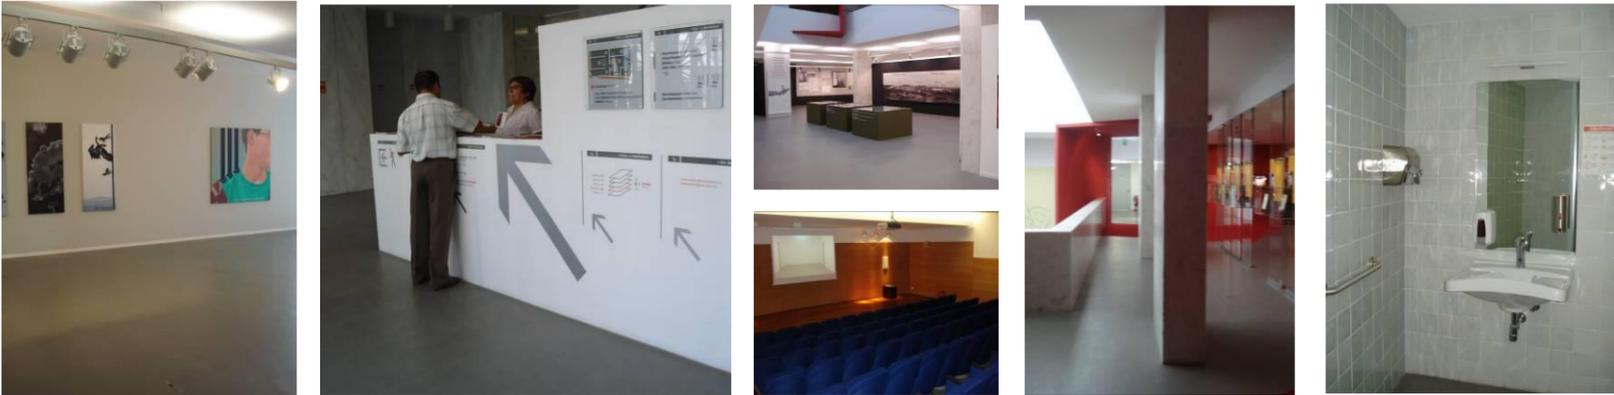
<p>Dependências</p> <ul style="list-style-type: none"> - O atendimento é feito por um balcão não rebaixado nem vazado, contudo o atendimento a pessoas com mobilidade reduzida poderá ser feito, sempre que necessário lateralmente. (Nível 2) - O auditório não tem lugares sinalizados e exclusivos para pessoas com mobilidade reduzida, contudo existe espaço para uma futura adaptação ou sinalização. (Nível 2) - As Instalações Sanitárias dirigidas a pessoas com mobilidade reduzida, estão devidamente sinalizadas e equipada á exceção da ausência da botoneira de alarme. (Nível 2) - Todos os gabinetes de acesso público são acessíveis a pessoas com mobilidade reduzida. (Nível 1)

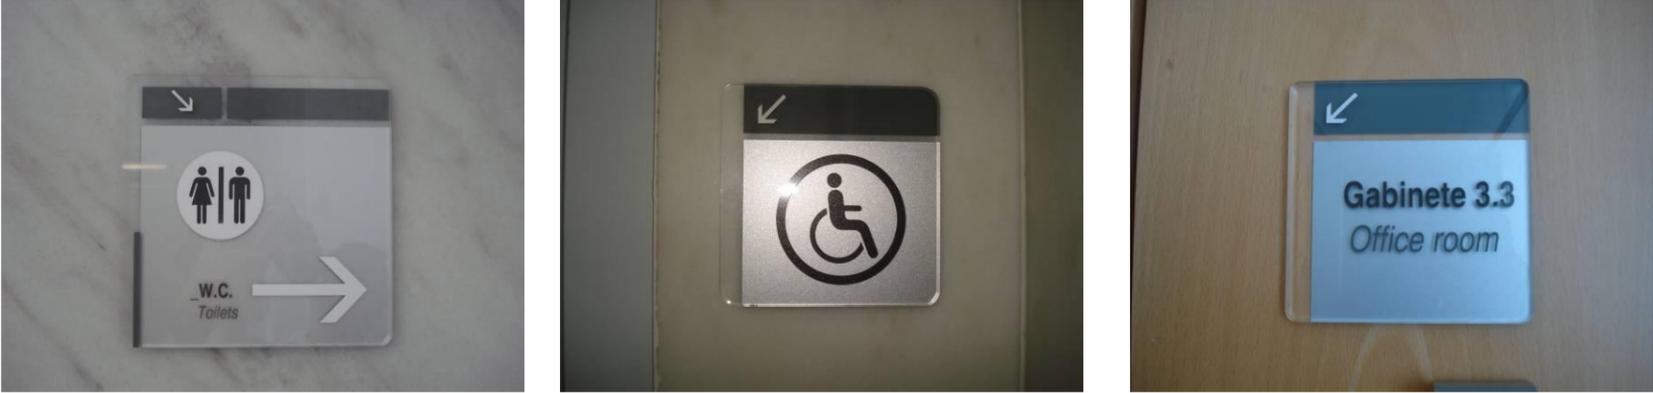
<p>Sinalética</p> <p>- Apesar algumas dependências terem presença de sinalética, esta mostra-se ineficaz, uma vez que apresenta um design, localização e dimensionamento não recomendados. (Nível 3)</p> <p>- Detectou-se uma completa ausência de sinalética dirigida para os invisuais (Braille) e para os surdos (sinais luminosos). (Nível 3)</p>

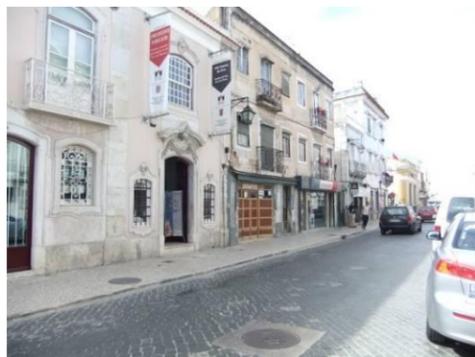
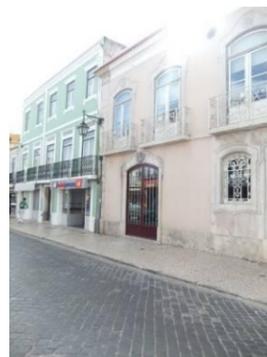
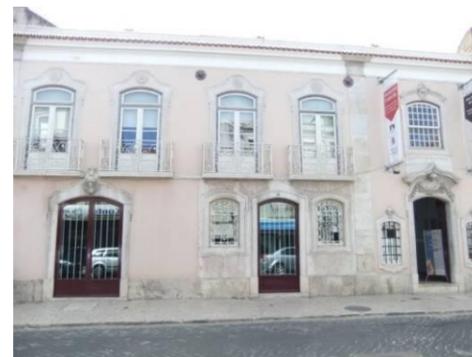
Acesso exterior ao edifício

- O espaço exterior público envolvente ao edifício em estudo tem os acessos pavimentados com um material irregular mas os passeios são abrangentes. **(Nível 2)**
- Existe uma passeadeira que fica distante do museu. Os passeios não têm rebaixamento. **(Nível 3)**
- Não existe estacionamento para pessoas com mobilidade reduzida. **(Nível 3)**

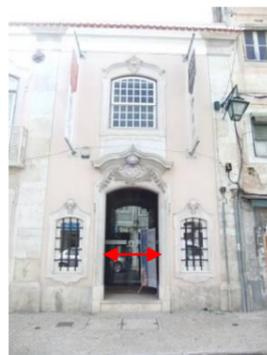
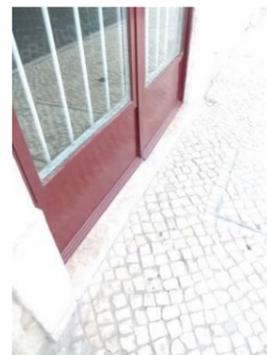
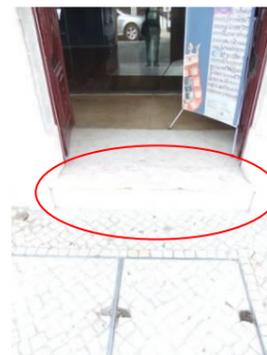
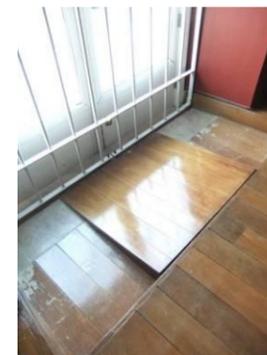
Acesso ao edifício

- Existem dois acessos ao museu: um dos acessos encontra-se normalmente fechado pois é somente destinado a pessoas com mobilidade reduzida devido a ter uma rampa no interior. A outra entrada costuma ter sempre as portas abertas e estas dão a acesso a uma antecâmara. **(Nível 2)**
- Ambas as entradas são compostas por duas folhas de abrir com 1.32m de vão total, em que uma das entradas mantém as portas abertas. **(Nível 2)**
- O acesso menos utilizado tem uma pequena rampa interior com largura inferior à regulamentar. **(Nível 3)**
- O acesso mais utilizado dá para uma antecâmara, com portas em vidro com largura regulamentar, mas muito pesadas. **(Nível 2)**
- Ambas as entradas têm soleira com 0.025, não regulamentar. **(Nível 3)**
- Os puxadores não são de alavanca e por isso não regulamentares pois dificulta o seu manuseamento por parte de pessoas com mobilidade reduzida. **(Nível 3)**

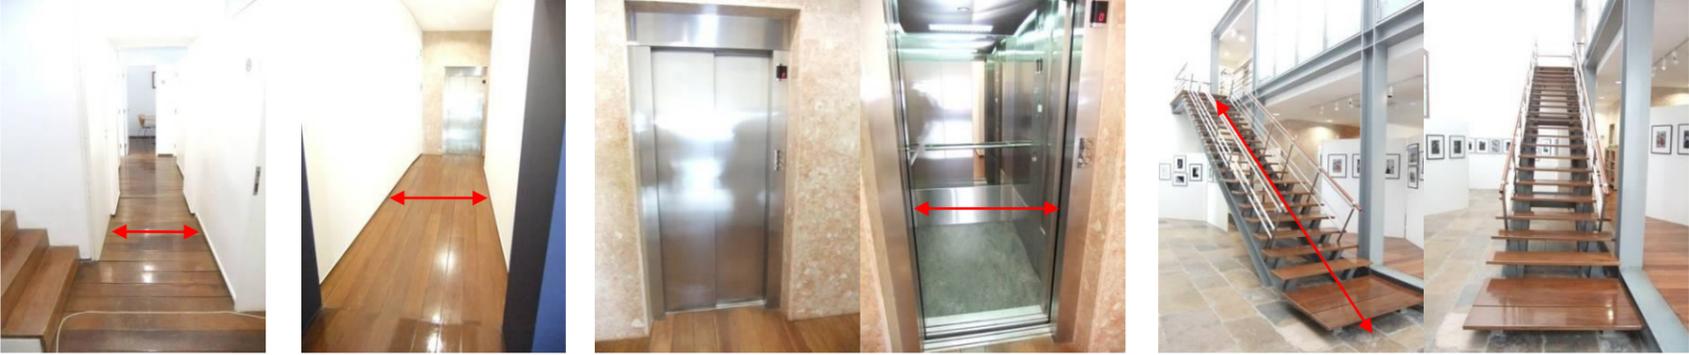
<p>Distribuição no edifício</p> <ul style="list-style-type: none"> - Este edifício estrutura-se em dois pisos mais sótão (arrumos). O acesso ao piso superior é feito por escadas e elevador. Existe uma diferença de cota no piso 0 de 0.30m. Este desnível é feito por um patamar e por rampa. (Nível 2) - A cabine do elevador tem dimensões regulamentares. Os botões interiores têm alto-relevo e Braille. O corrimão também está a altura regulamentar. (Nível 1) - As escadas são vazadas e por isso não são regulamentares. No entanto tem dimensões regulamentares e o corrimão está a altura regulamentar. Falta ainda as faixas contrastantes e existe um intervalo no patamar intermédio que pode enganar que as utiliza. (Nível 2) - O acesso ao piso do sótão é feito somente por umas escadas internas com dimensões não regulamentares. (Nível 3) - Os corredores, átrios e espaço de distribuição são amplos. (Nível 1)

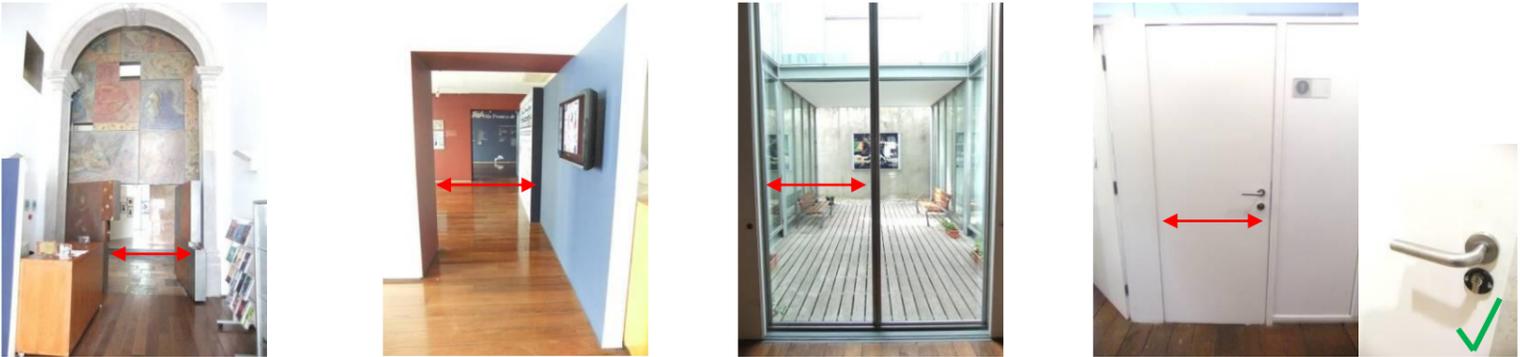
<p>Acesso a dependências e instalações</p> <ul style="list-style-type: none"> - Existem portas interiores que possuem 0.67m de largura, não regulamentar (acesso a gabinetes internos). (Nível 3) - Existe um espaço exterior que não é acessível. Para além de ter um desnível de 0.30m as portas de acesso são muito pesadas. (Nível 3) - O design dos puxadores das portas está direccionado para um design inclusivo, tornando acessível o manuseamento por parte de pessoas com mobilidade reduzida. (Nível 1)

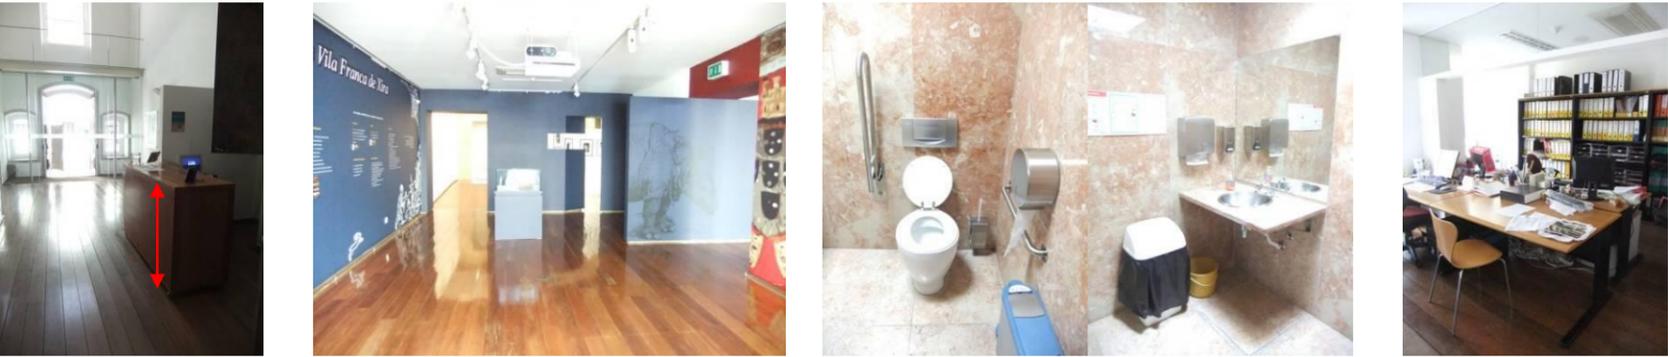
<p>Dependências</p> <ul style="list-style-type: none"> - As dependências têm a disposição do mobiliário de forma organizada e que permite espaços de passagem e de manobra. (Nível 1) - Existe Instalação Sanitária dirigida a pessoas com Mobilidade Reduzida, contudo apresenta-se incompleta devido à falta de alavanca de torneira e ralo de pavimento. (Nível 2) - O balcão de atendimento tem 1.07m de altura, não regulamentar. No entanto permite o atendimento lateral. (Nível 2)

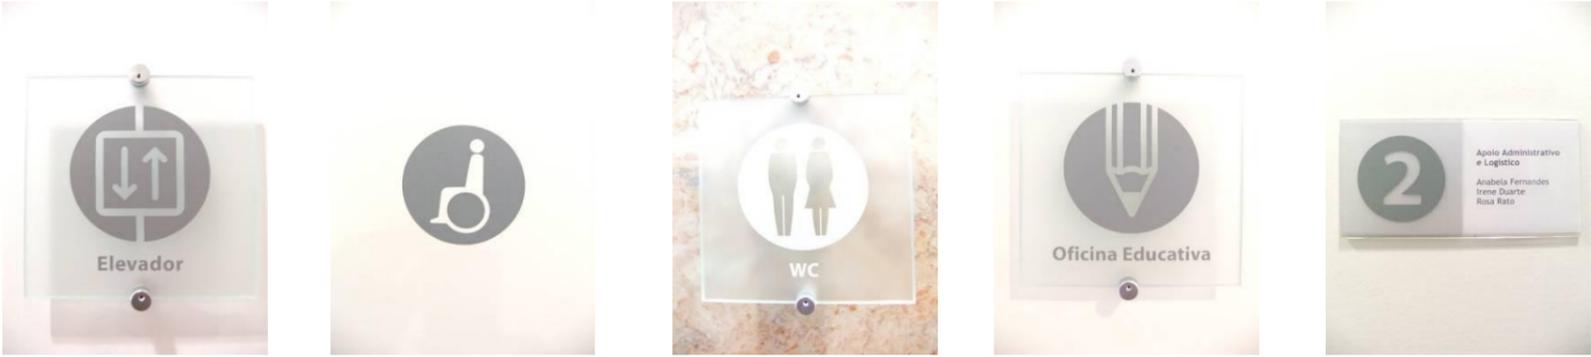
<p>Sinalética</p> <ul style="list-style-type: none"> - Apesar algumas dependências terem presença de sinalética, esta mostra-se ineficaz, uma vez que apresenta uma localização e dimensionamento não recomendados. (Nível 3) - Detectou-se uma completa ausência de sinalética dirigida para os invisuais (Braille) e para os surdos (sinais luminosos). (Nível 3)

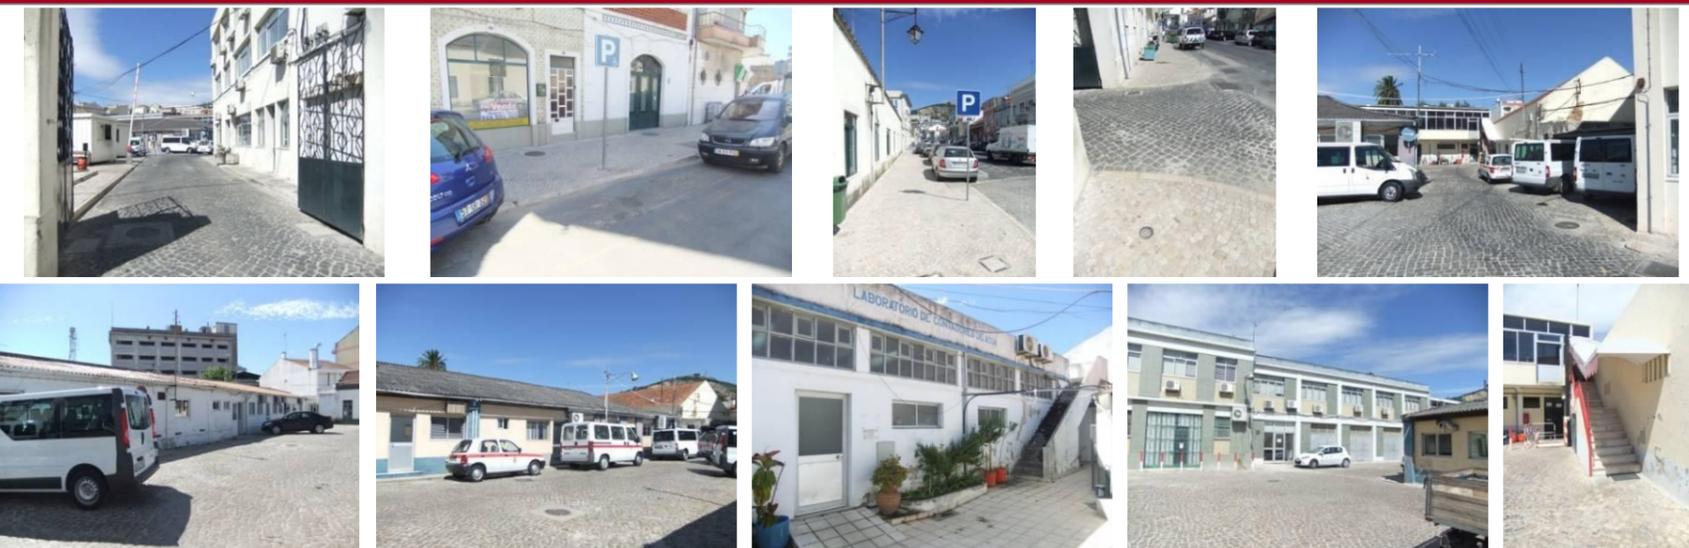
- O Pátio é composto por vários edifícios onde funcionam vários estabelecimentos. Os blocos são compostos ora por dois pisos, ora por um piso.
- O espaço exterior privado é desnivelado, não existe passeios e o pavimento é muito irregular e degradado. **(Nível 3)**

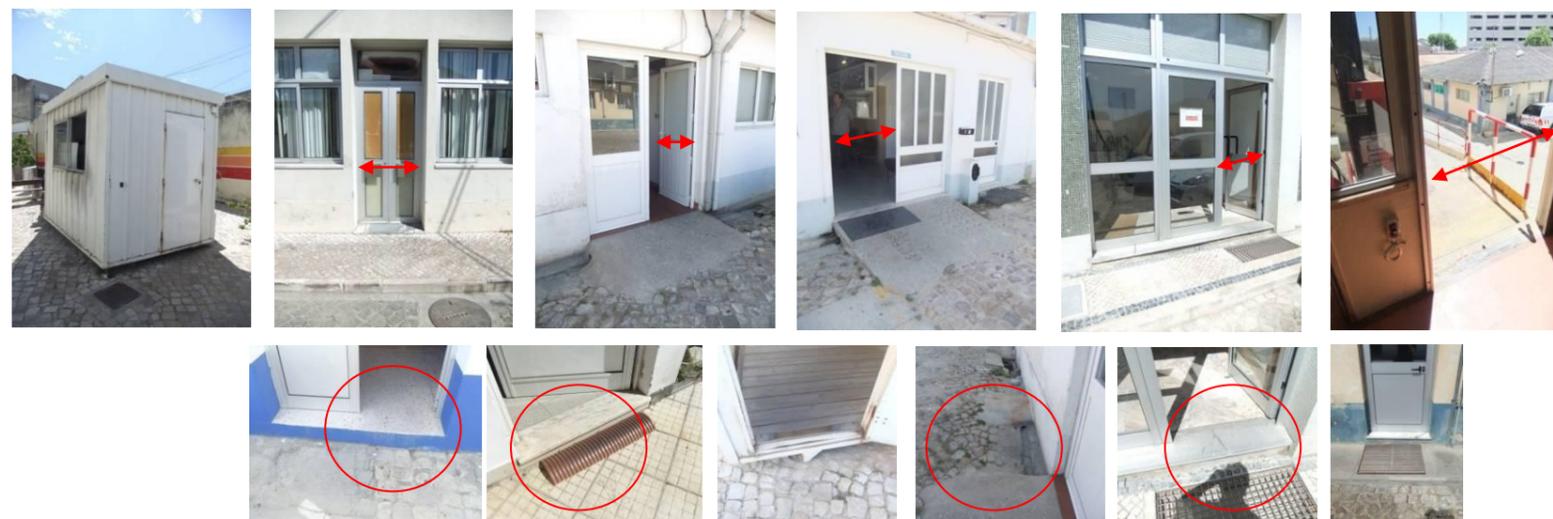
- Existem várias portas de entradas, e estas geralmente têm dimensões inferiores às estipuladas em regulamento e por isso não são regulamentares. **(Nível 3)**

- Existem diferenças de cotas entre o exterior e o interior dos diferentes edifícios. Os acessos a estas entradas são feitos por degraus isolados ou soleiras com alturas superiores às estipuladas em regulamento e por isso não regulamentares. Por vezes temos acessos feitos em rampa. **(Nível 3)**

- O bloco do refeitório é o único que tem uma plataforma vertical exterior permitindo o acesso ao piso 1. **(Nível 2)**
- O design dos puxadores das portas nem sempre tem um design inclusivo, tornando difícil um manuseamento por parte de pessoas com mobilidade reduzida. **(Nível 3)**

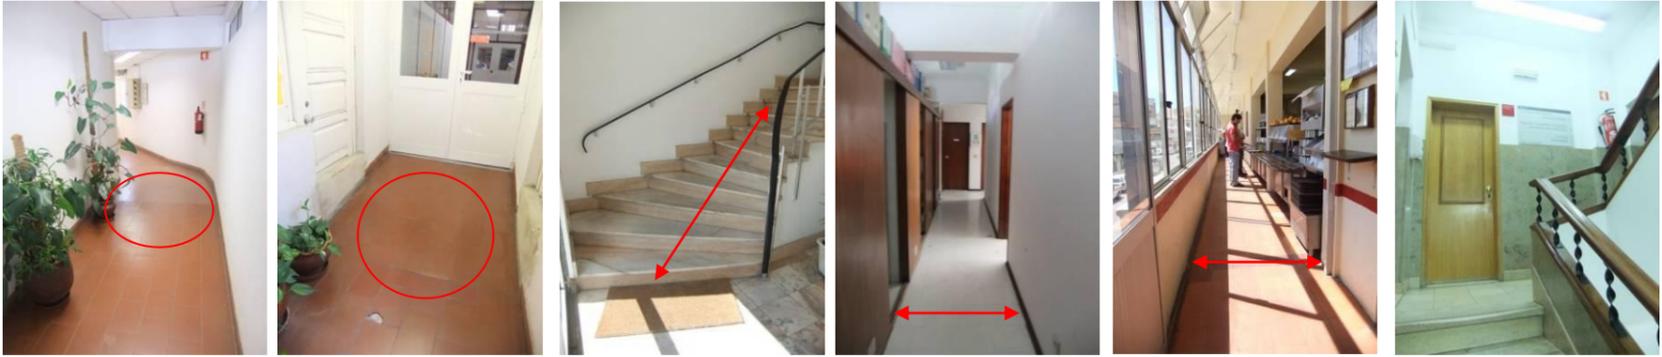
<p>Distribuição no edifício</p> <ul style="list-style-type: none"> - O Pátio é composto por vários edifícios onde funcionam vários estabelecimentos. Os blocos são compostos por dois pisos e por um piso. - No caso dos edifícios compostos por dois pisos estes são servidos somente por escadas, excepto o bloco do refeitório que tem uma plataforma vertical exterior para dar acesso ao piso 1. (Nível 2) - As escadas não são regulamentares devido às dimensões e devido às alturas dos corrimãos. (Nível 3) - Alguns blocos compostos por um piso, têm acessos desnivelados, ora vencidos por degraus isolados, ora por espaços em rampa. (Nível 3) - Existem corredores que têm larguras inferiores às estipuladas em regulamento. (Nível 3)

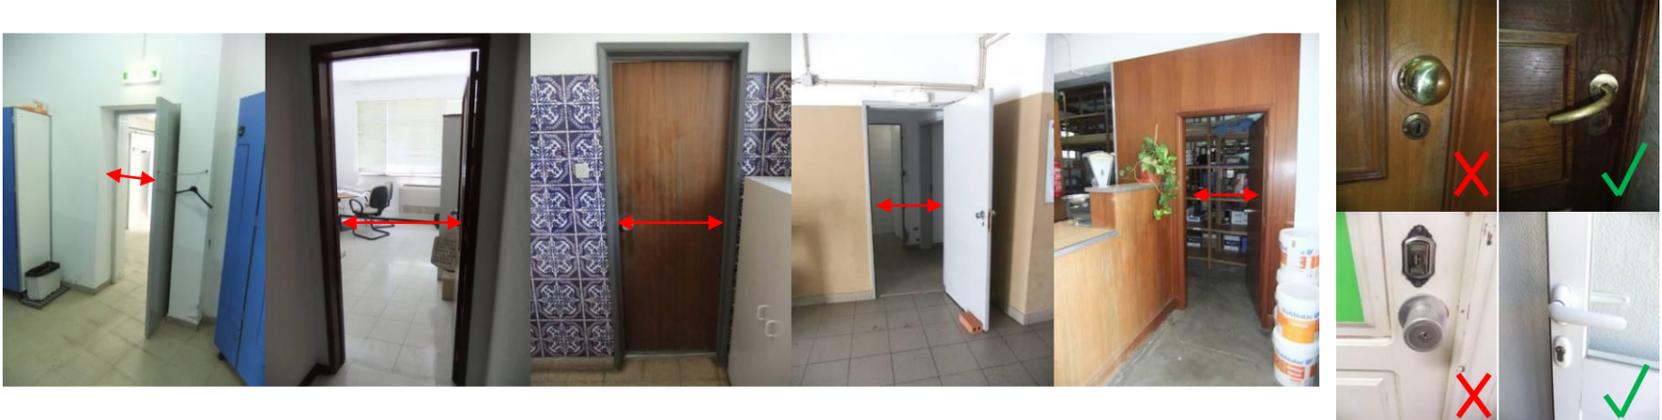
<p>Acesso a dependências e instalações</p> <ul style="list-style-type: none"> - Existem portas interiores com largura inferior a 0.77m e por isso não são regulamentares. (Nível 3) - O design dos puxadores das portas nem sempre tem um design inclusivo, tornando difícil um manuseamento por parte de pessoas com mobilidade reduzida. (Nível 3)

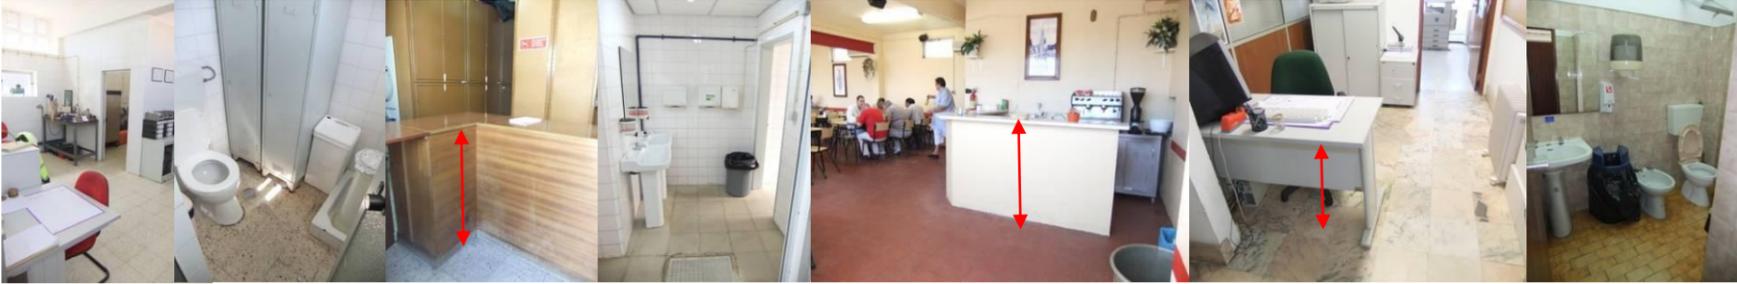
<p>Dependências</p> <ul style="list-style-type: none"> - As dependências têm a disposição do mobiliário de forma organizada o que permite espaços de passagem e de manobra. (Nível 1) - Não existe Instalações Sanitárias dirigidas a pessoas com Mobilidade Reduzida, e as existentes não têm espaço para adaptação e colocação dos respectivos equipamentos. (Nível 3) - Existem alguns balcões de atendimento que têm 1,10 de altura e não têm rebaixamento, não regulamentar. (Nível 3)
