Fase III – Versão Final do Estudo

Plano Local de Promoção da Acessibilidade do Município de Vila Franca de Xira

Cap. II – Levantamento e Diagnóstico

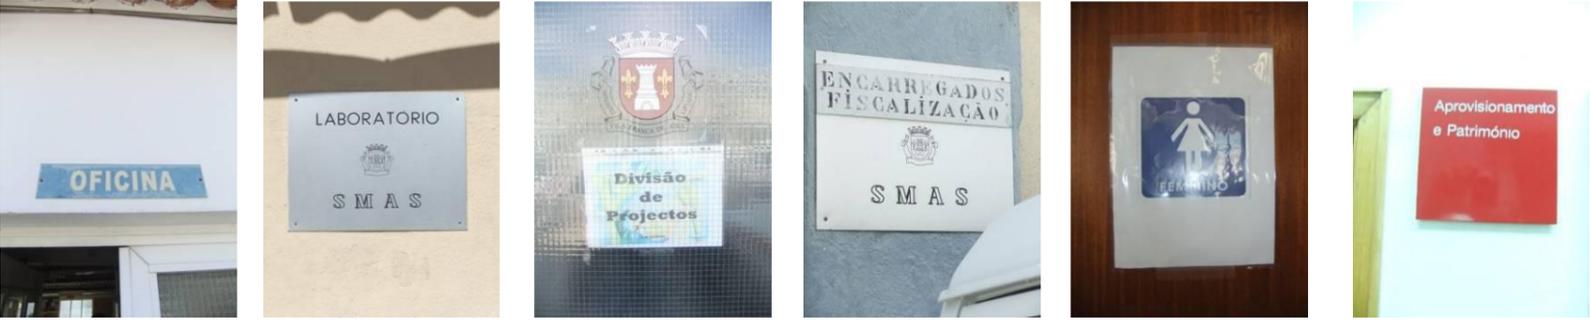
<p>Sinalética</p> <ul style="list-style-type: none"> - Apesar algumas dependências terem presença de sinalética, esta mostra-se ineficaz, uma vez que apresenta uma localização e dimensionamento não recomendados. (Nível 3) - Detectou-se uma completa ausência de sinalética dirigida para os invisuais (Braille) e para os surdos (sinais luminosos). (Nível 3)

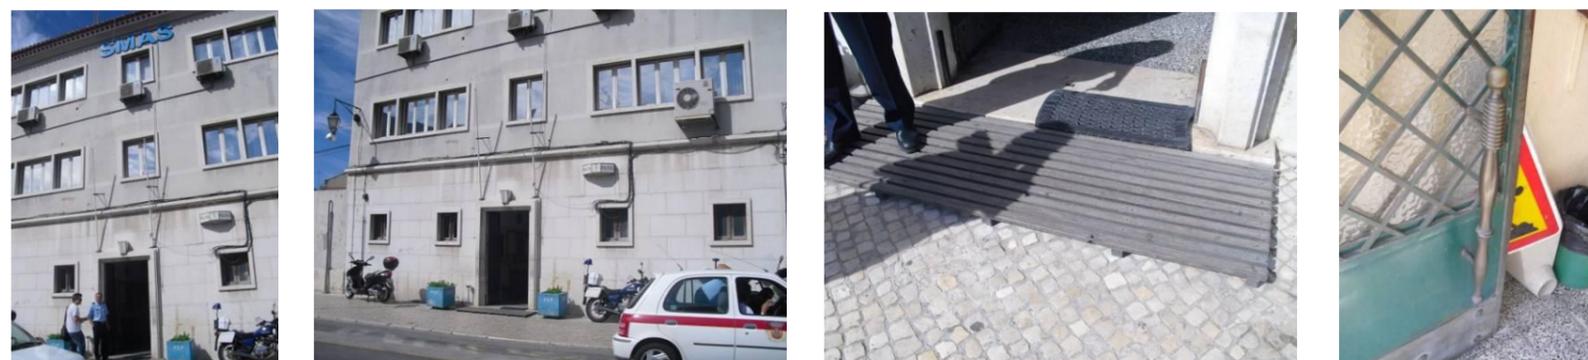
Acesso ao edifício

- O acesso a este estabelecimento é feito a partir do passeio da via pública.
- A porta de entrada é composta por duas folhas em que cada uma tem 0.65m de largura não regulamentar. **(Nível 3)**
- Existe uma soleira com altura compreendida entre 0.05 e 0.06m, não regulamentar. **(Nível 3)**

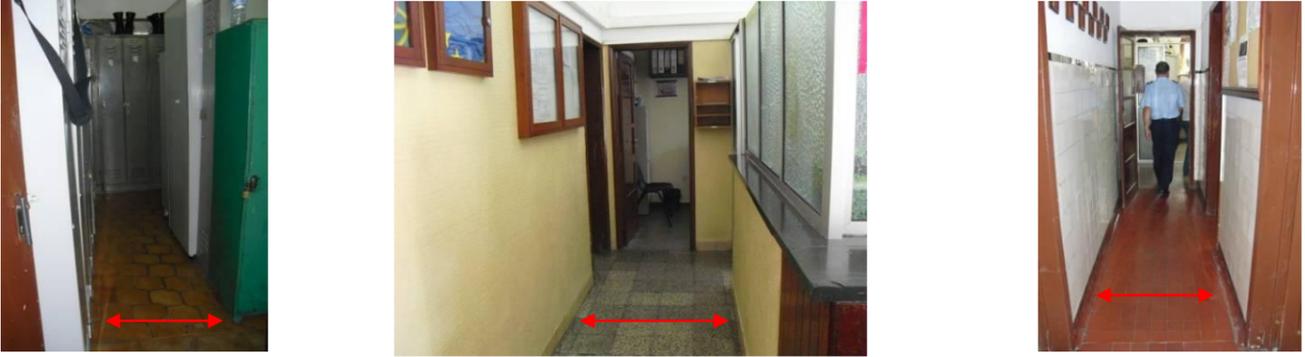
<p>Distribuição no edifício</p> <ul style="list-style-type: none"> - Este posto da PSP desenvolve-se num só piso e existe muitos desníveis no interior. (Nível 3) - Os corredores, átrios e espaço de distribuição não têm dimensões regulamentares de passagem e de manobra. (Nível 3)

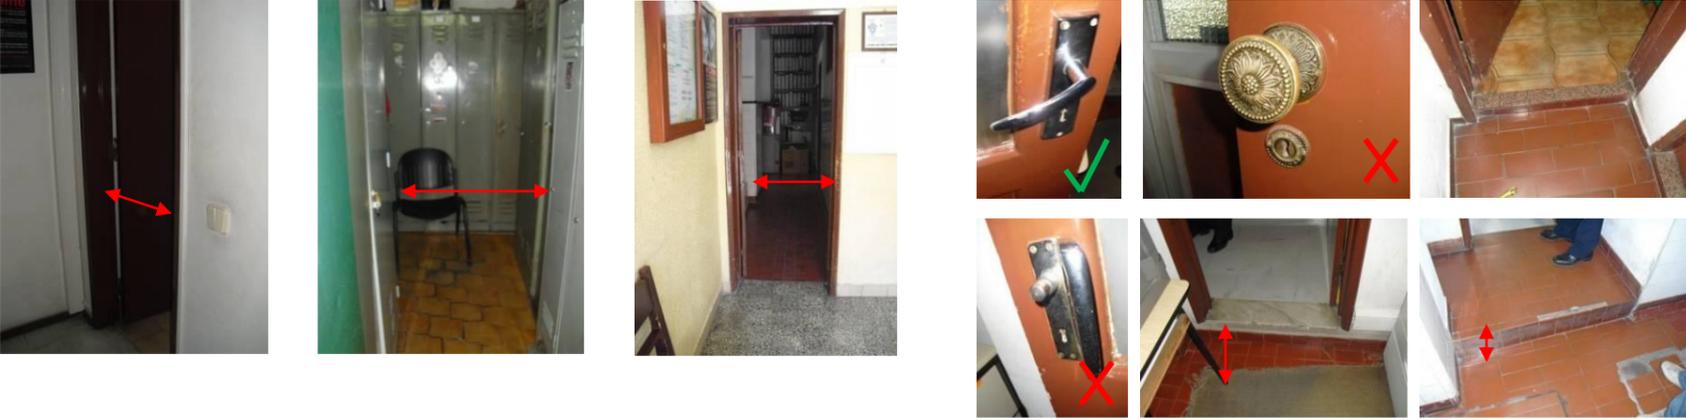
<p>Acesso a dependências e instalações</p> <ul style="list-style-type: none"> - As portas interiores de acesso às dependências não são regulamentares devido à sua largura, pois têm dimensão inferior à estipulada em regulamento. (Nível 3) - Existem desníveis e soleiras com altura superior à regulamentar (0.02m) em vários acessos a dependências. (Nível 3) - Nem sempre o design dos puxadores das portas está direccionado para um design inclusivo, o que dificulta o manuseamento por parte de pessoas com mobilidade reduzida. (Nível 3)

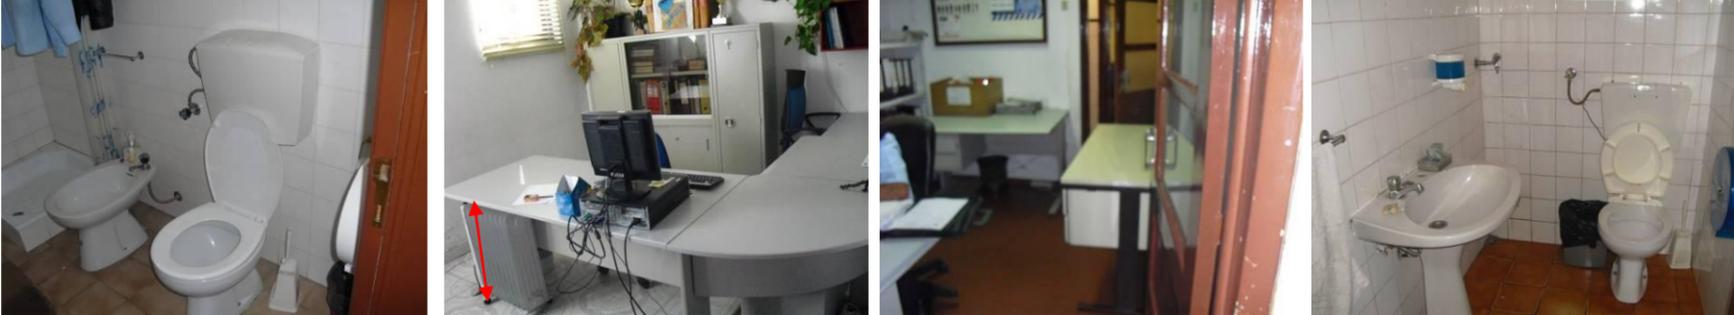
<p>Dependências</p> <ul style="list-style-type: none"> - As dependências têm a disposição do mobiliário de forma não organizada o que não permite espaços de passagem e de manobra amplos. (Nível 3) - Não existe Instalação Sanitária dirigida a pessoas com Mobilidade Reduzida, contudo as instalações sanitárias do comandante têm espaço para adaptação e colocação dos respectivos equipamentos. As instalações sanitárias gerais não têm espaço. (Nível 3) - Existem balcões de atendimento que não têm dimensões regulamentares. Balcão da recepção com 1.04m, não regulamentar. O atendimento da secretaria é por secretária e tem altura regulamentar. (Nível 3)

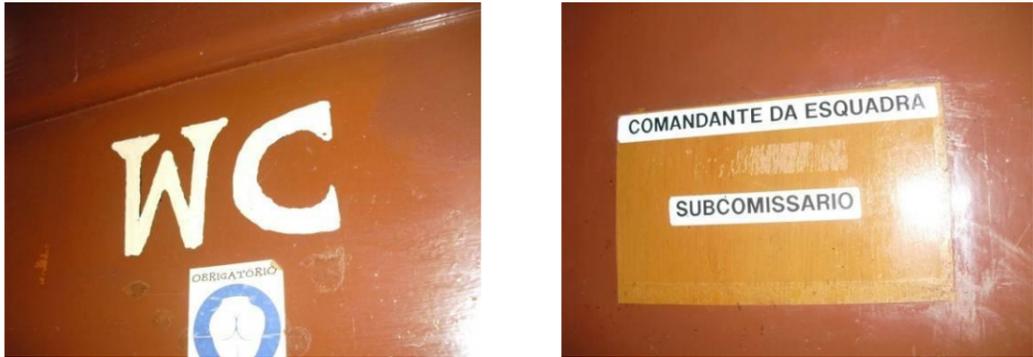
<p>Sinalética</p> <ul style="list-style-type: none"> - Apesar algumas dependências terem presença de sinalética, esta mostra-se ineficaz, uma vez que apresenta uma localização e dimensionamento não recomendados. (Nível 3) - Detectou-se uma completa ausência de sinalética dirigida para os invisuais (Braille) e para os surdos (sinais luminosos). (Nível 3)

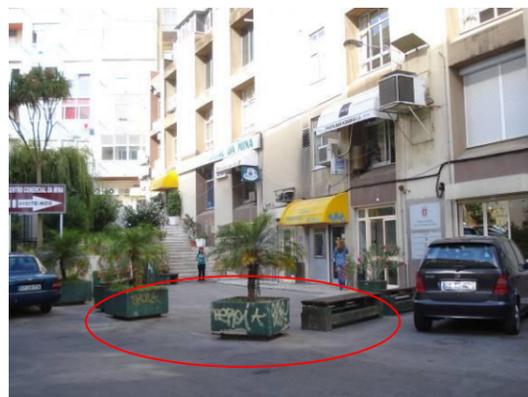
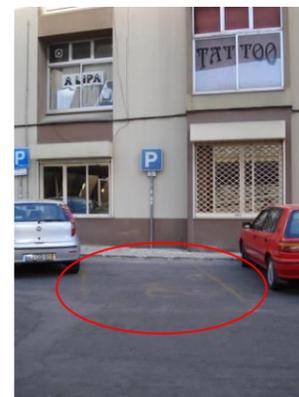
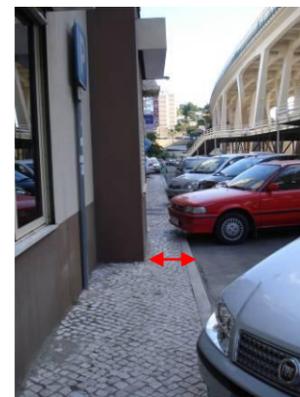
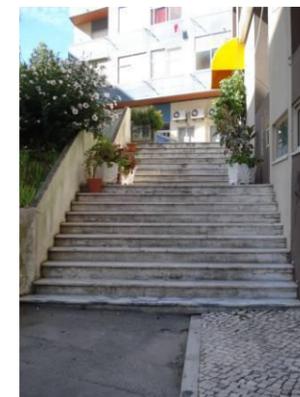
Acesso exterior ao edifício

- As escadas de ligação da cota alta à cota baixa são não regulamentares, pela ausência de corrimão e faixas antiderrapantes. **(Nível 3)**
- Os pavimentos e percursos são irregulares e em algumas situações as dimensões e os acessos não são regulamentares. **(Nível 3)**
- Existe um lugar de estacionamento dirigido a pessoas com mobilidade reduzida com sinalização vertical e horizontal, contudo não tem dimensões regulamentares nem rebaixo no passeio. **(Nível 2)**
- O mobiliário urbano bem como a sua localização no espaço não está direccionado para um design inclusivo. **(Nível 3)**

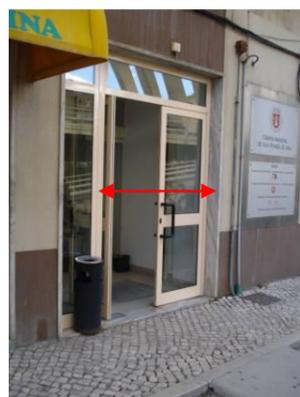
Acesso ao edifício

- A porta de entrada para o edifício é de folha dupla, com um vão livre de 1,32m, não regulamentar. **(Nível 3)**
- A soleira de 0,03m é não regulamentar. **(Nível 3)**
- O puxador da porta não tem o design mais indicado dificultando a utilização a pessoas com mobilidade reduzida. **(Nível 3)**
- Existe uma antecâmara de porta automática regulamentar, vão útil de 1,17m. **(Nível 1)**

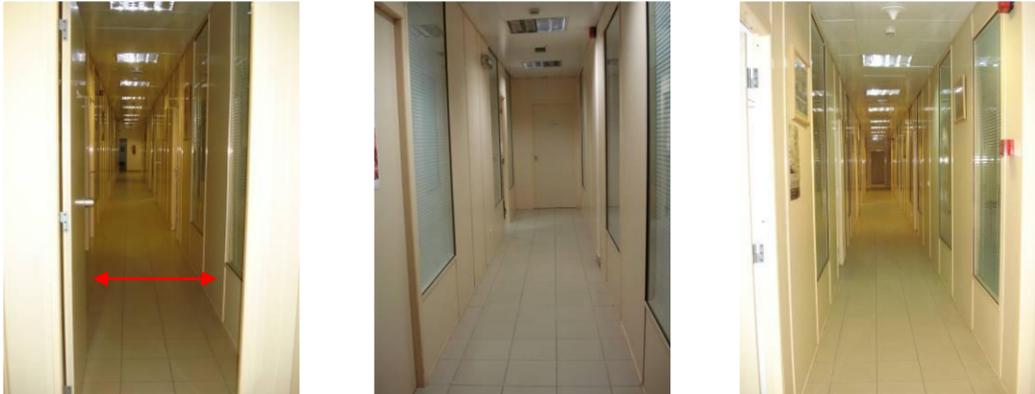
<p>Distribuição no edifício</p> <ul style="list-style-type: none"> - Este edifício estrutura-se num único piso, sem desníveis nem rebaixos no pavimento. (Nível 1) - Os acessos horizontais são amplos, com 1,25m de largura e sem mobiliário a travar o percurso, logo são regulamentares. (Nível 1)

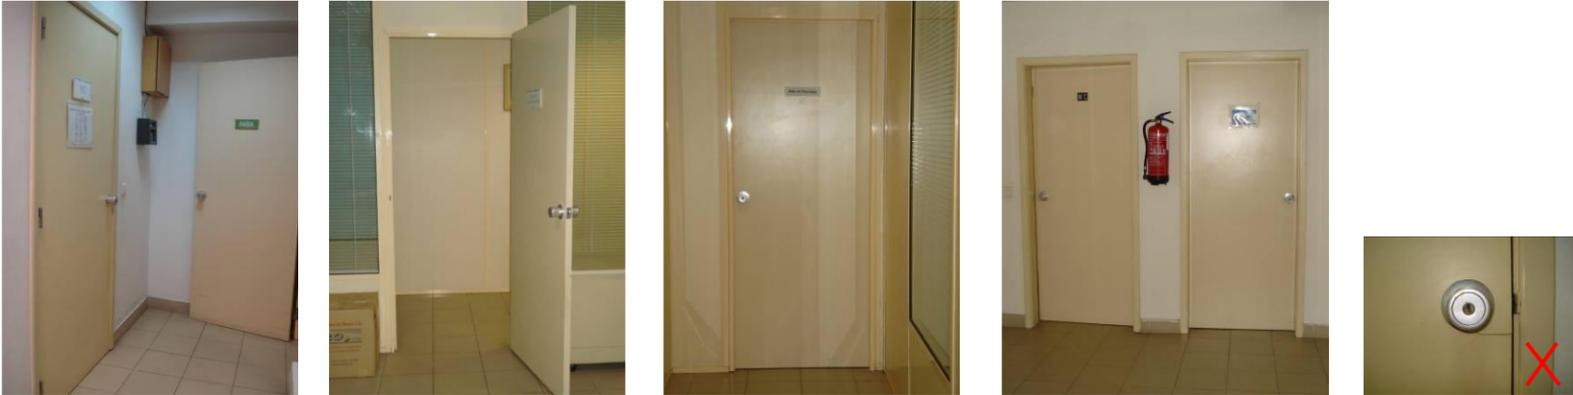
<p>Acesso a dependências e instalações</p> <ul style="list-style-type: none"> - O sistema de todas as portas interiores é de abrir, com dimensão de 0,75m não regulamentar, com exceção da porta da instalação sanitária dirigida a pessoas com mobilidade reduzida, 0,89m. (Nível 2) - Não existem soleiras nem desníveis no interior do edifício. (Nível 1) - Os puxadores das portas não têm o design mais indicado para uma utilização facilitada e apropriada de pessoas com mobilidade reduzida. (Nível 3)

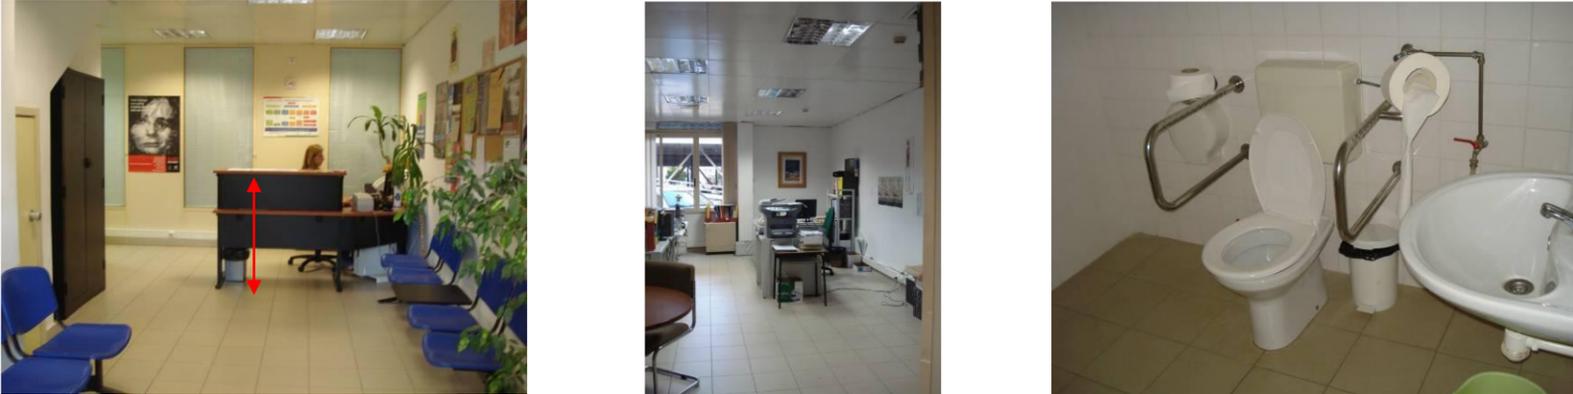
<p>Dependências</p> <ul style="list-style-type: none"> - O atendimento é regulamentar. (Nível 1) - A Instalação Sanitária dirigida a pessoas com mobilidade reduzida é não regulamentar, pois apesar de ter as dimensões adequadas só tem barras na sanita. Existindo ausência do restante equipamento e acessórios descritos no regulamento. (Nível 2) - Não existe mobiliário a condicionar percursos nas dependências. (Nível 1)

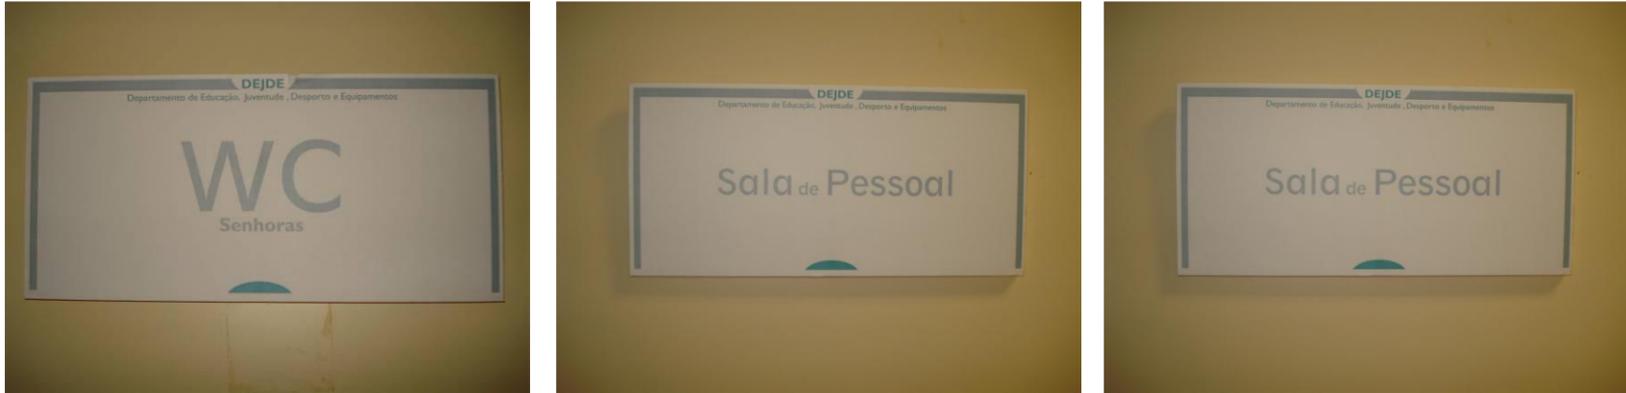
<p>Sinalética</p> <ul style="list-style-type: none"> - Apesar algumas dependências terem presença de sinalética, esta mostra-se ineficaz, uma vez que apresenta um design, localização e dimensionamento não recomendados. (Nível 3) - Detectou-se uma completa ausência de sinalética dirigida para os invisuais (Braille) e para os surdos (sinais luminosos). (Nível 3)

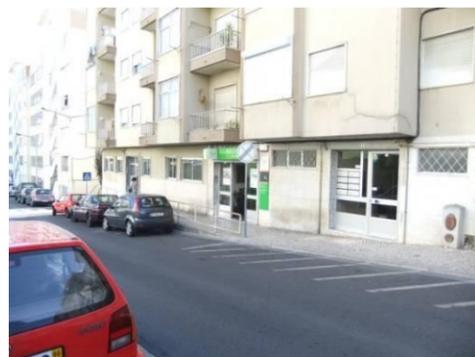
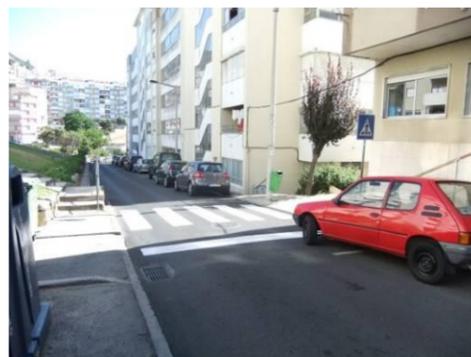
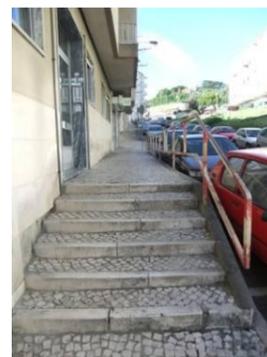
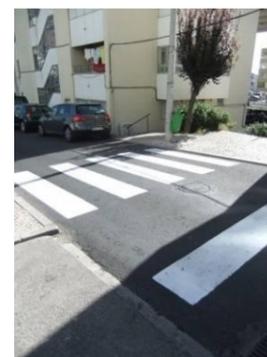
Acesso exterior ao edifício

- O espaço exterior público envolvente ao edifício em estudo tem os acessos pavimentados com um material irregular. Os passeios são abrangentes. **(Nível 2)**
- Não existem rebaixamentos nos passeios, nem na zona da passadeira. **(Nível 3)**
- Não existe estacionamento dirigido a pessoas com mobilidade reduzida. **(Nível 3)**

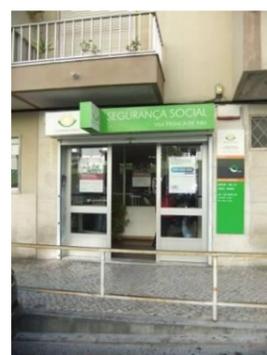
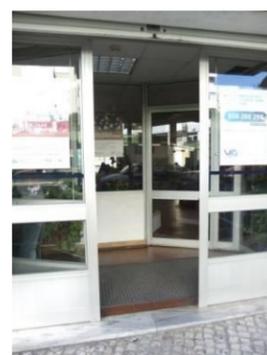
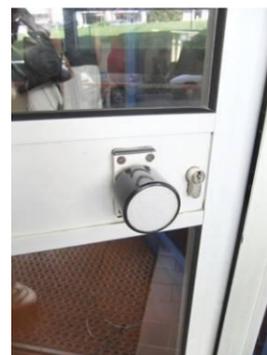
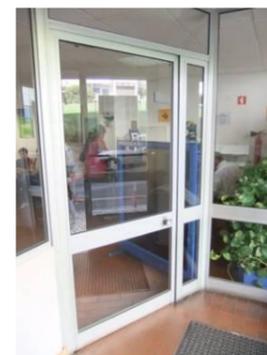
Acesso ao edifício

- A porta de entrada tem largura regulamentar (0,87m). Esta porta dá acesso a uma antecâmara. **(Nível 1)**
- Existe uma soleira com altura compreendida entre 0,03 e 0,05m, não regulamentar. **(Nível 3)**
- O puxador da porta de entrada não é o mais aconselhado, pois dificulta o manuseamento por parte de pessoas com mobilidade reduzida. **(Nível 3)**

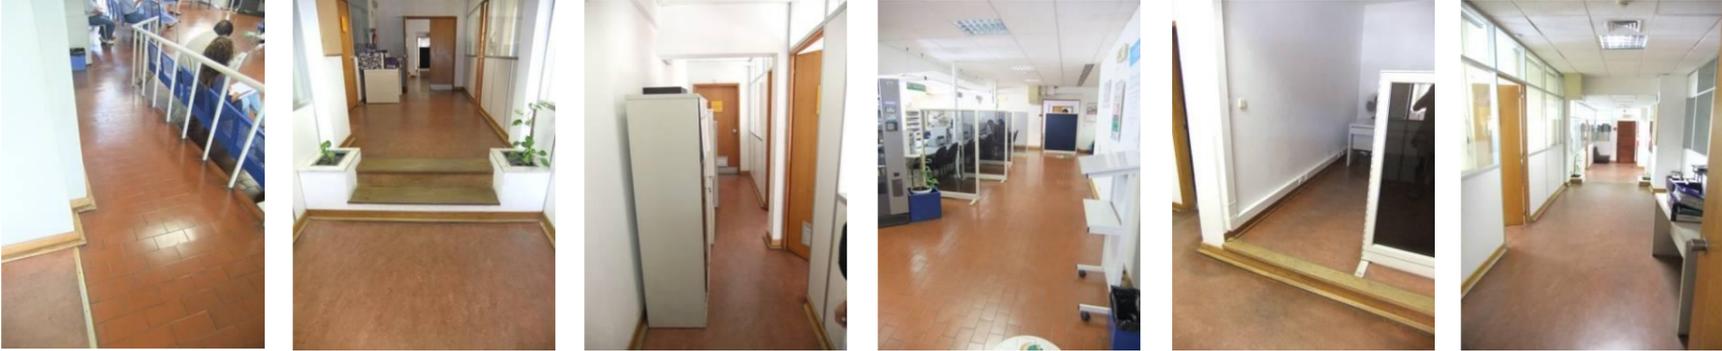
<p>Distribuição no edifício</p> <ul style="list-style-type: none"> - Este edifício distribui-se num só piso. Existem desníveis no pavimento que são vencidos por rampas e degraus. (Nível 3) - Alguns degraus não têm dimensões regulamentares porque o espelho é demasiado alto. (Nível 3) - A rampa tem 8% de inclinação aproximadamente e é regulamentar. O corrimão é unilateral e está a 0.84m de altura. (Nível 2) - Os corredores, átrios e espaço de distribuição, embora tenham medidas regulamentares, por vezes têm mobiliário a dificultar a passagem. (Nível 2)

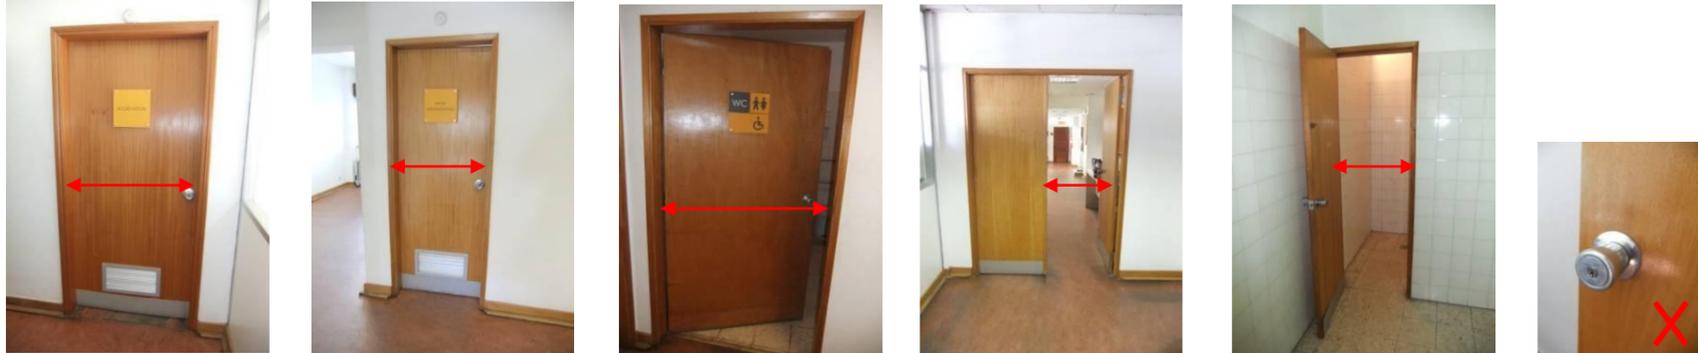
<p>Acesso a dependências e instalações</p> <ul style="list-style-type: none"> - Existem portas interiores que têm largura inferior à largura mínima regulamentar. (Nível 3) - O design dos puxadores das portas não está direccionado para um design inclusivo, dificultando o manuseamento por parte de pessoas com mobilidade reduzida. (Nível 3)

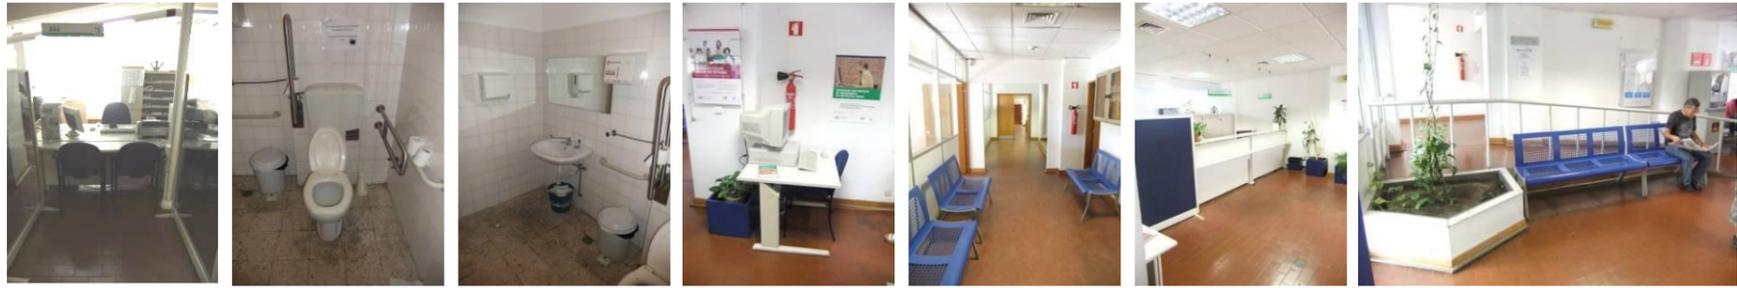
<p>Dependências</p> <ul style="list-style-type: none"> - Existe Instalação Sanitária dirigida a pessoas com Mobilidade Reduzida, que é geral, no entanto não é regulamentar. Ela apresenta-se incompleta devido à falta da betoneira de alarme, do espelho não regulável (1,18m de altura), do lavatório não regulável. A porta é de abrir para o interior e tem largura regulamentar. O puxador não é o mais apropriado para o manuseamento por parte de pessoas com mobilidade reduzida. (Nível 2) - Existem balcões de atendimento, como é o caso do atendimento para tesouraria, que têm 1,10m de altura, não regulamentar. (Nível 3)

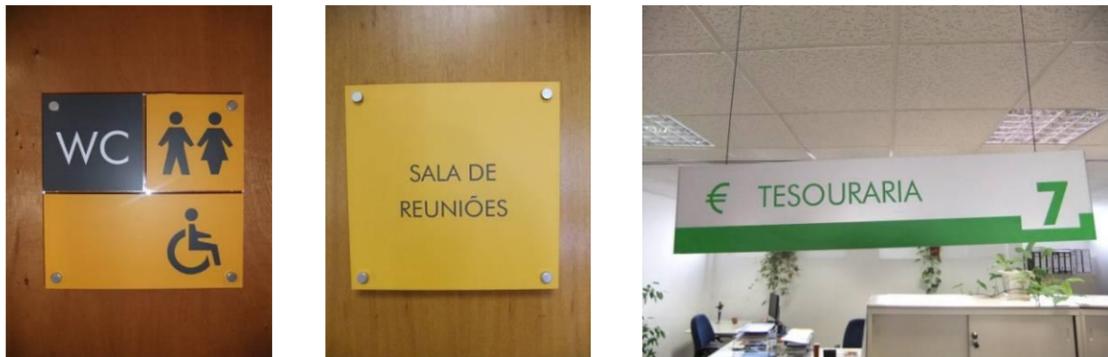
<p>Sinalética</p> <ul style="list-style-type: none"> - Apesar algumas dependências terem presença de sinalética, esta mostra-se ineficaz, uma vez que apresenta uma localização e dimensionamento não recomendados. (Nível 3) - Detectou-se uma completa ausência de sinalética dirigida para os invisuais (Braille) e para os surdos (sinais luminosos). (Nível 3)

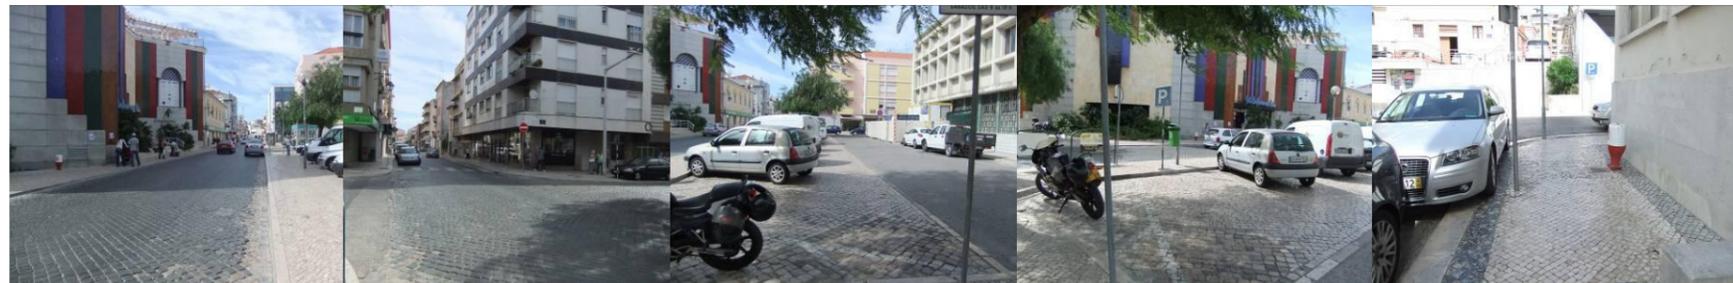
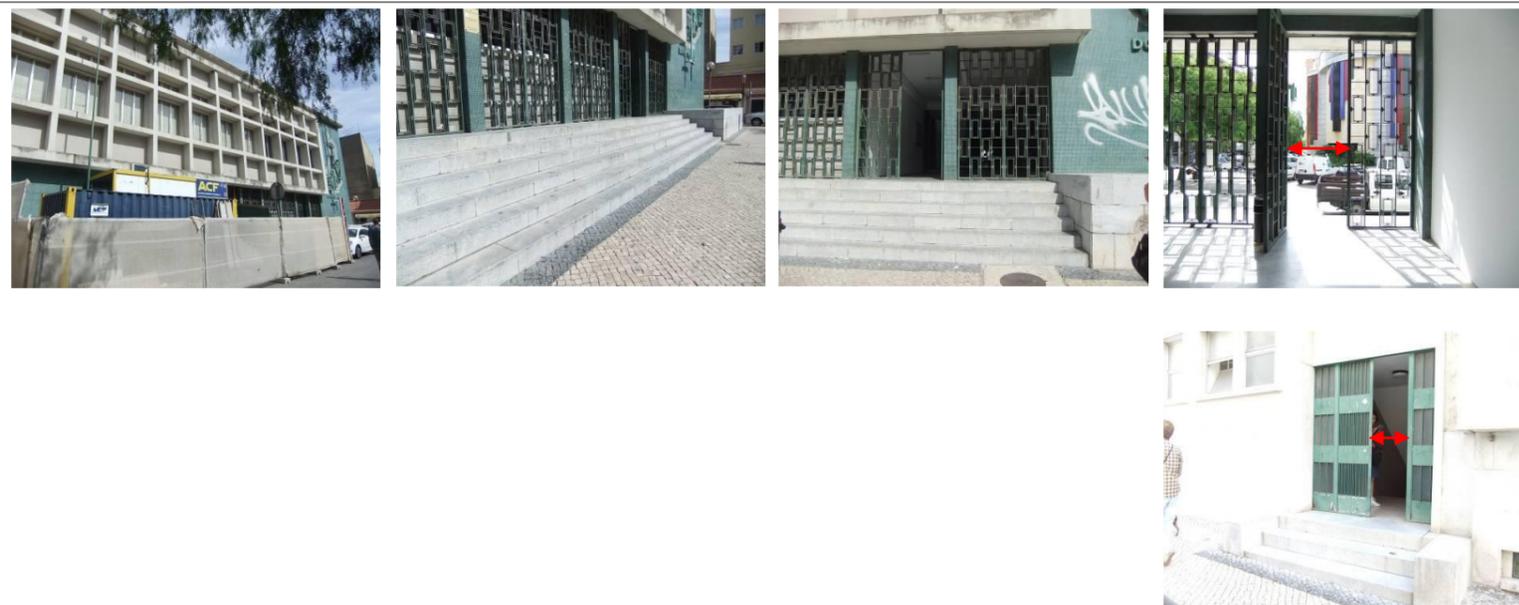
Acesso exterior ao edifício

- O espaço exterior público envolvente ao edifício em estudo tem os acessos pavimentados com um material irregular. Os passeios são abrangentes. **(Nível 2)**
- Existe passeadeira e os passeios adjacentes têm os respectivos rebaixamentos. **(Nível 1)**
- Existe estacionamento para pessoas com mobilidade reduzida, mas este não possui sinalização no pavimento e não tem a respectiva faixa lateral e por isso não é regulamentar. **(Nível 2)**

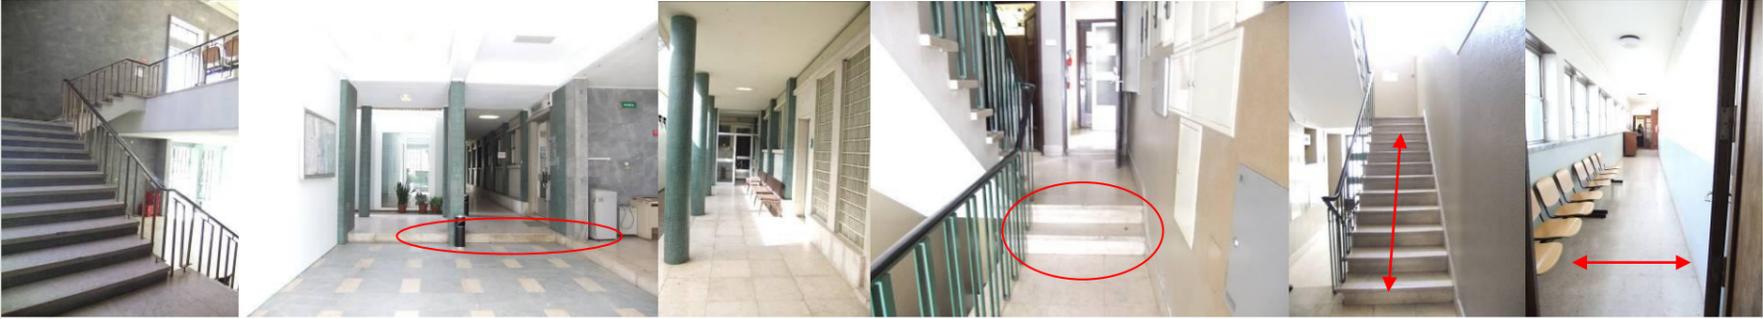
<p>Distribuição no edifício</p> <ul style="list-style-type: none"> - Este edifício estrutura-se em dois pisos, sendo o piso 1 alcançável através de escadas. Não existe elevador. (Nível 3) - Os corredores, átrios e espaço de distribuição têm dimensões regulamentares. (Nível 1) - Existem duas escadas, uma de acesso privado e a outra de acesso público. A escada de acesso público situa-se no átrio de entrada e tem dimensões regulamentares e o corrimão está a altura não regulamentar e é unilateral. Os degraus não apresentam faixa anti-derrapante. (Nível 2) - As escadas de acesso privado, têm dimensões não regulamentares e o corrimão não está a altura regulamentar. (Nível 3) - Existem desníveis no piso 0 os quais são resolvidos com degraus isolados. (Nível 3)

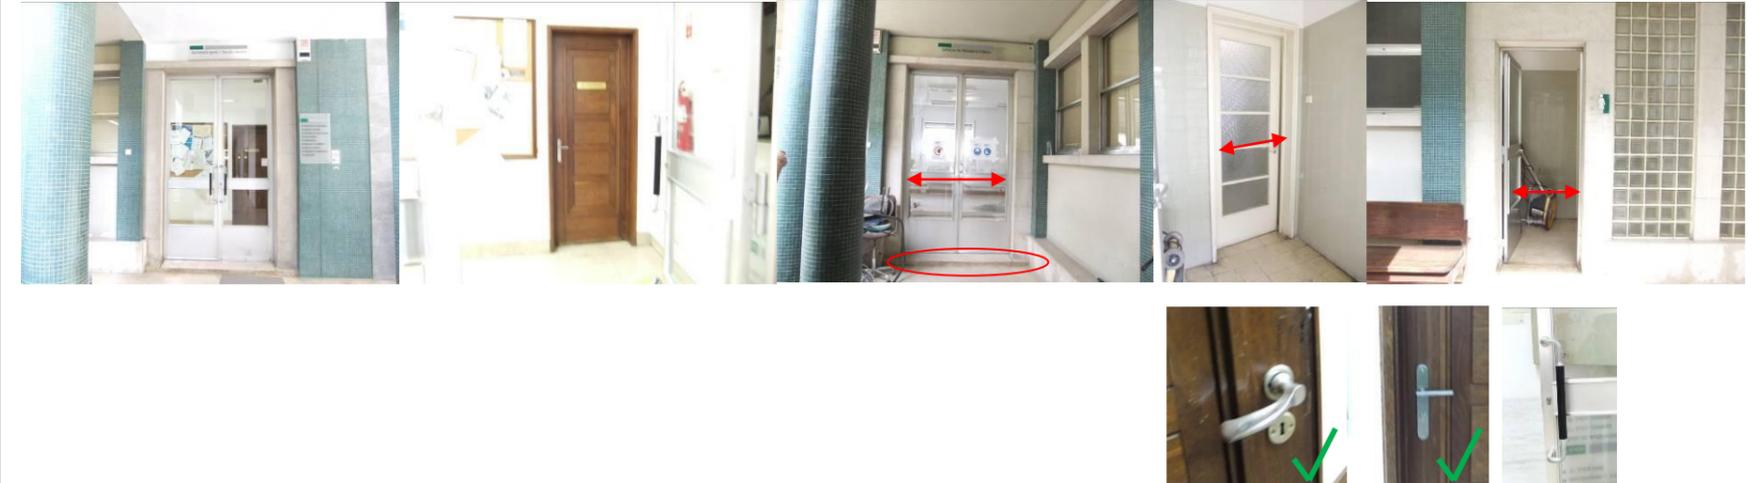
<p>Acesso a dependências e instalações</p> <ul style="list-style-type: none"> - As portas interiores de acesso a dependências não são regulamentares devido à sua largura que é inferior ao estipulado em regulamento (0.77m). (Nível 3) - Existe soleira em muitos acessos às dependências. Esta tem 0.06m de altura, não regulamentar. (Nível 3) - O design dos puxadores das portas está direccionado para um design inclusivo, permitindo o manuseamento por parte de pessoas com mobilidade reduzida. (Nível 3)

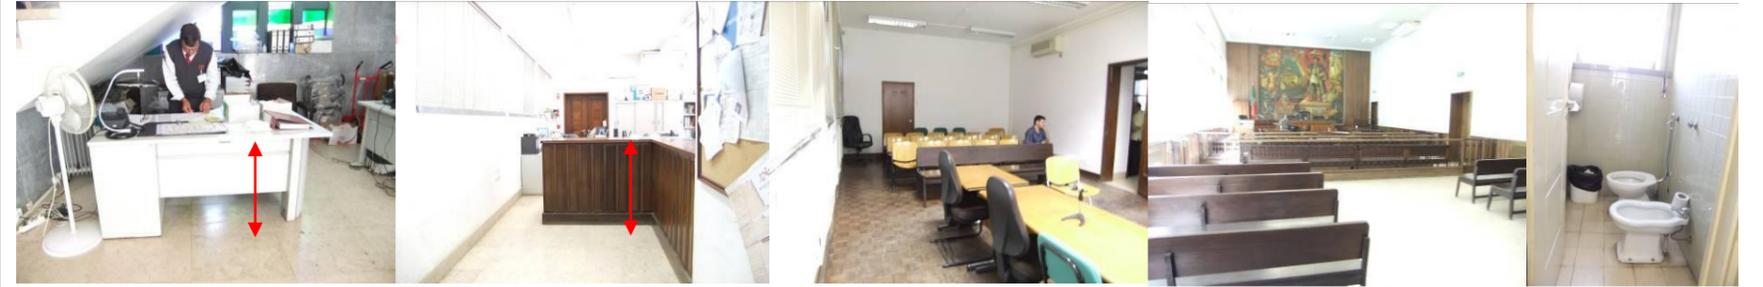
<p>Dependências</p> <ul style="list-style-type: none"> - Por vezes a disposição do mobiliário não permite espaços de passagem e de manobra. (Nível 3) - Não existe Instalação Sanitária dirigida a pessoas com Mobilidade Reduzida, e as existentes não têm espaço para adaptação e colocação dos respectivos equipamentos. (Nível 3) - Os balcões de atendimento não têm altura regulamentar e não têm rebaixo. Balcão de atendimento: 1,12m. (Nível 3)

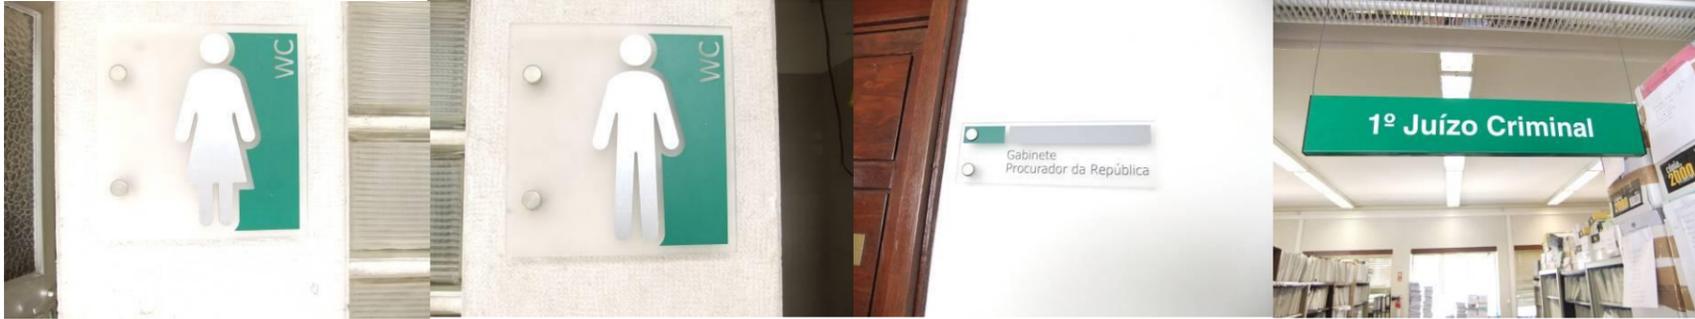
<p>Sinalética</p> <ul style="list-style-type: none"> - Apesar algumas dependências terem presença de sinalética, esta mostra-se ineficaz, uma vez que apresenta uma localização e dimensionamento não recomendados. (Nível 3) - Detectou-se uma completa ausência de sinalética dirigida para os invisuais (Braille) e para os surdos (sinais luminosos). (Nível 3)

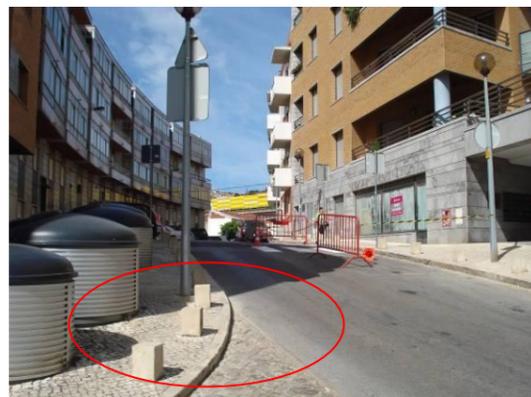
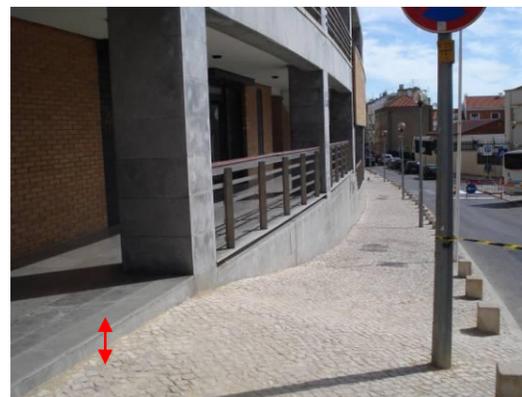
Acesso exterior ao edifício

- O pavimento é irregular (cubos de basalto, material escorregadio). As dimensões dos passeios são regulamentares, contudo deparamo-nos com algum mobiliário urbano a condicionar percursos, surgindo como obstáculos a pessoas com mobilidade reduzida. **(Nível 2)**
- As passeadeiras nas proximidades não são rebaixadas, não regulamentares. **(Nível 3)**
- Nas proximidades existe um lugar de estacionamento para pessoas com mobilidade reduzida, contudo este não apresenta dimensões regulamentares nem sinalização horizontal. Existe espaço para uma adaptação. **(Nível 2)**
- O mobiliário urbano bem como a sua localização no espaço não está direccionado para um design inclusivo. **(Nível 3)**

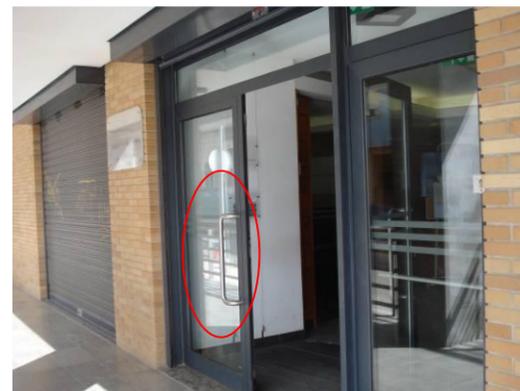
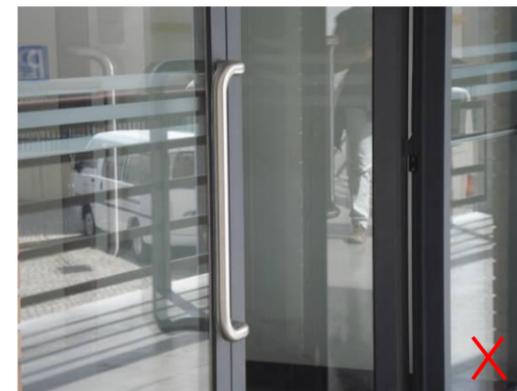
Acesso ao edifício

- O acesso ao edifício é nivelado. **(Nível 1)**
- A porta de entrada para o edifício é de folha dupla, com um vão regulamentar. **(Nível 1)**
- Não existem soleiras. **(Nível 1)**
- O puxador da porta não têm o design mais indicado, dificultando a utilização a pessoas com mobilidade reduzida, contudo esta porta só é aberta e fechada uma vez por dia, pelo funcionário do museu. **(Nível 3)**

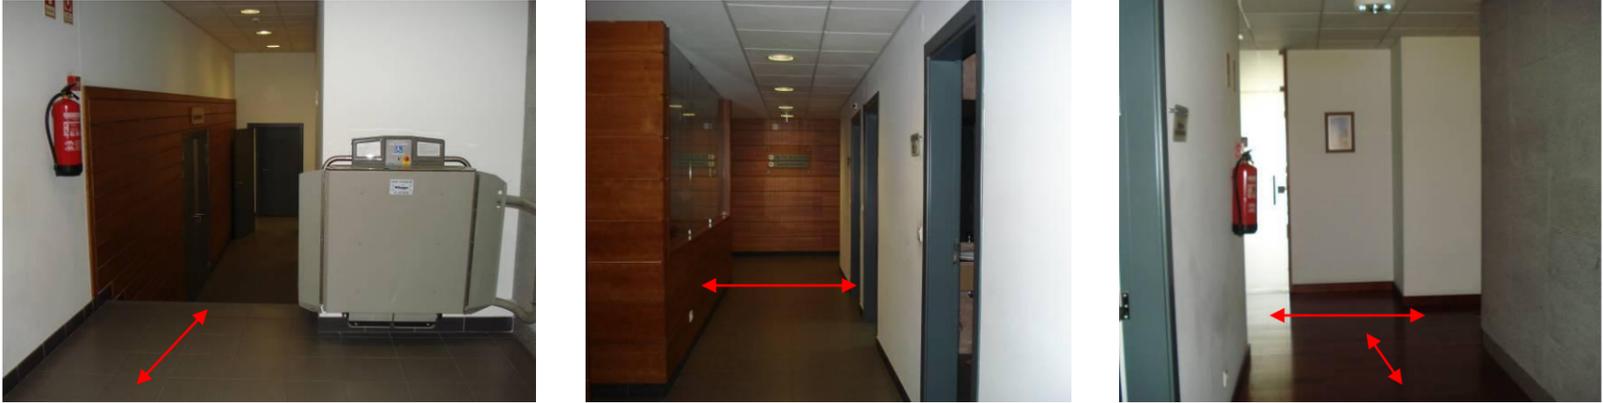
<p>Distribuição no edifício</p> <ul style="list-style-type: none"> - Este tribunal estrutura-se em dois pisos e existe um meio piso k é vencido por uma plataforma elevatória, regulamentar. O piso que não tem acesso a pessoas com mobilidade reduzida é de uso exclusivo a funcionários, sendo uma zona de arquivo. (Nível 2) - Os acessos horizontais são amplos, sem mobiliário a travar o percurso, logo são regulamentares. (Nível 1)

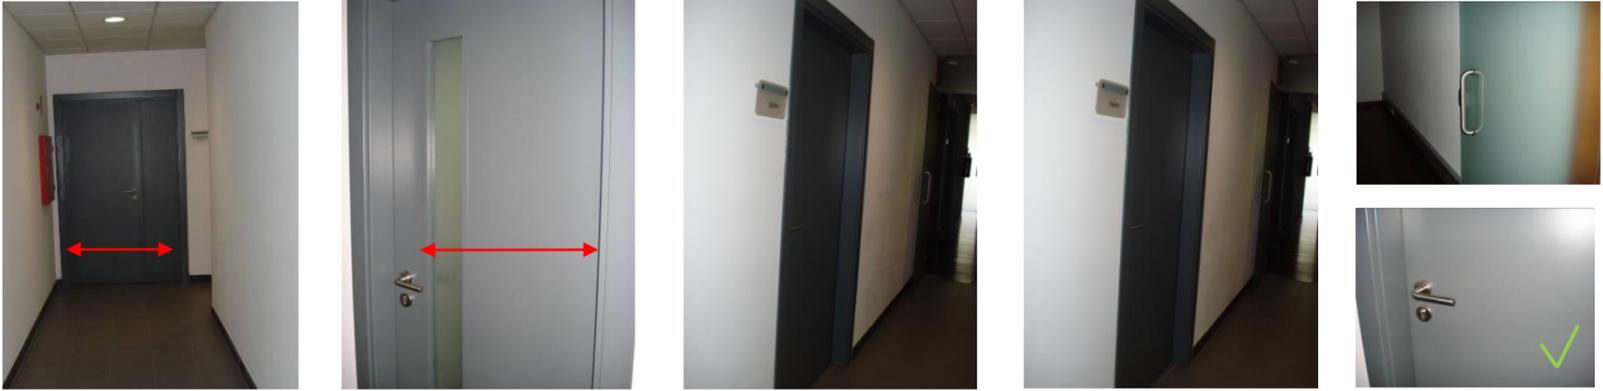
<p>Acesso a dependências e instalações</p> <ul style="list-style-type: none"> - Dimensões das portas interiores variam quanto à sua dimensão (0,73m a 0,90m) e sistema (portas de folha simples, duplas e com aba). (Nível 2) - Não existem soleiras nem desníveis nas dependências do edifício. (Nível 1) - Os puxadores das portas nem sempre têm o design mais indicado para uma utilização facilitada e apropriada a pessoas com mobilidade reduzida. (Nível 3)

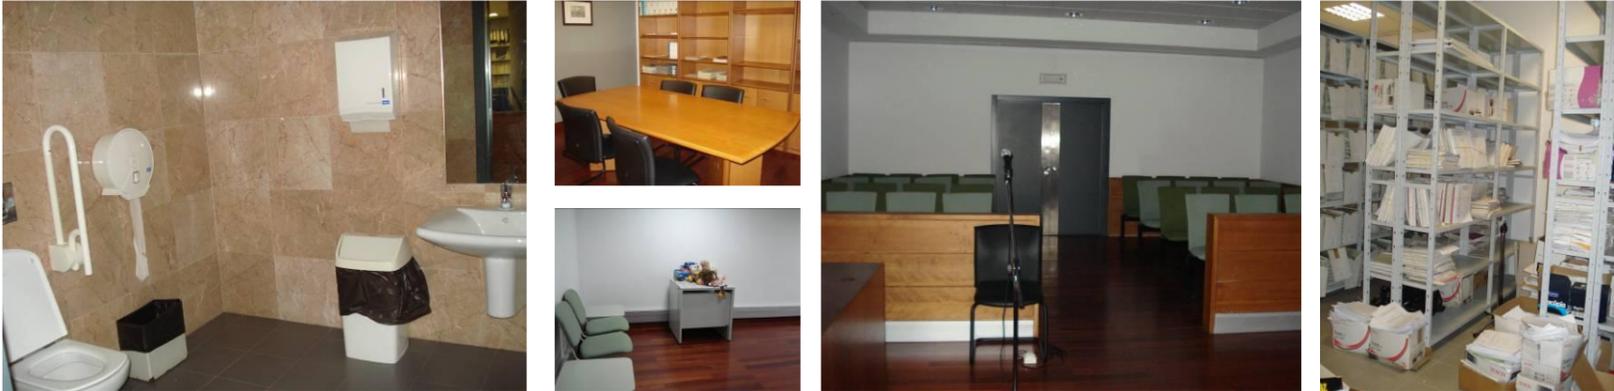
<p>Dependências</p> <ul style="list-style-type: none"> - O atendimento é feito por um balcão não rebaixado nem vazado, 1,17m de altura, não regulamentar. (Nível 3) - As salas de audiências e os gabinetes são acessíveis a pessoas com mobilidade reduzida. Não existe mobiliário a condicionar o espaço. (Nível 1) - As Instalações Sanitárias dirigidas a pessoas com mobilidade reduzida, são não regulamentares, pela ausência de alguns equipamentos, botoneira de alarme, lavatório rebatível, entre outros. (Nível 2) - Todos os gabinetes de acesso público são acessíveis a pessoas com mobilidade reduzida. (Nível 1)

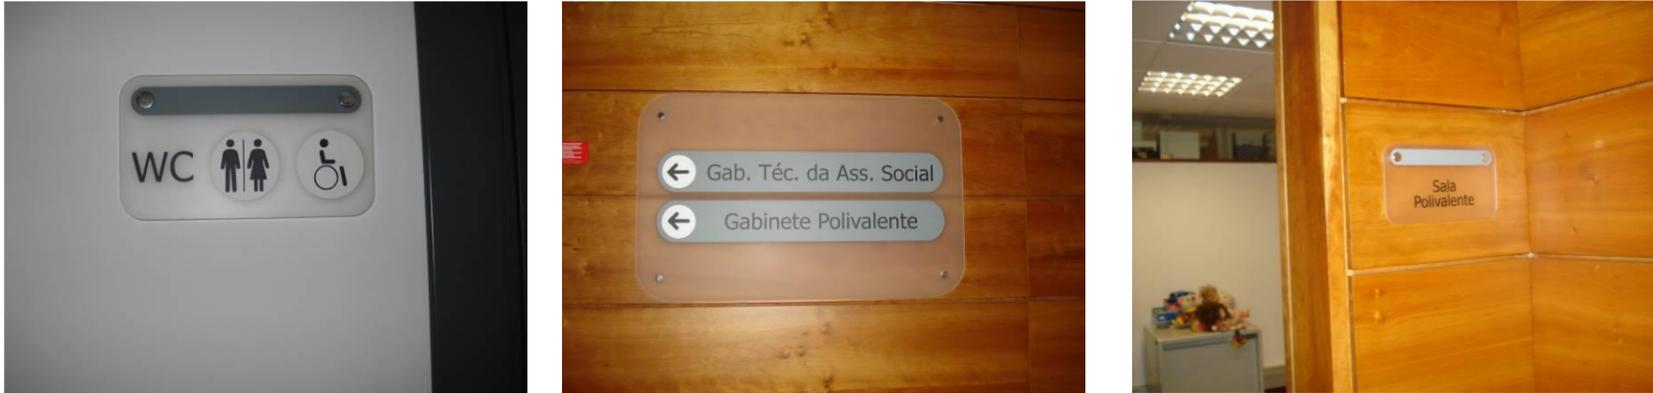
<p>Sinalética</p> <ul style="list-style-type: none"> - Apesar algumas dependências terem presença de sinalética, esta mostra-se ineficaz, uma vez que apresenta um design, localização e dimensionamento não recomendados. (Nível 3) - Detectou-se uma completa ausência de sinalética dirigida para os invisuais (Braille) e para os surdos (sinais luminosos). (Nível 3)
