Soluções tipo a adoptar	Esquízo de adaptação de soluções de acessibilidade
<p>Construção de passeios contínuos, confortáveis e acessíveis;</p>	<p>Perfil tipo 5 - largura da rua superior a 9,60 m</p>  
<p>Execução de passeadeiras e pequenas obras de rebaixamento de passeios para acesso às passagens de peões;</p>

## 2.6. BOAS PRÁTICAS DE ACESSIBILIDADE NA CIDADE DE VILA FRANCA DE XIRA

# EDIFICADO 3

## Propostas de Sistematização e Correção do Edificado 3.2.

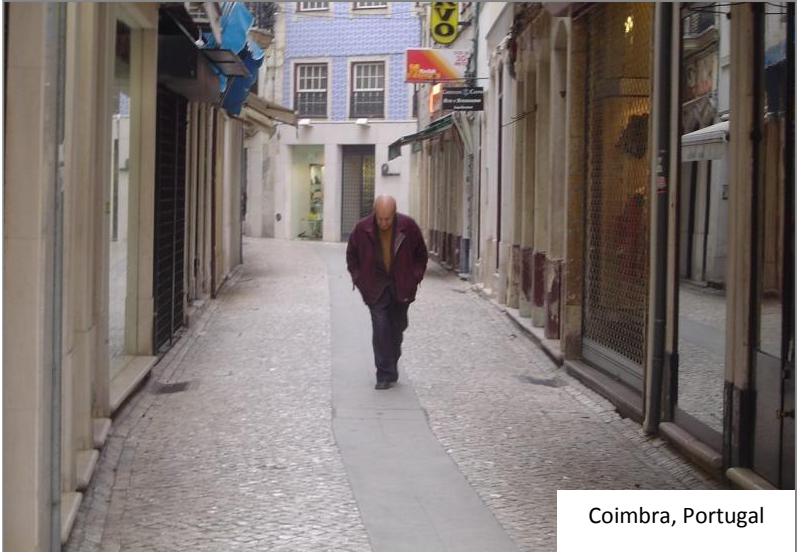
<p>Coimbra, Portugal</p>	<p>Ao fixar candeeiros e sinalização nas fachadas dos edifícios consegue-se libertar o canal de circulação pedonal e automóvel e garantir a iluminação pública e organização do trânsito automóvel (respeitando a altura mínima de 2,20 metros).</p> <p>Conseguir-se-ão ainda mais resultados ao nível da Acessibilidade e Mobilidade para Todos com o mobiliário urbano disposto numa área reservada a infra-estruturas, sem desníveis no acesso às mesmas, e arrumado de forma a não limitar ou obstruir a passagem dos peões na rua partilhada.</p>

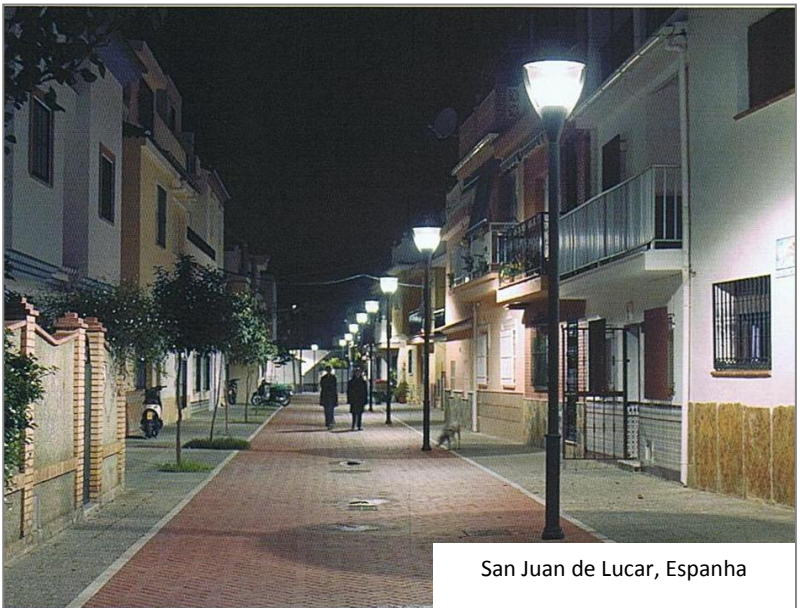
<p>San Juan de Lucar, Espanha</p>	<p>O ordenamento do estacionamento poderá resultar em locais mais desafogados da malha urbana, dotados de uma maior extensão da largura da via, nomeadamente nas praças e largos existentes. Nestes locais, poderá também arrumar-se o mobiliário urbano.</p> <p>O percurso pedonal acessível não deve ser ignorado, pois em todo o seu desenvolvimento deverá existir um canal de circulação contínuo e desimpedido de obstruções com uma largura mínima de 1,20 metros, medida ao nível do pavimento.</p>

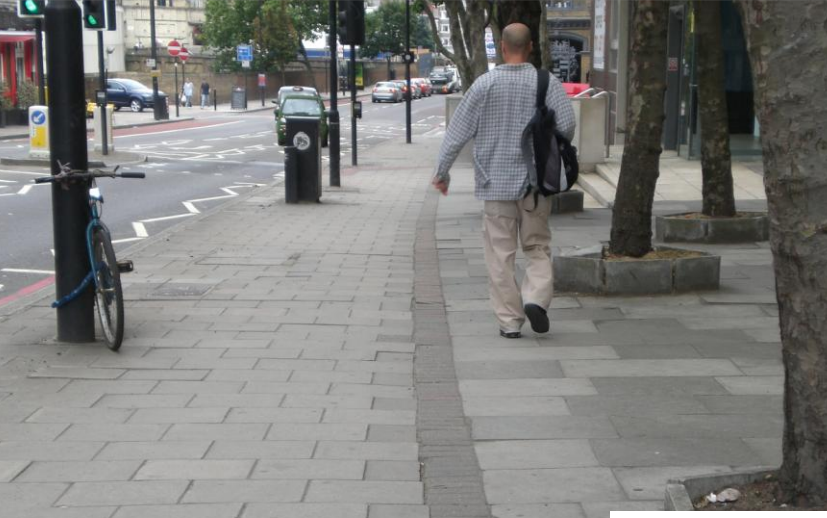
<p data-bbox="1721 1018 1914 1050">Londres, Inglaterra</p>	<p data-bbox="1973 567 2700 756">Os semáforos devem estar localizados fora do canal de circulação pedonal e nunca nas zonas de acesso às passadeiras. Como boa prática, para orientação de peões cegos, os semáforos poderão ter um sinal sonoro ou botoneira vibratória.</p>

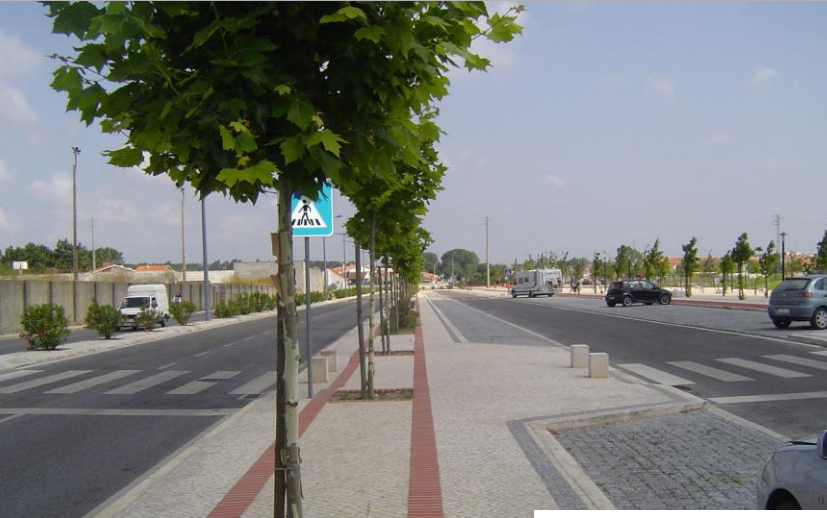
<p data-bbox="1662 1722 1914 1753">Marinha Grande, Portugal</p>	<p data-bbox="1973 808 2700 1081">Recomenda-se a ausência no espaço público de bolas, prumos, mecos e gradeamentos. No entanto, quando estes elementos forem estritamente necessários, devem ser localizados fora do canal de circulação pedonal e das zonas de acesso às passadeiras. Devem possuir características que os tornem facilmente detectáveis e ter um design inclusivo.</p> <p data-bbox="1973 1144 2700 1669">No que concerne às caldeiras de árvores, além das grelhas de protecção admite-se também que sejam protegidas por separadores com pelo menos 0,30m de altura. As caldeiras que, além de constituírem pequenos muretes, servem também como bancos de descanso, constituem óptimas soluções, úteis, confortáveis e perfeitamente detectáveis pelas ponteiras auxiliaadoras dos cegos. A adopção da solução de resinas compactadas, como protecção das caldeiras, é funcional e aceitável desde que a superfície das resinas seja nivelada com a cota do pavimento envolvente e se encontre em bom estado de conservação.</p>

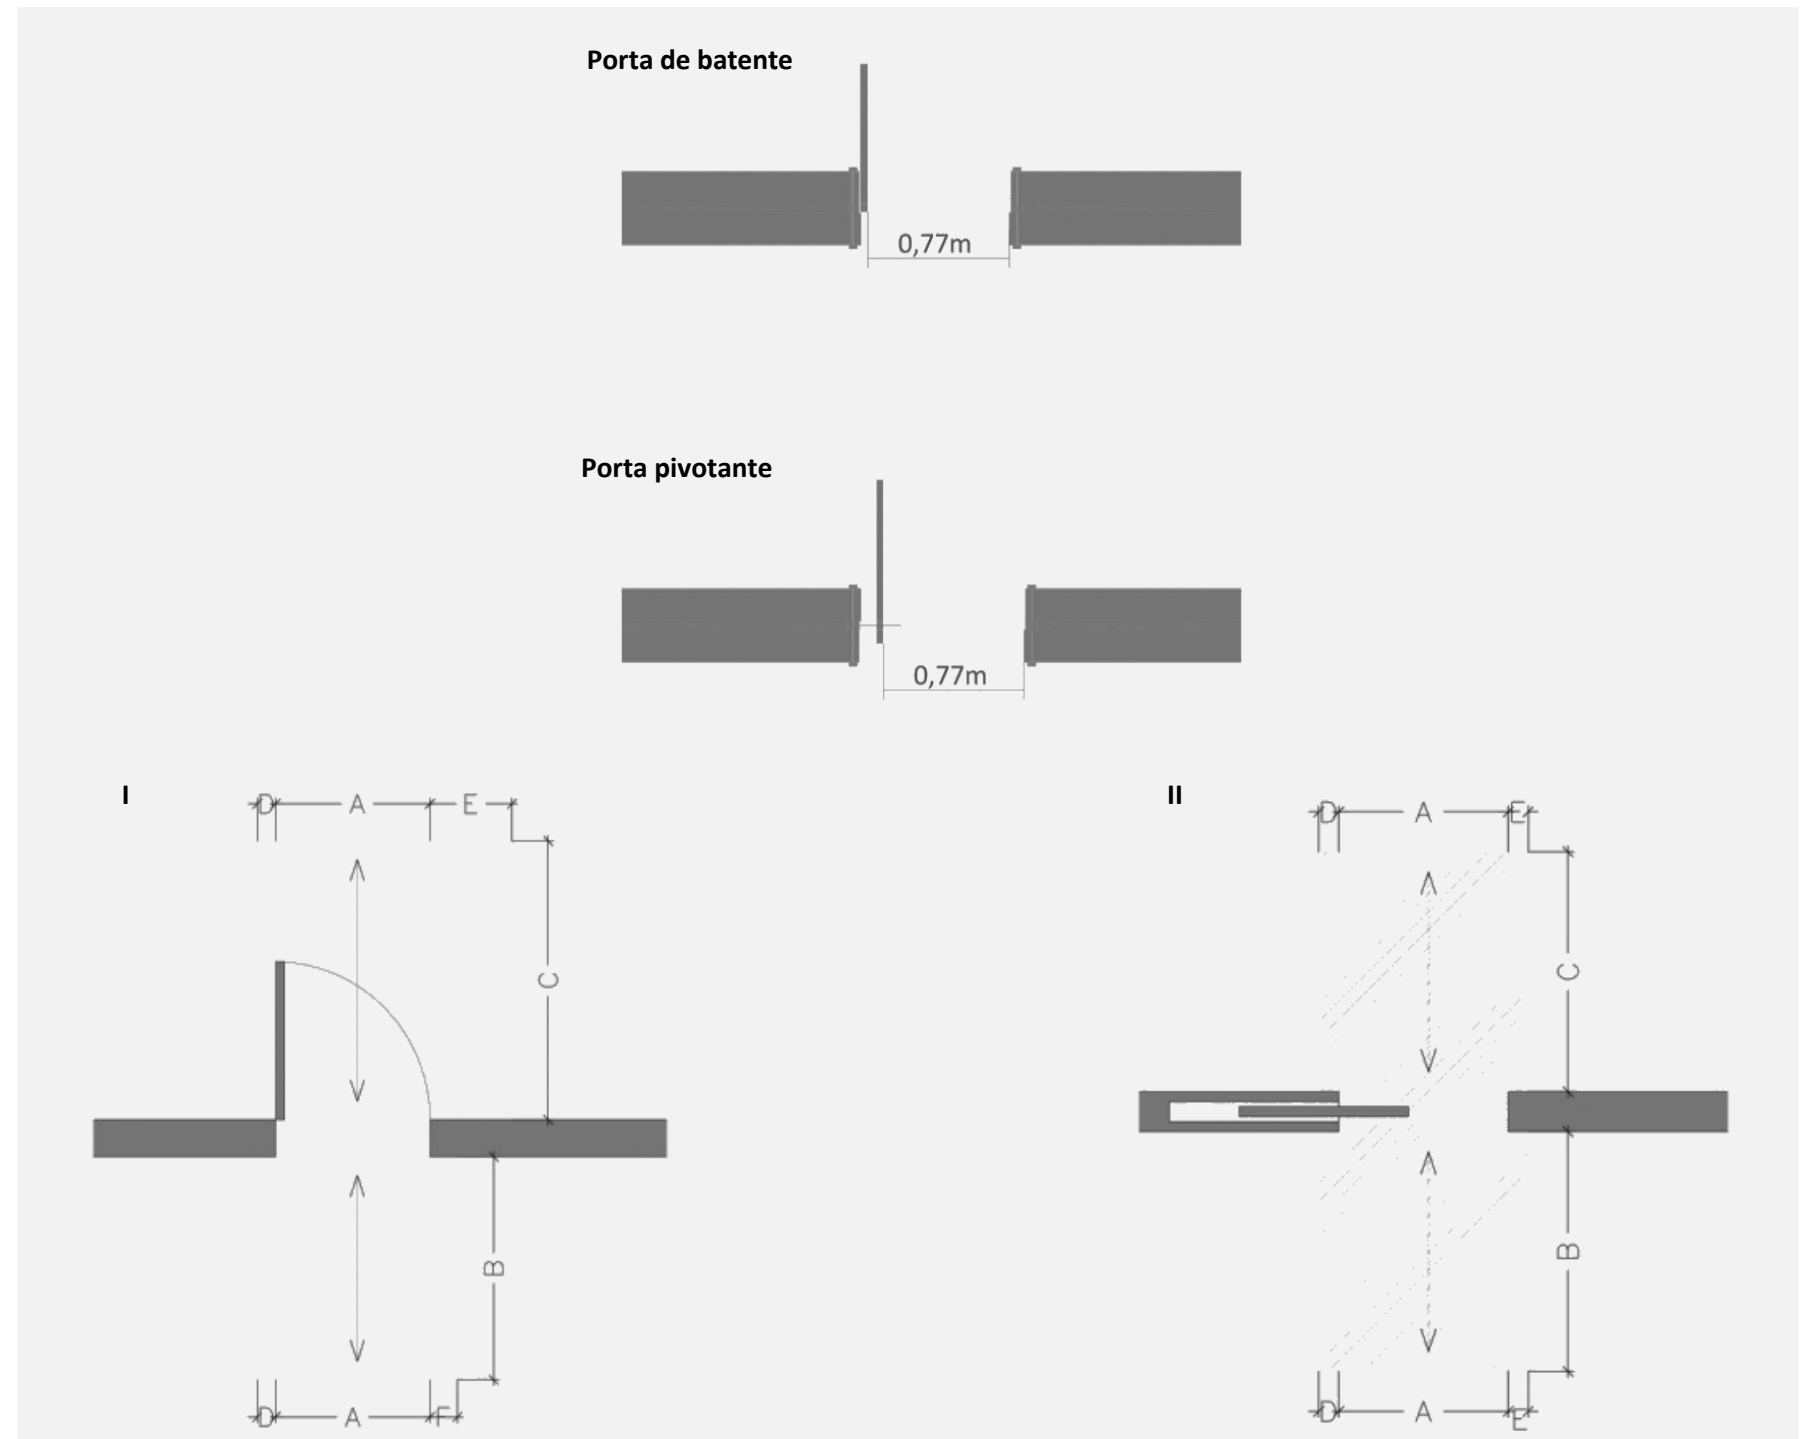
## SOLUÇÃO TIPO DESENHADA

- As portas devem possuir zonas de manobra desobstruídas e de nível com as dimensões que satisfaçam a seguinte:

## I. Porta de batente:

- $A \geq 0,80$  m
- $B \geq 1,10$  m
- $C \geq 1,40$  m
- $D \geq 0,10$  m
- $E \geq 0,30$  m
- $F \geq 0,15$  m

## II. Porta de correr:

- $A \geq 0,80$  m
- $B \geq 1,10$  m
- $C \geq 1,10$  m
- $D \geq 0,10$  m
- $E \geq 0,10$  m

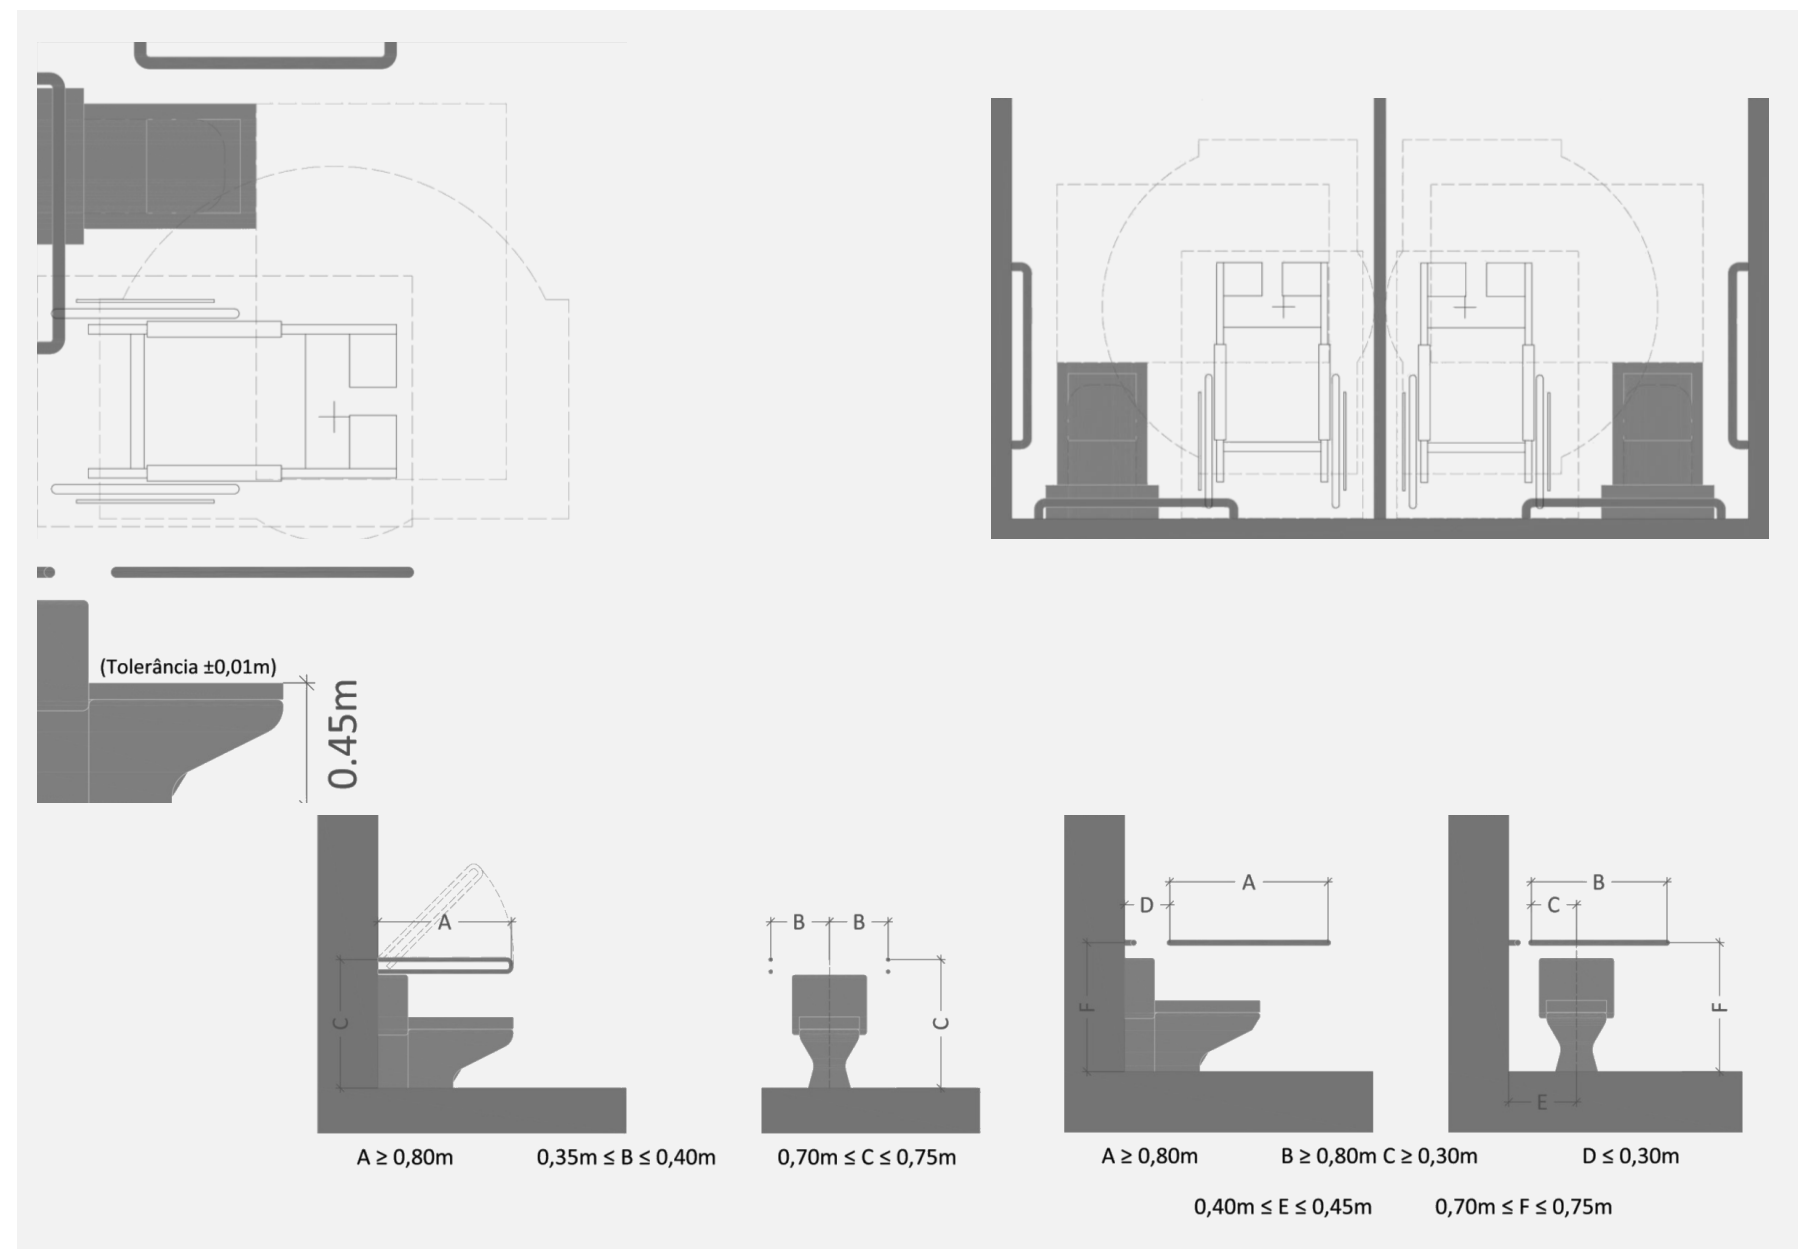
**3.2.3.2. Instalações sanitárias****SOLUÇÃO TIPO DESENHADA**

- Recomenda-se que o bordo frontal da sanita deve ficar a cerca de 0,75m da parede, a fim de facilitar a transferência da cadeira de rodas para a mesma, medida que inclui o tampo, quando este exista;

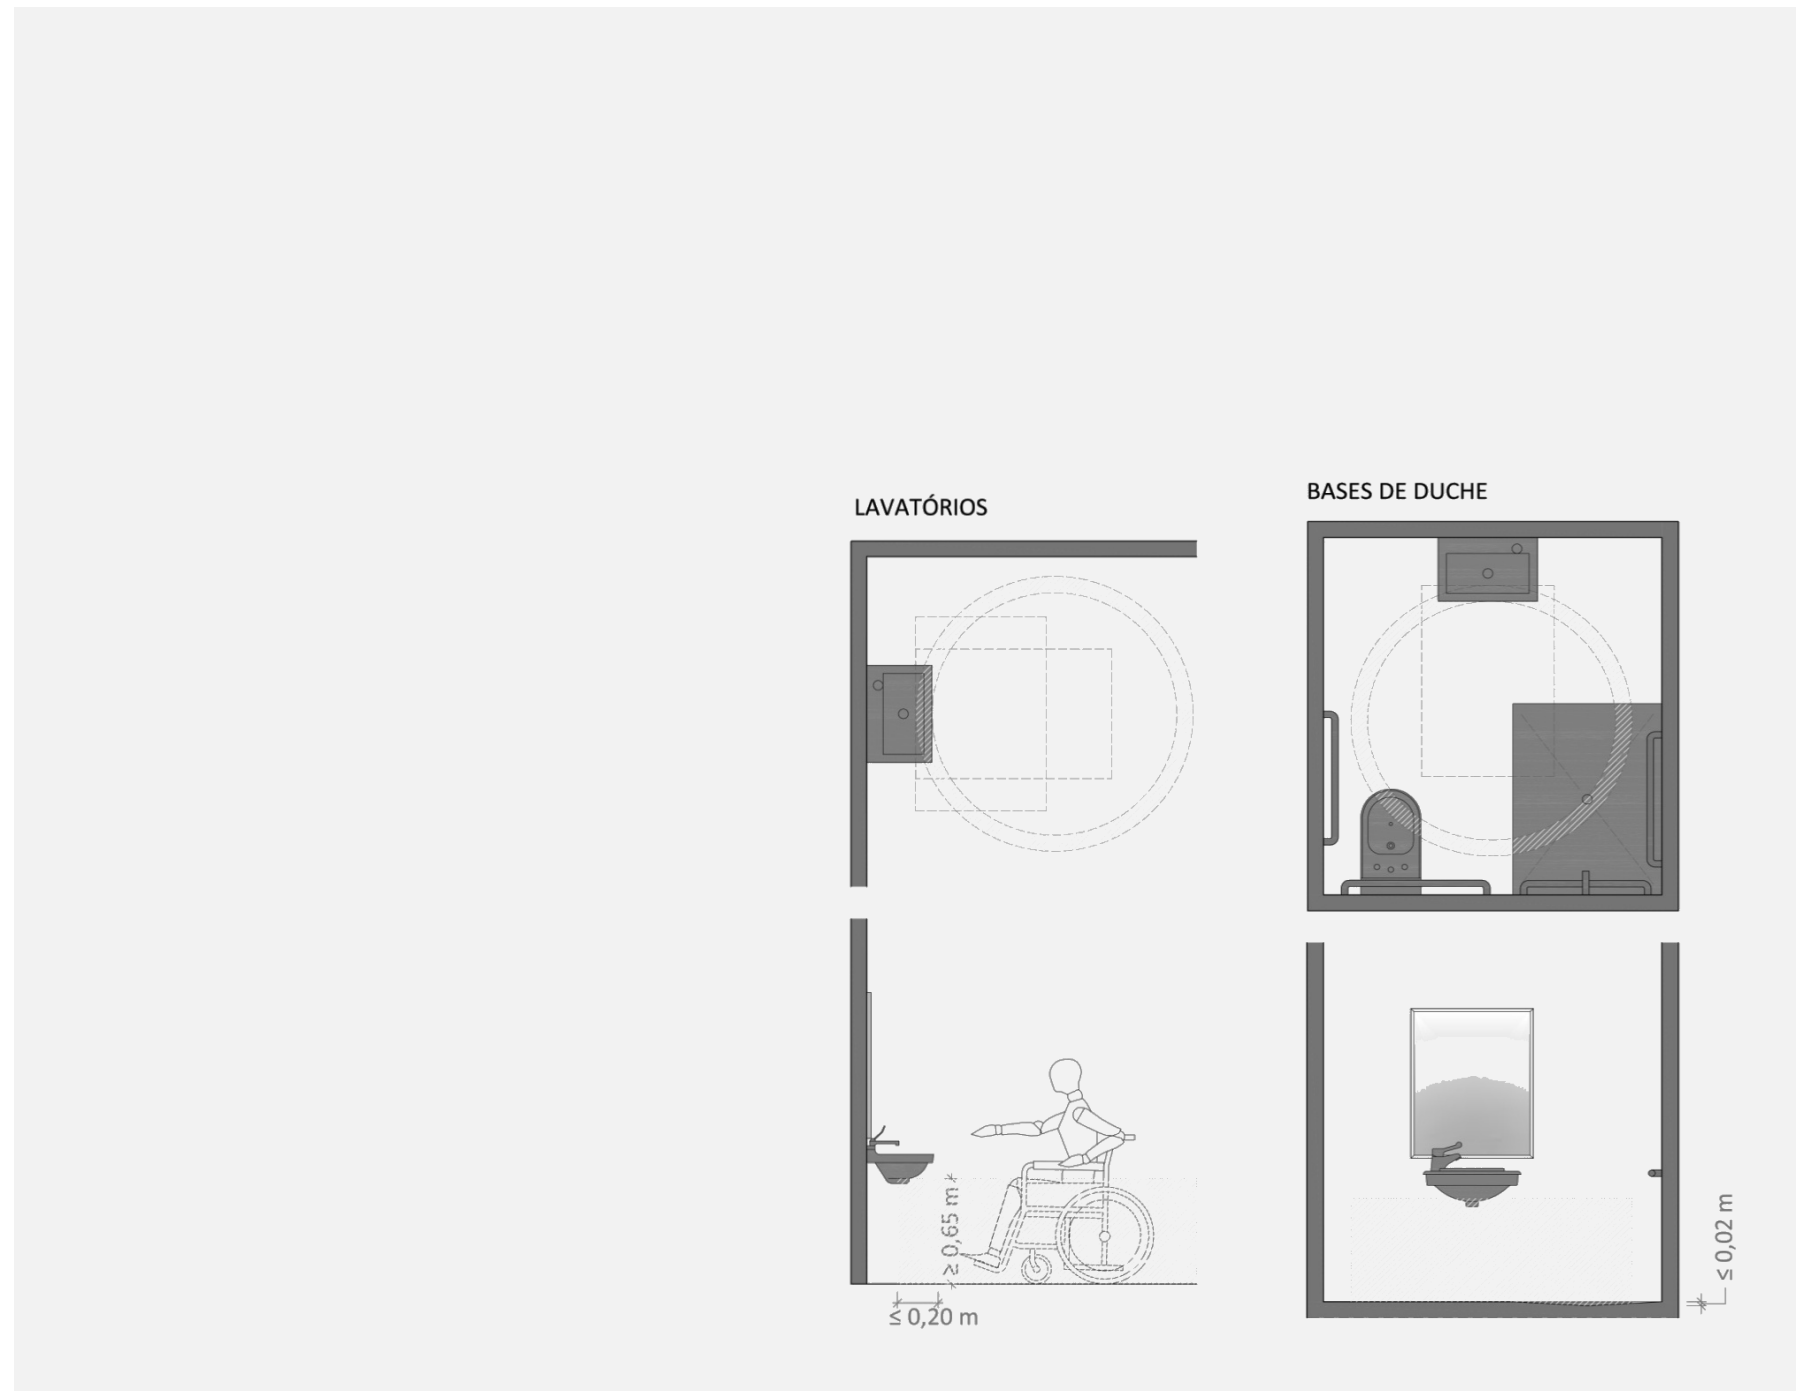
- Caso existam, as protecções de banheira ou bases de duche acessíveis devem satisfazer as seguintes condições:
  - Não devem obstruir os controlos ou a zona de transferência das pessoas em cadeira de rodas;
  - Não devem ter calhas no piso ou nas zonas de transferências das pessoas em cadeira de rodas;

- Se tiverem portas, devem satisfazer as especificações técnicas exigidas pela legislação aplicáveis às portas;

- Não devem existir calhas na zona de apoio à transferência das pessoas em cadeira de rodas. Caso não seja possível admitem-se soluções de calhas encastradas no pavimento.

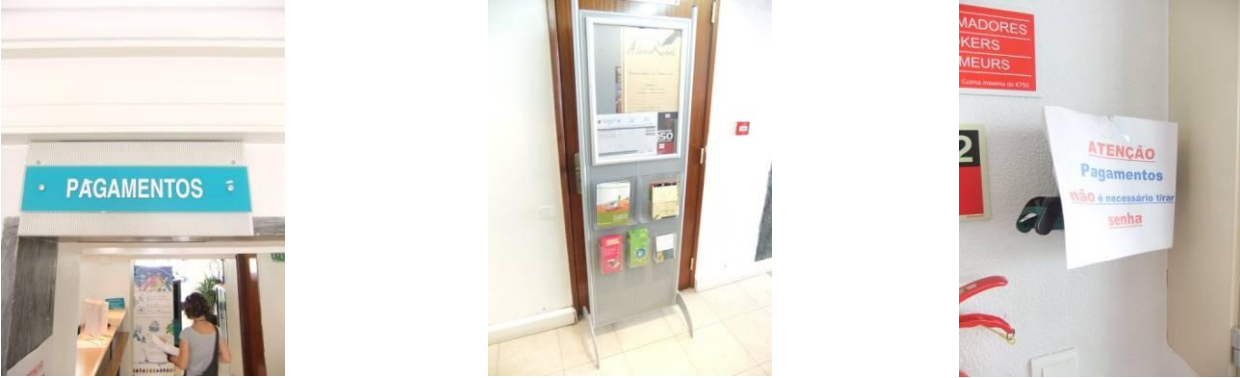
<p><b>Dependências</b></p> <ul style="list-style-type: none"> <li>- As dependências têm a disposição do mobiliário de forma organizada o que permite espaços de passagem e de manobra.</li> <li>- Não existe Instalação Sanitária dirigida a pessoas com Mobilidade Reduzida, contudo existe espaço para adaptação e colocação dos respectivos equipamentos.</li> <li>- O balcão de atendimento da tesouraria tem 1,17m de altura e não tem rebaixamento, no entanto os restantes balcões de atendimento têm alturas regulamentares e são vazados.</li> </ul>	<p><b>Propõe-se:</b></p> <ul style="list-style-type: none"> <li>- Deve ser criada uma Instalação Sanitária dirigida a pessoas com mobilidade reduzida devidamente equipada com os respectivos adereços e bem dimensionada, segundo a legislação.</li> <li>- A área de atendimento tem que ter uma zona livre para aproximação frontal ou lateral e o balcão terá de ser rebaixado (0,75m a 0,85m) e com uma extensão não inferior a 0,8m para poder ser utilizado por pessoas com mobilidade reduzida.</li> <li>- Os pavimentos de todo o edifício devem ser estáveis, não se deslocando quando sujeitos a acção mecânica.</li> </ul>

<p><b>Sinalética</b></p> <ul style="list-style-type: none"> <li>- Apesar algumas dependências terem presença de sinalética, esta mostra-se ineficaz, uma vez que apresenta uma localização e dimensionamento não recomendados.</li> <li>- Detectou-se uma completa ausência de sinalética dirigida para os invisuais (Braille) e para os surdos (sinais luminosos).</li> </ul>	<p><b>Propõe-se:</b></p> <ul style="list-style-type: none"> <li>- A melhoria da acessibilidade de informação ao nível das placas de informação, altura, dimensionamento, localização, contraste, Braille e dispositivo luminoso.</li> </ul>

Síntese da Eliminação das Barreiras Arquitectónicas:	Remissão para a Orientação Técnica
<ul style="list-style-type: none"> <li>▪ Localização e Dimensionamento de lugares de estacionamento destinados a Pessoas com Mobilidade Reduzida</li> </ul>	<p>Ponto 3.2.1.5. Estacionamento</p>
<ul style="list-style-type: none"> <li>▪ Distribuição: Localização e dimensões dos acessos verticais (escadas, rampas, elevadores e plataformas elevatórias)</li> </ul>	<p>Pontos 3.2.2.4., 3.2.2.5., 3.2.2.6. e 3.2.2.7. Acessos Verticais: escadas, rampas, elevadores e plataformas elevatórias</p>
<ul style="list-style-type: none"> <li>▪ Dimensionamento e adaptação de Instalações Sanitárias destinadas a Pessoas com Mobilidade Reduzida</li> </ul>	<p>Ponto 3.2.3.2. Instalações Sanitárias</p>
<ul style="list-style-type: none"> <li>▪ Área de atendimento: dimensionamento do balcão de atendimento</li> </ul>	<p>Ponto 3.2.3.1. Áreas de Atendimento</p>

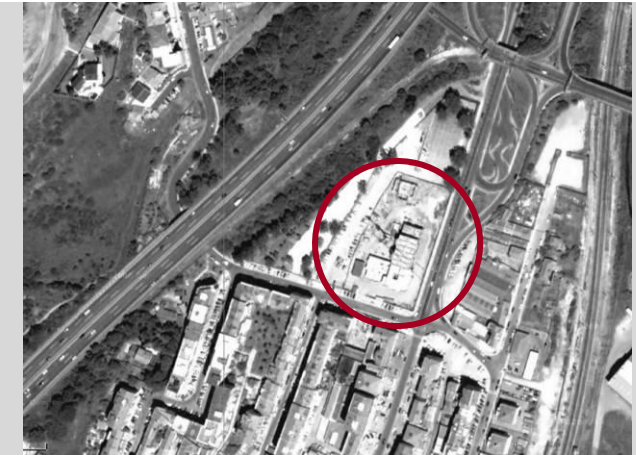
3.3.3

Registo Fotográfico	Diagnóstico do Edifício	Proposta de Eliminação das Barreiras Arquitectónicas
	<p><b>Acesso exterior ao edifício</b></p> <ul style="list-style-type: none"> <li>- O espaço exterior público envolvente ao edifício em estudo tem os acessos pavimentados com um material irregular. Os passeios são abrangentes.</li> <li>- Existe passadeira e os passeios adjacentes têm rebaixamentos.</li> <li>- Não existe estacionamento para pessoas com mobilidade reduzida.</li> </ul>	<p><b>Propõe-se:</b></p> <ul style="list-style-type: none"> <li>- O pavimento deve ser corrigido para que a sua utilização seja feita de uma forma confortável e sem barreiras.</li> <li>- A colocação de um lugar exclusivo para pessoas com mobilidade reduzida com 2,50X5,00X (1,00m lateral). O piso deverá estar demarcado com cor contrastante e o sinal horizontal com símbolo internacional deverá ser inscrito no pavimento bem como o respectivo sinal vertical.</li> </ul>

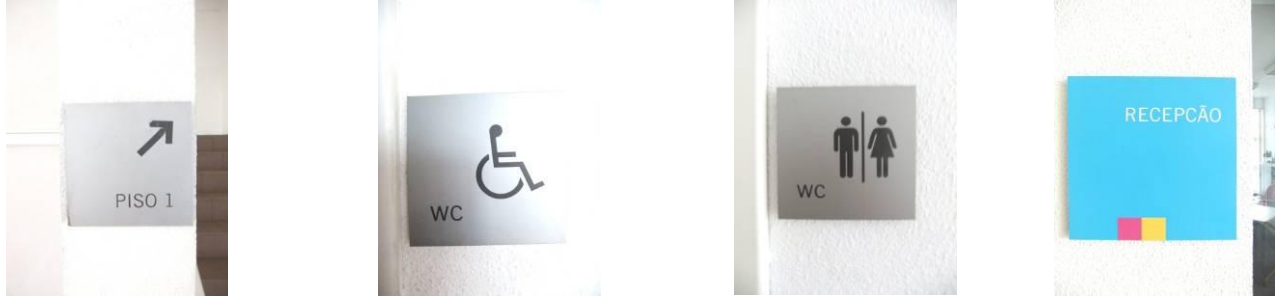
<p><b>Dependências</b></p> <ul style="list-style-type: none"> <li>- As dependências têm a disposição do mobiliário de forma organizada o que permite espaços de passagem e de manobra.</li> <li>- Existe Instalação Sanitária dirigida a pessoas com Mobilidade Reduzida, contudo apresenta-se incompleta devido à falta de betoneira de alarme, a torneira não é de alavanca, o espelho e o lavatório não são reguláveis. A luz é de acender pelo exterior.</li> <li>- Os balcões de atendimento não têm altura não regulamentar. Balcão da recepção: 1.03m de altura.</li> </ul>	<p><b>Propõe-se:</b></p> <ul style="list-style-type: none"> <li>- A Instalação Sanitária dirigida a pessoas com mobilidade reduzida deve estar devidamente equipada com os respectivos adereços e bem dimensionada, segundo a legislação.</li> <li>- A área de atendimento tem que ter uma zona livre para aproximação frontal ou lateral e o balcão terá de ser rebaixado (0,75m a 0,85m) e com uma extensão não inferior a 0,8m para poder ser utilizado por pessoas com mobilidade reduzida.</li> <li>- Os pavimentos de todo o edifício devem ser estáveis, não se deslocando quando sujeitos a acção mecânica.</li> </ul>

<p><b>Sinalética</b></p> <ul style="list-style-type: none"> <li>- Apesar algumas dependências terem presença de sinalética, esta mostra-se ineficaz, uma vez que apresenta uma localização e dimensionamento não recomendados.</li> <li>- Detectou-se uma completa ausência de sinalética dirigida para os invisuais (Braille) e para os surdos (sinais luminosos).</li> </ul>	<p><b>Propõe-se:</b></p> <ul style="list-style-type: none"> <li>- A melhoria da acessibilidade de informação ao nível das placas de informação, altura, dimensionamento, localização, contraste, Braille e dispositivo luminoso.</li> </ul>

Síntese da Eliminação das Barreiras Arquitectónicas:	Remissão para a Orientação Técnica
<ul style="list-style-type: none"> <li>▪ Localização e Dimensionamento de lugares de estacionamento destinados a Pessoas com Mobilidade Reduzida</li> </ul>	<p>Ponto 3.2.1.5. Estacionamento</p>
<ul style="list-style-type: none"> <li>▪ Acessos às entradas (rampas e escadas ou degraus isolados)</li> </ul>	<p>Pontos 3.2.1.1., 3.2.1.3. e 3.2.1.4. Soleiras/Degraus, Escadas e Rampas</p>
<ul style="list-style-type: none"> <li>▪ Portas de entrada</li> </ul>	<p>Ponto 3.2.2.3. Acessos Horizontais</p>
<ul style="list-style-type: none"> <li>▪ Distribuição: Localização e dimensões dos acessos verticais (escadas, rampas, elevadores e plataformas elevatórias)</li> </ul>	<p>Pontos 3.2.2.4., 3.2.2.5., 3.2.2.6. e 3.2.2.7. Acessos Verticais: escadas, rampas, elevadores e plataformas elevatórias</p>
<ul style="list-style-type: none"> <li>▪ Dimensionamento e adaptação de Instalações Sanitárias destinadas a Pessoas com Mobilidade Reduzida</li> </ul>	<p>Ponto 3.2.3.2. Instalações Sanitárias</p>

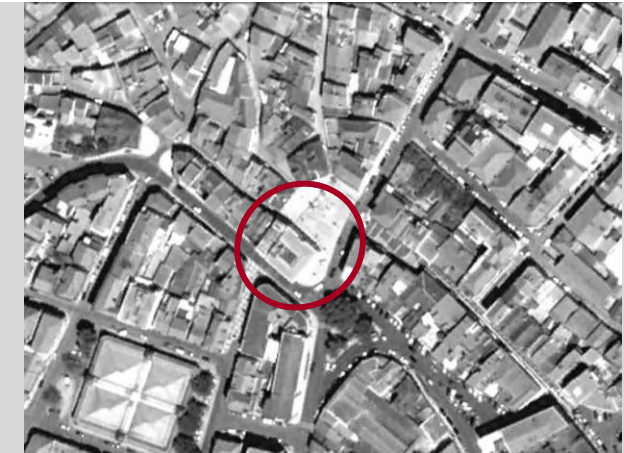
3.3.4

Registo Fotográfico	Diagnóstico do Edifício	Proposta de Eliminação das Barreiras Arquitectónicas
	<p><b>Acesso exterior ao edifício</b></p> <ul style="list-style-type: none"> <li>- Os passeios exteriores são pavimentados num material muito escorregadio.</li> <li>- O espaço envolvente é amplo e nivelado</li> <li>- Não existe estacionamento para pessoas com mobilidade reduzida, na proximidade do edifício.</li> <li>- O mobiliário urbano bem como a sua localização no espaço não está direccionado para um design inclusivo.</li> </ul>	<p><b>Propõe-se:</b></p> <ul style="list-style-type: none"> <li>- O pavimento deve ser corrigido para que a sua utilização seja feita de uma forma confortável e sem barreiras.</li> <li>- A colocação de um lugar exclusivo para pessoas com mobilidade reduzida com 2,50X5,00X (1,00m lateral). O piso deverá estar demarcado com cor contrastante e o sinal horizontal com símbolo internacional deverá ser inscrito no pavimento bem como o respectivo sinal vertical.</li> <li>- O mobiliário urbano deve estar direccionado para um design inclusivo.</li> </ul>

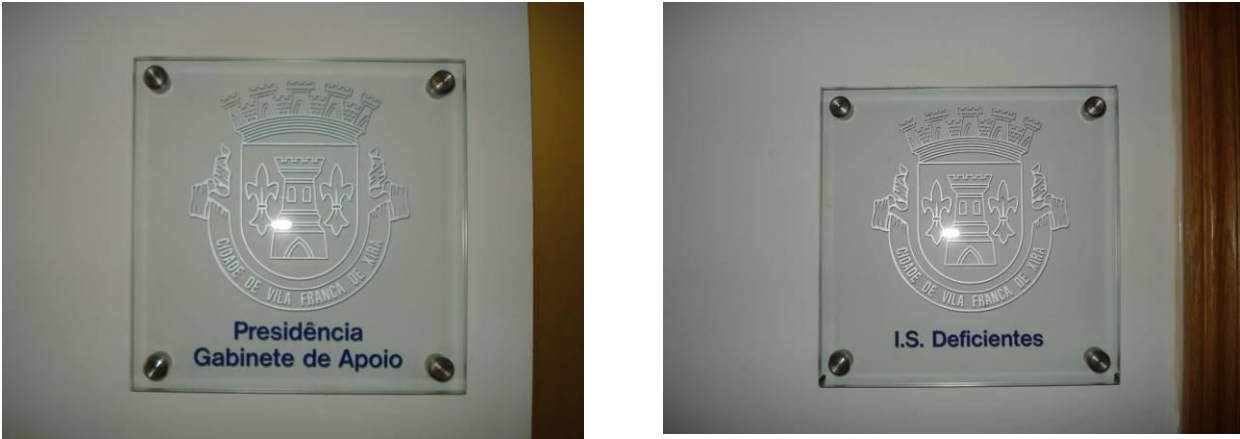
<p><b>Acesso a dependências e instalações</b></p> <ul style="list-style-type: none"> <li>- Existem várias portas que têm vão útil com largura inferior ao mínimo regulamentar de 0,77m.</li> <li>- O design dos puxadores em forma de alavanca facilita o manuseamento por parte de pessoas com mobilidade reduzida.</li> </ul>	<p><b>Propõe-se:</b></p> <ul style="list-style-type: none"> <li>- A substituição e correcção de todas as portas, assegurando um vão mínimo de abertura de 0,77m, mínimo legal.</li> <li>- No caso de portas de duas ou mais folhas, pelo menos uma destas deve apresentar o dimensionamento regulamentar.</li> </ul>
 	<p><b>Dependências</b></p> <ul style="list-style-type: none"> <li>- A instalação sanitária para pessoas com mobilidade reduzida não está totalmente equipada, uma vez que apenas tem barras na sanita.</li> <li>- Existem balcões de atendimento que não possuem uma zona rebaixada que permita o correcto atendimento por parte de pessoas com mobilidade reduzida.</li> <li>- A disposição do mobiliário por vezes impossibilita a circulação de pessoas com mobilidade reduzida.</li> </ul>	<p><b>Propõe-se:</b></p> <ul style="list-style-type: none"> <li>- A Instalação Sanitária dirigida a pessoas com mobilidade reduzida deve estar devidamente equipada com os respectivos adereços e bem dimensionada, segundo a legislação.</li> <li>- A área de atendimento tem que ter uma zona livre para aproximação frontal ou lateral e o balcão terá de ser rebaixado (0,75m a 0,85m) e com uma extensão não inferior a 0,8m para poder ser utilizado por pessoas com mobilidade reduzida.</li> <li>- É importante a organização das várias dependências ao nível do espaço de manobra para possibilitar uma circulação mais fluida.</li> <li>- Os pavimentos de todo o edifício devem ser estáveis, não se deslocando quando sujeitos a acção mecânica.</li> </ul>

<p><b>Sinalética</b></p> <ul style="list-style-type: none"> <li>- Apesar de algumas dependências terem presença de sinalética, esta mostra-se ineficaz, uma vez que apresenta um design, localização e dimensionamento não recomendados.</li> <li>- Detectou-se uma completa ausência de sinalética dirigida para os invisuais (Braille) e para os surdos (sinais luminosos).</li> </ul>	<p><b>Propõe-se:</b></p> <ul style="list-style-type: none"> <li>- A melhoria da acessibilidade de informação ao nível das placas de informação, altura, dimensionamento, localização, contraste, Braille e dispositivo luminoso.</li> </ul>

Síntese da Eliminação das Barreiras Arquitectónicas:	Remissão para a Orientação Técnica
<ul style="list-style-type: none"> <li>▪ Relocalização do Mobiliário Urbano para Acesso Exterior Acessível</li> </ul>	<p>Ponto 3.2.4. Espaço Exterior Privado: Elementos Urbanos</p>
<ul style="list-style-type: none"> <li>▪ Localização e Dimensionamento de lugares de estacionamento destinados a Pessoas com Mobilidade Reduzida</li> </ul>	<p>Ponto 3.2.1.5. Estacionamento</p>
<ul style="list-style-type: none"> <li>▪ Acessos às entradas (rampas e escadas ou degraus isolados)</li> </ul>	<p>Pontos 3.2.1.1., 3.2.1.3. e 3.2.1.4. Soleiras/Degraus, Escadas e Rampas</p>
<ul style="list-style-type: none"> <li>▪ Distribuição: Localização e dimensões dos acessos verticais (escadas, rampas, elevadores e plataformas elevatórias)</li> </ul>	<p>Pontos 3.2.2.4., 3.2.2.5., 3.2.2.6. e 3.2.2.7. Acessos Verticais: escadas, rampas, elevadores e plataformas elevatórias</p>

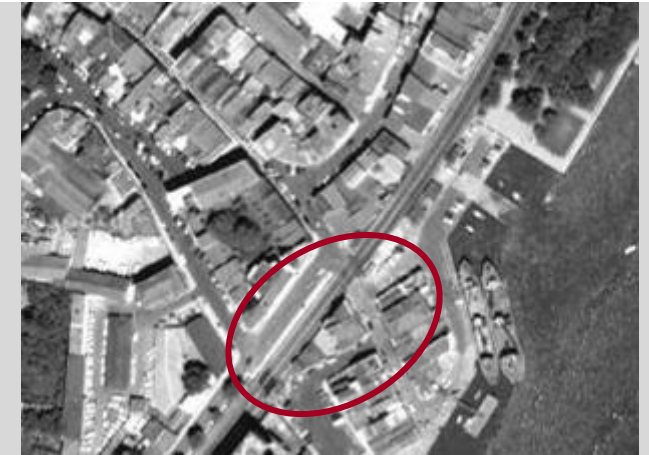
3.3.5

Registo Fotográfico	Diagnóstico do Edifício	Proposta de Eliminação das Barreiras Arquitectónicas
	<p><b>Acesso exterior ao edifício</b></p> <ul style="list-style-type: none"> <li>- Os pavimentos e percursos são irregulares e em algumas situações as dimensões e os acessos não são regulamentares.</li> <li>- Não existe lugar de estacionamento dirigido a pessoas com mobilidade reduzida.</li> <li>- O mobiliário urbano não tem um design inclusivo.</li> </ul>	<p><b>Propõe-se:</b></p> <ul style="list-style-type: none"> <li>- O pavimento deve ser corrigido para que a sua utilização seja feita de uma forma confortável e sem barreiras.</li> <li>- Devem ser criados canais de circulação pedonal organizados de forma a terem um corredor com 1,2m livres de obstáculos e tudo o que corresponde a infra-estruturas e outros equipamentos (mobiliário urbano) devem estar localizados noutra corredor contíguo a este e sem se constituir como barreira.</li> <li>- A colocação de um lugar exclusivo para pessoas com mobilidade reduzida com 2,50X5.00X (1.00m lateral). O piso deverá estar demarcado com cor contrastante e o sinal horizontal com símbolo internacional deverá ser inscrito no pavimento bem como o respectivo sinal vertical.</li> <li>- O mobiliário urbano deve estar direccionado para um design inclusivo.</li> </ul>

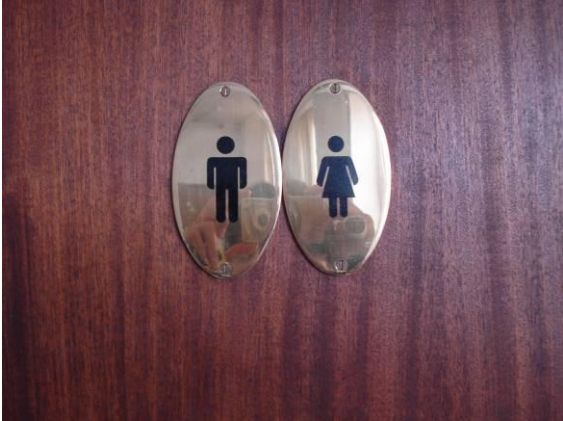
<p><b>Dependências</b></p> <ul style="list-style-type: none"> <li>- O atendimento feito através de secretária, regulamentar, facilita a aproximação de pessoas com mobilidade reduzida.</li> <li>- Não existe mobiliário a condicionar o percurso na sala.</li> <li>- Não existe Instalação Sanitária dirigida a pessoas com mobilidade reduzida.</li> </ul>	<p><b>Propõe-se:</b></p> <ul style="list-style-type: none"> <li>- Deve ser criada uma Instalação Sanitária dirigida a pessoas com mobilidade reduzida devidamente equipada com os respectivos adereços e bem dimensionada, segundo a legislação.</li> <li>- Os pavimentos de todo o edifício devem ser estáveis, não se deslocando quando sujeitos a acção mecânica.</li> </ul>

<p><b>Sinalética</b></p> <ul style="list-style-type: none"> <li>- A sinalética é quase nula.</li> <li>- Detectou-se uma completa ausência de sinalética dirigida para os invisuais (Braille) e para os surdos (sinais luminosos).</li> </ul>	<p><b>Propõe-se:</b></p> <ul style="list-style-type: none"> <li>- A melhoria da acessibilidade de informação ao nível das placas de informação, altura, dimensionamento, localização, contraste, Braille e dispositivo luminoso.</li> </ul>

Síntese da Eliminação das Barreiras Arquitectónicas:	Remissão para a Orientação Técnica
<ul style="list-style-type: none"> <li>▪ Criação de Percurso Acessível</li> </ul>	<p>Ponto 3.2.4. Espaço Exterior Privado: Percurso acessível</p>
<ul style="list-style-type: none"> <li>▪ Localização e Dimensionamento de lugares de estacionamento destinados a Pessoas com Mobilidade Reduzida</li> </ul>	<p>Ponto 3.2.1.5. Estacionamento</p>
<ul style="list-style-type: none"> <li>▪ Portas de entrada</li> </ul>	<p>Ponto 3.2.2.3. Acessos Horizontais</p>
<ul style="list-style-type: none"> <li>▪ Soleiras de entrada</li> </ul>	<p>Ponto 3.2.1.1. Soleiras/Degraus</p>
<ul style="list-style-type: none"> <li>▪ Distribuição: Localização e dimensões dos acessos verticais (escadas, rampas, elevadores e plataformas elevatórias)</li> </ul>	<p>Pontos 3.2.2.4., 3.2.2.5., 3.2.2.6. e 3.2.2.7. Acessos Verticais: escadas, rampas, elevadores e plataformas elevatórias</p>

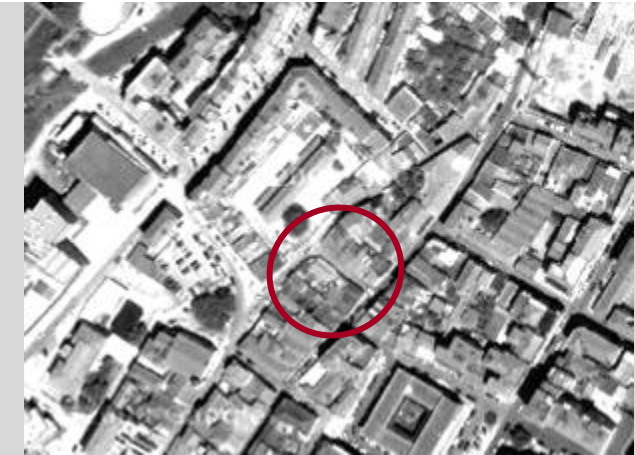
3.3.6

Registo Fotográfico	Diagnóstico do Edifício	Proposta de Eliminação das Barreiras Arquitectónicas
	<p><b>Acesso exterior ao edifício</b></p> <ul style="list-style-type: none"> <li>- Não existem passeios nem passadeiras nas proximidades do edifício.</li> <li>- Os pavimentos e percursos são irregulares e em algumas situações as dimensões e os acessos não são regulamentares.</li> <li>- Não existe um lugar de estacionamento dirigido a pessoas com mobilidade reduzida.</li> <li>- O mobiliário urbano não tem um design inclusivo.</li> </ul>	<p><b>Propõe-se:</b></p> <ul style="list-style-type: none"> <li>- Devem ser criados canais de circulação pedonal organizados, de forma a terem um corredor com 1,2m livres de obstáculos e tudo o que corresponde a infra-estruturas e outros equipamentos (mobiliário urbano) devem estar localizados noutra direção contígua a este e sem se constituir como barreira.</li> <li>- O pavimento deve ser corrigido para que a sua utilização seja feita de uma forma confortável e sem barreiras.</li> <li>- A colocação de um lugar exclusivo para pessoas com mobilidade reduzida com 2,50X5,00X (1,00m lateral). O piso deverá estar demarcado com cor contrastante e o sinal horizontal com símbolo internacional deverá ser inscrito no pavimento bem como o respectivo sinal vertical.</li> <li>- O mobiliário urbano deve estar direccionado para um design inclusivo.</li> </ul>

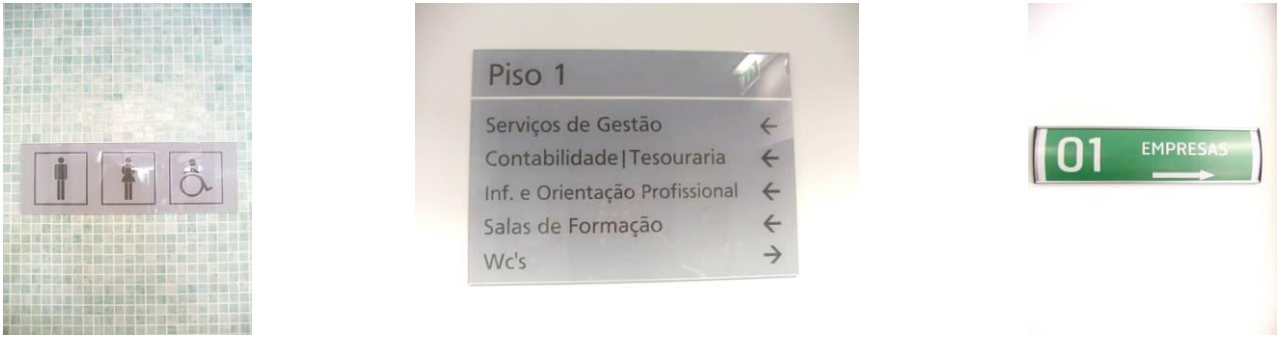
<p><b>Acesso a dependências e instalações</b></p> <ul style="list-style-type: none"> <li>- Existem portas interiores de acesso a dependências que não são regulamentares devido à sua largura, pois têm dimensão inferior a 0,77m (estipulado em regulamento).</li> <li>- O design dos puxadores das portas está direccionado para um design inclusivo, tornando acessível o manuseamento por parte de pessoas com mobilidade reduzida.</li> </ul>	<p><b>Propõe-se:</b></p> <ul style="list-style-type: none"> <li>- A substituição e correcção de todas as portas, assegurando um vão mínimo de abertura de 0,77m, mínimo legal.</li> <li>- No caso de portas de duas ou mais folhas, pelo menos uma destas deve apresentar o dimensionamento regulamentar.</li> </ul>
 	<p><b>Dependências</b></p> <ul style="list-style-type: none"> <li>- As dependências têm a disposição do mobiliário de forma organizada o que permite espaços de passagem e de manobra.</li> <li>- Existe Instalação Sanitária dirigida a pessoas com Mobilidade Reduzida, que é a geral, contudo está incompleta devido à falta da torneira de alavanca e as barras não são reguláveis.</li> <li>- Os balcões de atendimento não têm dimensões regulamentares. Balcão da recepção: 0,73m; Balcão de atendimento: 0,75m.</li> <li>- Existe atendimento automático.</li> </ul>	<p><b>Propõe-se:</b></p> <ul style="list-style-type: none"> <li>- A Instalação Sanitária dirigida a pessoas com mobilidade reduzida deve estar devidamente equipada com os respectivos adereços e bem dimensionada, segundo a legislação.</li> <li>- A área de atendimento tem que ter uma zona livre para aproximação frontal ou lateral e o balcão terá de ser rebaixado (0,75m a 0,85m) e com uma extensão não inferior a 0,8m para poder ser utilizado por pessoas com mobilidade reduzida.</li> <li>- Os pavimentos de todo o edifício devem ser estáveis, não se deslocando quando sujeitos a acção mecânica.</li> </ul>

<p><b>Sinalética</b></p> <ul style="list-style-type: none"> <li>- Apesar algumas dependências terem presença de sinalética, esta mostra-se ineficaz, uma vez que apresenta uma localização e dimensionamento não recomendados.</li> <li>- Detectou-se uma completa ausência de sinalética dirigida para os invisuais (Braille) e para os surdos (sinais luminosos).</li> </ul>	<p><b>Propõe-se:</b></p> <ul style="list-style-type: none"> <li>- A melhoria da acessibilidade de informação ao nível das placas de informação, altura, dimensionamento, localização, contraste, Braille e dispositivo luminoso.</li> </ul>

Síntese da Eliminação das Barreiras Arquitectónicas:	Remissão para a Orientação Técnica
<ul style="list-style-type: none"> <li>▪ Localização e Dimensionamento de lugares de estacionamento destinados a Pessoas com Mobilidade Reduzida</li> </ul>	<p>Ponto 3.2.1.5. Estacionamento</p>
<ul style="list-style-type: none"> <li>▪ Acessos às entradas (rampas e escadas ou degraus isolados)</li> </ul>	<p>Pontos 3.2.1.1., 3.2.1.3. e 3.2.1.4. Soleiras/Degraus, Escadas e Rampas</p>
<ul style="list-style-type: none"> <li>▪ Portas de entrada</li> </ul>	<p>Ponto 3.2.2.3. Acessos Horizontais</p>
<ul style="list-style-type: none"> <li>▪ Soleiras de entrada</li> </ul>	<p>Ponto 3.2.1.1. Soleiras/Degraus</p>
<ul style="list-style-type: none"> <li>▪ Distribuição: Localização e dimensões dos acessos verticais (escadas, rampas, elevadores e plataformas elevatórias)</li> </ul>	<p>Pontos 3.2.2.4., 3.2.2.5., 3.2.2.6. e 3.2.2.7. Acessos Verticais: escadas, rampas, elevadores e plataformas elevatórias</p>

<ul style="list-style-type: none"> <li>▪ Dimensionamento e adaptação de Instalações Sanitárias destinadas a Pessoas com Mobilidade Reduzida</li> </ul>	<p>Ponto 3.2.3.2. Instalações Sanitárias</p>
<ul style="list-style-type: none"> <li>▪ Dimensionamento de Portas</li> </ul>	<p>Ponto 3.2.2.2. Portas</p>
<ul style="list-style-type: none"> <li>▪ Área de atendimento: dimensionamento do balcão de atendimento</li> </ul>	<p>Ponto 3.2.3.1. Áreas de Atendimento</p>
<ul style="list-style-type: none"> <li>▪ Localização e Dimensionamento de Sinalética</li> </ul>	<p>Ponto 3.2.3.4 Sinalética</p>

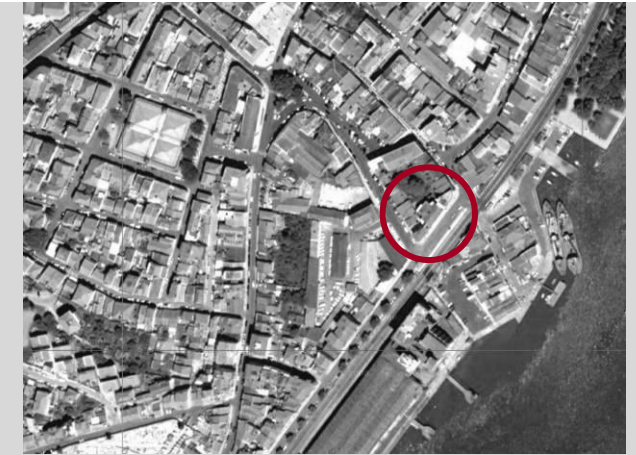
3.3.8

Registo Fotográfico	Diagnóstico do Edifício	Proposta de Eliminação das Barreiras Arquitectónicas
	<p><b>Acesso exterior ao edifício</b></p> <ul style="list-style-type: none"> <li>- O espaço exterior público envolvente ao edifício em estudo tem os acessos pavimentados com um material irregular. Os passeios são abrangentes.</li> <li>- Não existe estacionamento para pessoas com mobilidade reduzida.</li> </ul>	<p><b>Propõe-se:</b></p> <ul style="list-style-type: none"> <li>- O pavimento deve ser corrigido para que a sua utilização seja feita de uma forma confortável e sem barreiras.</li> <li>- A colocação de um lugar exclusivo para pessoas com mobilidade reduzida com 2,50X5,00X (1,00m lateral). O piso deverá estar demarcado com cor contrastante e o sinal horizontal com símbolo internacional deverá ser inscrito no pavimento bem como o respectivo sinal vertical.</li> </ul>
	<p><b>Acesso ao edifício</b></p> <ul style="list-style-type: none"> <li>- Existe um patamar que antecede a entrada do edifício com altura compreendida entre 0,04m e 0,08m, não regulamentar.</li> <li>- A porta de entrada do edifício é dupla e o tem 0,96m de largura, regulamentar. O acesso é de nível.</li> </ul>	<p><b>Propõe-se:</b></p> <ul style="list-style-type: none"> <li>- A eliminação e/ou rectificação de todas as soleiras superiores a 0,02m.</li> <li>- A iluminação deve estar garantida nos principais pontos deste espaço.</li> </ul>

Registo Fotográfico	Diagnóstico do Edifício	Proposta de Eliminação das Barreiras Arquitectónicas
 	<p><b>Distribuição no edifício</b></p> <ul style="list-style-type: none"> <li>- Este edifício estrutura-se em três pisos. O acesso aos restantes pisos é somente feito por escadas.</li> <li>- As escadas de acesso aos diferentes pisos não são regulamentares devido à sua largura. O corrimão também não está a altura regulamentar e é unilateral.</li> <li>- Existem corredores com 1.08m de largura e com extensão de 9m aproximadamente, não regulamentares.</li> <li>- Não existe elevador.</li> </ul>	<p><b>Propõe-se:</b></p> <ul style="list-style-type: none"> <li>- Os degraus devem ter 0,28m (cobertor) e 0,18m (espelho), o corrimão deve estar a uma altura entre os 0,85m e os 0,90 m e a largura livre das escadas deverá ser de 1,20m.</li> <li>- As escadas e rampas devem apresentar faixas de aproximação de textura e cor contrastantes, no início e fim de cada lanço, devem ainda ostentar um pavimento regular e antiderrapante.</li> <li>- Os espaços de estar e canais de circulação têm de ter um vão mínimo de 1,20m, não só para executar manobras mas também para o cruzamento de pessoas.</li> <li>- Deve ser prevista uma solução para vencer diferenças de pisos e permitir assim a sua utilização por pessoas com mobilidade reduzida através por exemplo de elevadores ou plataformas elevatórias.</li> </ul>

<p><b>Acesso a dependências e instalações</b></p> <ul style="list-style-type: none"> <li>- As portas interiores de acesso às dependências não são regulamentares devido à sua largura, pois têm dimensão inferior a 0.77m.</li> <li>- O design dos puxadores das portas não está direccionado para um design inclusivo, tornando difícil um manuseamento por parte de pessoas com mobilidade reduzida.</li> </ul>	<p><b>Propõe-se:</b></p> <ul style="list-style-type: none"> <li>- A substituição e correcção de todas as portas, assegurando um vão mínimo de abertura de 0,77m, mínimo legal.</li> <li>- No caso de portas de duas ou mais folhas, pelo menos uma destas deve apresentar o dimensionamento regulamentar.</li> <li>- Os puxadores/fechaduras/trincos devem ter resistência mínima, forma fácil de agarrar com uma mão, não requerer pressão firme ou rotação do pulso e devem ser em forma de alavanca e não de maçaneta. Devem ainda estar situados entre 0,8m e 1,1m e a mais de 0,05m do bordo exterior da porta.</li> </ul>

<p><b>Dependências</b></p> <ul style="list-style-type: none"> <li>- As dependências têm a disposição do mobiliário de forma organizada e que permite espaços de passagem e de manobra.</li> <li>- Não existe Instalação Sanitária dirigida a pessoas com Mobilidade Reduzida, mas as existentes têm espaço para adaptação e colocação dos respectivos equipamentos.</li> <li>- Os balcões de atendimento não têm dimensões regulamentares. Balcão de atendimento: 1.20m.</li> <li>- Na zona de entrada existe um espaço de espera em que tem uma altura de pé direito 1.75m.</li> </ul>	<p><b>Propõe-se:</b></p> <ul style="list-style-type: none"> <li>- Deve ser criada uma Instalação Sanitária dirigida a pessoas com mobilidade reduzida devidamente equipada com os respectivos adereços e bem dimensionada, segundo a legislação.</li> <li>- A área de atendimento tem que ter uma zona livre para aproximação frontal ou lateral e o balcão terá de ser rebaixado (0,75m a 0,85m) e com uma extensão não inferior a 0,8m para poder ser utilizado por pessoas com mobilidade reduzida.</li> <li>- Os pavimentos de todo o edifício devem ser estáveis, não se deslocando quando sujeitos a acção mecânica.</li> </ul>

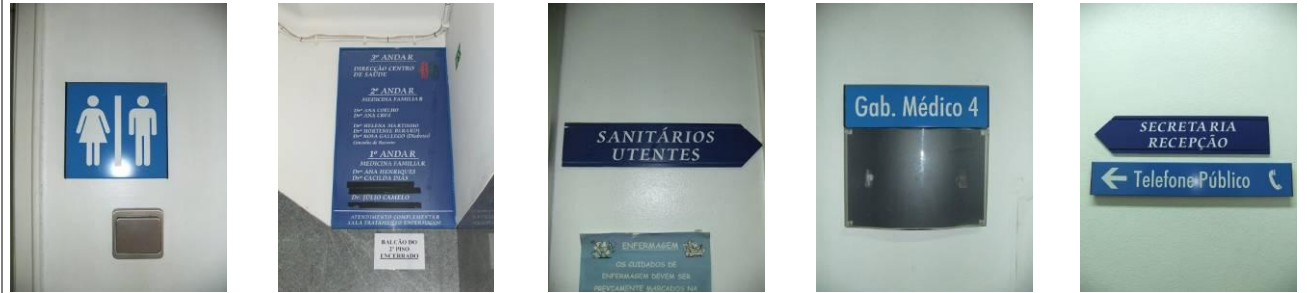
<p><b>Sinalética</b></p> <ul style="list-style-type: none"> <li>- Apesar algumas dependências terem presença de sinalética, esta mostra-se ineficaz, uma vez que apresenta uma localização e dimensionamento não recomendados.</li> <li>- Detectou-se uma completa ausência de sinalética dirigida para os invisuais (Braille) e para os surdos (sinais luminosos).</li> </ul>	<p><b>Propõe-se:</b></p> <ul style="list-style-type: none"> <li>- A melhoria da acessibilidade de informação ao nível das placas de informação, altura, dimensionamento, localização, contraste, Braille e dispositivo luminoso.</li> </ul>

Síntese da Eliminação das Barreiras Arquitectónicas:	Remissão para a Orientação Técnica
<ul style="list-style-type: none"> <li>▪ Localização e Dimensionamento de lugares de estacionamento destinados a Pessoas com Mobilidade Reduzida</li> </ul>	<p>Ponto 3.2.1.5. Estacionamento</p>
<ul style="list-style-type: none"> <li>▪ Soleiras de entrada</li> </ul>	<p>Ponto 3.2.1.1. Soleiras/Degraus</p>
<ul style="list-style-type: none"> <li>▪ Distribuição: Localização e dimensões dos acessos verticais (escadas, rampas, elevadores e plataformas elevatórias)</li> </ul>	<p>Pontos 3.2.2.4., 3.2.2.5., 3.2.2.6. e 3.2.2.7. Acessos Verticais: escadas, rampas, elevadores e plataformas elevatórias</p>
<ul style="list-style-type: none"> <li>▪ Distribuição: dimensões dos acessos horizontais</li> </ul>	<p>Ponto 3.2.2.3. Acessos Horizontais</p>
<ul style="list-style-type: none"> <li>▪ Dimensionamento e adaptação de Instalações Sanitárias destinadas a Pessoas com Mobilidade Reduzida</li> </ul>	<p>Ponto 3.2.3.2. Instalações Sanitárias</p>

<ul style="list-style-type: none"> <li>▪ Dimensionamento de Portas</li> </ul>	<p>Ponto 3.2.2.2. Portas</p>
<ul style="list-style-type: none"> <li>▪ Área de atendimento: dimensionamento do balcão de atendimento</li> </ul>	<p>Ponto 3.2.3.1. Áreas de Atendimento</p>
<ul style="list-style-type: none"> <li>▪ Localização e Dimensionamento de Sinalética</li> </ul>	<p>Ponto 3.2.3.4 Sinalética</p>
