Soluções tipo a adoptar	Esquízo de adaptação de soluções de acessibilidade
<p>Construção de passeios contínuos, confortáveis e acessíveis;</p>	<p>Perfil tipo 5 - largura da rua superior a 9,60 m</p>  
<p>Execução de passeadeiras e pequenas obras de rebaixamento de passeios para acesso às passagens de peões;</p>

## 2.6. BOAS PRÁTICAS DE ACESSIBILIDADE NA CIDADE DE VILA FRANCA DE XIRA

# EDIFICADO 3

## Propostas de Sistematização e Correção do Edificado 3.2.

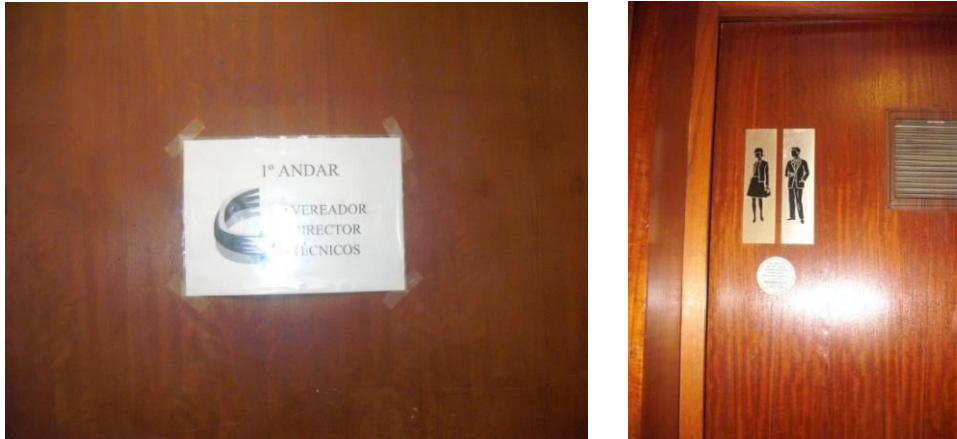
<p><b>Sinalética</b></p> <ul style="list-style-type: none"> <li>- Apesar de algumas dependências terem presença de sinalética, esta mostra-se ineficaz, uma vez que apresenta um design, localização e dimensionamento não recomendados.</li> <li>- Detectou-se uma completa ausência de sinalética dirigida para os invisuais (Braille) e para os surdos (sinais luminosos).</li> </ul>	<p><b>Propõe-se:</b></p> <ul style="list-style-type: none"> <li>- A melhoria da acessibilidade de informação ao nível das placas de informação, altura, dimensionamento, localização, contraste, Braille e dispositivo luminoso.</li> </ul>

<b>Síntese da Eliminação das Barreiras Arquitectónicas:</b>	<b>Remissão para a Orientação Técnica</b>
<ul style="list-style-type: none"> <li>▪ Relocalização do Mobiliário Urbano para Acesso Exterior Acessível</li> </ul>	<p>Ponto 3.2.4. Espaço Exterior Privado: Elementos Urbanos</p>
<ul style="list-style-type: none"> <li>▪ Criação de Percurso Acessível</li> </ul>	<p>Ponto 3.2.4. Espaço Exterior Privado: Percurso acessível</p>
<ul style="list-style-type: none"> <li>▪ Localização e Dimensionamento de lugares de estacionamento destinados a Pessoas com Mobilidade Reduzida</li> </ul>	<p>Ponto 3.2.1.5. Estacionamento</p>
<ul style="list-style-type: none"> <li>▪ Portas de entrada</li> </ul>	<p>Ponto 3.2.2.3. Acessos Horizontais</p>
<ul style="list-style-type: none"> <li>▪ Soleiras de entrada</li> </ul>	<p>Ponto 3.2.1.1. Soleiras/Degraus</p>
<ul style="list-style-type: none"> <li>▪ Distribuição: Localização e dimensões dos acessos verticais (escadas, rampas, elevadores e plataformas elevatórias)</li> </ul>	<p>Pontos 3.2.2.4., 3.2.2.5., 3.2.2.6. e 3.2.2.7. Acessos Verticais: escadas, rampas, elevadores e plataformas elevatórias</p>

<ul style="list-style-type: none"> <li>▪ Distribuição: dimensões dos acessos horizontais</li> </ul>	<p>Ponto 3.2.2.3. Acessos Horizontais</p>
<ul style="list-style-type: none"> <li>▪ Dimensionamento e adaptação de Instalações Sanitárias destinadas a Pessoas com Mobilidade Reduzida</li> </ul>	<p>Ponto 3.2.3.2. Instalações Sanitárias</p>
<ul style="list-style-type: none"> <li>▪ Dimensionamento de Portas</li> </ul>	<p>Ponto 3.2.2.2. Portas</p>
<ul style="list-style-type: none"> <li>▪ Localização e Dimensionamento de Sinalética</li> </ul>	<p>Ponto 3.2.3.4 Sinalética</p>

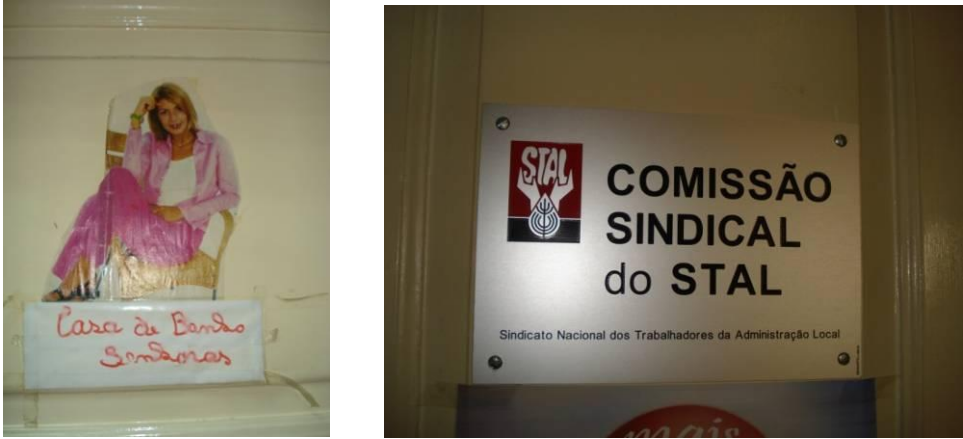
<p><b>Sinalética</b></p> <ul style="list-style-type: none"> <li>- Apesar de algumas dependências terem presença de sinalética, esta mostra-se ineficaz, uma vez que apresenta um design, localização e dimensionamento não recomendados.</li> <li>- Detectou-se uma completa ausência de sinalética dirigida para os invisuais (Braille) e para os surdos (sinais luminosos).</li> </ul>	<p><b>Propõe-se:</b></p> <ul style="list-style-type: none"> <li>- A melhoria da acessibilidade de informação ao nível das placas de informação, altura, dimensionamento, localização, contraste, Braille e dispositivo luminoso.</li> </ul>

<b>Síntese da Eliminação das Barreiras Arquitectónicas:</b>	<b>Remissão para a Orientação Técnica</b>
<ul style="list-style-type: none"> <li>▪ Relocalização do Mobiliário Urbano para Acesso Exterior Acessível</li> </ul>	<p>Ponto 3.2.4. Espaço Exterior Privado: Elementos Urbanos</p>
<ul style="list-style-type: none"> <li>▪ Criação de Percurso Acessível</li> </ul>	<p>Ponto 3.2.4. Espaço Exterior Privado: Percurso acessível</p>
<ul style="list-style-type: none"> <li>▪ Localização e Dimensionamento de lugares de estacionamento destinados a Pessoas com Mobilidade Reduzida</li> </ul>	<p>Ponto 3.2.1.5. Estacionamento</p>
<ul style="list-style-type: none"> <li>▪ Acessos às entradas (rampas e escadas ou degraus isolados)</li> </ul>	<p>Pontos 3.2.1.1., 3.2.1.3. e 3.2.1.4. Soleiras/Degraus, Escadas e Rampas</p>
<ul style="list-style-type: none"> <li>▪ Portas de entrada</li> </ul>	<p>Ponto 3.2.2.3. Acessos Horizontais</p>

<ul style="list-style-type: none"> <li>▪ Soleiras de entrada</li> </ul>	<p>Ponto 3.2.1.1. Soleiras/Degraus</p>
<ul style="list-style-type: none"> <li>▪ Distribuição: Localização e dimensões dos acessos verticais (escadas, rampas, elevadores e plataformas elevatórias)</li> </ul>	<p>Pontos 3.2.2.4., 3.2.2.5., 3.2.2.6. e 3.2.2.7. Acessos Verticais: escadas, rampas, elevadores e plataformas elevatórias</p>
<ul style="list-style-type: none"> <li>▪ Distribuição: dimensões dos acessos horizontais</li> </ul>	<p>Ponto 3.2.2.3. Acessos Horizontais</p>
<ul style="list-style-type: none"> <li>▪ Dimensionamento e adaptação de Instalações Sanitárias destinadas a Pessoas com Mobilidade Reduzida</li> </ul>	<p>Ponto 3.2.3.2. Instalações Sanitárias</p>
<ul style="list-style-type: none"> <li>▪ Dimensionamento de Portas</li> </ul>	<p>Ponto 3.2.2.2. Portas</p>
<ul style="list-style-type: none"> <li>▪ Localização e Dimensionamento de Sinalética</li> </ul>	<p>Ponto 3.2.3.4 Sinalética</p>

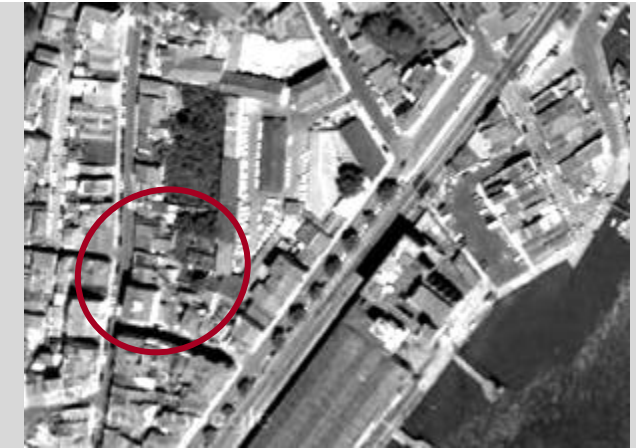
3.3.11

Registo Fotográfico	Diagnóstico do Edifício	Proposta de Eliminação das Barreiras Arquitectónicas
	<p><b>Acesso exterior ao edifício</b></p> <ul style="list-style-type: none"> <li>- Os pavimentos e percursos são irregulares e em algumas situações as dimensões e os acessos não são regulamentares dificultando a locomoção de pessoas com mobilidade reduzida.</li> <li>- Não existe lugar de estacionamento dirigido a pessoas com mobilidade reduzida.</li> <li>- O mobiliário urbano bem como a sua localização no espaço não está direccionado para um design inclusivo.</li> </ul>	<p><b>Propõe-se:</b></p> <ul style="list-style-type: none"> <li>- O pavimento deve ser corrigido para que a sua utilização seja feita de uma forma confortável e sem barreiras.</li> <li>- A colocação de um lugar exclusivo para pessoas com mobilidade reduzida com 2,50X5,00X (1,00m lateral). O piso deverá estar demarcado com cor contrastante e o sinal horizontal com símbolo internacional deverá ser inscrito no pavimento bem como o respectivo sinal vertical.</li> <li>- Os canais de circulação pedonal devem ser organizados de forma a terem um corredor com 1,2m livres de obstáculos e tudo o que corresponde a infra-estruturas e outros equipamentos (mobiliário urbano) devem estar localizados noutro corredor contíguo a este e sem se constituir como barreira.</li> <li>- O mobiliário urbano deve estar direccionado para um design inclusivo.</li> </ul>

<p><b>Acesso ao edifício</b></p> <ul style="list-style-type: none"> <li>- A porta de entrada para o edifício é de folha dupla, com um vão livre de 1,08m, não regulamentar.</li> <li>- A porta da entrada tem uma soleira não regulamentar, pois a sua altura é superior ao máximo regulamentar (0,02m).</li> <li>- Os puxadores das portas nem sempre têm o design mais indicado dificultando a utilização a pessoas com mobilidade reduzida.</li> </ul>	<p><b>Propõe-se:</b></p> <ul style="list-style-type: none"> <li>- Todas as portas de entrada devem ter um vão mínimo livre de 0,87m conforme o definido na legislação.</li> <li>- No caso de portas de duas ou mais folhas, pelo menos uma destas deve apresentar o dimensionamento regulamentar.</li> <li>- A eliminação e/ou rectificação de todas as soleiras superiores a 0,02m.</li> <li>- Os puxadores/fechaduras/trincos devem ter resistência mínima, forma fácil de agarrar com uma mão, não requerer pressão firme ou rotação do pulso e devem ser em forma de alavanca e não de maçaneta. Devem ainda estar situados entre 0,8m e 1,1m e a mais de 0,05m do bordo exterior da porta.</li> <li>- A iluminação deve estar garantida nos principais pontos deste espaço.</li> </ul>

Registo Fotográfico	Diagnóstico do Edifício	Proposta de Eliminação das Barreiras Arquitectónicas
 	<p><b>Distribuição no edifício</b></p> <ul style="list-style-type: none"> <li>- Existem umas escadas de acesso ao piso da DHSAS não regulamentares.</li> <li>- Os acessos horizontais são estreitos e muitas vezes o percurso é condicionado pelo mobiliário.</li> <li>- Existem diversos desníveis para a ceder aos diferentes gabinetes e dependências.</li> </ul>	<p><b>Propõe-se:</b></p> <ul style="list-style-type: none"> <li>- Os degraus devem ter 0,28m (cobertor) e 0,18m (espelho), o corrimão deve estar a uma altura entre os 0,85m e os 0,90 m e a largura livre das escadas deverá ser de 1,20m.</li> <li>- As escadas e rampas devem apresentar faixas de aproximação de textura e cor contrastantes, no início e fim de cada lanço, devem ainda ostentar um pavimento regular e antiderrapante.</li> <li>- Os espaços de estar e canais de circulação têm de ter um vão mínimo de 1,20m, não só para executar manobras mas também para o cruzamento de pessoas.</li> <li>- Deve ser prevista uma solução para vencer diferenças de pisos e permitir assim a sua utilização por pessoas com mobilidade reduzida através por exemplo de elevadores ou plataformas elevatórias.</li> </ul>

<p><b>Acesso a dependências e instalações</b></p> <ul style="list-style-type: none"> <li>- As dimensões das portas interiores são não regulamentares, com excepção da porta interior de vidro que tem de vão total 0,84m.</li> <li>- Existem soleiras com aproximadamente 0,09m de altura nas entradas de algumas das dependências.</li> <li>- Os puxadores das portas nem sempre têm o design mais indicado para uma utilização facilitada e apropriada a pessoas com mobilidade reduzida.</li> </ul>	<p><b>Propõe-se:</b></p> <ul style="list-style-type: none"> <li>- A substituição e correcção de todas as portas, assegurando um vão mínimo de abertura de 0,77m, mínimo legal.</li> <li>- No caso de portas de duas ou mais folhas, pelo menos uma destas deve apresentar o dimensionamento regulamentar.</li> <li>- A eliminação e/ou rectificação de todas as soleiras superiores a 0,02m.</li> <li>- Os puxadores/fechaduras/trincos devem ter resistência mínima, forma fácil de agarrar com uma mão, não requerer pressão firme ou rotação do pulso e devem ser em forma de alavanca e não de maçaneta. Devem ainda estar situados entre 0,8m e 1,1m e a mais de 0,05m do bordo exterior da porta.</li> </ul>

<p><b>Dependências</b></p> <ul style="list-style-type: none"> <li>- O atendimento é feito por secretárias.</li> <li>- Não existem Instalação Sanitária dirigidas a pessoas com mobilidade reduzida.</li> <li>- Nem sempre os gabinetes são acessíveis por pessoas com mobilidade reduzida.</li> </ul>	<p><b>Propõe-se:</b></p> <ul style="list-style-type: none"> <li>- Deve ser criada uma Instalação Sanitária dirigida a pessoas com mobilidade reduzida devidamente equipada com os respectivos adereços e bem dimensionada, segundo a legislação.</li> <li>- É importante a organização das várias dependências ao nível do espaço de manobra para possibilitar uma circulação mais fluida.</li> <li>- Os pavimentos de todo o edifício devem ser estáveis, não se deslocando quando sujeitos a acção mecânica.</li> </ul>

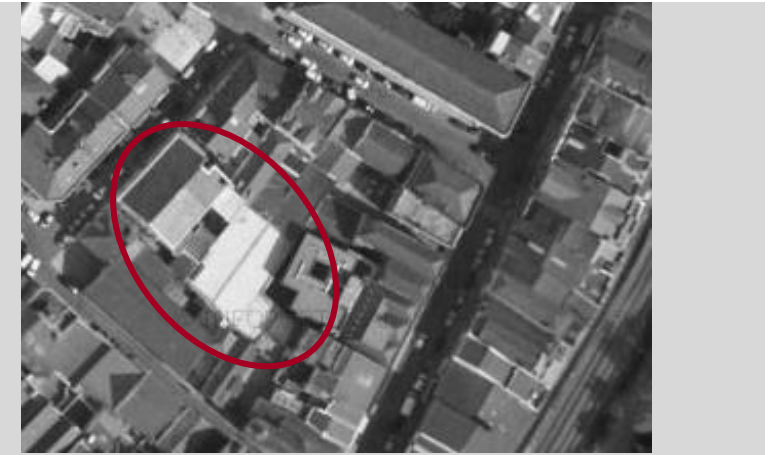
3.3.12

Registo Fotográfico	Diagnóstico do Edifício	Proposta de Eliminação das Barreiras Arquitectónicas
	<p><b>Acesso exterior ao edifício</b></p> <ul style="list-style-type: none"> <li>- Os passeios estão feitos num pavimento muito irregular.</li> <li>- Não existe estacionamento para pessoas com mobilidade reduzida.</li> <li>- Não existem passeadeiras</li> <li>- O mobiliário urbano bem como a sua localização no espaço não estão direccionados para um design inclusivo</li> </ul>	<p><b>Propõe-se:</b></p> <ul style="list-style-type: none"> <li>- O pavimento deve ser corrigido para que a sua utilização seja feita de uma forma confortável e sem barreiras.</li> <li>- A colocação de um lugar exclusivo para pessoas com mobilidade reduzida com 2,50X5,00X (1,00m lateral). O piso deverá estar demarcado com cor contrastante e o sinal horizontal com símbolo internacional deverá ser inscrito no pavimento bem como o respectivo sinal vertical.</li> <li>- O mobiliário urbano deve estar direccionado para um design inclusivo.</li> </ul>

<p><b>Acesso ao edifício</b></p> <ul style="list-style-type: none"> <li>- A porta de entrada no edifício é de folha dupla e só apresenta vão útil regulamentar quando abertas ambas as suas folhas. A altura da soleira é superior ao máximo regulamentar de 0,02m.</li> <li>- O puxador apresenta um design não inclusivo que dificulta o manuseamento por parte de pessoas com mobilidade reduzida.</li> </ul>	<p><b>Propõe-se:</b></p> <ul style="list-style-type: none"> <li>- A eliminação e/ou rectificação de todas as soleiras superiores a 0,02m.</li> <li>- Todas as portas de entrada devem ter um vão mínimo livre de 0,87m conforme o definido na legislação.</li> <li>- No caso de portas de duas ou mais folhas, pelo menos uma destas deve apresentar o dimensionamento regulamentar.</li> <li>- Os puxadores/fechaduras/trincos devem ter resistência mínima, forma fácil de agarrar com uma mão, não requerer pressão firme ou rodagem do pulso e devem ser em forma de alavanca e não de maçaneta. Devem ainda estar situados entre 0,8m e 1,1m e a mais de 0,05m do bordo exterior da porta.</li> <li>- A iluminação deve estar garantida nos principais pontos deste espaço.</li> </ul>

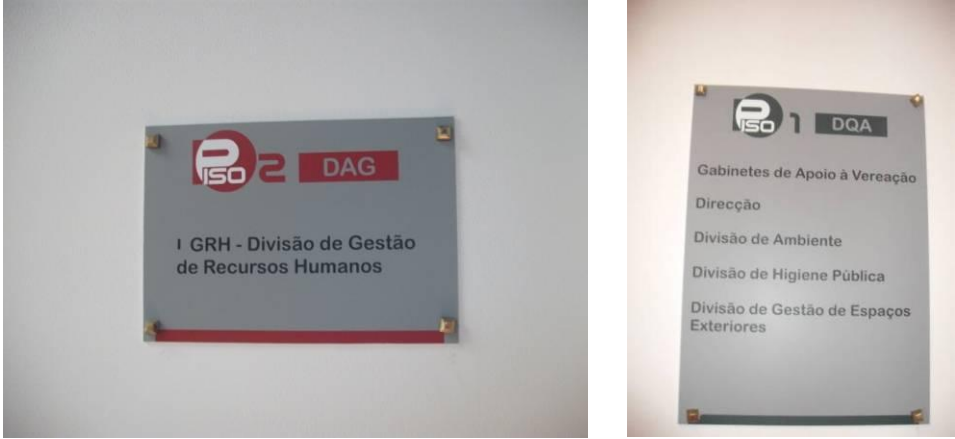
<p><b>Sinalética</b></p> <ul style="list-style-type: none"> <li>- Apesar de algumas dependências terem presença de sinalética, esta mostra-se ineficaz, uma vez que apresenta um design, localização e dimensionamento não recomendados.</li> <li>- Detectou-se uma completa ausência de sinalética dirigida para os invisuais (Braille) e para os surdos (sinais luminosos).</li> </ul>	<p><b>Propõe-se:</b></p> <ul style="list-style-type: none"> <li>- A melhoria da acessibilidade de informação ao nível das placas de informação, altura, dimensionamento, localização, contraste, Braille e dispositivo luminoso.</li> </ul>

Síntese da Eliminação das Barreiras Arquitectónicas:	Remissão para a Orientação Técnica
▪ Relocalização do Mobiliário Urbano para Acesso Exterior Acessível	Ponto 3.2.4. Espaço Exterior Privado: Elementos Urbanos

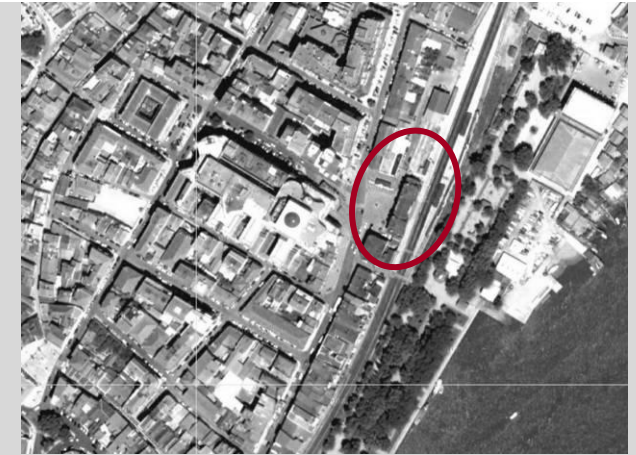
3.3.13

Registo Fotográfico	Diagnóstico do Edifício	Proposta de Eliminação das Barreiras Arquitectónicas
	<p><b>Acesso exterior ao edifício</b></p> <ul style="list-style-type: none"> <li>- O espaço exterior público envolvente ao edifício em estudo tem os acessos pavimentados com um material irregular. Os passeios são abrangentes.</li> <li>- Existe passeira e passeios com os respectivos rebaixamentos</li> <li>- Existe estacionamento destinado a pessoas com mobilidade reduzida, no entanto falta a respectiva faixa lateral de 1.00m. A demarcação horizontal e a sinalização de pavimento já não se notam.</li> </ul>	<p><b>Propõe-se:</b></p> <ul style="list-style-type: none"> <li>- O pavimento deve ser corrigido para que a sua utilização seja feita de uma forma confortável e sem barreiras.</li> <li>- O lugar exclusivo para pessoas com mobilidade reduzida deverá ter as seguintes dimensões: 2,50X5,00X (1,00m lateral). O piso deverá estar demarcado com cor contrastante e o sinal horizontal com símbolo internacional deverá ser inscrito no pavimento bem como o respectivo sinal vertical.</li> </ul>

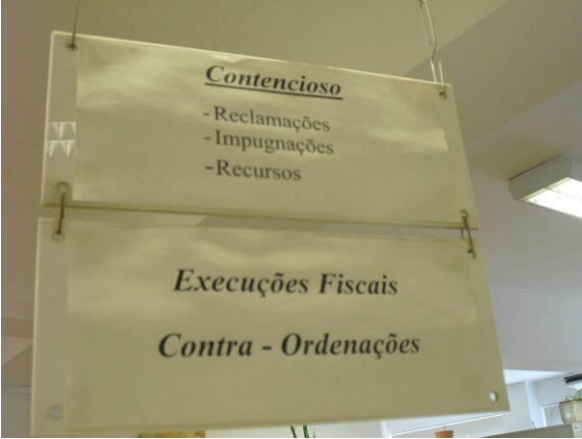
<p><b>Sinalética</b></p> <ul style="list-style-type: none"> <li>- Apesar de algumas dependências terem presença de sinalética, esta mostra-se ineficaz, uma vez que apresenta um design, localização e dimensionamento não recomendados.</li> <li>- Detectou-se uma completa ausência de sinalética dirigida para os invisuais (Braille) e para os surdos (sinais luminosos).</li> </ul>	<p><b>Propõe-se:</b></p> <ul style="list-style-type: none"> <li>- A melhoria da acessibilidade de informação ao nível das placas de informação, altura, dimensionamento, localização, contraste, Braille e dispositivo luminoso.</li> </ul>

Síntese da Eliminação das Barreiras Arquitectónicas:	Remissão para a Orientação Técnica
<ul style="list-style-type: none"> <li>▪ Relocalização do Mobiliário Urbano para Acesso Exterior Acessível</li> </ul>	<p>Ponto 3.2.4. Espaço Exterior Privado: Elementos Urbanos</p>
<ul style="list-style-type: none"> <li>▪ Localização e Dimensionamento de lugares de estacionamento destinados a Pessoas com Mobilidade Reduzida</li> </ul>	<p>Ponto 3.2.1.5. Estacionamento</p>
<ul style="list-style-type: none"> <li>▪ Acessos às entradas (rampas e escadas ou degraus isolados)</li> </ul>	<p>Pontos 3.2.1.1., 3.2.1.3. e 3.2.1.4. Soleiras/Degraus, Escadas e Rampas</p>
<ul style="list-style-type: none"> <li>▪ Portas de entrada</li> </ul>	<p>Ponto 3.2.2.3. Acessos Horizontais</p>
<ul style="list-style-type: none"> <li>▪ Dimensionamento e adaptação de Instalações Sanitárias destinadas a Pessoas com Mobilidade Reduzida</li> </ul>	<p>Ponto 3.2.3.2. Instalações Sanitárias</p>

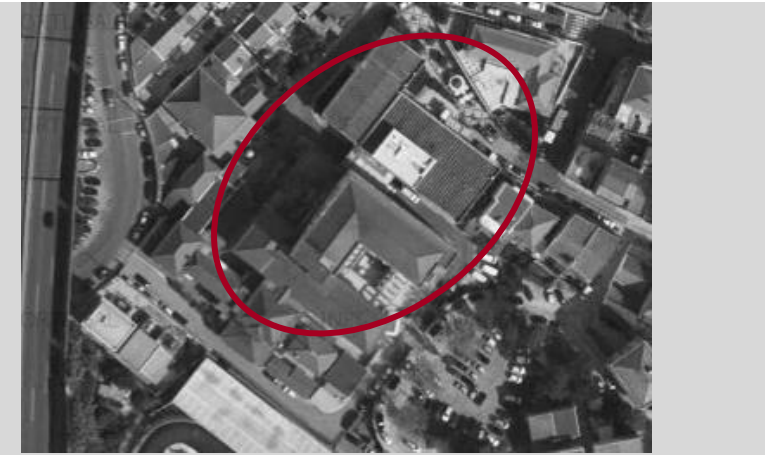
3.3.15

Registo Fotográfico	Diagnóstico do Edifício	Proposta de Eliminação das Barreiras Arquitectónicas
	<p><b>Acesso exterior ao edifício</b></p> <ul style="list-style-type: none"> <li>- Os passeios nem sempre possuem um vão útil regulamentar, devido ao seu mau dimensionamento ou à má localização de mobiliário urbano, como floreiras, mecos, bancas comerciais ou estacionamento abusivo.</li> <li>- No espaço exterior de acesso ao edifício existem diferenças de cota vencidas com rampas de inclinação não regulamentar.</li> <li>- Não existe estacionamento para pessoas com mobilidade reduzida.</li> <li>- Não existem passeadeiras na envolvente próxima ao edifício.</li> <li>- O mobiliário urbano bem como a sua localização no espaço não estão direccionados para um design inclusivo</li> </ul>	<p><b>Propõe-se:</b></p> <ul style="list-style-type: none"> <li>- Devem ser criados canais de circulação pedonal organizados, de forma a terem um corredor com 1,2m livres de obstáculos e tudo o que corresponde a infra-estruturas e outros equipamentos (mobiliário urbano) devem estar localizados noutro corredor contíguo a este e sem se constituir como barreira.</li> <li>- As rampas de acesso deverão ter uma inclinação máxima entre os 6% e os 12% (dependendo do seu comprimento) com duplo corrimão com elemento preênsil a 0.75m e 0.90m.</li> <li>- As escadas e rampas devem apresentar faixas de aproximação de textura e cor contrastantes, no início e fim de cada lanço, devem ainda ostentar um pavimento regular e antiderrapante.</li> <li>- A colocação de um lugar exclusivo para pessoas com mobilidade reduzida com 2,50X5.00X (1.00m lateral). O piso deverá estar demarcado com cor contrastante e o sinal horizontal com símbolo internacional deverá ser inscrito no pavimento bem como o respectivo sinal vertical.</li> <li>- O mobiliário urbano deve estar direccionado para um design inclusivo.</li> </ul>

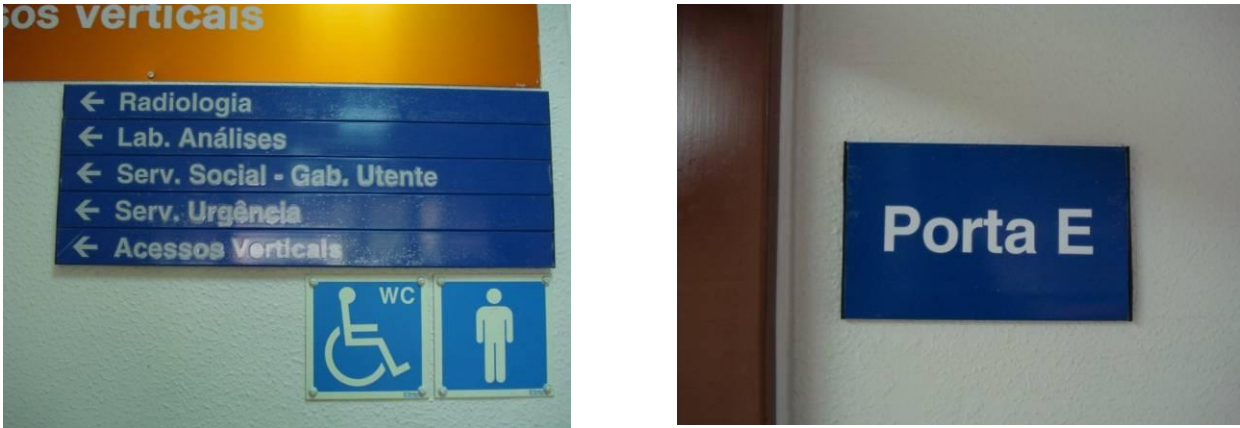
<p><b>Sinalética</b></p> <ul style="list-style-type: none"> <li>- Apesar de algumas dependências terem presença de sinalética, esta mostra-se ineficaz, uma vez que apresenta um design, localização e dimensionamento não recomendados.</li> <li>- Detectou-se uma completa ausência de sinalética dirigida para os invisuais (Braille) e para os surdos (sinais luminosos).</li> </ul>	<p><b>Propõe-se:</b></p> <ul style="list-style-type: none"> <li>- A melhoria da acessibilidade de informação ao nível das placas de informação, altura, dimensionamento, localização, contraste, Braille e dispositivo luminoso.</li> </ul>

Síntese da Eliminação das Barreiras Arquitectónicas:	Remissão para a Orientação Técnica
<ul style="list-style-type: none"> <li>Relocalização do Mobiliário Urbano para Acesso Exterior Acessível</li> </ul>	<p>Ponto 3.2.4. Espaço Exterior Privado: Elementos Urbanos</p>
<ul style="list-style-type: none"> <li>Criação de Percurso Acessível</li> </ul>	<p>Ponto 3.2.4. Espaço Exterior Privado: Percurso acessível</p>
<ul style="list-style-type: none"> <li>Localização e Dimensionamento de lugares de estacionamento destinados a Pessoas com Mobilidade Reduzida</li> </ul>	<p>Ponto 3.2.1.5. Estacionamento</p>
<ul style="list-style-type: none"> <li>Acessos às entradas (rampas e escadas ou degraus isolados)</li> </ul>	<p>Pontos 3.2.1.1., 3.2.1.3. e 3.2.1.4. Soleiras/Degraus, Escadas e Rampas</p>
<ul style="list-style-type: none"> <li>Portas de entrada</li> </ul>	<p>Ponto 3.2.2.3. Acessos Horizontais</p>
<ul style="list-style-type: none"> <li>Distribuição: Localização e dimensões dos acessos verticais (escadas, rampas, elevadores e plataformas elevatórias)</li> </ul>	<p>Pontos 3.2.2.4., 3.2.2.5., 3.2.2.6. e 3.2.2.7. Acessos Verticais: escadas, rampas, elevadores e plataformas elevatórias</p>

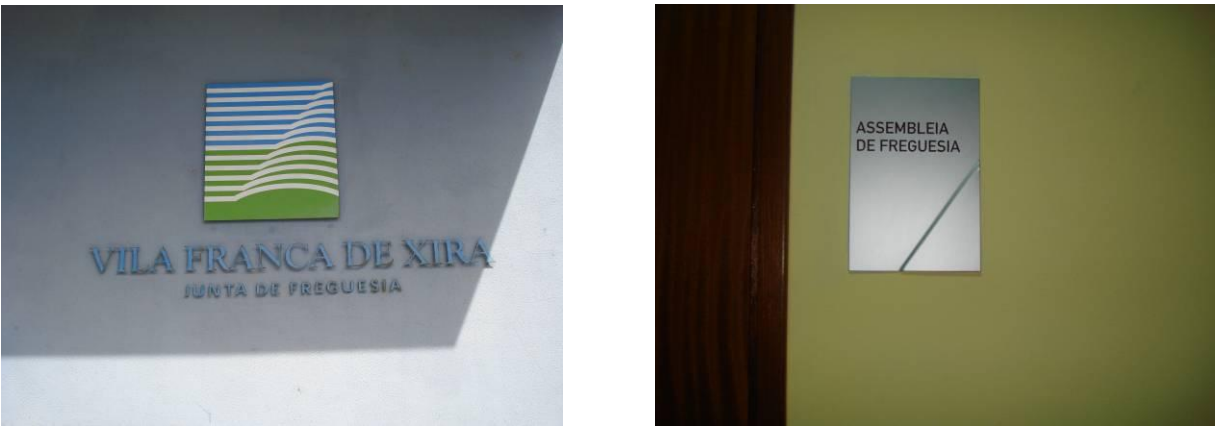
<p><b>Sinalética</b></p> <ul style="list-style-type: none"> <li>- Apesar algumas dependências terem presença de sinalética, esta mostra-se ineficaz, uma vez que apresenta um design, localização e dimensionamento não recomendados.</li> <li>- Detectou-se uma completa ausência de sinalética dirigida para os invisuais (Braille) e para os surdos (sinais luminosos).</li> </ul>	<p><b>Propõe-se:</b></p> <ul style="list-style-type: none"> <li>- A melhoria da acessibilidade de informação ao nível das placas de informação, altura, dimensionamento, localização, contraste, Braille e dispositivo luminoso.</li> </ul>

Síntese da Eliminação das Barreiras Arquitectónicas:	Remissão para a Orientação Técnica
<ul style="list-style-type: none"> <li>▪ Relocalização do Mobiliário Urbano para Acesso Exterior Acessível</li> </ul>	<p>Ponto 3.2.4. Espaço Exterior Privado: Elementos Urbanos</p>
<ul style="list-style-type: none"> <li>▪ Localização e Dimensionamento de lugares de estacionamento destinados a Pessoas com Mobilidade Reduzida</li> </ul>	<p>Ponto 3.2.1.5. Estacionamento</p>
<ul style="list-style-type: none"> <li>▪ Acessos às entradas (rampas e escadas ou degraus isolados)</li> </ul>	<p>Pontos 3.2.1.1., 3.2.1.3. e 3.2.1.4. Soleiras/Degraus, Escadas e Rampas</p>
<ul style="list-style-type: none"> <li>▪ Portas de entrada</li> </ul>	<p>Ponto 3.2.2.3. Acessos Horizontais</p>
<ul style="list-style-type: none"> <li>▪ Distribuição: Localização e dimensões dos acessos verticais (escadas, rampas, elevadores e plataformas elevatórias)</li> </ul>	<p>Pontos 3.2.2.4., 3.2.2.5., 3.2.2.6. e 3.2.2.7. Acessos Verticais: escadas, rampas, elevadores e plataformas elevatórias</p>

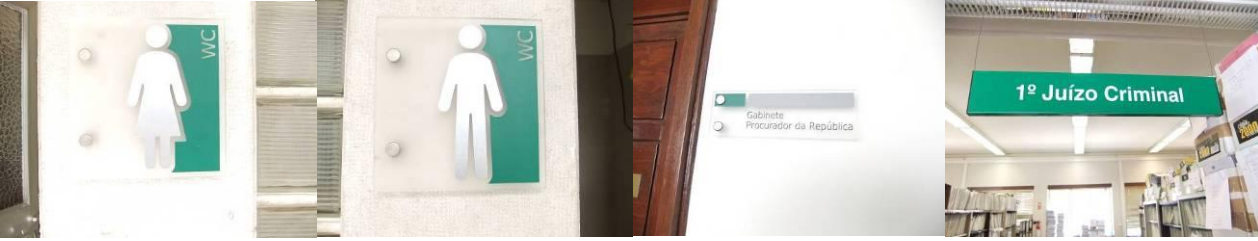
<p><b>Dependências</b></p> <ul style="list-style-type: none"> <li>- Por vezes a disposição do mobiliário não permite espaços de passagem e de manobra.</li> <li>- Não existe Instalação Sanitária dirigida a pessoas com Mobilidade Reduzida, e as existentes não têm espaço para adaptação e colocação dos respectivos equipamentos.</li> <li>- Os balcões de atendimento não têm altura regulamentar e não têm rebaixo. Balcão de atendimento: 1,12m.</li> </ul>	<p><b>Propõe-se:</b></p> <ul style="list-style-type: none"> <li>- É importante a organização das várias dependências ao nível do espaço de manobra para possibilitar uma circulação mais fluida.</li> <li>- Deve ser criada uma Instalação Sanitária dirigida a pessoas com mobilidade reduzida devidamente equipada com os respectivos adereços e bem dimensionada, segundo a legislação.</li> <li>- A área de atendimento tem que ter uma zona livre para aproximação frontal ou lateral e o balcão terá de ser rebaixado (0,75m a 0,85m) e com uma extensão não inferior a 0,8m para poder ser utilizado por pessoas com mobilidade reduzida.</li> <li>- Os pavimentos de todo o edifício devem ser estáveis, não se deslocando quando sujeitos a acção mecânica.</li> </ul>

<p><b>Sinalética</b></p> <ul style="list-style-type: none"> <li>- Apesar algumas dependências terem presença de sinalética, esta mostra-se ineficaz, uma vez que apresenta uma localização e dimensionamento não recomendados.</li> <li>- Detectou-se uma completa ausência de sinalética dirigida para os invisuais (Braille) e para os surdos (sinais luminosos).</li> </ul>	<p><b>Propõe-se:</b></p> <ul style="list-style-type: none"> <li>- A melhoria da acessibilidade de informação ao nível das placas de informação, altura, dimensionamento, localização, contraste, Braille e dispositivo luminoso.</li> </ul>

<b>Síntese da Eliminação das Barreiras Arquitectónicas:</b>	<b>Remissão para a Orientação Técnica</b>
<ul style="list-style-type: none"> <li>▪ Localização e Dimensionamento de lugares de estacionamento destinados a Pessoas com Mobilidade Reduzida</li> </ul>	<p>Ponto 3.2.1.5. Estacionamento</p>
<ul style="list-style-type: none"> <li>▪ Acessos às entradas (rampas e escadas ou degraus isolados)</li> </ul>	<p>Pontos 3.2.1.1., 3.2.1.3. e 3.2.1.4. Soleiras/Degraus, Escadas e Rampas</p>
<ul style="list-style-type: none"> <li>▪ Portas de entrada</li> </ul>	<p>Ponto 3.2.2.3. Acessos Horizontais</p>
<ul style="list-style-type: none"> <li>▪ Soleiras de entrada</li> </ul>	<p>Ponto 3.2.1.1. Soleiras/Degraus</p>
<ul style="list-style-type: none"> <li>▪ Distribuição: Localização e dimensões dos acessos verticais (escadas, rampas, elevadores e plataformas elevatórias)</li> </ul>	<p>Pontos 3.2.2.4., 3.2.2.5., 3.2.2.6. e 3.2.2.7. Acessos Verticais: escadas, rampas, elevadores e plataformas elevatórias</p>

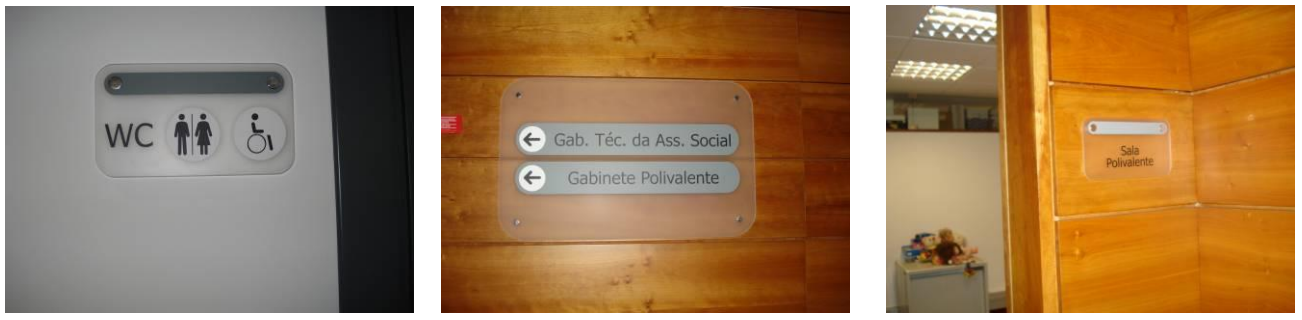
<p><b>Dependências</b></p> <ul style="list-style-type: none"> <li>- O atendimento é feito por um balcão não rebaixado nem vazado, 1,17m de altura, não regulamentar.</li> <li>- As salas de audiências e os gabinetes são acessíveis a pessoas com mobilidade reduzida. Não existe mobiliário a condicionar o espaço.</li> <li>- As Instalações Sanitárias dirigidas a pessoas com mobilidade reduzida, são não regulamentares, pela ausência de alguns equipamentos, botoneira de alarme, lavatório rebatível, entre outros.</li> <li>- Todos os gabinetes de acesso público são acessíveis a pessoas com mobilidade reduzida.</li> </ul>	<p><b>Propõe-se:</b></p> <ul style="list-style-type: none"> <li>- A área de atendimento tem que ter uma zona livre para aproximação frontal ou lateral e o balcão terá de ser rebaixado (0,75m a 0,85m) e com uma extensão não inferior a 0,8m para poder ser utilizado por pessoas com mobilidade reduzida.</li> <li>- A Instalação Sanitária dirigida a pessoas com mobilidade reduzida deve estar devidamente equipada com os respectivos adereços e bem dimensionada, segundo a legislação.</li> <li>- Os pavimentos de todo o edifício devem ser estáveis, não se deslocando quando sujeitos a acção mecânica.</li> </ul>

<p><b>Sinalética</b></p> <ul style="list-style-type: none"> <li>- Apesar algumas dependências terem presença de sinalética, esta mostra-se ineficaz, uma vez que apresenta um design, localização e dimensionamento não recomendados.</li> <li>- Detectou-se uma completa ausência de sinalética dirigida para os invisuais (Braille) e para os surdos (sinais luminosos).</li> </ul>	<p><b>Propõe-se:</b></p> <ul style="list-style-type: none"> <li>- A melhoria da acessibilidade de informação ao nível das placas de informação, altura, dimensionamento, localização, contraste, Braille e dispositivo luminoso.</li> </ul>

Síntese da Eliminação das Barreiras Arquitectónicas:	Remissão para a Orientação Técnica
<ul style="list-style-type: none"> <li>▪ Relocalização do Mobiliário Urbano para Acesso Exterior Acessível</li> </ul>	<p>Ponto 3.2.4. Espaço Exterior Privado: Elementos Urbanos</p>
<ul style="list-style-type: none"> <li>▪ Localização e Dimensionamento de lugares de estacionamento destinados a Pessoas com Mobilidade Reduzida</li> </ul>	<p>Ponto 3.2.1.5. Estacionamento</p>
<ul style="list-style-type: none"> <li>▪ Distribuição: Localização e dimensões dos acessos verticais (escadas, rampas, elevadores e plataformas elevatórias)</li> </ul>	<p>Pontos 3.2.2.4., 3.2.2.5., 3.2.2.6. e 3.2.2.7. Acessos Verticais: escadas, rampas, elevadores e plataformas elevatórias</p>
<ul style="list-style-type: none"> <li>▪ Dimensionamento e adaptação de Instalações Sanitárias destinadas a Pessoas com Mobilidade Reduzida</li> </ul>	<p>Ponto 3.2.3.2. Instalações Sanitárias</p>

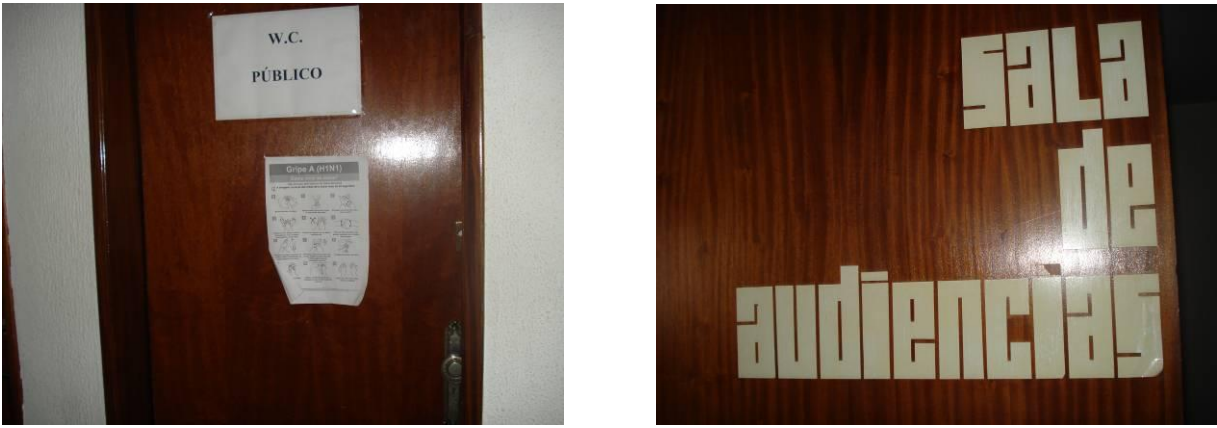
<p><b>Dependências</b></p> <ul style="list-style-type: none"> <li>- Existem vários balcões de atendimento, alguns são não regulamentares, dificultando a aproximação de pessoas com mobilidade reduzida.</li> <li>- Existe mobiliário a condicionar o percurso na sala de audiências.</li> <li>- A Instalação Sanitária dirigida a pessoas com mobilidade reduzida é não regulamentar pela ausência de alguns equipamentos e acessórios.</li> <li>- Nem todos os gabinetes de acesso público são acessíveis a pessoas com mobilidade reduzida.</li> </ul>	<p><b>Propõe-se:</b></p> <ul style="list-style-type: none"> <li>- A área de atendimento tem que ter uma zona livre para aproximação frontal ou lateral e o balcão terá de ser rebaixado (0,75m a 0,85m) e com uma extensão não inferior a 0,8m para poder ser utilizado por pessoas com mobilidade reduzida.</li> <li>- É importante a organização das várias dependências ao nível do espaço de manobra para possibilitar uma circulação mais fluida.</li> <li>- A Instalação Sanitária dirigida a pessoas com mobilidade reduzida deve estar devidamente equipada com os respectivos adereços e bem dimensionada, segundo a legislação.</li> <li>- Os pavimentos de todo o edifício devem ser estáveis, não se deslocando quando sujeitos a acção mecânica.</li> </ul>

<p><b>Sinalética</b></p> <ul style="list-style-type: none"> <li>- Apesar algumas dependências terem presença de sinalética, esta mostra-se ineficaz, uma vez que apresenta um design, localização e dimensionamento não recomendados.</li> <li>- Detectou-se uma completa ausência de sinalética dirigida para os invisuais (Braille) e para os surdos (sinais luminosos).</li> </ul>	<p><b>Propõe-se:</b></p> <ul style="list-style-type: none"> <li>- A melhoria da acessibilidade de informação ao nível das placas de informação, altura, dimensionamento, localização, contraste, Braille e dispositivo luminoso.</li> </ul>

Síntese da Eliminação das Barreiras Arquitectónicas:	Remissão para a Orientação Técnica
<ul style="list-style-type: none"> <li>▪ Relocalização do Mobiliário Urbano para Acesso Exterior Acessível</li> </ul>	<p>Ponto 3.2.4. Espaço Exterior Privado: Elementos Urbanos</p>
<ul style="list-style-type: none"> <li>▪ Localização e Dimensionamento de lugares de estacionamento destinados a Pessoas com Mobilidade Reduzida</li> </ul>	<p>Ponto 3.2.1.5. Estacionamento</p>
<ul style="list-style-type: none"> <li>▪ Soleiras de entrada</li> </ul>	<p>Ponto 3.2.1.1. Soleiras/Degraus</p>
<ul style="list-style-type: none"> <li>▪ Distribuição: dimensões dos acessos horizontais</li> </ul>	<p>Ponto 3.2.2.3. Acessos Horizontais</p>
<ul style="list-style-type: none"> <li>▪ Dimensionamento e adaptação de Instalações Sanitárias destinadas a Pessoas com Mobilidade Reduzida</li> </ul>	<p>Ponto 3.2.3.2. Instalações Sanitárias</p>

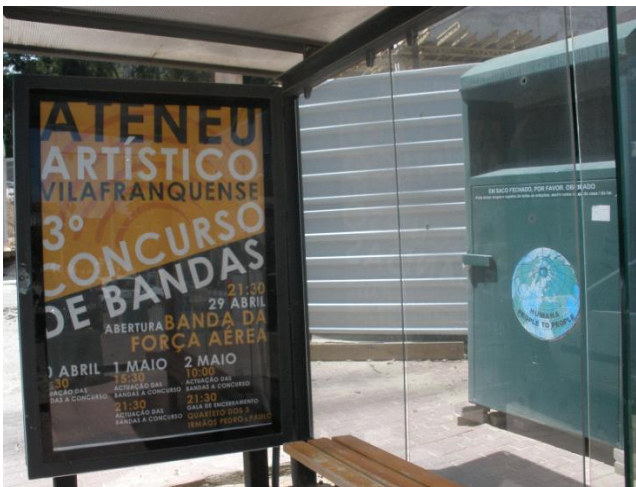
<p style="text-align: center; background-color: #800000; color: white; padding: 5px;">Informação escassa por parte dos operadores</p>	<p>Uma Rede de transportes rodoviários Acessível, só estará completa se as paragens apresentarem informação que guie e oriente o utente, relativamente às decisões que tem de tomar na escolha de determinado meio de transporte, ou linha a seguir.</p> <p>Essa escolha apenas poderá ser efectuada tendo conhecimento de um determinado conjunto de informações, como sejam os horários, paragens e tarifário praticado. Este tipo de informação deve localizar-se nas paragens, para que a sua consulta seja uma mais-valia na deslocação dos utentes habituais e especialmente dos utentes esporádicos.</p> <p>Assim, será importante que exista informação nas paragens, sobre as linhas que nelas efectuam serviço.</p> <p>Nas paragens principais/centrais, se nas restantes não for possível, deve existir também um esquema de rede mais alargado, para que se possam perceber os locais de ligação intermodal, ou de transbordos necessários para realizar os trajectos pretendidos.</p> <p>Sempre que possível, esta informação deve ter uma dimensão que a torne acessível a utentes com baixa capacidade visual e não ser colocada a uma altura superior a 1,4m, para permitir que pessoas de baixa estatura, ou pessoas que se deslocam em cadeiras de rodas, possam ter acesso à informação de forma autónoma.</p> <p>Poderá, também, ser importante que algumas paragens (as mais centrais) sejam, ainda, dotadas de informação noutras linguagens (Braille), ou formas de comunicação (áudio), permitindo uma maior abrangência de disseminação da informação disponível. Nestas situações, deve-se colocar o sinal internacional de "acessível" para que os utentes possam decidir por essas paragens em detrimento das que não são acessíveis.</p>

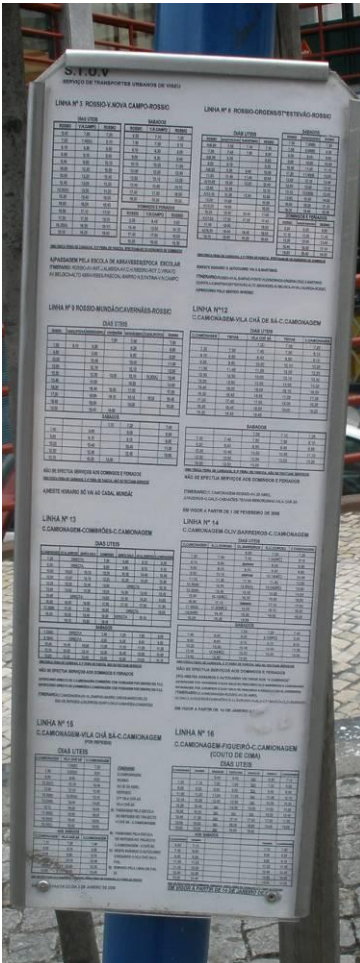
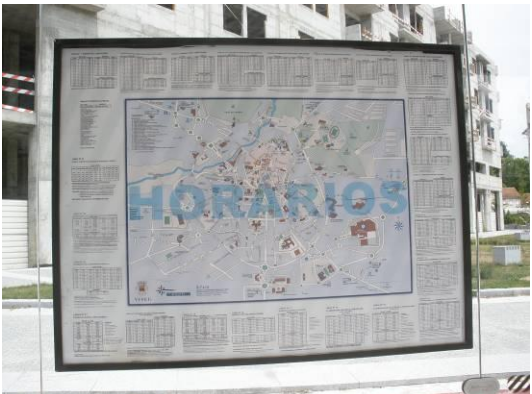
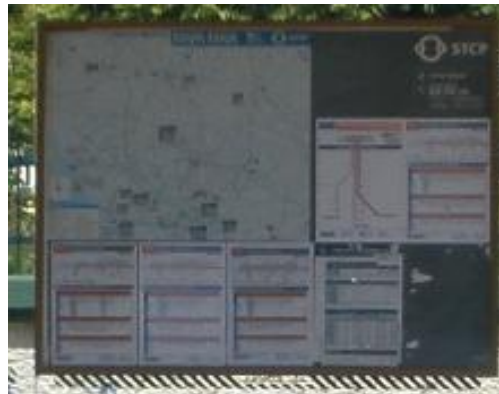
<p style="text-align: center; background-color: #800000; color: white; padding: 5px;">Exemplos de informação mais detalhada e de informação adaptada em braille</p>

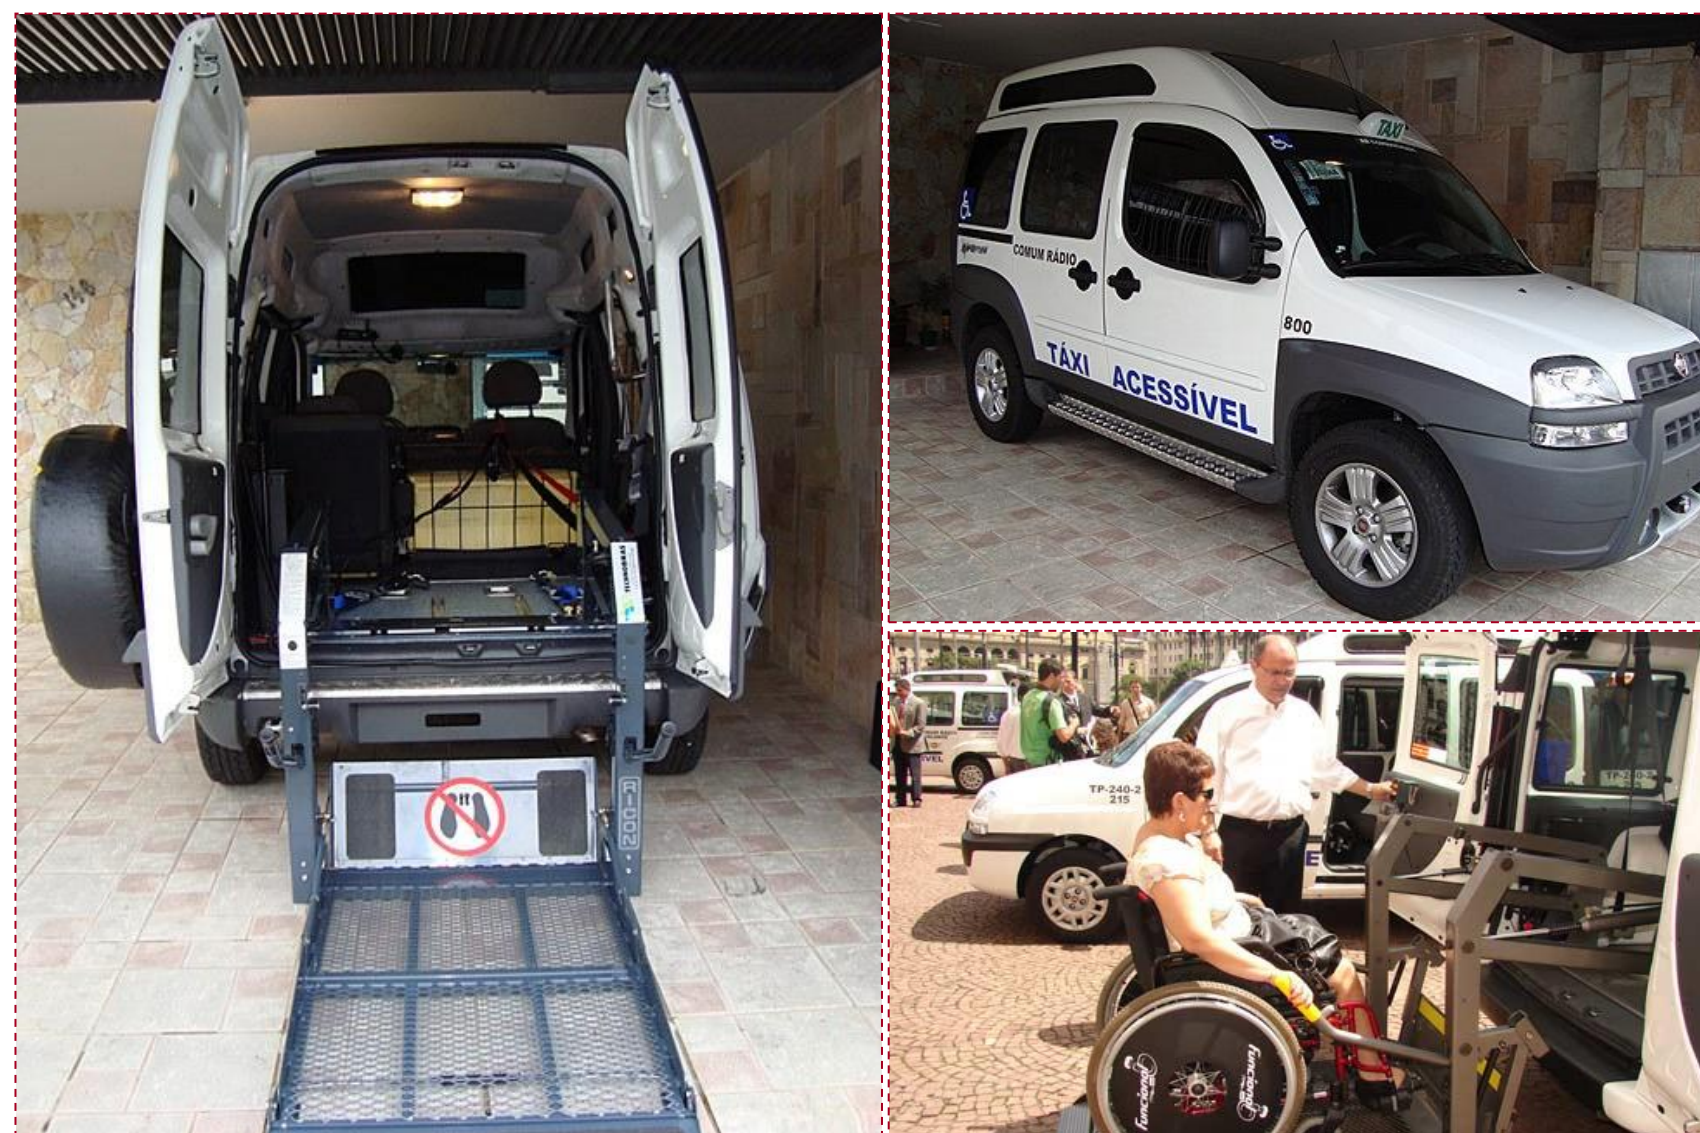
Figura 4.8. Táxis adaptados (exemplos), 1

Um dos meios de transporte mais utilizados pelos indivíduos com mobilidade reduzida é o táxi. Este é o único meio de transporte, que lhes permite realizar uma deslocação, sem que encontrem pelo caminho qualquer tipo de barreira ou obstáculo. Os táxis são bastante utilizados, principalmente em deslocações para centros de saúde e hospitais, ultimamente este papel tem passado para as ambulâncias, uma vez que muitos táxis não estão preparados para transportar pessoas em cadeiras de rodas.
