MUNICÍPIO DE VILA FRANCA DE XIRA

**Comissão Municipal de Ambiente Economia e Desenvolvimento  
Sustentável**

# **Relatório**

**Síntese de atividades desenvolvidas em 2019**

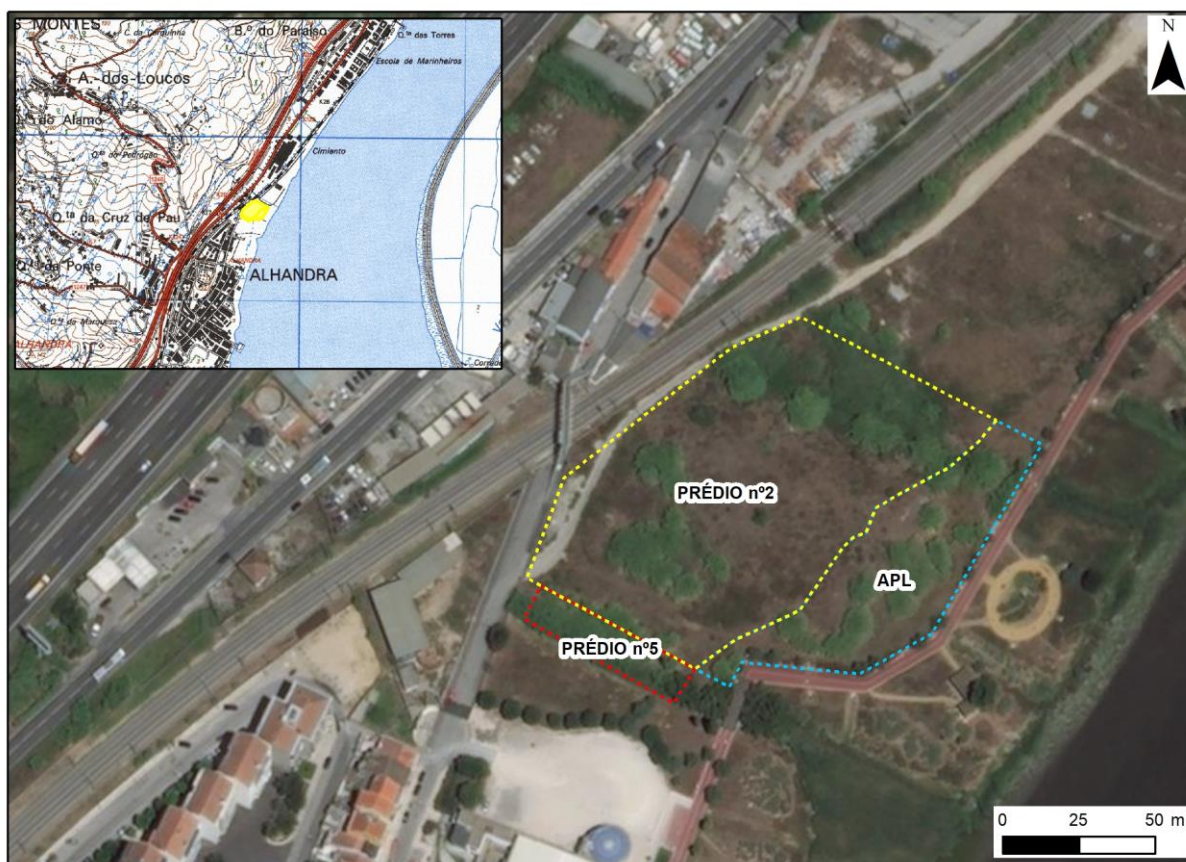
**Figura 2.1 – Localização da área de estudo**

A área de estudo (**Figura 2.1**) localiza-se na União de Freguesias de Alhandra, São João dos Montes e Calhandriz, no concelho de Vila Franca de Xira, no limite norte da vila de Alhandra, entre a autoestrada A1 e o rio Tejo, e é composta pelas seguintes parcelas:

- Prédio Nº2 da Secção B – Alhandra com a área de 9320m<sup>2</sup>;
- Prédio Nº5 da Secção B – Alhandra com a área de 720m<sup>2</sup>;
- Área da APL com a área de 3339m<sup>2</sup>.

Estas áreas estão quase na totalidade ocupadas por um aterro gerado pela atividade desenvolvida pela CIMIANTO, fundada em 1942, que se dedicava ao fabrico e comercialização de produtos em fibrocimento, como foi o caso das tubagens para abastecimento de águas e saneamento, das chapas e acessórios para coberturas e revestimentos.

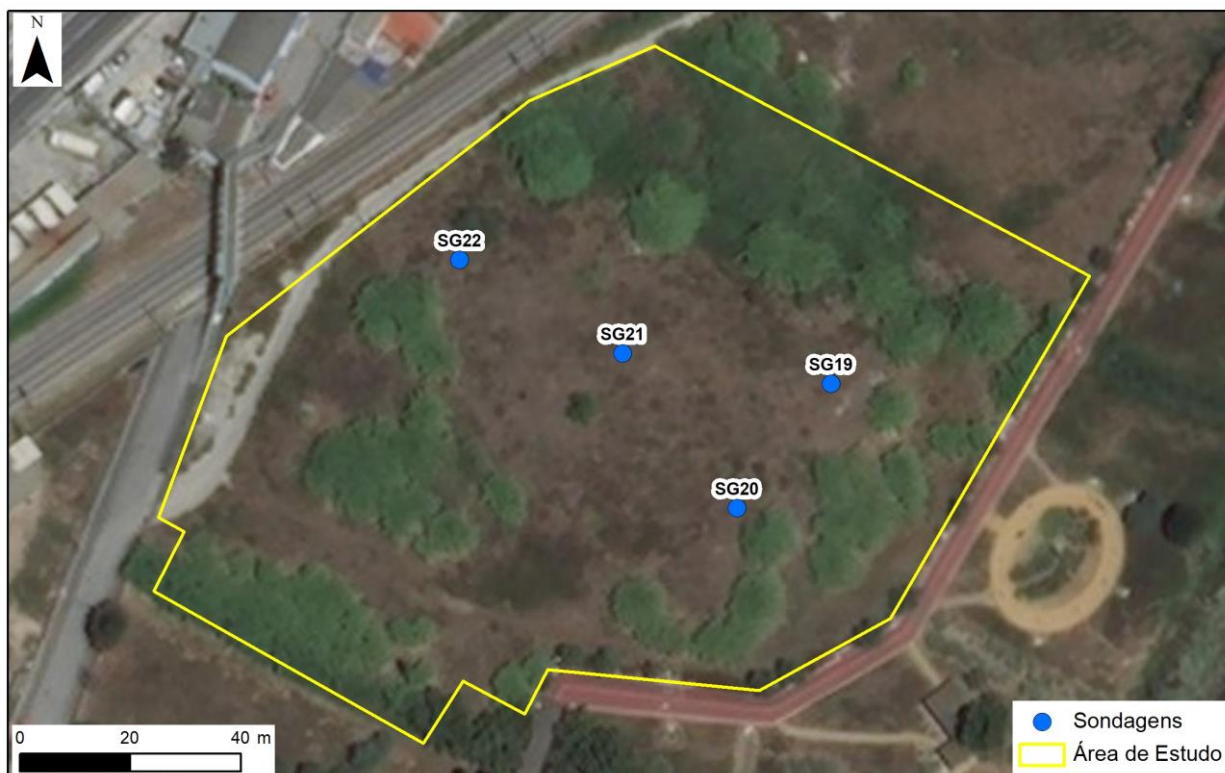
O plano de investigação (**Figura 4.1**) consistiu na execução de 4 sondagens (SG19 a SG22) no aterro, com comprimentos entre 6,0 - 7,0m, e recolha de 1 amostra composta da coluna de materiais atravessados do aterro, e 1 amostra da interface fundação do aterro/solo.

**Figura 4.1 – Pontos de amostragem**

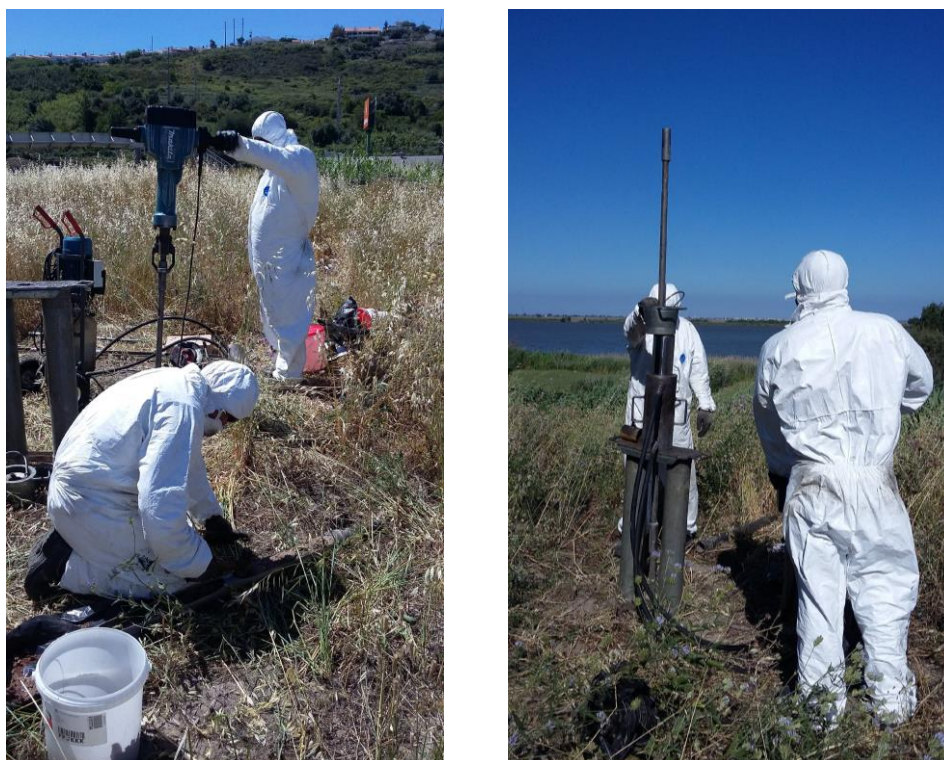
As sondagens foram efetuadas com recurso ao equipamento de perfuração *Percussion Drilling Set Eijkelpamp* (**Figura 4.2**) e as amostras foram recolhidas utilizando um amostrador de janela (**Figura 4.3**), que foi limpo entre cada local de furação. Na **Figura 4.3** observa-se o aspeto do material atravessado no aterro.

**Figura 4.2 – Sondagens para amostragem de solos**

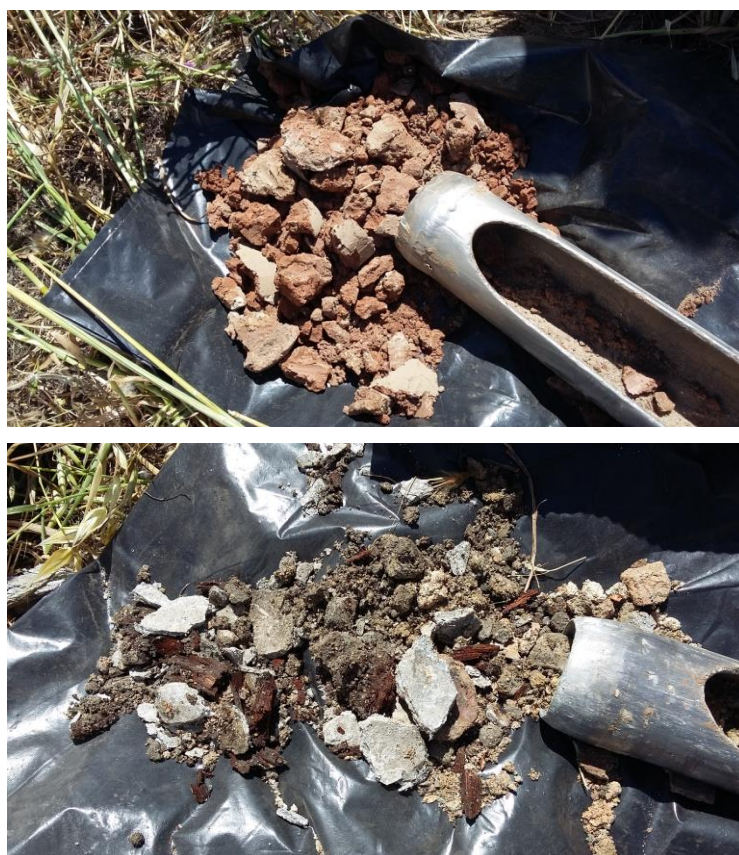
**Figura 4.3 – Aspeto do material amostrado**

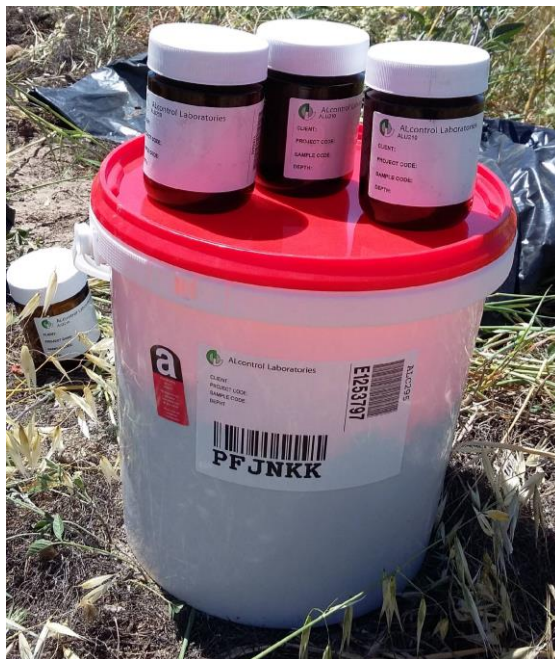
Após a recolha das amostras, estas foram homogeneizadas e acondicionadas em recipientes apropriados fornecidos pelo laboratório (**Figura 4.4**), e mantidas em ambiente com temperatura controlada e ao abrigo da luz solar até à sua chegada ao laboratório, em conformidade com os procedimentos constantes no manual *Guidance on Sampling and Analytical Methods for use at Contaminated Sites in Ontario* (OMEE, 1996).

**Figura 4.4 – Recipientes para acondicionamento das amostras de solo**

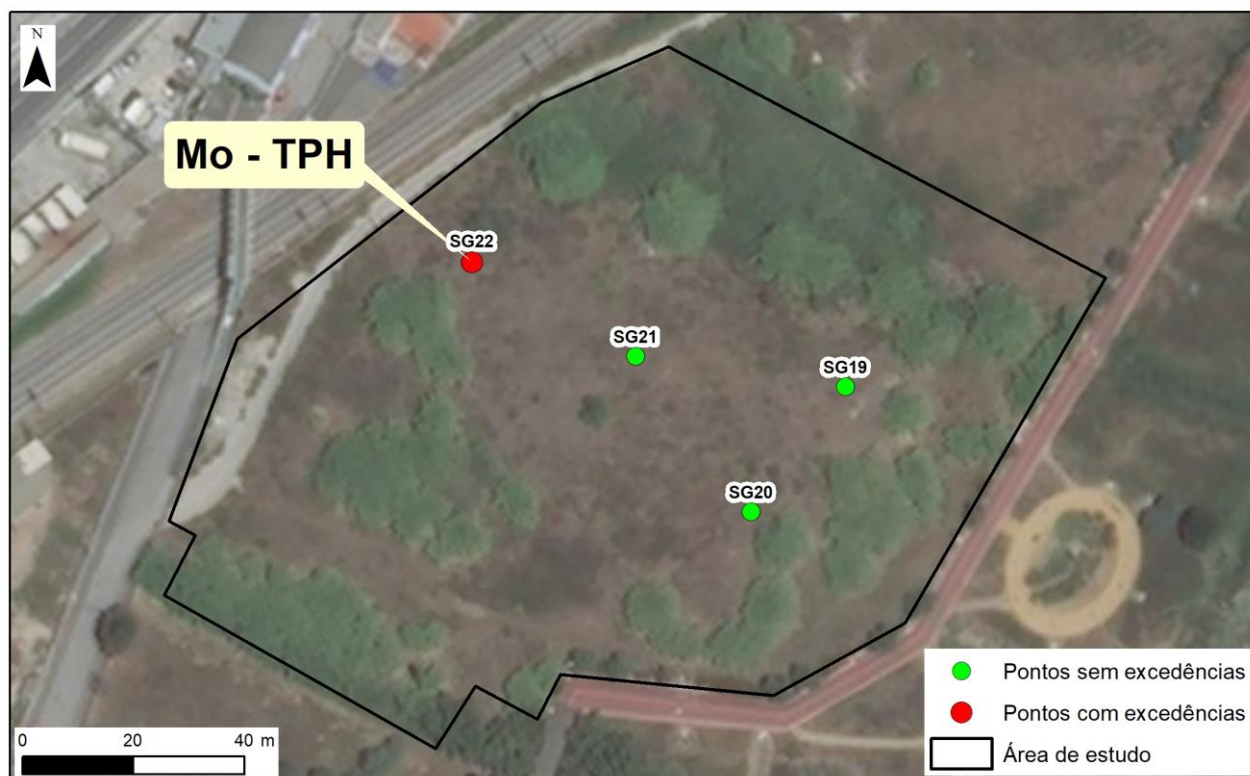
Na **Figura 6.1** identificam-se os pontos de amostragem na base do aterro em que foram obtidas concentrações acima dos valores de referência das Normas de Ontário.

**Figura 6.1 – Pontos de amostragem com concentrações acima dos valores de referência**

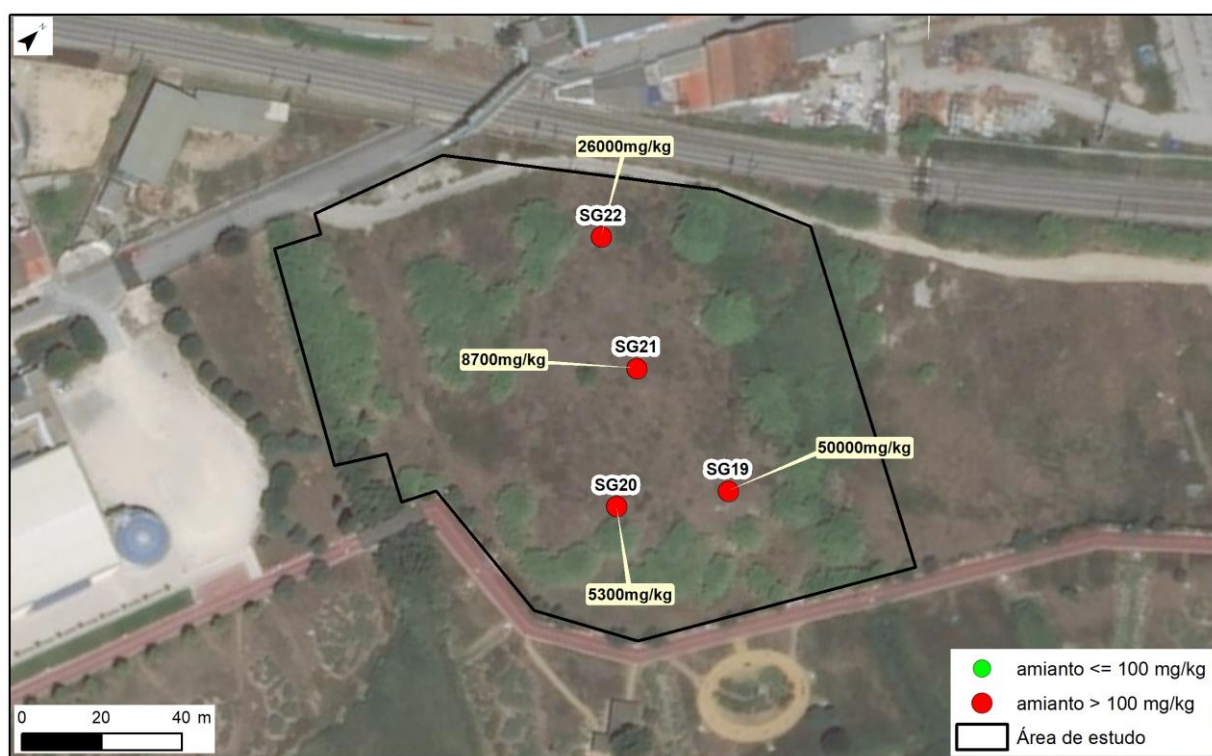
Na **Figura 6.2** identificam-se os pontos de amostragem em que foram excedidos os valores de referência das normas Holandesas.

**Figura 6.2 – Pontos de amostragem com concentrações de amianto acima dos valores de intervenção**  
(imagem de fundo: Esri, DigitalGlobe, GeoEye, i-cubed, USDA, USGS, AEX, Getmapping, Aerogrid, IGN, IGP, swisstopo, and the GIS User Community)

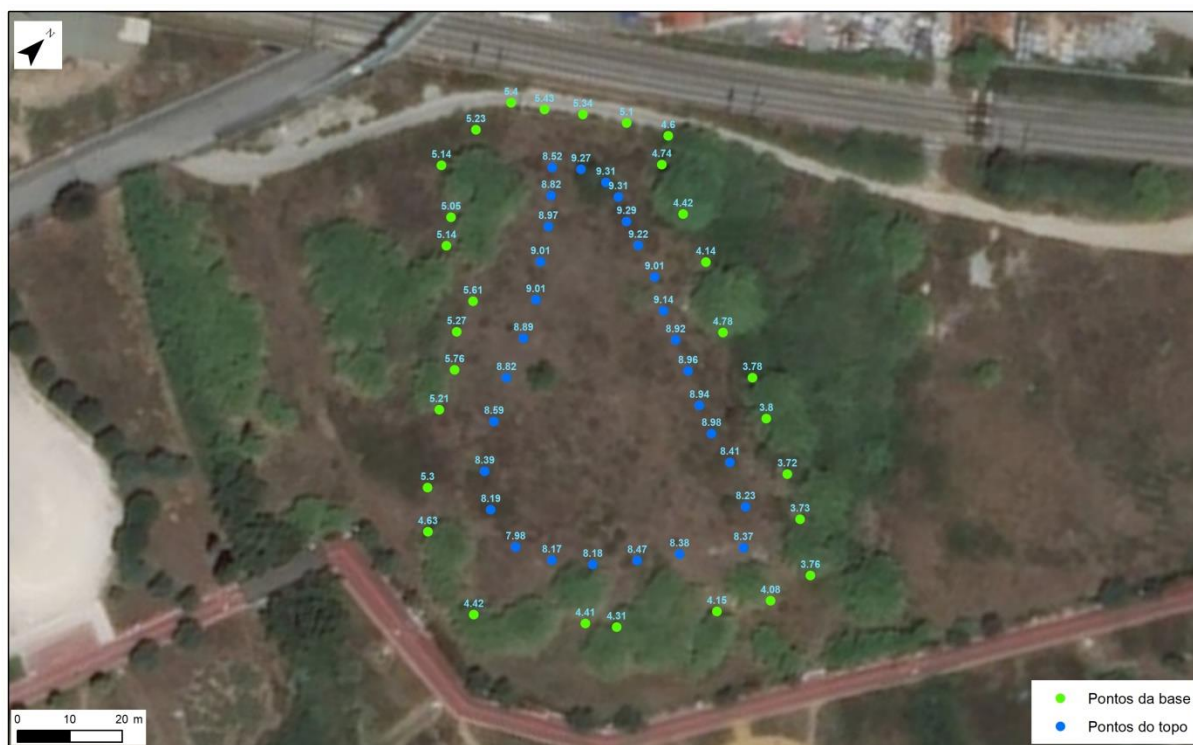
A delimitação da base e topo do aterro foi efetuada com recurso a um *GPS MobileMapper 120 Edição Centimétrica* com Antena Externa GPS/GLONASS/L1/L2. (**Figura 8.1**).

**Figura 8.1 – Delimitação do topo e da base do aterro**

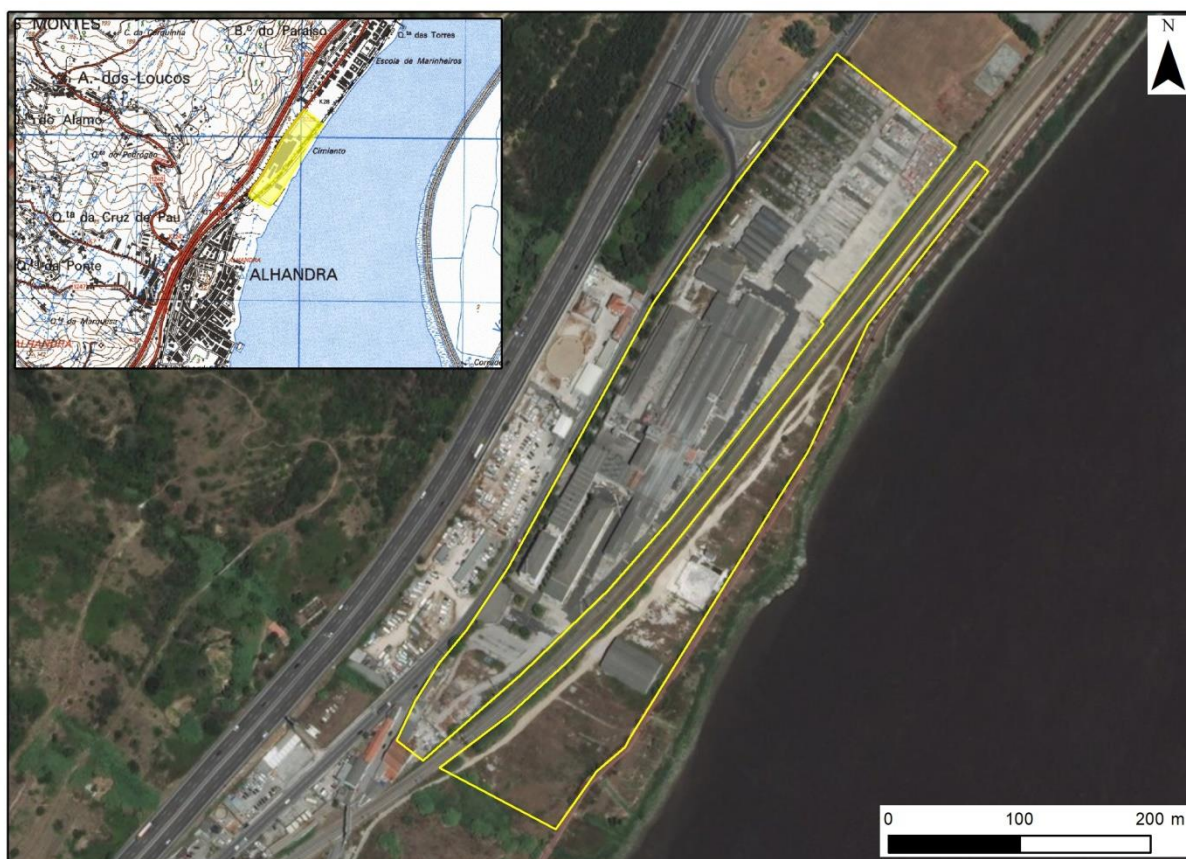
**Figura 2.1 – Localização da área de estudo**

As antigas instalações da CIMIANTO localizam-se na União de Freguesias de Alhandra, São João dos Montes e Calhandriz, no concelho de Vila Franca de Xira, no limite norte da vila de Alhandra, entre a autoestrada A1 e o rio Tejo e ocupam uma área aproximada de 8ha (**Figura 2.1**).

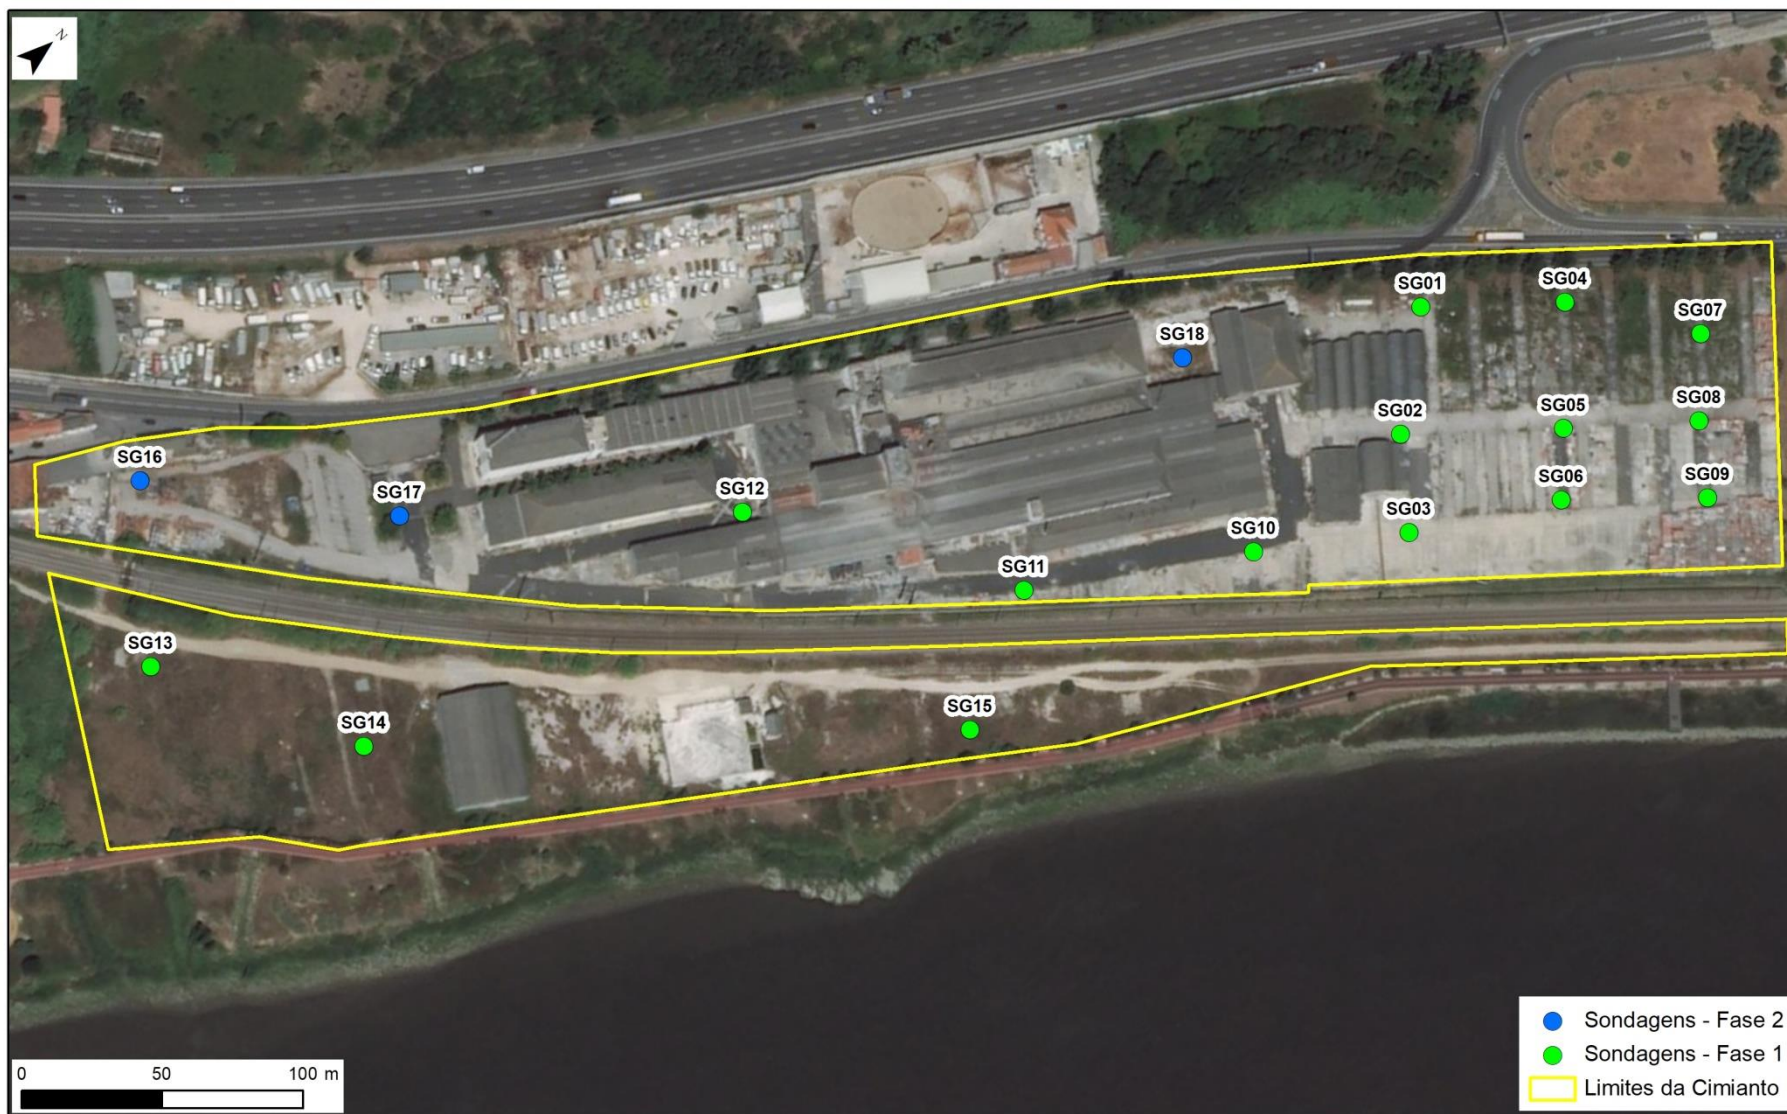
A **Figura 4.1** apresenta a distribuição dos pontos de amostragem de solos realizados nas duas fases de investigação (EGIAMB, 2016).

**Figura 4.1 – Pontos de amostragem de solo**

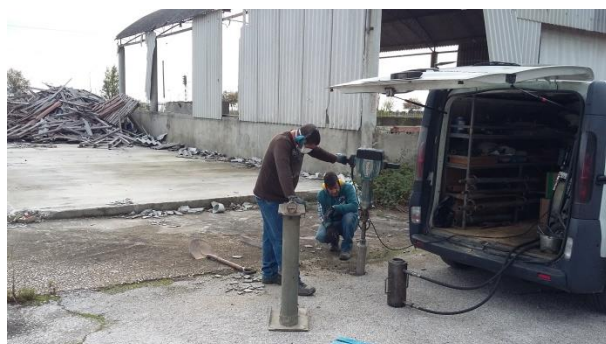
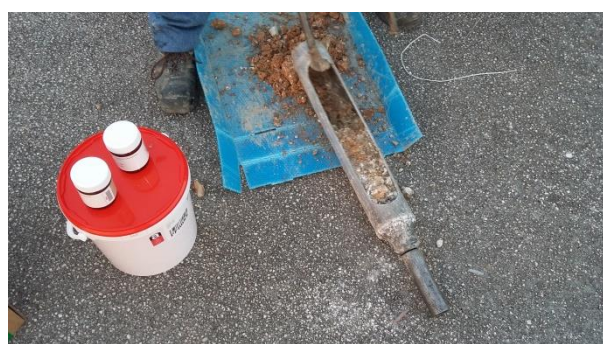
As sondagens foram efetuadas com recurso ao equipamento de perfuração *Percussion Drilling Set Eijkelpamp* e as amostras de solos foram recolhidas utilizando um amostrador de janela (**Figura 4.2**), que foi limpo entre cada local de furação.

**Figura 4.2 – Amostragem de solos**

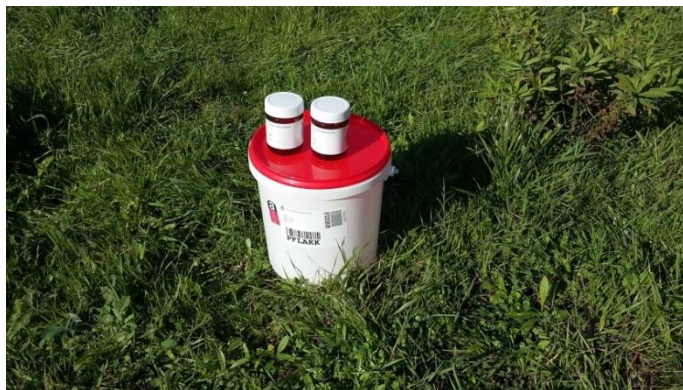
Após a recolha das amostras, estas foram homogeneizadas e acondicionadas em recipientes apropriados fornecidos pelo laboratório (**Figura 4.3**), e mantidas em ambiente com temperatura controlada e ao abrigo da luz

Figura 4.3 – Recipientes para acondicionamento das amostras de solo

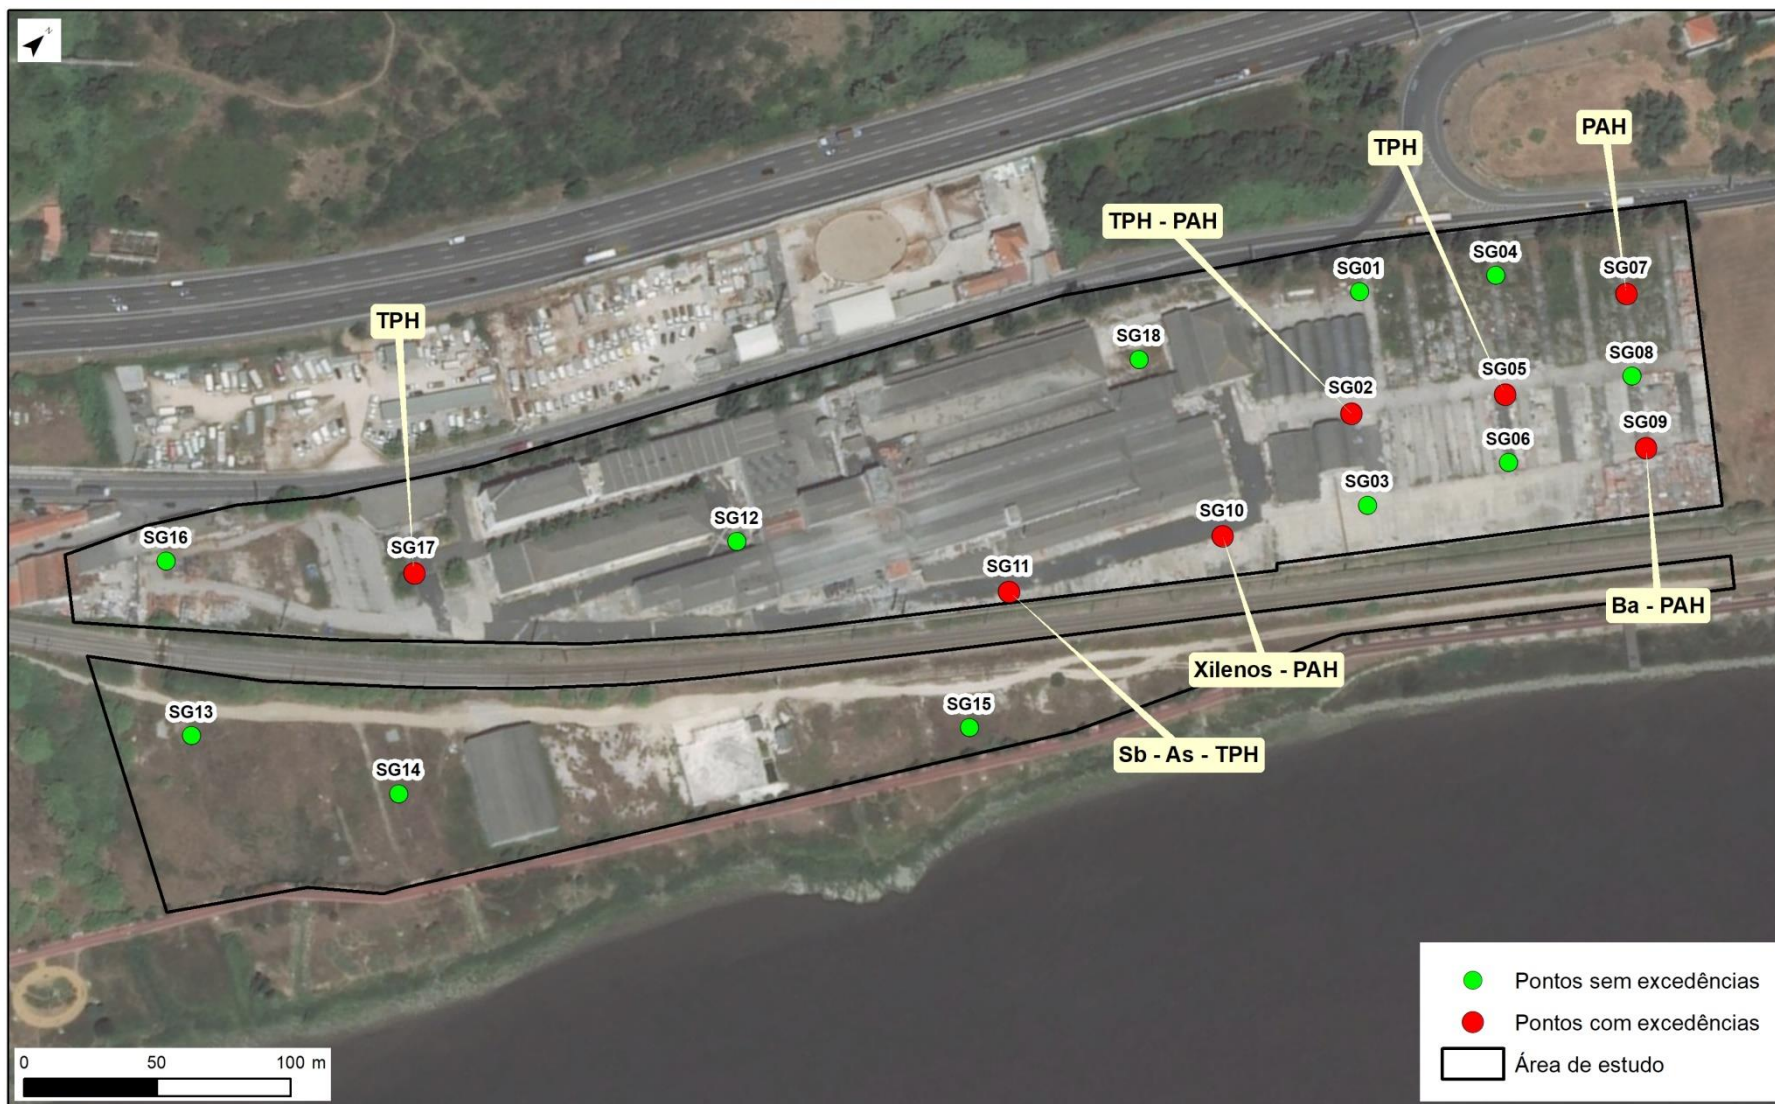
Na **Figura 6.1** identificam-se os pontos de amostragem em que foram obtidas concentrações acima dos valores de referência das Normas de Ontário.

**Figura 6.1 – Pontos de amostragem com concentrações acima dos valores de referência**  
(imagem de fundo: Esri, DigitalGlobe, GeoEye, i-cubed, USDA, USGS, AEX, Getmapping, Aerogrid, IGN, IGP, swisstopo, and the GIS User Community)

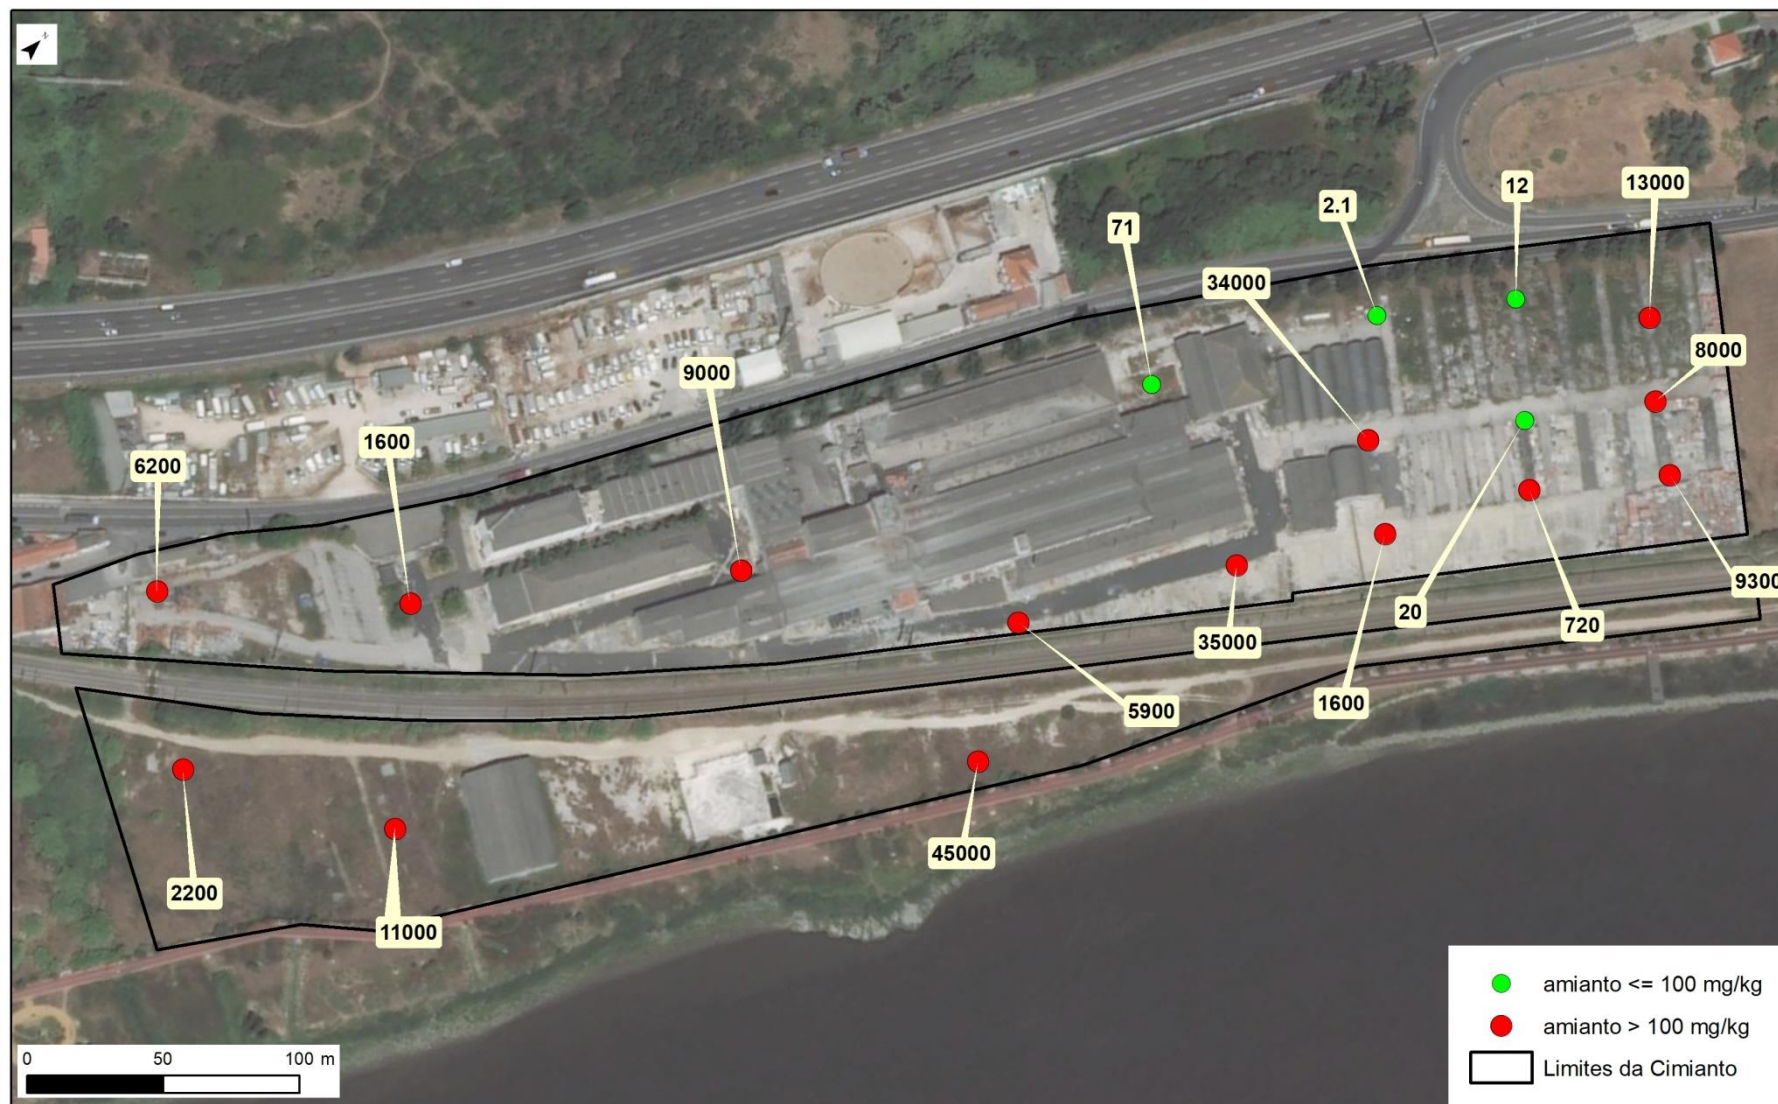
Na **Figura 6.2** identificam-se os pontos de amostragem em que foram excedidos os valores de referência das normas Holandesas.

**Figura 6.2 – Pontos de amostragem com concentrações de amianto acima dos valores de intervenção**  
(imagem de fundo: Esri, DigitalGlobe, GeoEye, i-cubed, USDA, USGS, AEX, Getmapping, Aerogrid, IGN, IGP, swisstopo, and the GIS User Community)

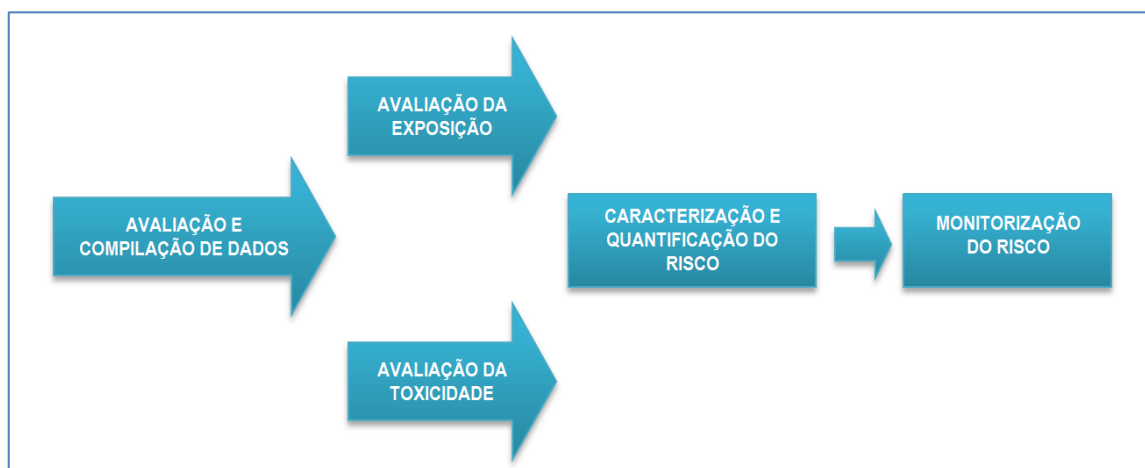
A avaliação de risco para a saúde humana, em regra, engloba as seguintes etapas, organizadas de forma faseada, tal como se ilustra na **Figura 7.1**.

**Figura 7.1 – Etapas da Análise de Risco**

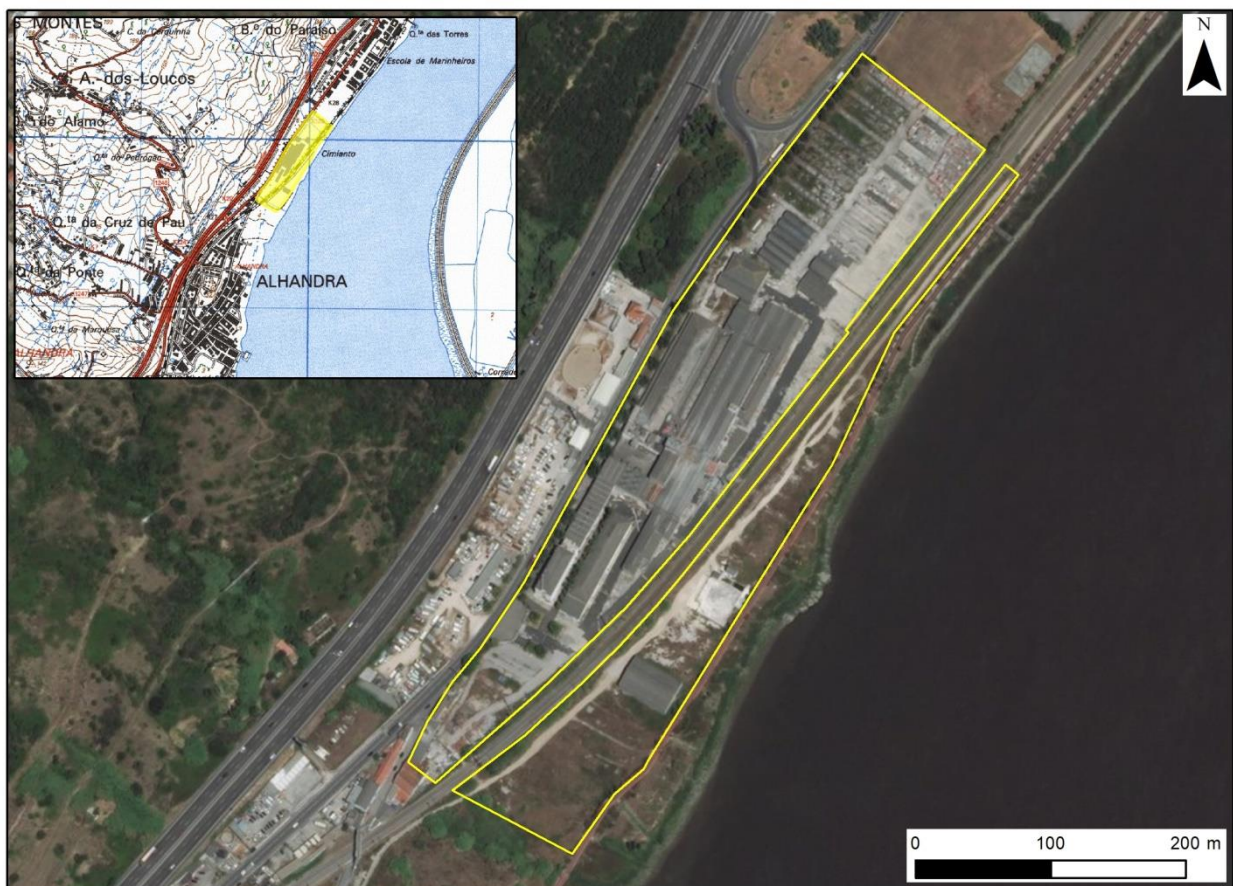
Figura 2.1 – Localização da área de estudo

A área de estudo localiza-se no limite norte da vila de Alhandra, entre a autoestrada A1 e o rio Tejo, na União de Freguesias de Alhandra, São João dos Montes e Calhandriz, no concelho de Vila Franca de Xira, e ocupa uma área aproximada de 8ha (**Figura 2.1**). O *site* é atravessado pela linha do Norte, a ligação ferroviária entre Lisboa e Porto, a mais importante de Portugal, que opera desde 1856.

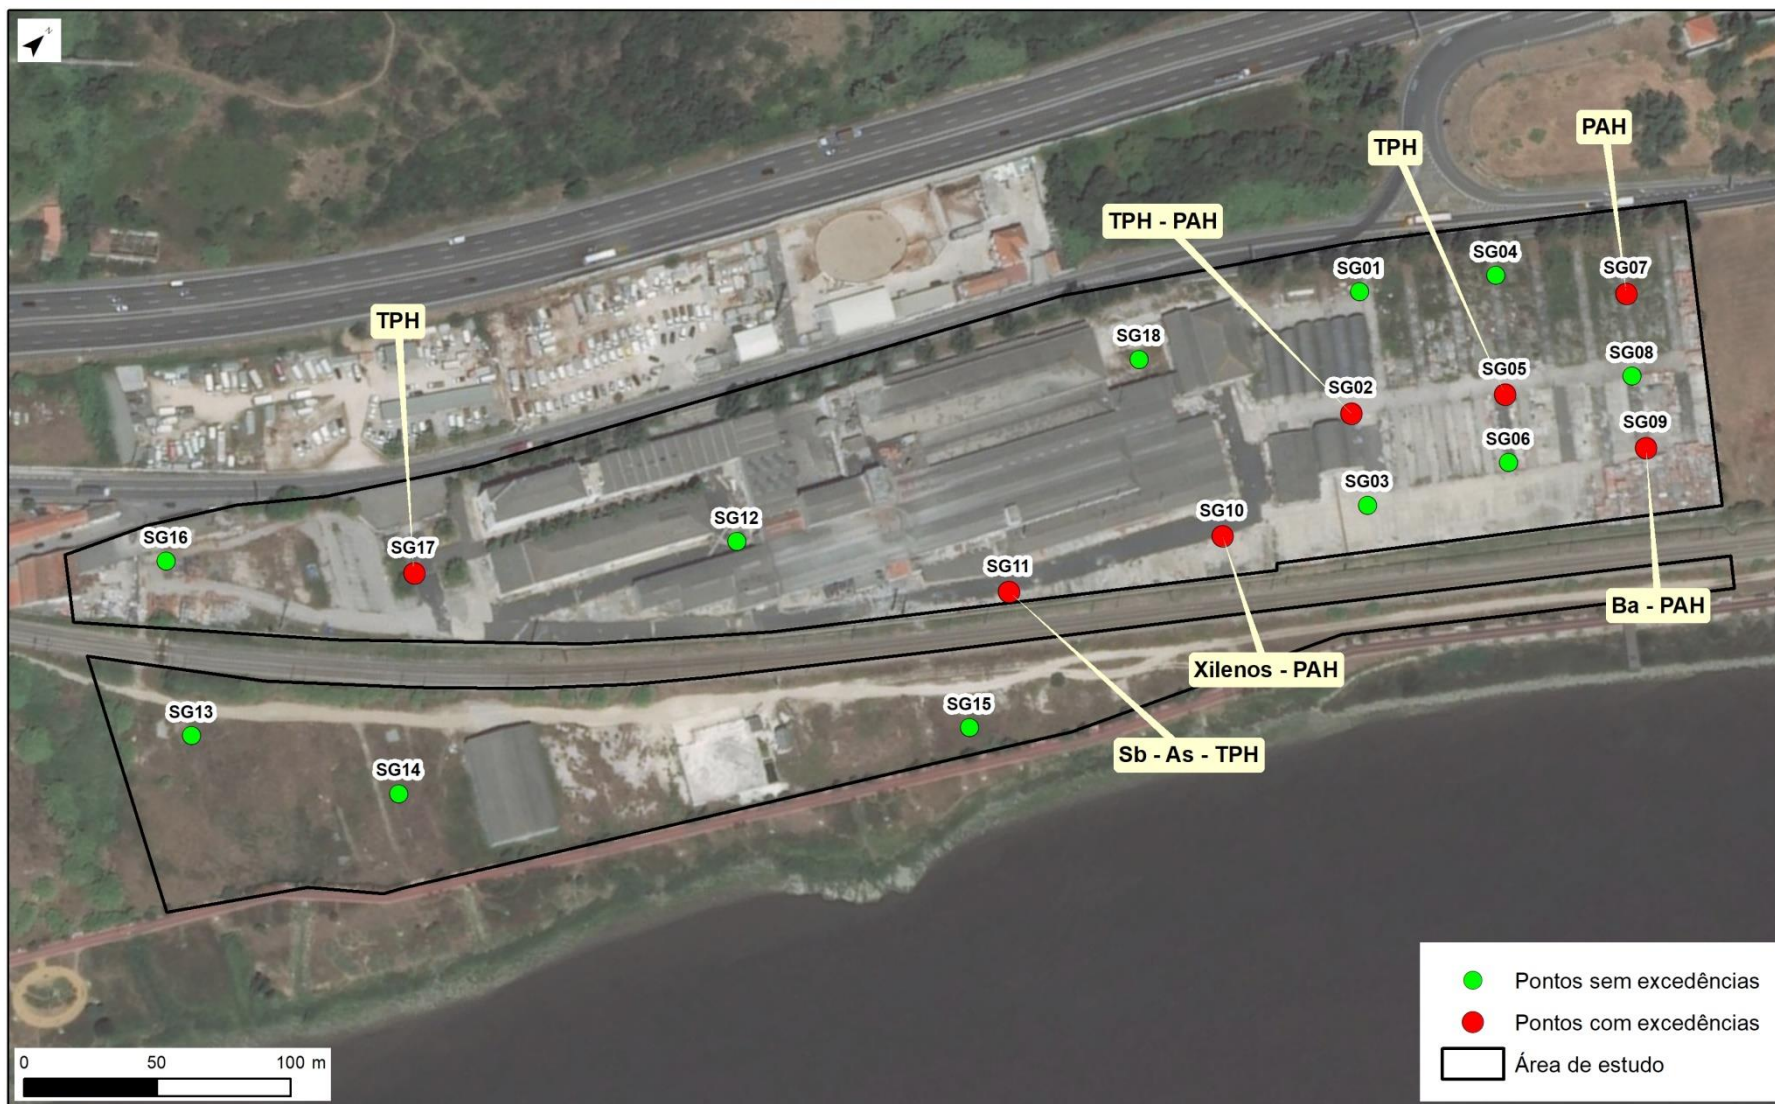
Como se pode verificar enquanto o amianto ocorre no *site* de forma generalizada (exceção feita à zona NE), os restantes contaminantes têm presença dispersa, com realce para os PAH na metade norte do *site*.

**Figura 3.1 – Pontos de amostragem com concentrações acima dos valores de referência**  
(imagem de fundo: Esri, DigitalGlobe, GeoEye, i-cubed, USDA, USGS, AEX, Getmapping, Aerogrid, IGN, IGP, swisstopo, and the GIS User Community)

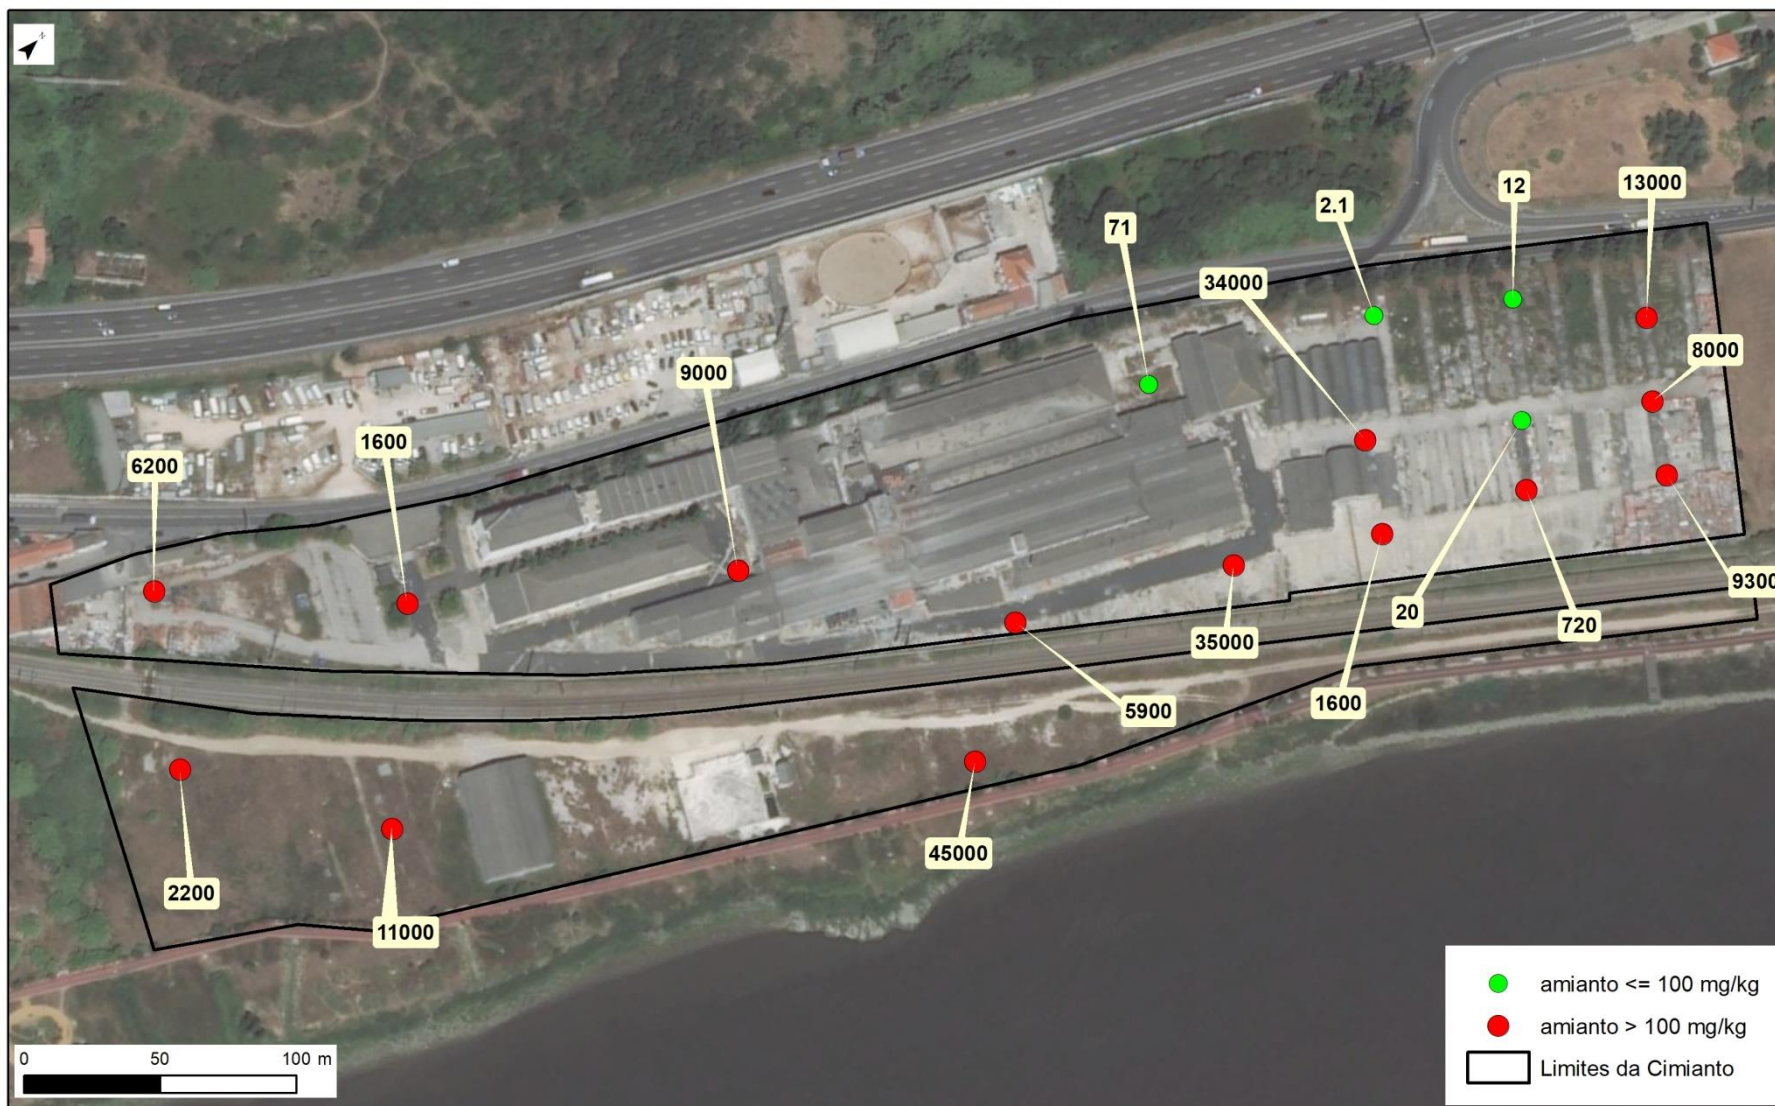
**Figura 3.2 – Pontos de amostragem com concentrações de amianto acima dos valores de intervenção**  
(imagem de fundo: Esri, DigitalGlobe, GeoEye, i-cubed, USDA, USGS, AEX, Getmapping, Aerogrid, IGN, IGP, swisstopo, and the GIS User Community)
