Registo Fotográfico	Diagnóstico do Edifício
<div style="display: flex; justify-content: space-around; align-items: center;">

**Designação:** Casa da Juventude de Póvoa de Santa Iria

**Designação:** Casa da Juventude do Sobralinho

**Designação:** Centro Comunitário de Alverca

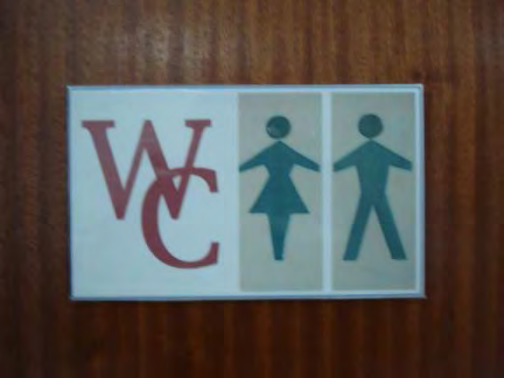
</div>	<p><b>Sinalética</b></p> <ul style="list-style-type: none"> <li>- Apesar algumas dependências terem presença de sinalética, esta mostra-se ineficaz, uma vez que apresenta uma localização e dimensionamento não recomendados. <b>(Nível 3)</b></li> <li>- Detectou-se uma completa ausência de sinalética dirigida para os invisuais (Braille) e para os surdos (sinais luminosos). <b>(Nível 3)</b></li> </ul>

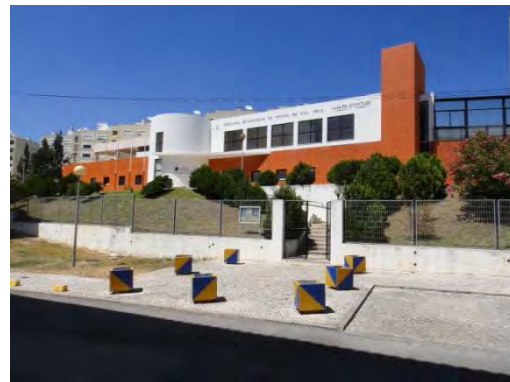
**Acesso exterior ao edifício**

- O espaço exterior público envolvente ao edifício em estudo tem os acessos pavimentados com um material irregular. Os passeios são abrangentes. **(Nível 2)**
- Não existem passeadeiras nas proximidades. **(Nível 3)**
- Não existe estacionamento para pessoas com mobilidade reduzida, no entanto existe um parque de estacionamento privado situado à cota da entrada principal. **(Nível 3)**
- A organização do mobiliário urbano existente por vezes obstrui os passeios da via pública. **(Nível 2)**

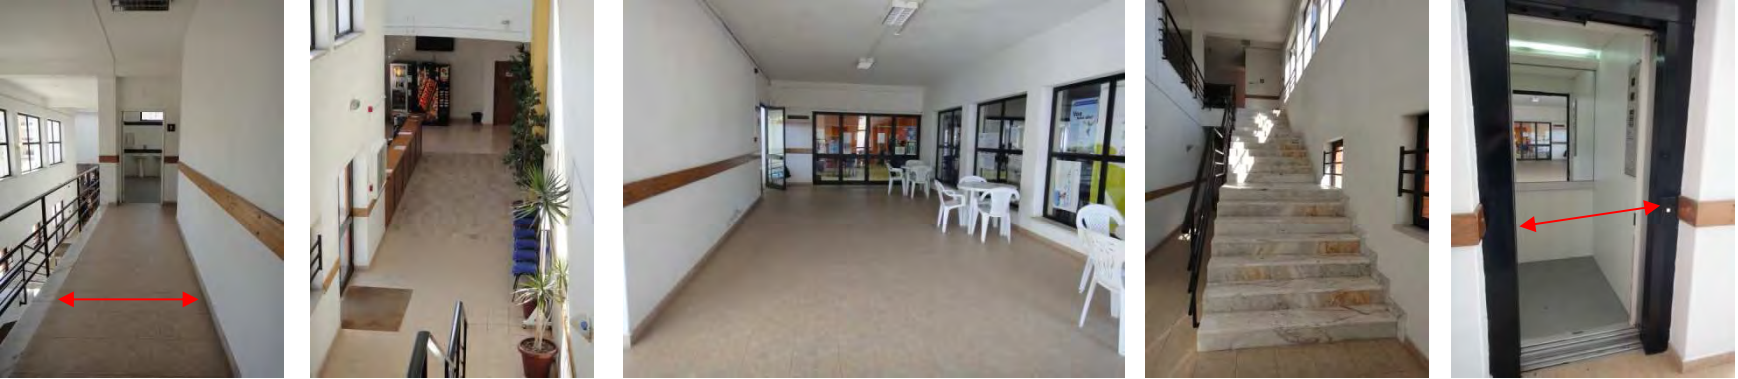
<p><b>Distribuição no edifício</b></p> <ul style="list-style-type: none"> <li>- Este estabelecimento situa-se no segundo piso do edifício da piscina municipal. O acesso é feito por escadas e por elevador.</li> <li>- O elevador não tem dimensões regulamentares. Os botões interiores têm escrita Braille e alto-relevo. <b>(Nível 2)</b></li> <li>- As escadas não têm dimensões não regulamentares. O corrimão é unilateral. <b>(Nível 3)</b></li> <li>- Os corredores, átrios e espaço de distribuição são amplos. <b>(Nível 1)</b></li> </ul>

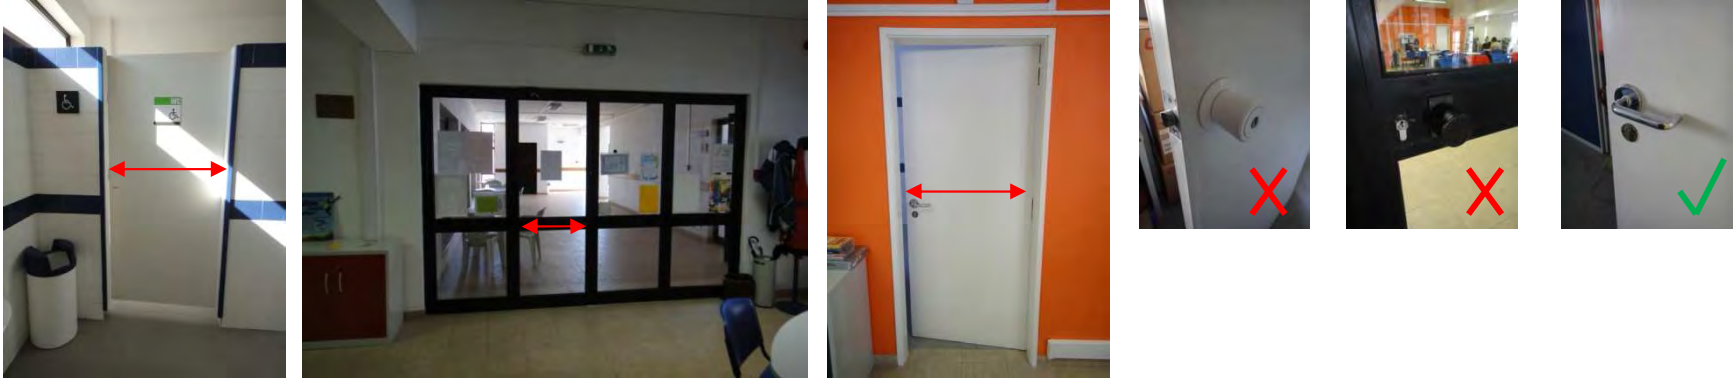
<p><b>Acesso a dependências e instalações</b></p> <ul style="list-style-type: none"> <li>- As portas interiores de acesso a dependências são regulamentares quanto à sua largura. <b>(Nível 1)</b></li> <li>- Nem sempre o design dos puxadores das portas está direccionado para um design inclusivo, tornando difícil o manuseamento por parte de pessoas com mobilidade reduzida. <b>(Nível 2)</b></li> </ul>

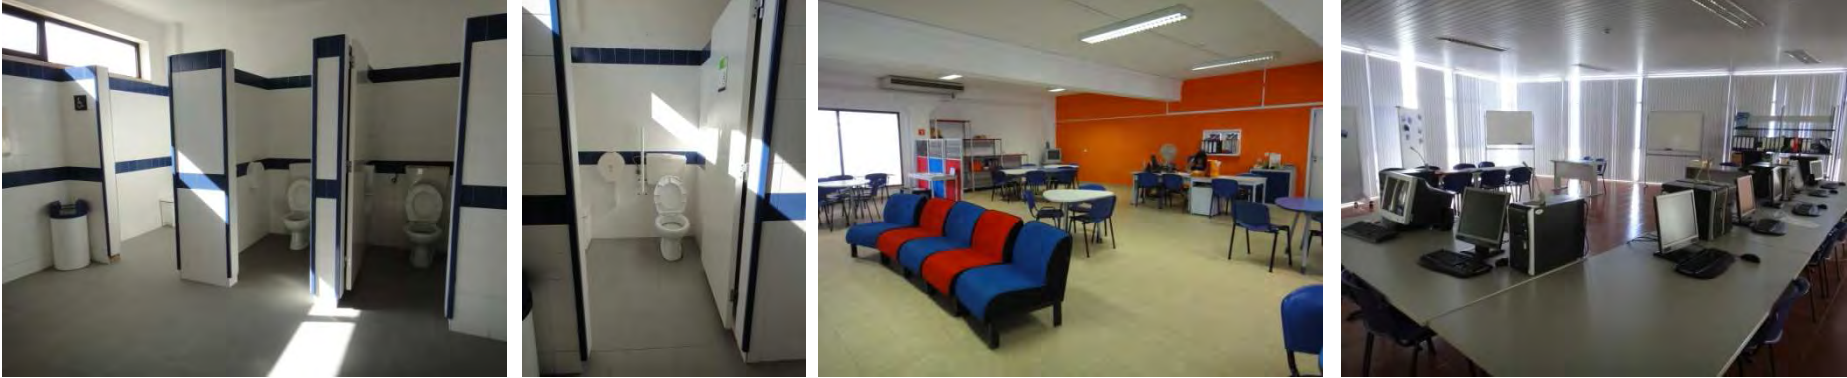
<p><b>Dependências</b></p> <ul style="list-style-type: none"> <li>- As dependências têm a disposição do mobiliário de forma organizada e que permite espaços de passagem e de manobra amplos. <b>(Nível 1)</b></li> <li>- Existe Instalação Sanitária dirigida a pessoas com Mobilidade Reduzida, contudo apresenta-se incompleta e por isso não regulamentar. <b>(Nível 2)</b></li> <li>- O balcão de recepção e de atendimento situa-se na entrada e é feito por meio de secretária com altura regulamentar. <b>(Nível 1)</b></li> </ul>

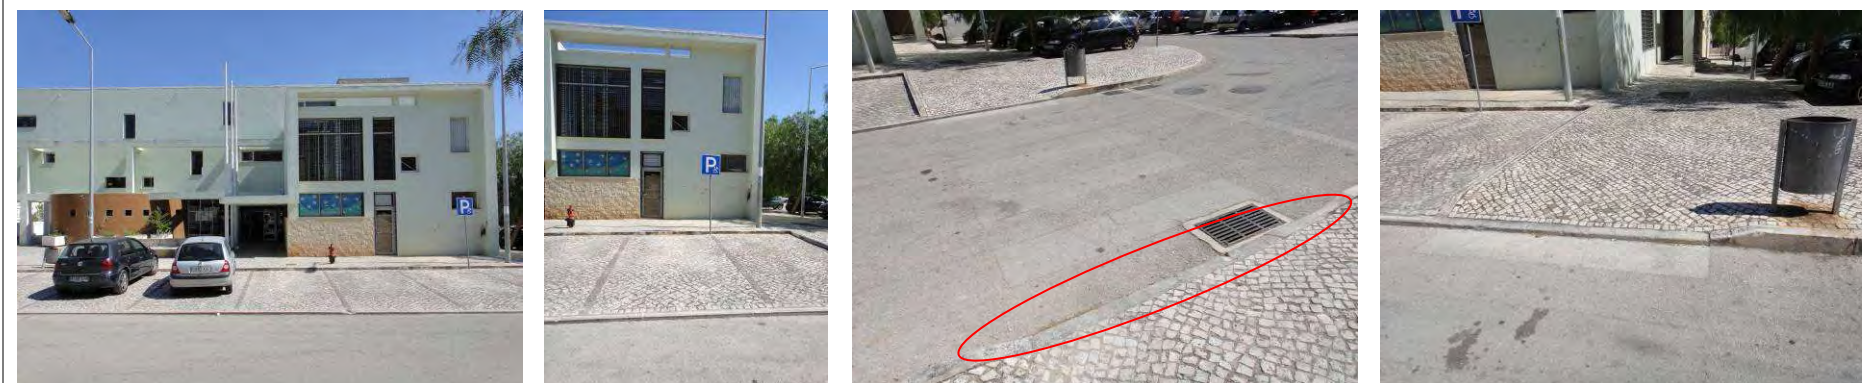
- O espaço exterior público envolvente ao edifício em estudo tem os acessos pavimentados com um material irregular. Os passeios são abrangentes. **(Nível 2)**
- Existe passeira e os respectivos rebaixamentos nos passeios adjacentes, contudo a passeira não está perceptível. **(Nível 2)**
- Existe estacionamento para pessoas com mobilidade reduzida, mas este não é regulamentar devido à falta da respectiva faixa lateral de 1m e à falta da sinalização no pavimento. **(Nível 2)**
- O mobiliário urbano existente direcciona-se para um design não inclusivo, como papeleiras, floreiras, bancos e iluminação. **(Nível 3)**

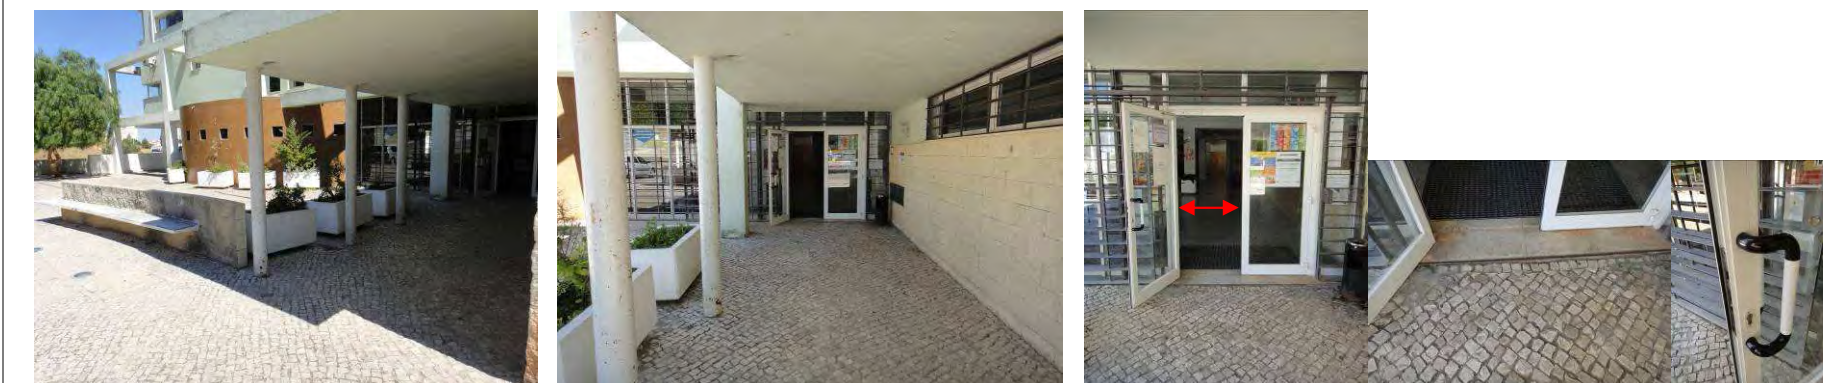
- Existem duas entradas possíveis no edifício. A entrada principal de nível, e a entrada secundária. Esta entrada secundária situa-se numa cota mais alta que o exterior e o acesso é feito por escadas e por rampa.
- O pavimento da rampa não é regular e não existe corrimão de apoio. As escadas têm dimensões não regulamentares devido à altura do espelho (0.19m). **(Nível 3)**
- A porta da entrada principal é composta por duas folhas de abrir e cada folha tem 0.75m de largura, não regulamentar. O acesso é de nível. **(Nível 2)**
- O puxador é fixo e por isso não facilita o manuseamento por parte de pessoas com mobilidade reduzida. **(Nível 3)**

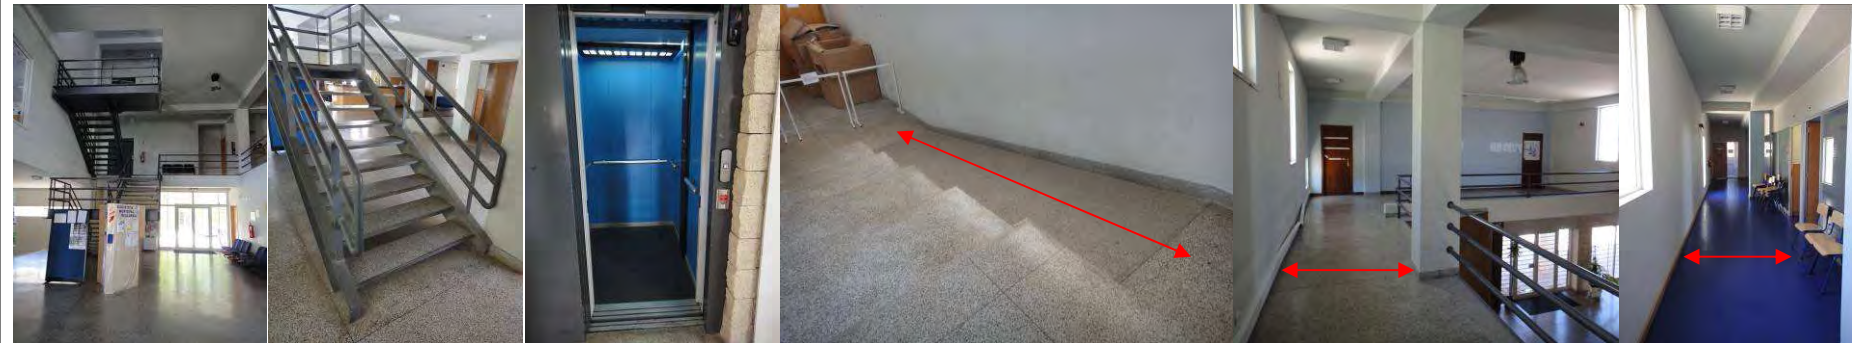
- Este edifício estrutura-se em três pisos e o acesso é feito por escadas e por elevador.
- As escadas embora tenham dimensões regulamentares, têm degraus vazados e por isso não são regulamentares. O corrimão está a uma altura não regulamentar (0.92m). **(Nível 3)**
- A cabine do elevador bem como a porta de entrada têm dimensões regulamentares. **(Nível 1)**
- Existem alguns desníveis em acessos a algumas dependências. **(Nível 2)**
- Os corredores, átrios e espaço de distribuição são amplos. **(Nível 1)**

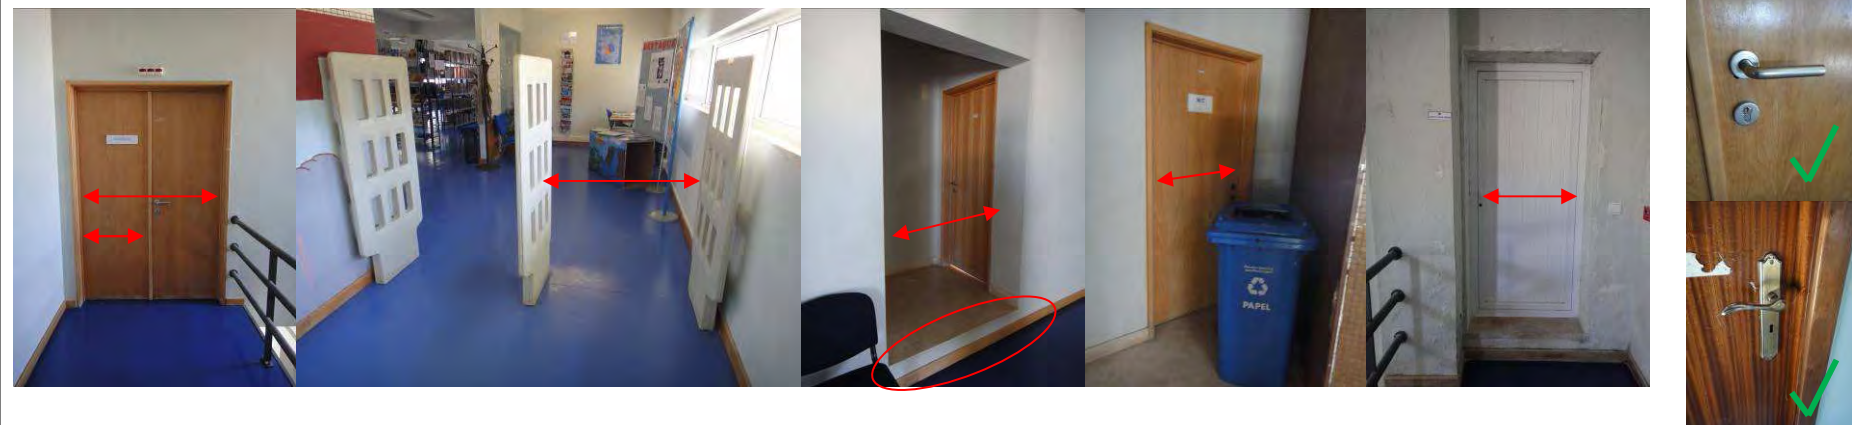
- As portas interiores de acesso a dependências não são regulamentares devido à sua largura, pois têm dimensão inferior à estipulada em regulamento. **(Nível 3)**
- O design dos puxadores das portas está direccionado para um design inclusivo, permitindo o manuseamento por parte de pessoas com mobilidade reduzida. **(Nível 1)**

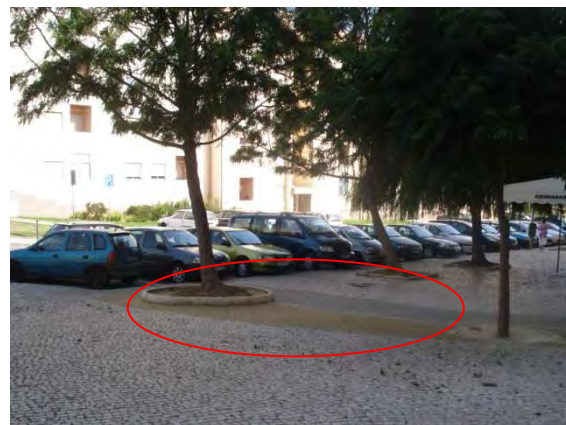
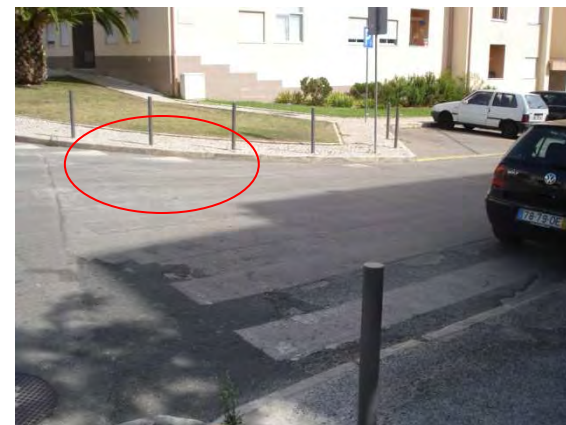
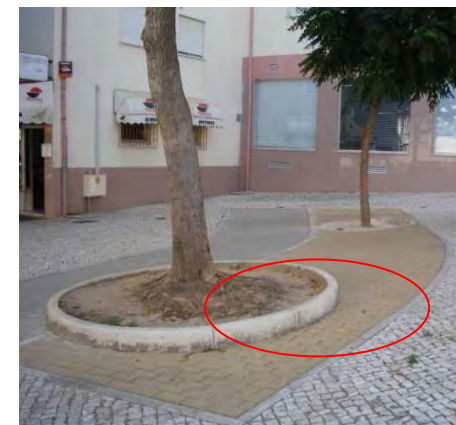
**Acesso exterior ao edifício**

- Os pavimentos e percursos são irregulares e em algumas situações as dimensões e os acessos não são regulamentares. **(Nível 3)**
- Existem passeadeiras nas proximidades, contudo estas são não regulamentares pois não são rebaixadas, dificultando a locomoção de pessoas com mobilidade reduzida. **(Nível 3)**
- Existe parque de estacionamento direccionada para pessoas com mobilidade reduzidas mas este não se encontra regulamentar. **(Nível 2)**
- O mobiliário urbano bem como a sua localização no espaço não está direccionado para um design inclusivo. **(Nível 3)**

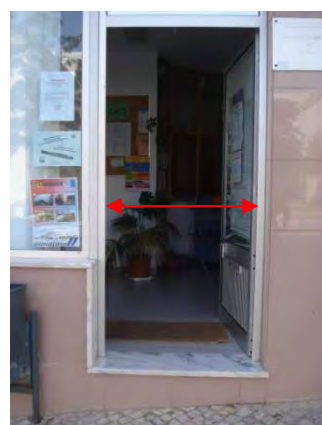
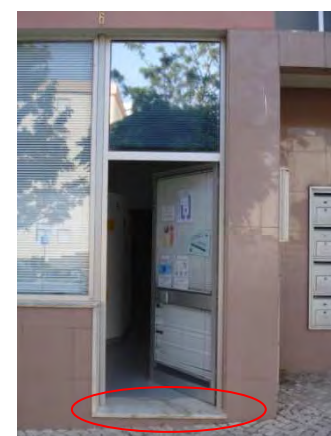
**Acesso ao edifício**

- A dimensão das portas de entrada é de folha simples, com um vão livre de 0,90m, regulamentar. **(Nível 1)**
- As soleiras não são regulamentares, de altura superior a 0,02m. **(Nível 3)**
- Os puxadores das portas não têm o design mais indicado dificultando a utilização a pessoas com mobilidade reduzida. **(Nível 3)**

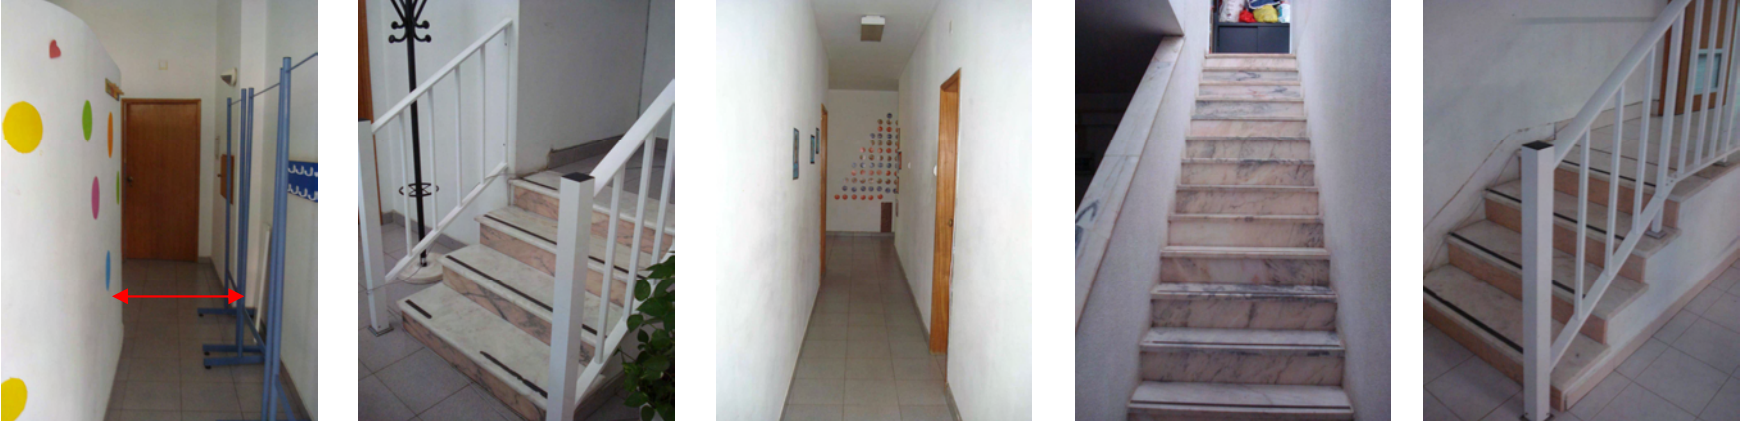
<p><b>Distribuição no edifício</b></p> <ul style="list-style-type: none"> <li>- Este edifício estrutura-se em dois pisos. Existe vários desníveis no seu interior. Como não existe elevador é impossível a locomoção de pessoas com mobilidade reduzida neste edifício. <b>(Nível 3)</b></li> <li>- Os acessos horizontais em determinados pontos não tem largura regulamentar, (1,00m). <b>(Nível 2)</b></li> <li>- Não existe mobiliário a travar o percurso. <b>(Nível 1)</b></li> </ul>

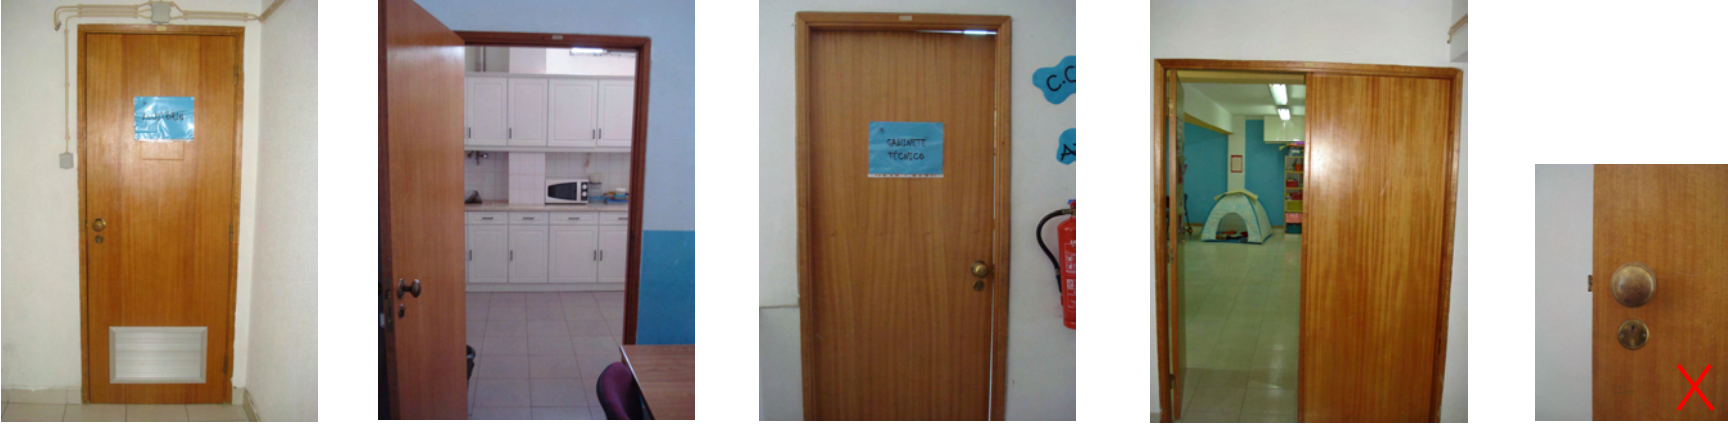
<p><b>Acesso a dependências e instalações</b></p> <ul style="list-style-type: none"> <li>- As dimensões das portas interiores variam entre 0,56m a 0,90m. Existem portas de folha simples e duplas. As dimensões inferiores a 0,77m são não regulamentares. <b>(Nível 2)</b></li> <li>- Não existem soleiras no interior do edifício. <b>(Nível 1)</b></li> <li>- Os puxadores das portas não têm o design mais indicado para uma utilização facilitada e apropriada de pessoas com mobilidade reduzida. <b>(Nível 3)</b></li> </ul>

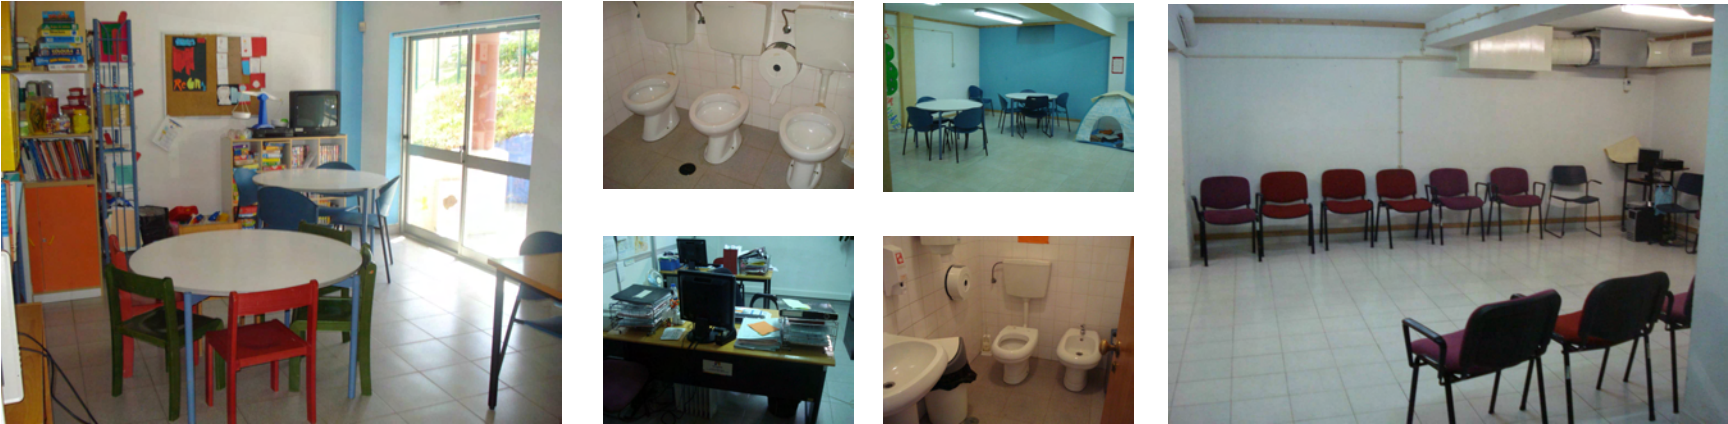
<p><b>Dependências</b></p> <ul style="list-style-type: none"> <li>- O atendimento é feito através de uma secretária de altura regulamentar. <b>(Nível 1)</b></li> <li>- Não existem Instalação Sanitária dirigida a pessoas com mobilidade. <b>(Nível 3)</b></li> <li>- Não existe mobiliário a condicionar percursos nas dependências. <b>(Nível 1)</b></li> <li>- As dependências são amplas e sem desníveis, regulamentares. <b>(Nível 1)</b></li> </ul>

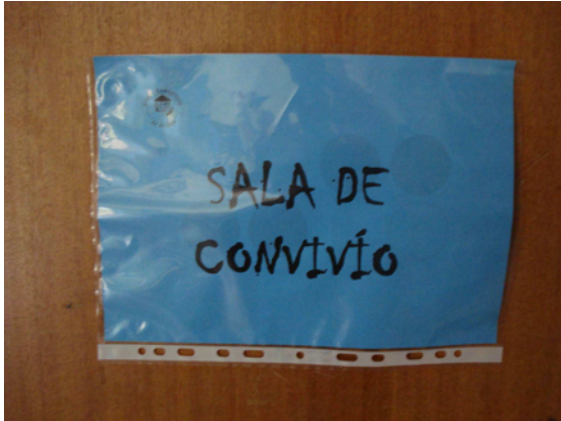
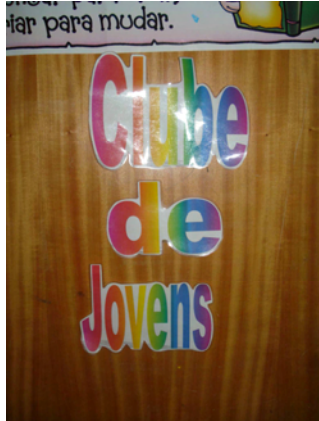
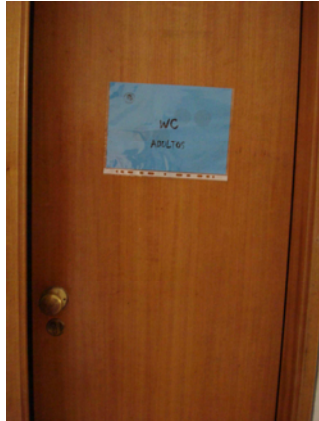
<p><b>Sinalética</b></p> <ul style="list-style-type: none"> <li>- Apesar algumas dependências terem presença de sinalética, esta mostra-se ineficaz, uma vez que apresenta um design, localização e dimensionamento não recomendados. <b>(Nível 3)</b></li> <li>- Detectou-se uma completa ausência de sinalética dirigida para os invisuais (Braille) e para os surdos (sinais luminosos). <b>(Nível 3)</b></li> </ul>

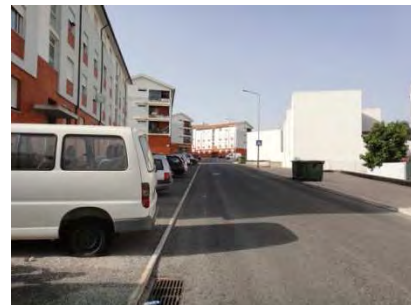
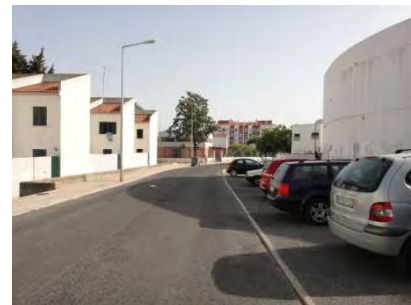
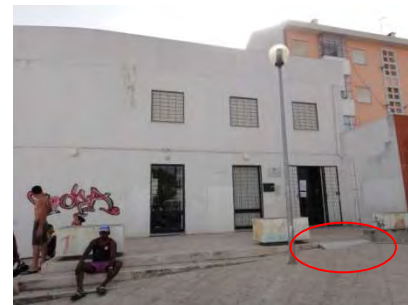
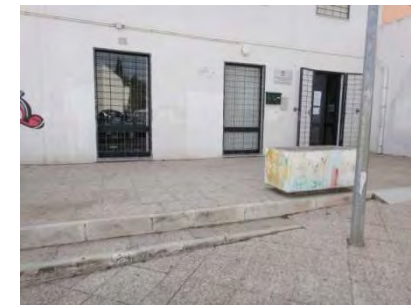
**Acesso exterior ao edifício**

- O espaço exterior público envolvente ao edifício em estudo tem os acessos pavimentados com um material regular, passeios abrangentes, contudo nem sempre é nivelado. **(Nível 2)**
- Como existe uma pequena diferença de cotas, o acesso faz-se através de uma pequena rampa e de uma pequena escadaria. **(Nível 2)**
- Não existe estacionamento para pessoas com mobilidade reduzida. **(Nível 3)**

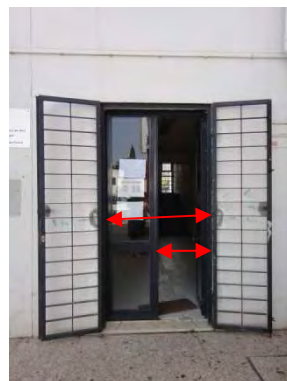
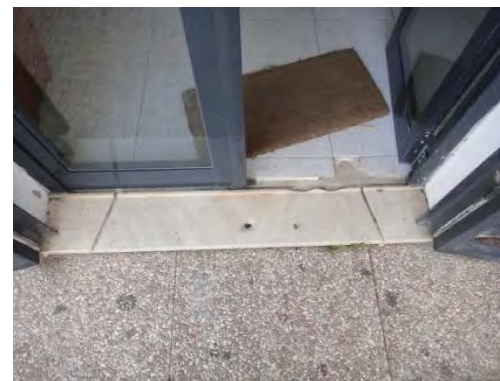
**Acesso ao edifício**

- A porta de entrada é constituída por duas folhas de abrir em que cada uma delas tem 0,51m de largura, não regulamentar. **(Nível 3)**
- A soleira tem 0.04m de altura, não regulamentar. **(Nível 3)**
- Os puxadores não são de alavanca e por isso não regulamentares pois dificulta o seu manuseamento por parte de pessoas com mobilidade reduzida. **(Nível 3)**

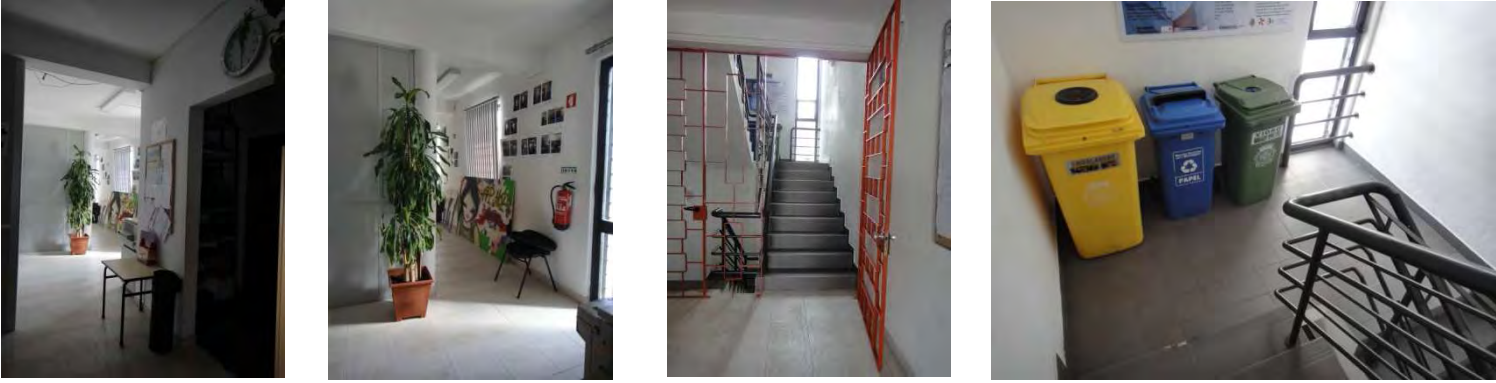
<p><b>Distribuição no edifício</b></p> <ul style="list-style-type: none"> <li>- Este edifício estrutura-se em 3 pisos e o acesso é feito exclusivamente por escadas. <b>(Nível 3)</b></li> <li>- As escadas não são regulamentares devido à sua largura (1,10m) que é inferior à estipulada em regulamento. O corrimão está a 0.82m de altura, não regulamentar. <b>(Nível 3)</b></li> <li>- Por vezes a disposição do mobiliário não permite o fácil acesso. <b>(Nível 2)</b></li> <li>- Os corredores, átrios e espaço de distribuição são amplos. <b>(Nível 1)</b></li> </ul>
<p>3</p>

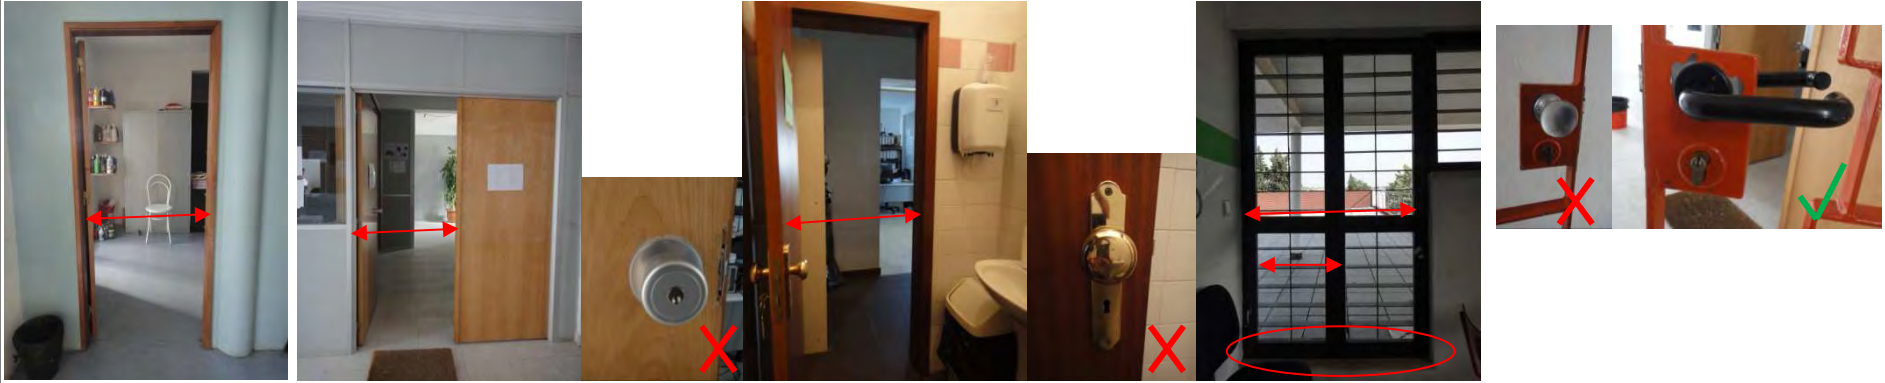
<p><b>Acesso a dependências e instalações</b></p> <ul style="list-style-type: none"> <li>- Existem portas interiores que têm largura inferior à largura mínima regulamentar. <b>(Nível 3)</b></li> <li>- O design dos puxadores das portas nem sempre apresenta um design inclusivo, tornando difícil o manuseamento por parte de pessoas com mobilidade reduzida. <b>(Nível 2)</b></li> </ul>

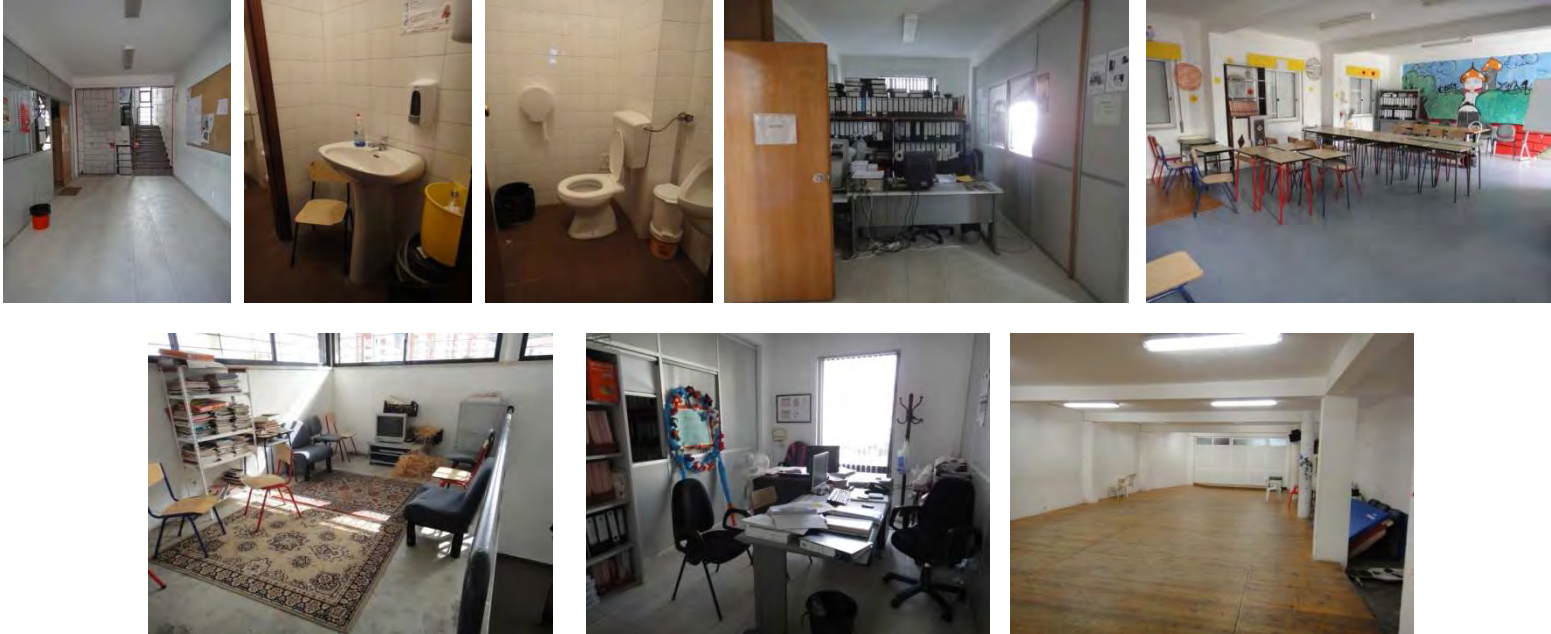
<p><b>Dependências</b></p> <ul style="list-style-type: none"> <li>- Por vezes a disposição do mobiliário não permite o fácil acesso. <b>(Nível 2)</b></li> <li>- Não existe Instalação Sanitária dirigida a pessoas com Mobilidade Reduzida e as instalações sanitárias existentes não têm espaço para adaptação e colocação dos respectivos equipamentos. <b>(Nível 3)</b></li> <li>- Os balcões de atendimento têm dimensões regulamentares. <b>(Nível 1)</b></li> <li>- O acesso ao terraço exterior, situado no piso 1, não é acessível devido a ter um degrau no interior com 0.15m de altura. <b>(Nível 3)</b></li> </ul>

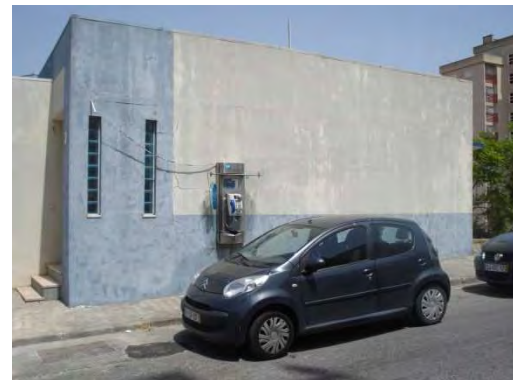
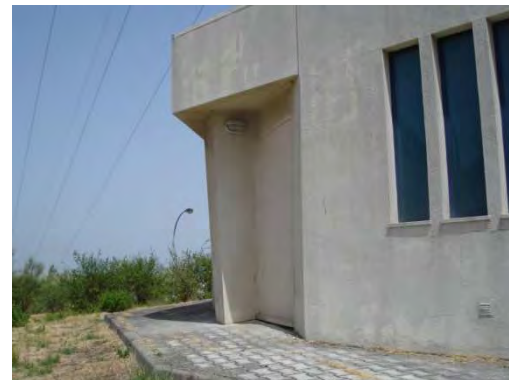
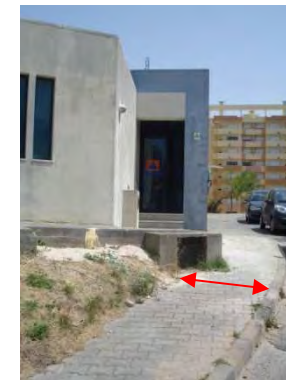
**Acesso exterior ao edifício**

- O espaço exterior público envolvente ao edifício em estudo tem os acessos pavimentados com um material regular. **(Nível 1)**
- Os passeios são estreitos e por vezes não têm largura mínima regulamentar. **(Nível 2)**
- Não existe estacionamento para pessoas com mobilidade reduzida. **(Nível 3)**
- Não existe passadeira nas proximidades. **(Nível 3)**

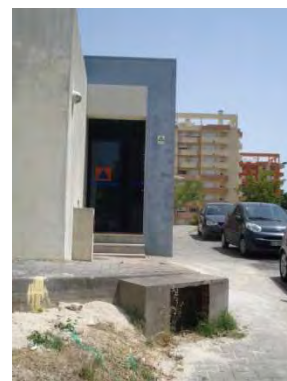
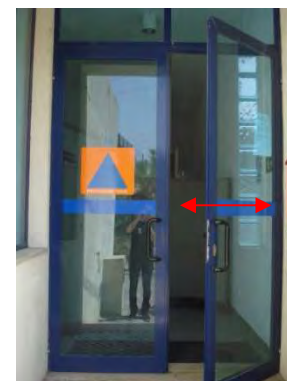
**Acesso ao edifício**

- A cota interior do edifício é mais elevada que a do exterior. O acesso é feito somente por três degraus exteriores. **(Nível 3)**
- Os degraus têm dimensões regulamentares, mas não existe corrimão. **(Nível 2)**
- A porta de entrada do edifício é composta por duas folhas em que cada folha tem 0.79m de largura, apesar de garantir a passagem não é regulamentar. **(Nível 3)**
- O puxador é fixo e por isso dificulta o manuseamento por parte de pessoas com mobilidade reduzida. **(Nível 3)**

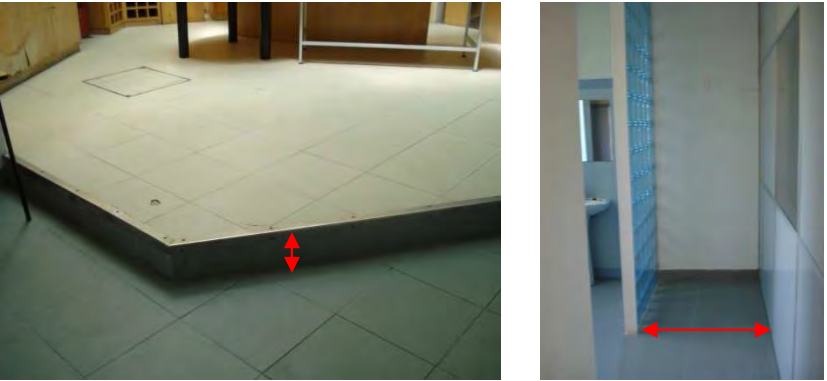
<p><b>Distribuição no edifício</b></p> <ul style="list-style-type: none"> <li>- Este edifício estrutura-se apenas num só piso. Existe alguns desníveis no interior. <b>(Nível 2)</b></li> <li>- Os corredores, átrios e espaço de distribuição permitem espaço para passagem e para manobra. <b>(Nível 1)</b></li> </ul>

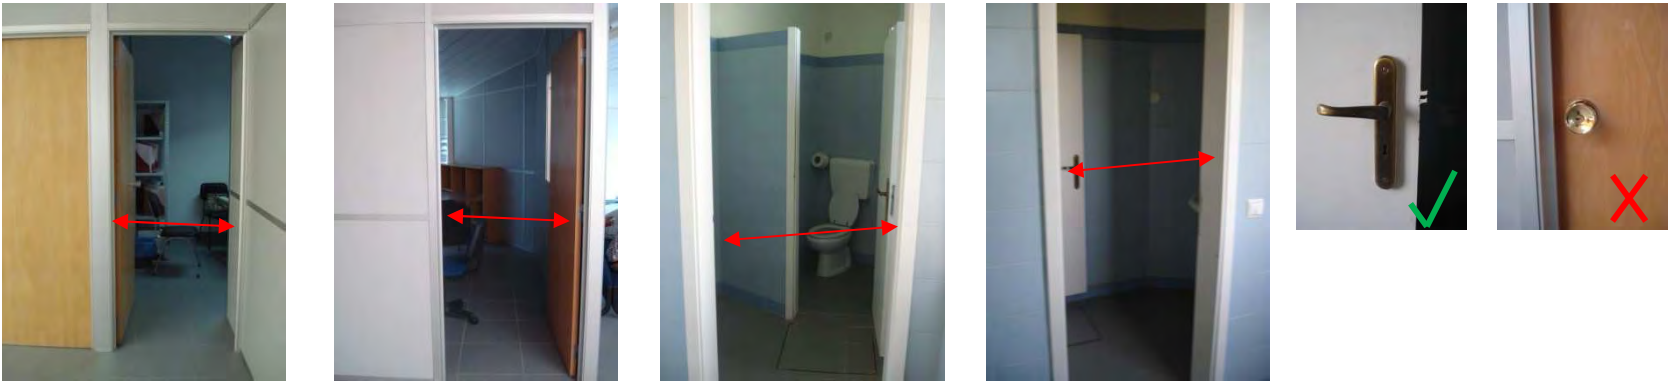
<p><b>Acesso a dependências e instalações</b></p> <ul style="list-style-type: none"> <li>- As portas interiores de acesso a dependências não são regulamentares devido à sua largura, pois têm medidas inferiores à estipula em regulamento. <b>(Nível 3)</b></li> <li>- Nem sempre o design dos puxadores das portas está direccionado para um design inclusivo, tornando difícil o manuseamento por parte de pessoas com mobilidade reduzida. <b>(Nível 2)</b></li> </ul>

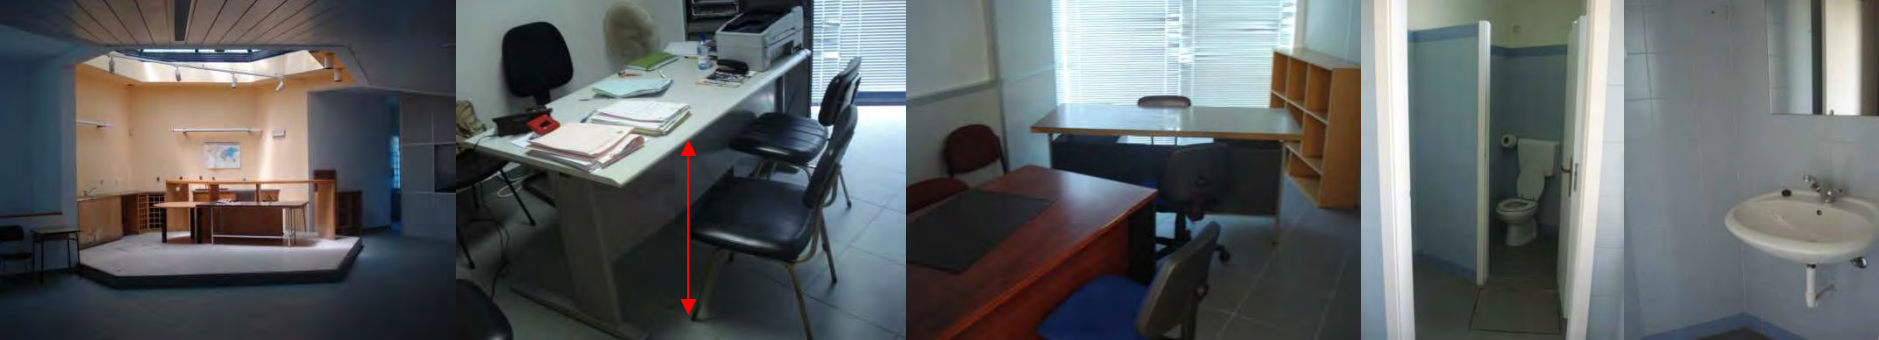
<p><b>Dependências</b></p> <ul style="list-style-type: none"> <li>- As dependências têm a disposição do mobiliário de forma organizada e que permite espaços de passagem e de manobra amplos. <b>(Nível 1)</b></li> <li>- Não existe Instalação Sanitária dirigida a pessoas com Mobilidade Reduzida, contudo existe espaço para adaptação e colocação dos respectivos equipamentos. <b>(Nível 3)</b></li> <li>- O balcão de atendimento não tem dimensões regulamentares. Balcão da atendimento com 1.14m de altura. <b>(Nível 3)</b></li> </ul>

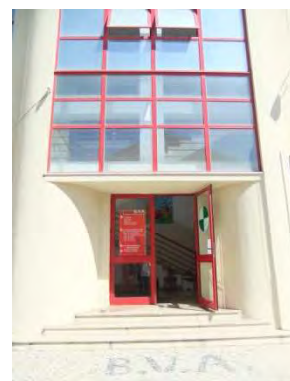
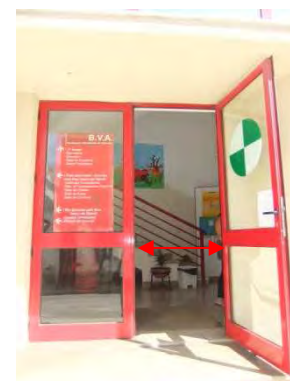
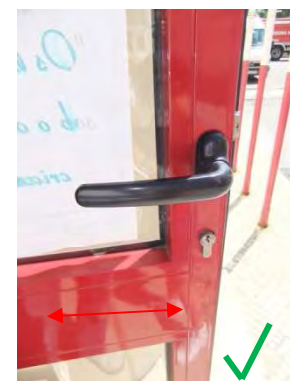
**Acesso ao edifício**

- A cota do interior do edifício é mais elevada do que a do exterior. Existe umas escadas de acesso à entrada principal com dimensões regulamentares, mas não possui corrimãos. **(Nível 2)**
- A porta de entrada é composta por duas folhas de abrir e a folha simples tem 0.90m de largura, regulamentar. **(Nível 1)**
- Existe uma soleira com 0.03m de altura, não regulamentar. **(Nível 3)**
- O puxador é de alavanca e por isso regulamentar pois permite o manuseamento por parte de pessoas com mobilidade reduzida. **(Nível 1)**

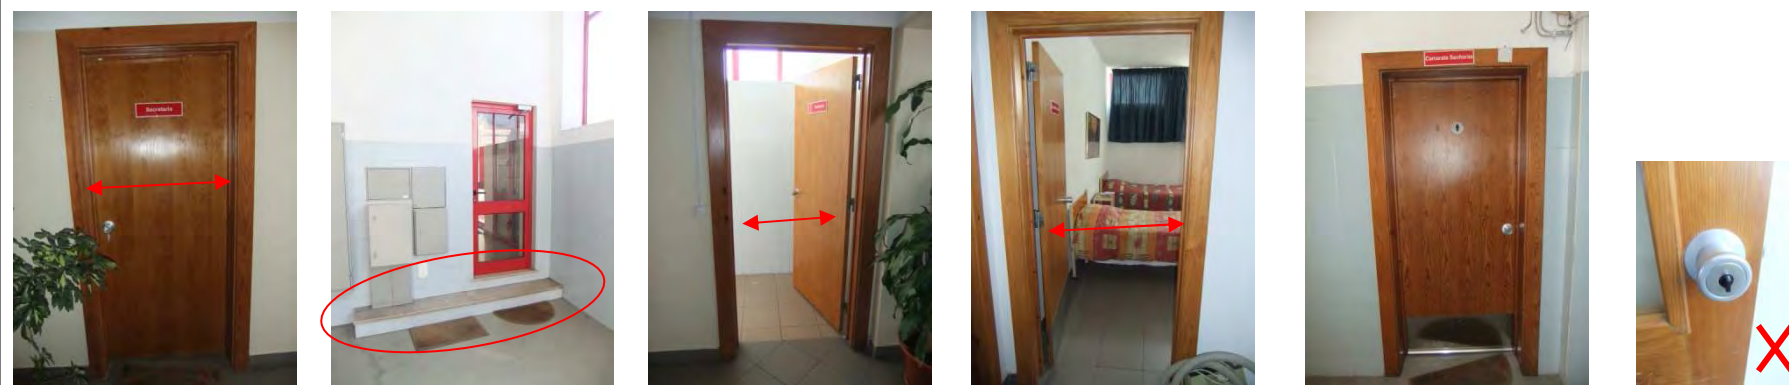
- As escadas exteriores de evacuação e as escadas interiores de acesso à sala de comando não são regulamentares porque são vazadas e porque não têm largura regulamentar. **(Nível 3)**

- Os corredores, átrios e espaço de distribuição são amplos. **(Nível 1)**
- Não existe elevador. **(Nível 3)**

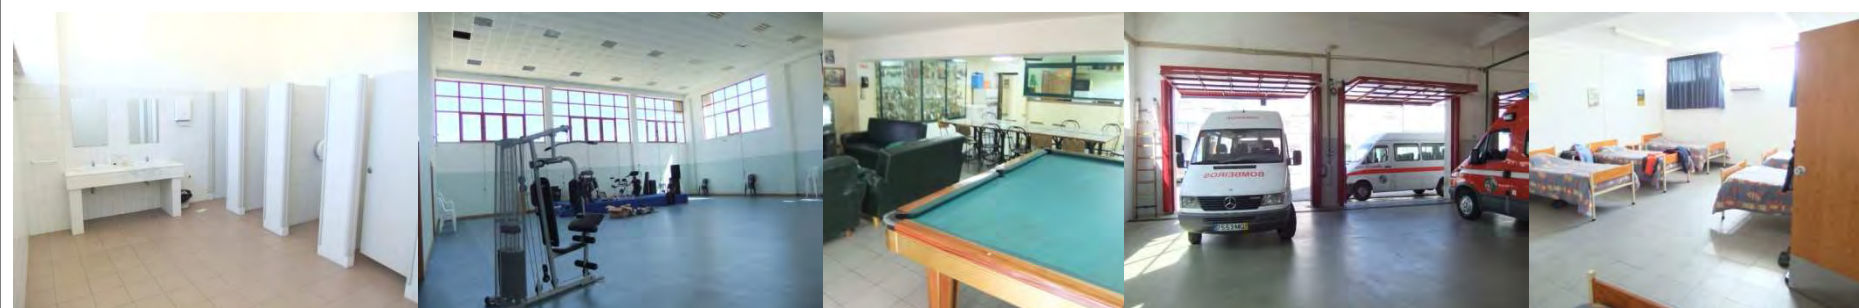
**Acesso a dependências e instalações**

- As portas interiores de acesso a dependências não são regulamentares quanto à sua largura, pois têm largura inferior à estipulada em regulamento (0.77m). **(Nível 3)**
- No piso 0, existe uma diferença de cotas entre o espaço de entrada pública e o espaço interior mais privado que é resolvido com um degrau com dimensão regulamentar, e com soleira de altura não regulamentar. **(Nível 3)**
- O design dos puxadores das portas não está direccionado para um design inclusivo, tornando difícil um manuseamento por parte de pessoas com mobilidade reduzida. **(Nível 3)**

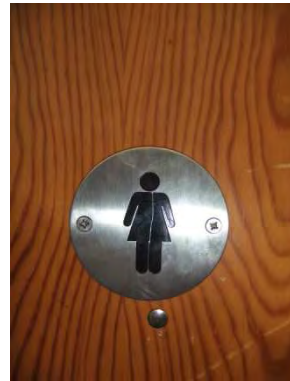
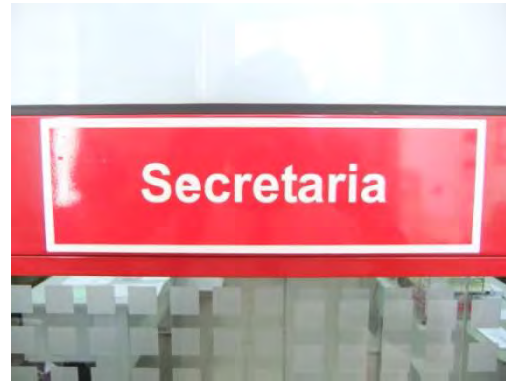
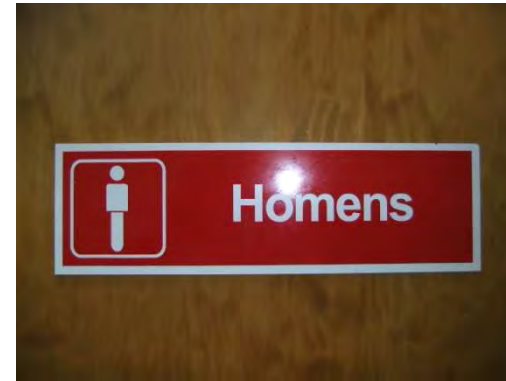
**Dependências**

- As dependências têm a disposição do mobiliário de forma organizada o que permite espaços de passagem e de manobra. **(Nível 1)**
- Não existe Instalação Sanitária dirigida a pessoas com Mobilidade Reduzida, e as existentes não têm espaço para adaptação e colocação dos respectivos equipamentos. **(Nível 3)**
- Existem balcões de atendimento que não têm dimensões regulamentares (1.30m de altura sem rebaixo). **(Nível 3)**

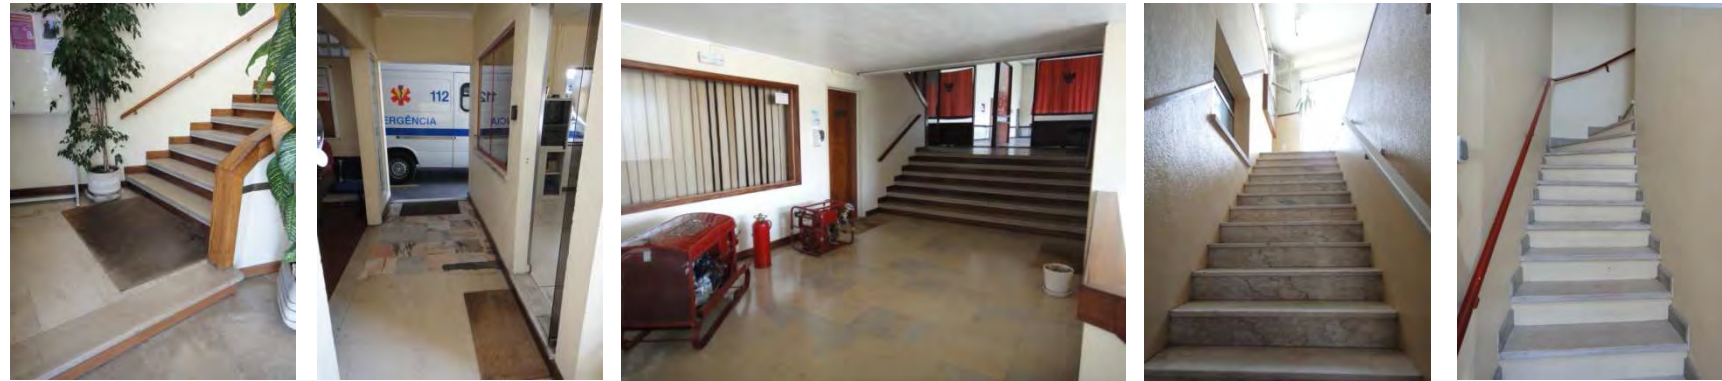
- Este edifício distribui-se em três pisos.
- Não existe elevador. O acesso a todos os pisos é somente feito por escadas. **(Nível 3)**
- Existem várias escadas e algumas não têm dimensões conforme o regulamento. **(Nível 2)**
- Existem corredores, átrios e espaços de distribuição que apresentam estrangulamentos, os quais dificultam a utilização destes espaços. **(Nível 2)**

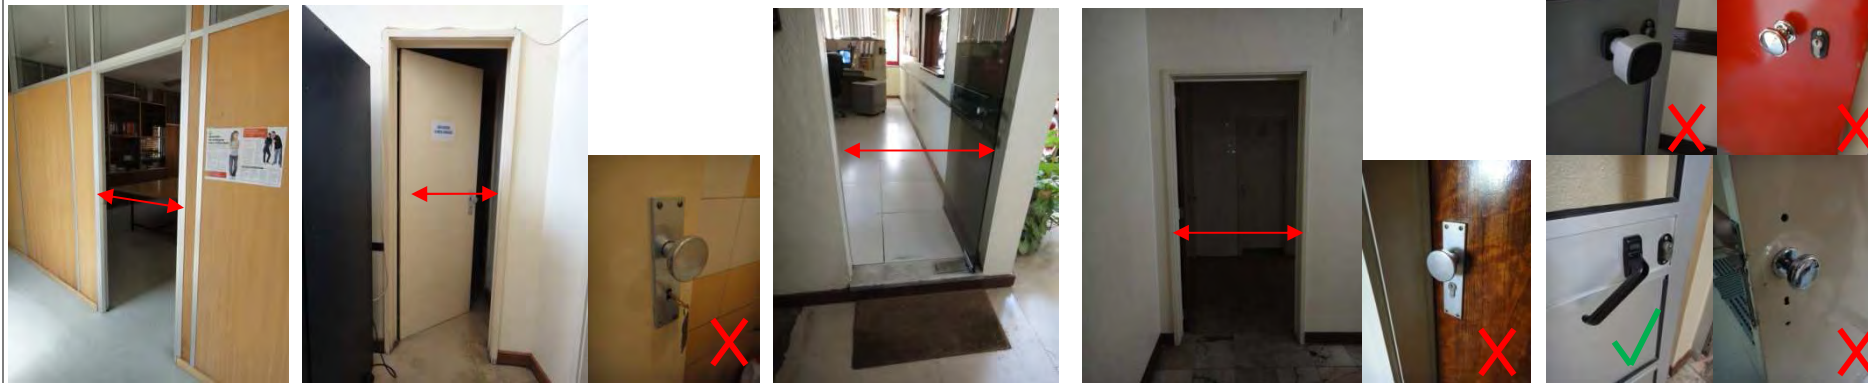
- Muitas das portas interiores não apresentam largura mínima de vão útil regulamentar. **(Nível 2)**
- O design dos puxadores das portas nem sempre está direccionado para um design inclusivo, tornando difícil um manuseamento por parte de pessoas com mobilidade reduzida. **(Nível 2)**

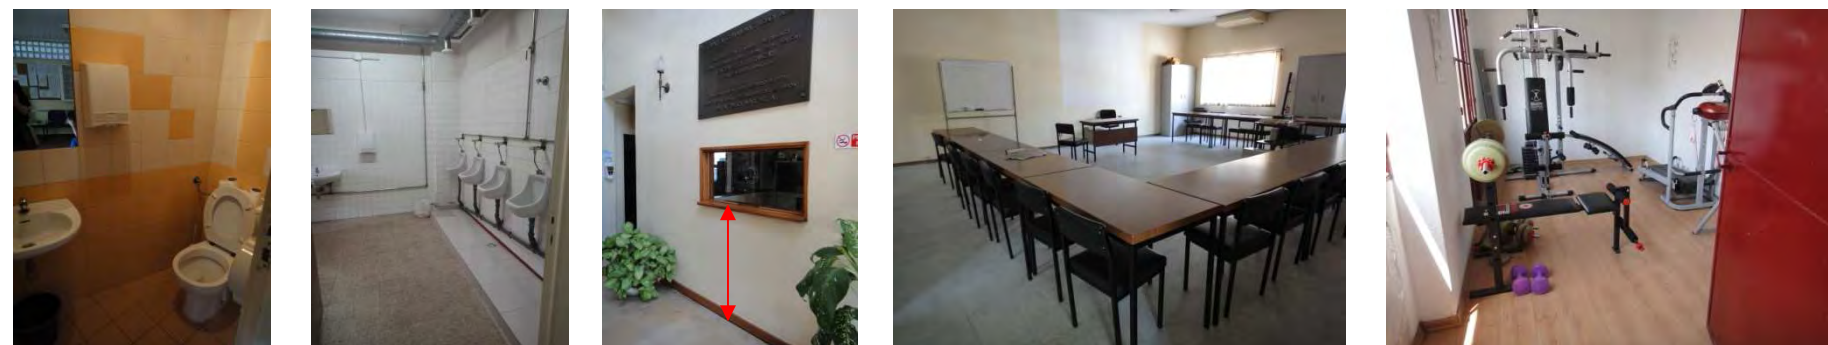
**Acesso a dependências e instalações**

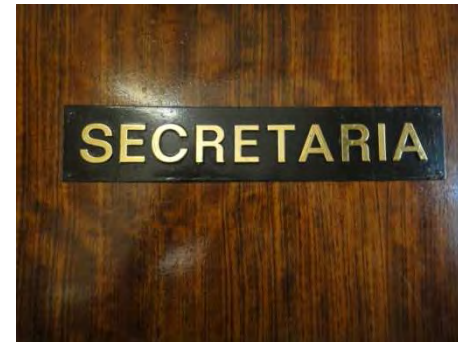
Sinalética

- Apesar algumas dependências terem presença de sinalética, esta mostra-se ineficaz, uma vez que apresenta uma localização e dimensionamento não recomendados. **(Nível 3)**
- Detectou-se uma completa ausência de sinalética dirigida para os invisuais (Braille) e para os surdos (sinais luminosos). **(Nível 3)**
