Registo Fotográfico	Diagnóstico do Edifício
<div style="display: flex; justify-content: space-around; align-items: center;">

**Designação:** Casa da Juventude de Póvoa de Santa Iria

**Designação:** Casa da Juventude do Sobralinho

**Designação:** Centro Comunitário de Alverca

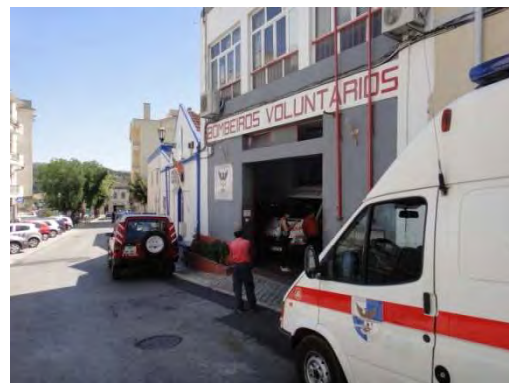
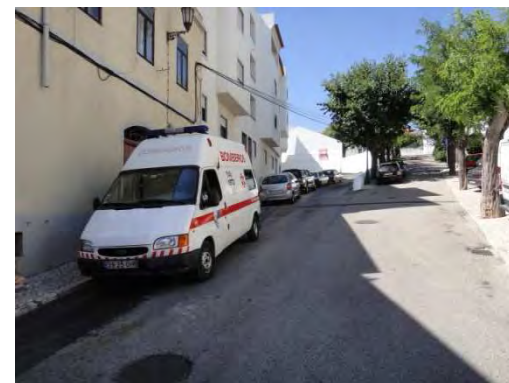
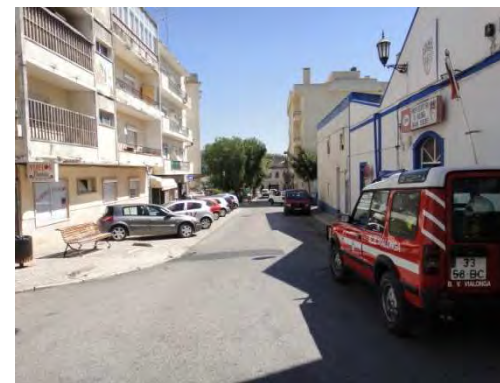
3.3.37

- O espaço exterior público envolvente ao edifício em estudo tem os acessos pavimentados com um material irregular. **(Nível 2)**
- Os passeios não têm dimensão regulamentar. **(Nível 3)**
- Não existe passeadeira nas proximidades. **(Nível 3)**
- Não existe estacionamento para pessoas com mobilidade reduzida. **(Nível 3)**

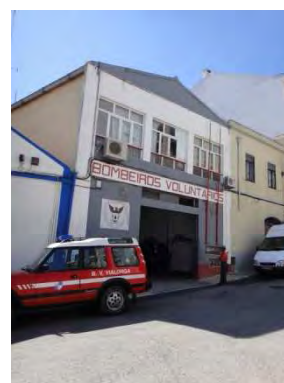
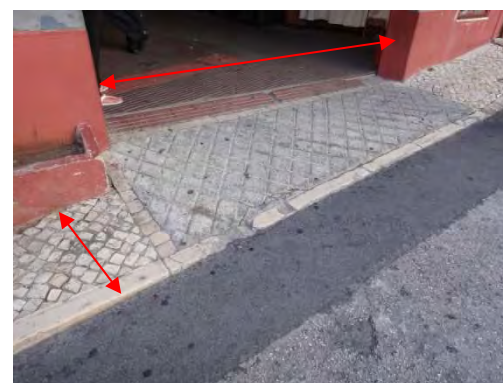
- O acesso ao edifício faz-se directamente a partir do passeio de via pública.
- Não existe soleira. **(Nível 1)**
- A entrada é feita pelo portão de saída de viaturas. Este portão é de correr e tem dimensão regulamentar. **(Nível 1)**

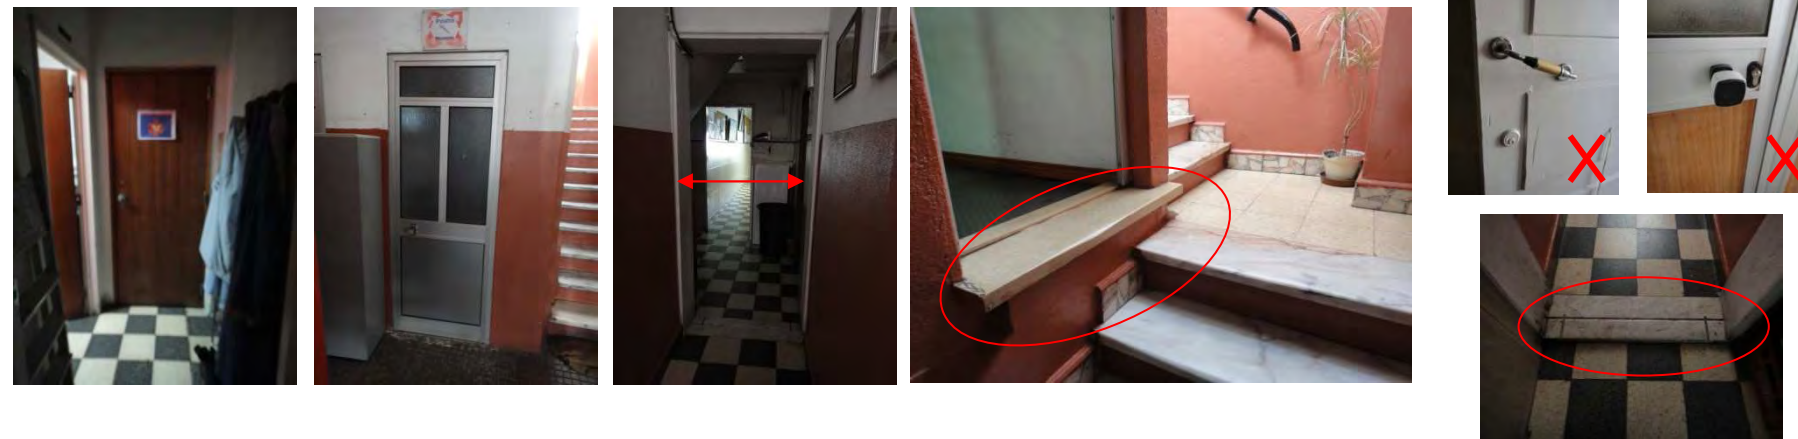
- As portas interiores de acesso a dependências não são regulamentares devido à sua largura, pois têm dimensão inferior a 0.77m de largura conforme estipulado em regulamento. **(Nível 3)**
- O design dos puxadores das portas não está direccionado para um design inclusivo, tornando difícil o manuseamento por parte de pessoas com mobilidade reduzida. **(Nível 3)**

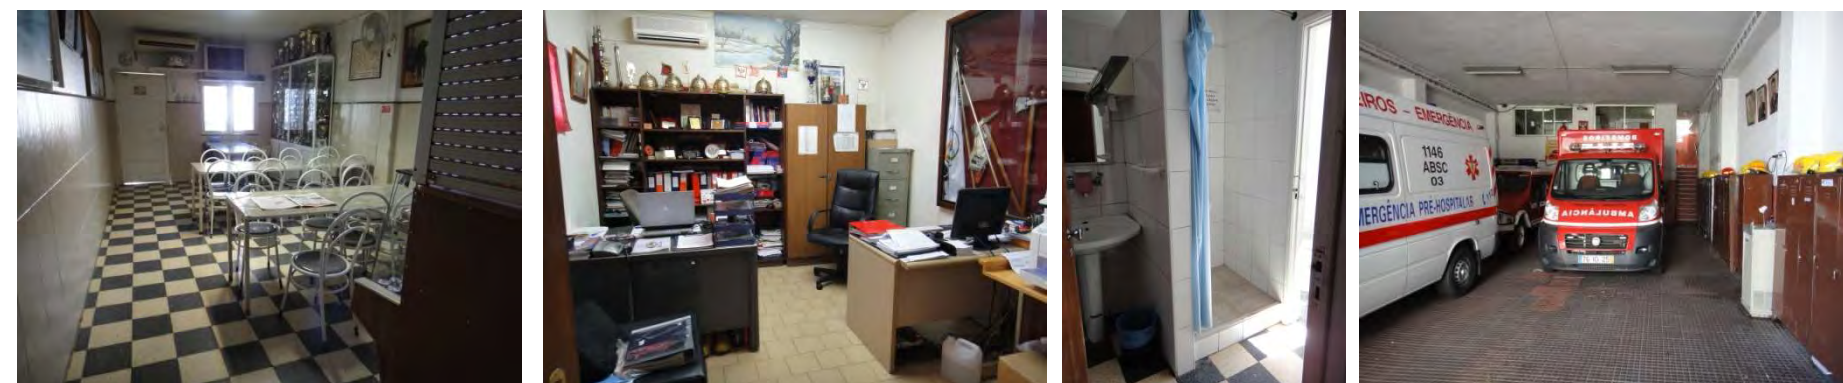
- As dependências têm a disposição do mobiliário de forma não organizada o que dificulta os espaços para passagem e para manobra. **(Nível 2)**
- Não existe Instalação Sanitária dirigida a pessoas com Mobilidade Reduzida, e as existentes não têm espaço para adaptação e colocação dos respectivos equipamentos. **(Nível 3)**
- O balcão de atendimento não tem dimensão regulamentar (1.05m de altura). **(Nível 3)**

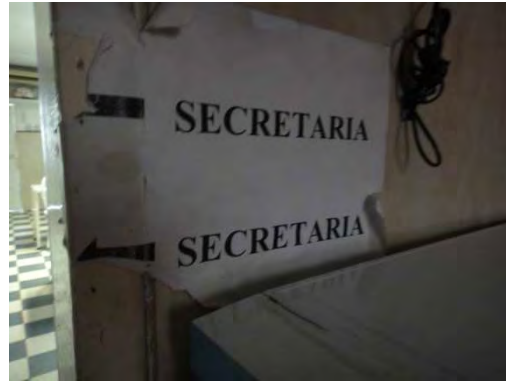
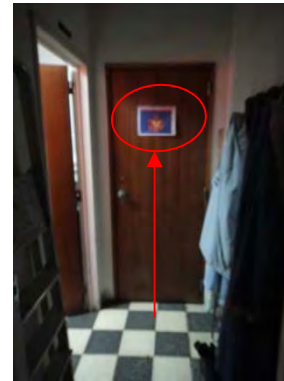
- A sinalética é quase nula e a que existe mostra-se ineficaz, uma vez que apresenta uma localização e dimensionamento não recomendados. **(Nível 3)**
- Detectou-se uma completa ausência de sinalética dirigida para os invisuais (Braille) e para os surdos (sinais luminosos). **(Nível 3)**

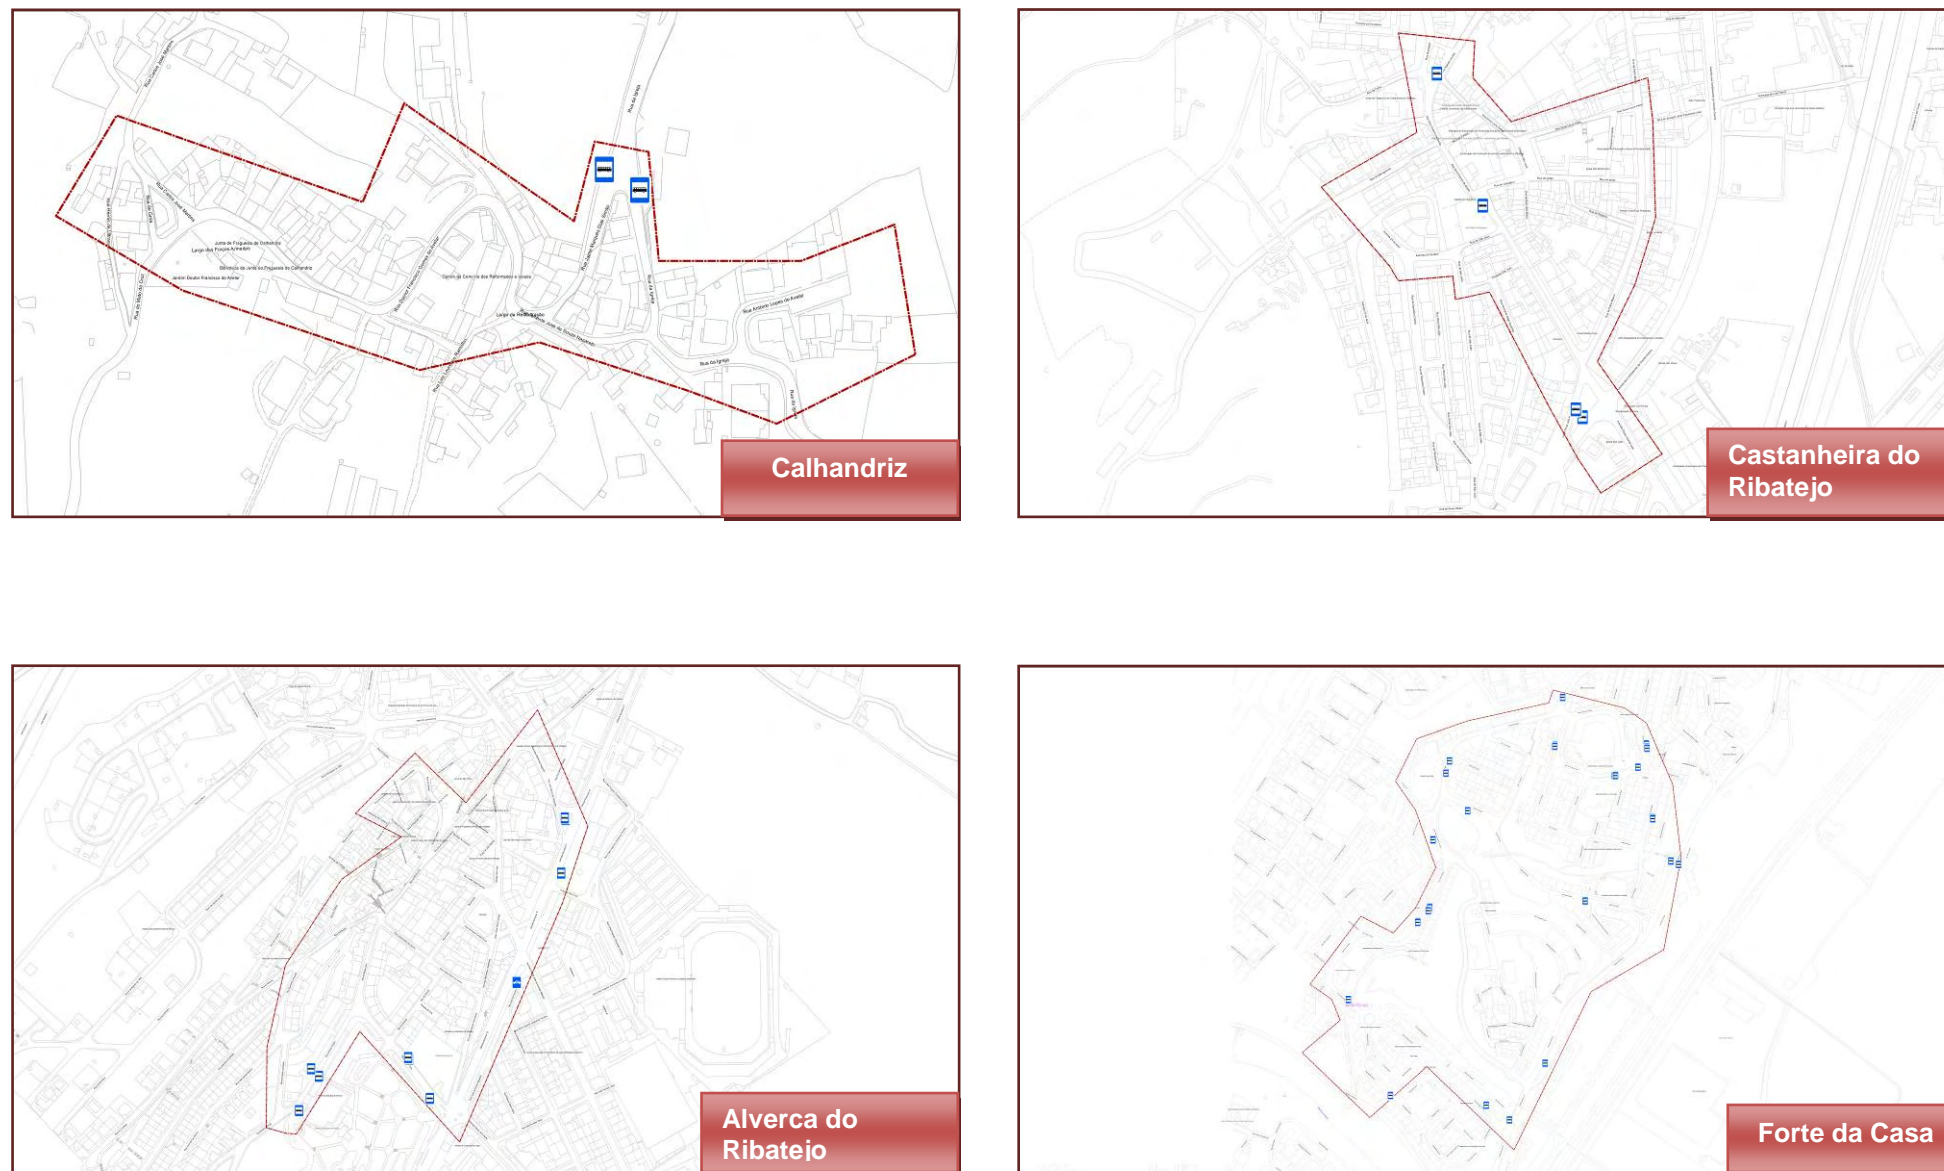
**Figura 4.5.** Paragens para transportes rodoviários colectivos do Município de Vila Franca de Xira, nas áreas de Calhandriz, Castanheira do Ribatejo, Alverca do Ribatejo, Forte da Casa

- Abrigos colocados a obstruir o percurso acessível;
- Não existe acesso de nível a paragens;
- Não existe acesso ao interior do abrigo de pelo menos 0,80 metros de largura;
- Não existe sinalização de Paragens Reservadas a Autocarro;
- Design dos Abrigos não inclusivo;
- Não está disponível informação de rede, serviços, horários, preços, etc.
- Existência de mobiliário urbano que dificulta o acesso ao interior do abrigo e/ou possui design não inclusivo.

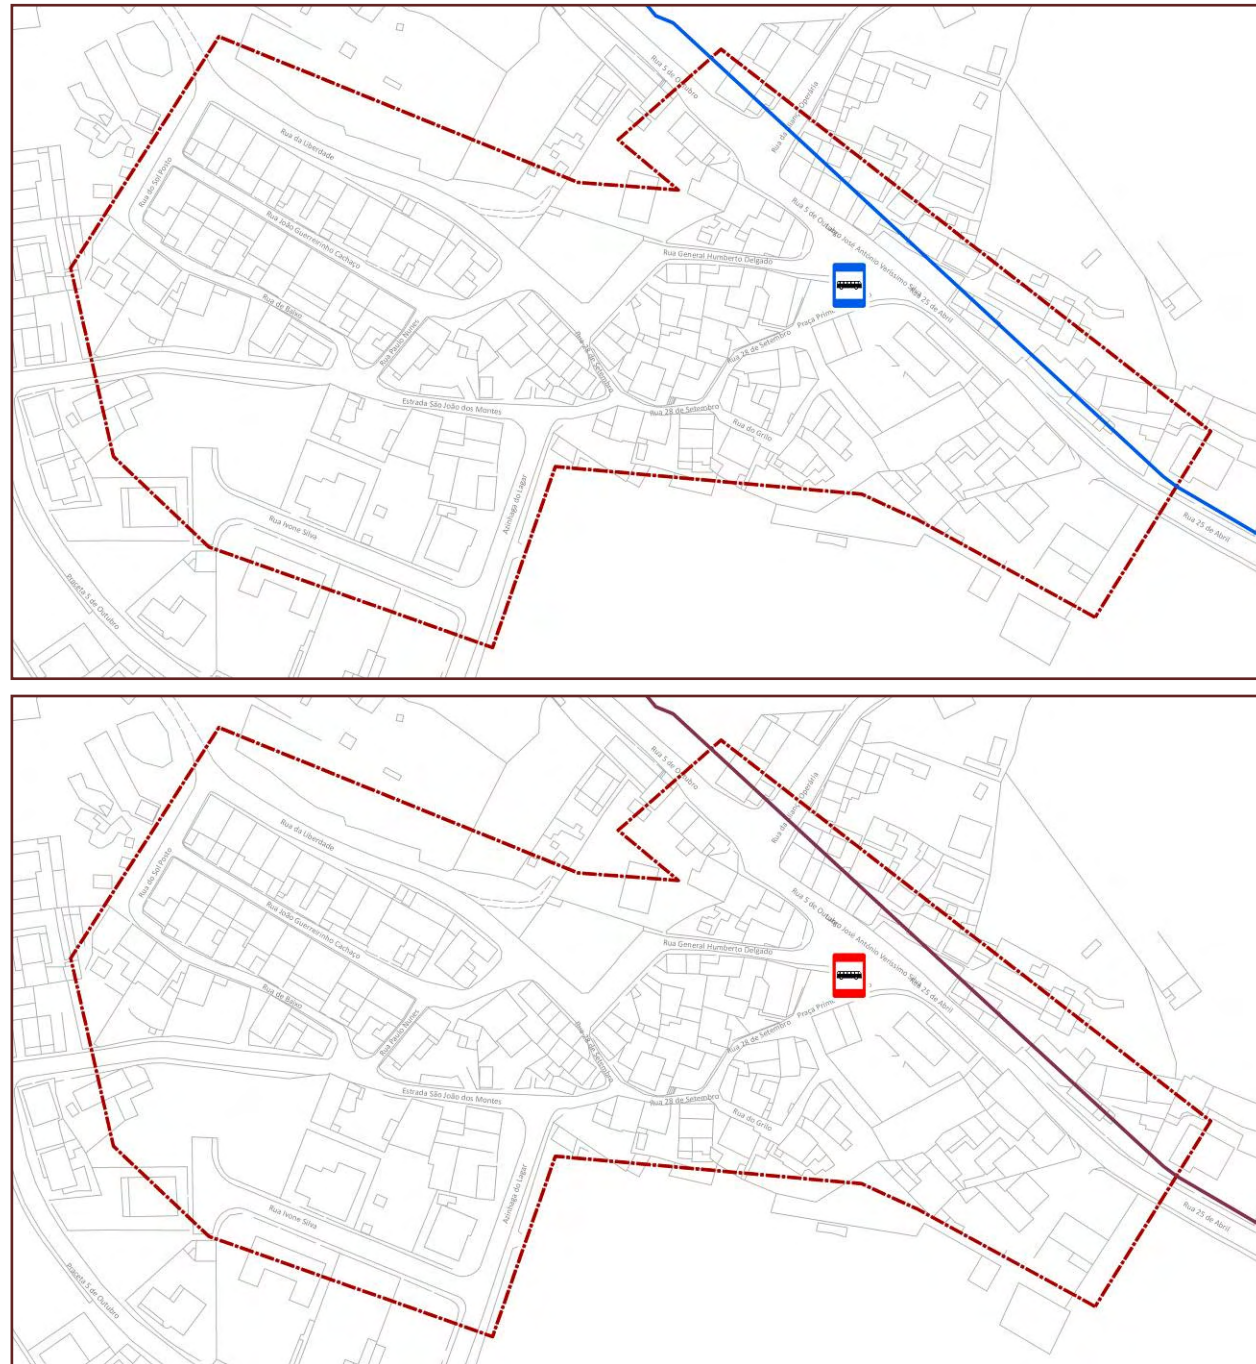
Figura 4.7. Transporte Colectivo Rodoviário, Identificação e avaliação da Acessibilidade – Freguesia de A-dos-loucos

De salientar que, na paragem identificada, não existe qualquer informação, da rede, horários e destinos.

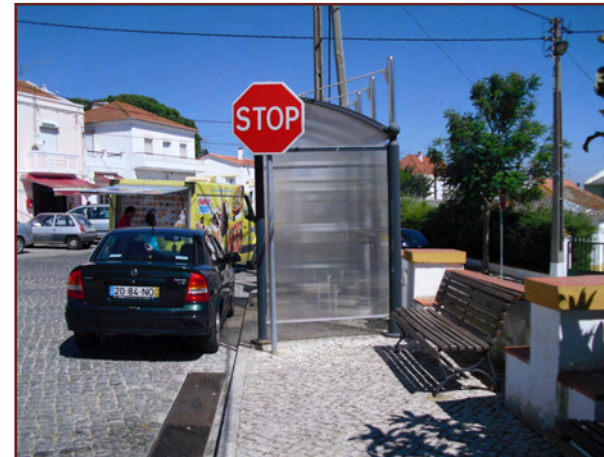
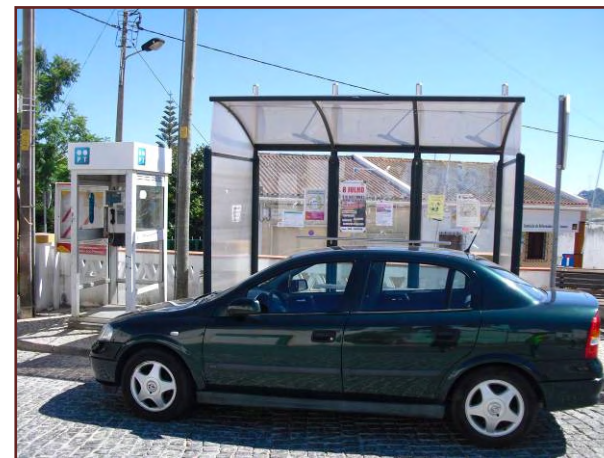
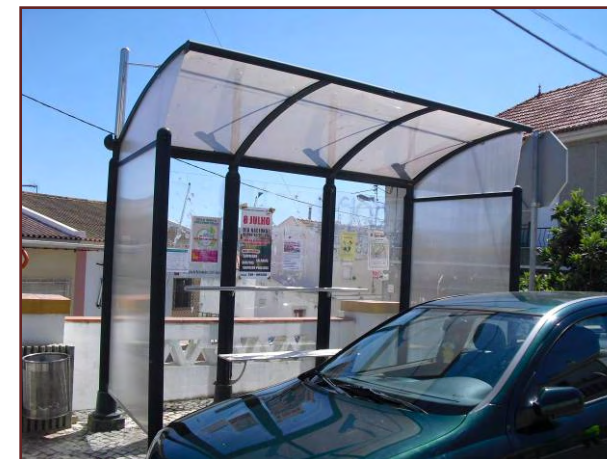
Na freguesia de A-dos-loucos, foi assinalada 1 paragem, visível na figura 4.7, identificada em abrigo. A paragem de autocarro que serve este local, a única infra-estrutura identificada foi classificada como inacessível.

Esta classificação resulta de vários factores registados aquando do levantamento de campo, nomeadamente a inexistência de plataforma ou com desnível que não permite o acesso seguro e confortável, a todos os utilizadores, e em particular os utilizadores com mobilidade reduzida. O abrigo está ainda colocado a obstruir o percurso acessível, havendo a necessidade de o remover ou a sua realocização.

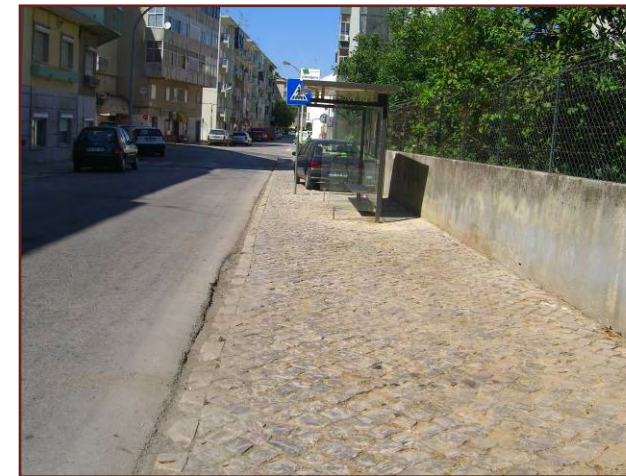
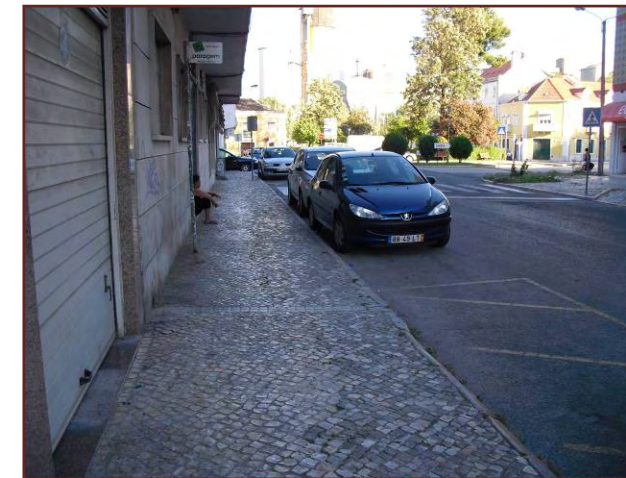
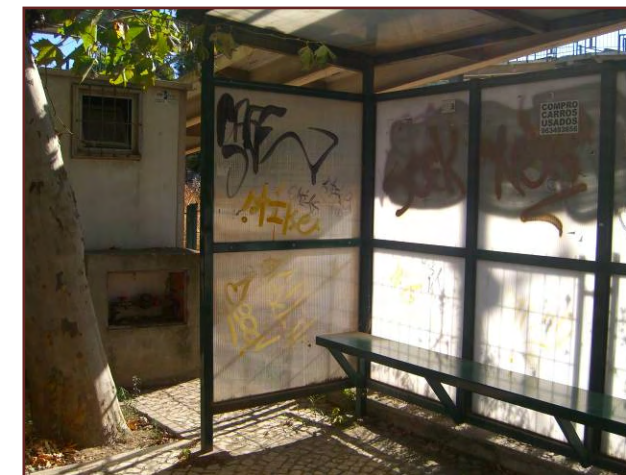
Figura 4.8. Transporte Colectivo Rodoviário, Identificação e avaliação da Acessibilidade – Freguesia de Alhandra

Na freguesia de Alhandra, foram identificadas 6 paragens, duas das quais são postiletes, cujos exemplos são visíveis na figura 4.8. Relativamente, às linhas que perfazem este percurso foram classificadas anteriormente como inacessíveis.

Nas diversas paragens, evidencia-se a inexistência de informação relativa a horários e destinos, como é possível verificar nas imagens adjacentes.

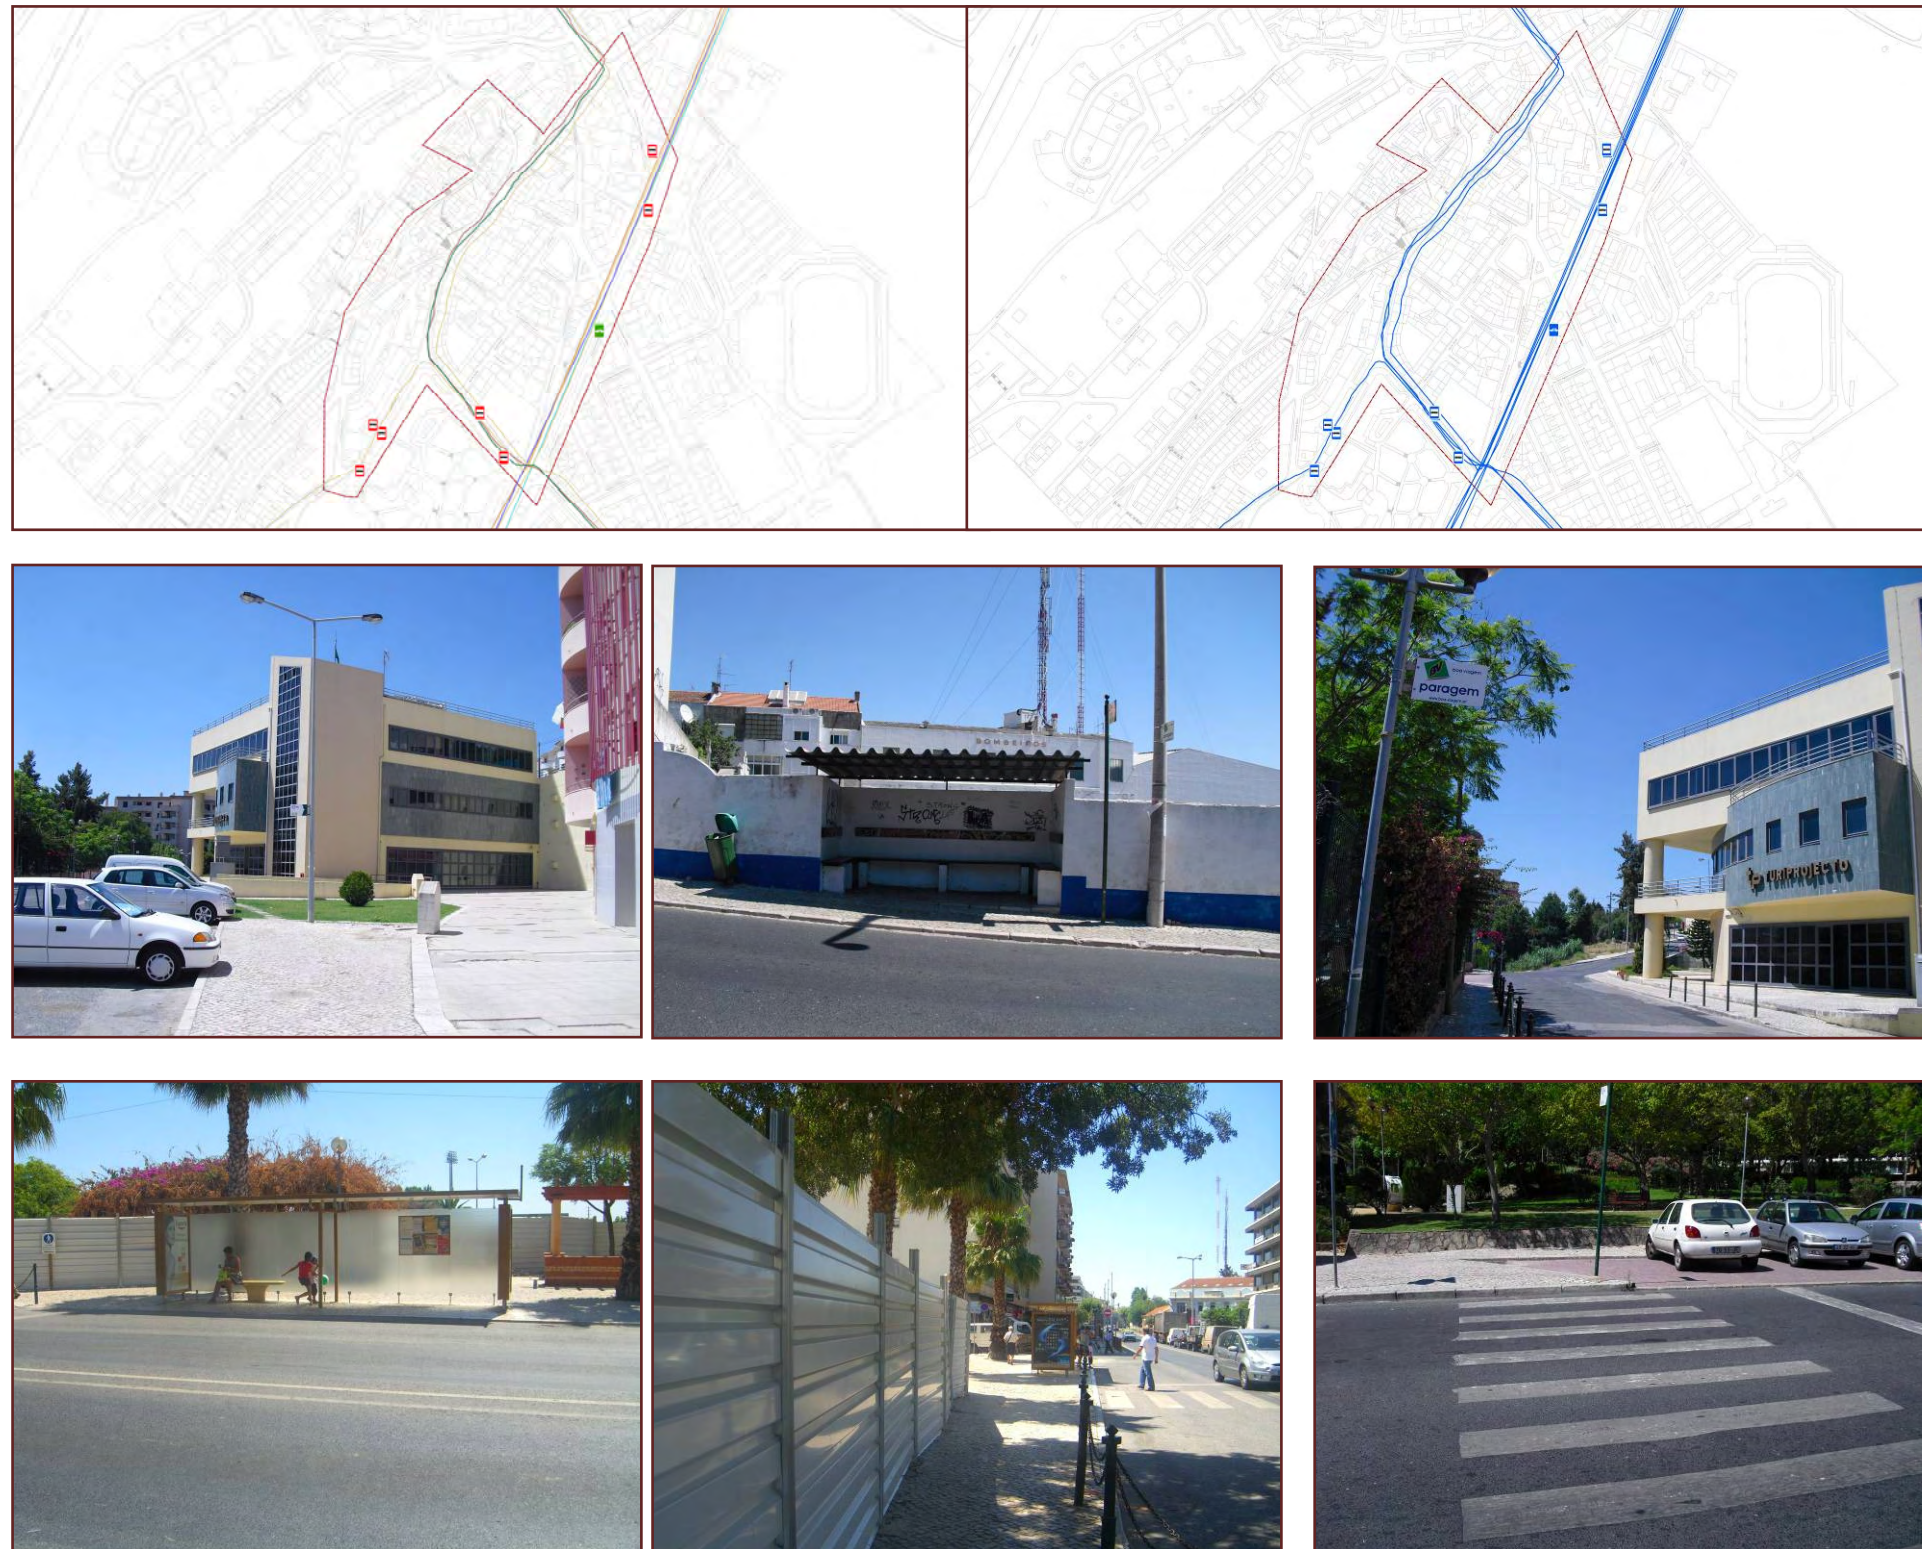
**Figura 4.9.** Transporte Colectivo Rodoviário, Identificação e avaliação da Acessibilidade – Freguesia de Alverca do Ribatejo

Em Alverca do Ribatejo foram identificadas 10 paragens, identificadas em abrigo cujos exemplos são visíveis na figura 4.9. Relativamente às linhas foram classificadas anteriormente como inacessíveis.

Esta classificação resulta de vários factores registados aquando do levantamento de campo, nomeadamente a inexistência de plataforma ou com desnível que não permite o acesso seguro e confortável, a todos os utilizadores, e em particular os utilizadores com mobilidade reduzida. Nalgumas infra-estruturas, dado o desnível, não é possível o acesso ao interior do abrigo. A inexistência de sinalização de paragem reservada a autocarros é uma constante nas paragens em análise.

Nas diversas paragens, evidencia-se a inexistência de informação relativa a horários e destinos, como é possível verificar nas imagens adjacentes.

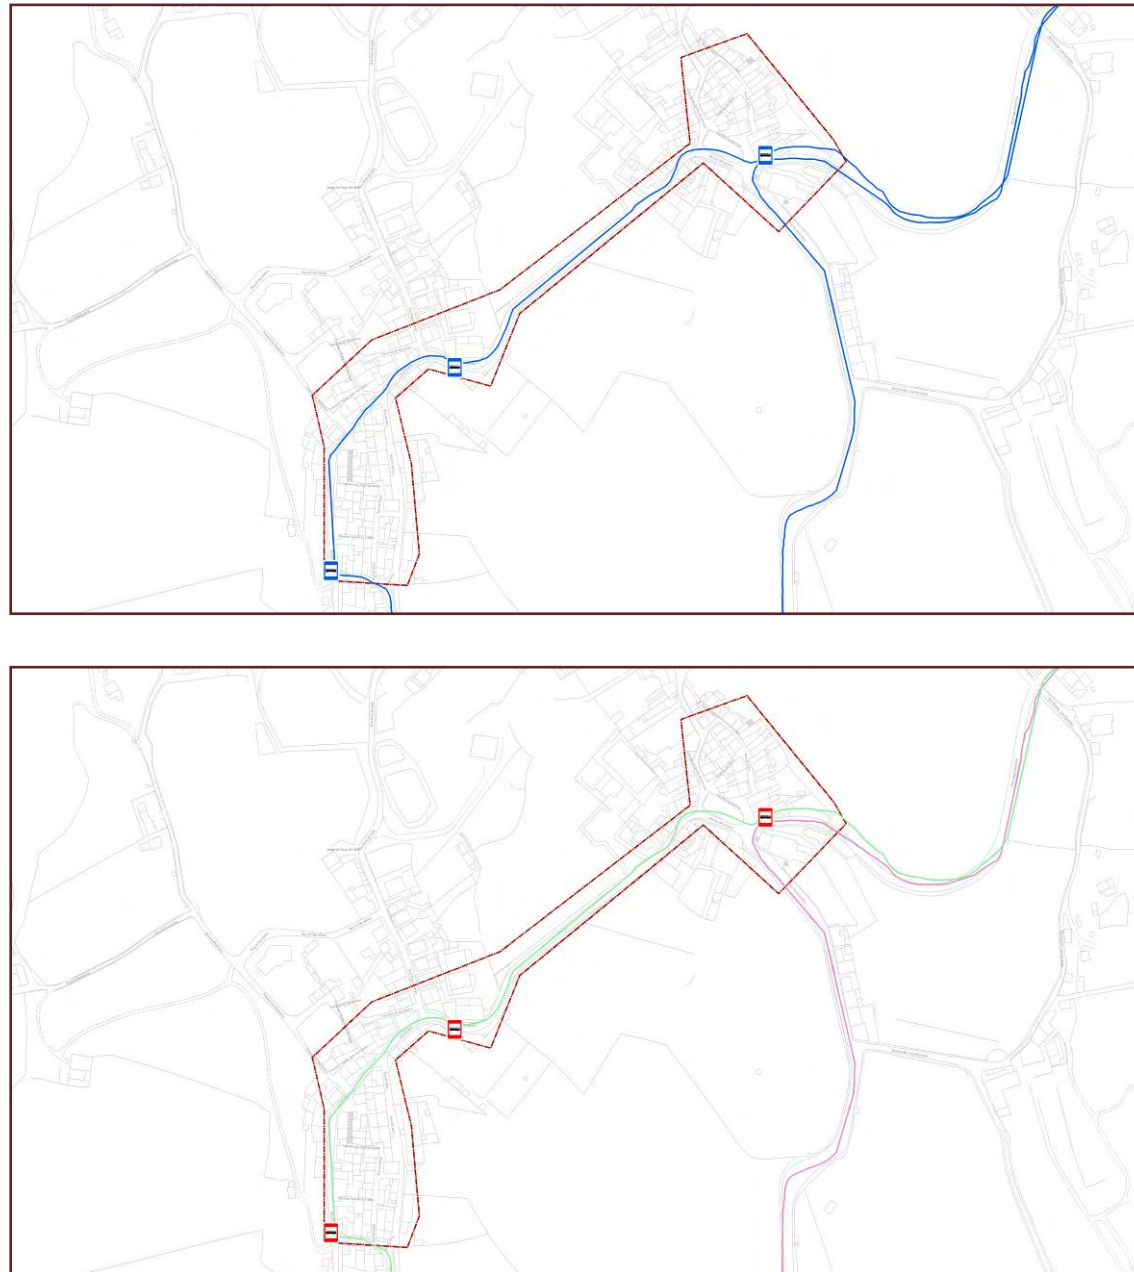
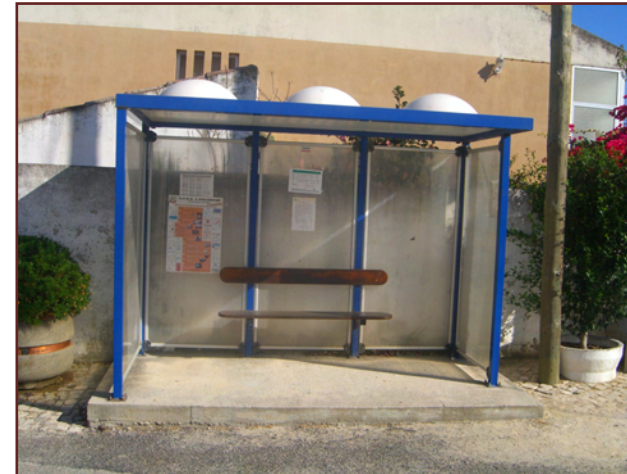
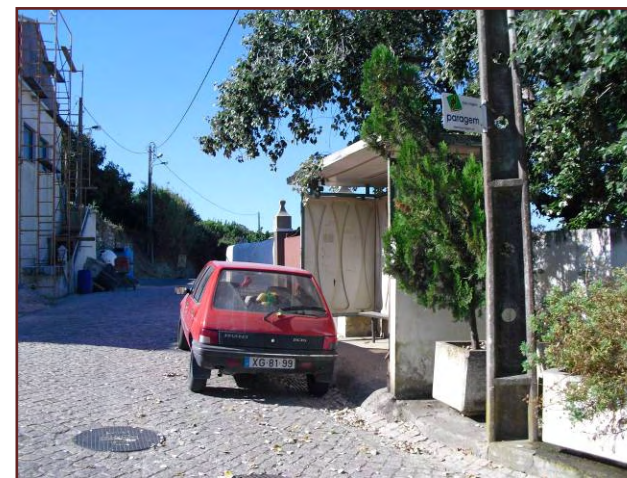
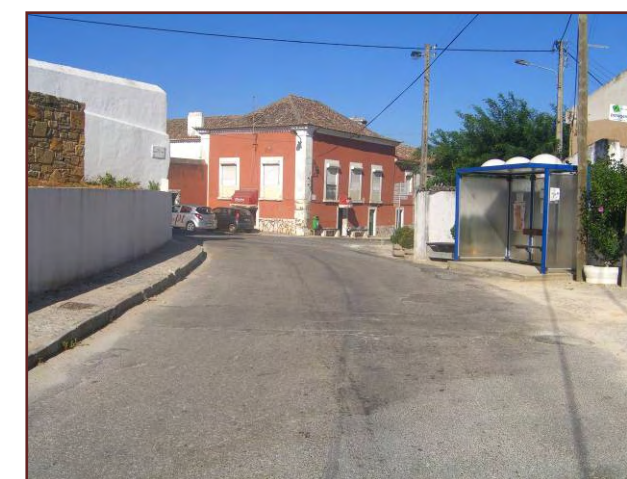
Figura 4.10. Transporte Colectivo Rodoviário, Identificação e avaliação da Acessibilidade – Freguesia de Cachoeira

Na área de Cachoeira foram assinaladas 3 paragens, visível na figura 4.10, identificada em abrigo. Estas paragens de autocarro foram classificadas com inacessíveis.

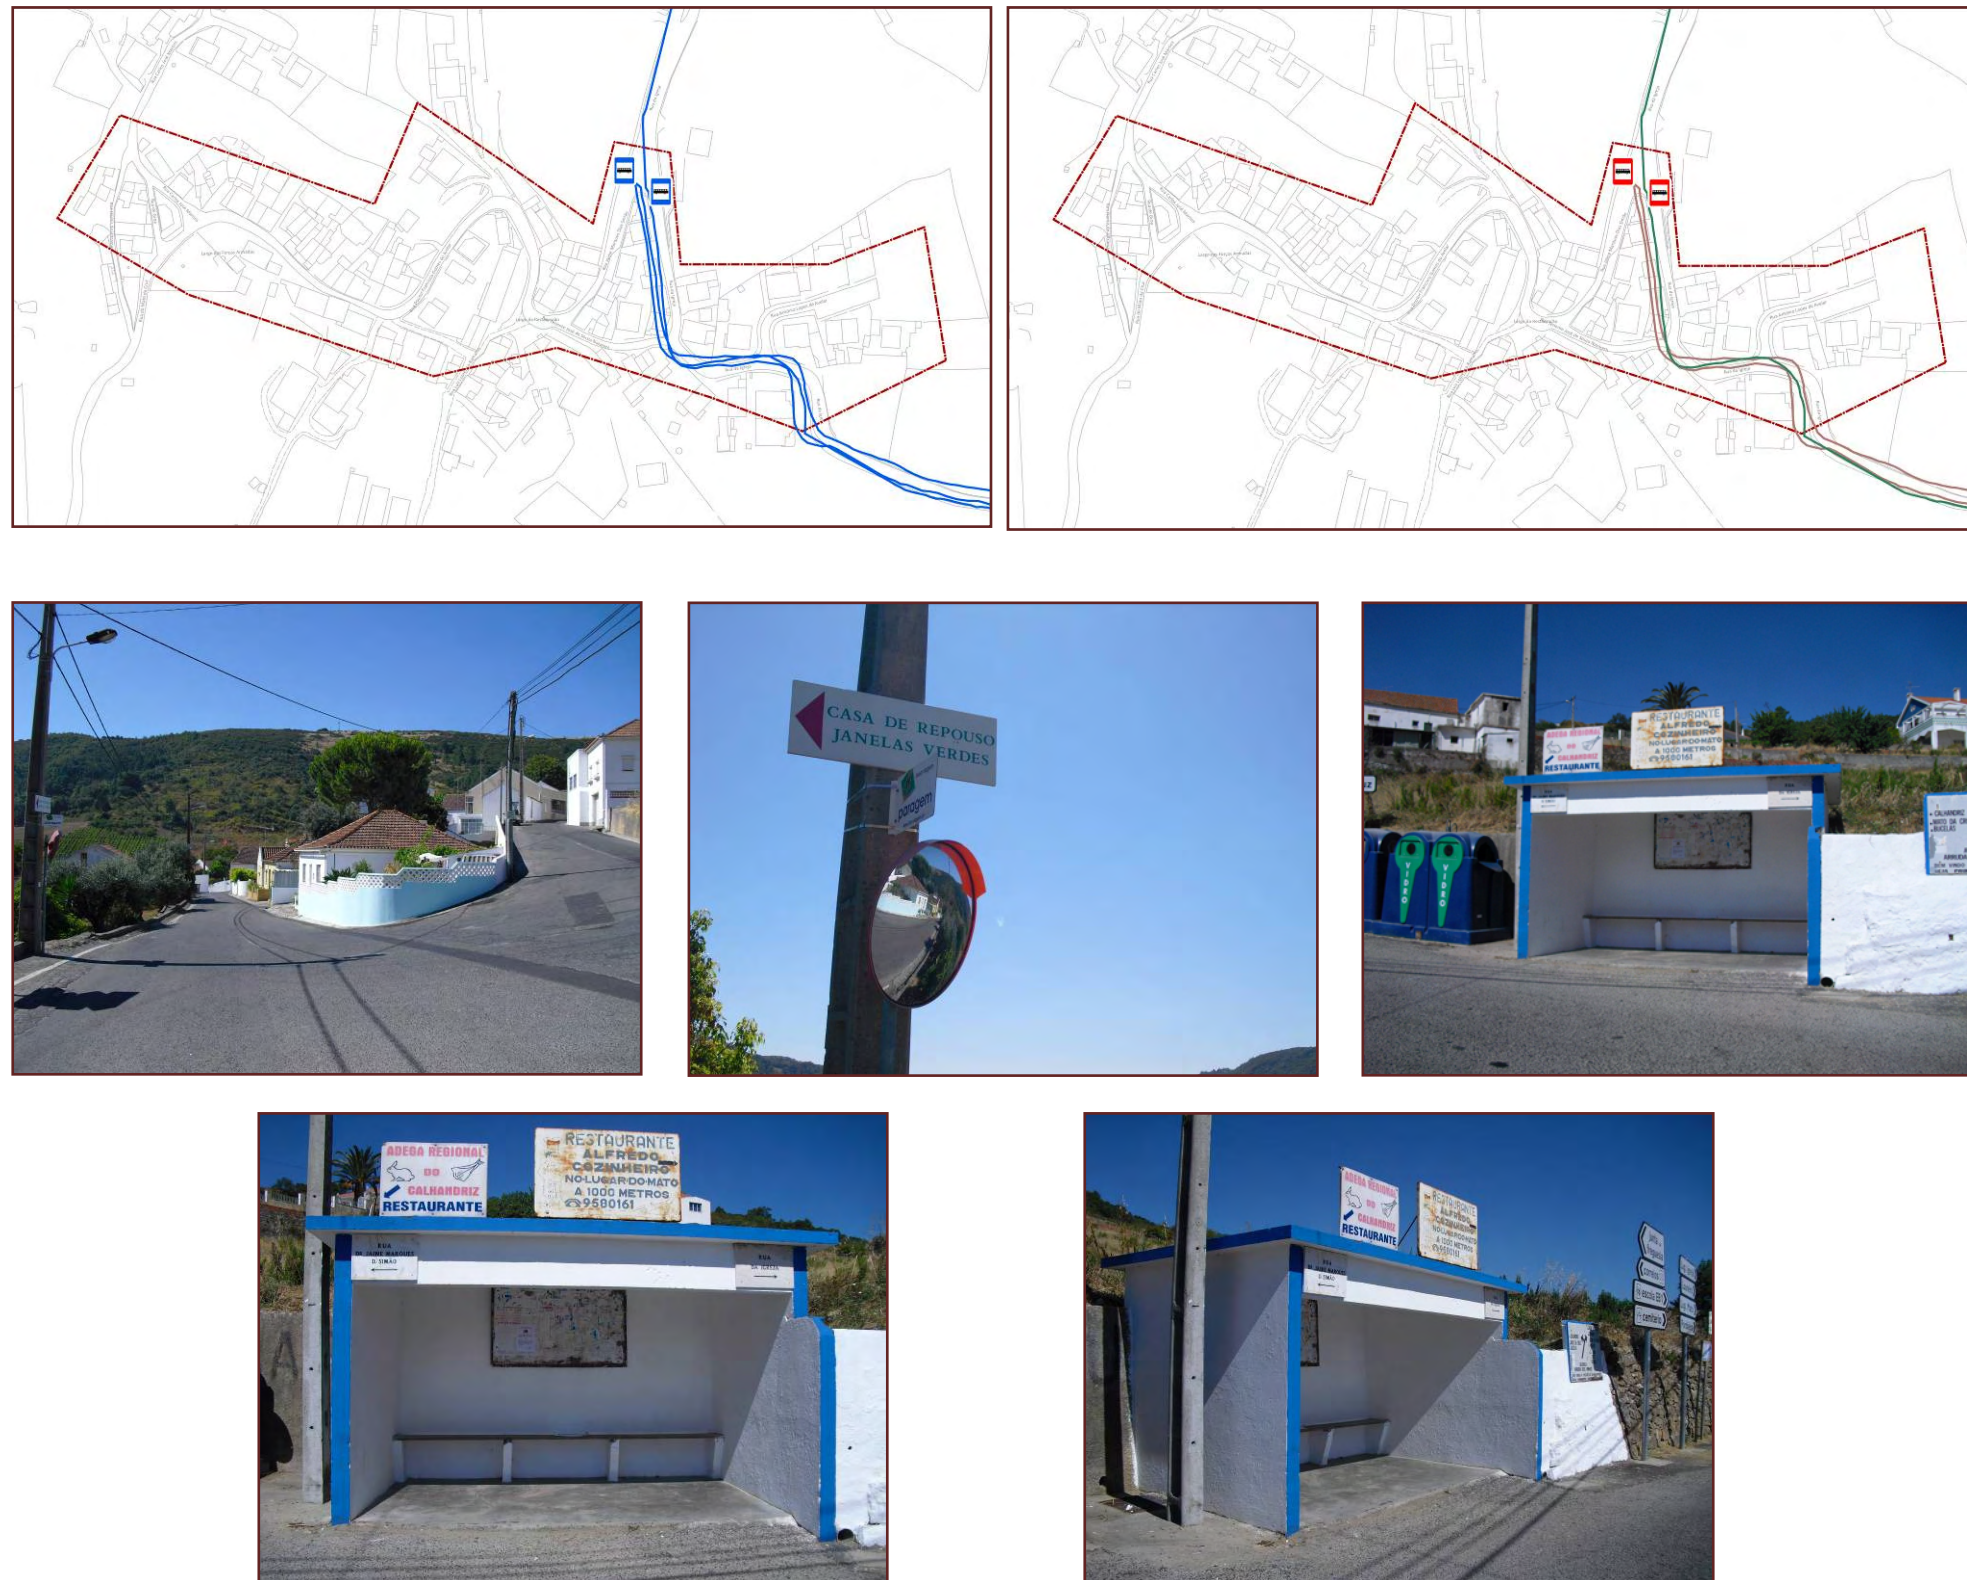
Figura 4.11. Transporte Colectivo Rodoviário, Identificação e avaliação da Acessibilidade – Freguesia de Calhandriz

Na freguesia de Calhandriz foram identificadas 2 paragens, sendo, um abrigo e uma outra representada em forma de postilete cujos exemplos são visíveis na figura 4.11. Relativamente às linhas que perfazem este já classificadas anteriormente como inacessíveis.

Para a classificação contribuíram factores como a inexistência de passeio/plataforma ou dimensão insuficiente da plataforma de acesso à paragem e a existência de desníveis que impedem o acesso à plataforma e ao interior do abrigo.

Nas diversas paragens, evidencia-se a existência de informação relativa a horários e destinos, como é possível verificar nas imagens adjacentes. Quando são utilizados postilletes, e especialmente neste caso, não existe qualquer tipo de informação.

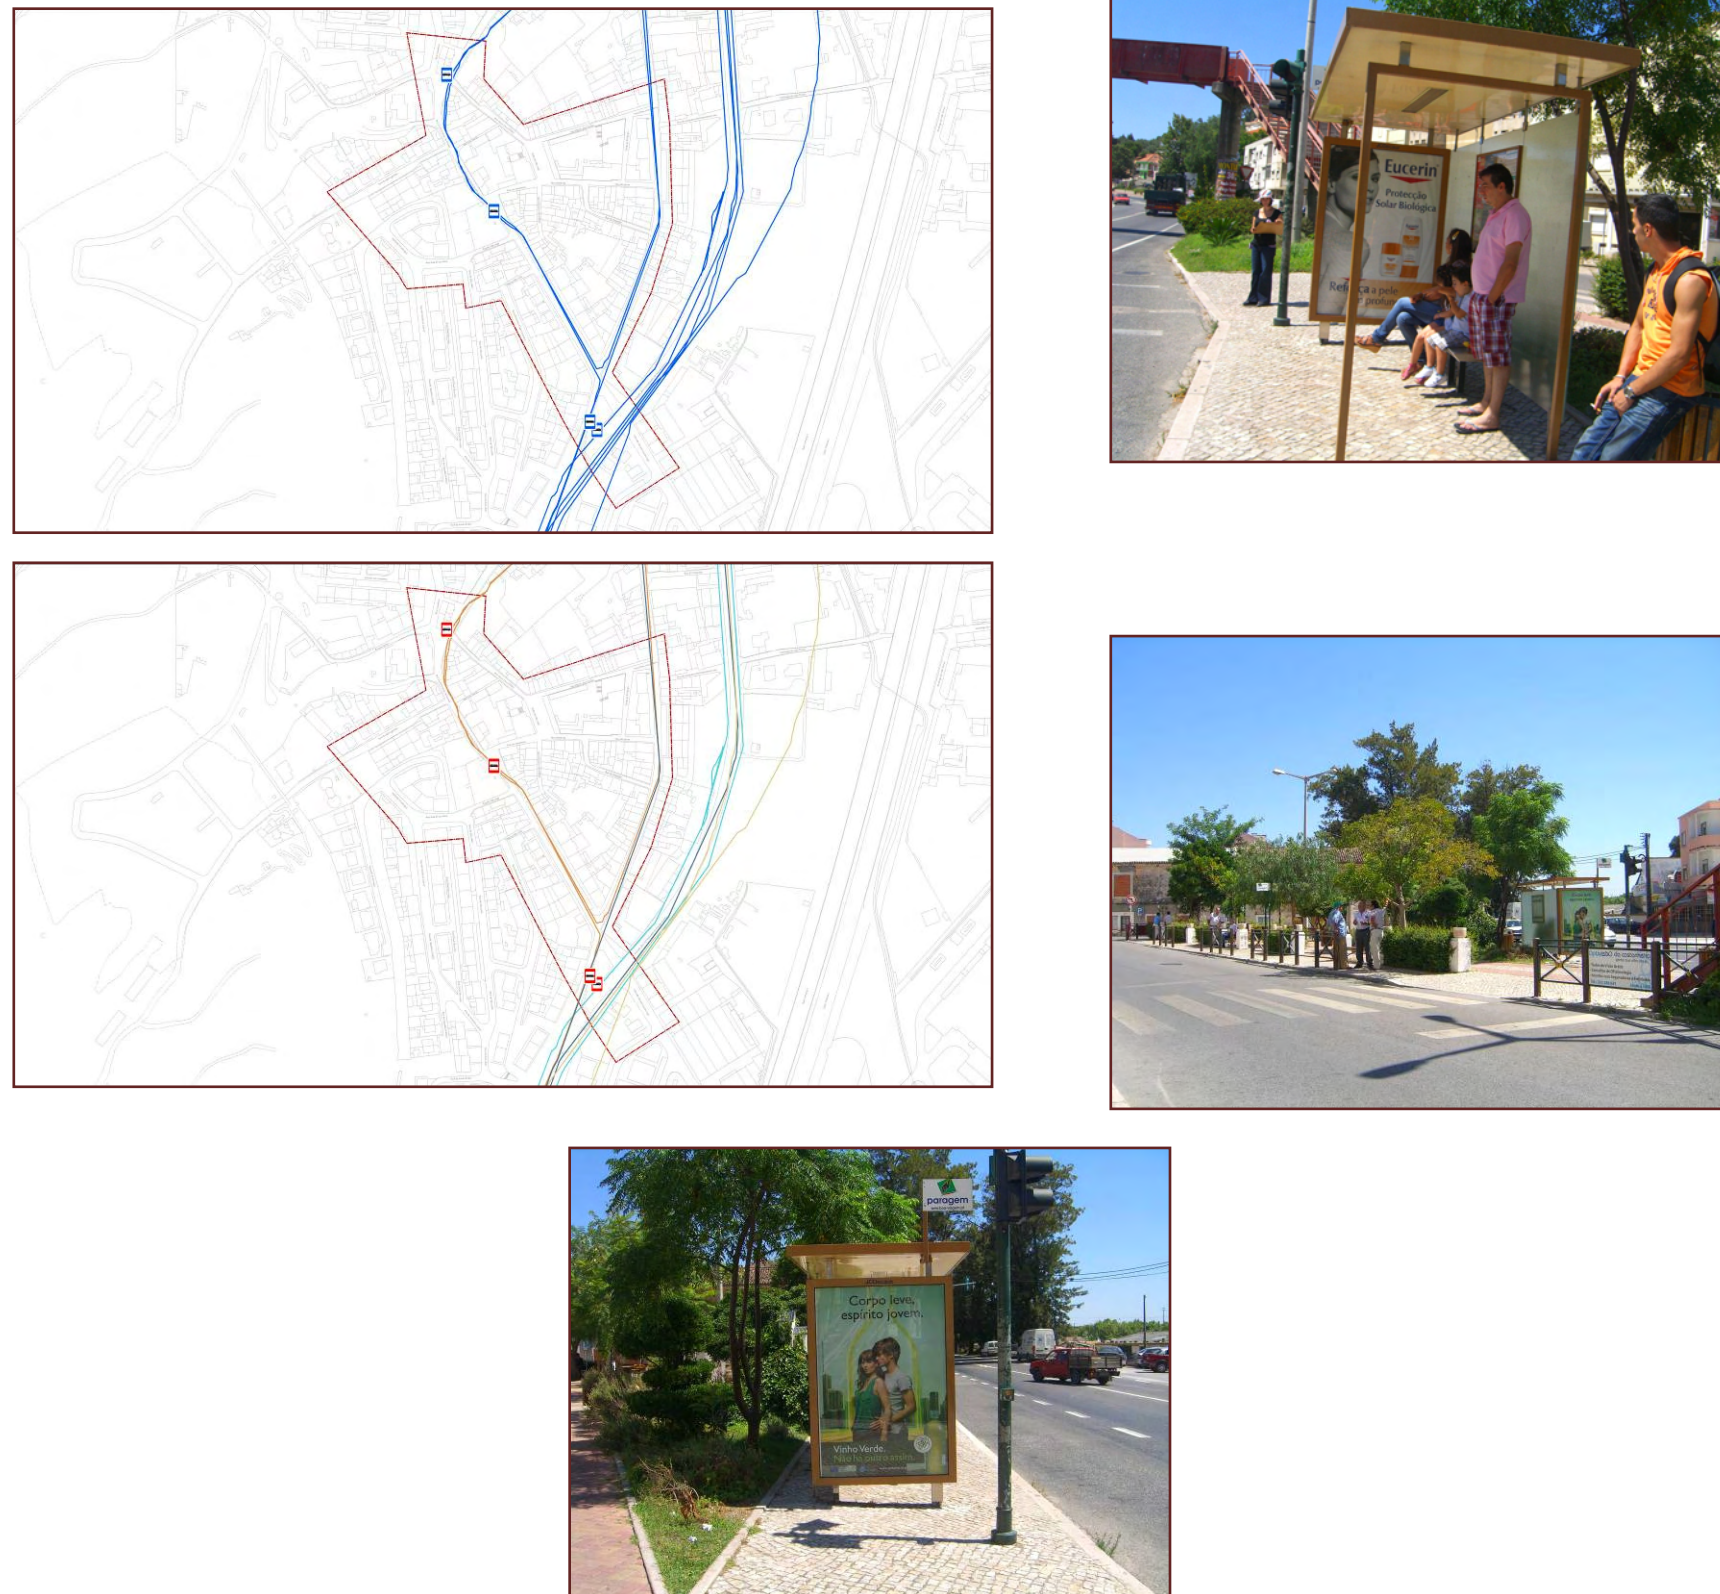
**Figura 4.12.** Transporte Colectivo Rodoviário, Identificação e avaliação da Acessibilidade – Freguesia de Castanheira do Ribatejo

Na freguesia de Castanheira do Ribatejo, foram identificadas 4 paragens em abrigo cujos exemplos são visíveis na figura 4.12. Relativamente às linhas que perfazem este percurso já classificadas anteriormente como inacessíveis.

Para a classificação contribuíram factores como a necessidade de realocação dos abrigos, quando aparece como barreira ao percurso acessível, impedindo o acesso ao interior do abrigo especialmente a pessoas com mobilidade reduzida. Para além disso a falta de passeio/plataforma de acesso à paragem é também um factor que contribui para a inacessibilidade das paragens.

Nas diversas paragens, evidencia-se a inexistência de informação relativa a horários e destinos, bem como o sinal de paragem reservada a autocarros.
