Registo Fotográfico	Diagnóstico do Edifício
<div style="display: flex; justify-content: space-around; align-items: center;">

**Designação:** Casa da Juventude de Póvoa de Santa Iria

**Designação:** Casa da Juventude do Sobralinho

**Designação:** Centro Comunitário de Alverca

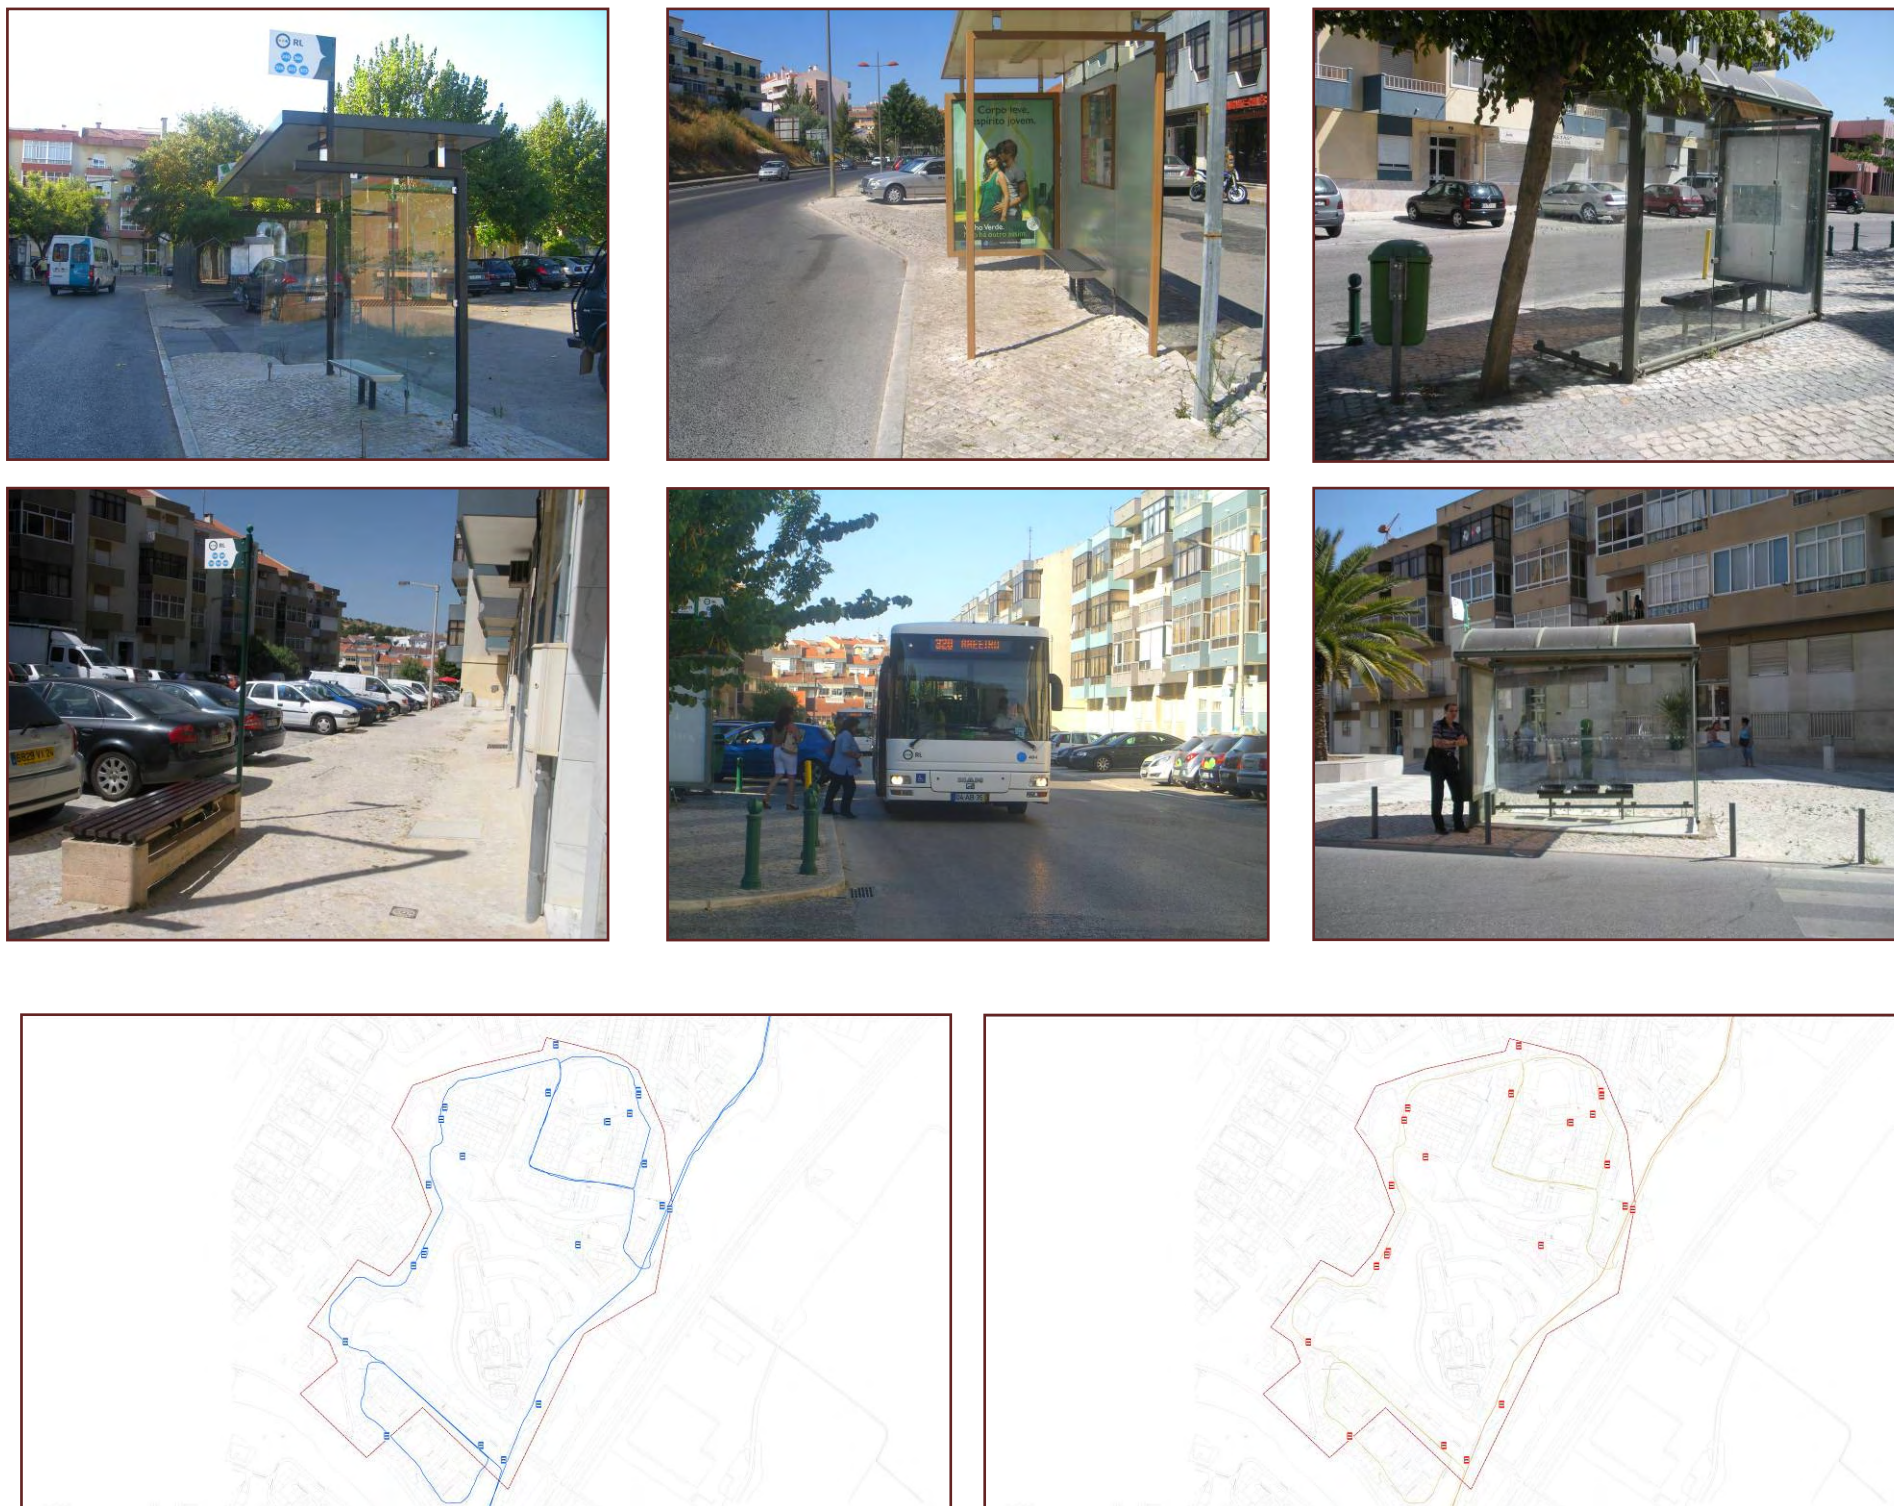
**Figura 4.13.** Transporte Colectivo Rodoviário, Identificação e avaliação da Acessibilidade – Freguesia de Forte da Casa

Em Forte da Casa foram assinaladas 30 paragens de autocarro identificadas na figura 4.13. As paragens de autocarro que servem este local foram avaliadas como inacessíveis.

Foi ainda tido em conta a realocação de 13 paragens, que, pelo motivo de obstrução ao percurso acessível, torna-se necessária a sua remoção ou realocação.

O acesso seguro e confortável de todos os cidadãos aos transportes urbanos do município de Vila Franca de Xira, depende da associação de diferentes variáveis que constituem o serviço de transporte colectivo (paragens, linhas e veículos) permite concluir que o serviço de transportes colectivos é ainda inacessível, na freguesia de Forte da Casa.

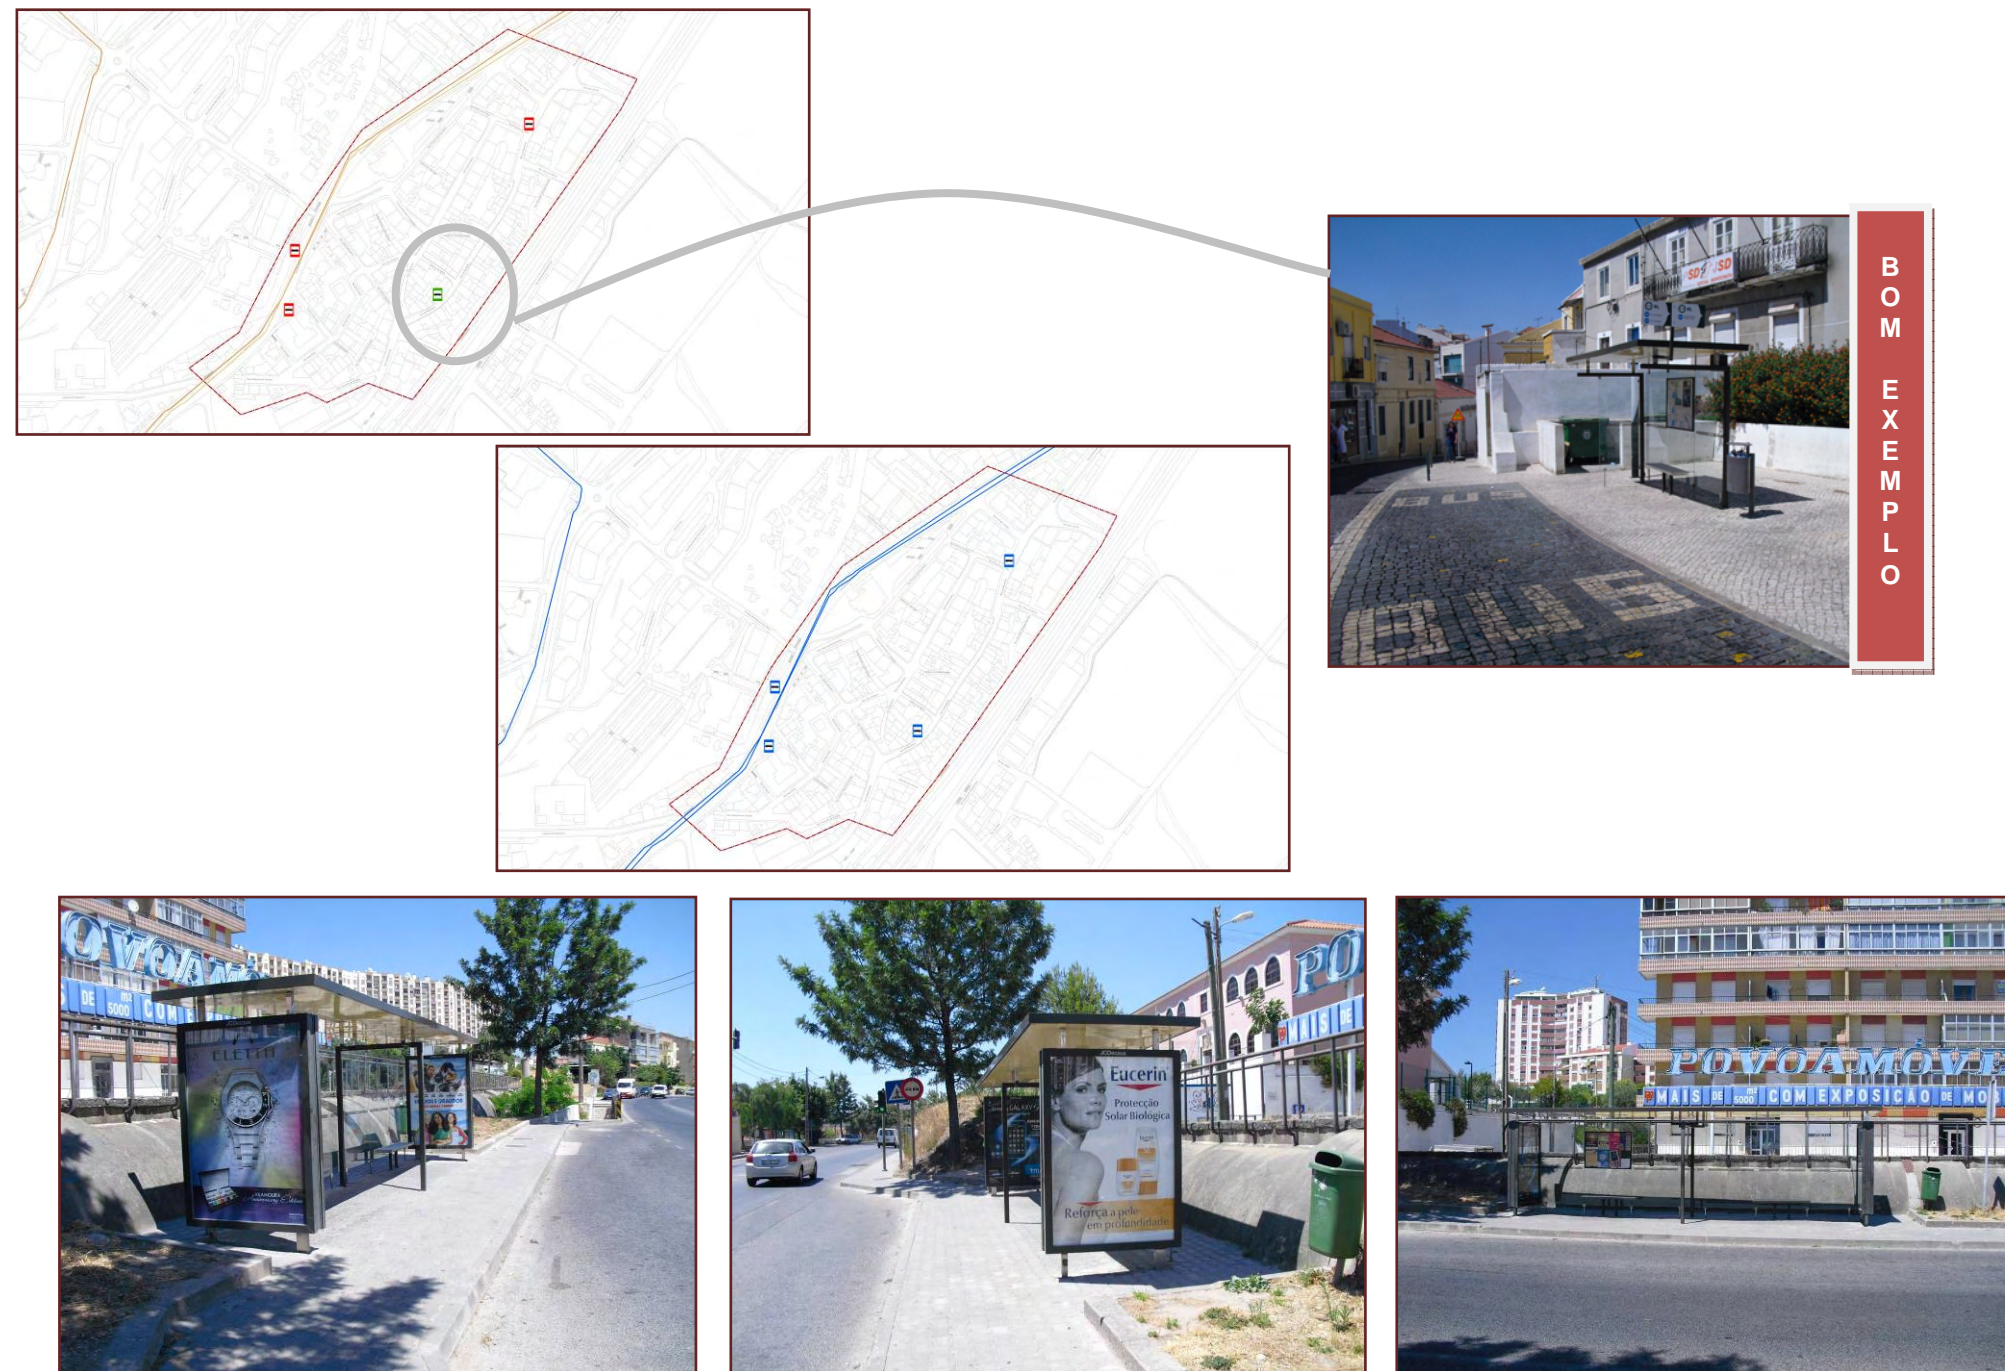
Figura 4.14. Transporte Colectivo Rodoviário, Identificação e avaliação da Acessibilidade – Freguesia de Póvoa de Santa Iria

Na freguesia de Póvoa de Santa Iria, foram assinaladas 4 paragens, visíveis na figura 4.14.

As paragens que foram classificadas como inacessíveis apresentam problemas de acessibilidade aos transportes. Neste caso, identificou-se apenas uma paragem em que não existe sinalização adequada de espaço reservado à paragem dos autocarros.

Associando as diferentes variáveis que constituem o serviço de transporte colectivo (paragens, linhas e veículos) permite concluir que serviço de transportes colectivos, existente em Póvoa de Santa Iria é parcialmente acessível, permitindo o acesso de forma mais ou menos segura e confortável de todos os cidadãos aos transportes urbanos aqui existentes.

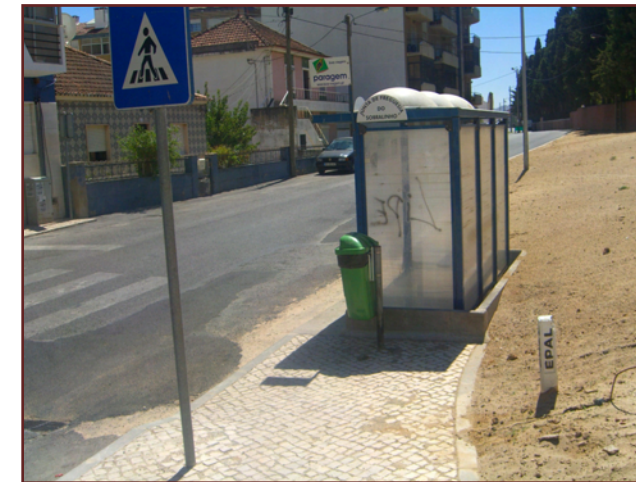
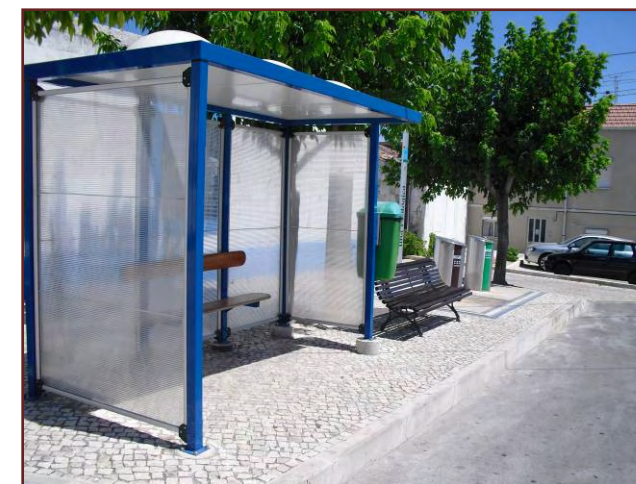
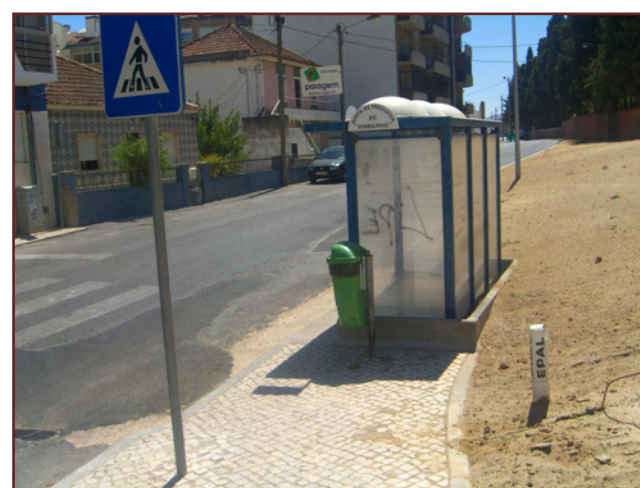
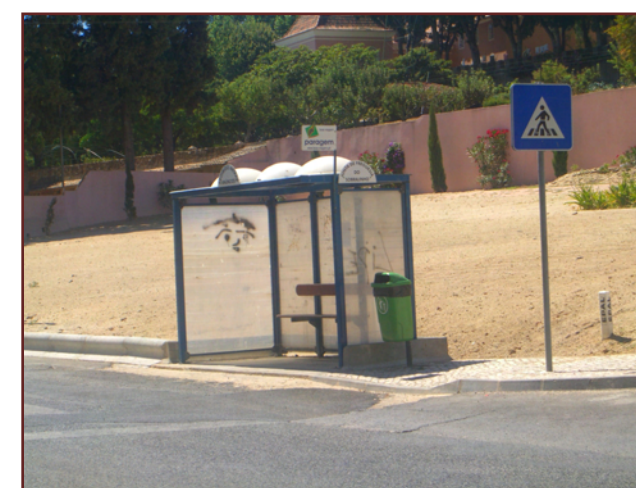
Figura 4.15. Transporte Colectivo Rodoviário, Identificação e avaliação da Acessibilidade – Freguesia de Sobralinho

Na área de intervenção da freguesia de Sobralinho Redondo foram identificadas 6 paragens, em abrigo ou postilete, visível na figura 4.15.

As infra-estruturas aqui existentes, foram classificadas como inacessíveis. Os dados recolhidos aquando do levantamento, e visíveis na figura 4.15. permite-nos justificar a sua classificação.

É ainda necessário proceder à realocização de uma paragem que constitui obstáculo ao percurso acessível.

Não existe qualquer tipo de informação de horários e serviços, nas infra-estruturas identificadas. Todos os factos referenciados contribuem para a inacessibilidade destas paragens.

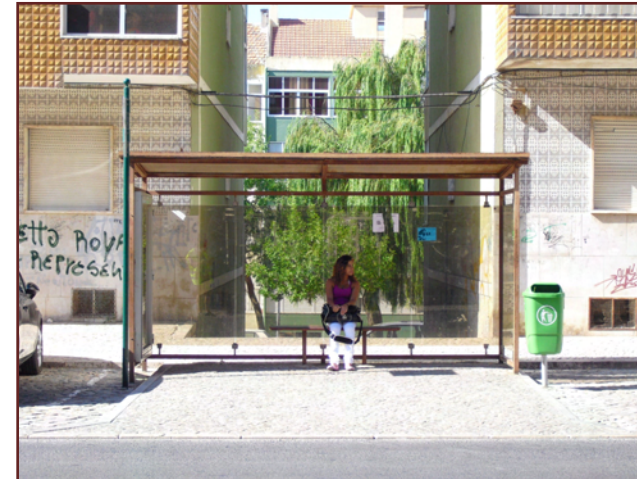
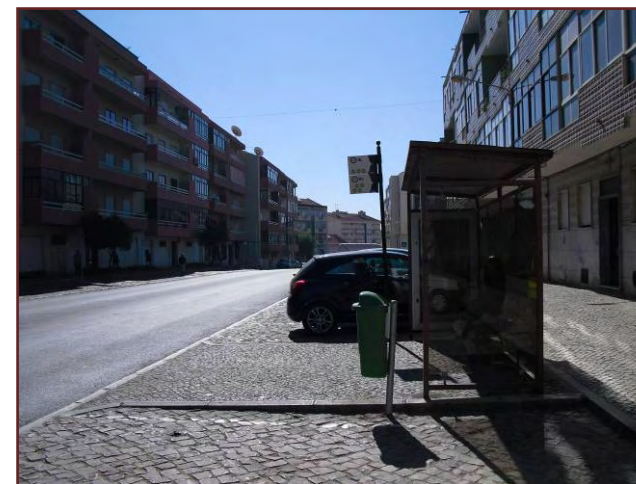
Figura 4.16. Transporte Colectivo Rodoviário, Identificação e avaliação da Acessibilidade – Freguesia de Vialonga

Na área de Intervenção da freguesia de Vialonga, foram assinaladas 17 paragens, visíveis na figura 4.16, identificadas em abrigo e postiletes. A avaliação classifica estas infra-estruturas como inacessíveis. Os dados recolhidos aquando do levantamento, e visíveis na figura 4.16 permitem-nos justificar a sua classificação.

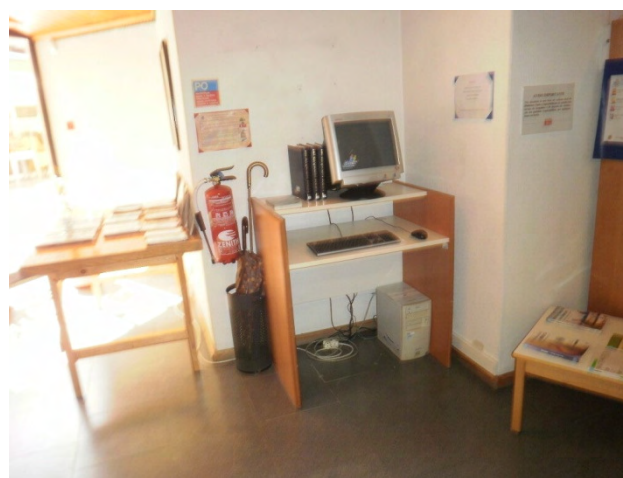
Figura 6.9 Terminal para Consulta de Catálogo

Existe ainda um outro terminal no átrio de entrada para consulta do catálogo online.

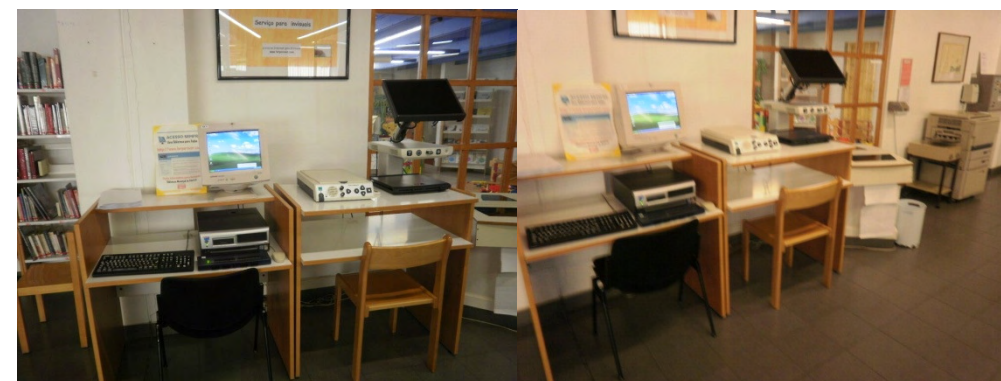
Figura 6.16. Computador Adaptado

O serviço conta com apoio de um monitor com formação em Informática para facilitar o uso destas tecnologias pelas pessoas. Notou-se que este possui alguns conhecimentos na área da Infoacessibilidade e está familiarizado com alguns Produtos de Apoio na área das TIC.

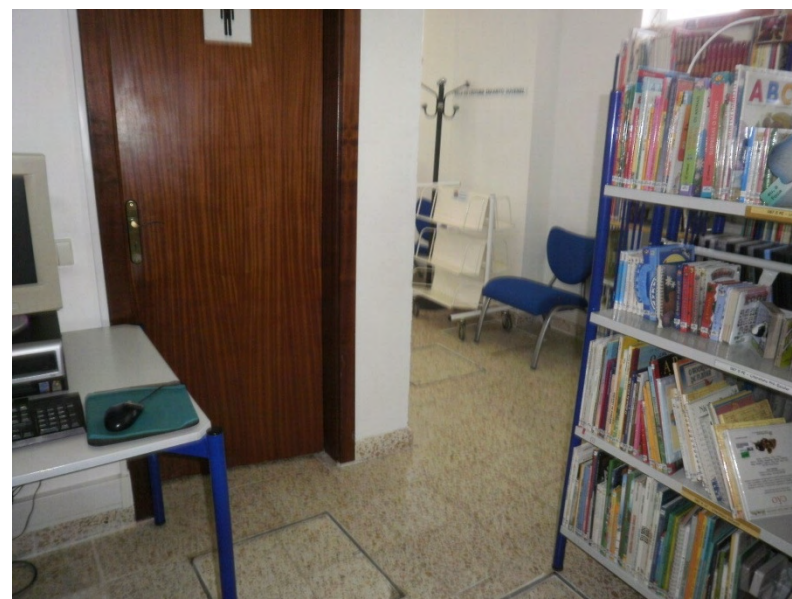
Figura 6.19 Espaço Interior da Biblioteca Municipal – Pólo Forte da Casa

O serviço conta com apoio de dois monitores com formação em Informática para facilitar o uso destas tecnologias pelas pessoas. A Biblioteca não dispõe de qualquer Produto de Apoio na área das TIC, além das disponibilizadas pelo Sistema Operativo Windows XP. Não dispõe de obras em formatos alternativos, como Braille, áudio-livros ou livros em formato digital nem qualquer serviço especializado para pessoas com dificuldades de leitura, nem equipamento informático adaptado. Também não possui produtos de apoio à leitura de livros e informação em papel.

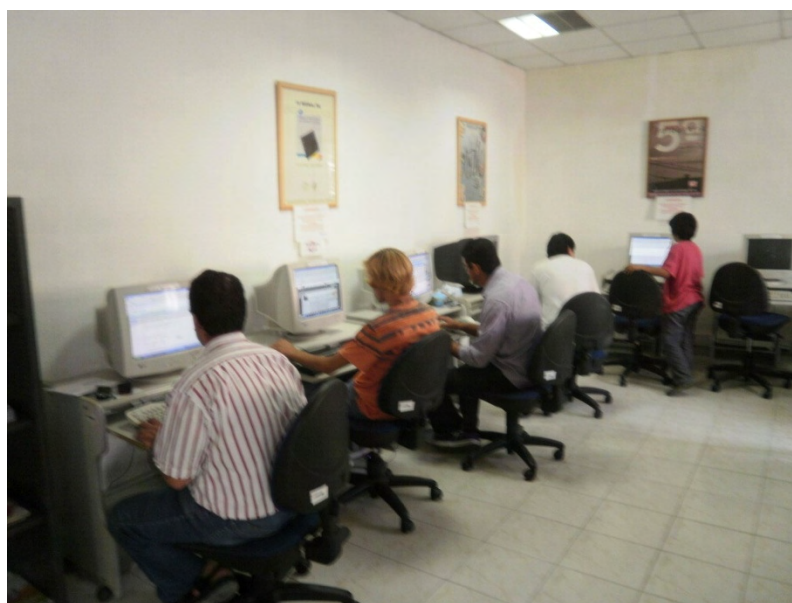
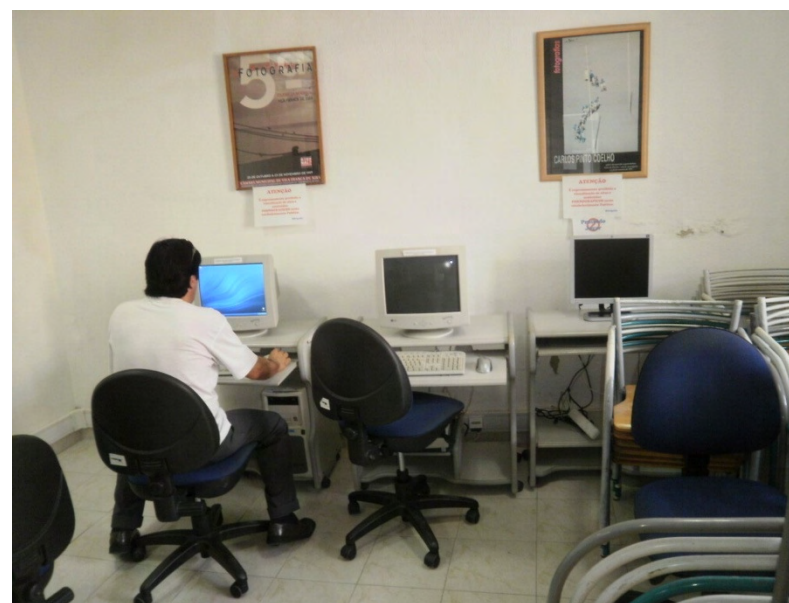
Figura 6.27 Interior do Espaço Internet de Vila Franca de Xira

O Espaço dispõe de 7 computadores com acesso à Internet equipados com Sistema Operativo Windows XP. Nenhum deles dispõe de Produtos de Apoio na área das TIC. Foi relatado que é frequente a promoção de cursos de Informática no âmbito da Universidade Sénior. Este facto leva a grande afluência de idosos sendo um deles cego. O monitor relatou que é rara a visita de outros utentes com necessidades especiais.
