Designação: Junta de Freguesia de Sobralinho

Localização: Rua João Branco, Sobralinho

3.3.11

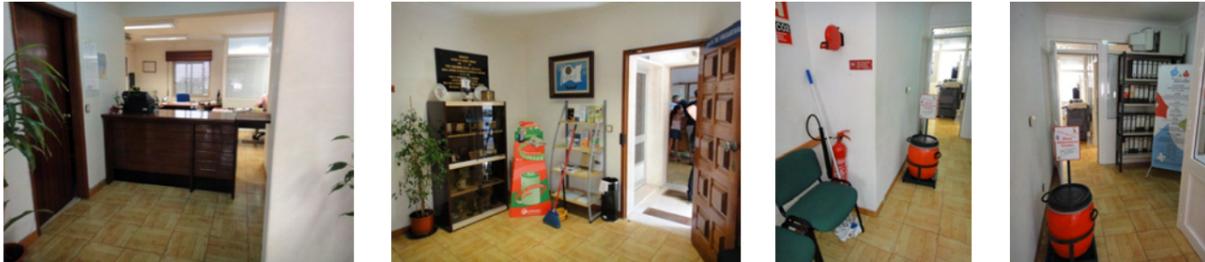
<p>Distribuição no edifício</p> <ul style="list-style-type: none"> - Este edifício distribui-se num só piso. Não existem desníveis nem ressaltos no pavimento. - Os corredores, átrios e espaço de distribuição são amplos.

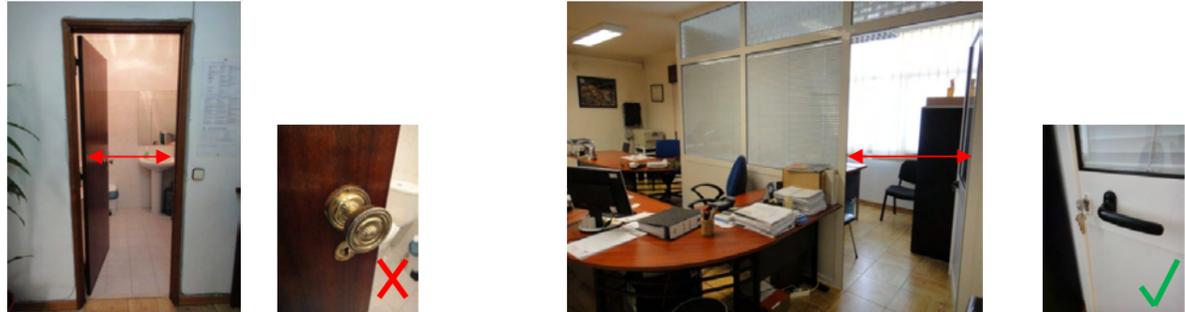
<p>Acesso a dependências e instalações</p> <ul style="list-style-type: none"> - A porta interior de acesso às instalações sanitárias tem largura inferior à largura mínima regulamentar. - O design dos puxadores das portas nem sempre está direccionado para um design inclusivo, tornando difícil um manuseamento por parte de pessoas com mobilidade reduzida. 	<p>Propõe-se:</p> <ul style="list-style-type: none"> - A substituição e correcção de todas as portas, assegurando um vão mínimo de abertura de 0,77m, mínimo legal. - No caso de portas de duas ou mais folhas, pelo menos uma destas deve apresentar o dimensionamento regulamentar. - Os puxadores/fechaduras/trincos devem ter resistência mínima, forma fácil de agarrar com uma mão, não requerer pressão firme ou rotação do pulso e devem ser em forma de alavanca e não de maçaneta. Devem ainda estar situados entre 0,8m e 1,1m e a mais de 0,05m do bordo exterior da porta.

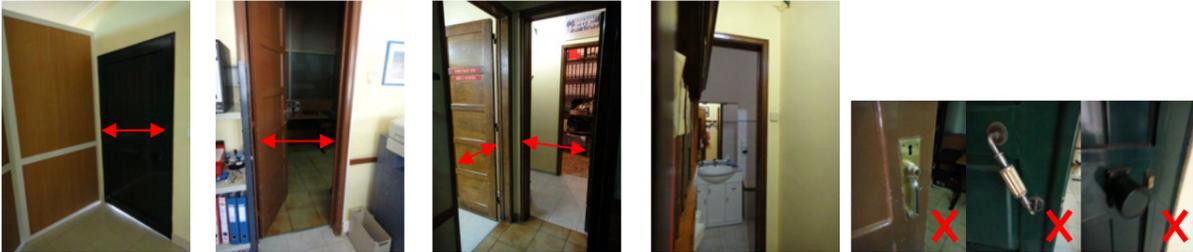
<p>Distribuição no edifício</p> <ul style="list-style-type: none"> - Este edifício estrutura-se num só piso e não existem desníveis interiores. - Os corredores não têm largura mínima regulamentar e existe mobiliário a obstruir a passagem. 	<p>Propõe-se:</p> <ul style="list-style-type: none"> - Os espaços de estar e canais de circulação têm de ter um vão mínimo de 1,20m, não só para executar manobras mas também para o cruzamento de pessoas.

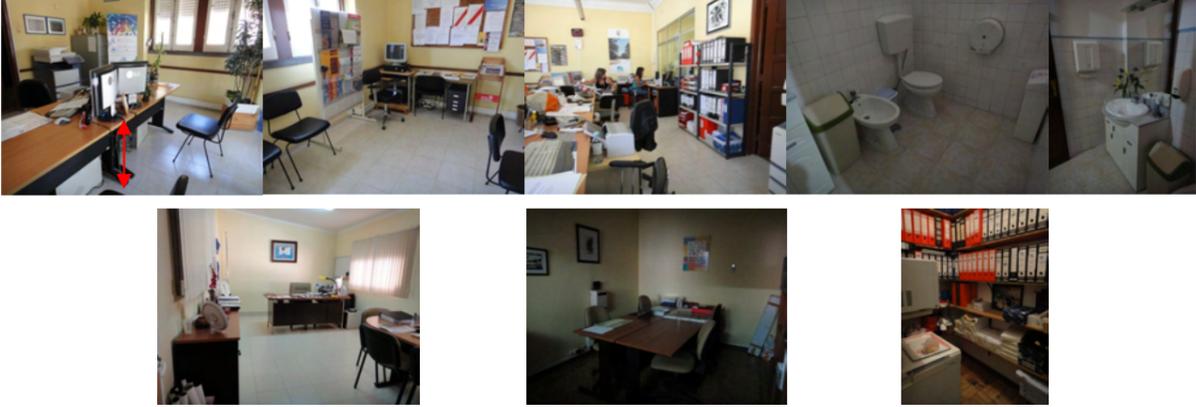
<p>Dependências</p> <ul style="list-style-type: none"> - A disposição do mobiliário não permite espaços de passagem e de manobra amplos. - Não existe Instalação Sanitária dirigida a pessoas com Mobilidade Reduzida, contudo existe espaço para adaptação e colocação dos respectivos equipamentos. - O balcão de atendimento tem dimensões regulamentares. 	<p>Propõe-se:</p> <ul style="list-style-type: none"> - É importante a organização das várias dependências ao nível do espaço de manobra para possibilitar uma circulação mais fluida. - Deve ser criada uma Instalação Sanitária dirigida a pessoas com mobilidade reduzida devidamente equipada com os respectivos adereços e bem dimensionada, segundo a legislação. - Os pavimentos de todo o edifício devem ser estáveis, não se deslocando quando sujeitos a acção mecânica.
<p>Registo Fotográfico</p>	<p>Diagnóstico do Edifício</p>	<p>Proposta de Eliminação das Barreiras Arquitectónicas</p>

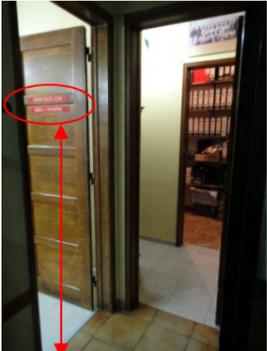
<p>Sinalética</p> <ul style="list-style-type: none"> - A sinalética é quase nula e a que existe mostra-se ineficaz, uma vez que apresenta uma localização e dimensionamento não recomendados. - Detectou-se uma completa ausência de sinalética dirigida para os invisuais (Braille) e para os surdos (sinais luminosos). 	<p>Propõe-se:</p> <ul style="list-style-type: none"> - A melhoria da acessibilidade de informação ao nível das placas de informação, altura, dimensionamento, localização, contraste, Braille e dispositivo luminoso.

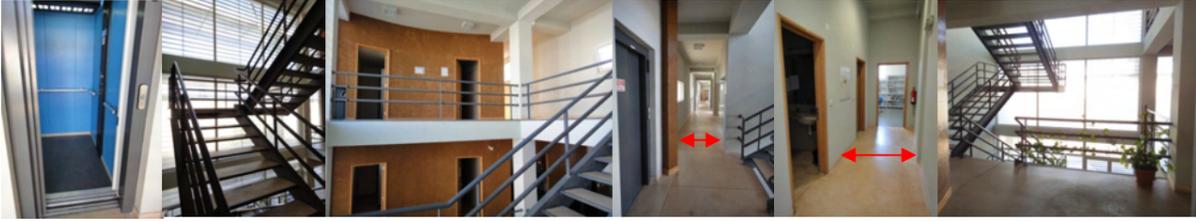
<p>Distribuição no edifício</p> <ul style="list-style-type: none"> - Este edifício estrutura-se em três pisos. Não existem desníveis no interior. O acesso aos restantes pisos é feito por escadas e por elevador. - Os corredores, átrios e espaço de distribuição são amplos. - A cabine do elevador tem dimensões regulamentares. - As escadas apesar de terem dimensões regulamentares, são vazadas e por isso não regulamentares. O corrimão está a 0.92m de altura, não regulamentar. 	<p>Propõe-se:</p> <ul style="list-style-type: none"> - Os degraus devem ter 0,28m (cobertor) e 0,18m (espelho), o corrimão deve estar a uma altura entre os 0,85m e os 0,90 m e a largura livre das escadas deverá ser de 1,20m. - As escadas e rampas devem apresentar faixas de aproximação de textura e cor contrastantes, no início e fim de cada lanço, devem ainda ostentar um pavimento regular e antiderrapante.

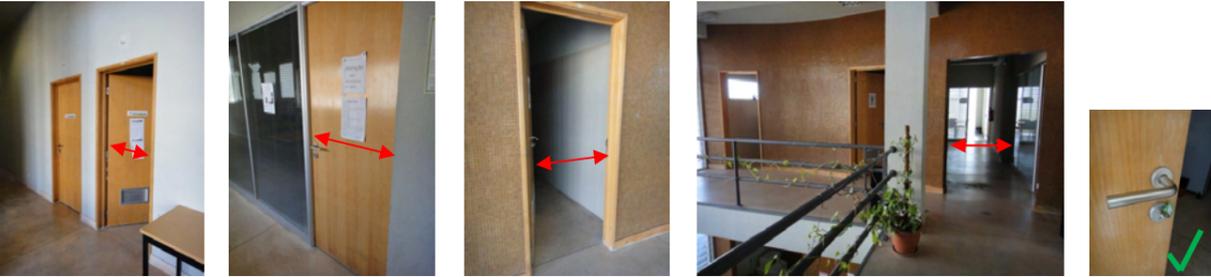
<p>Acesso a dependências e instalações</p> <ul style="list-style-type: none"> - As portas interiores de acesso a dependências não são regulamentares devido à sua largura que é inferior a 0.77m. - O design dos puxadores das portas está direccionado para um design inclusivo, permitindo o manuseamento por parte de pessoas com mobilidade reduzida. 	<p>Propõe-se:</p> <ul style="list-style-type: none"> - A substituição e correcção de todas as portas, assegurando um vão mínimo de abertura de 0,77m, mínimo legal. - No caso de portas de duas ou mais folhas, pelo menos uma destas deve apresentar o dimensionamento regulamentar.

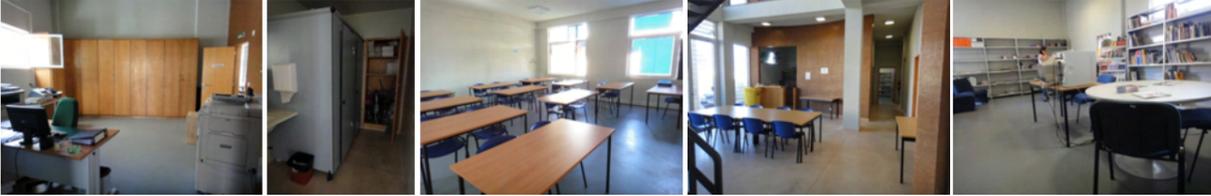
<p>Dependências</p> <ul style="list-style-type: none"> - As dependências têm a disposição do mobiliário de forma organizada e que permite espaços de passagem e de manobra amplos. - Não existe Instalação Sanitária dirigida a pessoas com Mobilidade Reduzida. - O balcão de atendimento tem dimensões regulamentares. 	<p>Propõe-se:</p> <ul style="list-style-type: none"> - Deve ser criada uma Instalação Sanitária dirigida a pessoas com mobilidade reduzida devidamente equipada com os respectivos adereços e bem dimensionada, segundo a legislação. - Os pavimentos de todo o edifício devem ser estáveis, não se deslocando quando sujeitos a acção mecânica.

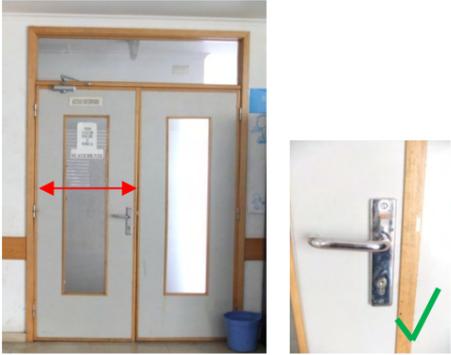
<p>Acesso a dependências e instalações</p> <ul style="list-style-type: none"> - A porta de acesso à parte privada é composta por duas folhas e cada uma tem 0.77m cada, regulamentar. - O design do puxador desta porta está direccionado para um design inclusivo, permitindo o manuseamento por parte de pessoas com mobilidade reduzida.

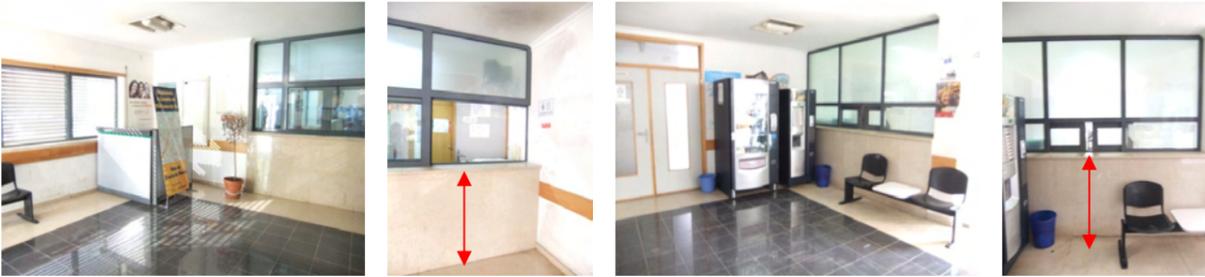
<p>Dependências</p> <ul style="list-style-type: none"> - Somente foi possível fazer o registo fotográfico do átrio de entrada, correspondente à área pública do edifício. - Não existe Instalação Sanitária nesta área pública. - Os balcões de atendimento não têm dimensões regulamentares. Balcão da atendimento com 1.02m de altura sem rebaixo e não é vazado. 	<p>Propõe-se:</p> <ul style="list-style-type: none"> - Deve ser criada uma Instalação Sanitária dirigida a pessoas com mobilidade reduzida devidamente equipada com os respectivos adereços e bem dimensionada, segundo a legislação. - A área de atendimento tem que ter uma zona livre para aproximação frontal ou lateral e o balcão terá de ser rebaixado (0,75m a 0,85m) e com uma extensão não inferior a 0,8m para poder ser utilizado por pessoas com mobilidade reduzida. - Os pavimentos de todo o edifício devem ser estáveis, não se deslocando quando sujeitos a acção mecânica.

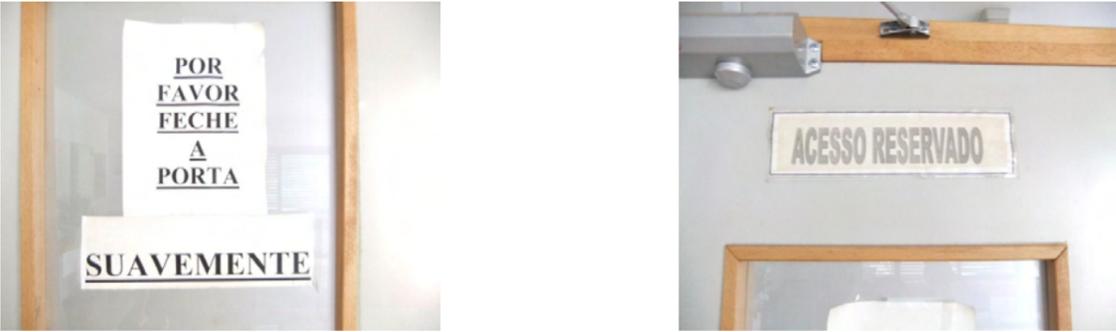
<p>Sinalética</p> <ul style="list-style-type: none"> - A sinalética que existe neste átrio de entrada mostra-se ineficaz, uma vez que apresenta uma localização e dimensionamento não recomendados. - Detectou-se uma completa ausência de sinalética dirigida para os invisuais (Braille) e para os surdos (sinais luminosos). 	<p>Propõe-se:</p> <ul style="list-style-type: none"> - A melhoria da acessibilidade de informação ao nível das placas de informação, altura, dimensionamento, localização, contraste, Braille e dispositivo luminoso.

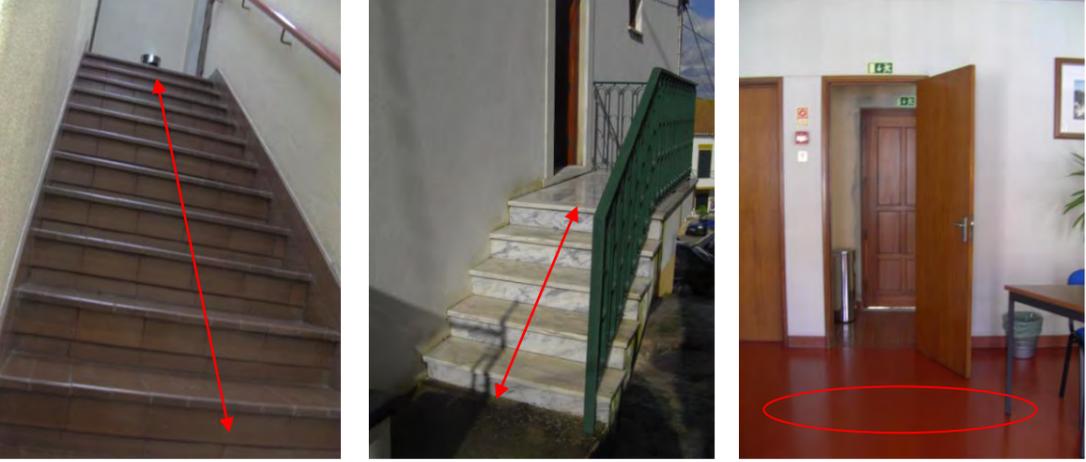
<p>Distribuição no edifício</p> <ul style="list-style-type: none"> - O edifício estrutura-se em dois pisos e o único acesso interior para vencer esta diferença é por meio de escadas. As dimensões das escadas encontram-se não regulamentares com largura de apenas 1,00m, com altura do corrimão com 98cm excedendo o máximo regulamentar. - Os corredores, átrios e espaço de distribuição nem sempre são amplos. 	<p>Propõe-se:</p> <ul style="list-style-type: none"> - As escadas devem ter os degraus devem ter 0,28m (cobertor) e 0,18m (espelho), a guarda deve estar a uma altura entre os 0,85m e os 0,90 m e a largura livre das escadas deverá ser de 1,20m. - Os espaços de estar e canais de circulação têm de ter um vão mínimo de 1,20m, não só para executar manobras mas também para o cruzamento de pessoas. - Deve ser prevista uma solução para vencer diferenças de pisos e permitir assim a sua utilização por pessoas com mobilidade reduzida através por exemplo de elevadores ou plataformas elevatórias.

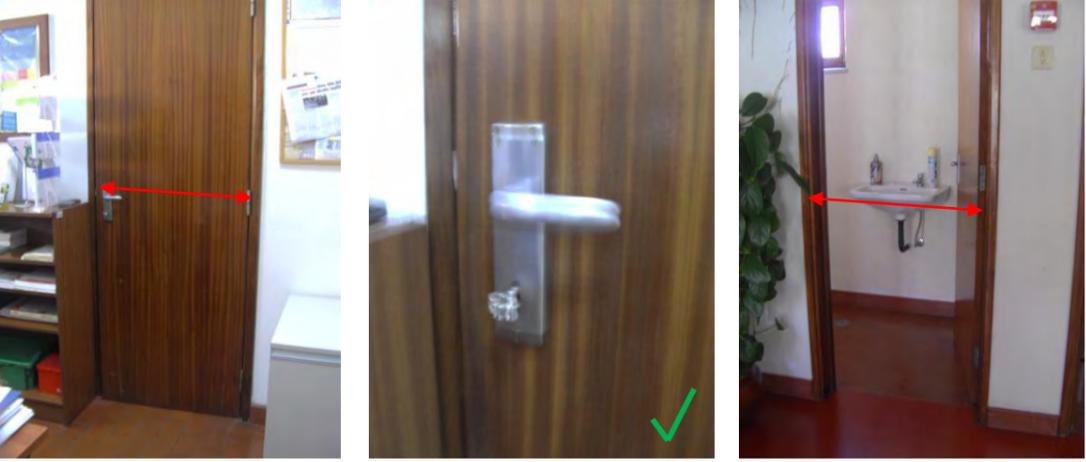
<p>Acesso a dependências e instalações</p> <ul style="list-style-type: none"> - As portas interiores de acesso a dependências não são regulamentares quanto à sua largura, têm todas 66cm. - O design dos puxadores das portas está direccionado para um design inclusivo, facilitando o manuseamento por parte de pessoas com mobilidade reduzida. 	<p>Propõe-se:</p> <ul style="list-style-type: none"> - A substituição e correcção de todas as portas, assegurando um vão mínimo de abertura de 0,77m, mínimo legal.

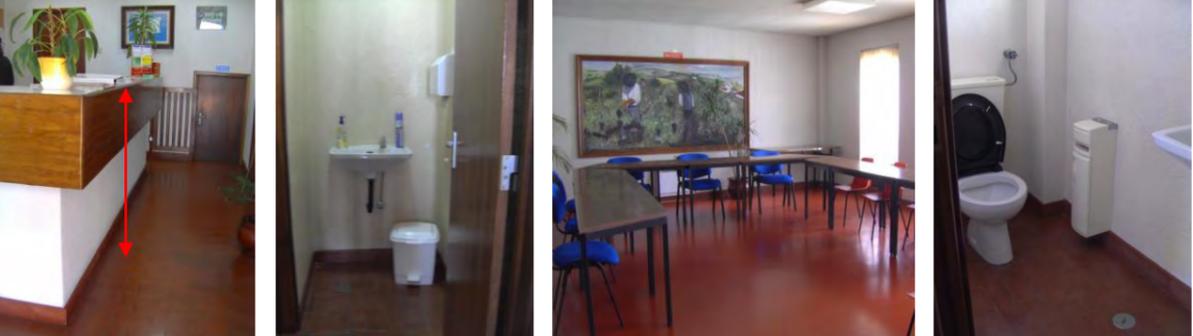
<p>Dependências</p> <ul style="list-style-type: none"> - Não existe Instalação Sanitária dirigida a pessoas com Mobilidade Reduzida, contudo existe espaço para adaptação e colocação dos respectivos equipamentos. - O balcão de atendimento não tem dimensões regulamentares. Balcão da recepção: 1,18m. - As dependências nem sempre têm a disposição do mobiliário de forma organizada e que permite espaços de passagem e de manobra amplos. 	<p>Propõe-se:</p> <ul style="list-style-type: none"> - Deve ser criada uma Instalação Sanitária dirigida a pessoas com mobilidade reduzida devidamente equipada com os respectivos adereços e bem dimensionada, segundo a legislação. - A área de atendimento tem que ter uma zona livre para aproximação frontal ou lateral e o balcão terá de ser rebaixado (0,75m a 0,85m) e com uma extensão não inferior a 0,8m para poder ser utilizado por pessoas com mobilidade reduzida. - É importante a organização das várias dependências ao nível do espaço de manobra para possibilitar uma mais fluida circulação - Os pavimentos de todo o edifício devem ser estáveis, não se deslocando quando sujeitos a acção mecânica.

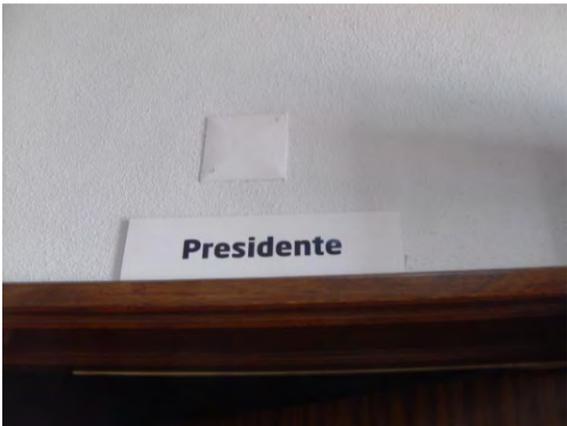
<p>Sinalética</p> <ul style="list-style-type: none"> - Apesar algumas dependências terem presença de sinalética, esta mostra-se ineficaz, uma vez que apresenta uma localização e dimensionamento não recomendados. - Detectou-se uma completa ausência de sinalética dirigida para os invisuais (Braille) e para os surdos (sinais luminosos). 	<p>Propõe-se:</p> <ul style="list-style-type: none"> - A melhoria da acessibilidade de informação ao nível das placas de informação, altura, dimensionamento, localização, contraste, Braille e dispositivo luminoso.

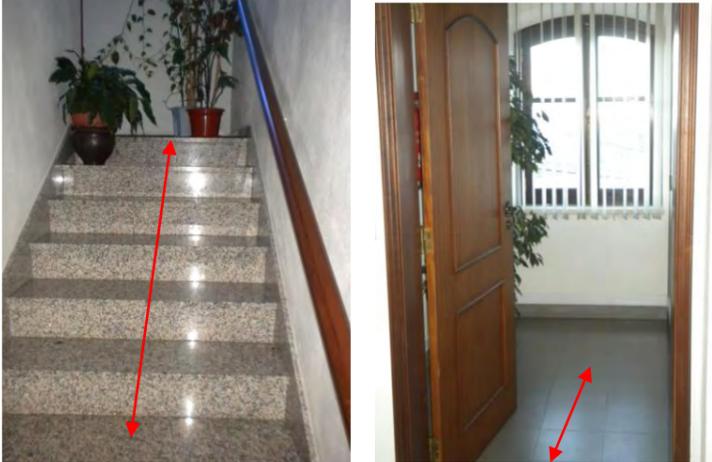
<p>Distribuição no edifício</p> <ul style="list-style-type: none"> - O edifício estrutura-se em dois pisos e o único acesso interior para vencer esta diferença é por meio de escadas. As dimensões das escadas encontram-se regulamentares excepto na sua largura que é de 1,15m. - Os corredores, átrios e espaço de distribuição nem sempre são amplos. 	<p>Propõe-se:</p> <ul style="list-style-type: none"> - As escadas devem ter os degraus devem ter 0,28m (cobertor) e 0,18m (espelho), a guarda deve estar a uma altura entre os 0,85m e os 0,90 m e a largura livre das escadas deverá ser de 1,20m. - Os espaços de estar e canais de circulação têm de ter um vão mínimo de 1,20m, não só para executar manobras mas também para o cruzamento de pessoas. - Deve ser prevista uma solução para vencer diferenças de pisos e permitir assim a sua utilização por pessoas com mobilidade reduzida através por exemplo de elevadores ou plataformas elevatórias.

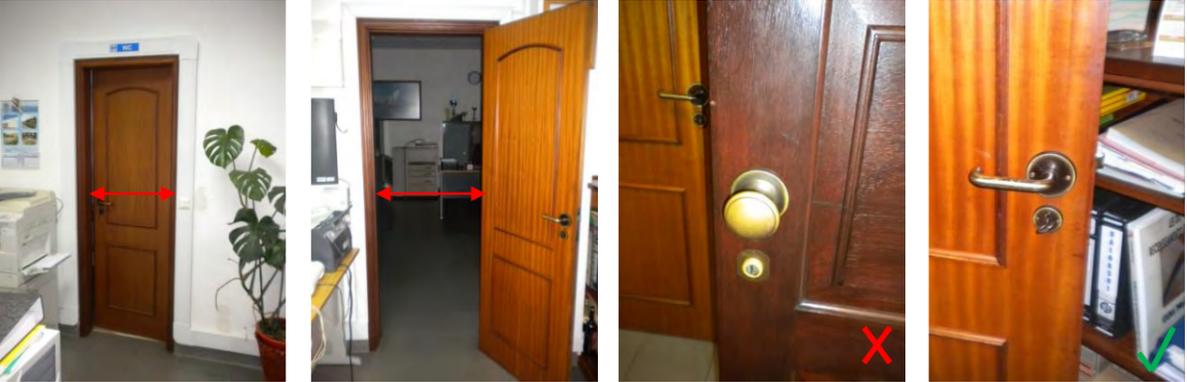
<p>Acesso a dependências e instalações</p> <ul style="list-style-type: none"> - As portas interiores de acesso a dependências nem sempre são regulamentares quanto à sua largura, têm entre 86 a 66 cm. - O design dos puxadores das portas nem sempre está direccionado para um design inclusivo, tornando difícil um manuseamento por parte de pessoas com mobilidade reduzida. 	<p>Propõe-se:</p> <ul style="list-style-type: none"> - A substituição e correcção de todas as portas, assegurando um vão mínimo de abertura de 0,77m, mínimo legal. - Os puxadores/fechaduras/trincos devem ter resistência mínima, forma fácil de agarrar com uma mão, não requerer pressão firme ou rodagem do pulso e devem ser em forma de alavanca e não de maçaneta. Devem ainda estar situados entre 0,8m e 1,1m e a mais de 0,05m do bordo exterior da porta.

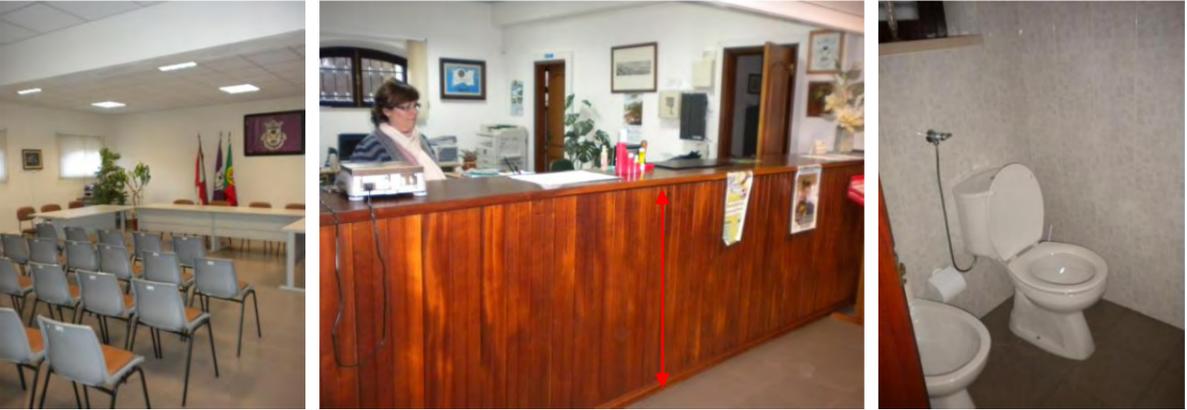
<p>Dependências</p> <ul style="list-style-type: none"> - As dependências têm a disposição do mobiliário de forma organizada e que permite espaços de passagem e de manobra amplos. - O balcão de atendimento não tem dimensões regulamentares. Balcão da recepção: 1,12m. - Não existe Instalação Sanitária dirigida a pessoas com Mobilidade Reduzida, contudo existe espaço para adaptação e colocação dos respectivos equipamentos. 	<p>Propõe-se:</p> <ul style="list-style-type: none"> - A área de atendimento tem que ter uma zona livre para aproximação frontal ou lateral e o balcão terá de ser rebaixado (0,75m a 0,85m) e com uma extensão não inferior a 0,8m para poder ser utilizado por pessoas com mobilidade reduzida. - Deve ser criada uma Instalação Sanitária dirigida a pessoas com mobilidade reduzida devidamente equipada com os respectivos adereços e bem dimensionada, segundo a legislação. - Os pavimentos de todo o edifício devem ser estáveis, não se deslocando quando sujeitos a acção mecânica.

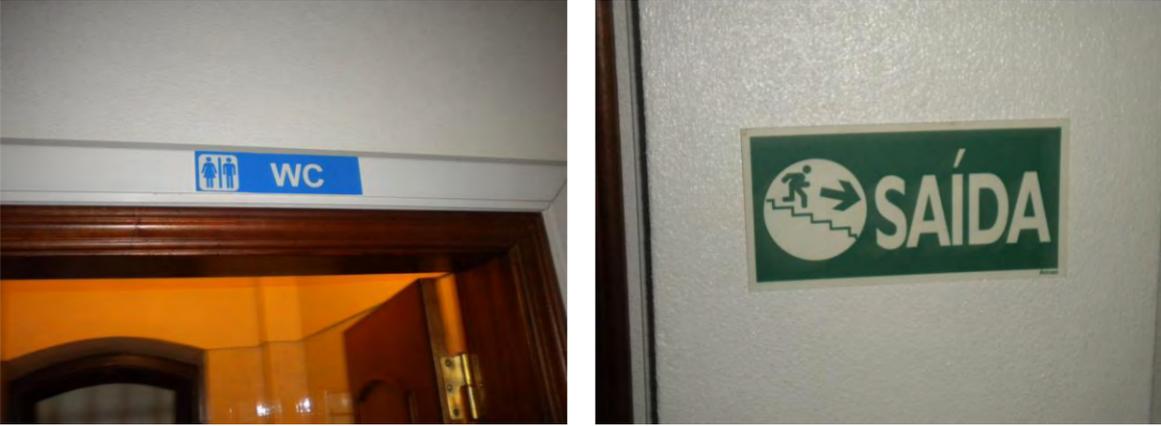
<p>Sinalética</p> <ul style="list-style-type: none"> - Apesar algumas dependências terem presença de sinalética, esta mostra-se ineficaz, uma vez que apresenta uma localização e dimensionamento não recomendados. - Detectou-se uma completa ausência de sinalética dirigida para os invisuais (Braille) e para os surdos (sinais luminosos). 	<p>Propõe-se:</p> <ul style="list-style-type: none"> - A melhoria da acessibilidade de informação ao nível das placas de informação, altura, dimensionamento, localização, contraste, Braille e dispositivo luminoso.

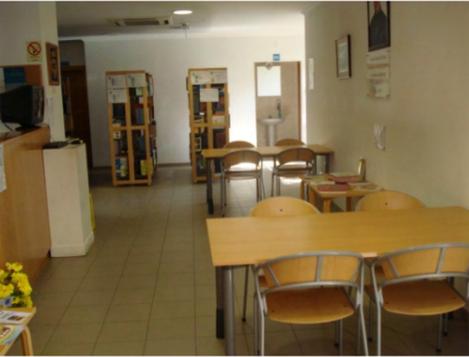
<p>Distribuição no edifício</p> <ul style="list-style-type: none"> - Este edifício é acessível em termos da sua distribuição pelo facto deste ser em Open Space. - O pavimento é regular e nivelado. - Não existe mobiliário a condicionar os percursos.

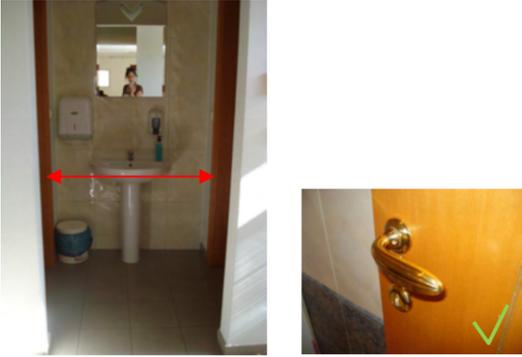
<p>Acesso a dependências e instalações</p> <ul style="list-style-type: none"> - As dimensões das portas interiores são não regulamentares, pois a sua dimensão é inferior a 0,77m. - Não existem soleiras ou desníveis nas dependências do edifício. - Os puxadores das portas têm o design mais indicado para uma utilização facilitada e apropriada de pessoas com mobilidade reduzida. 	<p>Propõe-se:</p> <ul style="list-style-type: none"> - Deve ser feita a substituição e correcção de todas as portas, assegurando um vão mínimo de abertura de 0,77m, mínimo legal.

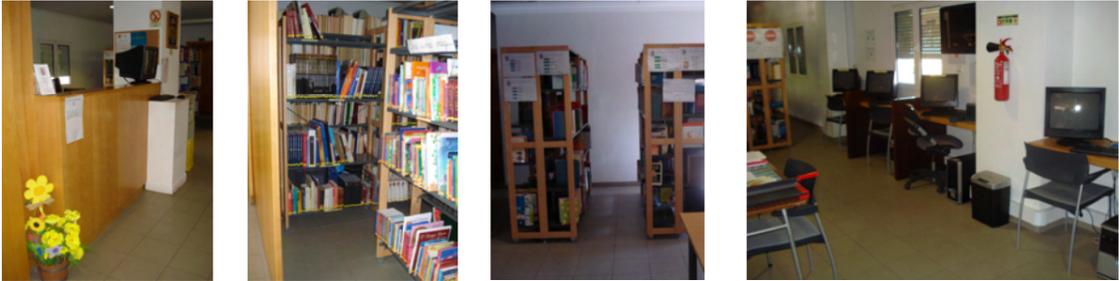
<p>Dependências</p> <ul style="list-style-type: none"> - O atendimento é feito por um balcão não rebaixado nem vazado, contudo o atendimento pode ser feito lateralmente. - Não existem Instalações Sanitárias dirigidas a pessoas com mobilidade reduzida. 	<p>Propõe-se:</p> <ul style="list-style-type: none"> - A área de atendimento tem que ter uma zona livre para aproximação frontal ou lateral e o balcão terá de ser rebaixado (0,75m a 0,85m) e com uma extensão não inferior a 0,8m para poder ser utilizado por pessoas com mobilidade reduzida. - Deve ser criada uma Instalação Sanitária dirigida a pessoas com mobilidade reduzida devidamente equipada com os respectivos adereços e bem dimensionada, segundo a legislação. - Os pavimentos de todo o edifício devem ser estáveis, não se deslocando quando sujeitos a acção mecânica. - Devem ser previstos lugares especialmente destinados a pessoas com mobilidade reduzida distribuídos por vários pontos da sala e devem estar devidamente dimensionados, conforme a secção 3.6. do regulamento.

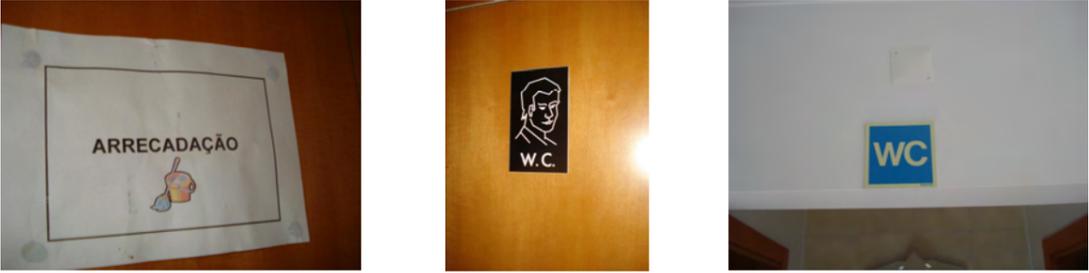
<p>Sinalética</p> <ul style="list-style-type: none"> - Apesar algumas dependências terem presença de sinalética, esta mostra-se ineficaz, uma vez que apresenta um design, localização e dimensionamento não recomendados. - Detectou-se uma completa ausência de sinalética dirigida para os invisuais (Braille) e para os surdos (sinais luminosos). 	<p>Propõe-se:</p> <ul style="list-style-type: none"> - A melhoria da acessibilidade de informação ao nível das placas de informação, altura, dimensionamento, localização, contraste, Braille e dispositivo luminoso.

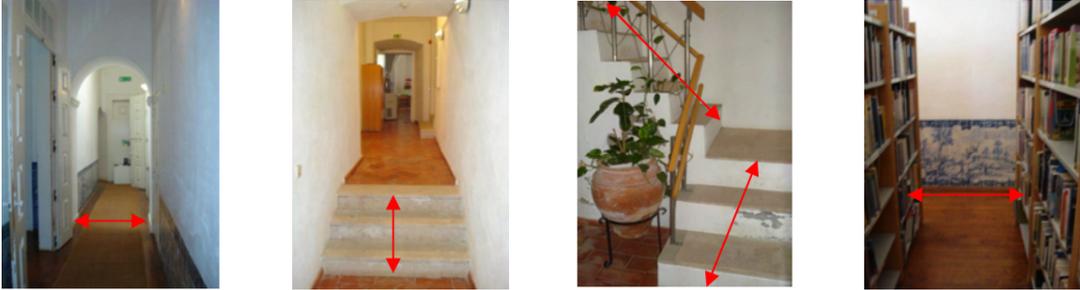
<p>Distribuição no edifício</p> <ul style="list-style-type: none"> - O edifício organiza-se em 2 pisos. A circulação vertical faz-se exclusivamente por escadas. As escadas de ligação entre a livraria geral e a infantio-juvenil, não cumprem as medidas regulamentares, tanto na dimensão dos seus degraus, como na sua largura. Verifica-se ainda a ausência de faixa antiderrapante. - Existe uma diferença de nível no interior do piso da biblioteca infantio juvenil, apenas vencida com três degraus. Possuem medidas regulamentares, no entanto verifica-se a ausência de corrimão de ambos os lados, bem como a ausência de faixa antiderrapante e de aproximação visual em textura e cor contrastante. - A circulação nem sempre cumpre os mínimos regulamentares de 1,2m, nomeadamente nos corredores dos livros. 	<p>Propõe-se:</p> <ul style="list-style-type: none"> - Deve ser prevista uma solução para vencer diferenças de pisos e permitir assim a sua utilização por pessoas com mobilidade reduzida através por exemplo de elevadores ou plataformas elevatórias. - Os degraus devem ter 0,28m (cobertor) e 0,18m (espelho), a guarda deve estar a uma altura entre os 0,85m e os 0,90 m e a largura livre das escadas deverá ser de 1,20m. - As escadas e rampas devem apresentar faixas de aproximação de textura e cor contrastantes, no início e fim de cada lanço, devem ainda ostentar um pavimento regular e antiderrapante. - As rampas de acesso deverão ter uma inclinação máxima entre os 6% e os 12% (dependendo do seu comprimento) com duplo corrimão com elemento preênsil a 75cm e 90cm. - Os espaços de estar e canais de circulação têm de ter um vão mínimo de 1,20m, não só para executar manobras mas também para o cruzamento de pessoas.

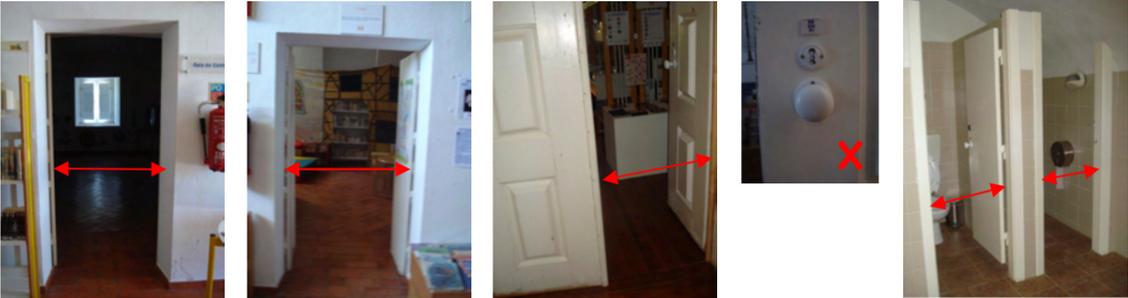
<p>Acesso a dependências e instalações</p> <ul style="list-style-type: none"> - As portas de folha dupla só atingem vão útil com largura superior ao mínimo regulamentar quando abertas ambas as suas folhas. - Existem portas simples que não possuem vão útil superior ao mínimo regulamentar de 0.77m. - O design dos puxadores em forma de maçaneta dificulta o manuseamento por parte de pessoas com mobilidade reduzida. 	<p>Propõe-se:</p> <ul style="list-style-type: none"> - A substituição e correcção de todas as portas, assegurando um vão mínimo de abertura de 0,77m, mínimo legal. No caso de portas de duas ou mais folhas, pelo menos uma destas deve apresentar o dimensionamento regulamentar. - Os puxadores/fechaduras/trincos devem ter resistência mínima, forma fácil de agarrar com uma mão, não requerer pressão firme ou rotação do pulso e devem ser em forma de alavanca e não de maçaneta. Devem ainda estar situados entre 0,8m e 1,1m e a mais de 0,05m do bordo exterior da porta.

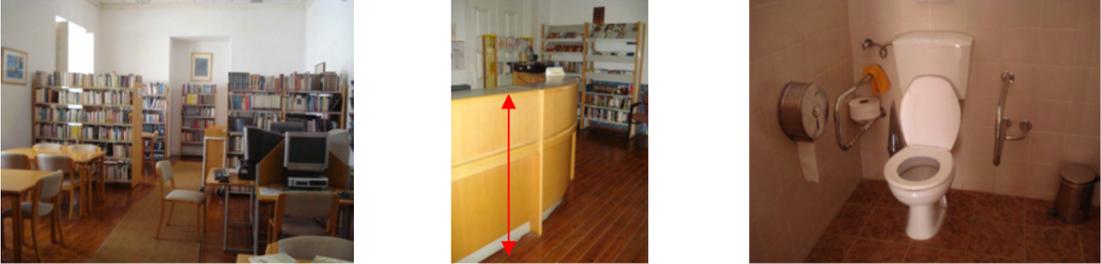
<p>Dependências</p> <ul style="list-style-type: none"> - A instalação sanitária para pessoas com mobilidade reduzida não está totalmente equipada, uma vez que apenas tem barras na sanita. O acesso é ainda dificultado por uma soleira com altura não regulamentar, na porta de entrada para as instalações. - Existem balcões de atendimento que não possuem uma zona rebaixada que permita o correcto atendimento por parte de pessoas com mobilidade reduzida. 	<p>Propõe-se:</p> <ul style="list-style-type: none"> - A Instalação Sanitária dirigida a pessoas com mobilidade reduzida deve ser devidamente equipada com os respectivos adereços e bem dimensionada, segundo a legislação. - A área de atendimento tem que ter uma zona livre para aproximação frontal ou lateral e o balcão terá de ser rebaixado (0,75m a 0,85m) e com uma extensão não inferior a 0,8m para poder ser utilizado por pessoas com mobilidade reduzida. - Os pavimentos de todo o edifício devem ser estáveis, não se deslocando quando sujeitos a acção mecânica. - Devem ser previstos lugares especialmente destinados a pessoas com mobilidade reduzida distribuídos por vários pontos da sala e devem estar devidamente dimensionados, conforme a secção 3.6. do regulamento.

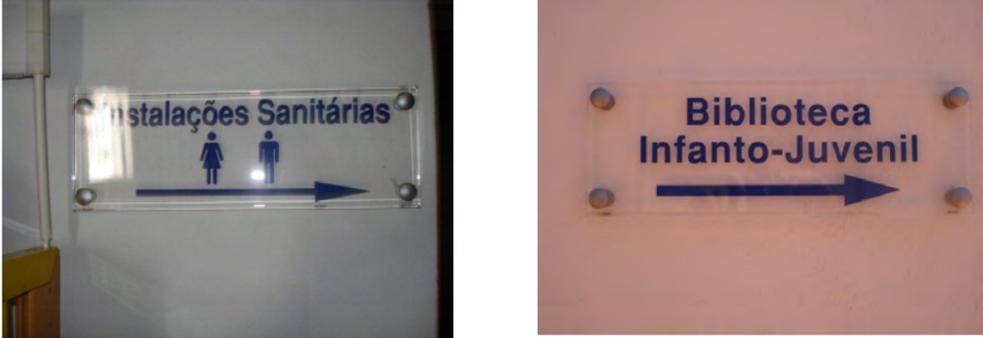
<p>Sinalética</p> <ul style="list-style-type: none"> - Apesar de algumas dependências terem presença de sinalética, esta mostra-se ineficaz, uma vez que apresenta um design, localização e dimensionamento não recomendados. - Detectou-se uma completa ausência de sinalética dirigida para os invisuais (Braille) e para os surdos (sinais luminosos). 	<p>Propõe-se:</p> <ul style="list-style-type: none"> - A melhoria da acessibilidade de informação ao nível das placas de informação, altura, dimensionamento, localização, contraste, Braille e dispositivo luminoso.

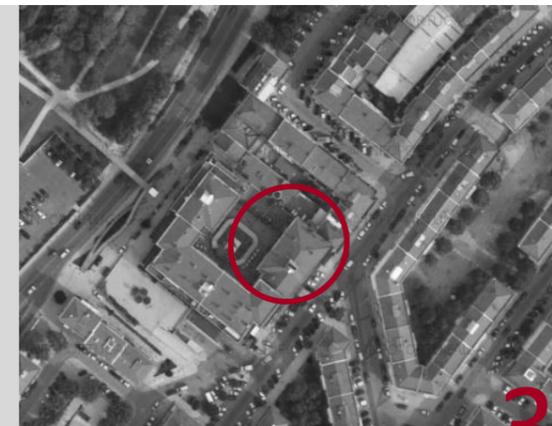
3.3.17

Registo Fotográfico	Diagnóstico do Edifício	Proposta de Eliminação das Barreiras Arquitectónicas
	<p>Acesso exterior ao edifício</p> <ul style="list-style-type: none"> - Os passeios exteriores são pavimentados num material irregular. - Não existe estacionamento para pessoas com mobilidade reduzida. - O edifício tem uma diferença de cota em relação à rua apenas vencida por escadas ou rampa de inclinação superior ao máximo regulamentar. As escadas não possuem corrimão nem faixa antiderrapante e de aproximação visual em textura e cor diferente. - O mobiliário urbano bem como a sua localização no espaço não está direccionado para um design inclusivo. 	<p>Propõe-se:</p> <ul style="list-style-type: none"> - O pavimento deve ser corrigido para que a sua utilização seja feita de uma forma confortável e sem barreiras. - Deve ser prevista a colocação de um lugar exclusivo para pessoas com mobilidade reduzida com 2,50X5,00X (1,00m lateral). O piso deverá estar demarcado com cor contrastante e o sinal horizontal com símbolo internacional deverá ser inscrito no pavimento bem como o respectivo sinal vertical. - As rampas de acesso deverão ter uma inclinação máxima entre os 6% e os 12% (dependendo do seu comprimento) com duplo corrimão com elemento preênsil a75cm e 90cm. - As escadas e rampas devem apresentar faixas de aproximação de textura e cor contrastantes, no início e fim de cada lanço, devem ainda ostentar um pavimento regular e antiderrapante. - O mobiliário urbano deve estar direccionado para um design inclusivo.

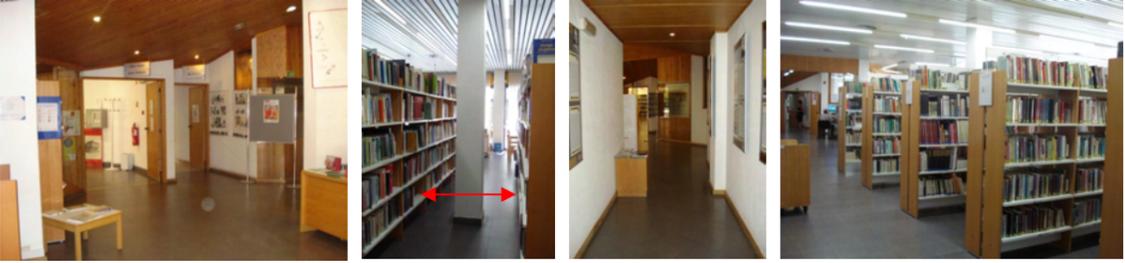
<p>Distribuição no edifício</p> <ul style="list-style-type: none"> - A biblioteca organizam-se apenas num piso de rés-do-chão. - O espaço de distribuição horizontal possui vão útil superior aos mínimos regulamentares. - Não existem desníveis no interior deste piso.

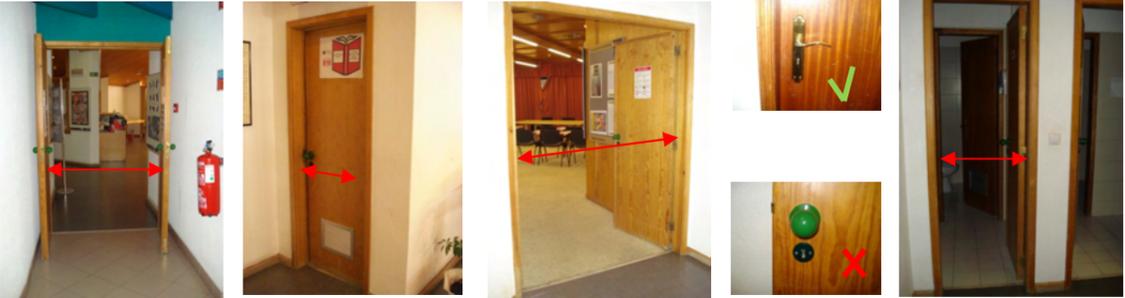
<p>Acesso a dependências e instalações</p> <ul style="list-style-type: none"> - Existem portas que apresentam vão útil inferior ao mínimo regulamentar de 0,77m. - As portas de folha dupla apenas apresentam vão útil superior ao mínimo regulamentar quando abertas ambas as folhas. - Os puxadores em forma de maçaneta não são recomendáveis uma vez que dificultam o manuseamento por parte de pessoas com mobilidade reduzida. Os puxadores em forma de alavanca são recomendáveis. - Todos os acessos às diferentes dependências se encontram nivelados. 	<p>Propõe-se:</p> <ul style="list-style-type: none"> - A substituição e correcção de todas as portas, assegurando um vão mínimo de abertura de 0,77m, mínimo legal. No caso de portas de duas ou mais folhas, pelo menos uma destas deve apresentar o dimensionamento regulamentar. - Os puxadores/fechaduras/trincos devem ter resistência mínima, forma fácil de agarrar com uma mão, não requerer pressão firme ou rodagem do pulso e devem ser em forma de alavanca e não de maçaneta. Devem ainda estar situados entre 0,8m e 1,1m e a mais de 0,05m do bordo exterior da porta.

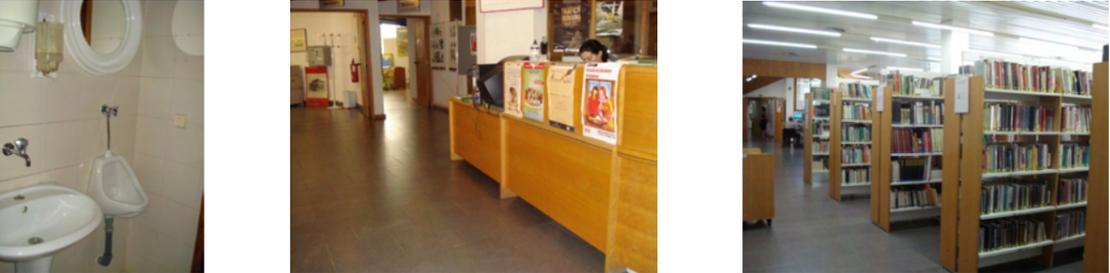
<p>Dependências</p> <ul style="list-style-type: none"> - Não existe instalação sanitária para pessoas com mobilidade reduzida - O balcão de atendimento tem uma zona rebaixada a uma altura regulamentar, que permite o correcto atendimento de pessoas com mobilidade reduzida. - A disposição do mobiliário está organizada de modo a permitir uma boa circulação por parte de pessoas com mobilidade reduzida. 	<p>Propõe-se:</p> <ul style="list-style-type: none"> - Deve ser criada uma Instalação Sanitária dirigida a pessoas com mobilidade reduzida devidamente equipada com os respectivos adereços e bem dimensionada, segundo a legislação. - Os pavimentos de todo o edifício devem ser estáveis, não se deslocando quando sujeitos a acção mecânica. - Devem ser previstos lugares especialmente destinados a pessoas com mobilidade reduzida distribuídos por vários pontos da sala e devem estar devidamente dimensionados, conforme a secção 3.6. do regulamento.

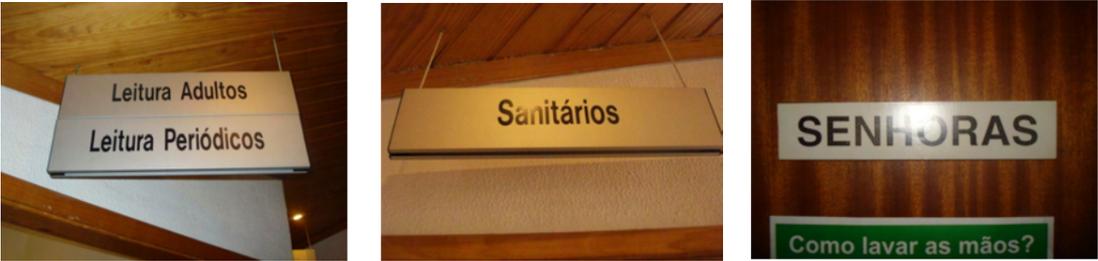
<p>Sinalética</p> <ul style="list-style-type: none"> - Apesar de algumas dependências terem presença de sinalética, esta mostra-se ineficaz, uma vez que apresenta um design, localização e dimensionamento não recomendados. - Detectou-se uma completa ausência de sinalética dirigida para os invisuais (Braille) e para os surdos (sinais luminosos). 	<p>Propõe-se:</p> <ul style="list-style-type: none"> - A melhoria da acessibilidade de informação ao nível das placas de informação, altura, dimensionamento, localização, contraste, Braille e dispositivo luminoso.

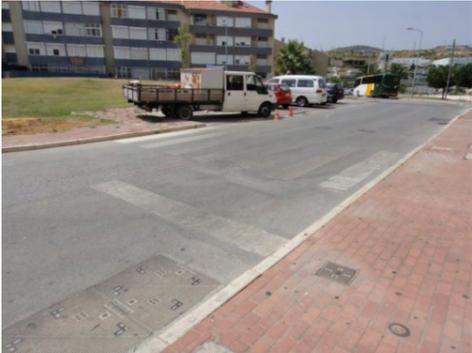
<p>Acesso exterior ao edifício</p> <ul style="list-style-type: none"> - O espaço exterior público envolvente ao edifício em estudo tem os acessos pavimentados com um material regular. Os passeios são abrangentes. - Não existem rebaixamentos nos passeios, nem na zona da passeadeira. - Não existe estacionamento dirigido a pessoas com mobilidade reduzida. 	<p>Propõe-se:</p> <ul style="list-style-type: none"> - O pavimento deve ser corrigido para que a sua utilização seja feita de uma forma confortável e sem barreiras. - Deve ser prevista a colocação de um lugar exclusivo para pessoas com mobilidade reduzida com 2,50X5,00X (1,00m lateral). O piso deverá estar demarcado com cor contrastante e o sinal horizontal com símbolo internacional deverá ser inscrito no pavimento bem como o respectivo sinal vertical. - O mobiliário urbano deve estar direccionado para um design inclusivo.

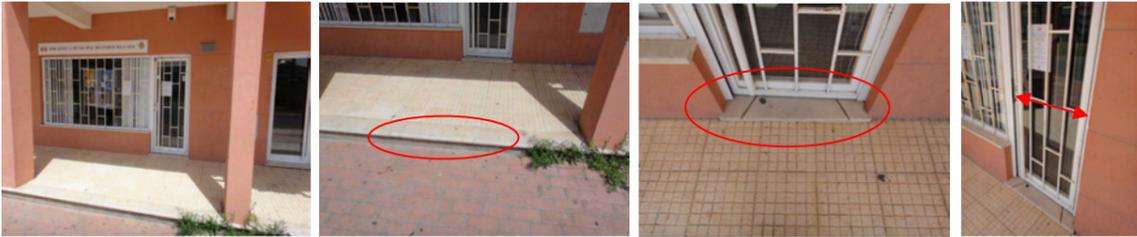
<p>Acesso ao edifício</p> <ul style="list-style-type: none"> - Existe um passeio que antecede a entrada principal. Este passeio tem de altura 0,16m e não tem rebaixamento. - A porta de entrada tem largura não regulamentar (0,67m). - Existe uma soleira com 0,04m de altura, não regulamentar. - O puxador da porta de entrada não é o mais aconselhado, pois dificulta o manuseamento por parte de pessoas com mobilidade reduzida. 	<p>Propõe-se:</p> <ul style="list-style-type: none"> - Todas as portas de entrada devem ter um vão mínimo livre de 0,87m conforme o definido na legislação. - A eliminação e/ou rectificação de todas as soleiras superiores a 0,02m. - Os puxadores/fechaduras/trincos devem ter resistência mínima, forma fácil de agarrar com uma mão, não requerer pressão firme ou rotação do pulso e devem ser em forma de alavanca e não de maçaneta. Devem ainda estar situados entre 0,8m e 1,1m e a mais de 0,05m do bordo exterior da porta. - A iluminação deve estar garantida nos principais pontos deste espaço.

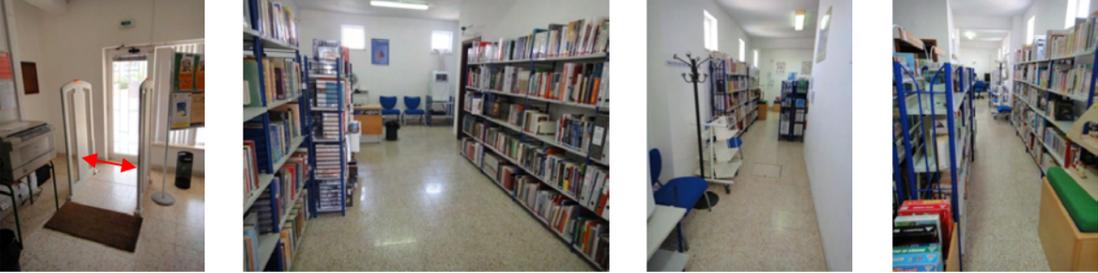
<p>Distribuição no edifício</p> <ul style="list-style-type: none"> - Este edifício distribui-se num só piso. Não existem desníveis nem ressaltos no pavimento. - Os corredores, átrios e espaço de distribuição por vezes têm mobiliário a dificultar a passagem. - O sistema de alarme, situado logo após a entrada, tem 0.87m de largura de passagem. 	<p>Propõe-se:</p> <ul style="list-style-type: none"> - É importante a organização das várias dependências ao nível do espaço de manobra para possibilitar uma circulação mais fluida.

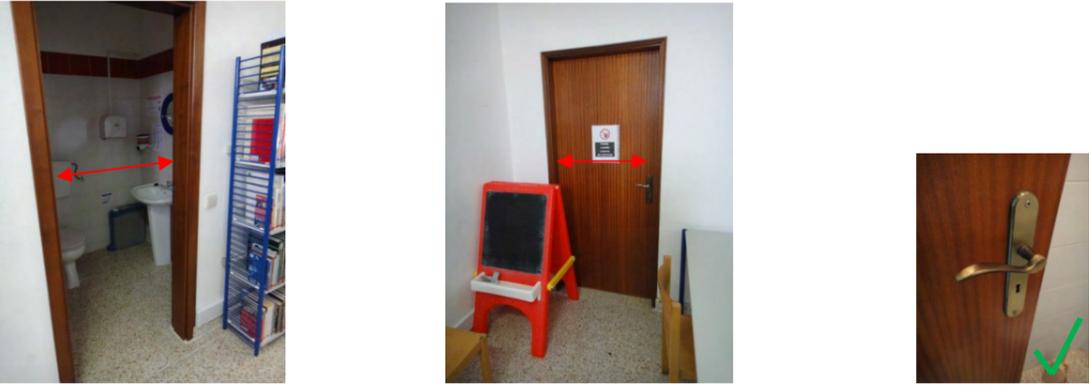
<p>Acesso a dependências e instalações</p> <ul style="list-style-type: none"> - Existem portas interiores que têm 0.70m de largura, não regulamentar (acesso às instalações sanitárias). - O design dos puxadores das portas está direccionado para um design inclusivo, permitindo o manuseamento por parte de pessoas com mobilidade reduzida. 	<p>Propõe-se:</p> <ul style="list-style-type: none"> - Deve ser prevista a substituição e correcção de todas as portas, assegurando um vão mínimo de abertura de 0,77m, mínimo legal.

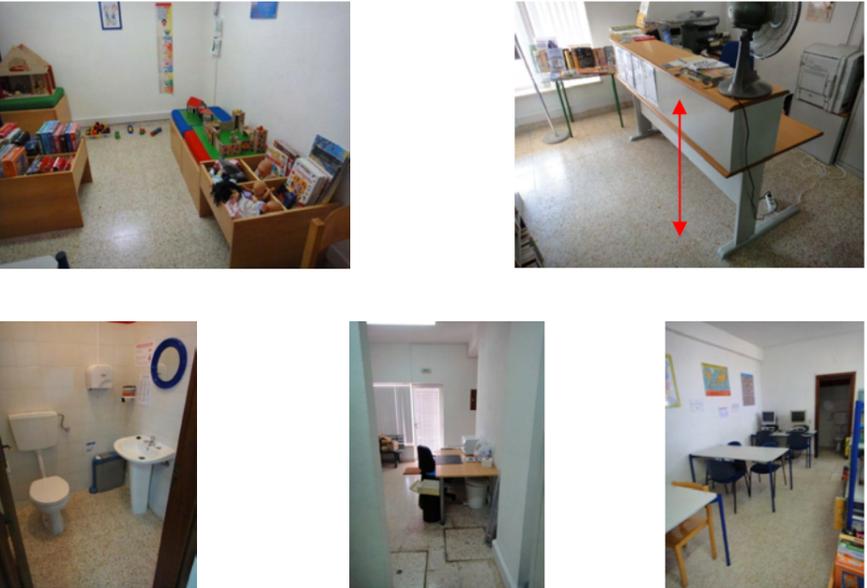
<p>Dependências</p> <ul style="list-style-type: none"> - Por vezes a disposição do mobiliário não permite a fácil passagem e espaços de manobra. - Não existe Instalação Sanitária dirigida a pessoas com Mobilidade Reduzida, e as existentes não têm espaço para a adaptação e colocação dos respectivos equipamentos. - O balcão de atendimento, situado perto do átrio de entrada, não tem dimensões regulamentares, 1,10m de altura, no entanto permite o acesso lateral. 	<p>Propõe-se:</p> <ul style="list-style-type: none"> - É importante a organização das várias dependências ao nível do espaço de manobra para possibilitar uma circulação mais fluida. - Deve ser criada uma Instalação Sanitária dirigida a pessoas com mobilidade reduzida devidamente equipada com os respectivos adereços e bem dimensionada, segundo a legislação. - A área de atendimento tem que ter uma zona livre para aproximação frontal ou lateral e o balcão terá de ser rebaixado (0,75m a 0,85m) e com uma extensão não inferior a 0,8m para poder ser utilizado por pessoas com mobilidade reduzida. - Os pavimentos de todo o edifício devem ser estáveis, não se deslocando quando sujeitos a acção mecânica. - Devem ser previstos lugares especialmente destinados a pessoas com mobilidade reduzida distribuídos por vários pontos da sala e devem estar devidamente dimensionados, conforme a secção 3.6. do regulamento.

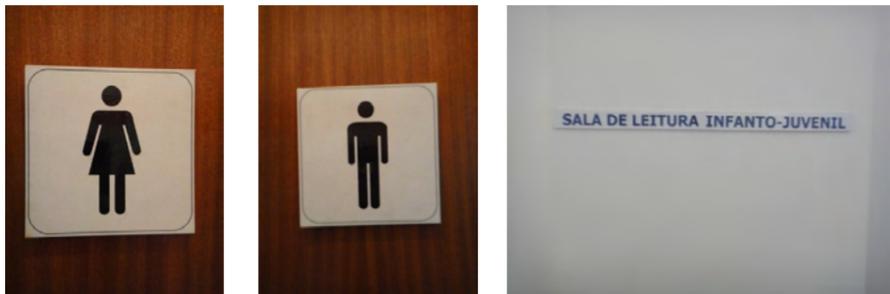
<p>Sinalética</p> <ul style="list-style-type: none"> - No interior deste estabelecimento não existe sinalética. - Detectou-se uma completa ausência de sinalética dirigida para os invisuais (Braille) e para os surdos (sinais luminosos). 	<p>Propõe-se:</p> <ul style="list-style-type: none"> - A melhoria da acessibilidade de informação ao nível das placas de informação, altura, dimensionamento, localização, contraste, Braille e dispositivo luminoso.

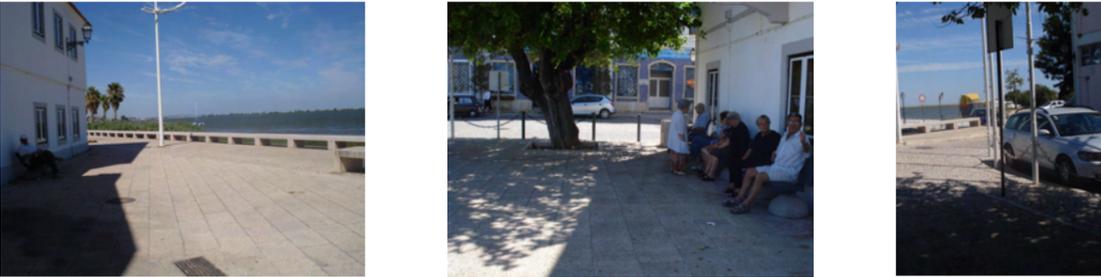
Acesso exterior ao edifício <ul style="list-style-type: none"> - Os pavimentos e percursos são irregulares e em algumas situações as dimensões e os acessos não são regulamentares. - Os passeios e as passadeiras nas zonas de atravessamento não são rebaixados, dificultando a locomoção de pessoas com mobilidade reduzida. - Não existe um lugar de estacionamento dirigido a pessoas com mobilidade reduzida. - O mobiliário urbano não tem um design inclusivo. 	Propõe-se: <ul style="list-style-type: none"> - Os canais de circulação pedonal devem ser organizados de forma a terem um corredor com 1,2m livres de obstáculos e tudo o que corresponde a infra-estruturas e outros equipamentos (mobiliário urbano) devem estar localizados noutro corredor contíguo a este e sem se constituir como barreira. - O pavimento deve ser corrigido para que a sua utilização seja feita de uma forma confortável e sem barreiras. - Deve ser prevista a colocação de um lugar de estacionamento exclusivo para pessoas com mobilidade reduzida com 2,50X5,00X (1,00m lateral). O piso deverá estar demarcado com cor contrastante e o sinal horizontal com símbolo internacional deverá ser inscrito no pavimento bem como o respectivo sinal vertical. - O mobiliário urbano deve estar direccionado para um design inclusivo.

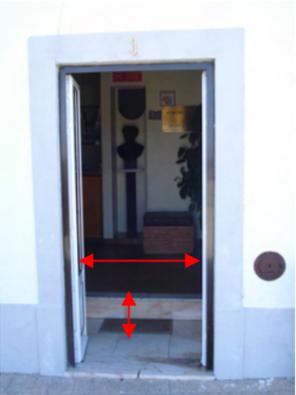
Acesso ao edifício <ul style="list-style-type: none"> - O acesso ao edifício é feito por uma porta não regulamentar, de folha dupla, com um vão livre de 0,84m. - A soleira existente é não regulamentar, altura superior ao máximo regulamentar de 0,03m. - Os puxadores das portas não têm o design mais indicado, dificultando a utilização de pessoas com mobilidade reduzida. - Após feita a entrada existe um degrau de 0,18m de altura não regulamentar, dificultando o acesso a pessoas com mobilidade reduzida. 	Propõe-se: <ul style="list-style-type: none"> - Todas as portas de entrada devem ter um vão mínimo livre de 0,87m conforme o definido na legislação. No caso de portas de duas ou mais folhas, pelo menos uma destas deve apresentar o dimensionamento regulamentar. - A eliminação e/ou rectificação de todas as soleiras superiores a 0,02m. - Os puxadores/fechaduras/trincos devem ter resistência mínima, forma fácil de agarrar com uma mão, não requerer pressão firme ou rodagem do pulso e devem ser em forma de alavanca e não de maçaneta. Devem ainda estar situados entre 0,8m e 1,1m e a mais de 0,05m do bordo exterior da porta. - A iluminação deve estar garantida nos principais pontos deste espaço.
