Designação: Junta de Freguesia de Sobralinho

Localização: Rua João Branco, Sobralinho

3.3.11

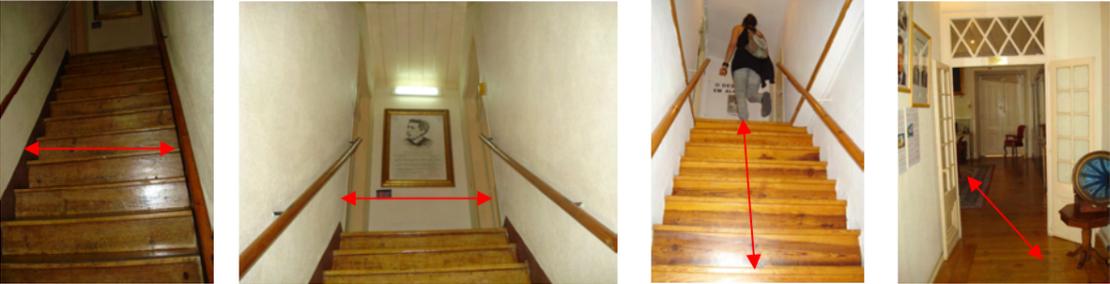
<p>Distribuição no edifício</p> <ul style="list-style-type: none"> - Este museu estrutura-se em 3 pisos, não acessíveis a pessoas com mobilidade reduzida pela ausência de elevador. - Todos os acessos verticais são não regulamentares, pois não cumprem a legislação em termos de dimensões (espelho 0,22m, cobertor 0,23m e corrimão 0,80m), apesar de terem faixa anti-derrapante. - Existem vários desníveis nas diferentes salas de exposições. - Os acessos horizontais são estreitos e com mobiliário a travar o percurso, não regulamentares. 	<p>Propõe-se:</p> <ul style="list-style-type: none"> - Deve ser prevista uma solução para vencer diferenças de pisos e permitir assim a sua utilização por pessoas com mobilidade reduzida através por exemplo de elevadores ou plataformas elevatórias. - Os degraus devem ter 0,28m (cobertor) e 0,18m (espelho), a guarda deve estar a uma altura entre os 0,85m e os 0,90 m e a largura livre das escadas deverá ser de 1,20m. - As escadas e rampas devem apresentar faixas de aproximação de textura e cor contrastantes, no início e fim de cada lanço, devem ainda ostentar um pavimento regular e antiderrapante. - Os espaços de estar e canais de circulação têm de ter um vão mínimo de 1,20m, não só para executar manobras mas também para o cruzamento de pessoas.

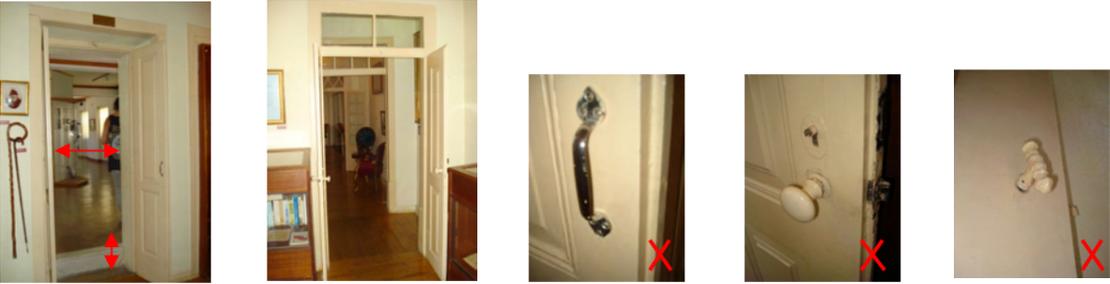
<p>Acesso a dependências e instalações</p> <ul style="list-style-type: none"> - As dimensões dos vãos das portas interiores variam de 0,75m a 0,90m. Existem portas de folha simples e duplas. Todas as dimensões são não regulamentares, pois o vão mínimo regulamentar é de 0,77m, sendo portas de folha duplas uma das folhas terá de ter 0,77m de largura - Existem soleiras e desníveis no pavimento. - Os puxadores das portas não têm o design mais indicado para uma utilização facilitada e apropriada a pessoas com mobilidade reduzida. 	<p>Propõe-se:</p> <ul style="list-style-type: none"> - A substituição e correcção de todas as portas, assegurando um vão mínimo de abertura de 0,77m, mínimo legal. - A eliminação e/ou rectificação de todas as soleiras superiores a 0,02m. - Os puxadores/fechaduras/trincos devem ter resistência mínima, forma fácil de agarrar com uma mão, não requerer pressão firme ou rotação do pulso e devem ser em forma de alavanca e não de maçaneta. Devem ainda estar situados entre 0,8m e 1,1m e a mais de 0,05m do bordo exterior da porta.

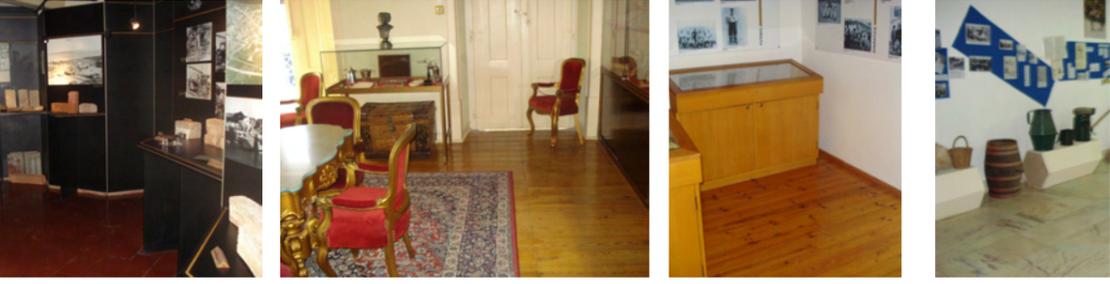
<p>Dependências</p> <ul style="list-style-type: none"> - O atendimento é feito através de um balcão de 1m de altura não regulamentar, pela ausência de rebaixo e vazamento, dificultando a aproximação de pessoas com mobilidade reduzida - As salas de exposição são amplas e sem mobiliário a condicionar os percursos. - Não existem Instalação Sanitária dirigidas a pessoas com mobilidade reduzida. 	<p>Propõe-se:</p> <ul style="list-style-type: none"> - A área de atendimento tem que ter uma zona livre para aproximação frontal ou lateral e o balcão terá de ser rebaixado (0,75m a 0,85m) e com uma extensão não inferior a 0,8m para poder ser utilizado por pessoas com mobilidade reduzida. - Deve ser criada uma Instalação Sanitária dirigida a pessoas com mobilidade reduzida devidamente equipada com os respectivos adereços e bem dimensionada, segundo a legislação. - Os pavimentos de todo o edifício devem ser estáveis, não se deslocando quando sujeitos a acção mecânica. - Devem ser previstos lugares especialmente destinados a pessoas com mobilidade reduzida distribuídos por vários pontos da sala e devem estar devidamente dimensionados, conforme a secção 3.6. do regulamento.

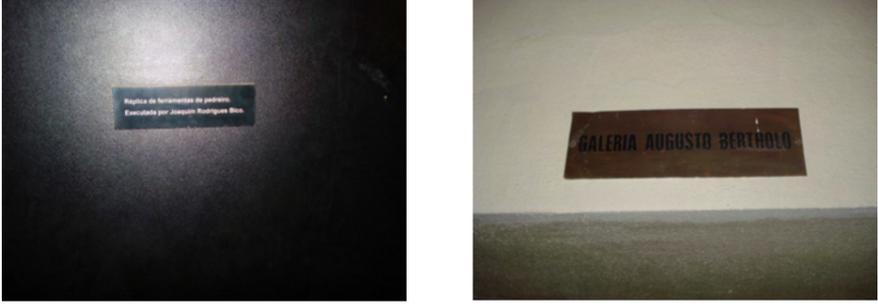
<p>Sinalética</p> <ul style="list-style-type: none"> - Apesar algumas dependências terem presença de sinalética, esta mostra-se ineficaz, uma vez que apresenta um design, localização e dimensionamento não recomendados. - Detectou-se uma completa ausência de sinalética dirigida para os invisuais (Braille) e para os surdos (sinais luminosos). 	<p>Propõe-se:</p> <ul style="list-style-type: none"> - A melhoria da acessibilidade de informação ao nível das placas de informação, altura, dimensionamento, localização, contraste, Braille e dispositivo luminoso.

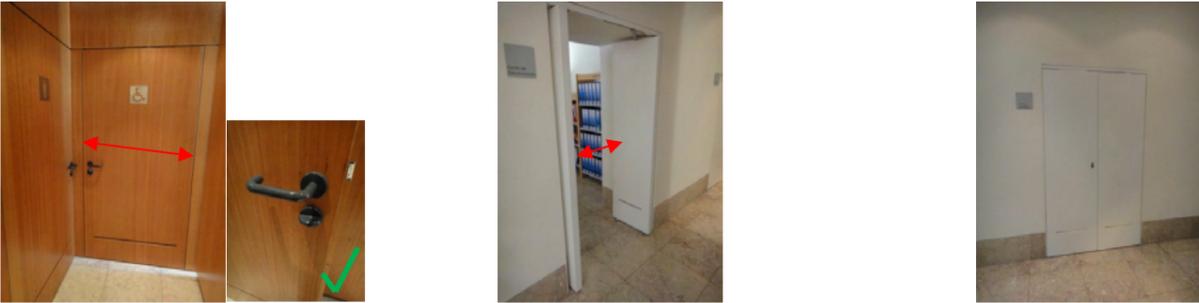
<p>Acesso a dependências e instalações</p> <ul style="list-style-type: none"> - Existem portas interiores com dimensões inferiores às dimensões estipuladas em regulamento. - A porta de acesso às instalações sanitárias dirigida a pessoas com mobilidade reduzida é de abrir para o exterior e tem vão útil regulamentar. O puxador está direccionado para o fácil manuseamento. - O design dos puxadores das portas está direccionado para um design inclusivo, tornando difícil um manuseamento por parte de pessoas com mobilidade reduzida. No entanto existem portas interiores que não têm puxador. 	<p>Propõe-se:</p> <ul style="list-style-type: none"> - A substituição e correcção de todas as portas, assegurando um vão mínimo de abertura de 0,77m, mínimo legal. - No caso de portas de duas ou mais folhas, pelo menos uma destas deve apresentar o dimensionamento regulamentar. - Os puxadores/fechaduras/trincos devem ter resistência mínima, forma fácil de agarrar com uma mão, não requerer pressão firme ou rotação do pulso e devem ser em forma de alavanca e não de maçaneta. Devem ainda estar situados entre 0,8m e 1,1m e a mais de 0,05m do bordo exterior da porta.

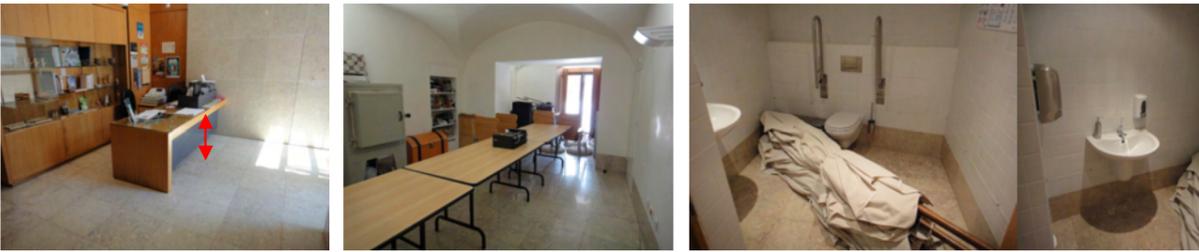
<p>Dependências</p> <ul style="list-style-type: none"> - Por vezes, dentro das dependências, a disposição do mobiliário não permite espaço de passagem e de manobra. - Existe Instalação Sanitária dirigida a pessoas com Mobilidade Reduzida, mas no entanto encontra-se incompleta devido à falta do espelho e da torneira de alavanca. O lavatório também não é regulável e o rebordo superior está a 0.84m de altura e permite uma zona livre sob o lavatório. - O balcão de atendimento, situado no átrio de entrada, tem dimensões regulamentares e é vazado. Balcão da recepção: 0.74m de altura. 	<p>Propõe-se:</p> <ul style="list-style-type: none"> - É importante a organização das várias dependências ao nível do espaço de manobra para possibilitar uma circulação mais fluida. - A Instalação Sanitária dirigida a pessoas com mobilidade reduzida deve estar devidamente equipada com os respectivos adereços e bem dimensionada, segundo a legislação. - Os pavimentos de todo o edifício devem ser estáveis, não se deslocando quando sujeitos a acção mecânica.

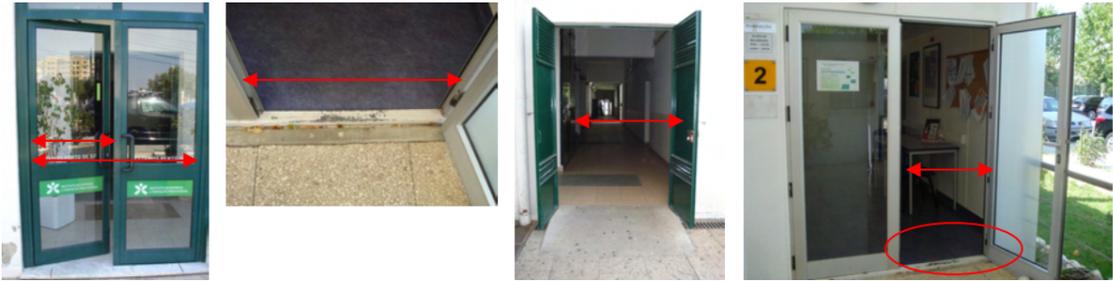
<p>Acesso ao edifício</p> <ul style="list-style-type: none"> - O centro de formação de Alverca é composto por 3 blocos distintos. Ambos com entradas independentes. - Em todas as entradas se verifica uma altura de soleira acima do máximo regulamentar de 0.02m. Todas são de folha dupla e apenas atingem vão útil superior ao mínimo regulamentar quando abertas ambas as folhas. - Os puxadores em forma de alavanca são os mais recomendáveis pois facilitam o manuseamento por parte de pessoas com mobilidade reduzida. 	<p>Propõe-se:</p> <ul style="list-style-type: none"> - A eliminação e/ou rectificação de todas as soleiras superiores a 0,02m. - Todas as portas de entrada devem ter um vão mínimo livre de 0,87m conforme o definido na legislação. No caso de portas de duas ou mais folhas, pelo menos uma destas deve apresentar o dimensionamento regulamentar. - A iluminação deve estar garantida nos principais pontos deste espaço.

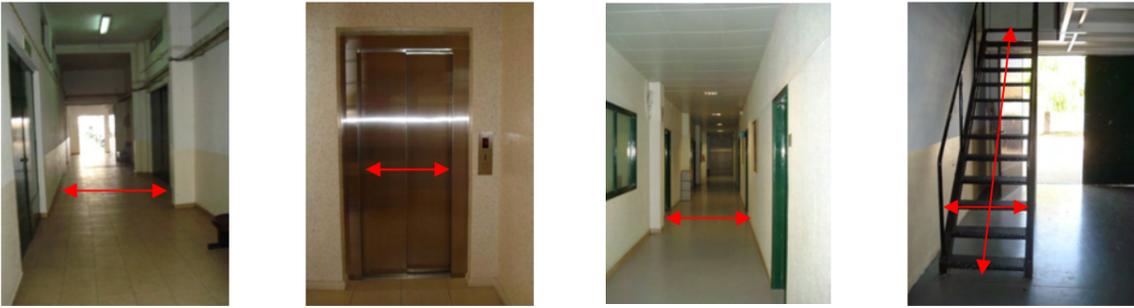
<p>Distribuição no edifício</p> <ul style="list-style-type: none"> - Existem alguns blocos com dois pisos. (bloco C) Apenas o bloco C tem elevador. O elevador tem todas as medidas regulamentares. - No bloco de aulas existem diferentes entradas directas pelo exterior. Este bloco tem dois pisos e o acesso é por escadas com dimensões de degraus regulamentares, no entanto a ausência de espelho (vazadas) é não recomendável. A altura do corrimão é superior ao máximo de 0.90m definido em regulamento, e verifica-se a ausência de patamar intermédio. - A circulação horizontal é sempre superior ao mínimo regulamentar. 	<p>Propõe-se:</p> <ul style="list-style-type: none"> - Deve ser prevista uma solução para vencer diferenças de pisos e permitir assim a sua utilização por pessoas com mobilidade reduzida através por exemplo de elevadores ou plataformas elevatórias. - Os degraus devem ter 0,28m (cobertor) e 0,18m (espelho), a guarda deve estar a uma altura entre os 0,85m e os 0,90 m e a largura livre das escadas deverá ser de 1,20m. - As escadas e rampas devem apresentar faixas de aproximação de textura e cor contrastantes, no início e fim de cada lanço, devem ainda ostentar um pavimento regular e antiderrapante.

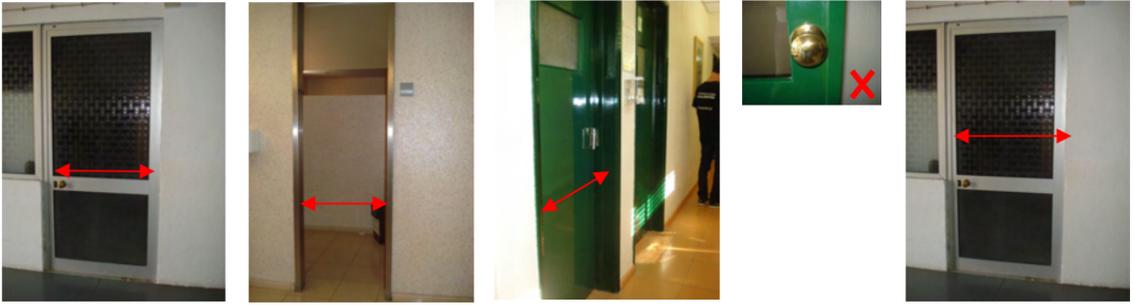
<p>Acesso a dependências e instalações</p> <ul style="list-style-type: none"> - As portas de folha dupla só atingem vão útil com largura superior ao mínimo regulamentar quando abertas ambas as suas folhas. - Existem portas simples que não possuem vão útil superior ao mínimo regulamentar de 0.77m. - O design dos puxadores em forma de maçaneta dificulta o manuseamento por parte de pessoas com mobilidade reduzida. 	<p>Propõe-se:</p> <ul style="list-style-type: none"> - A substituição e correcção de todas as portas, assegurando um vão mínimo de abertura de 0,77m, mínimo legal. No caso de portas de duas ou mais folhas, pelo menos uma destas deve apresentar o dimensionamento regulamentar. - Os puxadores/fechaduras/trincos devem ter resistência mínima, forma fácil de agarrar com uma mão, não requerer pressão firme ou rotação do pulso e devem ser em forma de alavanca e não de maçaneta. Devem ainda estar situados entre 0,8m e 1,1m e a mais de 0,05m do bordo exterior da porta.

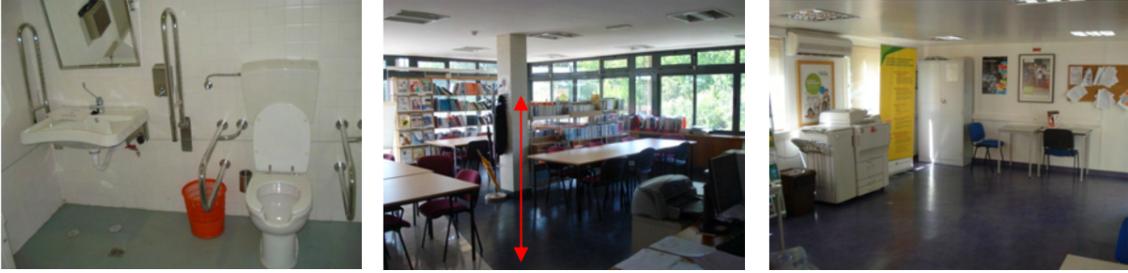
<p>Dependências</p> <ul style="list-style-type: none"> - Existe uma instalação sanitária para pessoas com mobilidade reduzida totalmente regulamentar e devidamente equipada, e outra não regulamentar uma vez que o sentido de abertura é para dentro e não possui vão útil superior a 0.77m. Também não se encontra totalmente equipada pois apenas possui barras de sanita. - O atendimento é geralmente feito por secretária a uma altura regulamentar, facilitando assim o atendimento de pessoas com mobilidade reduzida. 	<p>Propõe-se:</p> <ul style="list-style-type: none"> - O sentido de abertura da porta da Instalação Sanitária dirigida a pessoas com mobilidade reduzida deve ser para fora, facilitando assim a utilização por parte de pessoas com mobilidade reduzida. - Os pavimentos de todo o edifício devem ser estáveis, não se deslocando quando sujeitos a acção mecânica. - Devem ser previstos lugares especialmente destinados a pessoas com mobilidade reduzida distribuídos por vários pontos da sala e devem estar devidamente dimensionados, conforme a secção 3.6. do regulamento.

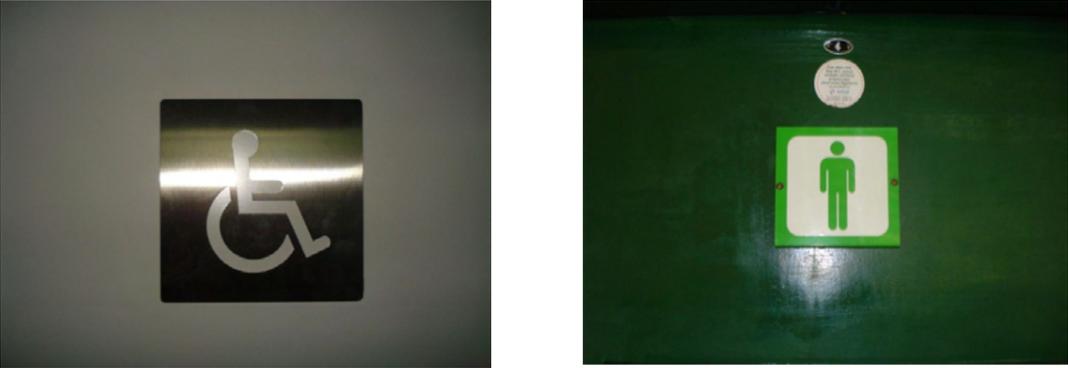
<p>Sinalética</p> <ul style="list-style-type: none"> - Apesar de algumas dependências terem presença de sinalética, esta mostra-se ineficaz, uma vez que apresenta um design, localização e dimensionamento não recomendados. - Detectou-se uma completa ausência de sinalética dirigida para os invisuais (Braille) e para os surdos (sinais luminosos). 	<p>Propõe-se:</p> <ul style="list-style-type: none"> - A melhoria da acessibilidade de informação ao nível das placas de informação, altura, dimensionamento, localização, contraste, Braille e dispositivo luminoso.

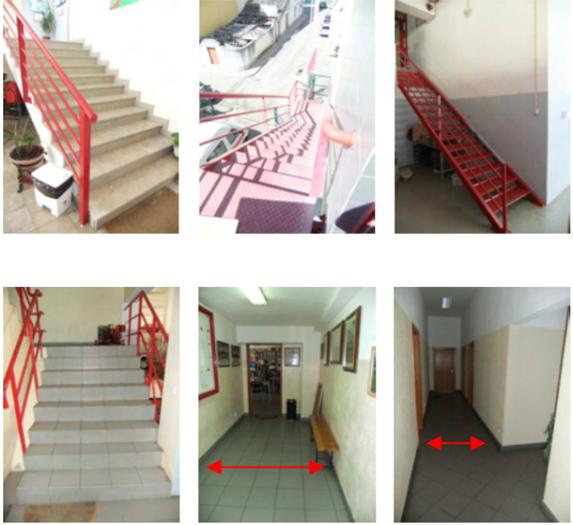
<p>Distribuição no edifício</p> <ul style="list-style-type: none"> - Este edifício estrutura-se em dois pisos. O piso superior só é acessado por escadas. Existem três escadas interiores de acesso ao piso 1, uma de acesso público situada na entrada principal, outra de acesso à linha de comando e outra de acesso aos gabinetes e espaços internos, e existe umas escadas exteriores de evacuação. No piso 0, existe ainda uma diferença de cotas entre o espaço de entrada pública e o espaço interior mais privado que é resolvido com um degrau. - As escadas interiores de acesso público e de acesso privado têm dimensões regulamentares, no entanto os corrimãos não estão a altura regulamentar. - As escadas exteriores de evacuação e as escadas interiores de acesso à sala de comando não são regulamentares porque são vazadas e porque não têm largura regulamentar. - Os corredores, átrios e espaço de distribuição são amplos. - Não existe elevador. 	<p>Propõe-se:</p> <ul style="list-style-type: none"> - Deve ser prevista uma solução para vencer diferenças de pisos e permitir assim a sua utilização por pessoas com mobilidade reduzida através por exemplo de elevadores ou plataformas elevatórias. - Os degraus devem ter 0,28m (cobertor) e 0,18m (espelho), a guarda deve estar a uma altura entre os 0,85m e os 0,90 m e a largura livre das escadas deverá ser de 1,20m. - As escadas e rampas devem apresentar faixas de aproximação de textura e cor contrastantes, no início e fim de cada lanço, devem ainda ostentar um pavimento regular e antiderrapante.

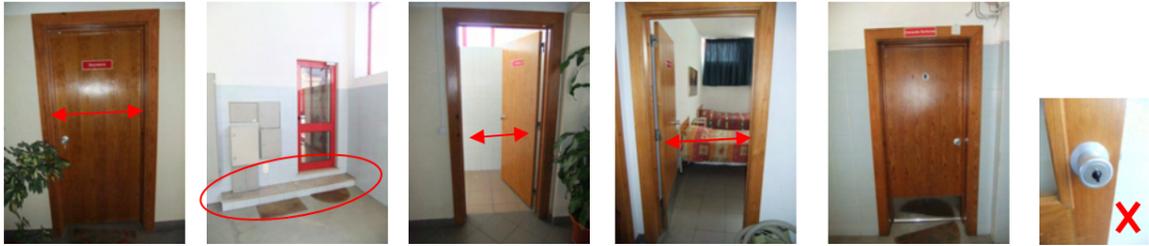
<p>Acesso a dependências e instalações</p> <ul style="list-style-type: none"> - As portas interiores de acesso a dependências não são regulamentares quanto à sua largura, pois têm largura inferior à estipulada em regulamento (0,77m). - No piso 0, existe uma diferença de cotas entre o espaço de entrada pública e o espaço interior mais privado que é resolvido com um degrau com dimensão regulamentar, e com soleira de altura não regulamentar. - O design dos puxadores das portas não está direccionado para um design inclusivo, tornando difícil um manuseamento por parte de pessoas com mobilidade reduzida. 	<p>Propõe-se:</p> <ul style="list-style-type: none"> - A substituição e correcção de todas as portas, assegurando um vão mínimo de abertura de 0,77m, mínimo legal. - A eliminação e/ou rectificação de todas as soleiras superiores a 0,02m. - Os puxadores/fechaduras/trincos devem ter resistência mínima, forma fácil de agarrar com uma mão, não requerer pressão firme ou rotação do pulso e devem ser em forma de alavanca e não de maçaneta. Devem ainda estar situados entre 0,8m e 1,1m e a mais de 0,05m do bordo exterior da porta.

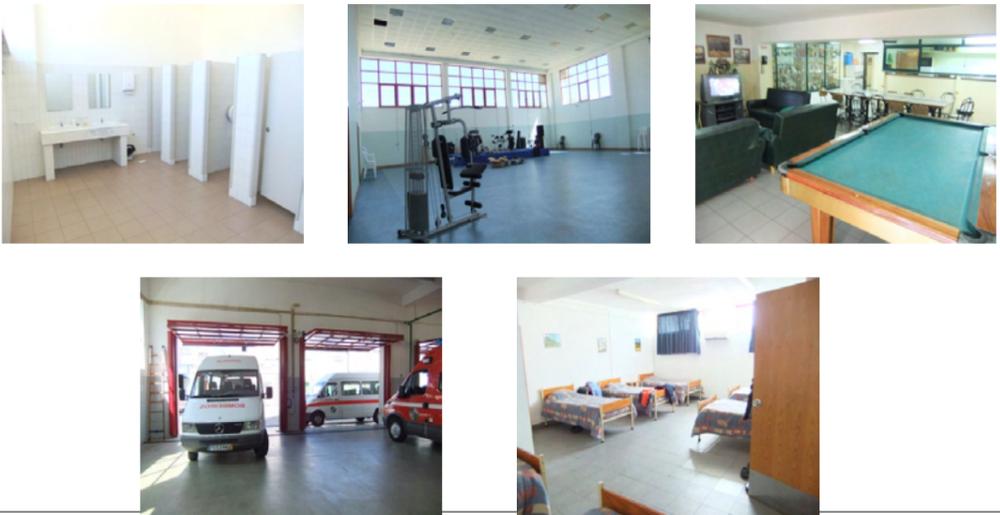
<p>Dependências</p> <ul style="list-style-type: none"> - As dependências têm a disposição do mobiliário de forma organizada o que permite espaços de passagem e de manobra. - Não existe Instalação Sanitária dirigida a pessoas com Mobilidade Reduzida, e as existentes não têm espaço para adaptação e colocação dos respectivos equipamentos. - Existem balcões de atendimento que não têm dimensões regulamentares (1.30m de altura sem rebaixo). 	<p>Propõe-se:</p> <ul style="list-style-type: none"> - Deve ser prevista a criação de uma Instalação Sanitária dirigida a pessoas com mobilidade reduzida devidamente equipada com os respectivos adereços e bem dimensionada, segundo a legislação. - A área de atendimento tem que ter uma zona livre para aproximação frontal ou lateral e o balcão terá de ser rebaixado (0,75m a 0,85m) e com uma extensão não inferior a 0,8m para poder ser utilizado por pessoas com mobilidade reduzida. - Os pavimentos de todo o edifício devem ser estáveis, não se deslocando quando sujeitos a acção mecânica. - Devem ser previstos lugares especialmente destinados a pessoas com mobilidade reduzida distribuídos por vários pontos da sala e devem estar devidamente dimensionados, conforme a secção 3.6. do regulamento.

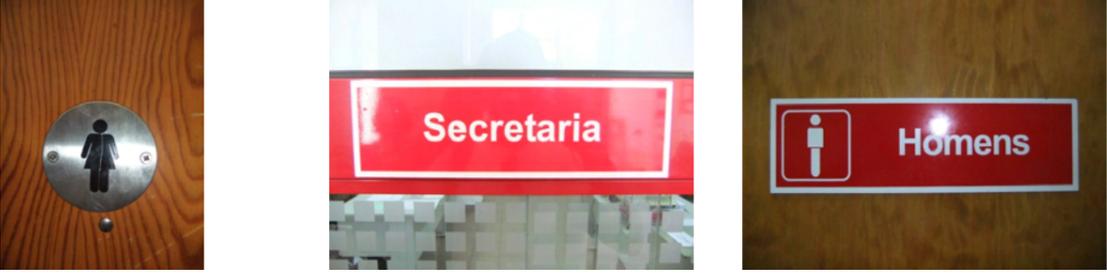
<p>Sinalética</p> <ul style="list-style-type: none"> - Apesar algumas dependências terem presença de sinalética, esta mostra-se ineficaz, uma vez que apresenta uma localização e dimensionamento não recomendados. - Detectou-se uma completa ausência de sinalética dirigida para os invisuais (Braille) e para os surdos (sinais luminosos). 	<p>Propõe-se:</p> <ul style="list-style-type: none"> - A melhoria da acessibilidade de informação ao nível das placas de informação, altura, dimensionamento, localização, contraste, Braille e dispositivo luminoso.

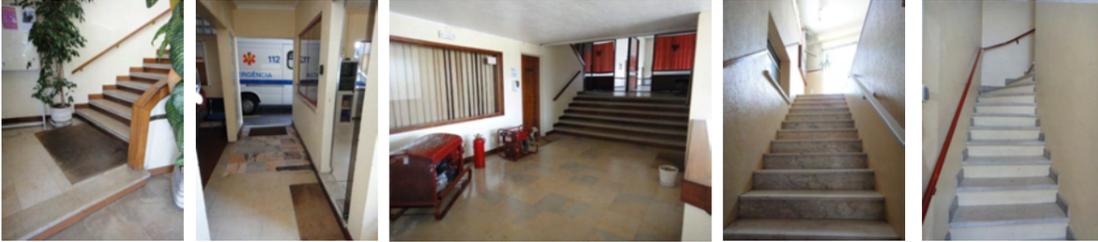
<p>Distribuição no edifício</p> <ul style="list-style-type: none"> - Este edifício distribui-se em três pisos. - Não existe elevador. O acesso a todos os pisos é somente feito por escadas. - Existem várias escadas e algumas não têm dimensões conforme o regulamento. - Existem corredores, átrios e espaços de distribuição que apresentam estrangulamentos, os quais dificultam a utilização destes espaços. 	<p>Propõe-se:</p> <ul style="list-style-type: none"> - Deve ser prevista uma solução para vencer diferenças de pisos e permitir assim a sua utilização por pessoas com mobilidade reduzida através por exemplo de elevadores ou plataformas elevatórias. - Os degraus devem ter 0,28m (cobertor) e 0,18m (espelho), a guarda deve estar a uma altura entre os 0,85m e os 0,90 m e a largura livre das escadas deverá ser de 1,20m. - As escadas e rampas devem apresentar faixas de aproximação de textura e cor contrastantes, no início e fim de cada lanço, devem ainda ostentar um pavimento regular e antiderrapante. - Os espaços de estar e canais de circulação têm de ter um vão mínimo de 1,20m, não só para executar manobras mas também para o cruzamento de pessoas.

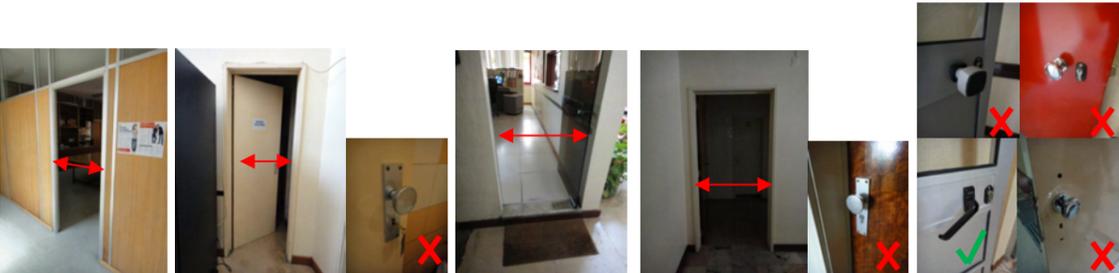
<p>Acesso a dependências e instalações</p> <ul style="list-style-type: none"> - Muitas das portas interiores não apresentam largura mínima de vão útil regulamentar. - O design dos puxadores das portas nem sempre está direccionado para um design inclusivo, tornando difícil um manuseamento por parte de pessoas com mobilidade reduzida. 	<p>Propõe-se:</p> <ul style="list-style-type: none"> - A substituição e correcção de todas as portas, assegurando um vão mínimo de abertura de 0,77m, mínimo legal. - Os puxadores/fechaduras/trincos devem ter resistência mínima, forma fácil de agarrar com uma mão, não requerer pressão firme ou rodagem do pulso e devem ser em forma de alavanca e não de maçaneta. Devem ainda estar situados entre 0,8m e 1,1m e a mais de 0,05m do bordo exterior da porta.

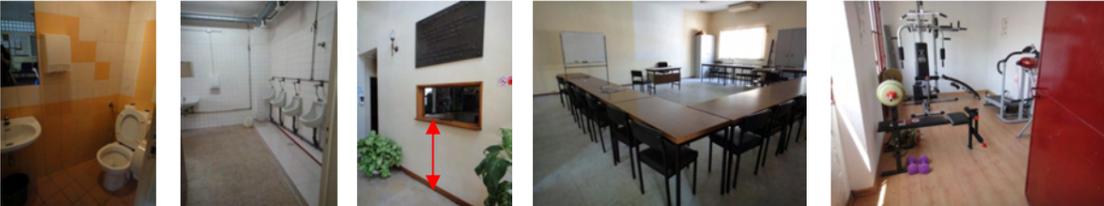
<p>Dependências</p> <ul style="list-style-type: none"> - A disposição do mobiliário nas dependências permite ter espaço para passagem e para manobra. - Não existe Instalação Sanitária dirigida a pessoas com Mobilidade Reduzida, e as instalações sanitárias existentes não têm espaço que permitam a adaptação e a colocação dos respectivos equipamentos. - O balcão de atendimento, situado no átrio de entrada, não tem altura regulamentar. Balcão da recepção: 1.16m de altura. 	<p>Propõe-se:</p> <ul style="list-style-type: none"> - Deve ser criada uma Instalação Sanitária dirigida a pessoas com mobilidade reduzida devidamente equipada com os respectivos adereços e bem dimensionada, segundo a legislação. - A área de atendimento tem que ter uma zona livre para aproximação frontal ou lateral e o balcão terá de ser rebaixado (0,75m a 0,85m) e com uma extensão não inferior a 0,8m para poder ser utilizado por pessoas com mobilidade reduzida. - Os pavimentos de todo o edifício devem ser estáveis, não se deslocando quando sujeitos a acção mecânica. - Devem ser previstos lugares especialmente destinados a pessoas com mobilidade reduzida distribuídos por vários pontos da sala e devem estar devidamente dimensionados, conforme a secção 3.6. do regulamento.

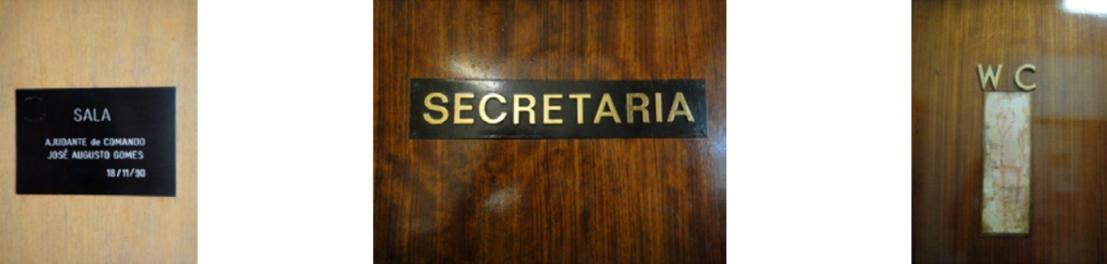
<p>Sinalética</p> <ul style="list-style-type: none"> - Apesar algumas dependências terem presença de sinalética, esta mostra-se ineficaz, uma vez que apresenta uma localização e dimensionamento não recomendados. - Detectou-se uma completa ausência de sinalética dirigida para os invisuais (Braille) e para os surdos (sinais luminosos). 	<p>Propõe-se:</p> <ul style="list-style-type: none"> - A melhoria da acessibilidade de informação ao nível das placas de informação, altura, dimensionamento, localização, contraste, Braille e dispositivo luminoso.

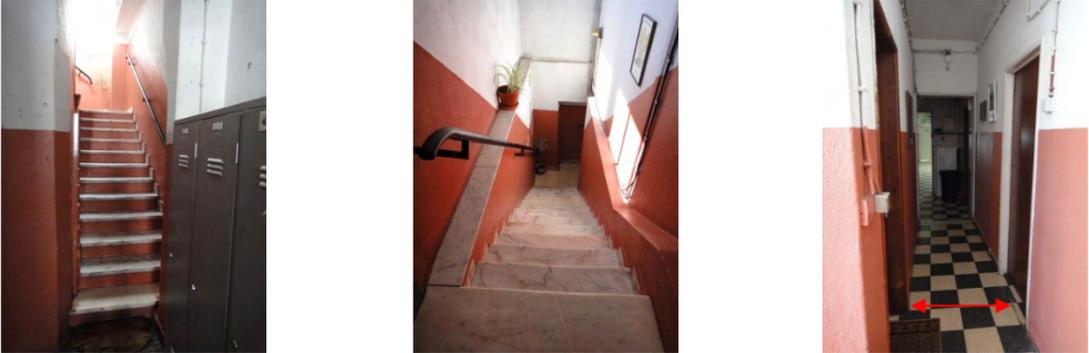
<p>Distribuição no edifício</p> <ul style="list-style-type: none"> - Este edifício estrutura-se em dois pisos e existe um meio piso. O acesso é feito exclusivamente por escadas. - Os corredores, átrios e espaço de distribuição são estreitos e não regulamentares. - Não existe elevador. - A escada apesar de ter os degraus com dimensões regulamentares, a sua largura não é regulamentar. O corrimão situa-se a 0.90m de altura, mas é unilateral e por isso não regulamentar. 	<p>Propõe-se:</p> <ul style="list-style-type: none"> - Deve ser prevista uma solução para vencer diferenças de pisos e permitir assim a sua utilização por pessoas com mobilidade reduzida através por exemplo de elevadores ou plataformas elevatórias. - Os espaços de estar e canais de circulação têm de ter um vão mínimo de 1,20m, não só para executar manobras mas também para o cruzamento de pessoas. - Os degraus devem ter 0,28m (cobertor) e 0,18m (espelho), a guarda deve estar a uma altura entre os 0,85m e os 0,90 m e a largura livre das escadas deverá ser de 1,20m. - As escadas e rampas devem apresentar faixas de aproximação de textura e cor contrastantes, no início e fim de cada lanço, devem ainda ostentar um pavimento regular e antiderrapante.

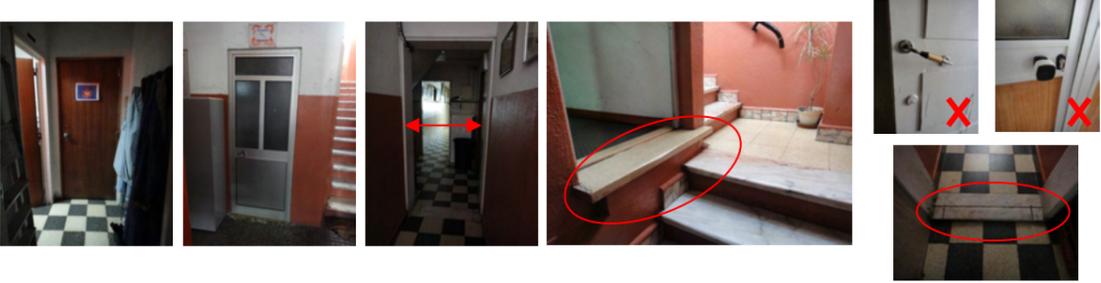
<p>Acesso a dependências e instalações</p> <ul style="list-style-type: none"> - As portas interiores de acesso a dependências não são regulamentares devido à sua largura, pois têm dimensão inferior a 0.77m de largura conforme estipulado em regulamento. - O design dos puxadores das portas não está direccionado para um design inclusivo, tornando difícil o manuseamento por parte de pessoas com mobilidade reduzida. 	<p>Propõe-se:</p> <ul style="list-style-type: none"> - A substituição e correcção de todas as portas, assegurando um vão mínimo de abertura de 0,77m, mínimo legal. - Os puxadores/fechaduras/trincos devem ter resistência mínima, forma fácil de agarrar com uma mão, não requerer pressão firme ou rotação do pulso e devem ser em forma de alavanca e não de maçaneta. Devem ainda estar situados entre 0,8m e 1,1m e a mais de 0,05m do bordo exterior da porta.

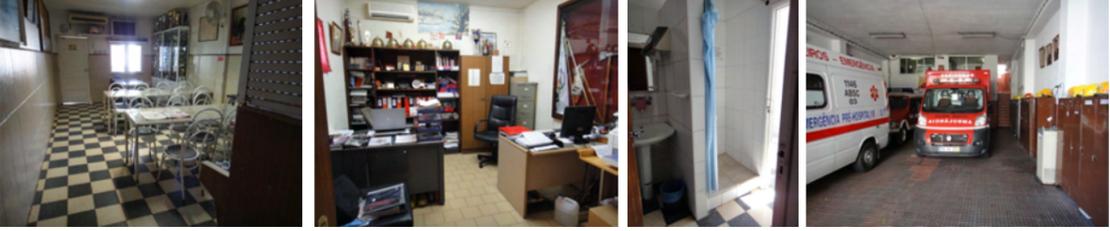
<p>Dependências</p> <ul style="list-style-type: none"> - As dependências têm a disposição do mobiliário de forma não organizada o que dificulta os espaços para passagem e para manobra. - Não existe Instalação Sanitária dirigida a pessoas com Mobilidade Reduzida, e as existentes não têm espaço para adaptação e colocação dos respectivos equipamentos. - O balcão de atendimento não tem dimensão regulamentar (1.05m de altura). 	<p>Propõe-se:</p> <ul style="list-style-type: none"> - Deve ser criada uma Instalação Sanitária dirigida a pessoas com mobilidade reduzida devidamente equipada com os respectivos adereços e bem dimensionada, segundo a legislação. - A área de atendimento tem que ter uma zona livre para aproximação frontal ou lateral e o balcão terá de ser rebaixado (0,75m a 0,85m) e com uma extensão não inferior a 0,8m para poder ser utilizado por pessoas com mobilidade reduzida. - Os pavimentos de todo o edifício devem ser estáveis, não se deslocando quando sujeitos a acção mecânica. - Devem ser previstos lugares especialmente destinados a pessoas com mobilidade reduzida distribuídos por vários pontos da sala e devem estar devidamente dimensionados, conforme a secção 3.6. do regulamento.

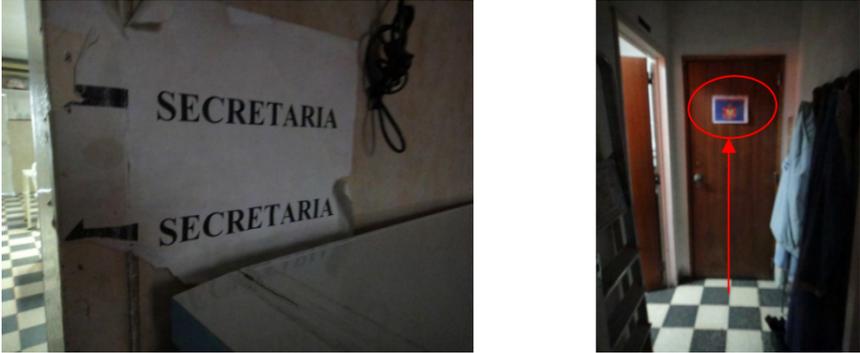
<p>Sinalética</p> <ul style="list-style-type: none"> - A sinalética é quase nula e a que existe mostra-se ineficaz, uma vez que apresenta uma localização e dimensionamento não recomendados. - Detectou-se uma completa ausência de sinalética dirigida para os invisuais (Braille) e para os surdos (sinais luminosos). 	<p>Propõe-se:</p> <ul style="list-style-type: none"> - A melhoria da acessibilidade de informação ao nível das placas de informação, altura, dimensionamento, localização, contraste, Braille e dispositivo luminoso.

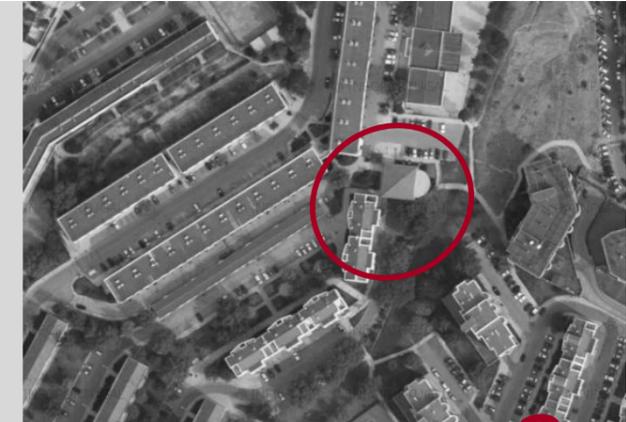
3.3.25

Descrição, Função ou Uso do Edifício: A casa da Juventude é um espaço que dedica a sua actividade aos jovens do Concelho procurando, de forma abrangente, dar visibilidade aos seus projectos e iniciativas, promovidas quer de forma associativa ou individual.

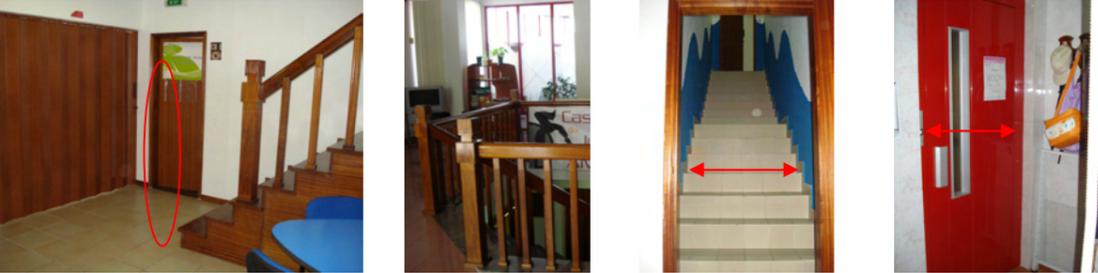
<p>Distribuição no edifício</p> <ul style="list-style-type: none"> - Este edifício estrutura-se em diferentes pisos. Existe um elevador não regulamentar, (0,90m/0,90m de cabine). - Existem vários desníveis no pavimento. - As várias escadas de distribuição são não regulamentares, tanto pela ausência de faixas anti-derrapantes, como pela ausência de corrimão, pela ausência do prolongamento do corrimão e pela largura inferior a 1,20m. - Os acessos horizontais nem sempre têm as dimensões regulamentares. 	<p>Propõe-se:</p> <ul style="list-style-type: none"> - As dimensões do elevador regulamentares devem ter 1,10mX1,40m, porta de 0,80m, guarda entre os 0.875m e os 0.925m. - Deve ser prevista uma solução para vencer diferenças de pisos e permitir assim a sua utilização por pessoas com mobilidade reduzida através por exemplo de elevadores ou plataformas elevatórias. - Os degraus devem ter 0,28m (cobertor) e 0,18m (espelho), a guarda deve estar a uma altura entre os 0,85m e os 0,90 m e a largura livre das escadas deverá ser de 1,20m. - As escadas devem apresentar faixas de aproximação de textura e cor contrastantes, no início e fim de cada lanço, devem ainda ostentar um pavimento regular e antiderrapante. - Os espaços de estar e canais de circulação têm de ter um vão mínimo de 1,20m, não só para executar manobras mas também para o cruzamento de pessoas.

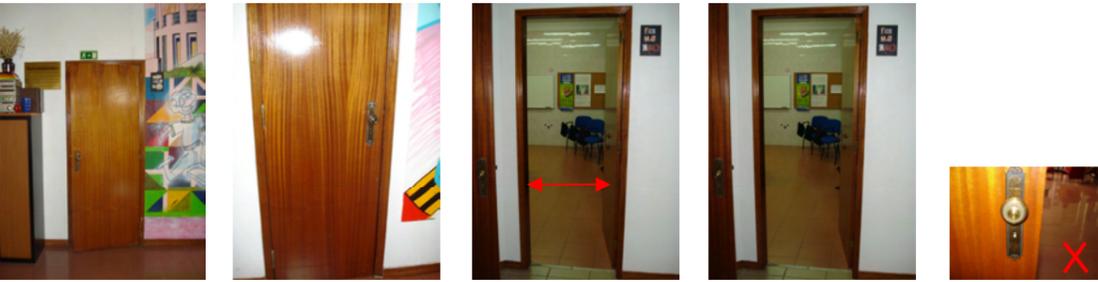
<p>Acesso a dependências e instalações</p> <ul style="list-style-type: none"> - Dimensões das portas interiores variam de 0, 55m a 0,75m. Existem portas de folha simples e duplas. Todas as dimensões inferiores a 0,77m são não regulamentares. - Num dos acessos às dependências existe uma soleira não regulamentar com 0,07m de altura. - Em quase todos os casos, os puxadores das portas são de maçaneta, não regulamentares, dificultando o acesso a pessoas com mobilidade reduzida. 	<p>Propõe-se:</p> <ul style="list-style-type: none"> - Deve ser feita a substituição e correcção de todas as portas, assegurando um vão mínimo de abertura de 0,77m, mínimo legal. - Propõem-se a eliminação e/ou rectificação de todas as soleiras superiores a 0,02m. - Os puxadores/fechaduras/trincos devem ter resistência mínima, forma fácil de agarrar com uma mão, não requerer pressão firme ou rodagem do pulso e devem ser em forma de alavanca e não de maçaneta. Devem ainda estar situados entre 0,8m e 1,1m e a mais de 0,05m do bordo exterior da porta.

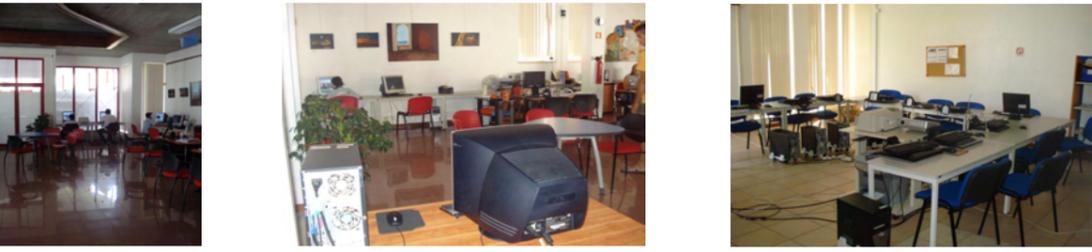
<p>Dependências</p> <ul style="list-style-type: none"> - O atendimento é feito por secretárias, altura 0,81m regulamentar. - Não existem Instalações Sanitárias dirigidas a pessoas com mobilidade reduzida. - As dependências são amplas e sem mobiliário a condicionar o percurso de pessoas com mobilidade reduzida. 	<p>Propõe-se:</p> <ul style="list-style-type: none"> - Deve ser criada uma Instalação Sanitária dirigida a pessoas com mobilidade reduzida devidamente equipada com os respectivos adereços e bem dimensionada, segundo a legislação. - Os pavimentos de todo o edifício devem ser estáveis, não se deslocando quando sujeitos a acção mecânica. - Devem ser previstos lugares especialmente destinados a pessoas com mobilidade reduzida distribuídos por vários pontos da sala e devem estar devidamente dimensionados, conforme a secção 3.6. do regulamento.

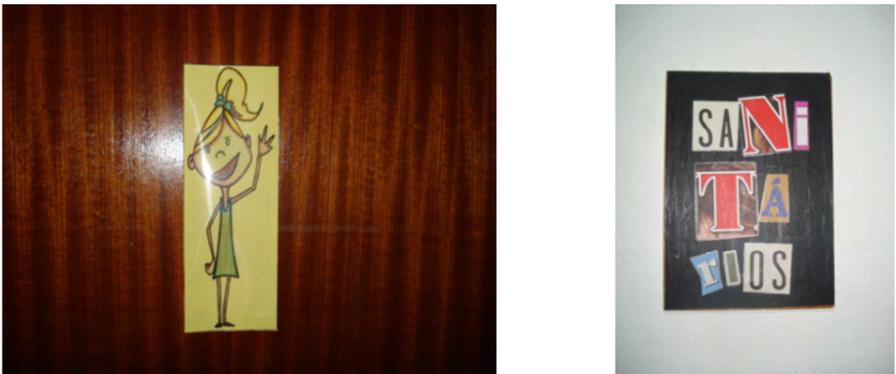
<p>Sinalética</p> <ul style="list-style-type: none"> - Apesar algumas dependências terem presença de sinalética, esta mostra-se ineficaz, uma vez que apresenta um design, localização e dimensionamento não recomendados. - Detectou-se uma completa ausência de sinalética dirigida para os invisuais (Braille) e para os surdos (sinais luminosos). 	<p>Propõe-se:</p> <ul style="list-style-type: none"> - A melhoria da acessibilidade de informação ao nível das placas de informação, altura, dimensionamento, localização, contraste, Braille e dispositivo luminoso.

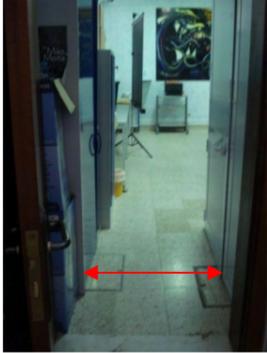
<p>Distribuição no edifício</p> <ul style="list-style-type: none"> - Este edifício estrutura-se num só piso, openspace, e não existem desníveis no seu interior. - Os corredores, átrios e espaço de distribuição têm espaço de passagem e de manobra.

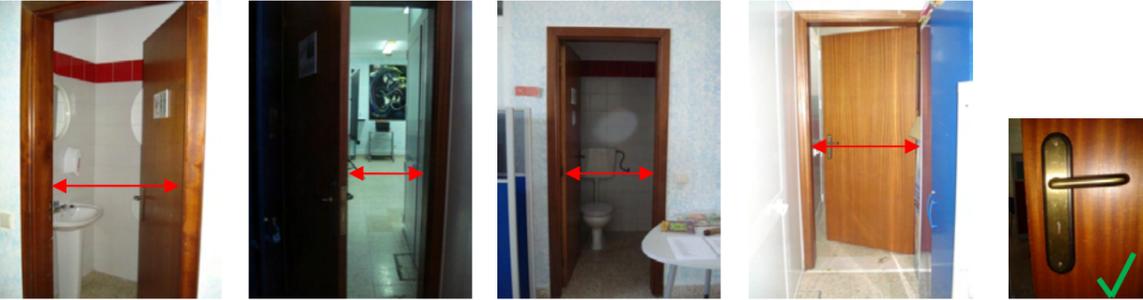
<p>Acesso a dependências e instalações</p> <ul style="list-style-type: none"> - Existem portas interiores de acesso a dependências com 0.73m de largura e por isso não são regulamentares. - O design dos puxadores das portas está direccionado para um design inclusivo, permitindo o manuseamento por parte de pessoas com mobilidade reduzida. 	<p>Propõe-se:</p> <ul style="list-style-type: none"> - A substituição e correcção de todas as portas, assegurando um vão mínimo de abertura de 0,77m, mínimo legal. - Os puxadores/fechaduras/trincos devem ter resistência mínima, forma fácil de agarrar com uma mão, não requerer pressão firme ou rotação do pulso e devem ser em forma de alavanca e não de maçaneta. Devem ainda estar situados entre 0,8m e 1,1m e a mais de 0,05m do bordo exterior da porta.

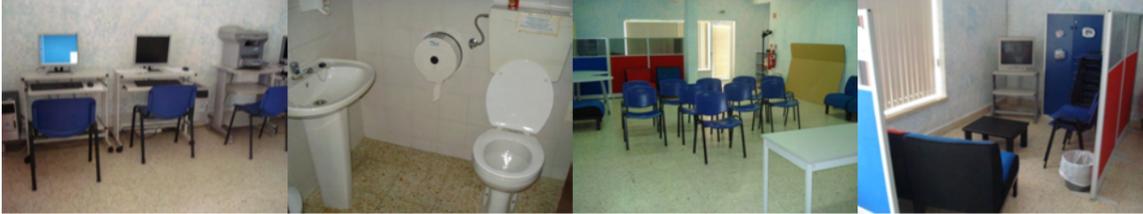
<p>Dependências</p> <ul style="list-style-type: none"> - As dependências têm a disposição do mobiliário de forma organizada e que permite espaços de passagem e de manobra amplos. - Não existe Instalação Sanitária dirigida a pessoas com Mobilidade Reduzida, e as existentes não têm espaço para adaptação e colocação dos respectivos equipamentos. - O balcão de atendimento tem dimensão regulamentar (feito por secretária). 	<p>Propõe-se:</p> <ul style="list-style-type: none"> - Deve ser criada uma Instalação Sanitária dirigida a pessoas com mobilidade reduzida devidamente equipada com os respectivos adereços e bem dimensionada, segundo a legislação. - Os pavimentos de todo o edifício devem ser estáveis, não se deslocando quando sujeitos a acção mecânica. - Devem ser previstos lugares especialmente destinados a pessoas com mobilidade reduzida distribuídos por vários pontos da sala e devem estar devidamente dimensionados, conforme a secção 3.6. do regulamento.

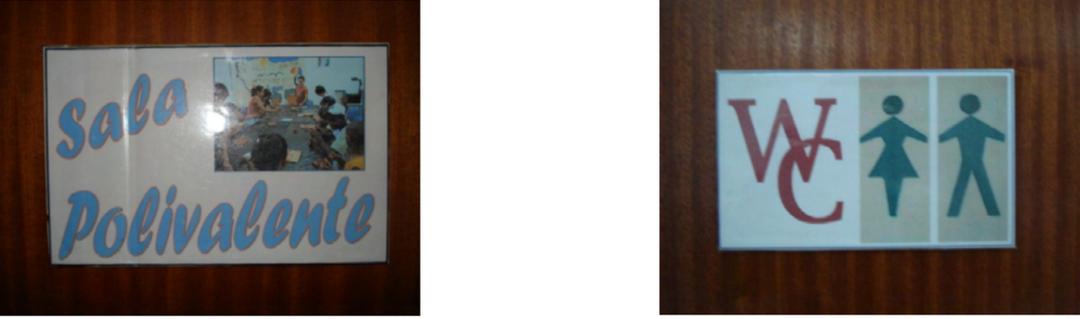
<p>Sinalética</p> <ul style="list-style-type: none"> - Apesar algumas dependências terem presença de sinalética, esta mostra-se ineficaz, uma vez que apresenta uma localização e dimensionamento não recomendados. - Detectou-se uma completa ausência de sinalética dirigida para os invisuais (Braille) e para os surdos (sinais luminosos). 	<p>Propõe-se:</p> <ul style="list-style-type: none"> - A melhoria da acessibilidade de informação ao nível das placas de informação, altura, dimensionamento, localização, contraste, Braille e dispositivo luminoso.

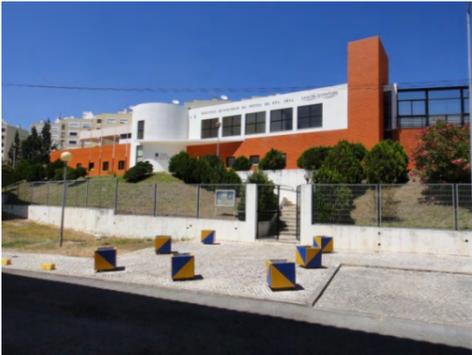
<p>Acesso exterior ao edifício</p> <ul style="list-style-type: none"> - O espaço exterior público envolvente ao edifício em estudo tem os acessos pavimentados com um material irregular. Os passeios são abrangentes. - Não existem passadeiras nas proximidades. - Não existe estacionamento para pessoas com mobilidade reduzida, no entanto existe um parque de estacionamento privado situado à cota da entrada principal. - A organização do mobiliário urbano existente por vezes obstrui os passeios da via pública. 	<p>Propõe-se:</p> <ul style="list-style-type: none"> - O pavimento deve ser corrigido para que a sua utilização seja feita de uma forma confortável e sem barreiras. - Deve ser previsto a colocação de um lugar de estacionamento exclusivo para pessoas com mobilidade reduzida com 2,50X5,00X (1,00m lateral). O piso deverá estar demarcado com cor contrastante e o sinal horizontal com símbolo internacional deverá ser inscrito no pavimento bem como o respectivo sinal vertical. - O mobiliário urbano deve estar direccionado para um design inclusivo.

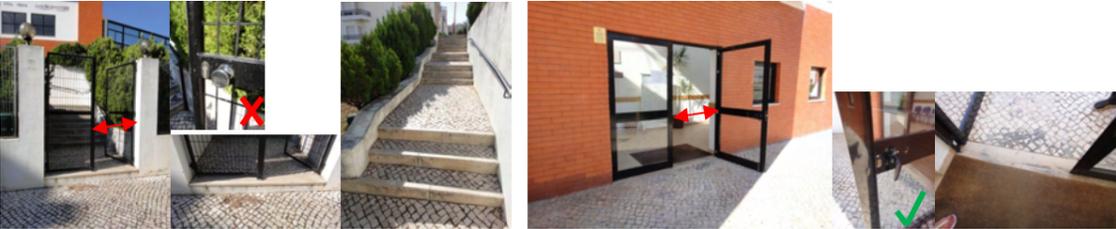
<p>Acesso ao edifício</p> <ul style="list-style-type: none"> - A cota interior do edifício é mais elevada que a do exterior. O acesso é feito por meio de escadas. - O acesso às escadas é feito por um portão de folha dupla e cada folha tem 1m de largura, regulamentar. No entanto existe uma soleira com 0,09m de altura, não regulamentar e o puxador não permite o manuseamento por parte de pessoas com mobilidade reduzida. - A escada de acesso à entrada do edifício tem dimensões regulamentares e o corrimão tem 0,85m de altura, regulamentar, no entanto é unilateral. - A porta de entrada do edifício é constituída por duas folhas e cada uma tem 0,77m de largura, não regulamentar. - O puxador é de alavanca e por isso permite o manuseamento por parte de pessoas com mobilidade reduzida. 	<p>Propõe-se:</p> <ul style="list-style-type: none"> - A eliminação e/ou rectificação de todas as soleiras superiores a 0,02m. - Todas as portas de entrada devem ter um vão mínimo livre de 0,87m conforme o definido na legislação. No caso de portas de duas ou mais folhas, pelo menos uma destas deve apresentar o dimensionamento regulamentar. - Os puxadores/fechaduras/trincos devem ter resistência mínima, forma fácil de agarrar com uma mão, não requerer pressão firme ou rotação do pulso e devem ser em forma de alavanca e não de maçaneta. Devem ainda estar situados entre 0,8m e 1,1m e a mais de 0,05m do bordo exterior da porta. - A iluminação deve estar garantida nos principais pontos deste espaço.

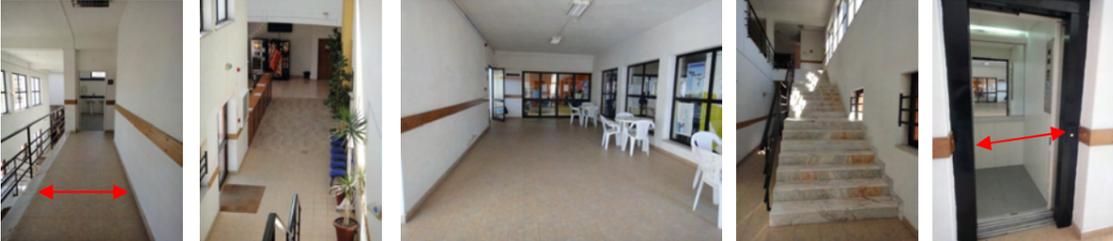
<p>Distribuição no edifício</p> <ul style="list-style-type: none"> - Este estabelecimento situa-se no segundo piso do edifício da piscina municipal. O acesso é feito por escadas e por elevador. - O elevador não tem dimensões regulamentares. Os botões interiores têm escrita Braille e alto-relevo. - As escadas não têm dimensões não regulamentares. O corrimão é unilateral. - Os corredores, átrios e espaço de distribuição são amplos. 	<p>Propõe-se:</p> <ul style="list-style-type: none"> - As dimensões do elevador regulamentares devem ter 1,10mX1,40m, porta de 0,80m, guarda entre os 0.875m e os 0.925m. - Os degraus devem ter 0,28m (cobertor) e 0,18m (espelho), a guarda deve estar a uma altura entre os 0,85m e os 0,90 m e a largura livre das escadas deverá ser de 1,20m. - As escadas e rampas devem apresentar faixas de aproximação de textura e cor contrastantes, no início e fim de cada lanço, devem ainda ostentar um pavimento regular e antiderrapante.

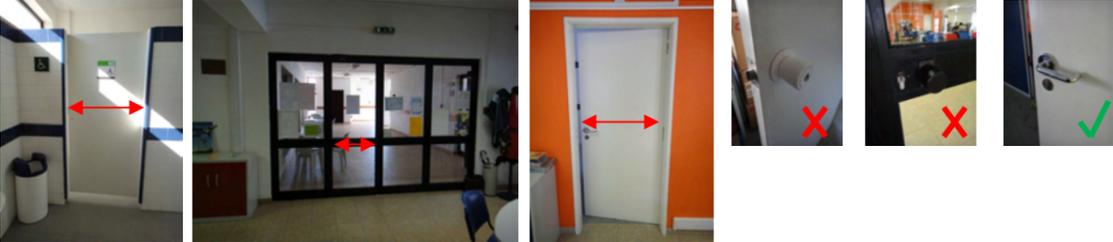
<p>Acesso a dependências e instalações</p> <ul style="list-style-type: none"> - As portas interiores de acesso a dependências são regulamentares quanto à sua largura. - Nem sempre o design dos puxadores das portas está direccionado para um design inclusivo, tornando difícil o manuseamento por parte de pessoas com mobilidade reduzida. 	<p>Propõe-se:</p> <ul style="list-style-type: none"> - Os puxadores/fechaduras/trincos devem ter resistência mínima, forma fácil de agarrar com uma mão, não requerer pressão firme ou rotação do pulso e devem ser em forma de alavanca e não de maçaneta. Devem ainda estar situados entre 0,8m e 1,1m e a mais de 0,05m do bordo exterior da porta.

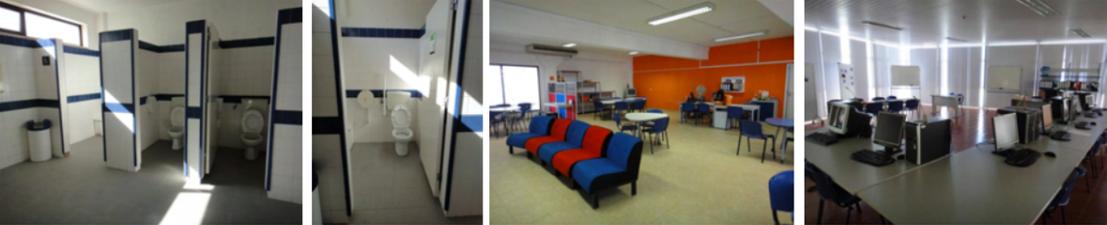
<p>Dependências</p> <ul style="list-style-type: none"> - As dependências têm a disposição do mobiliário de forma organizada e que permite espaços de passagem e de manobra amplos. - Existe Instalação Sanitária dirigida a pessoas com Mobilidade Reduzida, contudo apresenta-se incompleta e por isso não regulamentar. - O balcão de recepção e de atendimento situa-se na entrada e é feito por meio de secretária com altura regulamentar. 	<p>Propõe-se:</p> <ul style="list-style-type: none"> - A Instalação Sanitária dirigida a pessoas com mobilidade reduzida deve ser devidamente equipada com os respectivos adereços e bem dimensionada, segundo a legislação. - Os pavimentos de todo o edifício devem ser estáveis, não se deslocando quando sujeitos a acção mecânica. - Devem ser previstos lugares especialmente destinados a pessoas com mobilidade reduzida distribuídos por vários pontos da sala e devem estar devidamente dimensionados, conforme a secção 3.6. do regulamento.

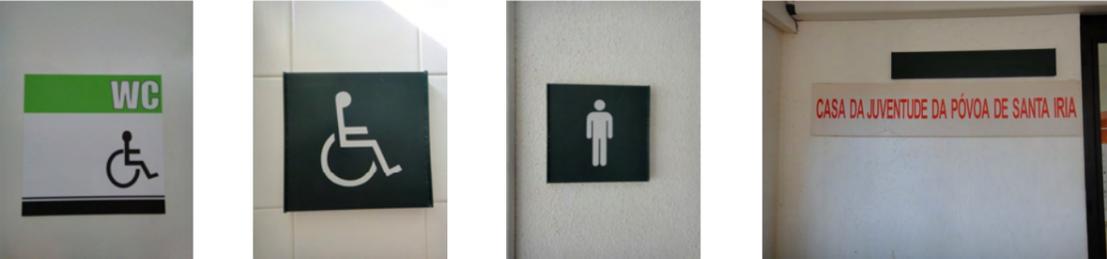
<p>Sinalética</p> <ul style="list-style-type: none"> - Apesar algumas dependências terem presença de sinalética, esta mostra-se ineficaz, uma vez que apresenta uma localização e dimensionamento não recomendados. - Detectou-se uma completa ausência de sinalética dirigida para os invisuais (Braille) e para os surdos (sinais luminosos). 	<p>Propõe-se:</p> <ul style="list-style-type: none"> - A melhoria da acessibilidade de informação ao nível das placas de informação, altura, dimensionamento, localização, contraste, Braille e dispositivo luminoso.

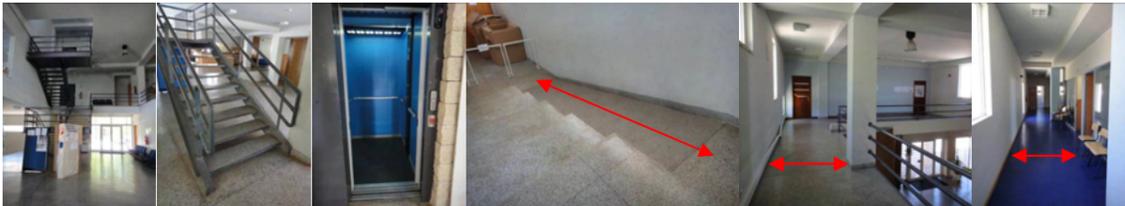
<p>Distribuição no edifício</p> <ul style="list-style-type: none"> - Este edifício estrutura-se em três pisos e o acesso é feito por escadas e por elevador. - As escadas embora tenham dimensões regulamentares, são vazados e por isso não são regulamentares. O corrimão está a uma altura não regulamentar (0.92m). - A cabine do elevador bem como a porta de entrada têm dimensões regulamentares. - Existem alguns desníveis em acessos a algumas dependências. - Os corredores, átrios e espaço de distribuição são amplos. 	<p>Propõe-se:</p> <ul style="list-style-type: none"> - Os degraus devem ter 0,28m (cobertor) e 0,18m (espelho), a guarda deve estar a uma altura entre os 0,85m e os 0,90 m e a largura livre das escadas deverá ser de 1,20m. - As escadas e rampas devem apresentar faixas de aproximação de textura e cor contrastantes, no início e fim de cada lanço, devem ainda ostentar um pavimento regular e antiderrapante.

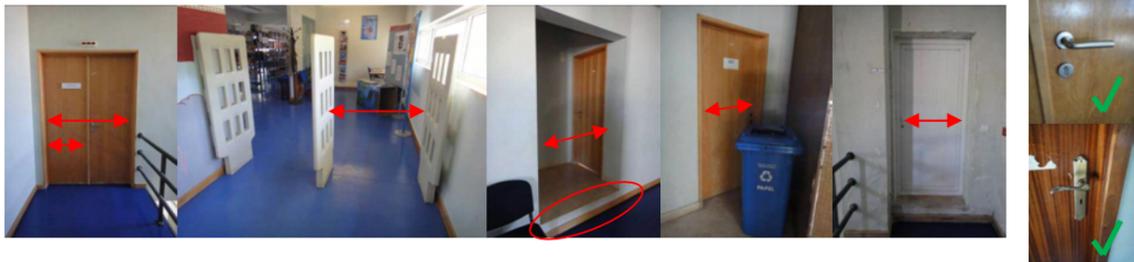
<p>Acesso a dependências e instalações</p> <ul style="list-style-type: none"> - As portas interiores de acesso a dependências não são regulamentares devido à sua largura, pois têm dimensão inferior à estipulada em regulamento. - O design dos puxadores das portas está direccionado para um design inclusivo, permitindo o manuseamento por parte de pessoas com mobilidade reduzida. 	<p>Propõe-se:</p> <ul style="list-style-type: none"> - A substituição e correcção de todas as portas, assegurando um vão mínimo de abertura de 0,77m, mínimo legal.
