Designação: Junta de Freguesia de Sobralinho

Localização: Rua João Branco, Sobralinho

3.3.11

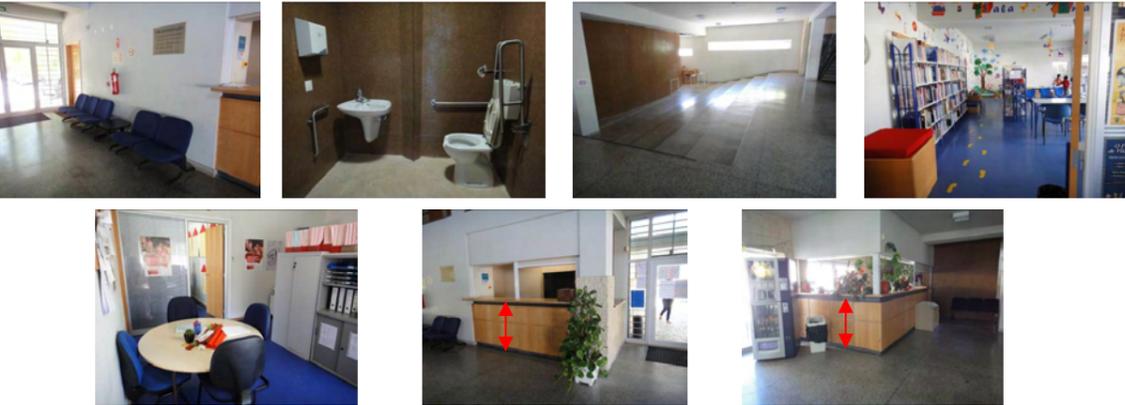
<p>Dependências</p> <ul style="list-style-type: none"> - Os balcões de atendimento não têm dimensões regulamentares. Balcões com 1.04m e 1,20 de altura sem rebaixo. - As dependências têm a disposição do mobiliário de forma organizada e que permite espaços de passagem e de manobra amplos. - Existe Instalação Sanitária dirigida a pessoas com Mobilidade Reduzida, contudo encontra-se incompleta devido à falta de betoneira de alarme e ralo de pavimento e o espelho não é regulável. - No auditório existe um lugar próprio para pessoas com mobilidade reduzida e o acesso é por rampa que tem inclinação não regulamentar. 	<p>Propõe-se:</p> <ul style="list-style-type: none"> - A área de atendimento tem que ter uma zona livre para aproximação frontal ou lateral e o balcão terá de ser rebaixado (0,75m a 0,85m) e com uma extensão não inferior a 0,8m para poder ser utilizado por pessoas com mobilidade reduzida. - A Instalação Sanitária dirigida a pessoas com mobilidade reduzida deve ser devidamente equipada com os respectivos adereços e bem dimensionada, segundo a legislação. - As rampas de acesso deverão ter uma inclinação máxima entre os 6% e os 12% (dependendo do seu comprimento) com duplo corrimão com elemento preênsil a 75cm e 90cm. - Os pavimentos de todo o edifício devem ser estáveis, não se deslocando quando sujeitos a acção mecânica. - Devem ser previstos lugares especialmente destinados a pessoas com mobilidade reduzida distribuídos por vários pontos da sala e devem estar devidamente dimensionados, conforme a secção 3.6. do regulamento.

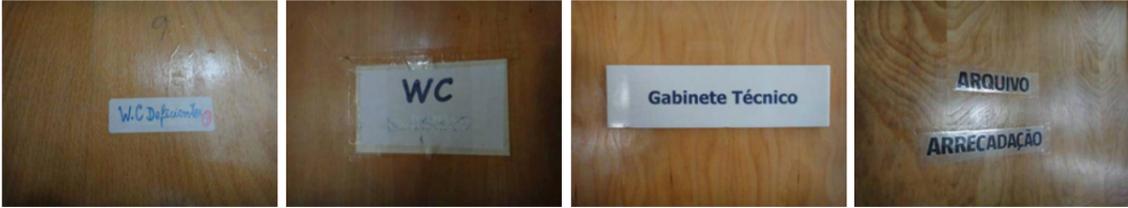
<p>Sinalética</p> <ul style="list-style-type: none"> - Apesar algumas dependências terem presença de sinalética, esta mostra-se ineficaz, uma vez que apresenta uma localização e dimensionamento não recomendados. - Detectou-se uma completa ausência de sinalética dirigida para os invisuais (Braille) e para os surdos (sinais luminosos). 	<p>Propõe-se:</p> <ul style="list-style-type: none"> - A melhoria da acessibilidade de informação ao nível das placas de informação, altura, dimensionamento, localização, contraste, Braille e dispositivo luminoso.

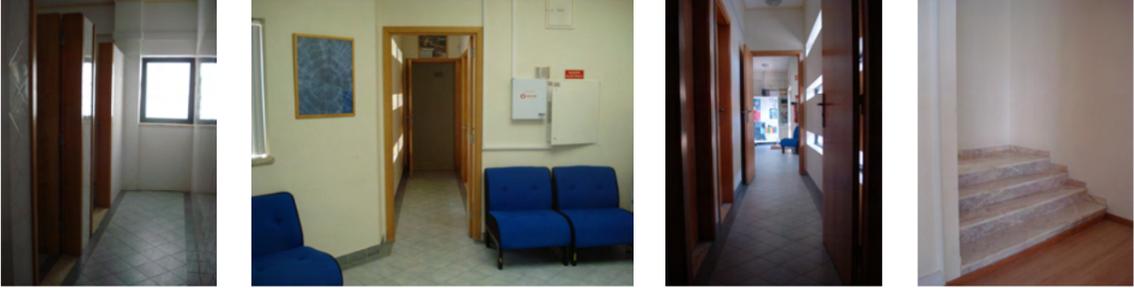
<p>Distribuição no edifício</p> <ul style="list-style-type: none"> - Este edifício estrutura-se num único piso, contudo existe um desnível no interior de 0,64m, vencido por umas escadas não regulamentares devido à ausência do corrimão e ausência de faixas antiderrapantes. - Não existe mobiliário a condicionar os percursos. 	<p>Propõe-se:</p> <ul style="list-style-type: none"> - Deve ser prevista uma solução para vencer diferenças de pisos e permitir assim a sua utilização por pessoas com mobilidade reduzida através por exemplo de elevadores ou plataformas elevatórias. - Os degraus devem ter 0,28m (cobertor) e 0,18m (espelho), a guarda deve estar a uma altura entre os 0,85m e os 0,90 m e a largura livre das escadas deverá ser de 1,20m. - As escadas e rampas devem apresentar faixas de aproximação de textura e cor contrastantes, no início e fim de cada lanço, devem ainda ostentar um pavimento regular e antiderrapante.

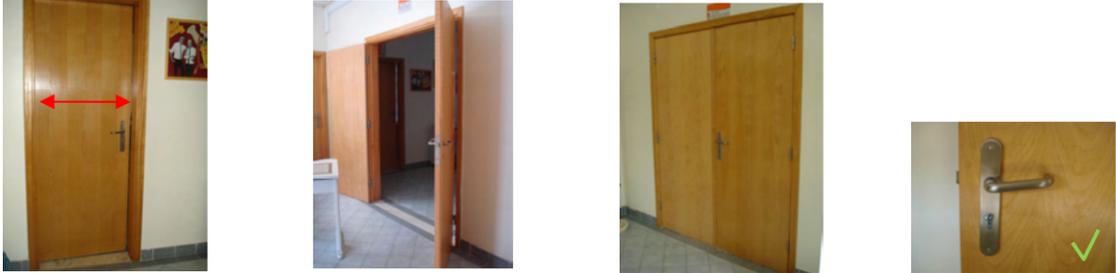
<p>Acesso a dependências e instalações</p> <ul style="list-style-type: none"> - Dimensões das portas interiores variam quanto à sua dimensão, sendo todas as portas de vão inferior a 0,77m não regulamentares. - Os puxadores das portas têm o design mais indicado para uma utilização facilitada e apropriada a pessoas com mobilidade reduzida. 	<p>Propõe-se:</p> <ul style="list-style-type: none"> - Deve ser prevista a substituição e correcção de todas as portas, assegurando um vão mínimo de abertura de 0,77m, mínimo legal.

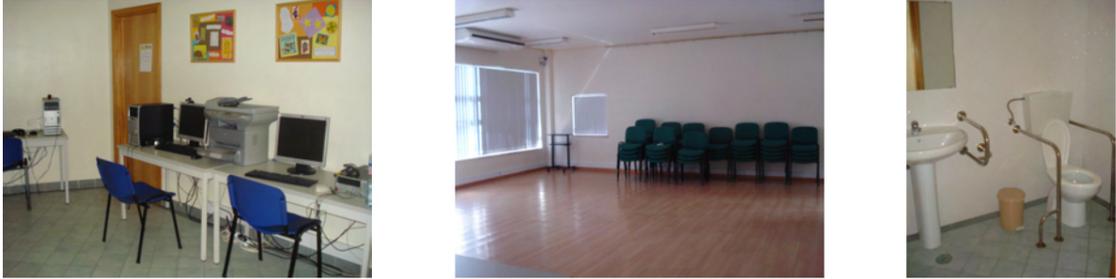
<p>Dependências</p> <ul style="list-style-type: none"> - A Instalação Sanitária para pessoas com mobilidade reduzida são não regulamentares. Ausência de algum equipamento e acessórios obrigatórios segundo o decreto-lei. - As salas são amplas, niveladas e sem mobiliário a condicionar percursos. 	<p>Propõe-se:</p> <ul style="list-style-type: none"> - A Instalação Sanitária dirigida a pessoas com mobilidade reduzida deve ser devidamente equipada com os respectivos adereços e bem dimensionada, segundo a legislação. - Os pavimentos de todo o edifício devem ser estáveis, não se deslocando quando sujeitos a acção mecânica. - Devem ser previstos lugares especialmente destinados a pessoas com mobilidade reduzida distribuídos por vários pontos da sala e devem estar devidamente dimensionados, conforme a secção 3.6. do regulamento.

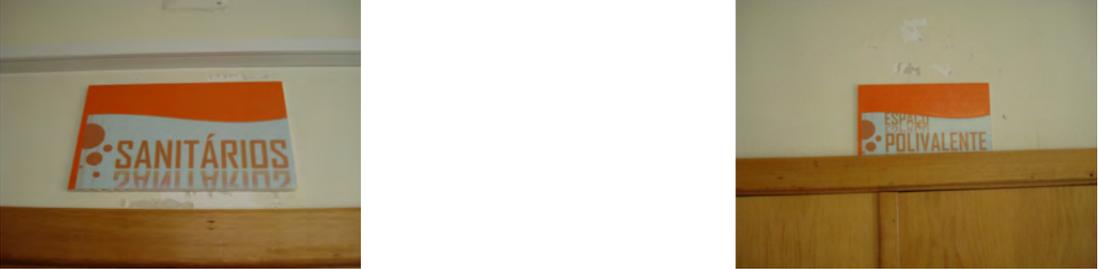
<p>Sinalética</p> <ul style="list-style-type: none"> - Apesar algumas dependências terem presença de sinalética, esta mostra-se ineficaz, uma vez que apresenta um design, localização e dimensionamento não recomendados. - Detectou-se uma completa ausência de sinalética dirigida para os invisuais (Braille) e para os surdos (sinais luminosos). 	<p>Propõe-se:</p> <ul style="list-style-type: none"> - A melhoria da acessibilidade de informação ao nível das placas de informação, altura, dimensionamento, localização, contraste, Braille e dispositivo luminoso.

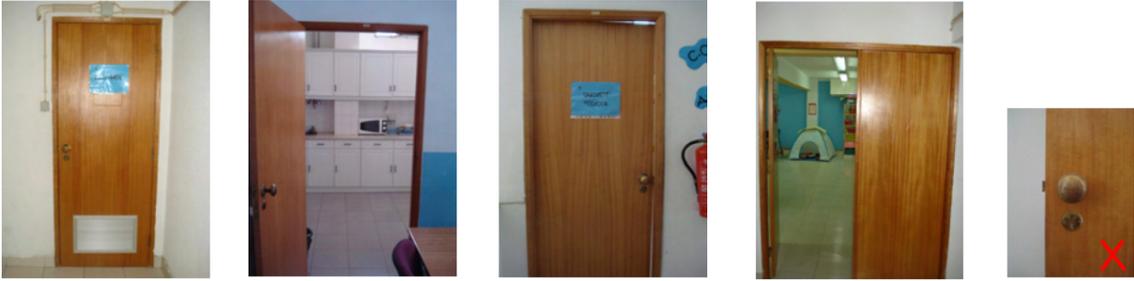
<p>Acesso a dependências e instalações</p> <ul style="list-style-type: none"> - Dimensões das portas interiores variam de 0,56m a 0,90m. Existem portas de folha simples e duplas. As dimensões inferiores a 0,77m são não regulamentares. - Não existem soleiras no interior do edifício. - Os puxadores das portas não têm o design mais indicado para uma utilização facilitada e apropriada de pessoas com mobilidade reduzida. 	<p>Propõe-se:</p> <ul style="list-style-type: none"> - Deve ser prevista substituição e correcção de todas as portas, assegurando um vão mínimo de abertura de 0,77m, mínimo legal. - Os puxadores/fechaduras/trincos devem ter resistência mínima, forma fácil de agarrar com uma mão, não requerer pressão firme ou rodagem do pulso e devem ser em forma de alavanca e não de maçaneta. Devem ainda estar situados entre 0,8m e 1,1m e a mais de 0,05m do bordo exterior da porta.

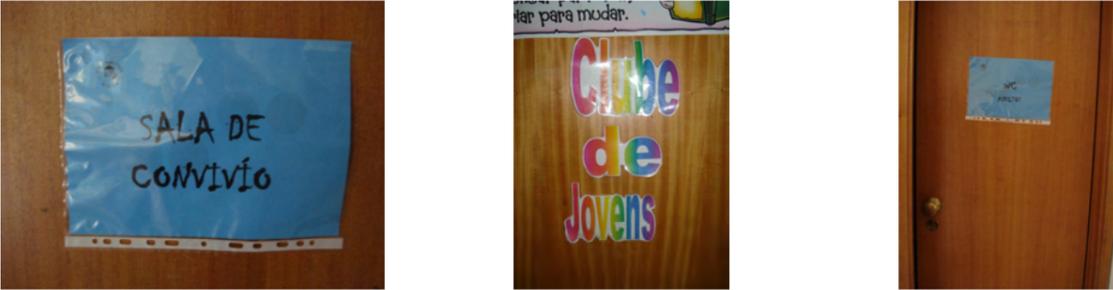
<p>Sinalética</p> <ul style="list-style-type: none"> - Apesar algumas dependências terem presença de sinalética, esta mostra-se ineficaz, uma vez que apresenta um design, localização e dimensionamento não recomendados. - Detectou-se uma completa ausência de sinalética dirigida para os invisuais (Braille) e para os surdos (sinais luminosos). 	<p>Propõe-se:</p> <ul style="list-style-type: none"> - A melhoria da acessibilidade de informação ao nível das placas de informação, altura, dimensionamento, localização, contraste, Braille e dispositivo luminoso.

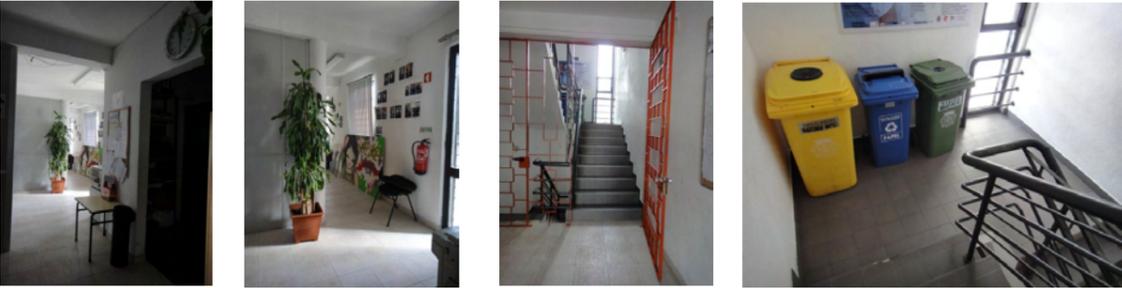
<p>Distribuição no edifício</p> <ul style="list-style-type: none"> - Este edifício estrutura-se em 3 pisos (piso -1, piso 0 e piso 1) e o acesso é feito exclusivamente por escadas. - As escadas não são regulamentares devido à sua largura (1,10m) que é inferior à estipulada em regulamento. O corrimão está a 0.82m de altura, não regulamentar. - Por vezes a disposição do mobiliário não permite o fácil acesso. - Os corredores, átrios e espaço de distribuição são amplos. 	<p>Propõe-se:</p> <ul style="list-style-type: none"> - Deve ser prevista uma solução para vencer diferenças de pisos e permitir assim a sua utilização por pessoas com mobilidade reduzida através por exemplo de elevadores ou plataformas elevatórias. - Os degraus devem ter 0,28m (cobertor) e 0,18m (espelho), a guarda deve estar a uma altura entre os 0,85m e os 0,90 m e a largura livre das escadas deverá ser de 1,20m. - As escadas e rampas devem apresentar faixas de aproximação de textura e cor contrastantes, no início e fim de cada lanço, devem ainda ostentar um pavimento regular e antiderrapante. - É importante a organização das várias dependências ao nível do espaço de manobra para possibilitar uma circulação mais fluida. - Os espaços de estar e canais de circulação têm de ter um vão mínimo de 1,20m, não só para executar manobras mas também para o cruzamento de pessoas.

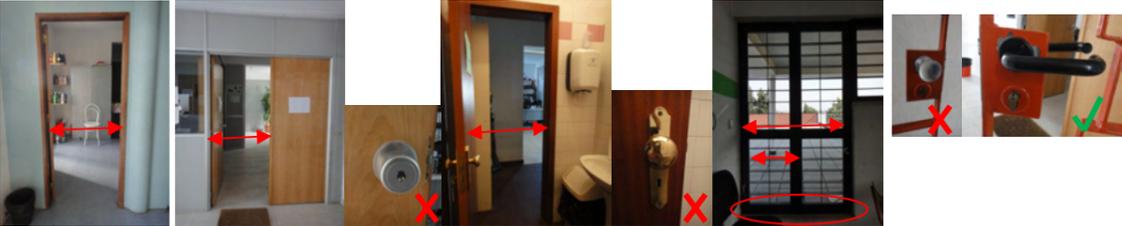
<p>Acesso a dependências e instalações</p> <ul style="list-style-type: none"> - Existem portas interiores que têm largura inferior à largura mínima regulamentar. - O design dos puxadores das portas nem sempre apresenta um design inclusivo, tornando difícil o manuseamento por parte de pessoas com mobilidade reduzida. 	<p>Propõe-se:</p> <ul style="list-style-type: none"> - A substituição e correcção de todas as portas, assegurando um vão mínimo de abertura de 0,77m, mínimo legal. - Os puxadores/fechaduras/trincos devem ter resistência mínima, forma fácil de agarrar com uma mão, não requerer pressão firme ou rotação do pulso e devem ser em forma de alavanca e não de maçaneta. Devem ainda estar situados entre 0,8m e 1,1m e a mais de 0,05m do bordo exterior da porta.

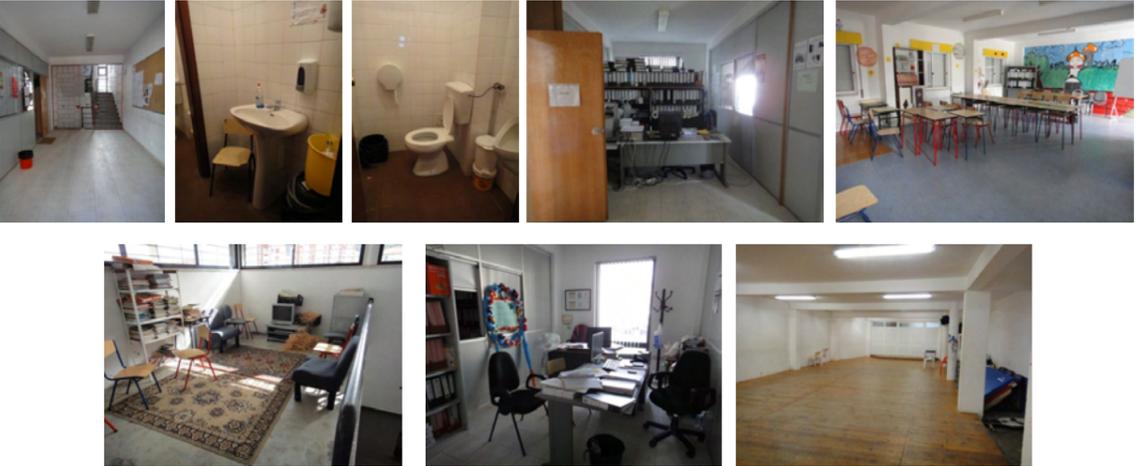
<p>Dependências</p> <ul style="list-style-type: none"> - Por vezes a disposição do mobiliário não permite o fácil acesso. - Não existe Instalação Sanitária dirigida a pessoas com Mobilidade Reduzida e as instalações sanitárias existentes não têm espaço para adaptação e colocação dos respectivos equipamentos. - Os balcões de atendimento têm dimensões regulamentares. - O acesso ao terraço exterior, situado no piso 1, não é acessível devido a ter um degrau no interior com 0.15m de altura. 	<p>Propõe-se:</p> <ul style="list-style-type: none"> - É importante a organização das várias dependências ao nível do espaço de manobra para possibilitar uma circulação mais fluida. - Deve ser criada uma Instalação Sanitária dirigida a pessoas com mobilidade reduzida devidamente equipada com os respectivos adereços e bem dimensionada, segundo a legislação. - A área de atendimento tem que ter uma zona livre para aproximação frontal ou lateral e o balcão terá de ser rebaixado (0,75m a 0,85m) e com uma extensão não inferior a 0,8m para poder ser utilizado por pessoas com mobilidade reduzida. - A eliminação e/ou rectificação de todas as soleiras superiores a 0,02m. - Os pavimentos de todo o edifício devem ser estáveis, não se deslocando quando sujeitos a acção mecânica. - Devem ser previstos lugares especialmente destinados a pessoas com mobilidade reduzida distribuídos por vários pontos da sala e devem estar devidamente dimensionados, conforme a secção 3.6. do regulamento.

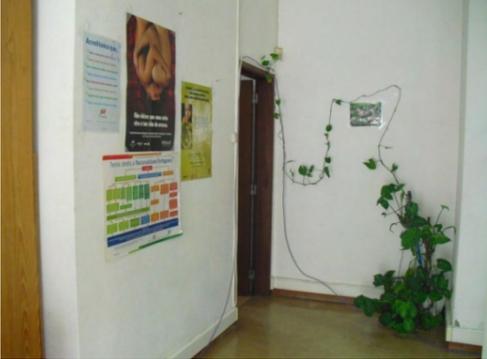
<p>Distribuição no edifício</p> <ul style="list-style-type: none"> - O edifício organiza-se num só piso sem desníveis no seu interior. - A circulação horizontal cumpre vão útil com largura regulamentar.

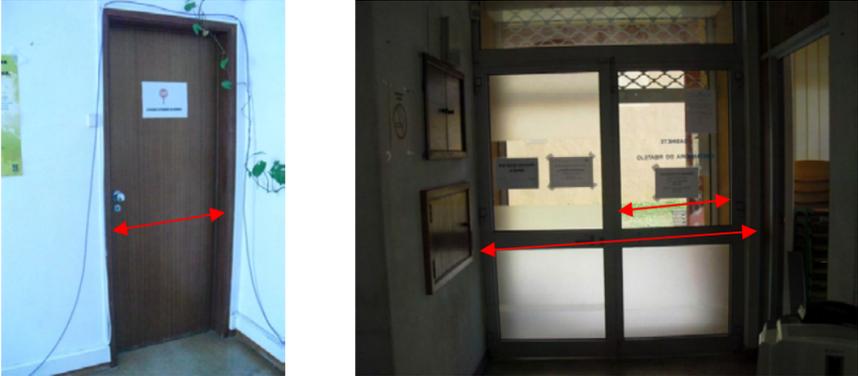
<p>Acesso a dependências e instalações</p> <ul style="list-style-type: none"> - Existem várias portas com medidas inferiores ao mínimo regulamentar de 0,77m. - A entrada para as diferentes dependências é sempre nivelada. - O design dos puxadores em forma de maçaneta dificulta o manuseamento por parte de pessoas com mobilidade reduzida. 	<p>Propõe-se:</p> <ul style="list-style-type: none"> - Deve ser feita a substituição e correcção de todas as portas, assegurando um vão mínimo de abertura de 0,77m, mínimo legal. - Os puxadores/fechaduras/trincos devem ter resistência mínima, forma fácil de agarrar com uma mão, não requerer pressão firme ou rodagem do pulso e devem ser em forma de alavanca e não de maçaneta. Devem ainda estar situados entre 0,8m e 1,1m e a mais de 0,05m do bordo exterior da porta.

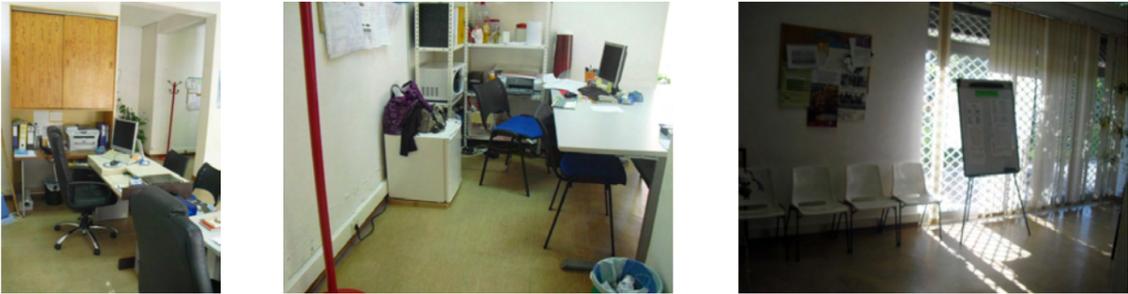
<p>Dependências</p> <ul style="list-style-type: none"> - Não existe instalação sanitária para pessoas com mobilidade reduzida. - O atendimento é feito através de secretárias a altura regulamentar, facilitando assim o atendimento de pessoas com mobilidade reduzida. - As dependências são amplas e com mobiliário organizado permitindo zonas de passagem e manobra abrangentes. 	<p>Propõe-se:</p> <ul style="list-style-type: none"> - Deve ser criada uma Instalação Sanitária dirigida a pessoas com mobilidade reduzida devidamente equipada com os respectivos adereços e bem dimensionada, segundo a legislação. - Os pavimentos de todo o edifício devem ser estáveis, não se deslocando quando sujeitos a acção mecânica. - Devem ser previstos lugares especialmente destinados a pessoas com mobilidade reduzida distribuídos por vários pontos da sala e devem estar devidamente dimensionados, conforme a secção 3.6. do regulamento.

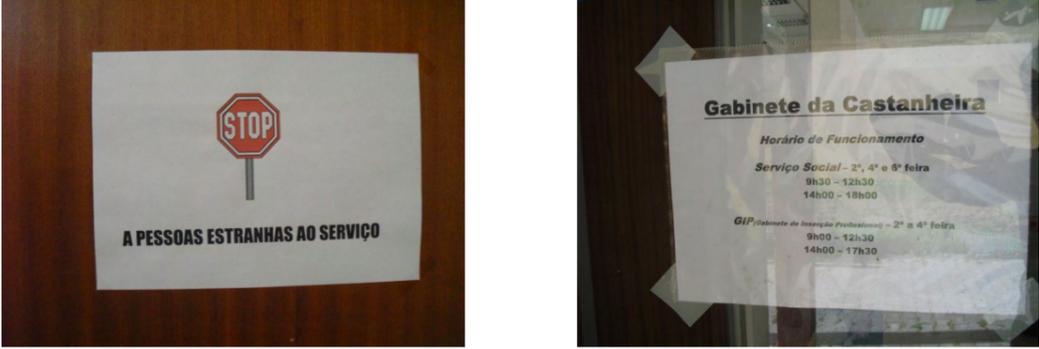
<p>Sinalética</p> <ul style="list-style-type: none"> - Apesar de algumas dependências terem presença de sinalética, esta mostra-se ineficaz, uma vez que apresenta um design, localização e dimensionamento não recomendados. - Detectou-se uma completa ausência de sinalética dirigida para os invisuais (Braille) e para os surdos (sinais luminosos). 	<p>Propõe-se:</p> <ul style="list-style-type: none"> - A melhoria da acessibilidade de informação ao nível das placas de informação, altura, dimensionamento, localização, contraste, Braille e dispositivo luminoso.

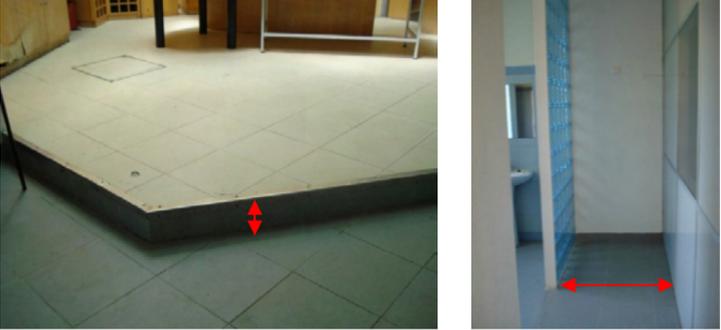
<p>Distribuição no edifício</p> <ul style="list-style-type: none"> - Este edifício estrutura-se num só piso, estilo openspace. Existe alguns desníveis no interior. - Os corredores, átrios e espaço de distribuição permitem espaço para passagem e para manobra. 	<p>Propõe-se:</p> <ul style="list-style-type: none"> - Deve ser prevista uma solução para vencer diferenças de cotas e permitir assim a sua utilização por pessoas com mobilidade reduzida através por exemplo de rampas ou plataformas elevatórias.

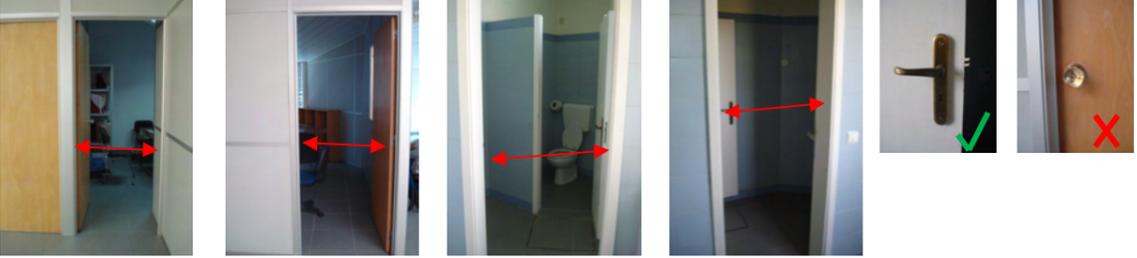
<p>Acesso a dependências e instalações</p> <ul style="list-style-type: none"> - As portas interiores de acesso a dependências não são regulamentares devido à sua largura, pois têm medidas inferiores à estipula em regulamento. - Nem sempre o design dos puxadores das portas está direccionado para um design inclusivo, tornando difícil o manuseamento por parte de pessoas com mobilidade reduzida. 	<p>Propõe-se:</p> <ul style="list-style-type: none"> - Deve ser feita a substituição e correcção de todas as portas, assegurando um vão mínimo de abertura de 0,77m, mínimo legal. - Os puxadores/fechaduras/trincos devem ter resistência mínima, forma fácil de agarrar com uma mão, não requerer pressão firme ou rodagem do pulso e devem ser em forma de alavanca e não de maçaneta. Devem ainda estar situados entre 0,8m e 1,1m e a mais de 0,05m do bordo exterior da porta.

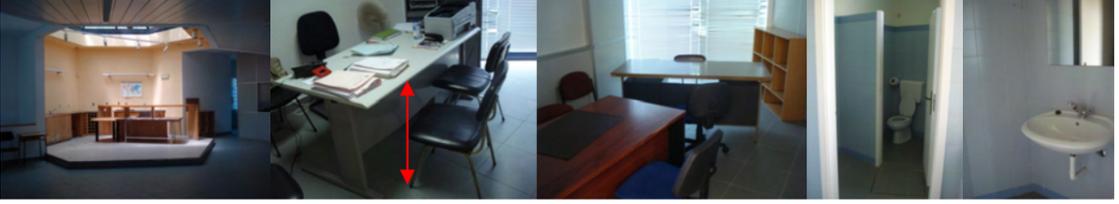
<p>Dependências</p> <ul style="list-style-type: none"> - As dependências têm a disposição do mobiliário de forma organizada e que permite espaços de passagem e de manobra amplos. - Não existe Instalação Sanitária dirigida a pessoas com Mobilidade Reduzida, contudo existe espaço para adaptação e colocação dos respectivos equipamentos. - O balcão de atendimento não tem dimensões regulamentares. Balcão da atendimento com 1.14m de altura. 	<p>Propõe-se:</p> <ul style="list-style-type: none"> - Deve ser criada uma Instalação Sanitária dirigida a pessoas com mobilidade reduzida devidamente equipada com os respectivos adereços e bem dimensionada, segundo a legislação. - A área de atendimento tem que ter uma zona livre para aproximação frontal ou lateral e o balcão terá de ser rebaixado (0,75m a 0,85m) e com uma extensão não inferior a 0,8m para poder ser utilizado por pessoas com mobilidade reduzida. - Os pavimentos de todo o edifício devem ser estáveis, não se deslocando quando sujeitos a acção mecânica. - Devem ser previstos lugares especialmente destinados a pessoas com mobilidade reduzida distribuídos por vários pontos da sala e devem estar devidamente dimensionados, conforme a secção 3.6. do regulamento.

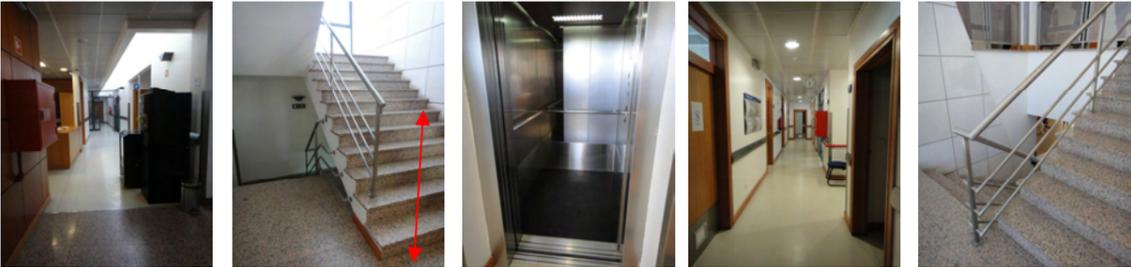
<p>Distribuição no edifício</p> <ul style="list-style-type: none"> - O edifício estrutura-se em 3 piso. Não existem desníveis nem rebaixos nos pavimentos. - O elevador tem dimensões regulamentares. - As escadas de acesso aos diferentes pisos são regulamentares quanto à sua dimensão, contudo o corrimão tem 1m de altura, não tem os 0,30m de avanço da escada nem existem faixas antiderrapantes, logo são não regulamentares. - Os acessos horizontais são amplos. - Não existe mobiliário a travar o percurso. 	<p>Propõe-se:</p> <ul style="list-style-type: none"> - Os degraus devem ter guarda a uma altura entre os 0,85m e os 0,90 m e deve iniciar o vão da escada 0,30m de avanço. Todos os degraus devem ter faixas antiderrapantes.

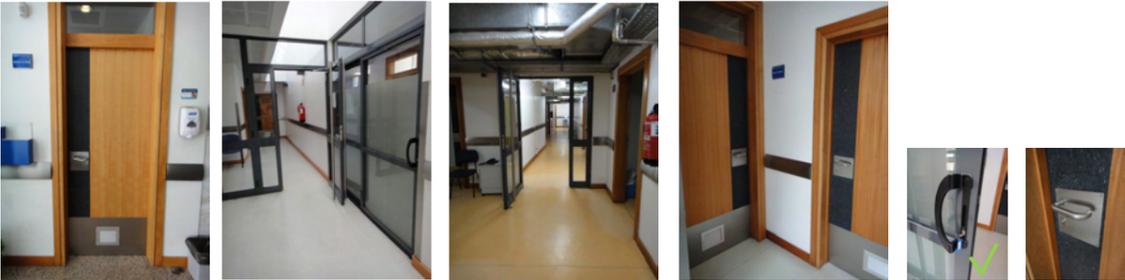
<p>Acesso a dependências e instalações</p> <ul style="list-style-type: none"> - Dimensão das portas interiores é de 0,85m, regulamentar. Existem portas de folha simples, duplas e com aba. - Não existem soleiras nem desníveis. - Os puxadores das portas têm o design mais indicado para uma utilização facilitada e apropriada a pessoas com mobilidade reduzida.

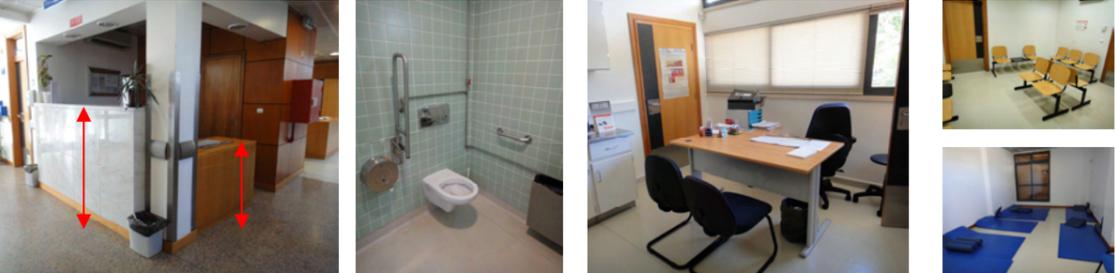
<p>Dependências</p> <ul style="list-style-type: none"> - O balcão de atendimento é rebaixado 0,85m, contudo não é vazado dificultando a aproximação de pessoas com mobilidade reduzida. - As Instalações Sanitárias dirigidas a pessoas com mobilidade reduzida não são regulamentares, pela ausência de equipamento e acessórios que são referidos no decreto-lei. - Os gabinetes são amplos e sem mobiliário a condicionar o espaço. 	<p>Propõe-se:</p> <ul style="list-style-type: none"> - A área de atendimento tem que ter uma zona livre para aproximação frontal ou lateral e o balcão terá de ser rebaixado (0,75m a 0,85m) e com uma extensão não inferior a 0,8m para poder ser utilizado por pessoas com mobilidade reduzida. - A Instalação Sanitária dirigida a pessoas com mobilidade reduzida deve ser devidamente equipada com os respectivos adereços e bem dimensionada, segundo a legislação. - Os pavimentos de todo o edifício devem ser estáveis, não se deslocando quando sujeitos a acção mecânica. - Devem ser previstos lugares especialmente destinados a pessoas com mobilidade reduzida distribuídos por vários pontos da sala e devem estar devidamente dimensionados, conforme a secção 3.6. do regulamento.

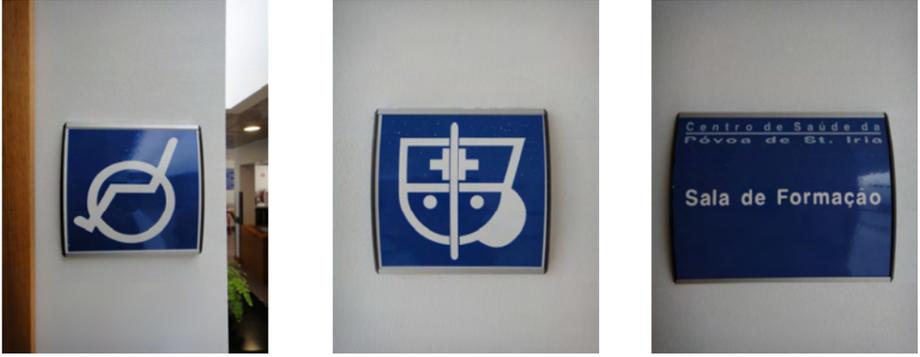
<p>Sinalética</p> <ul style="list-style-type: none"> - Apesar algumas dependências terem presença de sinalética, esta mostra-se ineficaz, uma vez que apresenta um design, localização e dimensionamento não recomendados. - - Detectou-se uma completa ausência de sinalética dirigida para os invisuais (Braille) e para os surdos (sinais luminosos). 	<p>Propõe-se:</p> <ul style="list-style-type: none"> - A melhoria da acessibilidade de informação ao nível das placas de informação, altura, dimensionamento, localização, contraste, Braille e dispositivo luminoso.

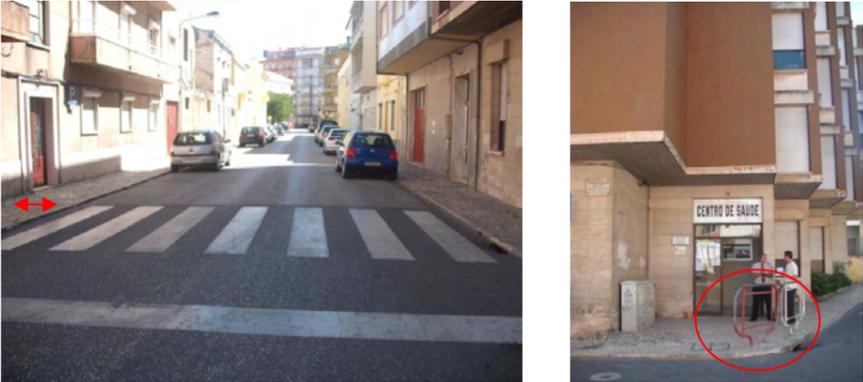
<p>Acesso exterior ao edifício</p> <ul style="list-style-type: none"> - Os passeios nem sempre possuem um vão útil regulamentar. - Não existe estacionamento para pessoas com mobilidade reduzida. - As passeadeiras não possuem rebaixamento de passeio - O mobiliário urbano bem como a sua localização no espaço não está direccionado para um design inclusivo. 	<p>Propõe-se:</p> <ul style="list-style-type: none"> - O pavimento deve ser corrigido para que a sua utilização seja feita de uma forma confortável e sem barreiras. - Os canais de circulação pedonal devem ser organizados de forma a terem um corredor com 1,2m livres de obstáculos e tudo o que corresponde a infra-estruturas e outros equipamentos (mobiliário urbano) devem estar localizados noutra corredor contíguo a este e sem se constituir como barreira. - Deve ser prevista a colocação de um lugar de estacionamento exclusivo para pessoas com mobilidade reduzida com 2,50X5.00X (1.00m lateral). O piso deverá estar demarcado com cor contrastante e o sinal horizontal com símbolo internacional deverá ser inscrito no pavimento bem como o respectivo sinal vertical. - O mobiliário urbano deve estar direccionado para um design inclusivo.

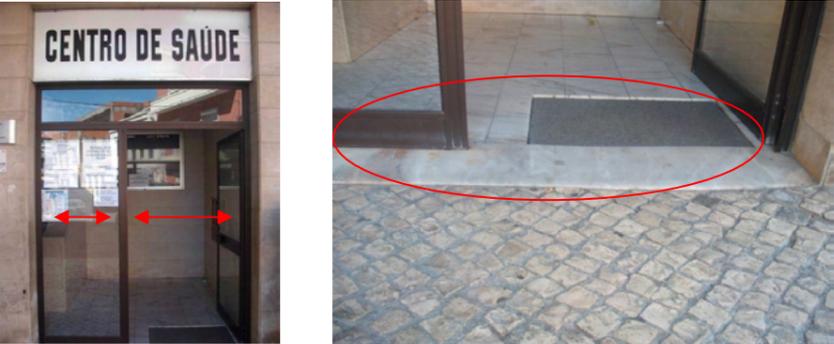
<p>Acesso ao edifício</p> <ul style="list-style-type: none"> - A porta de entrada possui vão útil com largura regulamentar. - A soleira da porta de entrada é nivelada - O puxador apresenta um design não inclusivo que dificulta o manuseamento por parte de pessoas com mobilidade reduzida. 	<p>Propõe-se:</p> <ul style="list-style-type: none"> - Os puxadores/fechaduras/trincos devem ter resistência mínima, forma fácil de agarrar com uma mão, não requerer pressão firme ou rodagem do pulso e devem ser em forma de alavanca e não de maçaneta. Devem ainda estar situados entre 0,8m e 1,1m e a mais de 0,05m do bordo exterior da porta. - A iluminação deve estar garantida nos principais pontos deste espaço.

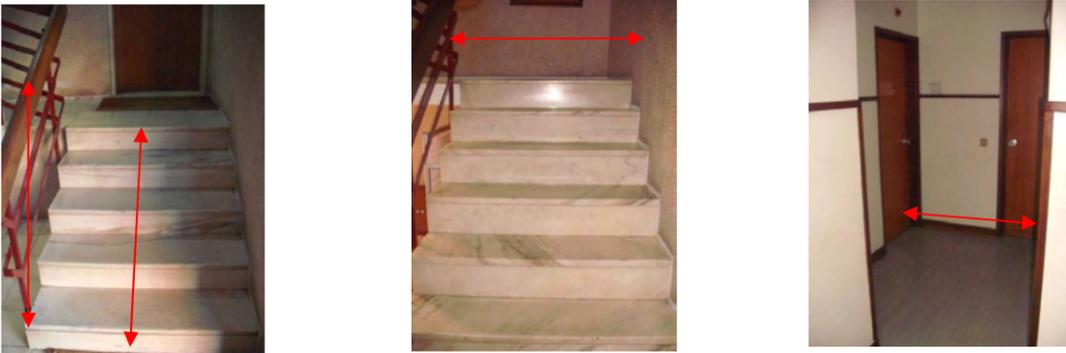
<p>Distribuição no edifício</p> <ul style="list-style-type: none"> - O edifício organiza-se em 5 pisos. O acesso ao piso superior só pode ser feito através de escadas, uma vez que não existe elevador. - As escadas têm degraus com medidas regulamentares, bem como corrimão a altura regulamentar. No entanto verifica-se a ausência de faixa antiderrapante e de aproximação visual em textura e cor contrastante. - A circulação horizontal cumpre vão útil com largura regulamentar. 	<p>Propõe-se:</p> <ul style="list-style-type: none"> - Deve ser prevista uma solução para vencer diferenças de pisos e permitir assim a sua utilização por pessoas com mobilidade reduzida através por exemplo de elevadores ou plataformas elevatórias. - As escadas devem apresentar faixas de aproximação de textura e cor contrastantes, no início e fim de cada lanço, devem ainda ostentar um pavimento regular e antiderrapante. - Os espaços de estar e canais de circulação têm de ter um vão mínimo de 1,20m, não só para executar manobras mas também para o cruzamento de pessoas.

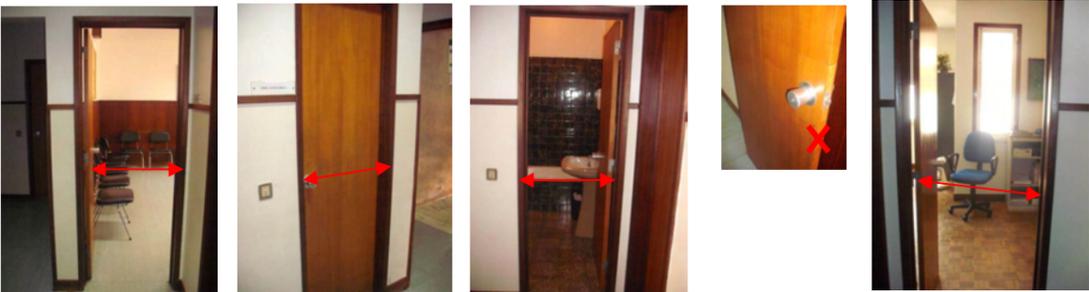
<p>Acesso a dependências e instalações</p> <ul style="list-style-type: none"> - Existem várias portas com medidas inferiores ao mínimo regulamentar de 0.77m. As portas de folha dupla, apenas atingem o mínimo regulamentar quando abertas ambas as folhas. - As portas de entrada para os diferentes pisos possuem soleira com altura superior ao máximo regulamentar de 0.02m, e vão útil inferior ao mínimo regulamentar de 0.87m. - O design dos puxadores em forma de maçaneta dificulta o manuseamento por parte de pessoas com mobilidade reduzida. 	<p>Propõe-se:</p> <ul style="list-style-type: none"> - Deve ser prevista a substituição e correcção de todas as portas, assegurando um vão mínimo de abertura de 0,77m, mínimo legal. No caso de portas de duas ou mais folhas, pelo menos uma destas deve apresentar o dimensionamento regulamentar. - A eliminação e/ou rectificação de todas as soleiras superiores a 0,02m. - Os puxadores/fechaduras/trincos devem ter resistência mínima, forma fácil de agarrar com uma mão, não requerer pressão firme ou rodagem do pulso e devem ser em forma de alavanca e não de maçaneta. Devem ainda estar situados entre 0,8m e 1,1m e a mais de 0,05m do bordo exterior da porta.

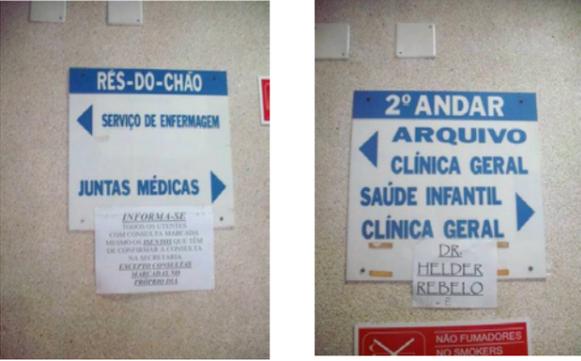
<p>Sinalética</p> <ul style="list-style-type: none"> - Apesar de algumas dependências terem presença de sinalética, esta mostra-se ineficaz, uma vez que apresenta um design, localização e dimensionamento não recomendados. - Detectou-se uma completa ausência de sinalética dirigida para os invisuais (Braille) e para os surdos (sinais luminosos). 	<p>Propõe-se:</p> <ul style="list-style-type: none"> - A melhoria da acessibilidade de informação ao nível das placas de informação, altura, dimensionamento, localização, contraste, Braille e dispositivo luminoso.

Síntese da Eliminação das Barreiras Arquitectónicas:	Remissão para a Orientação Técnica
<ul style="list-style-type: none"> Relocalização do Mobiliário Urbano para Acesso Exterior Acessível 	<p>Ponto 3.2.4. Espaço Exterior Privado: Elementos Urbanos</p>
<ul style="list-style-type: none"> Criação de Percurso Acessível 	<p>Ponto 3.2.4. Espaço Exterior Privado: Percurso acessível</p>
<ul style="list-style-type: none"> Localização e Dimensionamento de lugares de estacionamento destinados a Pessoas com Mobilidade Reduzida 	<p>Ponto 3.2.1.5. Estacionamento</p>
<ul style="list-style-type: none"> Acessos às entradas (rampas e escadas ou degraus isolados) 	<p>Pontos 3.2.1.1., 3.2.1.3. e 3.2.1.4. Soleiras/Degraus, Escadas e Rampas</p>
<ul style="list-style-type: none"> Distribuição: Localização e dimensões dos acessos verticais (escadas, rampas, elevadores e plataformas elevatórias) 	<p>Pontos 3.2.2.4., 3.2.2.5., 3.2.2.6. e 3.2.2.7. Acessos Verticais: escadas, rampas, elevadores e plataformas elevatórias</p>

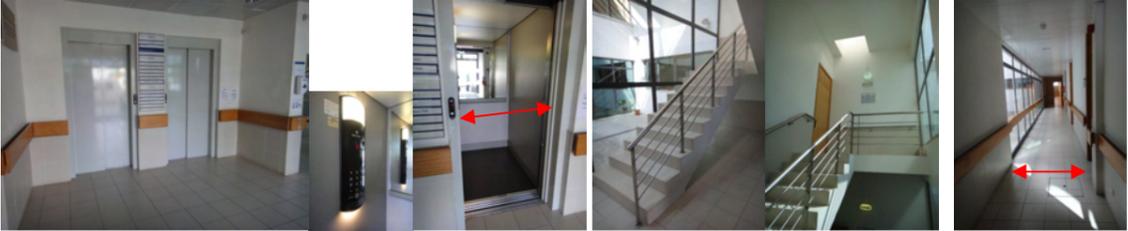
<p>Distribuição no edifício</p> <ul style="list-style-type: none"> - Este edifício estrutura-se em três pisos e são acedidos quer por escadas quer por elevadores. - A cabine do elevador não tem dimensões regulamentares (0.95x1.35m). Os botões do interior não têm alto-relevo nem escrita Braille. - A escada tem largura de 1,10m, não regulamentar e não tem faixa antiderrapante. - Os corredores são largos e os espaços são amplos, o que permite espaços de passagem e de manobra. Os corredores têm também corrimão que esta a altura 0.92m, altura não regulamentar. 	<p>Propõe-se:</p> <ul style="list-style-type: none"> - As dimensões do elevador regulamentares devem ter 1,10mX1,40m, porta de 0,80m, guarda entre os 0.875m e os 0.925m. - Os degraus devem ter 0,28m (cobertor) e 0,18m (espelho), a guarda deve estar a uma altura entre os 0,85m e os 0,90 m e a largura livre das escadas deverá ser de 1,20m. - As escadas e rampas devem apresentar faixas de aproximação de textura e cor contrastantes, no início e fim de cada lanço, devem ainda ostentar um pavimento regular e antiderrapante.

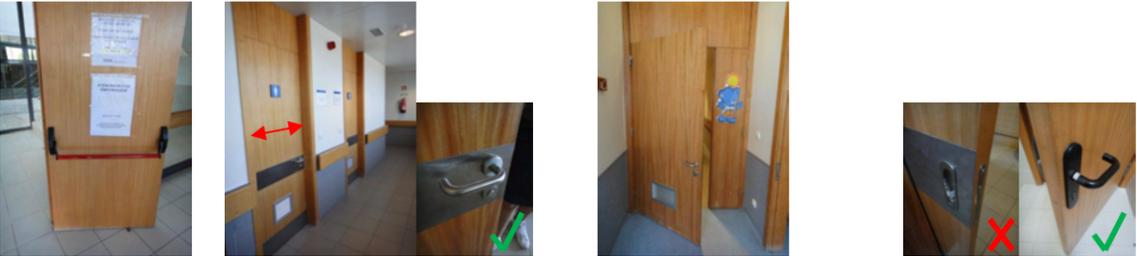
<p>Acesso a dependências e instalações</p> <ul style="list-style-type: none"> - Existem algumas portas interiores que têm largura de 0.74m, não regulamentar. - A porta de acesso às instalações sanitárias dirigida a pessoas com mobilidade reduzida são de correr e têm vão útil de 0.83m no entanto o puxador não permite o fácil manuseamento por parte de pessoas com mobilidade reduzida. - O design dos puxadores das portas nem sempre tem um design inclusivo, tornando difícil um manuseamento por parte de pessoas com mobilidade reduzida. 	<p>Propõe-se:</p> <ul style="list-style-type: none"> - Deve ser feita a substituição e correcção de todas as portas, assegurando um vão mínimo de abertura de 0,77m, mínimo legal. - Os puxadores/fechaduras/trincos devem ter resistência mínima, forma fácil de agarrar com uma mão, não requerer pressão firme ou rotação do pulso e devem ser em forma de alavanca e não de maçaneta. Devem ainda estar situados entre 0,8m e 1,1m e a mais de 0,05m do bordo exterior da porta.

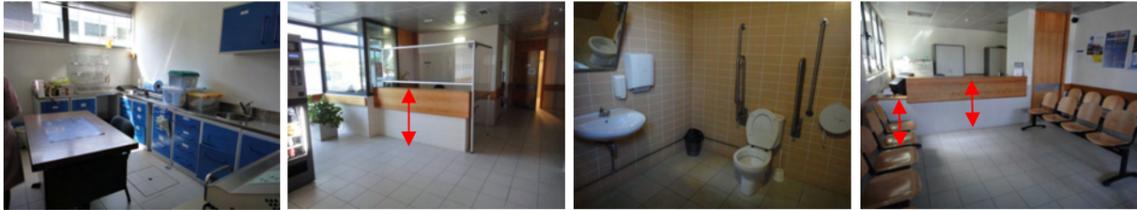
<p>Dependências</p> <ul style="list-style-type: none"> - As dependências têm a disposição do mobiliário de forma organizada e que permite espaços de passagem e de manobra amplos. - Existem várias Instalações Sanitárias dirigidas a pessoas com Mobilidade Reduzida, mais que uma por piso, mas nem todas têm a betoneira de alarme instalada. - Existem vários balcões de atendimento: o de entrada, recepção (segurança) permite o acesso lateral e o balcão tem de altura 1,10m. Os restantes balcões de atendimento têm de altura 1,11m e um pequeno espaço rebaixado com 0.76m de altura mas não tem largura regulamentar (0.45m) e o acesso não está acessível. 	<p>Propõe-se:</p> <ul style="list-style-type: none"> - As Instalações Sanitárias dirigida a pessoas com mobilidade reduzida deve ser devidamente equipada com os respectivos adereços e bem dimensionada, segundo a legislação. - As áreas de atendimento tem que ter uma zona livre para aproximação frontal ou lateral e o balcão terá de ser rebaixado (0,75m a 0,85m) e com uma extensão não inferior a 0,8m para poder ser utilizado por pessoas com mobilidade reduzida. - Os pavimentos de todo o edifício devem ser estáveis, não se deslocando quando sujeitos a acção mecânica. - Devem ser previstos lugares especialmente destinados a pessoas com mobilidade reduzida distribuídos por vários pontos da sala e devem estar devidamente dimensionados, conforme a secção 3.6. do regulamento.

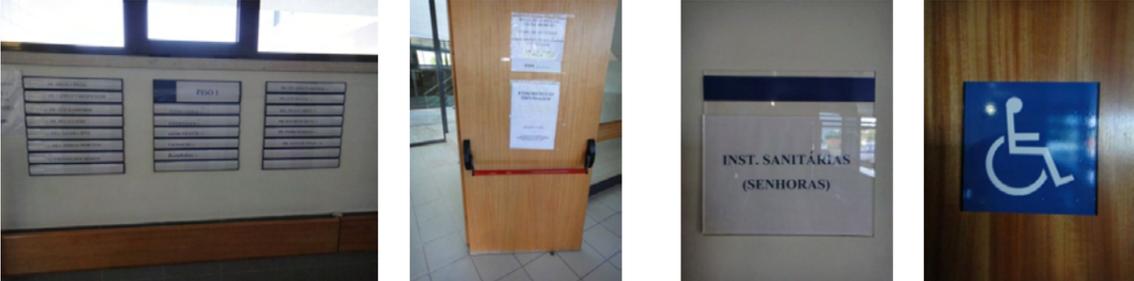
<p>Sinalética</p> <ul style="list-style-type: none"> - Apesar algumas dependências terem presença de sinalética, esta mostra-se ineficaz, uma vez que apresenta uma localização e dimensionamento não recomendados. - Detectou-se uma completa ausência de sinalética dirigida para os invisuais (Braille) e para os surdos (sinais luminosos). 	<p>Propõe-se:</p> <ul style="list-style-type: none"> - A melhoria da acessibilidade de informação ao nível das placas de informação, altura, dimensionamento, localização, contraste, Braille e dispositivo luminoso.

Síntese da Eliminação das Barreiras Arquitectónicas:	Remissão para a Orientação Técnica
<ul style="list-style-type: none"> ▪ Relocalização do Mobiliário Urbano para Acesso Exterior Acessível 	<p>Ponto 3.2.4. Espaço Exterior Privado: Elementos Urbanos</p>
<ul style="list-style-type: none"> ▪ Criação de Percurso Acessível 	<p>Ponto 3.2.4. Espaço Exterior Privado: Percurso acessível</p>
<ul style="list-style-type: none"> ▪ Localização e Dimensionamento de lugares de estacionamento destinados a Pessoas com Mobilidade Reduzida 	<p>Ponto 3.2.1.5. Estacionamento</p>
<ul style="list-style-type: none"> ▪ Acessos às entradas (rampas e escadas ou degraus isolados) 	<p>Pontos 3.2.1.1., 3.2.1.3. e 3.2.1.4. Soleiras/Degraus, Escadas e Rampas</p>
<ul style="list-style-type: none"> ▪ Soleiras de entrada 	<p>Ponto 3.2.1.1. Soleiras/Degraus</p>
<ul style="list-style-type: none"> ▪ Distribuição: Localização e dimensões dos acessos verticais (escadas, rampas, elevadores e plataformas elevatórias) 	<p>Pontos 3.2.2.4., 3.2.2.5., 3.2.2.6. e 3.2.2.7. Acessos Verticais: escadas, rampas, elevadores e plataformas elevatórias</p>
