**Designação:** Tribunal do Trabalho

**Designação:** Varandas da Lezírias

### 4.3. Diagnóstico da acessibilidade

Figura 2.1. Área de Intervenção do Plano Local de Promoção da Acessibilidade de Vila Franca de Xira.

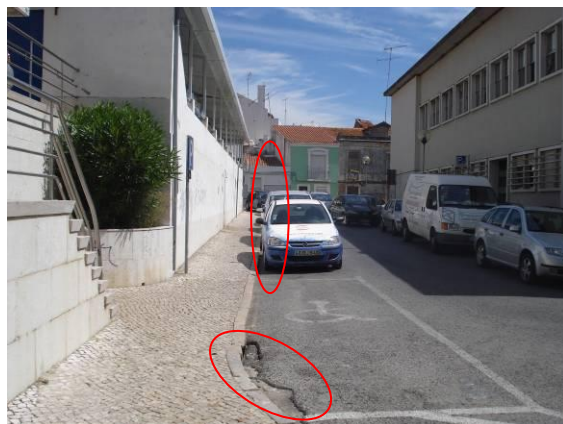
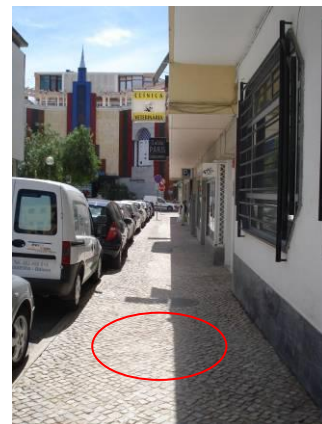
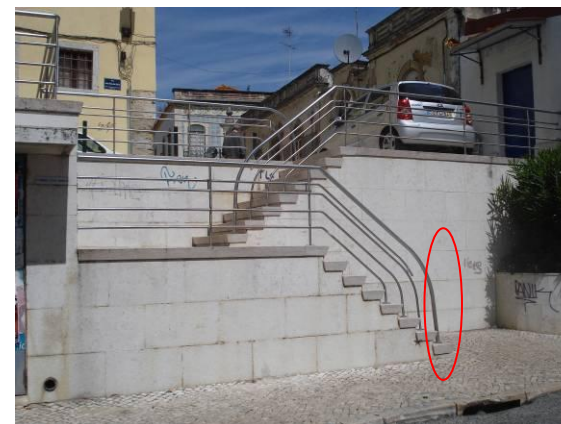
**Acesso exterior ao edifício**

- Os pavimentos e percursos são irregulares e em algumas situações as dimensões e os acessos não são regulamentares. **(Nível 3)**
- Existe um lugar de estacionamento dirigido a pessoas com mobilidade reduzida, não regulamentar pela ausência de sinalização vertical, ausência da faixa lateral de 1m e de rebaixo no passeio. **(Nível 2)**
- O mobiliário urbano bem como a sua localização no espaço não está direccionado para um design inclusivo. **(Nível 3)**

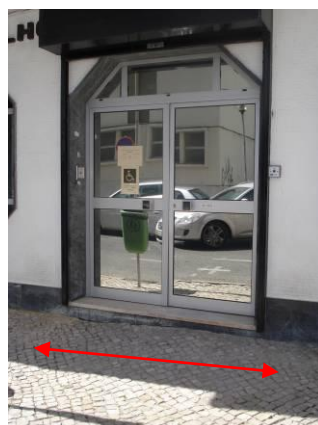
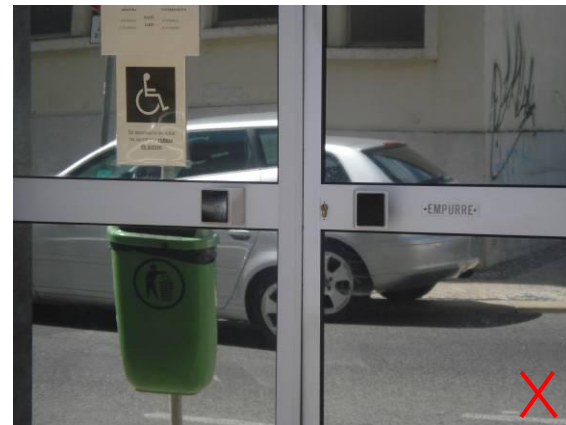
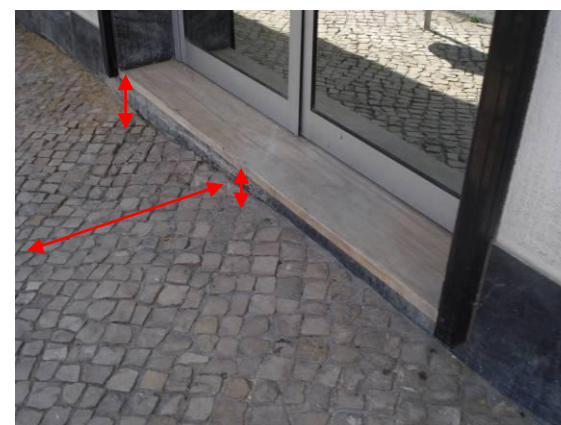
**Acesso ao edifício**

- A porta de entrada para o edifício é de folha dupla, com um vão livre de 1,94m, dimensão regulamentar. **(Nível 1)**
- A soleira da entrada é não regulamentar, altura superior ao máximo regulamentar 0,02m, apesar de existir uma elevação no passeio para vencer a cota da soleira. **(Nível 3)**
- Os puxadores das portas não têm o design mais indicado dificultando a utilização a pessoas com mobilidade reduzida. **(Nível 3)**

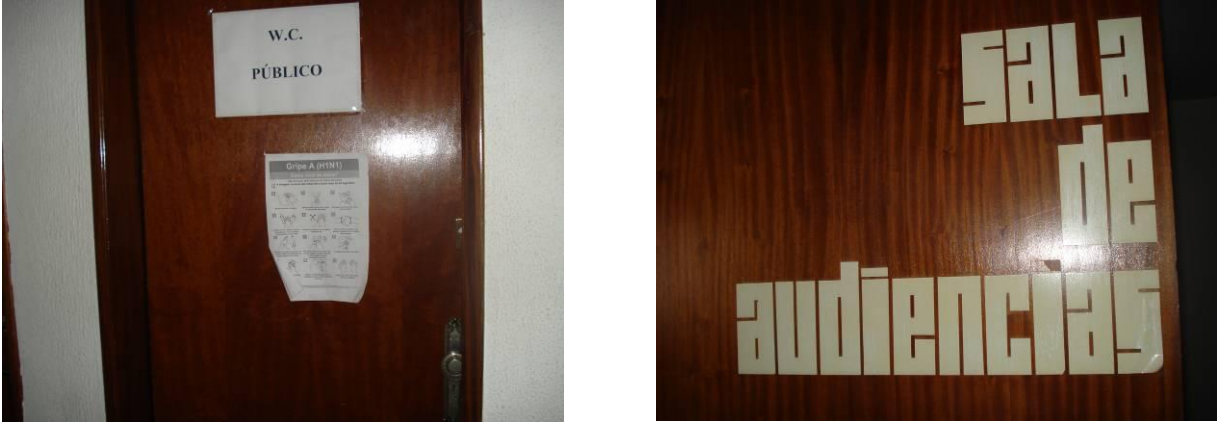
<p>The left photograph shows a wooden door with a white sign that reads 'W.C. PÚBLICO' and a smaller sign below it. The right photograph shows a wooden wall with large, raised letters spelling 'SALA de audiências'.</p>	<p><b>Sinalética</b></p> <ul style="list-style-type: none"> <li>- Apesar algumas dependências terem presença de sinalética, esta mostra-se ineficaz, uma vez que apresenta um design, localização e dimensionamento não recomendados. <b>(Nível 3)</b></li> <li>- Detectou-se uma completa ausência de sinalética dirigida para os invisuais (Braille) e para os surdos (sinais luminosos). <b>(Nível 3)</b></li> </ul>

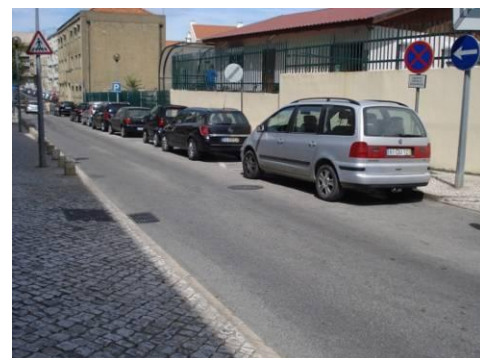
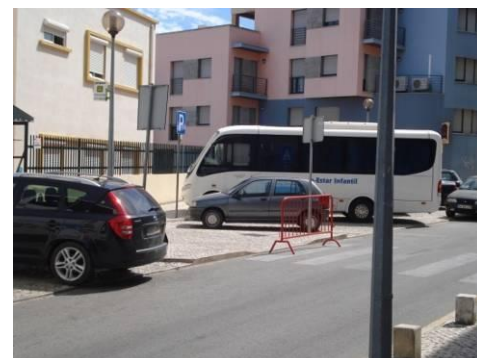
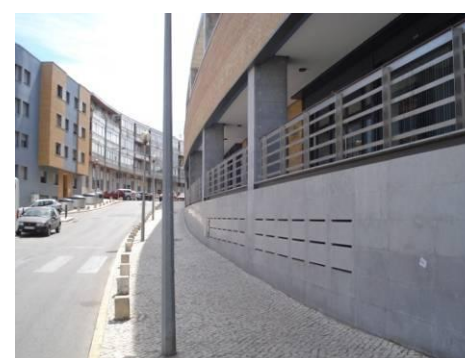
**Acesso exterior ao edifício**

- Os passeios exteriores são pavimentados num material irregular. **(Nível 3)**
- Existe um estacionamento para pessoas com mobilidade reduzida, na proximidade do edifício, no entanto não possui faixa lateral de saída com 1m de vão útil, nem rebaixamento no passeio adjacente. **(Nível 2)**
- O edifício tem uma diferença de cota em relação à rua apenas vencida por escadas. As escadas têm degraus com dimensões regulamentares, no entanto verifica-se a ausência de corrimão de ambos os lados, bem como de faixa antiderrapante e de aproximação visual em textura e cor contrastante. **(Nível 3)**
- O mobiliário urbano bem como a sua localização no espaço não está direccionado para um design inclusivo. **(Nível 3)**

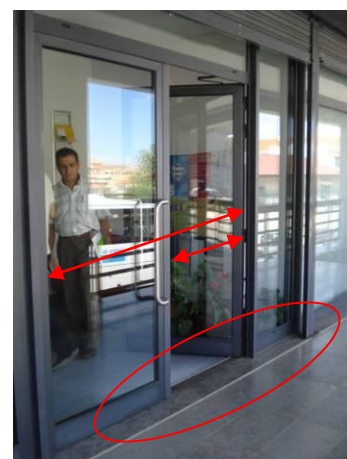
**Acesso ao edifício**

- A porta de entrada possui vão útil com largura superior ao mínimo regulamentar e soleira com uma altura inferior ao máximo regulamentar. **(Nível 1)**
- O design dos puxadores dificulta o manuseamento por parte de pessoas com mobilidade reduzida. **(Nível 3)**

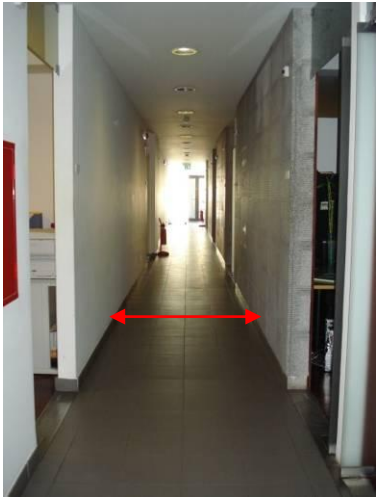
<p><b>Distribuição no edifício</b></p> <ul style="list-style-type: none"> <li>- Os serviços da câmara organizam-se apenas num piso de rés-do-chão. <b>(Nível 1)</b></li> <li>- O espaço de distribuição horizontal possui vão útil superior aos mínimos regulamentares. <b>(Nível 1)</b></li> <li>- Não existem desníveis no interior deste piso. <b>(Nível 1)</b></li> </ul>

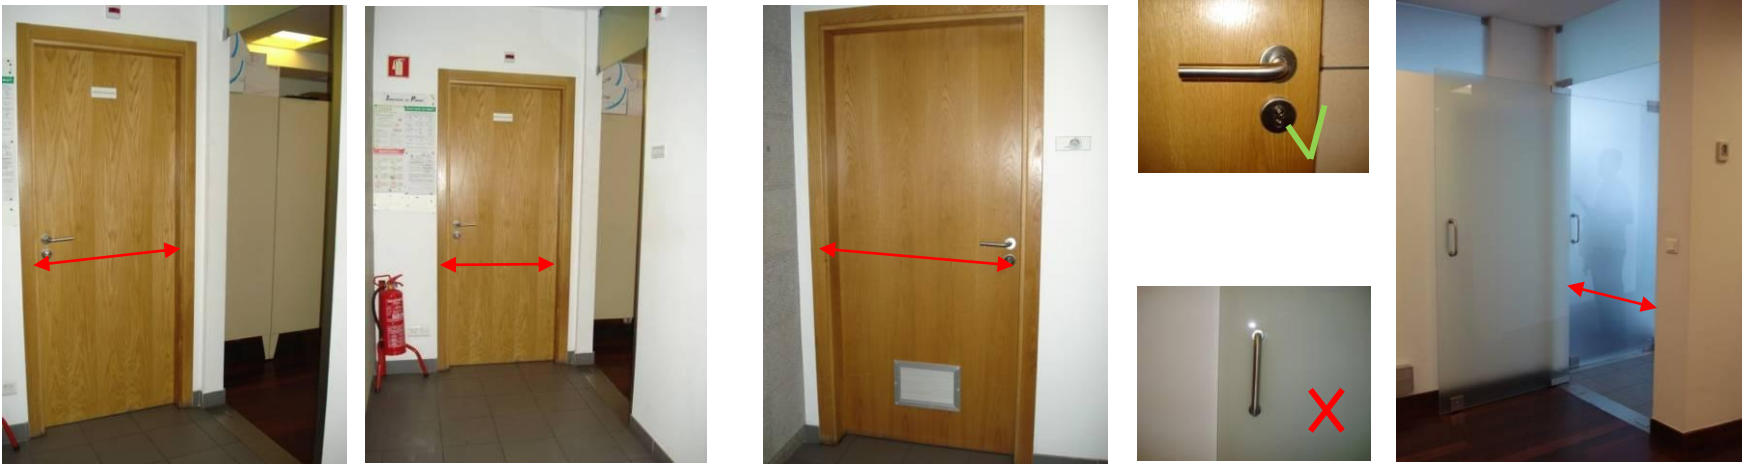
<p><b>Acesso a dependências e instalações</b></p> <ul style="list-style-type: none"> <li>- Todas as portas apresentam vão útil superior ao mínimo regulamentar de 0.77m. <b>(Nível 1)</b></li> <li>- Os puxadores em forma de alavanca são recomendáveis uma vez que facilitam o manuseamento por parte de pessoas com mobilidade reduzida. <b>(Nível 1)</b></li> <li>- Todos os acessos às diferentes dependências se encontram nivelados. <b>(Nível 1)</b></li> </ul>

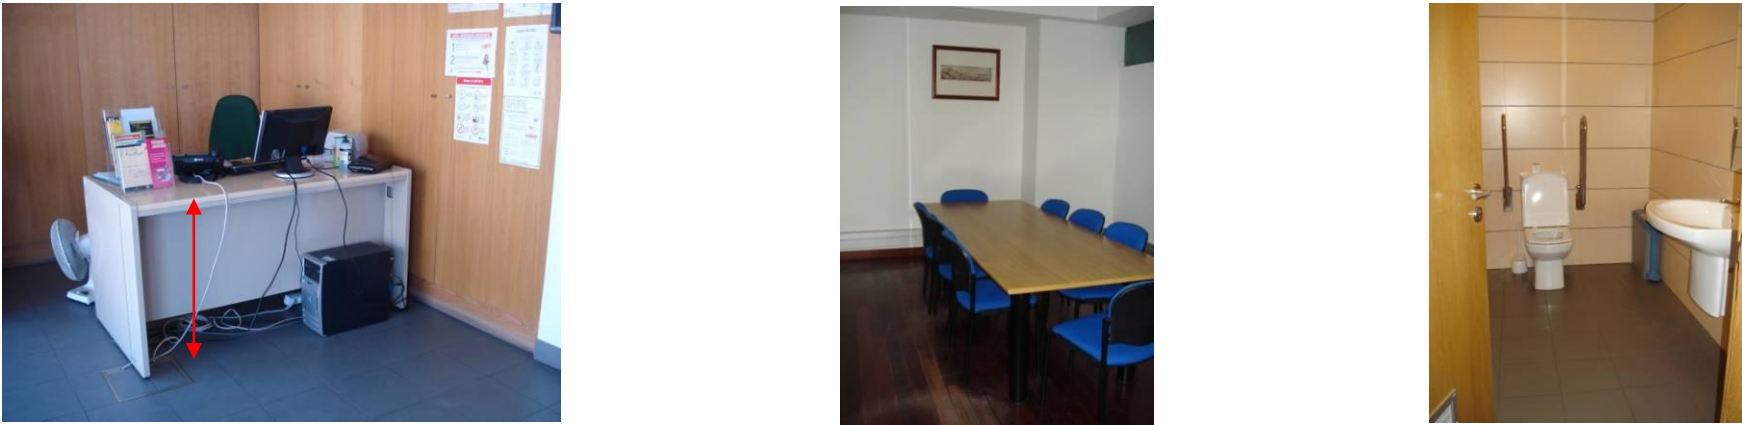
<p><b>Dependências</b></p> <ul style="list-style-type: none"> <li>- A instalação sanitária para pessoas com mobilidade reduzida não está totalmente equipada, uma vez que apenas tem barras na sanita. Verifica-se também que o sentido de abertura da porta é não regulamentar, uma vez que para tal, deveria abrir para fora. <b>(Nível 2)</b></li> <li>- O atendimento é sempre feito por secretária a uma altura regulamentar. <b>(Nível 1)</b></li> <li>- A disposição do mobiliário está organizada de modo a permitir uma boa circulação por parte de pessoas com mobilidade reduzida. <b>(Nível 1)</b></li> </ul>

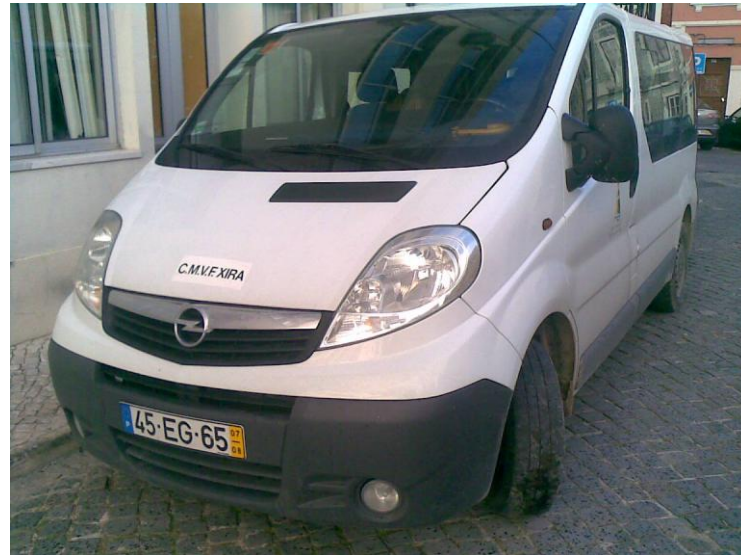
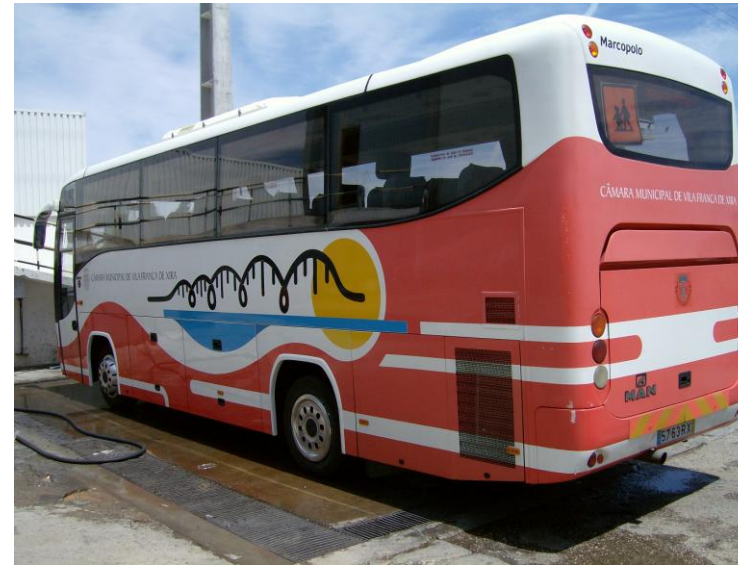
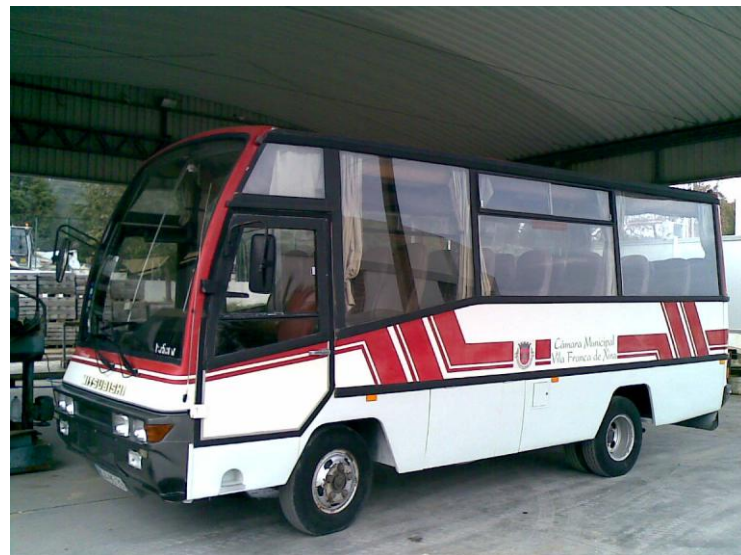
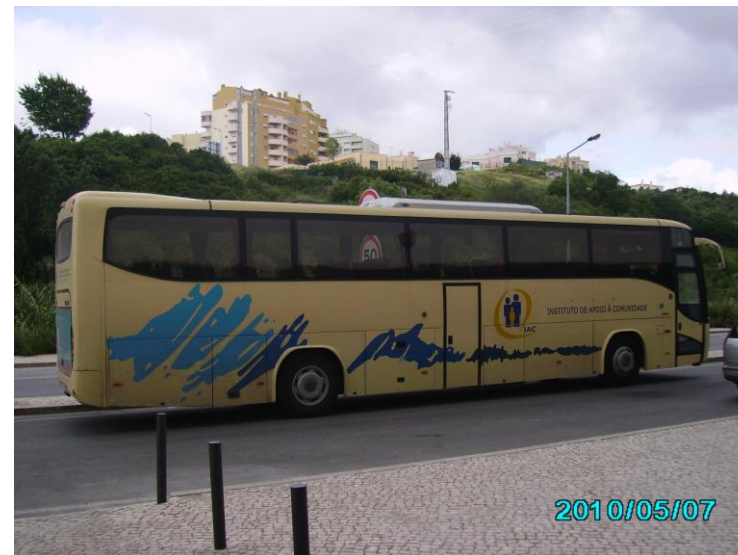
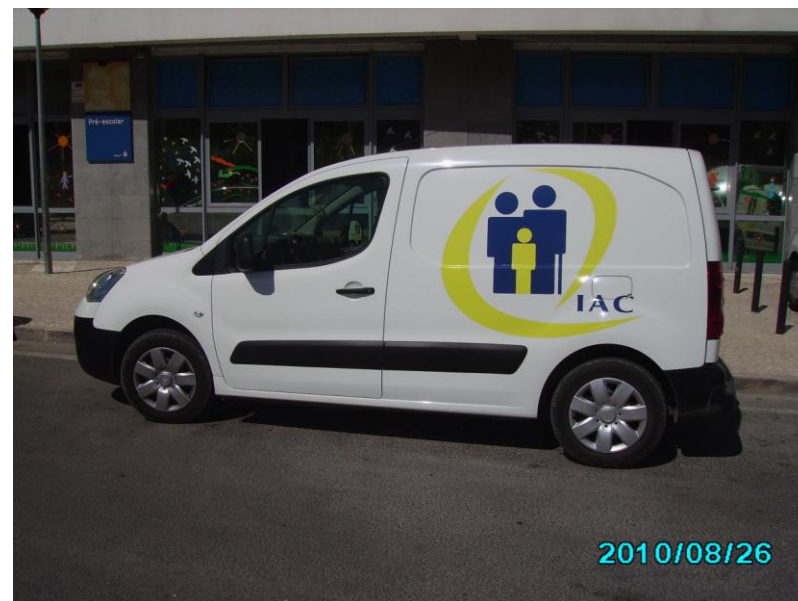
Figura 4.4. Transporte Colectivo Rodoviário – exemplos de veículos - Exterior

A maioria dos transportes utilizados pela Câmara Municipal são recentes, mas necessitam de melhorias a nível de condições de acessibilidade.

Alguns dos problemas detectados nos veículos prendem-se com: inexistência de piso rebaixado, falta de rampa de acesso ao veículo.

É comum a disposição do veículo apresenta corredores de dimensão reduzida, o que dificulta a deslocação ao longo do veículo. Os veículos não disponibilizam informação sobre horários, percursos e paragens, seja pela afixação, seja pela utilização de painéis electrónicos de indicação de paragem.

Os veículos do Instituto de Apoio à comunidade, são, na sua maioria acessíveis, destaca-se a rampa de acesso para cadeira de rodas, e o corredor devidamente assinalado, com cor contrastante.

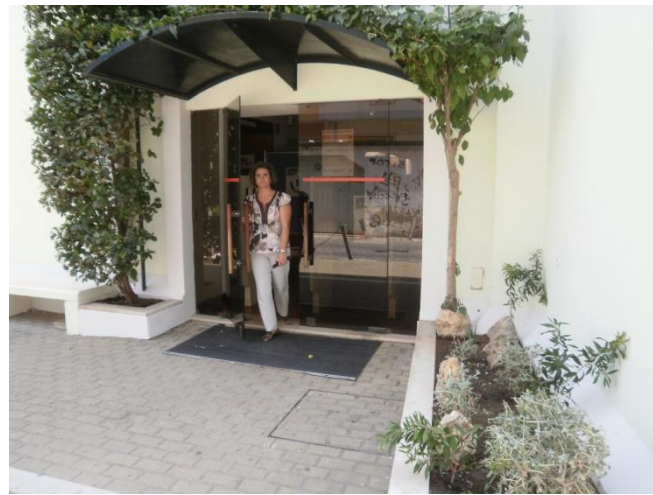
ENTRADA DA BIBLIOTECA MUNICIPAL DE VILA FRANCA DE XIRA

O acesso ao edifício faz-se sem dificuldade, no entanto o espaço interior para circulação é reduzido, o que pode apresentar dificuldades a pessoas com mobilidade condicionada. A altura das mesas é adequada.

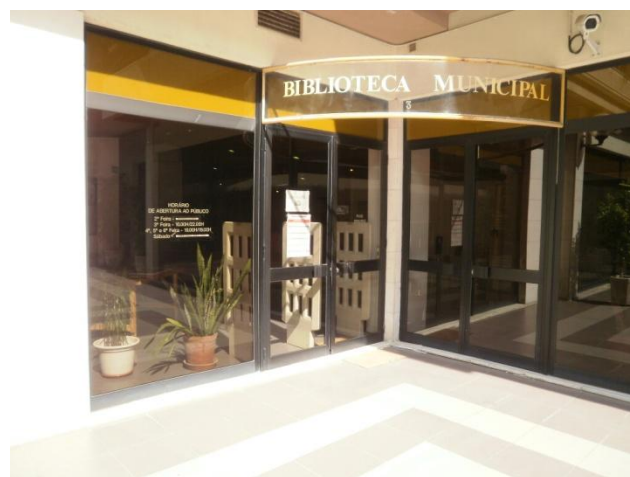
ENTRADA DA BIBLIOTECA MUNICIPAL – PÓLO DE ALVERCA

O acesso ao edifício faz-se sem dificuldade e o espaço interior para circulação é amplo. A altura das mesas é adequada, o que permite uma boa aproximação aos terminais.

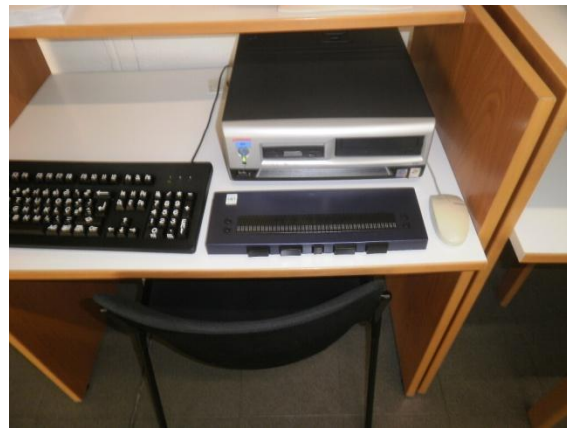
LINHA BRAILLE

- Linha Braille Telesoft
- Impressora Braille Index
- Leitor autónomo (Scanner com sintetizador de fala) Poet Compact
- Telelupa Smartview XTEND
- Conversor de Braille WinBraille
- Leitor de ecrã Windows-Eyes
- Ampliador de ecrã Zoom Text

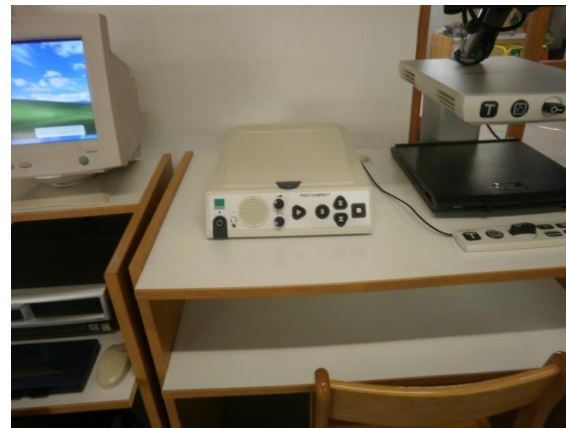
LEITOR AUTÓNOMO

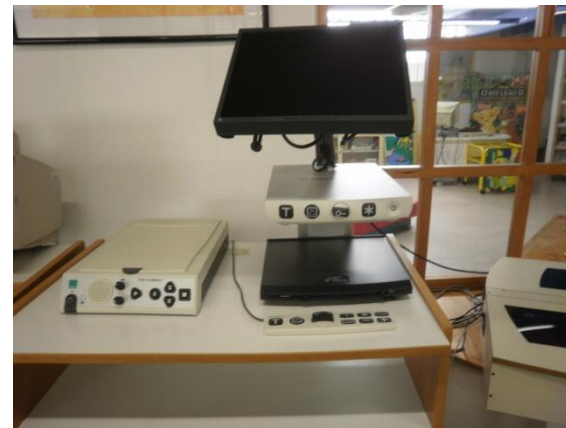
TELELUPA

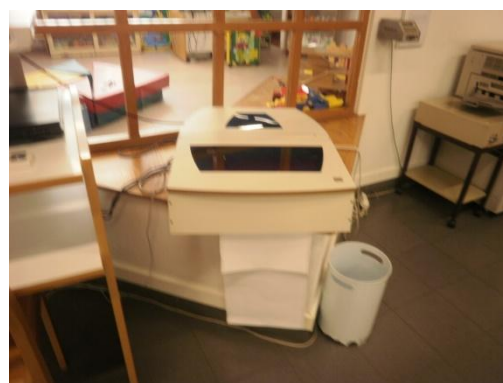
IMPRESSORA BRAILLE

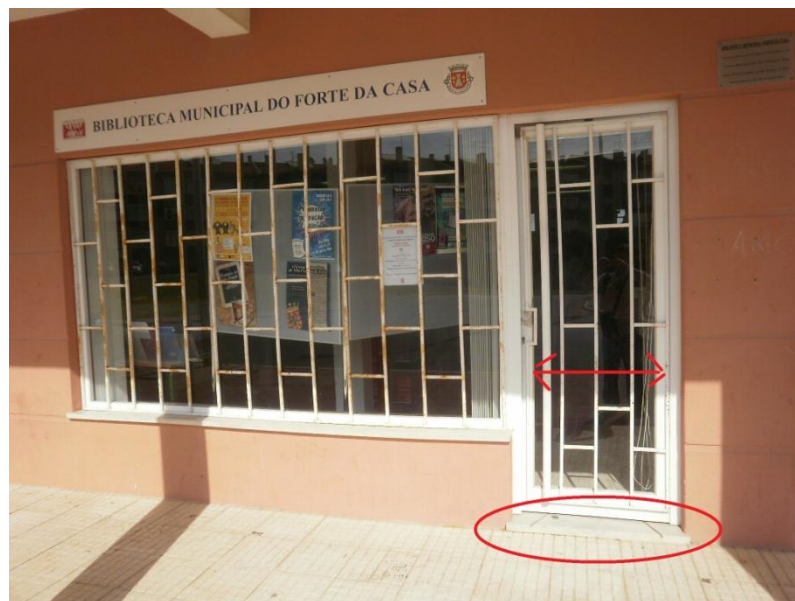
ENTRADA DA BIBLIOTECA MUNICIPAL – PÓLO DE FORTE DA CASA

O acesso ao edifício faz-se através de uma entrada de dimensões reduzidas, no entanto o espaço interior para circulação é amplo ea altura das mesas é adequada.

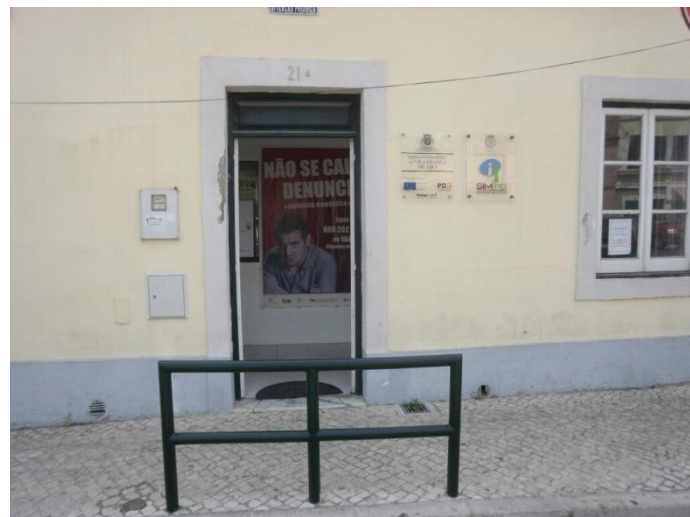
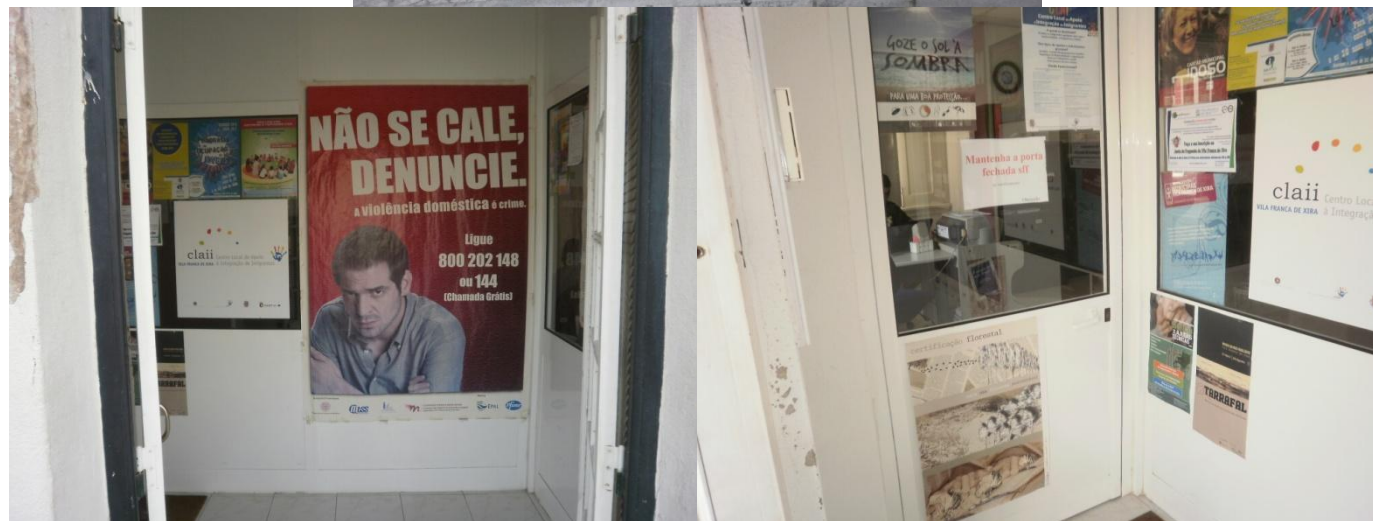
ENTRADA DO ESPAÇO INTERNET DE VILA FRANCA DE XIRA

O acesso ao edifício não apresenta obstáculos. A circulação no interior do Espaço faz-se sem problemas mesmo para utentes em cadeira de rodas e a altura das mesas é adequada.

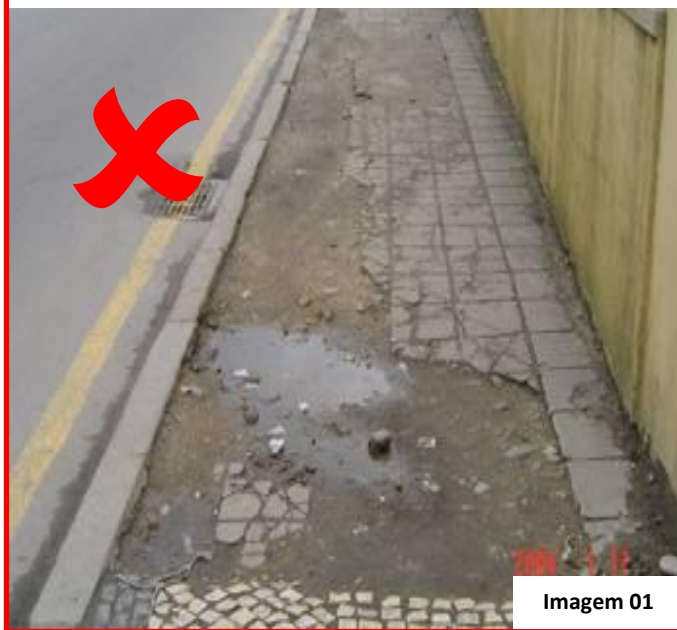
Imagem 01

Pavimento degradado e irregular

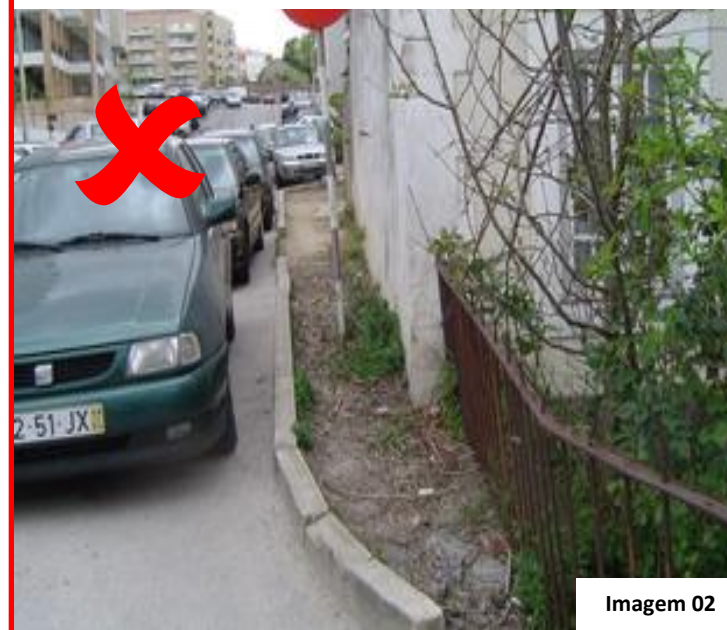
Imagem 02

Passeio deteriorado e mal dimensionado

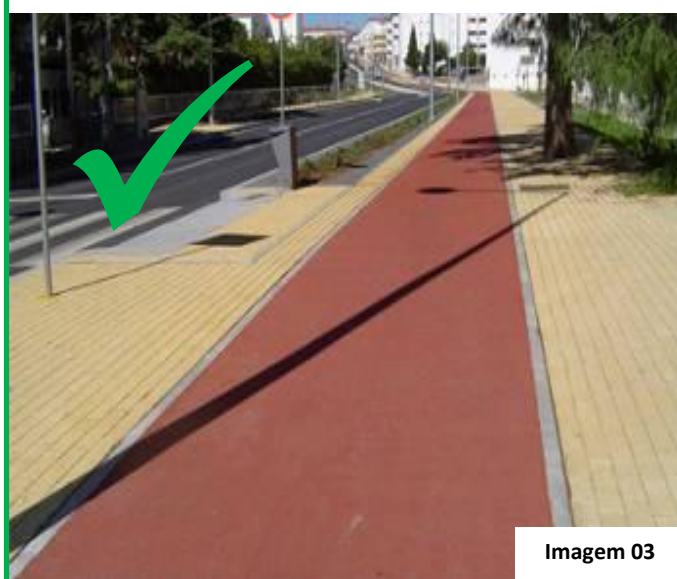
Imagem 03

Percurso acessível em rua partilhada

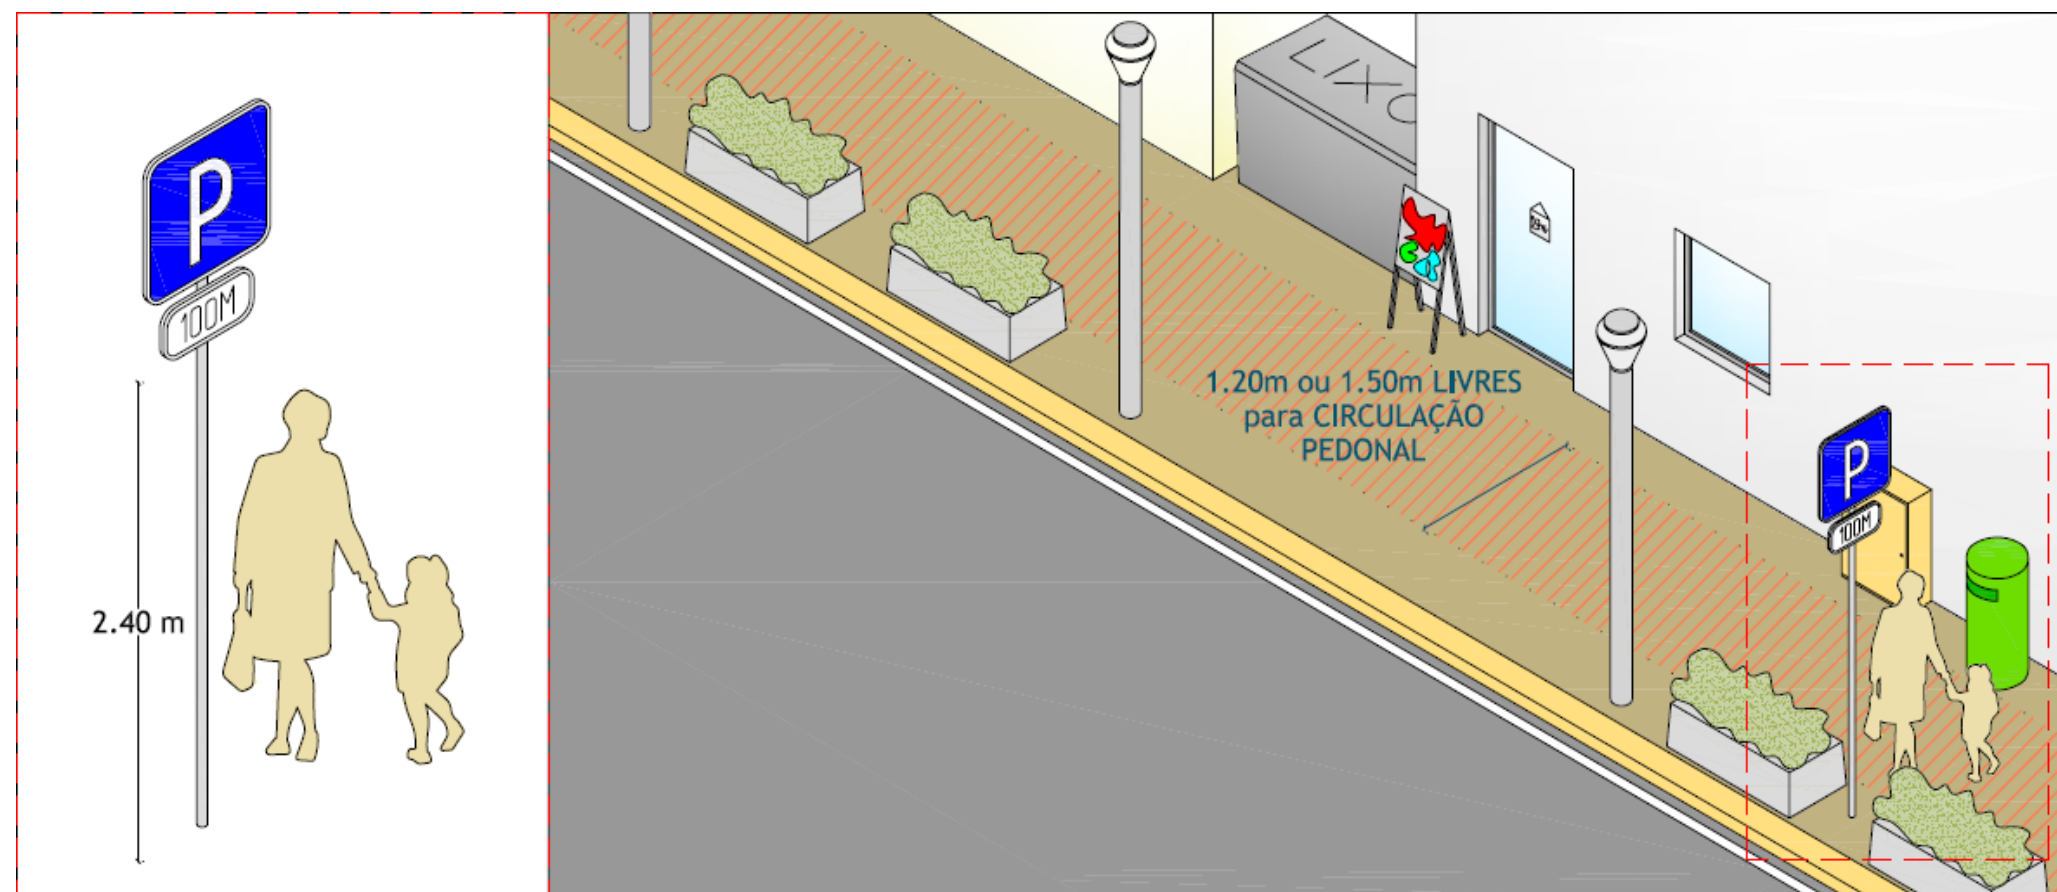
Imagem 06 | Passeio correctamente dimensionado e organizado. A sua estrutura contempla dois canais distintos – um para circulação pedonal e outro para infra-estruturas.

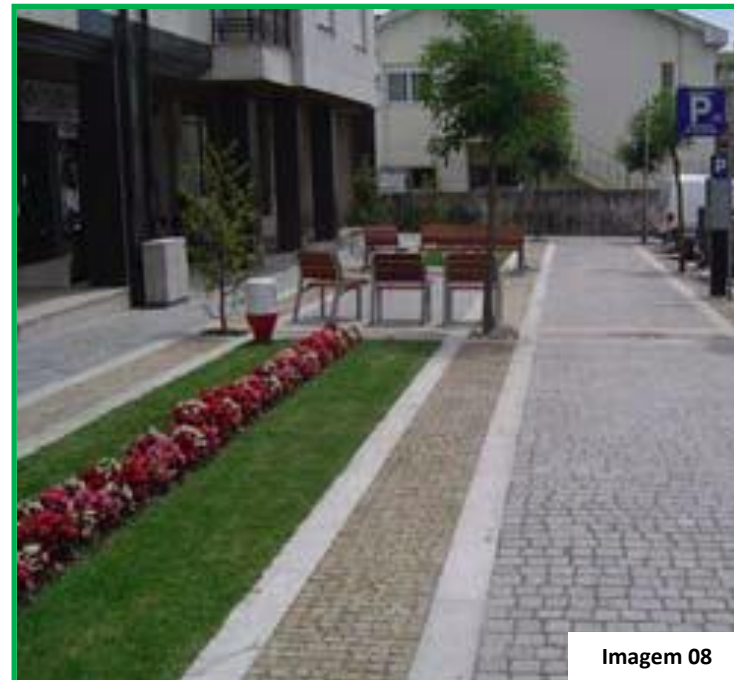
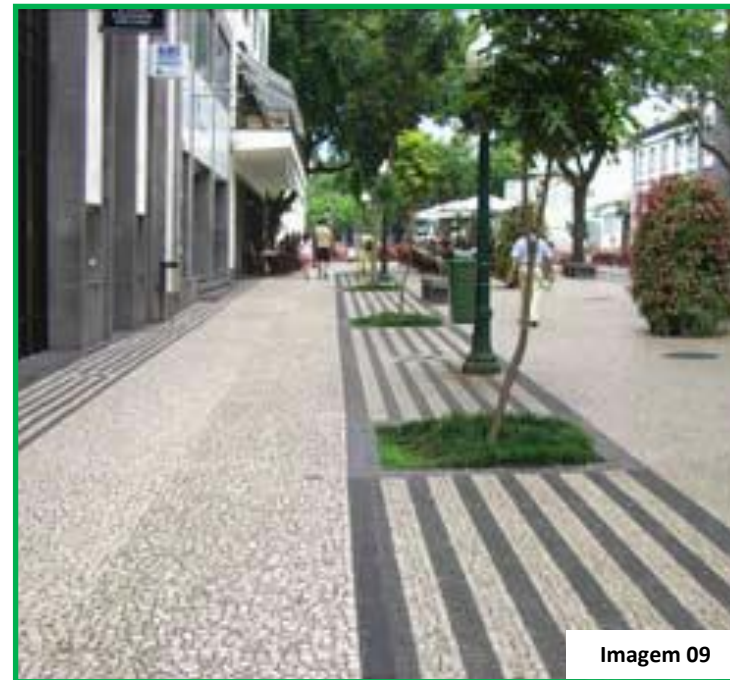
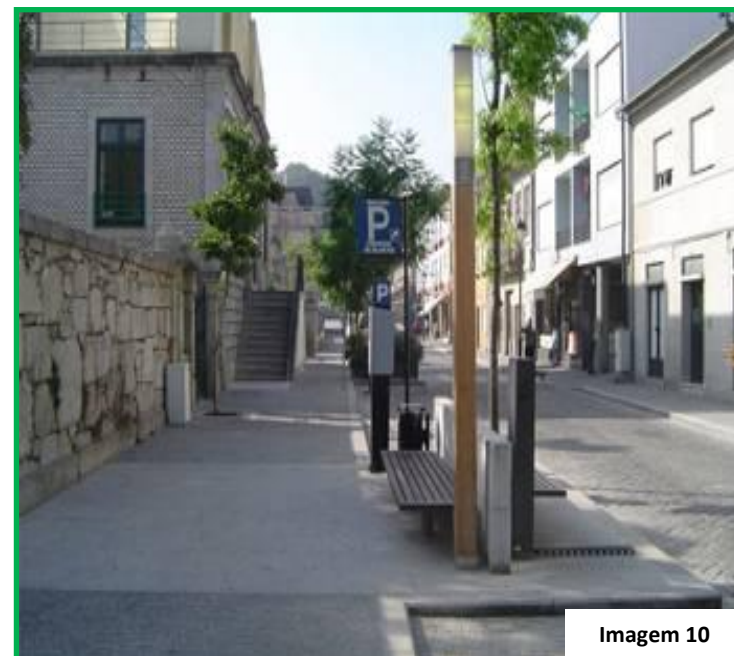
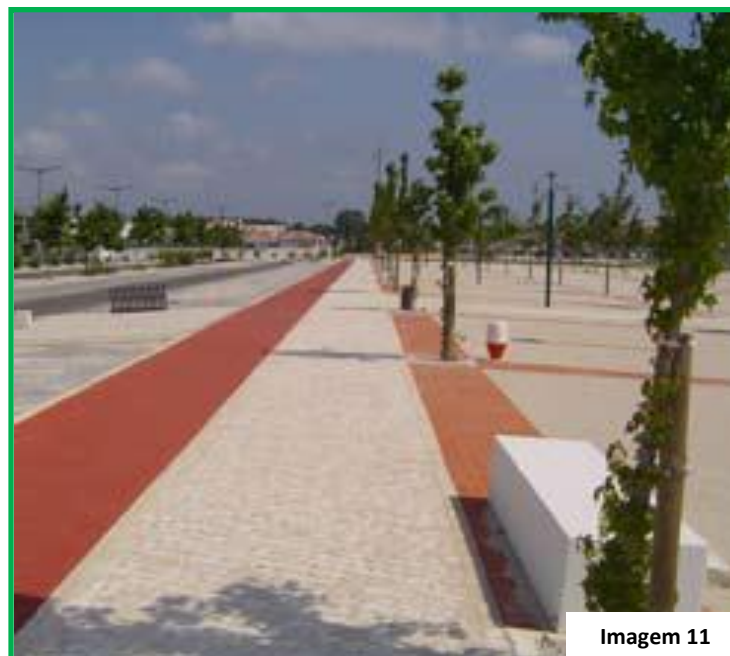
As **Imagens 08 a 11** ilustram, da melhor forma, a materialização dos referidos corredores de infra-estruturas.

Assim, nesta opção temos a vantagem de conseguir o cumprimento de todas as normas legais e de grande parte dos princípios de desenho inclusivo, evitando intervenções eventualmente morosas e/ou economicamente proibitivas.

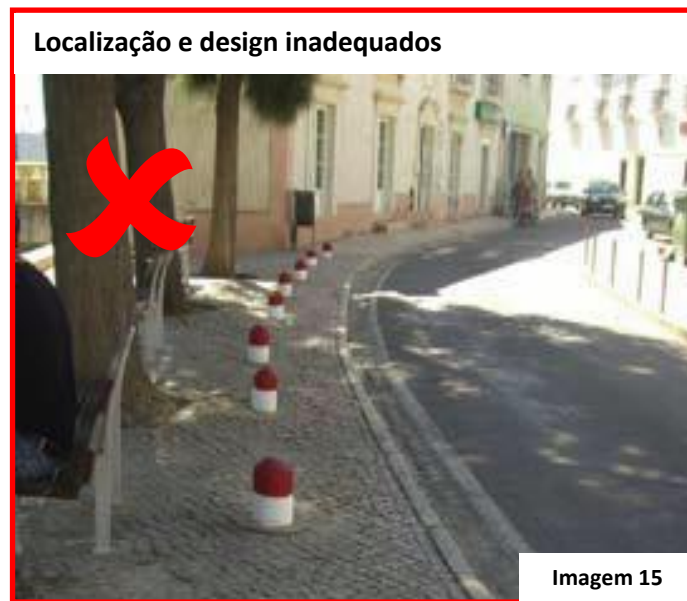
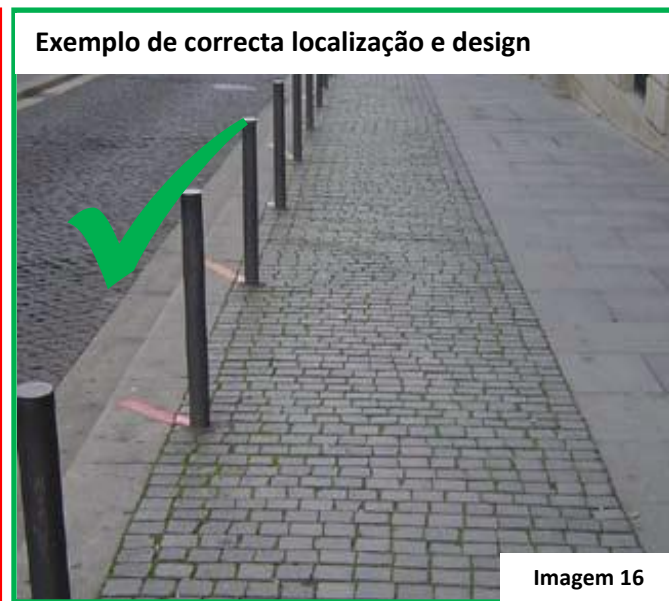
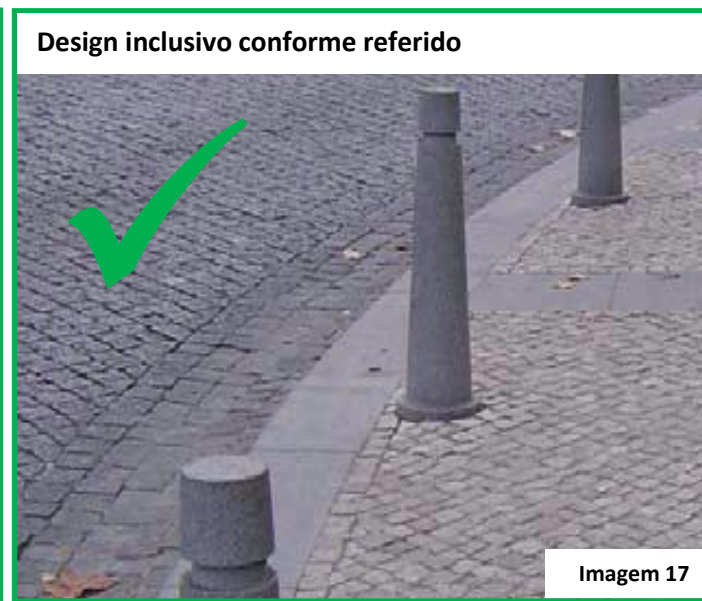
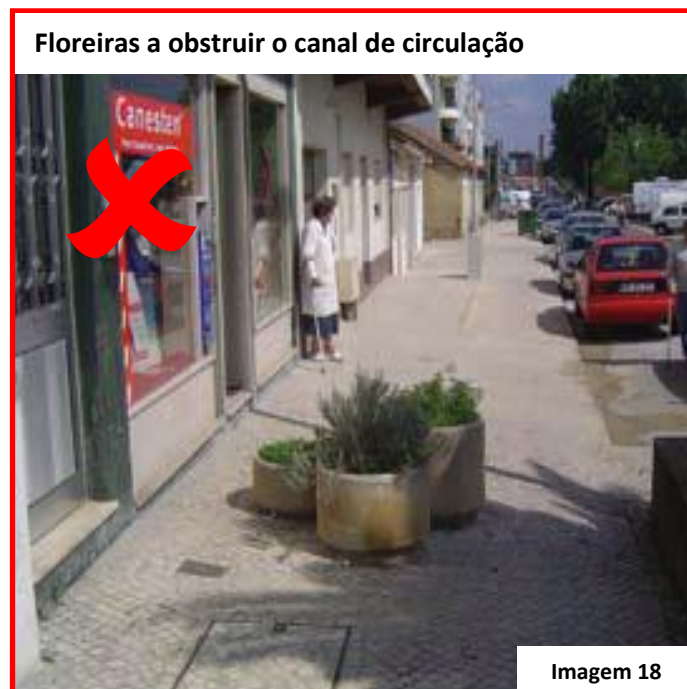
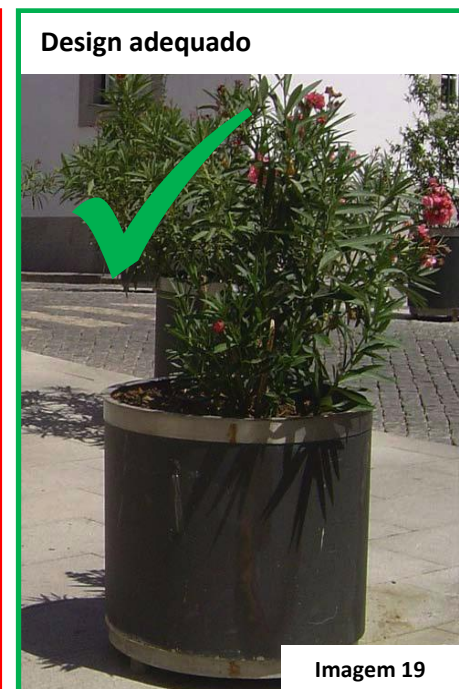
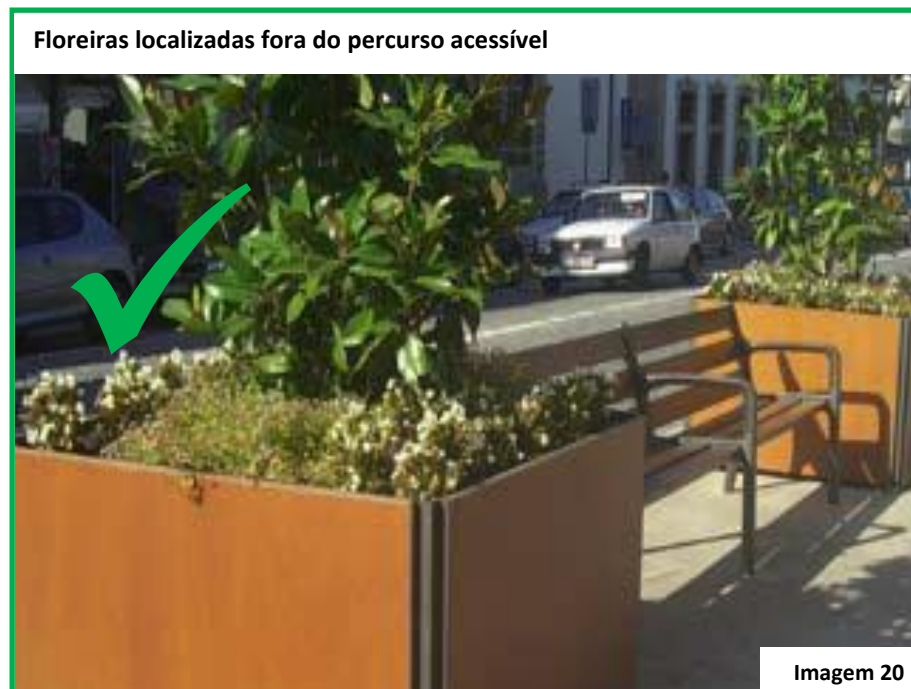
**2.4.1.2. Pilaretes, Mecos e Floreiras**

Elementos como pilaretes, bolas, prumos, mecos e/ou grades e floreiras (utilizadas muitas vezes como pilaretes), são muito frequentes nas nossas vilas e cidades, sendo altamente condicionadores da mobilidade e acessibilidade. São elementos que aparecem, muitas vezes, em zonas manifestamente de circulação pedonal, como nos passeios ou nos acessos às passadeiras, criando situações de grande incómodo para todos os peões.

Assim, estes elementos devem ser evitados e, quando tal não for possível, devem estar localizados fora do corredor de circulação pedonal e, ainda, ter um design inclusivo. Meramente a título indicativo, o pilarete que recomendamos é aquele que tem o formato próximo da Imagem 17, ou seja, largo na base e mais estreito no topo (contrário à forma da perna humana) garantindo uma melhor segurança pedonal.

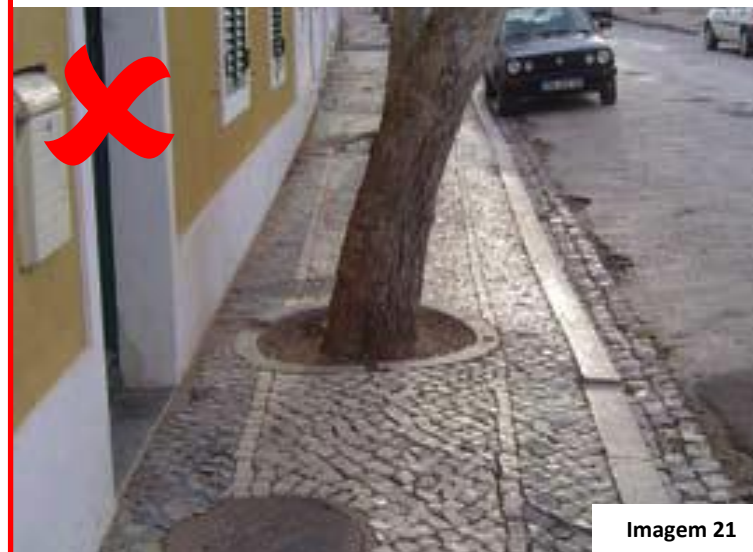
Imagem 21

**Árvore e mobiliário urbano mal localizados.**

Associadas às árvores temos, essencialmente, duas situações, em matéria de acessibilidade, – árvores e caldeiras de árvores - que têm inerentes um conjunto de problemas. As árvores são por si só um problema devido à sua localização, o que não se resolve com a colocação das referidas caldeiras. Nos casos em que a árvore ocupa o passeio impedindo a circulação pedonal, a forma de intervir passa por diferentes possibilidades. Sempre que possível deve proceder-se ao alargamento do passeio de forma a garantir um espaço canal de circulação pedonal. Quando não for possível este alargamento, deve averiguar-se a possibilidade de realocação da árvore ou de outros elementos que possam estar a impedir a existência de um corredor pedonal para libertar o passeio. Caso não exista mais nenhuma alternativa viável propõe-se a remoção da árvore, na sequência das reflexões sobre a funcionalidade dos passeios – permitir a mobilidade pedonal. Os passeios são as plataformas para os peões, os canteiros e caldeiras, as plataformas para as árvores.

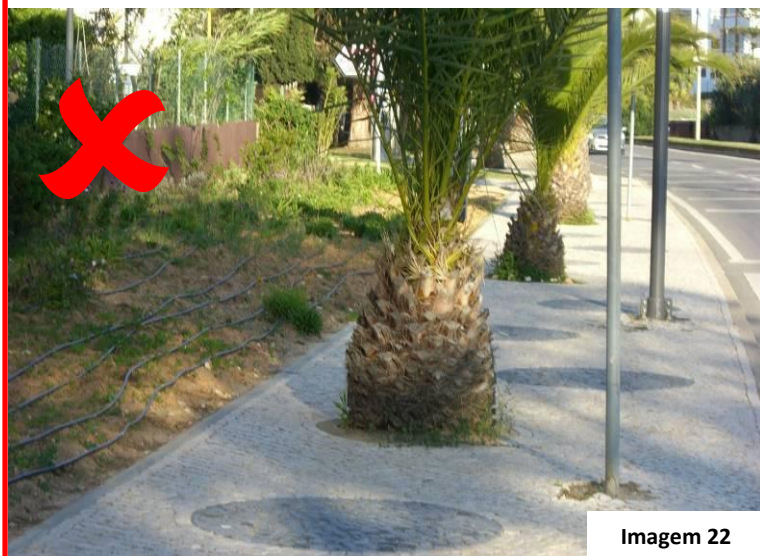
Imagem 22

**Árvore localizada no passeio junto à passadeira**
