**Designação:** Tribunal do Trabalho

**Designação:** Varandas da Lezírias

### 4.3. Diagnóstico da acessibilidade

Figura 2.1. Área de Intervenção do Plano Local de Promoção da Acessibilidade de Vila Franca de Xira.

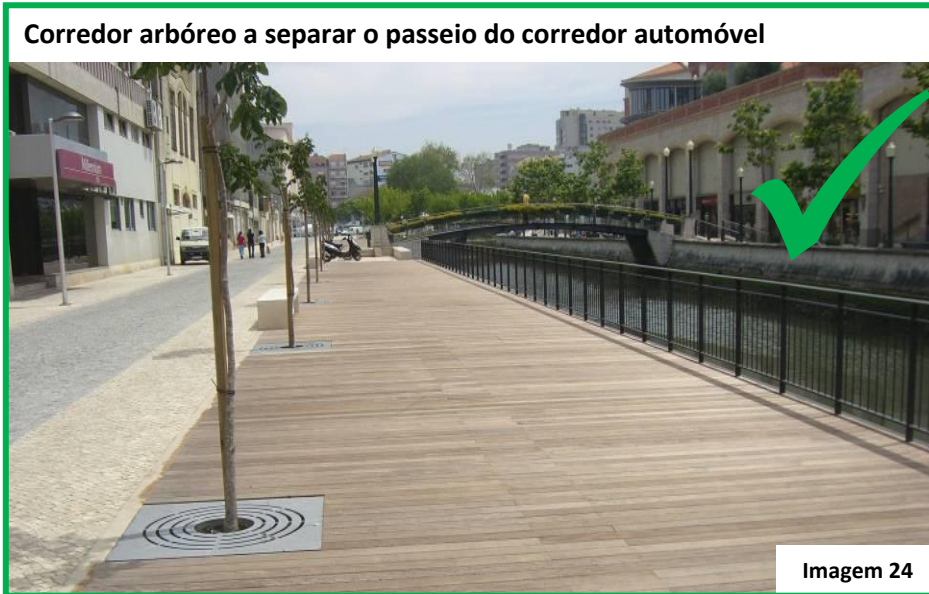
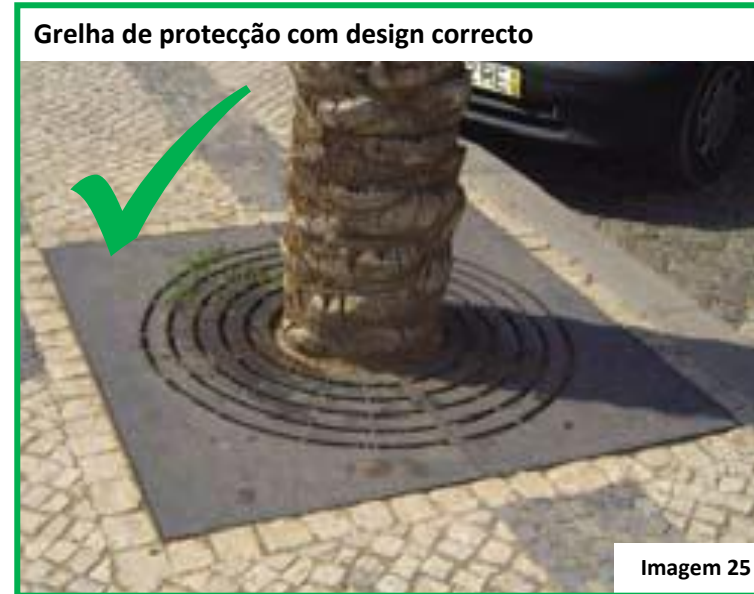
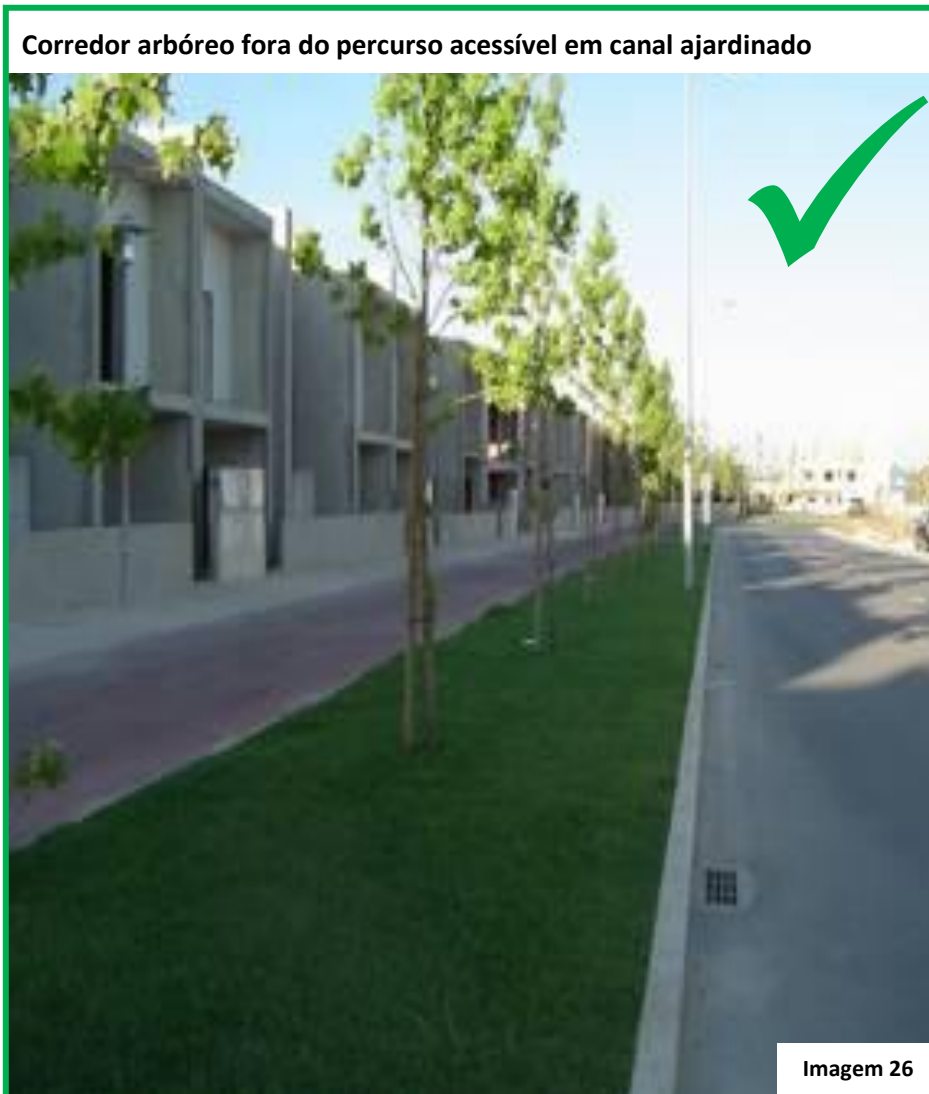
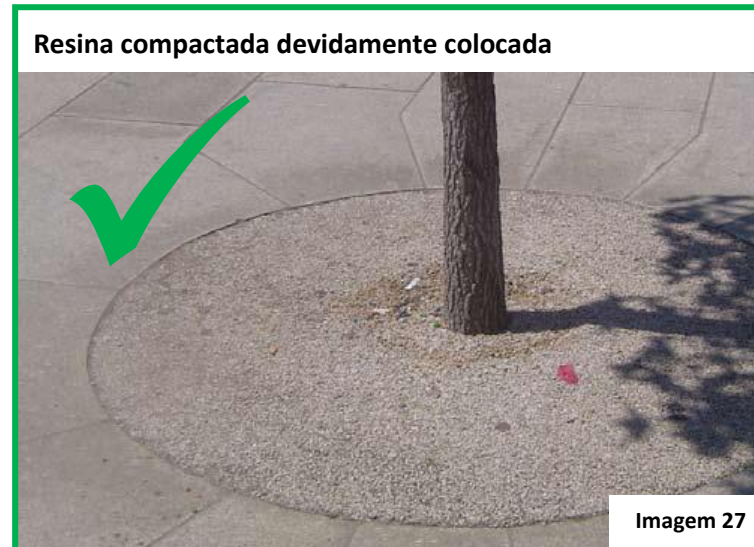
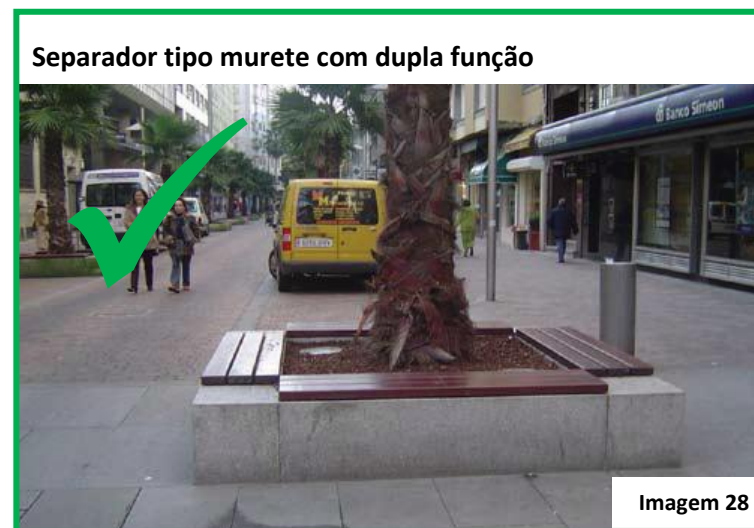
A propósito de caldeiras de árvores, são vários os problemas que lhes estão associados, nomeadamente a incorrecta localização, a falta de grelhas ou separador de protecção, ou ainda a danificação de pavimento envolvente, muitas vezes pelo crescimento abrupto da própria árvore e raízes que se desenvolvem à superfície danificando os passeios.

A localização ideal, como elemento integrante do corredor de infra-estruturas – que pode ser um corredor arbóreo e/ou ajardinado que contem os restantes elementos – é fora do canal de circulação, nunca impedindo a largura mínima de 1,20m ou 1,50m, em função da hierarquização da via rodoviária adjacente. Percebe-se assim que as árvores só devem ser colocadas nos passeios quando estes tenham dimensão que permita cumprir com a sua principal função que é garantir a circulação pedonal de forma segura e confortável sendo, nesses casos, colocadas preferencialmente de forma alinhada ou em canteiros de terra contínuos. Quando tal não se verificar devem ser colocadas em caldeiras de acordo com o especificado anteriormente.

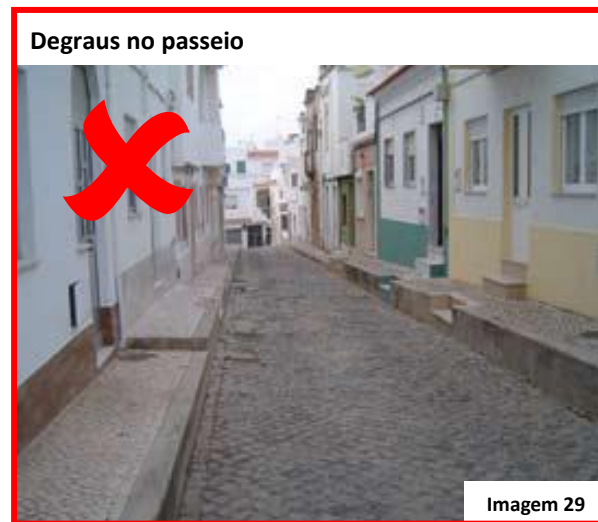
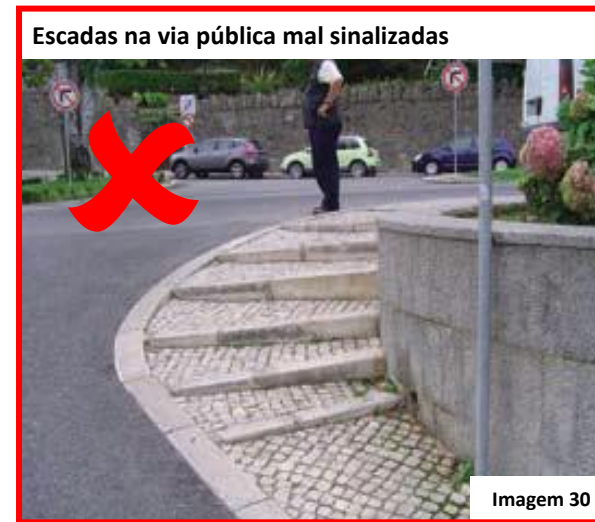
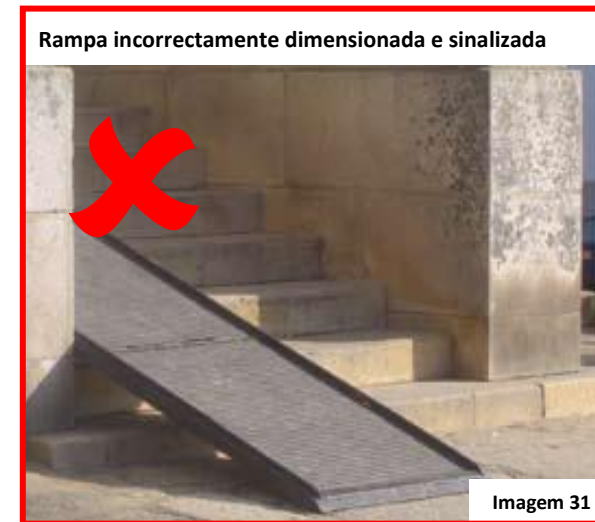
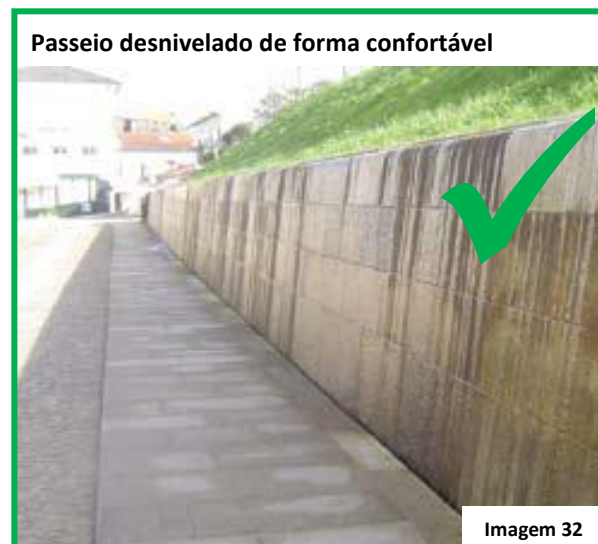
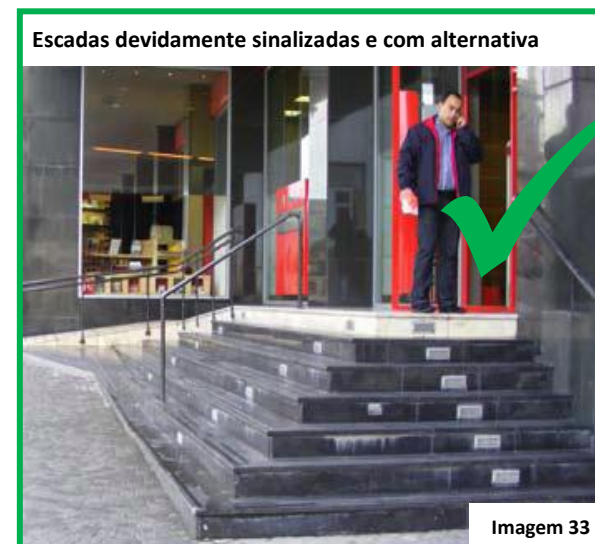
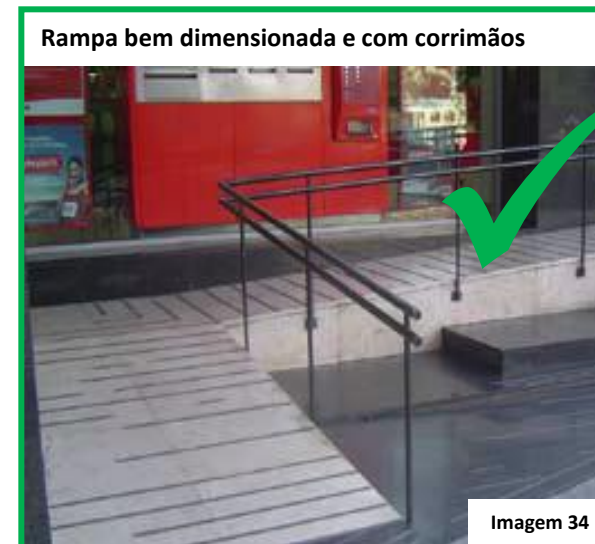
**2.4.1.4. Degraus, Escadas e Rampas**

Nas vilas e cidades portuguesas são várias as situações em que, por um motivo ou outro, a mobilidade é impedida por degraus, escadas e/ou rampas mal posicionadas, mal dimensionadas ou não assinaladas, sendo este também um facto que se aplica no acesso aos edifícios (e como uma rampa mal dimensionada se constitui um obstáculo idêntico a um degrau, o mesmo se aplica às rampas).

Deste modo, é fundamental garantir alternativas para utilizadores com mobilidade condicionada. Quando a utilização de escadas/degraus for inevitável, é imperativo que cumpram com as especificações legais referidas no DL 163/2006, de 8 de Agosto. Nas imagens ao lado, e nas cinco imagens seguintes exemplifica-se o referido a este propósito na supracitada legislação, nomeadamente nas Secções 1.3, 1.5 e 2.5.

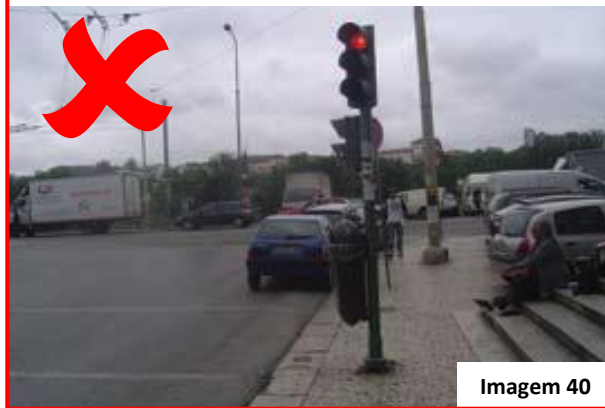
Imagem 40

**Semáforo a obstruir o canal de circulação**

Tratam-se, também, de elementos condicionadores da circulação pedonal. De facto, encontramos-os muitas vezes localizados no meio dos passeios. A localização ideal para estes elementos deve seguir as mesmas regras básicas do restante mobiliário urbano. Estas peças devem posicionar-se sempre fora do canal de circulação pedonal e nunca nas zonas de acesso a passadeiras. Devem ser inseridos no canal de infra-estruturas ou em ilhas adjacentes ao canal de circulação. Quando o perfil da rua não tem dimensões suficientes para comportar estes canais, sugere-se a solução de suspender os candeeiros nas fachadas, libertando-se assim o passeio para a circulação pedonal e garantindo-se a iluminação pública. Quanto aos semáforos e sinais o princípio é o mesmo, salientando-se que a sua localização concilia a desobstrução do canal de circulação e a sua proximidade à estrada, para que tenham mais visibilidade por parte dos automobilistas. Como boa prática, para orientação de peões cegos, o semáforo deve ter um sinal sonoro ou botoneira vibratória. A altura destes elementos não deve ser inferior a 2,40m.

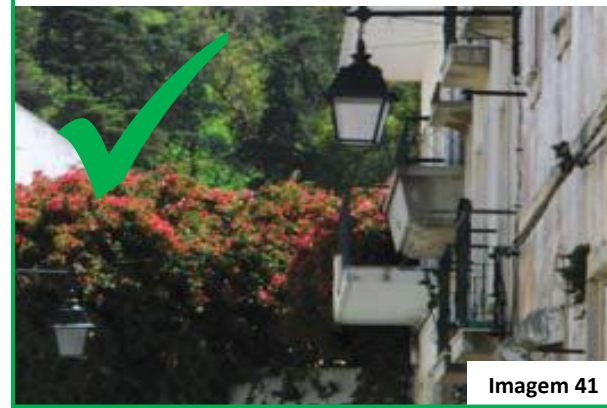
Imagem 41

**Candeeiros nas fachadas a 2.40m de altura**

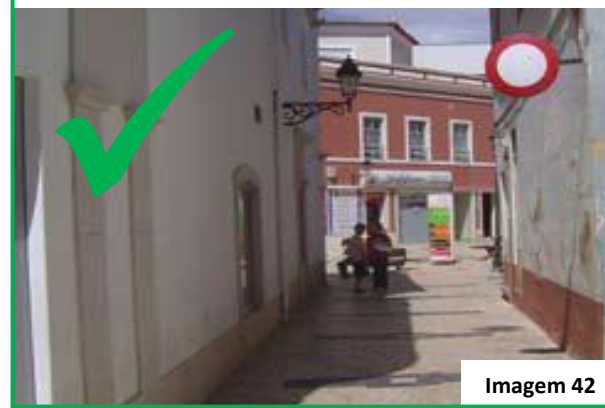
Imagem 42

**Sinal fixo na fachada a mais de 2.40m de altura**

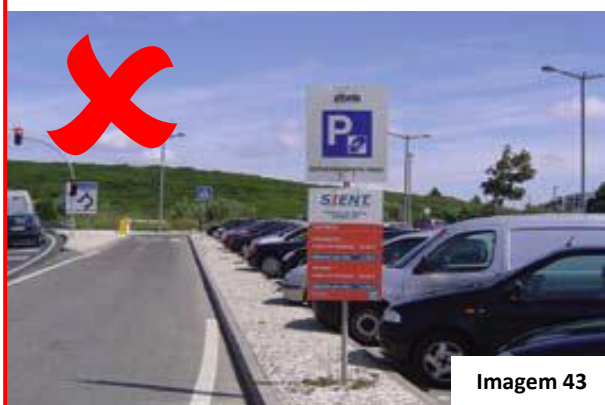
Imagem 43

**Sinal mal colocado e demasiado baixo**

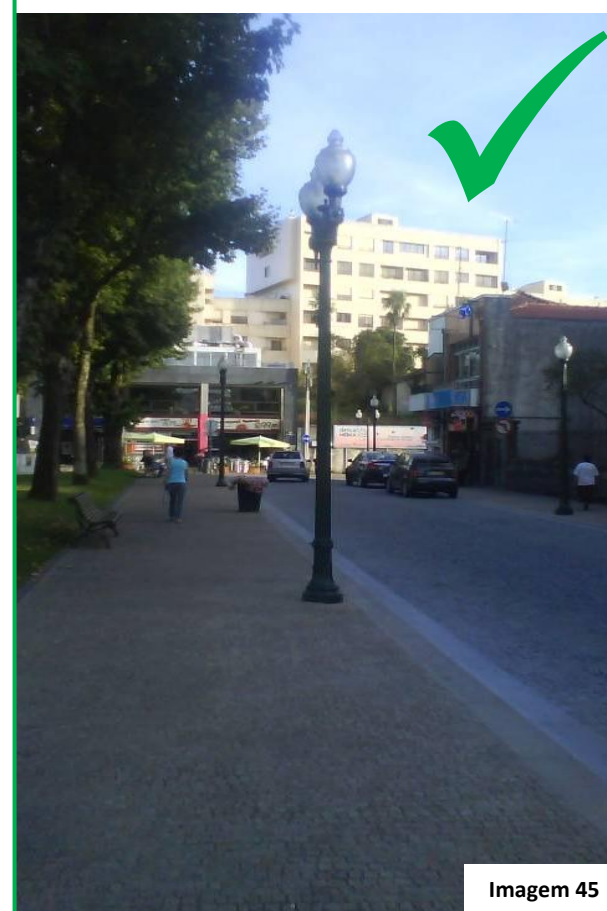
Imagem 45

**Candeeiro fora do canal de circulação pedonal**

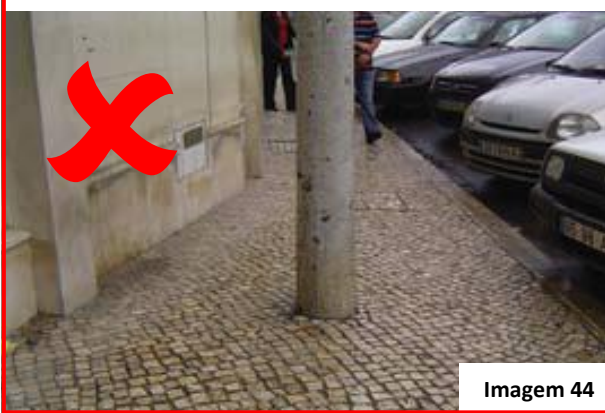
Imagem 44

**Candeeiro a impedir a circulação pedonal**

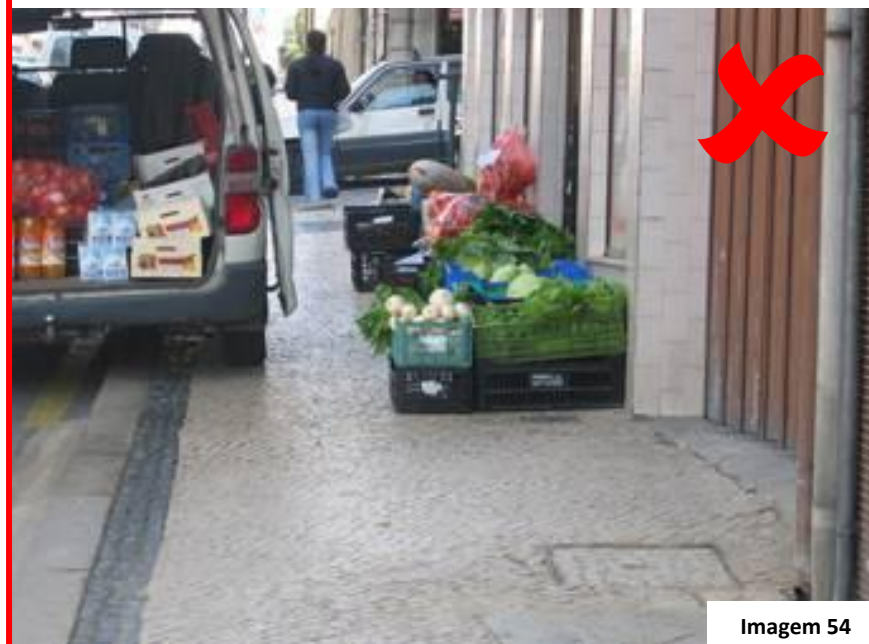
Imagem 54

Banca de frutas e legumes a impedir a circulação pedonal

Impõe-se, nestes casos, a consciencialização cívica para estes aspectos, de forma a que a sua colocação seja feita fora do percurso acessível. Refira-se ainda que este tipo de barreiras é outro dos que deve estar contemplado em regulamentos municipais, complementados por fiscalização frequente, de forma a garantirem os canais de circulação obrigatórios.

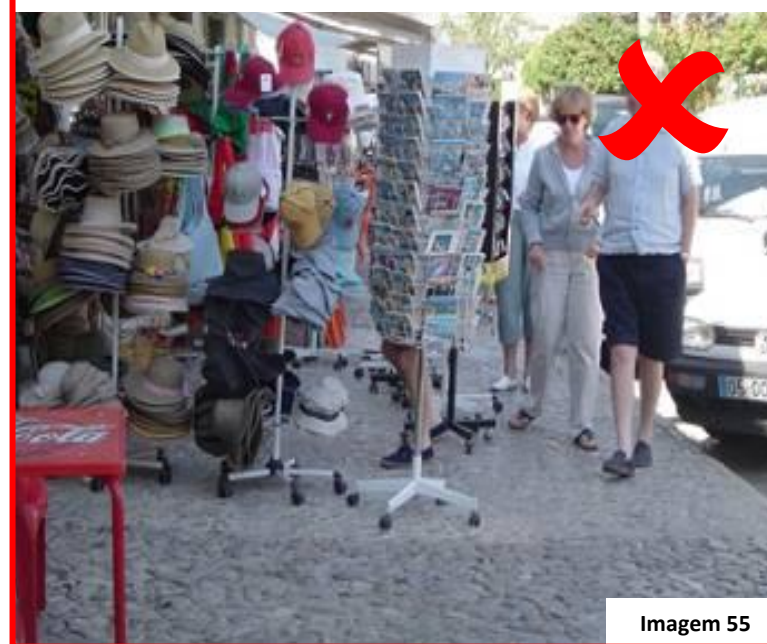
Imagem 55

Obstáculos comerciais que se tornam barreiras

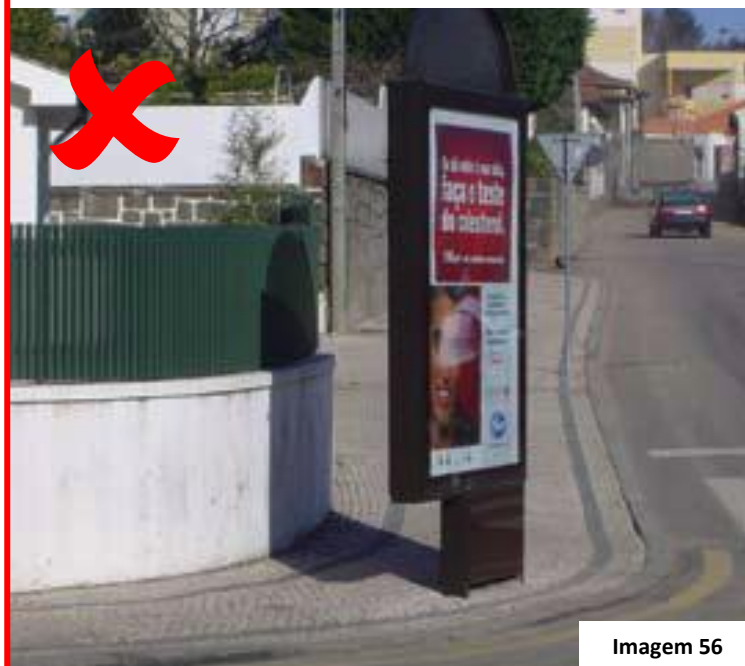
Imagem 56

**2.4.1.8. MUIs****Mupi incorrectamente localizado e com mau design**

No entanto, a sua localização nem sempre é a mais indicada. Neste sentido, devem localizar-se fora do canal de circulação, ou seja, nos corredores de infra-estruturas sempre que possível.

O seu design, ao contrário do que mais se verifica, deve ter uma largura homogénea, ser compacto e não ter arestas vivas. Estes aspectos são fundamentais para que os cegos os consigam detectar com as ponteiros das suas bengalas, o que não acontece quando o design do MUI é “recortado” na sua base.

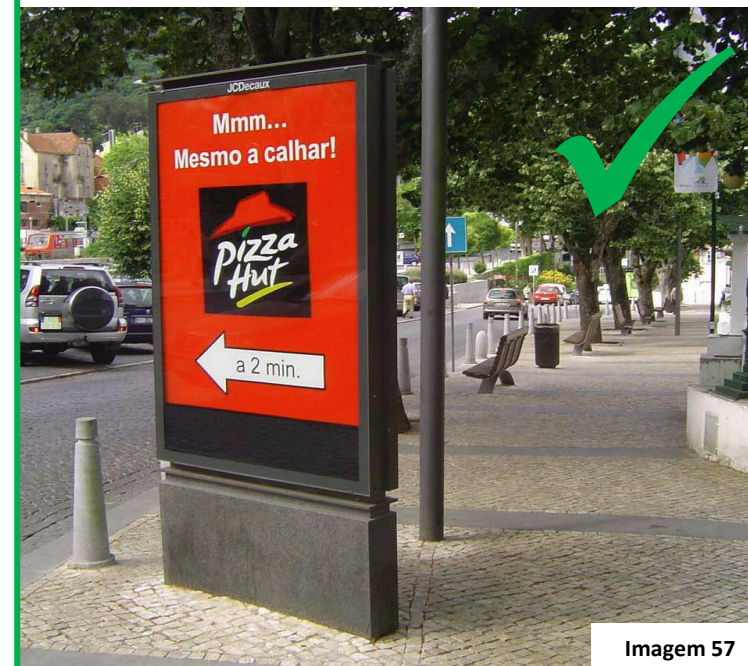
Imagem 57

**Mupi com localização e design correctos**

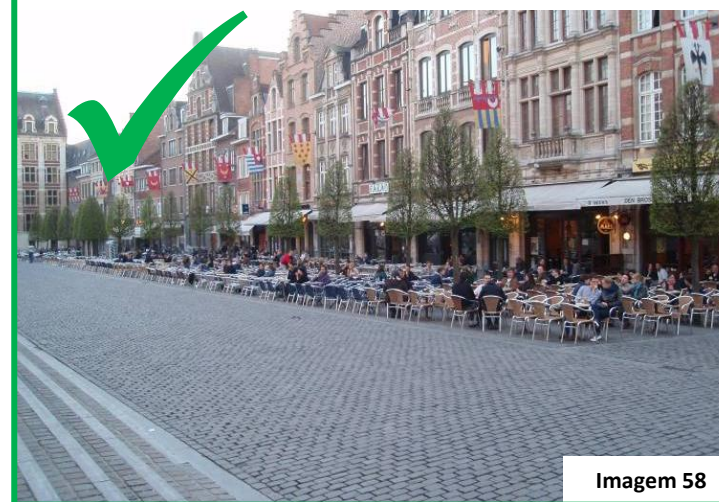
Imagem 58

**Esplanada fora do espaço de circulação pedonal**

Assim, impõe-se que se localizem em espaços adequados fora do percurso acessível. Este aspecto é conseguido com a criação de regulamentos municipais de ocupação do espaço público, complementados com fiscalização municipal e, muitas das vezes com elementos de desenho urbano capazes de balizar o seu espaço. Por outro lado, as peças que constituem a esplanada devem possuir um design suave sem elementos agressivos para minimizar acidentes que possam acontecer, sobretudo pela alteração que a morfologia da esplanada vai sofrendo ao longo dos períodos de utilização, pois um utilizador pode deslocar uma cadeira para uma zona onde não estava, interferindo com o canal de circulação e tornando-a um risco potencial para determinados utilizadores do espaço público.

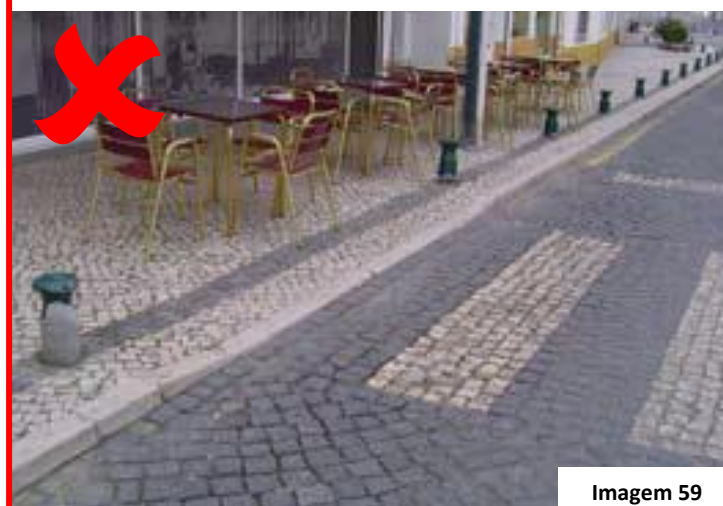
Imagem 59

**Esplanada que ocupa o espaço de circulação pedonal**

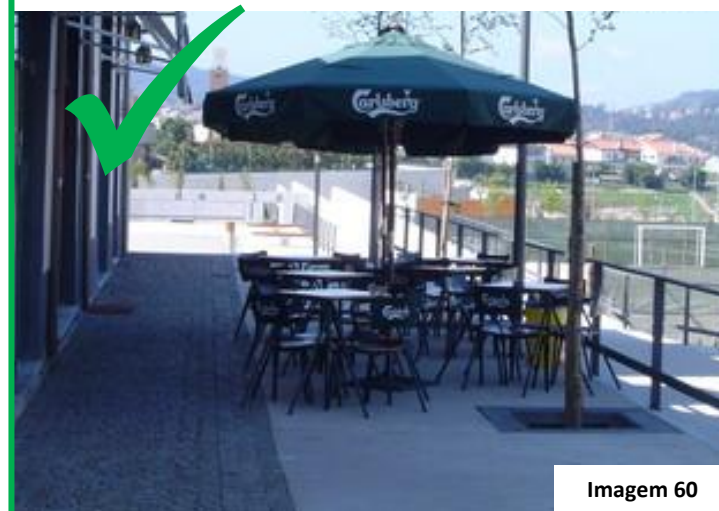
Imagem 60

**Esplanada fora do espaço de circulação pedonal**

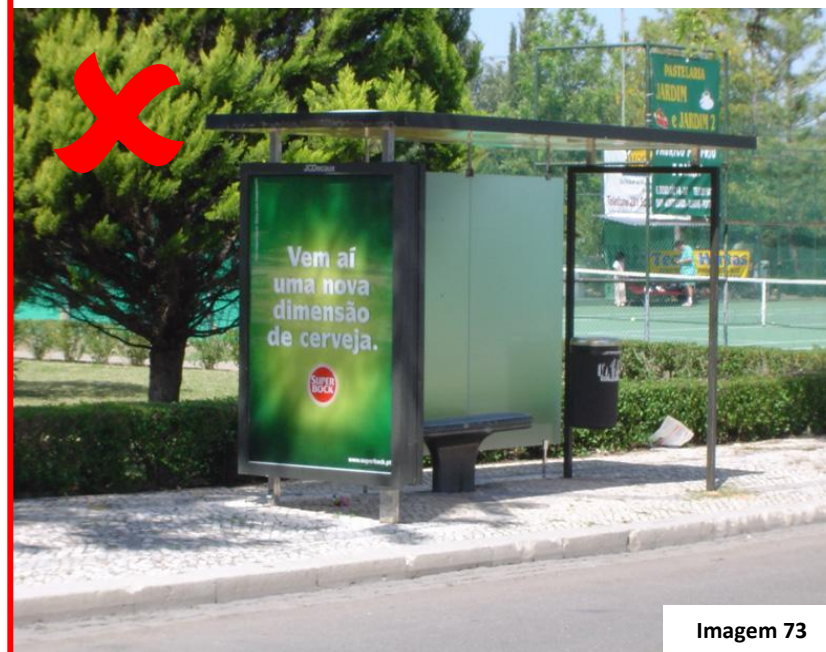
**2.4.1.13. Abrigos, Quiosques, Telefones e WCs no espaço público****Abrigo que ocupa toda a largura do passeio**

Sempre que o perfil da rua o permita, os abrigos devem estar inseridos nos canais de infra-estruturas facilitando o acesso das pessoas aos transportes. Sempre que o passeio tenha dimensões que não permitam a localização dos abrigos nos referidos corredores, devem ser previstos abrigos com um design adequado – em forma de L invertido – para que os seus painéis laterais não interfiram com a circulação pedonal. O acesso aos mesmos não deve possuir degraus.

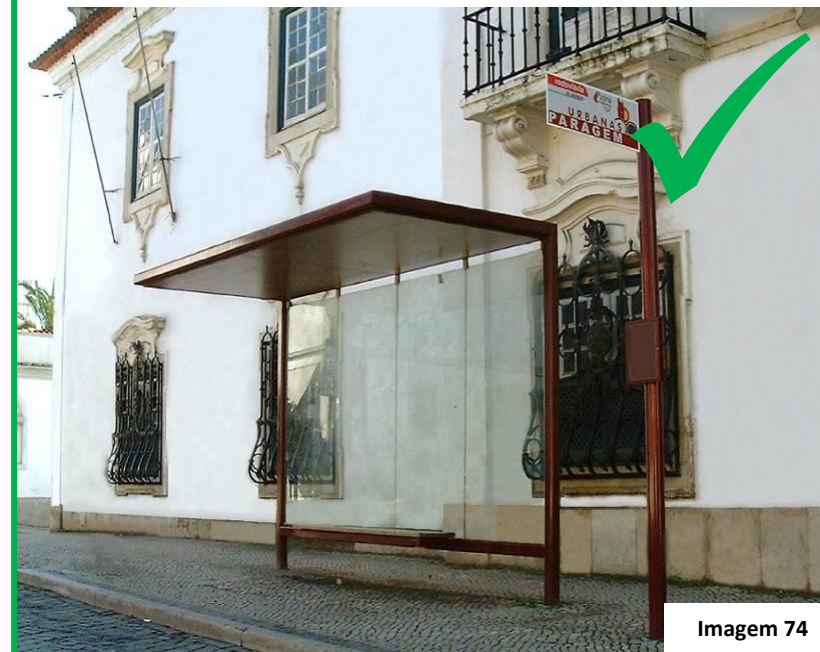
**Abrigo cujo design permite um percurso confortável**

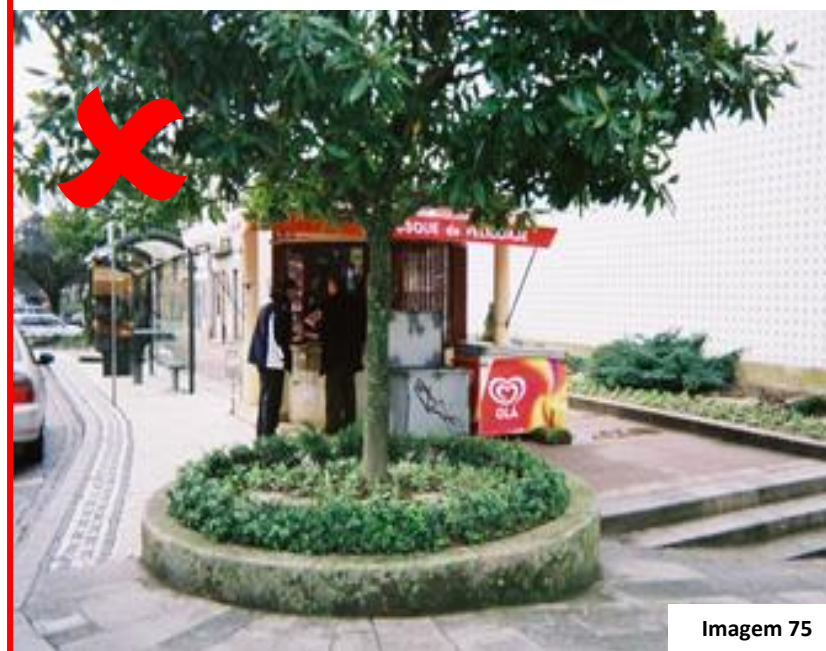
**Quiosque mal localizado e com toldo demasiado baixo**

Nos quiosques, além do espaço a reservar ao percurso pedonal, deve ter-se em atenção que os seus toldos estejam a uma altura mínima do solo de 2,40m.

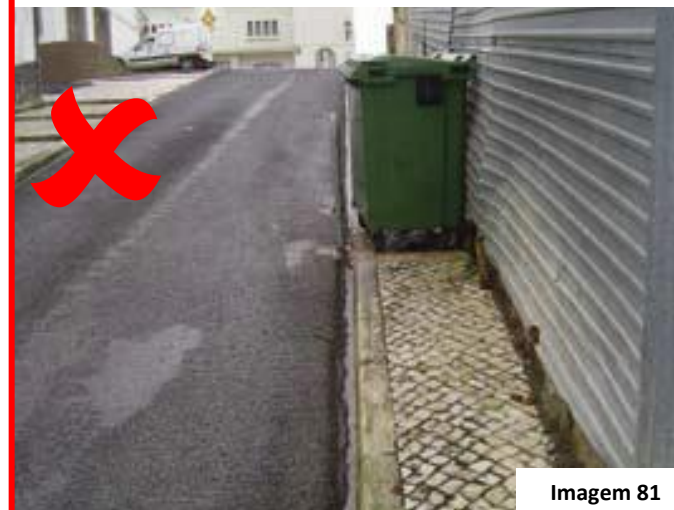
Imagem 81

**Contentor a obstruir completamente o passeio**

No mesmo seguimento do que tem sido abordado, verificam-se varias situações em que os contentores de lixo ocupam espaço urbano claramente retirado aos peões. Nesse sentido, uma vez mais, propõe-se a sua localização ao longo dos canais dedicados a infra-estruturas, de forma a permitir a existência de um percurso acessível e a facilitar a sua limpeza e recolha de resíduos pelos veículos próprios, uma vez que estão mais próximos da rua.

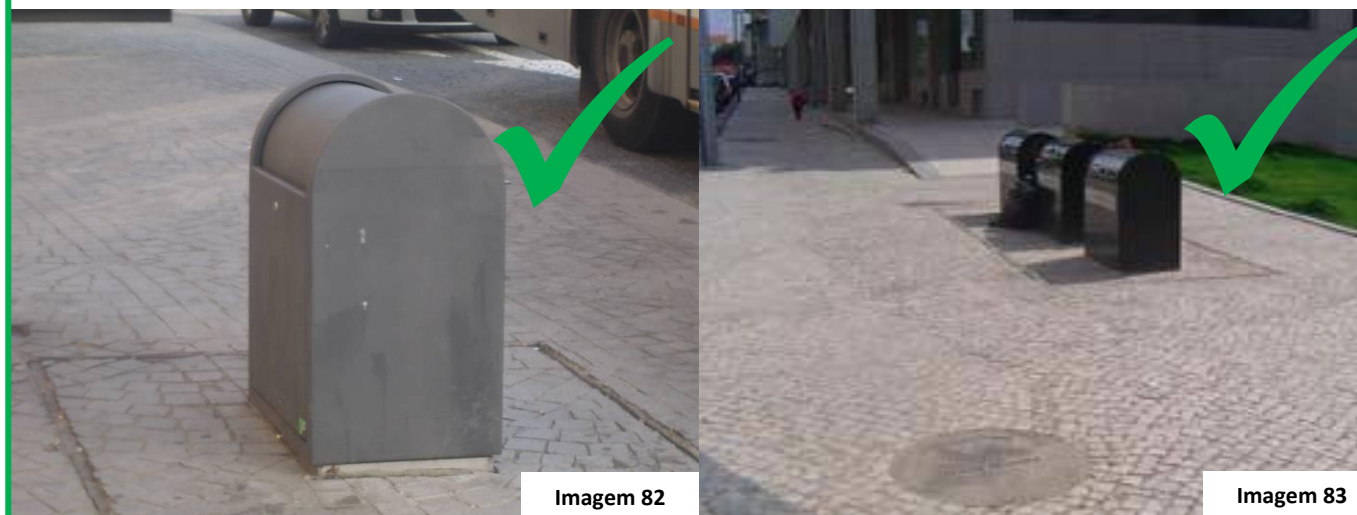
Imagem 82

**Ilhas ecológicas localizadas fora dos canais de circulação pedonal**

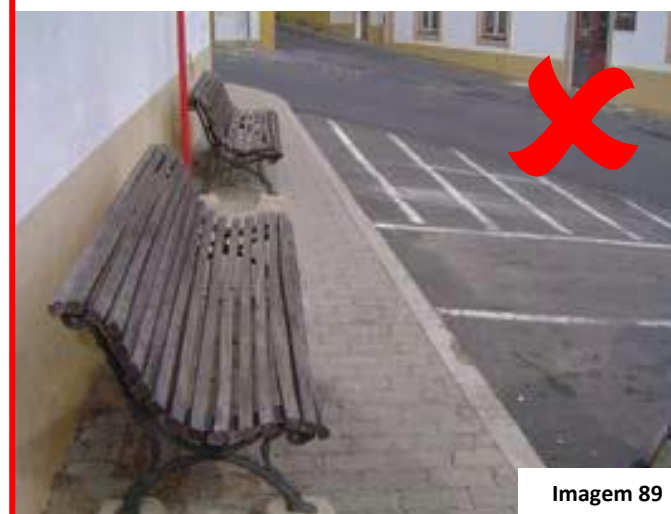
Imagem 89

**Bancos localizados de forma errada**

Em suma, a sua localização deve ser repetida ao longo dos percursos pedonais e não deve obstruir esses mesmos canais acessíveis. Estes devem ainda ser ergonómicos, simples, de fácil manutenção e de grande resistência.

Por fim, devem ser instalados, sempre que possível, nos referidos corredores de infra-estruturas, permitindo alinhamentos no desenho urbano.

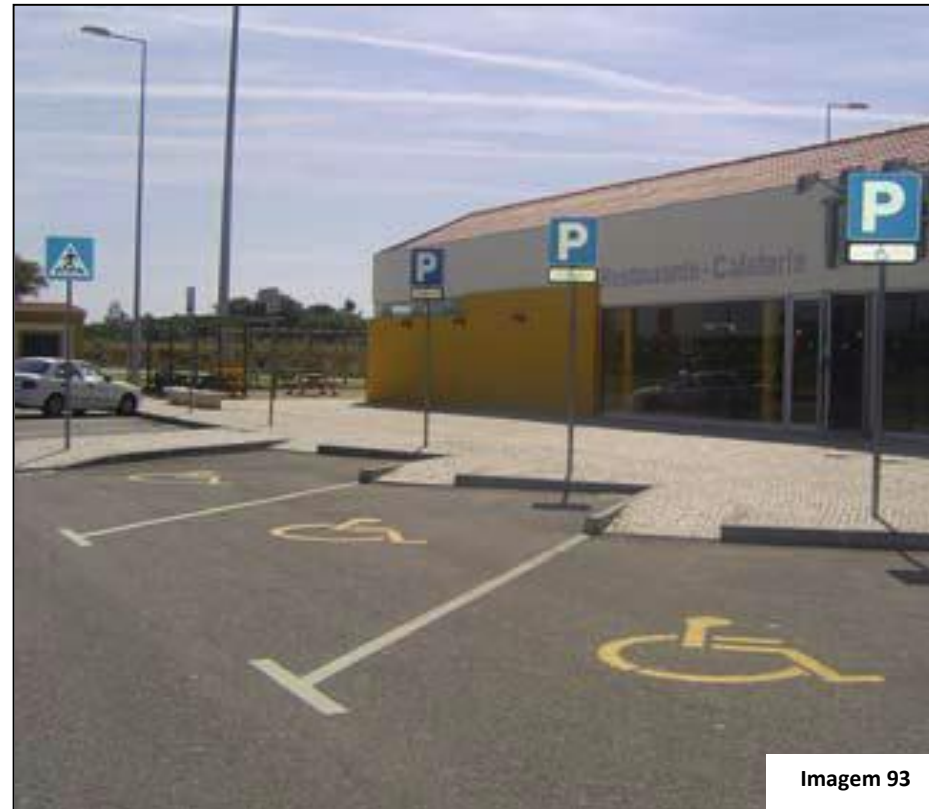
Imagem 93

- Ter uma dimensão mínima de 2,50m de largura por 5,00m de comprimento; possuir uma faixa de acesso lateral com, pelo menos, 1,00m de largura; contemplar uma rampa para o passeio, sempre que necessário; e estar devidamente sinalizados e identificados, com sinal modelo H1a com placa adicional modelo M11d e pintura do sinal universal de acessibilidade no seu centro, em cor contrastante, e com dimensões de 1,00m por 1,00m.

Só assim estes lugares cumprem, da melhor forma, o propósito a que se designam (ver Imagem 93, ao lado).

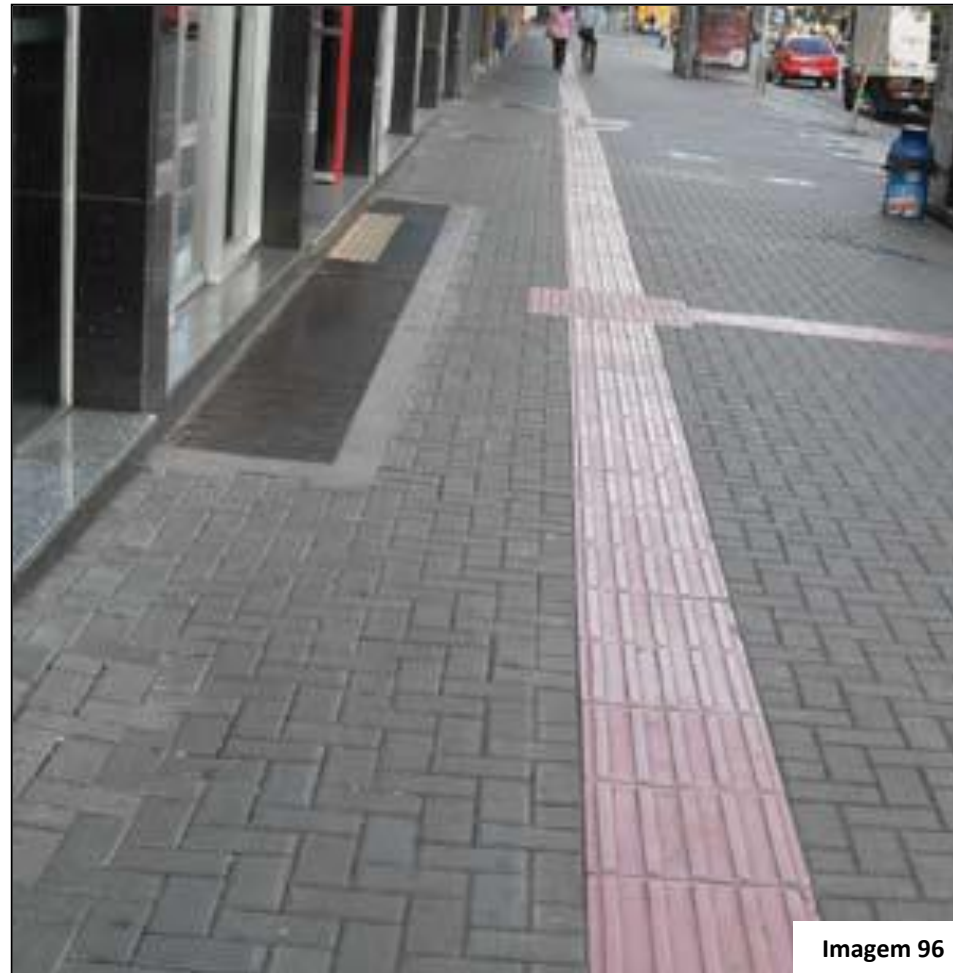
Imagem 96

Em países com maiores preocupações a nível do desenho do espaço público acessível, são frequentemente utilizados elementos tácteis (metálicos ou cerâmicos como ilustram as imagens) que definem uma linha orientadora de cegos ao longo do percurso acessível. Esta linha é particularmente útil e eficaz quando bem relacionada com as guias orientadoras de atravessamento das passagens de peões.

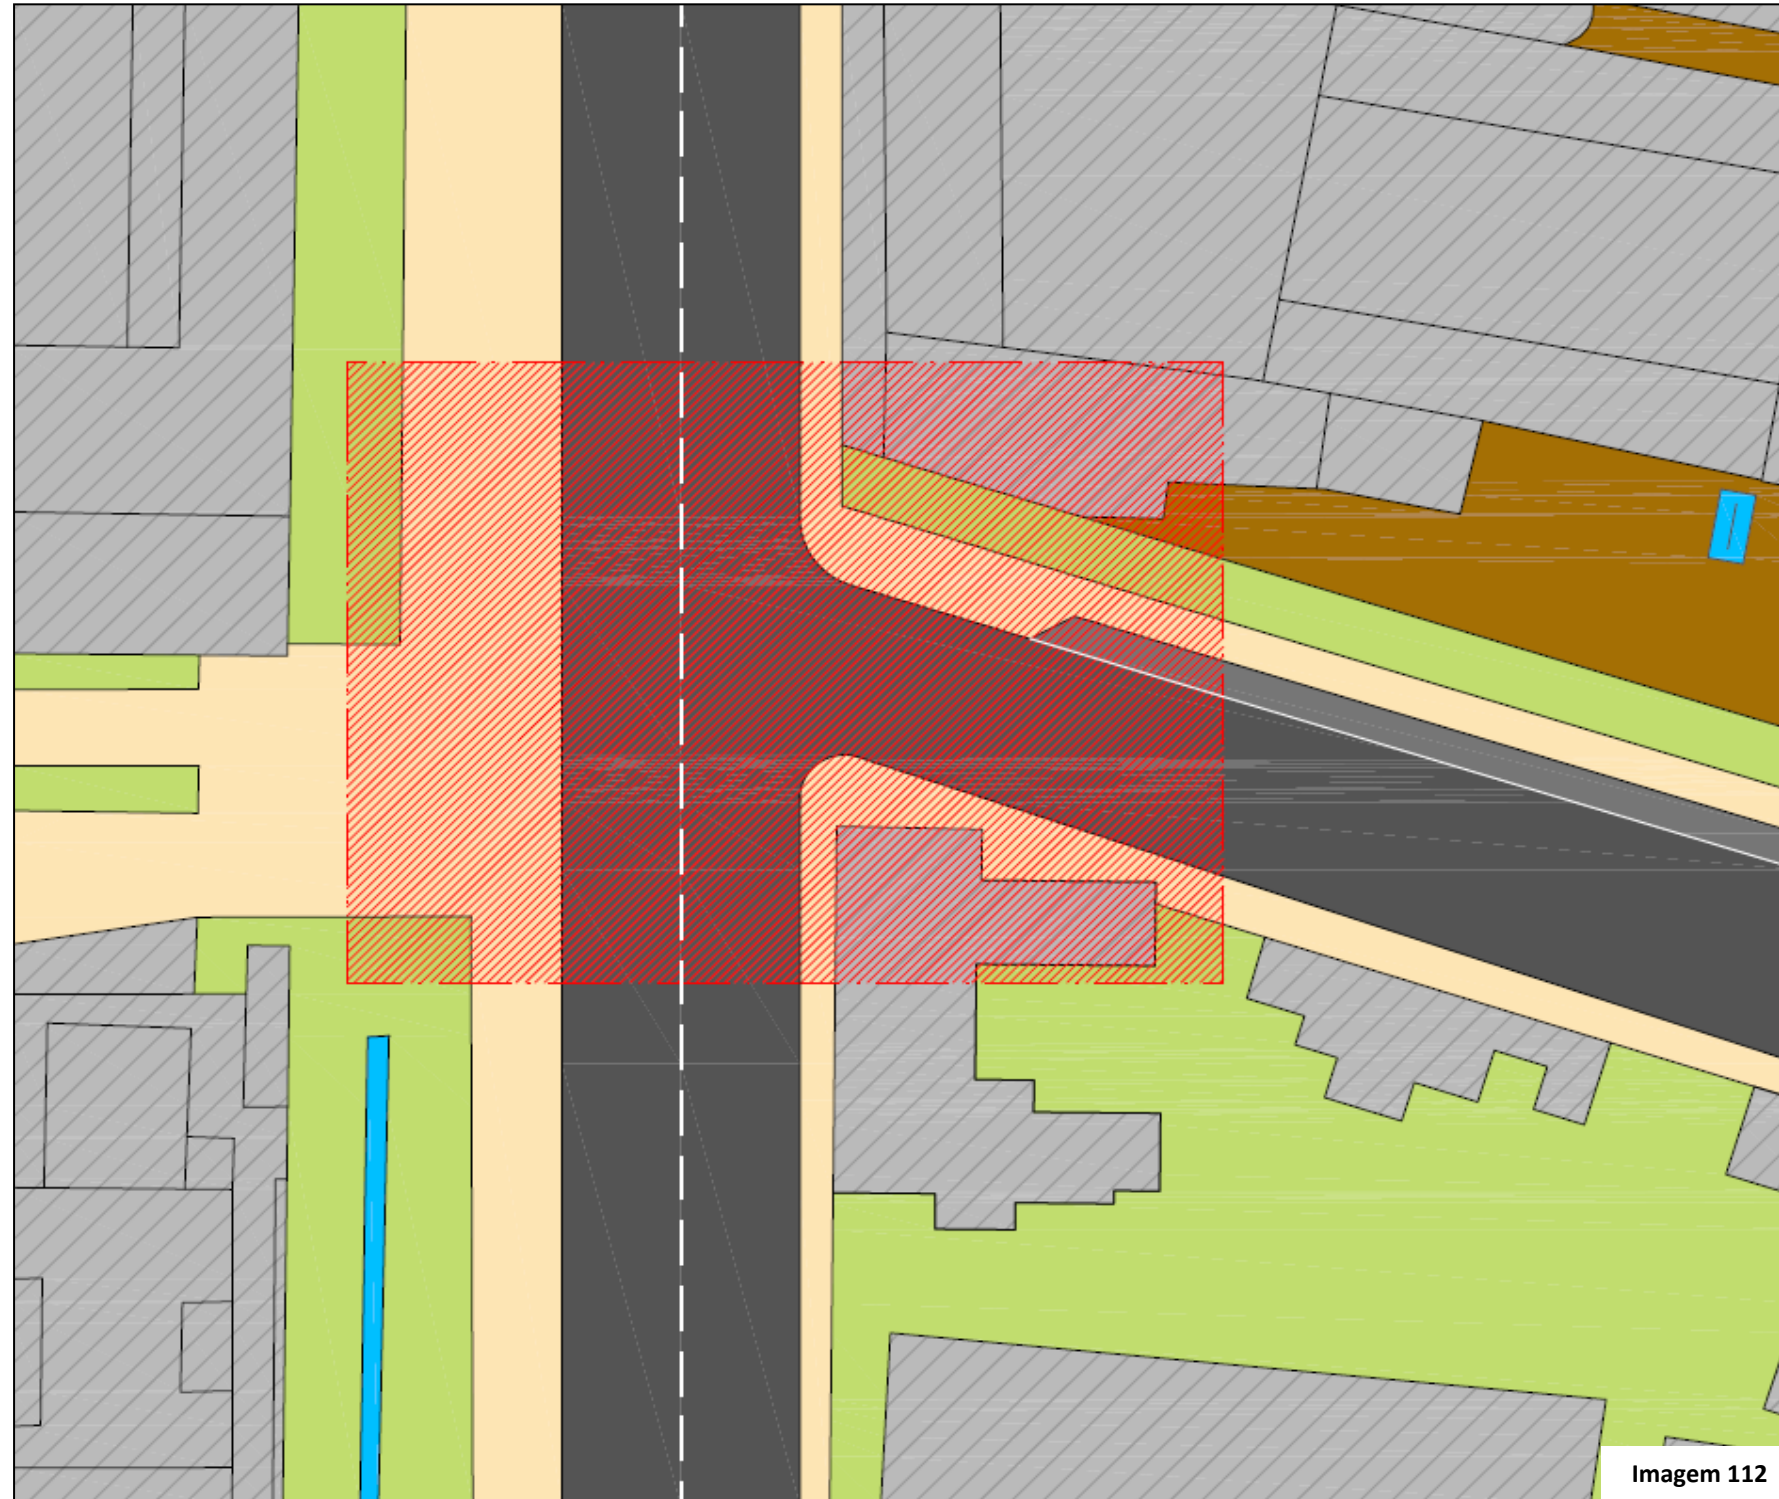
Imagem 112

Apesar de estarem inerentes a um conjunto significativo de condicionantes, as ruas, enquanto canais de circulação pedonal e/ou viária, permitem, como vimos, o desenvolvimento de uma série de Perfis-tipo. Contudo, esses “espaços canal” não se organizam nem se desenvolvem por troços independentes. Na realidade, eles estruturam a cidade pelo facto de se unirem, formando uma rede contínua. Assim, esses mesmos pontos de união são algo cuja sensibilidade não permite encaixá-los na metodologia de intervenção que aqui apresentámos. Como é evidente, pontos que se assumem como cruzamentos ou entroncamentos (Imagem 112) são pontos cuja intervenção só pode ser feita em função de um leque de especificidades que a condicionam a todos os níveis, destacando-se desde logo a sua geometria.

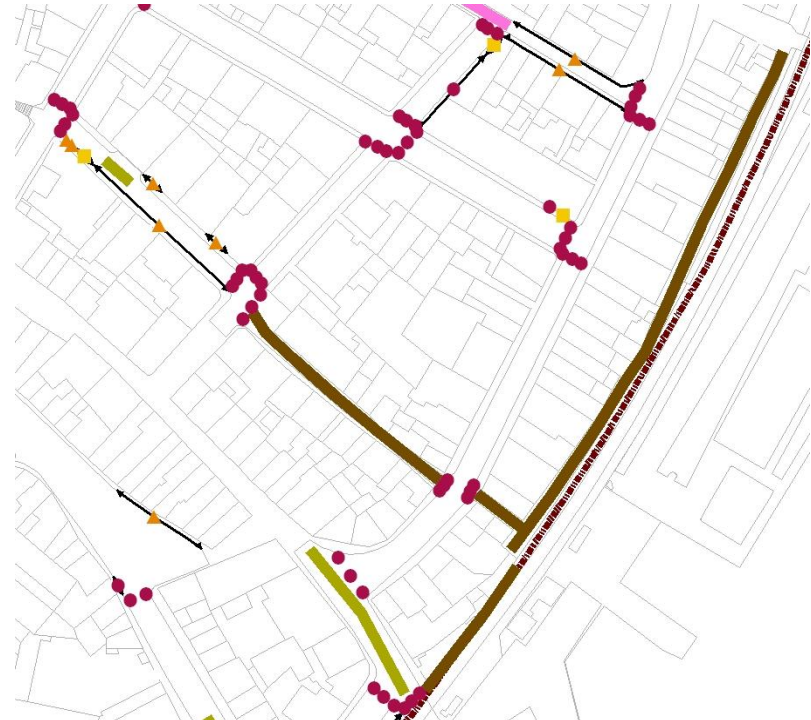
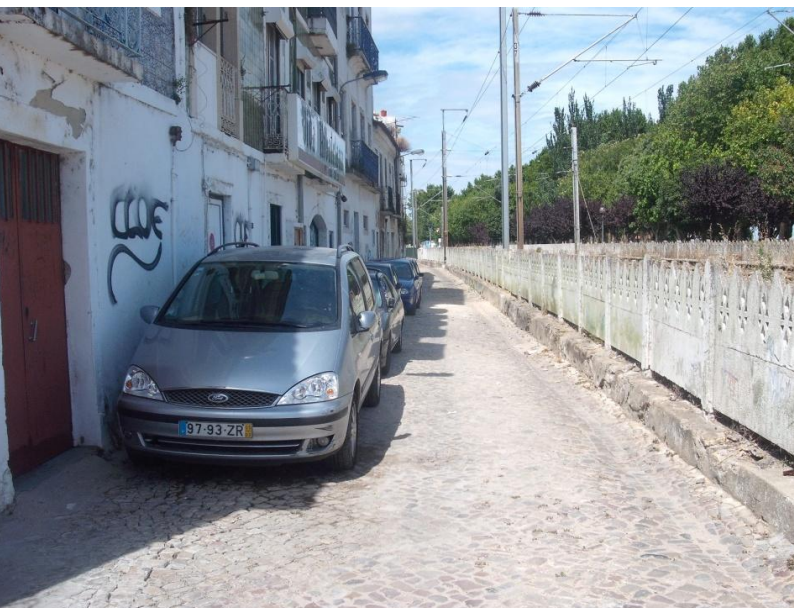
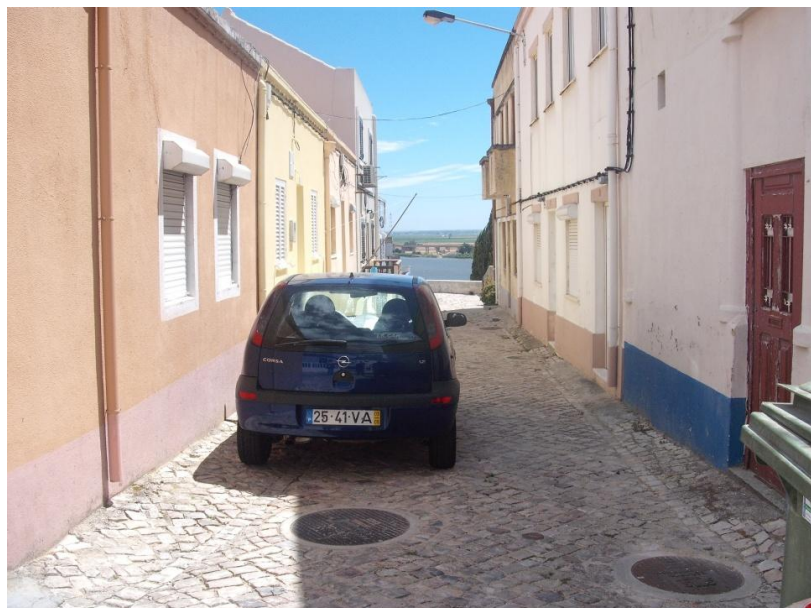
<p><b>Rua da Praia</b></p>

<p><b>Problemas identificados</b></p>		
<p>Ausência de passeios;</p>		
<p>Utilização de pavimento irregular (cubo e paralelepípedo de granito), o qual não é confortável, e faixa de pavimento liso com largura não regulamentar.</p>

Soluções tipo a adoptar	Esquiço de adaptação de soluções de acessibilidade	
<p>Construção de faixa central, com largura mínima de 1,20 metros, em pavimento confortável e anti-derrapante, contínua e acessível.</p>	<p><b>PERFIL-TIPO 1 - RUAS COM PERFIL INFERIOR a 5,15m</b></p>

<p>Obras de regularização do pavimento, com material confortável para circulação pedonal;</p>		
<p>Colocação de sinalética de rua com prioridade ao peão, localizada de preferência nas fachadas ou nos corredores/ilhas de infra-estruturas criados para o efeito, com altura superior a 2,40m.</p>

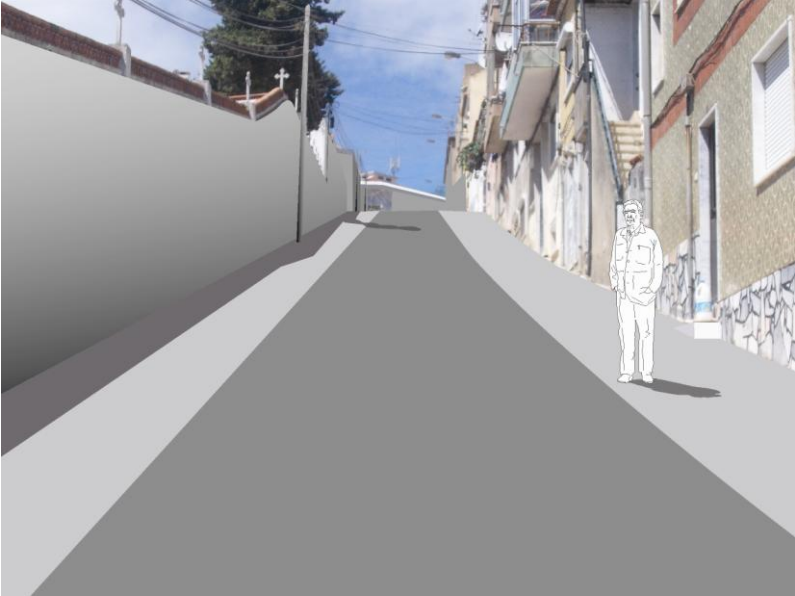
<p><b>Localização</b></p>	<p><b>Situação actual – Ruas de Perfil entre a 5,15m e 5,40 metros.</b></p>
 	<p><b>Calçada da Costa Branca</b></p>  
<p><b>Problemas identificados</b></p>	
<p>Ausência de passeios;</p>	
<p>Subdimensionamento de passeios, de acordo com o estabelecido no DL 163/2006;</p>	
<p>Utilização de pavimento irregular (cubo de granito), o qual não é confortável;</p>	
<p>Presença de escadas não regulamentares.</p>

Soluções tipo a adotar	Esquízo de adaptação de soluções de acessibilidade
<p>Construção de faixas com uma largura mínima de 1,20 metros, de pavimento confortável e acessível;</p>	<p><b>PERFIL TIPO 2 - RUAS COM PERFIL MÉDIO ENTRE 5,15m e 5,40 metros</b></p>

<p>Sendo pertinente que a rua tenha os dois sentidos de trânsito, devido à importância que esta acarreta, propõem-se uma solução de via partilhada com prioridade ao peão, devendo o percurso acessível, ser construído de ambos os lados da via num material confortável;</p>	
<p>Colocação de sinalética de rua com prioridade ao peão, localizada de preferência nas fachadas ou nos corredores/ilhas de infra-estruturas criados para o efeito, com altura superior a 2,40m;</p>	
<p>Obras de regularização do pavimento, com material confortável para circulação pedonal;</p>	
<p>Colocação de corrimãos nas escadarias presentes, bem como, assegurar um percurso alternativo com inclinações máximas de 6%, em pavimento regular, confortável e acessível.</p>
