**Designação:** Tribunal do Trabalho

**Designação:** Varandas da Lezírias

### 4.3. Diagnóstico da acessibilidade

Figura 2.1. Área de Intervenção do Plano Local de Promoção da Acessibilidade de Vila Franca de Xira.

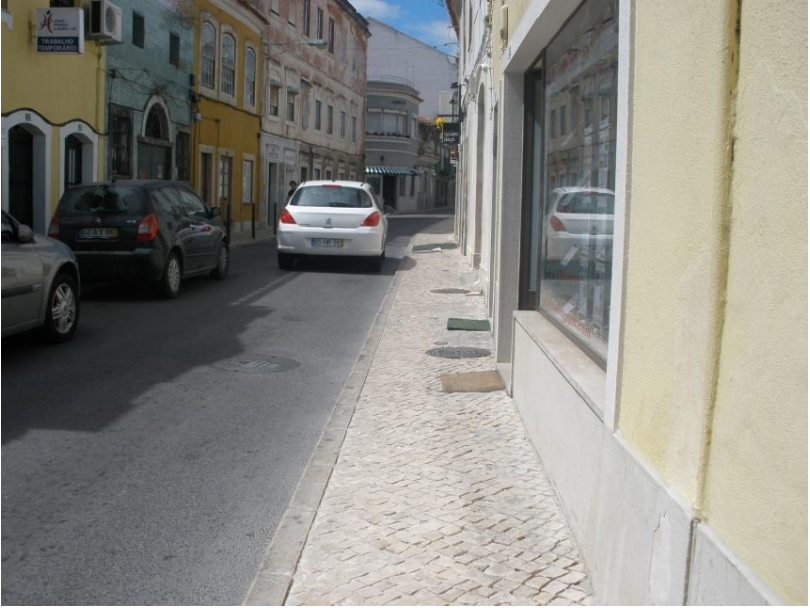
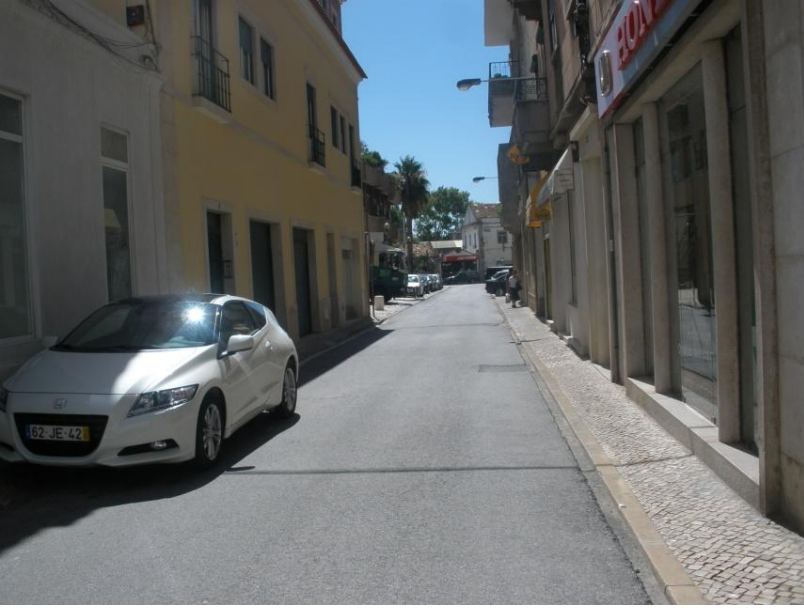
<p><b>Problemas identificados</b></p>		
<p>Ausência de passeios;</p>		
<p>Subdimensionamento de passeios, de acordo com o estabelecido no DL 163/2006;</p>		
<p>Ausência de passagens de peões;</p>		
<p>Ausência ou má execução de rebaixamentos nos passeios para acesso às passagens de peões;</p>

Soluções tipo a adotar	Esquízo de adaptação de soluções de acessibilidade	
<p>Construção de passeios de ambos os lados da via, contínuos, confortáveis e acessíveis;</p>	<p><b>PERFIL TIPO 3 – RUAS COM PERFIL ENTRE a 5,40m e 8,40m.</b></p>	
<p>Execução de passeadeiras e pequenas obras de rebaixamento de passeios para acesso às passagens de peões existentes;</p>	 	 
<p>Obras de regularização do pavimento;</p>

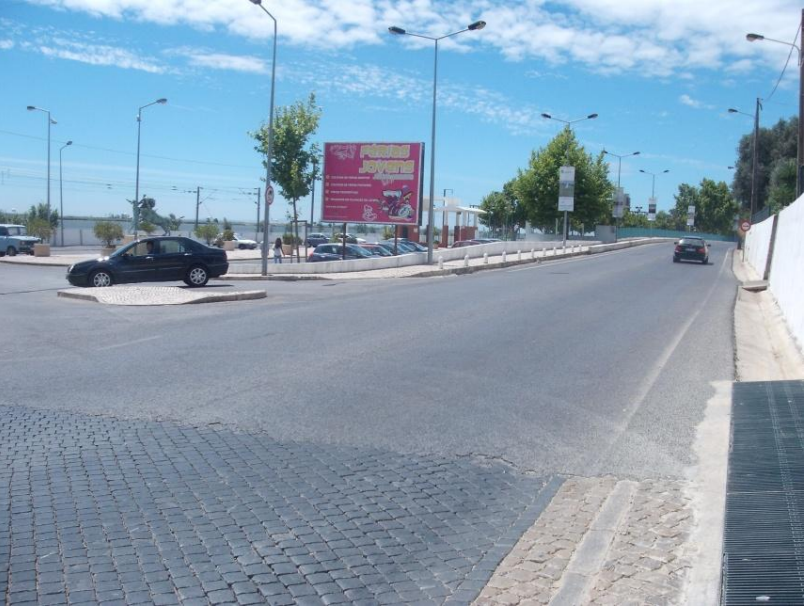
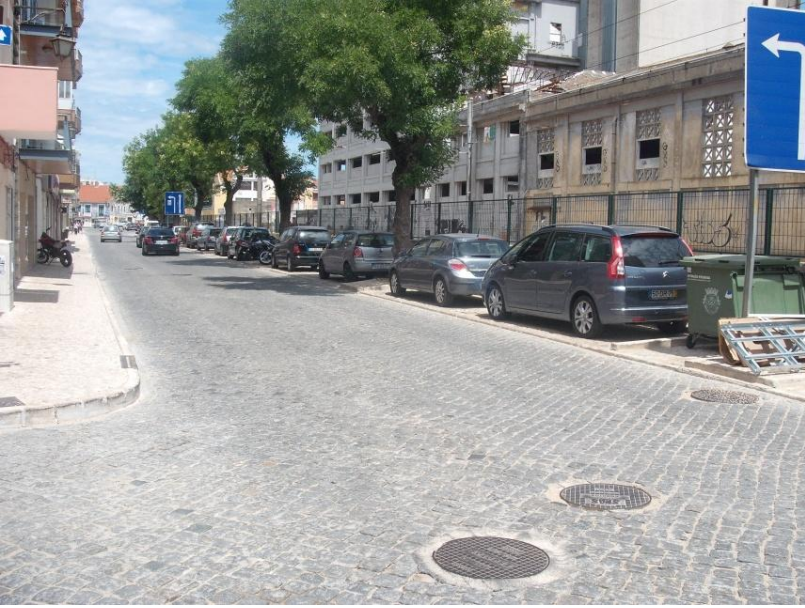
<p><b>Problemas identificados</b></p>		
<p>Ausência de passeios;</p>

<p>Subdimensionamento de passeios, de acordo com o estabelecido no DL 163/2006;</p>		
<p>Ausência de passagens de peões, bem como, passadeiras mal dimensionadas;</p>		
<p>Ausência ou má execução de rebaixamentos nos passeios para acesso às passagens de peões.</p>

Soluções tipo a adoptar	Esquízo de adaptação de soluções de acessibilidade	
<p>Construção de passeios com largura regulamentar (1,20m-1,50m), contínuos, confortáveis e acessíveis;</p>	<p><b>PERFIL TIPO 4 - RUAS COM PERFIL ENTRE a 8,40m e 9,60m.</b></p>  	
<p>Execução de passeadeiras e pequenas obras de rebaixamento de passeios para acesso às passagens de peões, cumprindo as especificações da DL 163/2006;</p>	<p><b>PERFIL TIPO 4 - RUAS COM PERFIL ENTRE a 8,40m e 9,60m.</b></p>  	
<p>Execução de passeadeiras e pequenas obras de rebaixamento de passeios para acesso às passagens de peões existentes;</p>

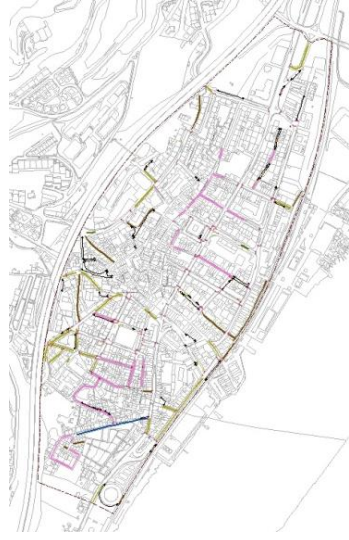
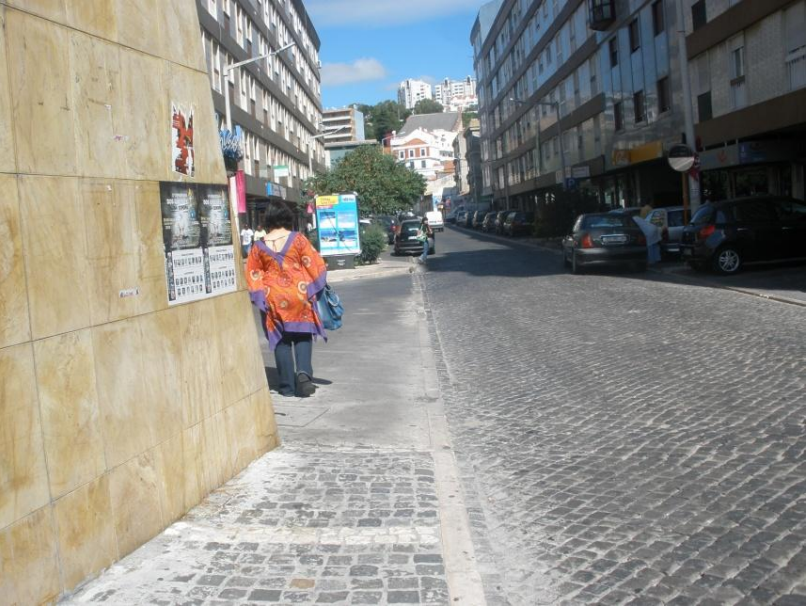
<p data-bbox="1032 436 1231 472"><b>Rua da Bélgica</b></p>

<p data-bbox="373 976 655 1012"><b>Problemas identificados</b></p>	
<p data-bbox="373 1138 626 1173">Ausência de passeios;</p>	
<p data-bbox="373 1402 744 1438">Ausência de passagens de peões;</p>	
<p data-bbox="373 1703 1003 1780">Ausência ou má execução de rebaixamentos nos passeios para acesso às passagens de peões.</p>
