Designação: Delegação da Câmara Municipal de Alverca

3.3.1

Registo Fotográfico

Diagnóstico do Edifício

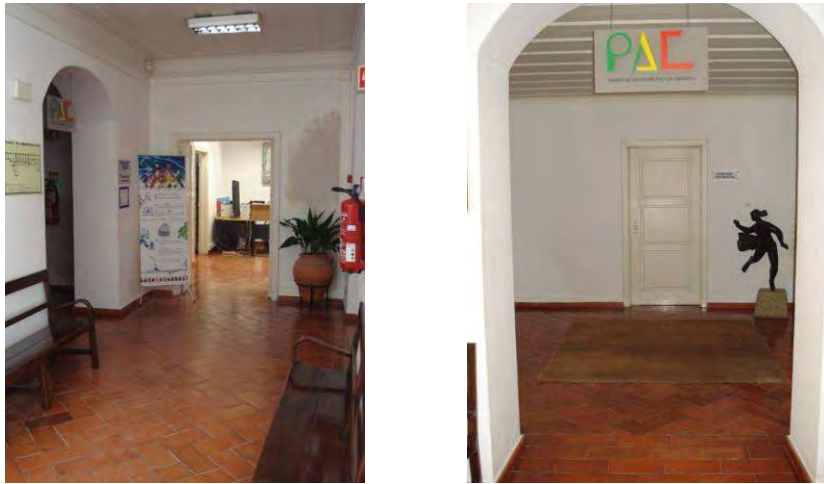
<p>Distribuição no edifício</p> <ul style="list-style-type: none"> - O edifício organiza-se num só piso de rés-do-chão. - Não existem desníveis no seu interior. (Nível 1) - A circulação horizontal possui sempre vão útil com largura regulamentar. (Nível 1)

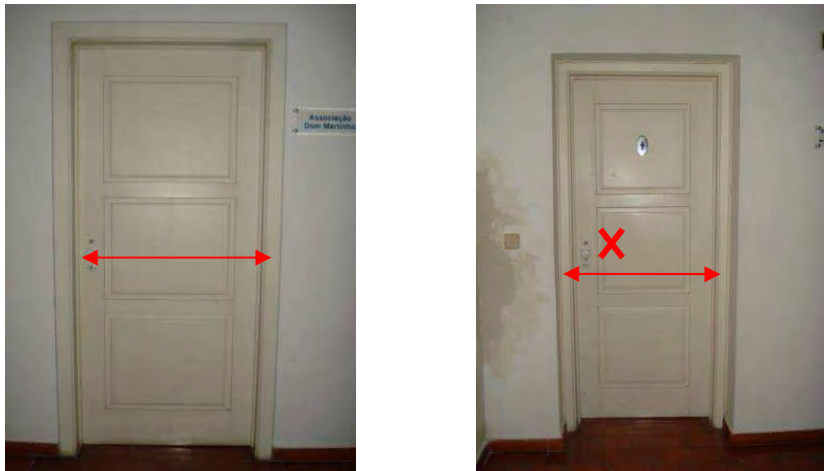
<p>Acesso a dependências e instalações</p> <ul style="list-style-type: none"> - As portas de acesso as dependências não possuem vão útil superior ao mínimo regulamentar. (Nível 3) - Os puxadores tem uma forma não inclusiva que dificulta o manuseamento por parte de pessoas com mobilidade reduzida. (Nível 3)

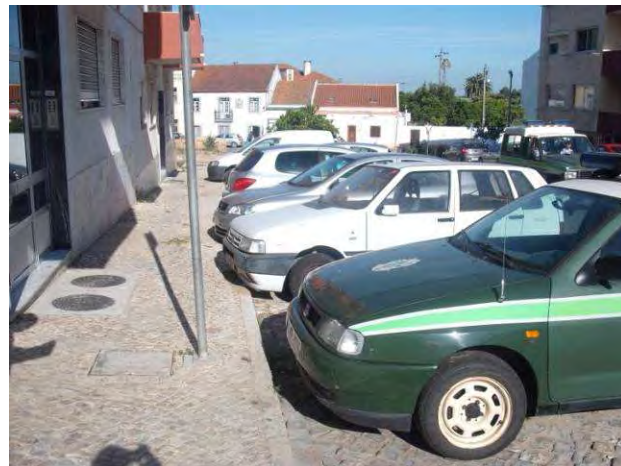
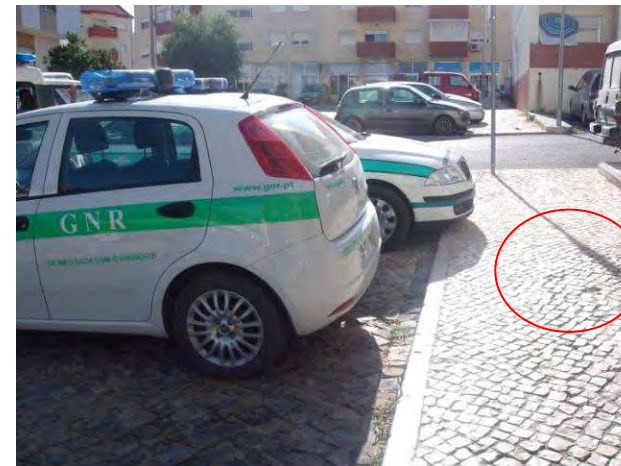
- Os passeios nem sempre possuem um vão útil regulamentar. **(Nível 2)**
- Não existe estacionamento para pessoas com mobilidade reduzida. **(Nível 3)**
- As passadeiras não possuem rebaixamento de passeio **(Nível 3)**
- O mobiliário urbano bem como a sua localização no espaço não está direccionado para um design inclusivo. **(Nível 3)**

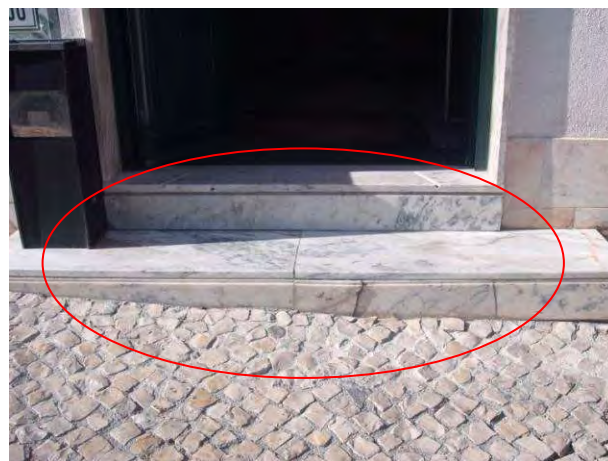
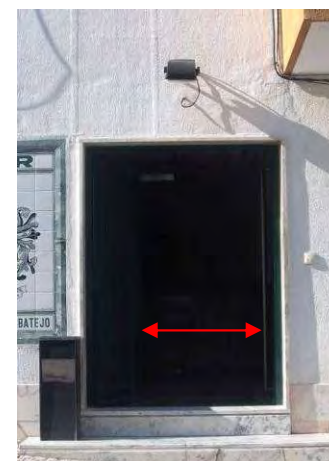
- A porta de entrada é de folha dupla e só possui vão útil com largura regulamentar quando abertas ambas as folhas. **(Nível 2)**
- Existem dois degraus com dimensões não regulamentares e sem faixa antiderrapante. O material é muito escorregadio. **(Nível 3)**
- O puxador apresenta um design não inclusivo que dificulta o manuseamento por parte de pessoas com mobilidade reduzida. **(Nível 3)**

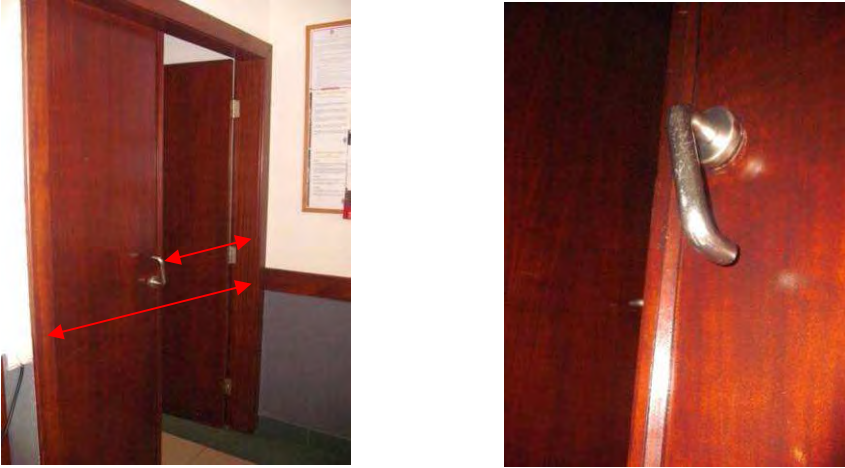
<p>Acesso a dependências e instalações</p> <ul style="list-style-type: none"> - A porta de acesso às várias dependências é de folha dupla e só possui vão útil com largura regulamentar quando abertas ambas as suas folhas. (Nível 2) - O puxador em forma de alavanca é inclusivo pois facilita o manuseamento por parte de pessoas com mobilidade reduzida. (Nível 1)
 	<p>Dependências</p> <ul style="list-style-type: none"> - Apenas foi dada permissão para analisar a zona de atendimento ao público. - O balcão de atendimento não possui uma zona rebaixada a uma altura regulamentar. (Nível 3) - O espaço da recepção é amplo e permite a boa circulação de pessoas com mobilidade reduzida. (Nível 1)

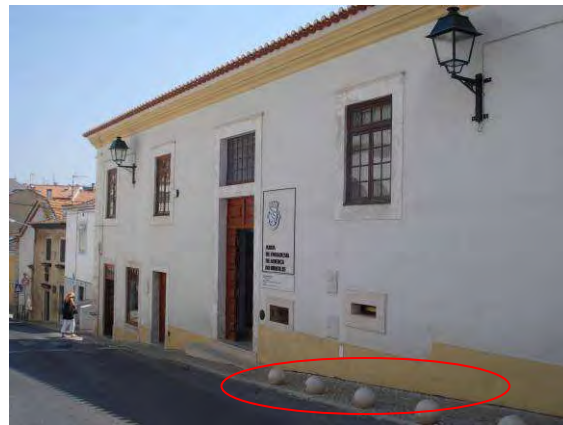
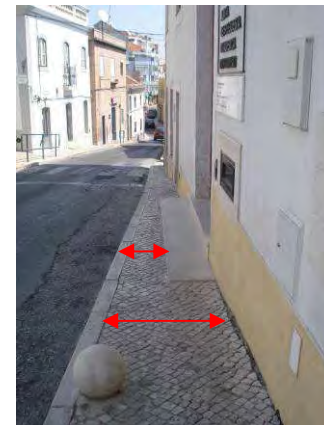
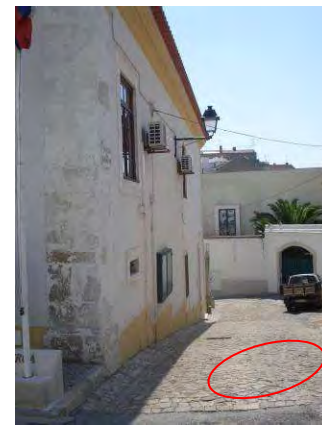
- Os passeios envolventes ao edifício são não regulamentares, pela sua dimensão e pelo pavimento irregular. Em alguns pontos os passeios têm 0,70m de largura, dificultando a locomoção de pessoas com mobilidade reduzida. **(Nível 2)**
- As passeadeiras nas proximidades são rebaixadas. **(Nível 1)**
- O mobiliário urbano bem como a sua localização no espaço não está direccionado para um design inclusivo. **(Nível 3)**

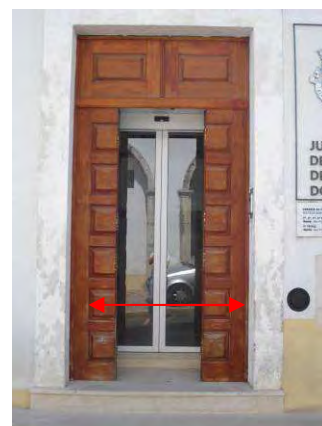
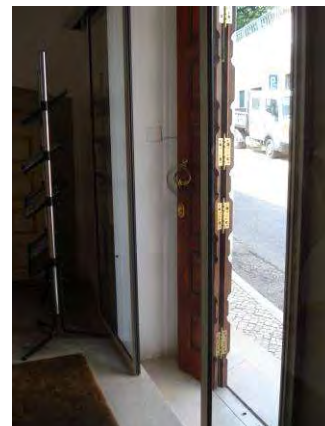
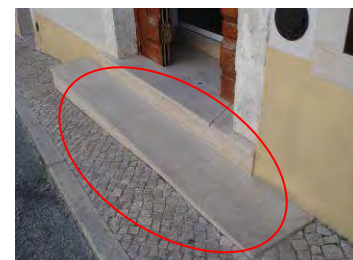
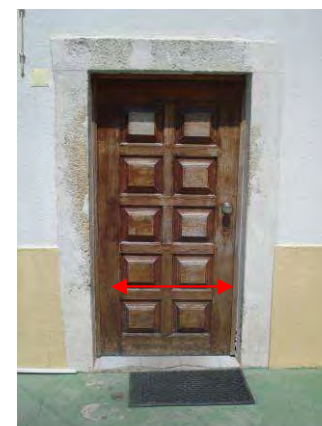
- A porta de acesso ao edifício é dupla, com um vão de 0,74m, não regulamentar. **(Nível 3)**
- Existem dois desníveis que antecedem a porta da entrada, e após essa transição existe outro desnível, não regulamentar. Impossibilitam o acesso a pessoas com mobilidade reduzida aos serviços da Junta de Freguesia. **(Nível 3)**
- O puxador da porta não tem o design mais indicado dificultando a utilização a pessoas com mobilidade reduzida. **(Nível 3)**
- Existe uma segunda porta em vidro, de sistema automático, não regulamentar. **(Nível 3)**

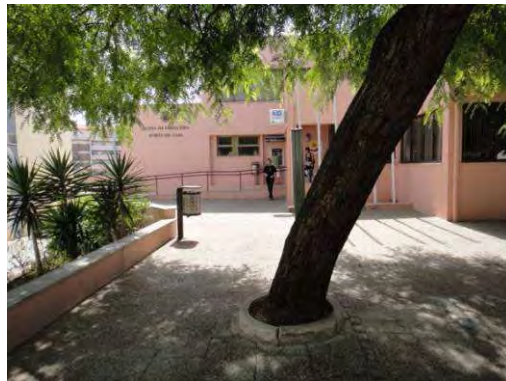
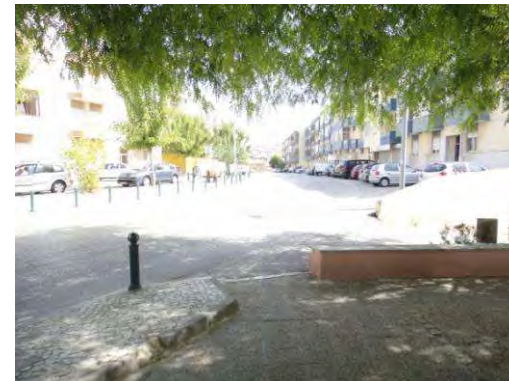
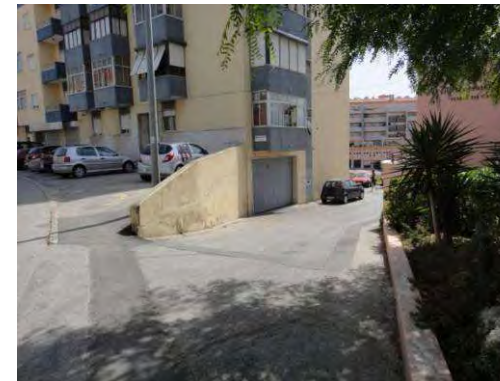
- O espaço exterior público envolvente ao edifício em estudo tem os acessos pavimentados com um material irregular. Existem trechos que não possuem passeio. A passeira é sobrelevada. **(Nível 3)**
- Não existe estacionamento para pessoas com mobilidade reduzida. **(Nível 3)**

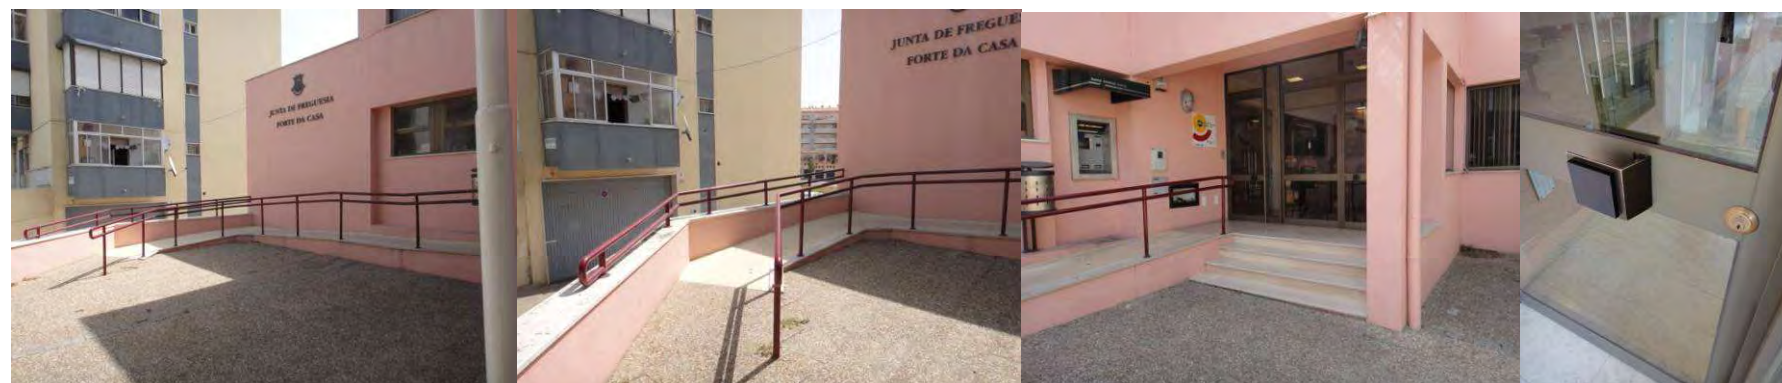
- O acesso à entrada faz-se através de uma rampa e de umas escadas.
- A rampa tem inclinação regulamentar, tem 1,00m de largura, não regulamentar e possui corrimão duplo com alturas de 0.90m e 0.75m. **(Nível 2)**
- As escadas não têm faixa antiderrapante. No entanto tem dimensões regulamentares. **(Nível 2)**
- A porta de entrada é constituída por uma folha de abrir, muito pesada, e tem 0.85m de largura. A entrada é de nível, não tem soleira. **(Nível 2)**
- O puxador é fixo e não permite o fácil manuseamento por parte de pessoas com mobilidade reduzida. **(Nível 3)**

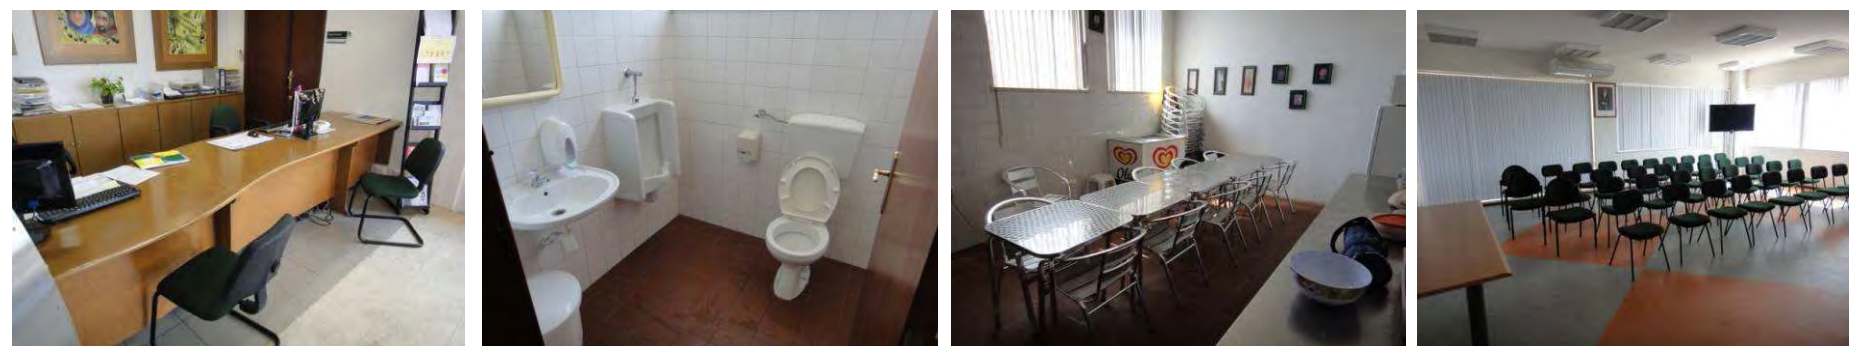
- As dependências têm a disposição do mobiliário de forma organizada e que permite espaços de passagem e de manobra amplos. **(Nível 1)**
- Não existe Instalação Sanitária dirigida a pessoas com Mobilidade Reduzida, contudo existe espaço para adaptação e colocação dos respectivos equipamentos. **(Nível 3)**
- O balcão de atendimento é secretária e tem altura regulamentar. **(Nível 1)**

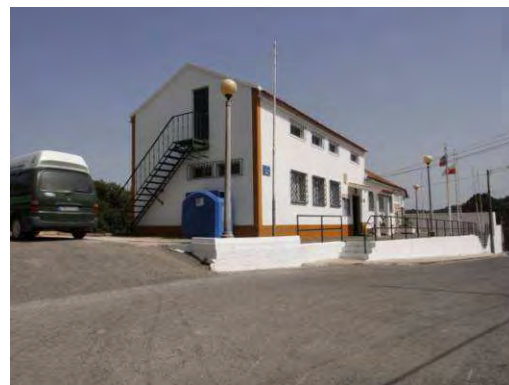
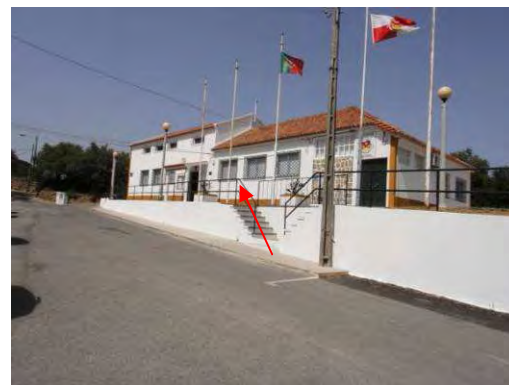
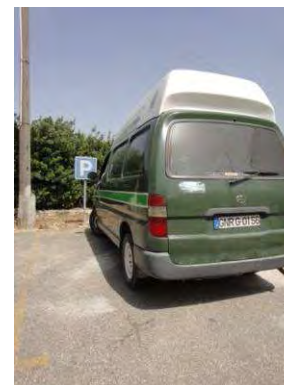
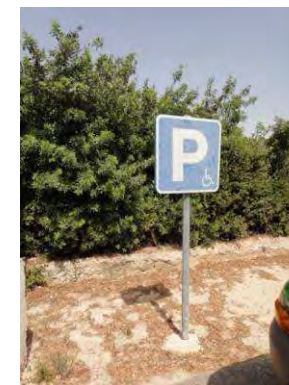
- O espaço exterior público envolvente ao edifício em estudo tem os acessos pavimentados com um material irregular e não existem passeios. **(Nível 3)**
- O espaço exterior envolvente é desnivelado, composto por escadas, não regulamentares devido às suas dimensões. **(Nível 3)**
- Existe estacionamento dirigido a pessoas com mobilidade reduzida, no entanto não está regulamentar devido à falta da demarcação do lugar de estacionamento, bem como a falta da sinalização horizontal e da faixa lateral. **(Nível 2)**

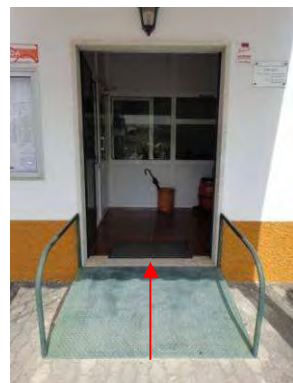
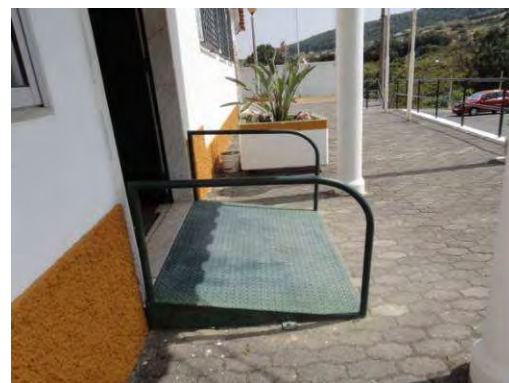
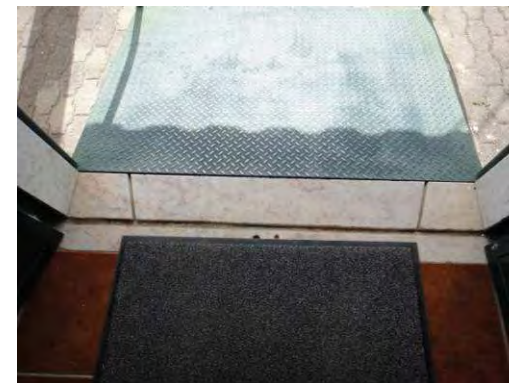
- O acesso à entrada principal é feito por uma rampa metálica, não regulamentar. Esta tem 1.35m de largura, tem corrimão com 0.65m de altura e inclinação de 15% aproximadamente. **(Nível 3)**
- A porta de entrada é constituída por duas folhas com largura total de 1,28m e encontram-se sempre abertas, regulamentar. **(Nível 1)**
- Não tem soleira, somente uma pequena ranhura. **(Nível 1)**
- O puxador da porta de entrada não é o mais aconselhado, pois dificulta o manuseamento por parte de pessoas com mobilidade reduzida. **(Nível 3)**

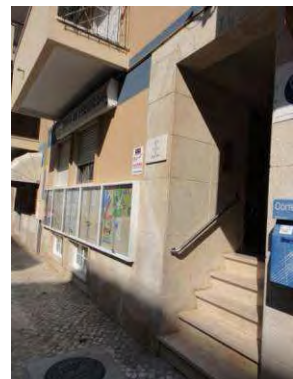
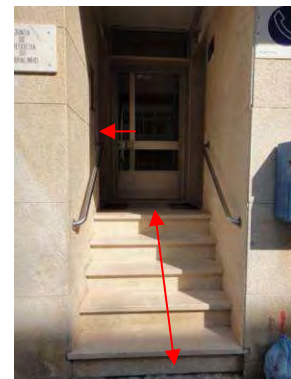
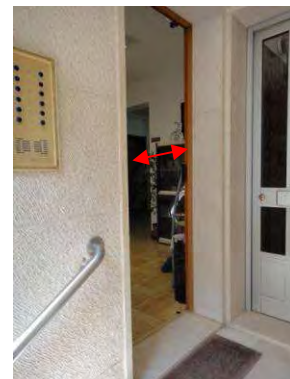
- O espaço exterior público envolvente ao edifício em estudo tem os acessos pavimentados com um material irregular. **(Nível 3)**
- Não existem rebaixamentos nos passeios. **(Nível 3)**
- Embora exista estacionamento não há nenhum dirigido a pessoas com mobilidade reduzida. **(Nível 3)**

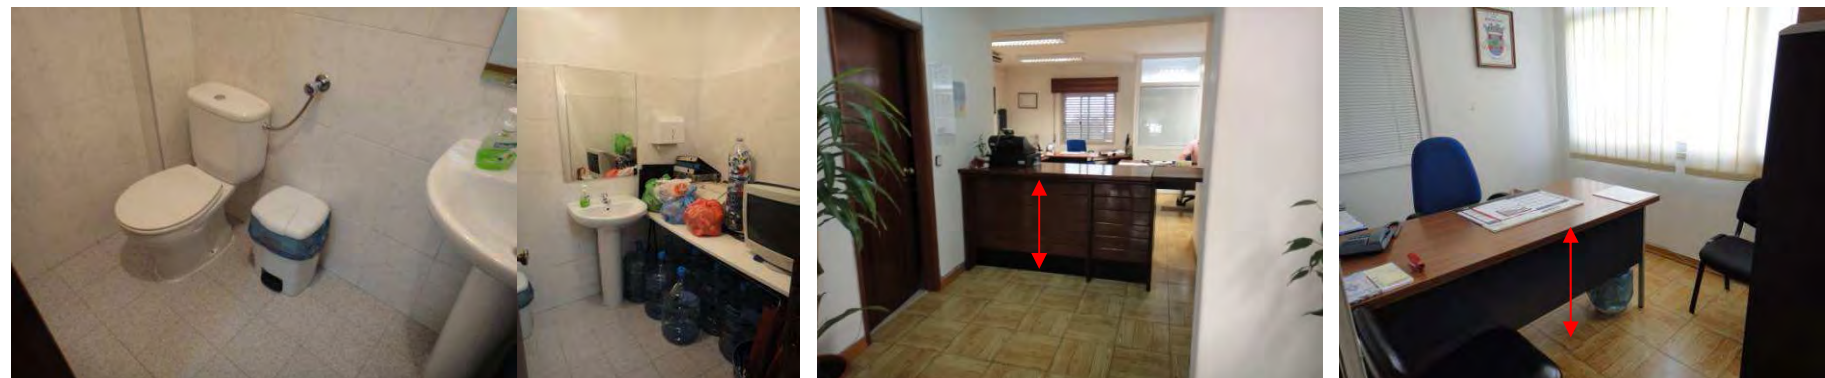
- A porta interior de acesso às instalações sanitárias tem largura inferior à largura mínima regulamentar. **(Nível 3)**
- O design dos puxadores das portas nem sempre está direccionado para um design inclusivo, tornando difícil um manuseamento por parte de pessoas com mobilidade reduzida. **(Nível 2)**

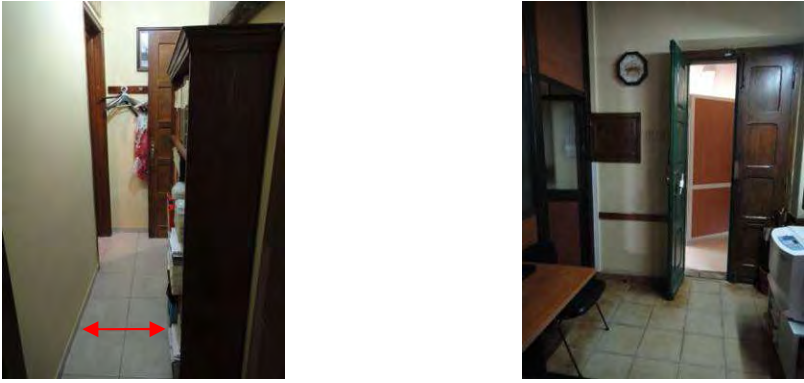
<p>Distribuição no edifício</p> <ul style="list-style-type: none"> - Este edifício estrutura-se num só piso e não existem desníveis interiores. (Nível 1) - Os corredores não têm largura mínima regulamentar e existe mobiliário a obstruir a passagem. (Nível 3)

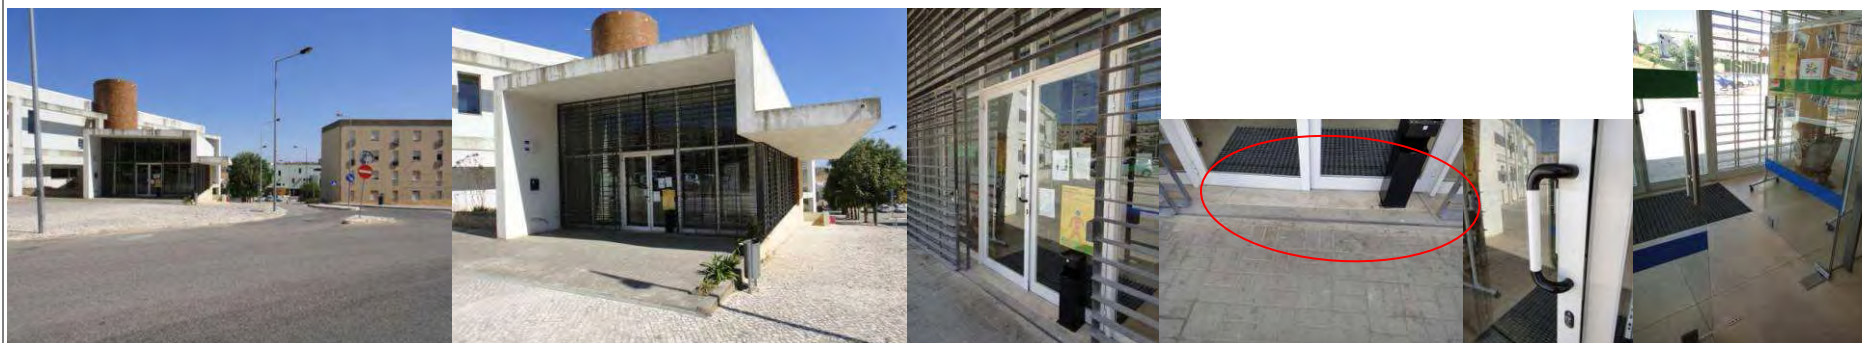
- O espaço exterior público envolvente ao edifício em estudo tem os acessos pavimentados com um material irregular. Os passeios são abrangentes. Existe uma área pavimentada que antecede a entrada do edifício e o seu pavimento é regular. **(Nível 2)**
- Existe passeira nas proximidades e os respectivos rebaixamentos nos passeios adjacentes. **(Nível 1)**
- Não existe estacionamento para pessoas com mobilidade reduzida. **(Nível 3)**
- O mobiliário urbano existente direcciona-se para um design não inclusivo, como contentores, papeleiras e iluminação. **(Nível 3)**

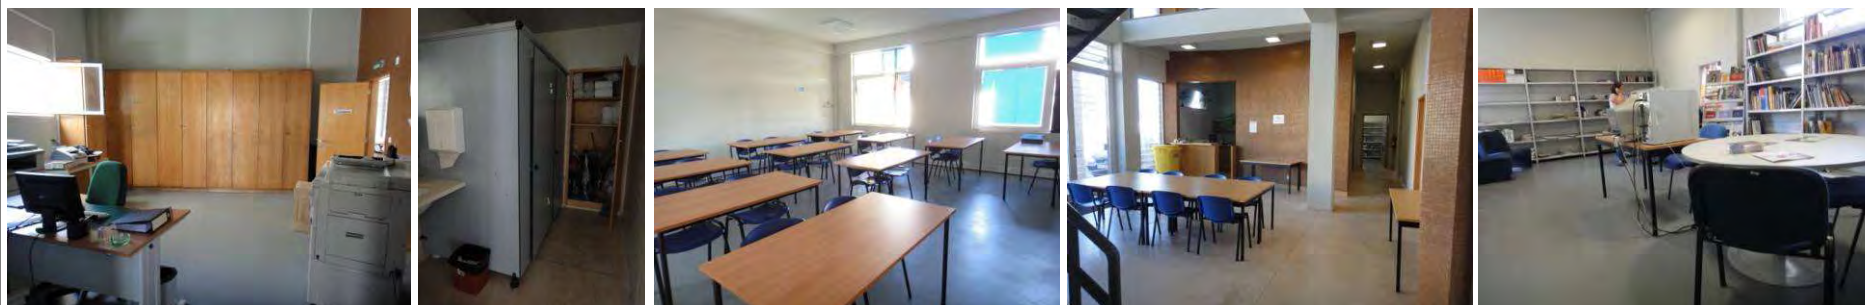
- As portas interiores de acesso a dependências não são regulamentares devido à sua largura que é inferior a 0.77m. **(Nível 3)**
- O design dos puxadores das portas está direccionado para um design inclusivo, permitindo o manuseamento por parte de pessoas com mobilidade reduzida. **(Nível 1)**

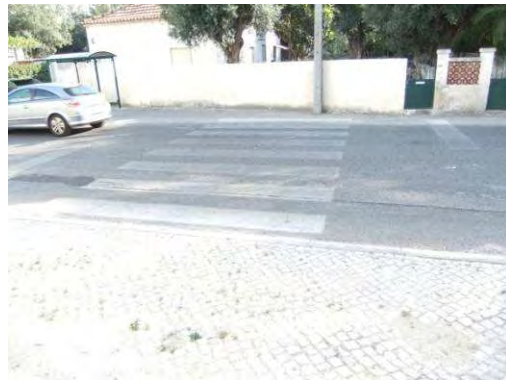
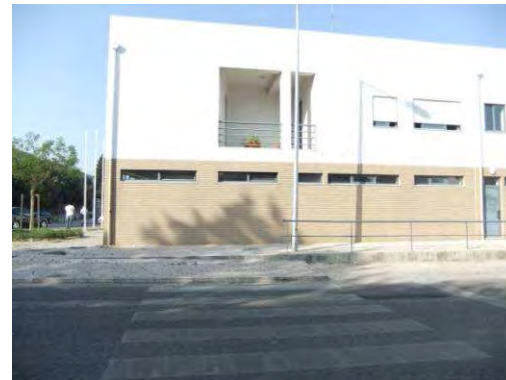
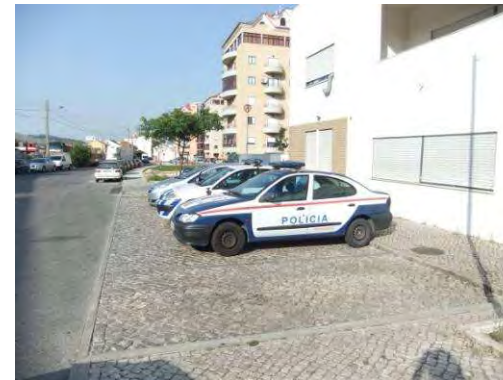
- O espaço exterior público envolvente ao edifício em estudo tem os acessos pavimentados com um material irregular. Não existe passeio do outro lado da via e os passeios que existem são abrangentes e não têm rebaixamento. **(Nível 2)**
- Não existe estacionamento para pessoas com mobilidade reduzida. **(Nível 3)**
- O mobiliário urbano existente direcciona-se para um design não inclusivo, como paragem de autocarro, contentores do lixo e iluminação. **(Nível 3)**

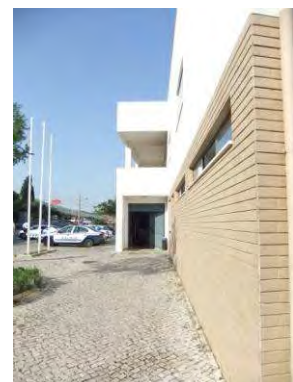
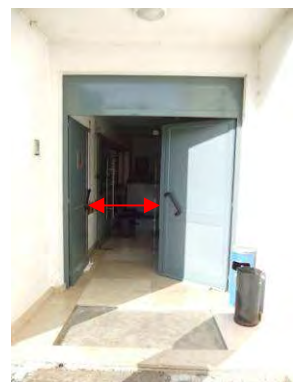
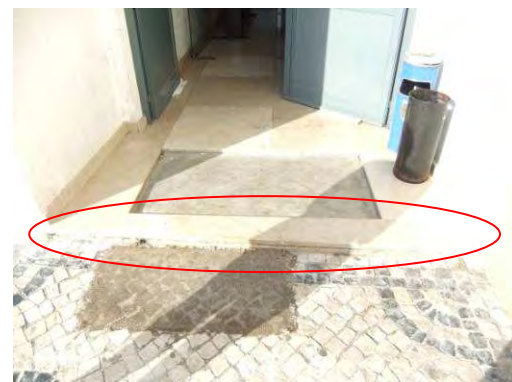
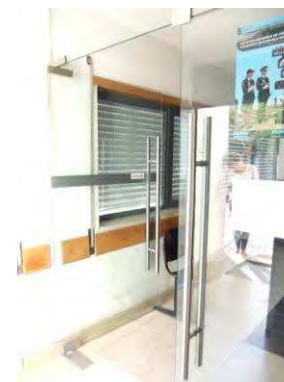
- A porta de entrada do edifício é composta por duas folhas de abrir e cada uma delas tem 0.90m de largura, regulamentar. **(Nível 1)**
- Existe uma soleira com 0.07m de altura, não regulamentar. **(Nível 3)**
- Esta porta de entrada dá acesso a uma antecâmara. A porta desta antecâmara é em vidro, pesada, é composta por duas folhas e cada folha tem 0.95m de largura, regulamentar. **(Nível 2)**
- Os puxadores são fixos e dificultam o manuseamento por parte de pessoas com mobilidade reduzida. **(Nível 3)**

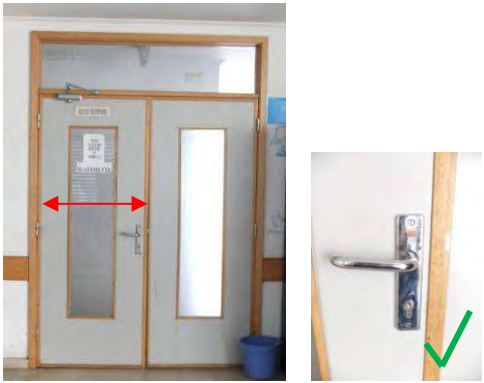
<p>Acesso a dependências e instalações</p> <ul style="list-style-type: none"> - A porta de acesso à parte privada é composta por duas folhas e cada uma tem 0.77m cada, regulamentar. (Nível 1) - O design do puxador desta porta está direccionado para um design inclusivo, permitindo o manuseamento por parte de pessoas com mobilidade reduzida. (Nível 1)

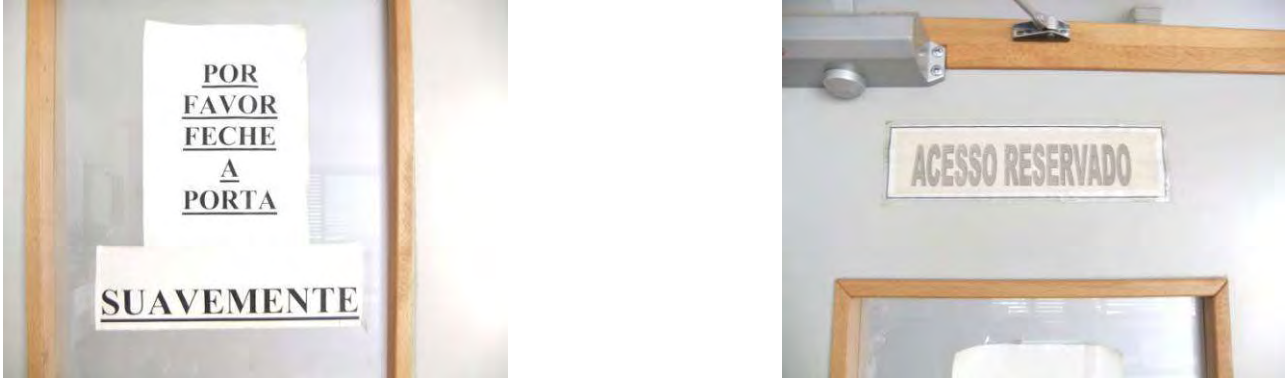
<p>Sinalética</p> <ul style="list-style-type: none"> - A sinalética que existe neste átrio de entrada mostra-se ineficaz, uma vez que apresenta uma localização e dimensionamento não recomendados. (Nível 2) - Detectou-se uma completa ausência de sinalética dirigida para os invisuais (Braille) e para os surdos (sinais luminosos). (Nível 3)

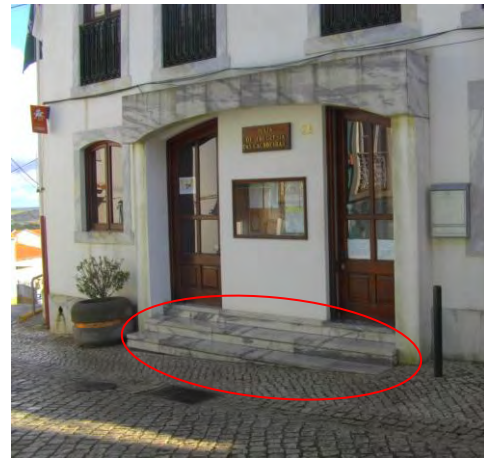
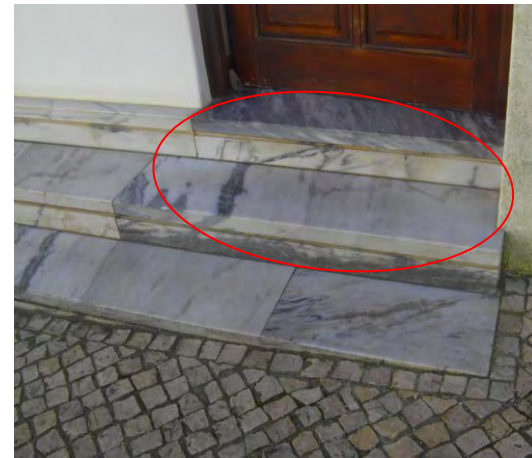
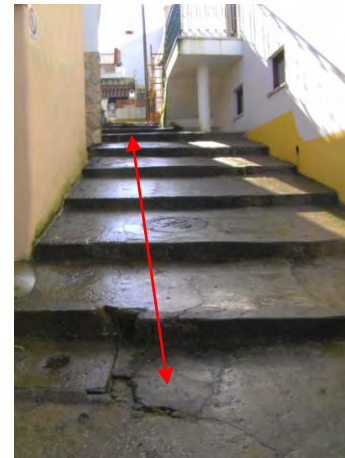
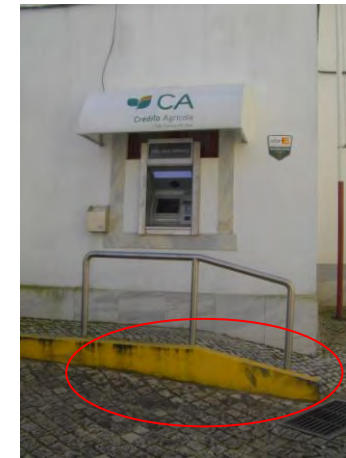
- O espaço exterior público envolvente ao edifício em estudo tem os acessos pavimentados com um material irregular, sem passeios e por isso dificulta o acesso até à porta de entrada do edifício. **(Nível 3)**

- Não existe lugares de estacionamento para pessoas com mobilidade reduzida. **(Nível 3)**
- Existem duas entradas para o edifício. No entanto ambas não permitem o acesso a pessoas com mobilidade reduzida ao interior do edifício. A primeira é feita através de degraus e seguida por uma soleira não regulamentar. A segunda é a entrada para o salão nobre e o seu acesso é feito também por degraus seguidos de uma escada. **(Nível 3)**

- O acesso ao Multibanco é feito por uma rampa que não está devidamente dimensionada quanto à sua inclinação. **(Nível 3)**
- O mobiliário urbano existente direcciona-se para um design não inclusivo, como papeleiras, caldeiras de árvores, bancos, mecos e iluminação. **(Nível 3)**

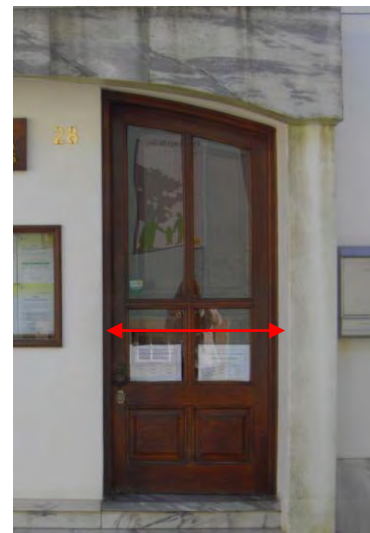
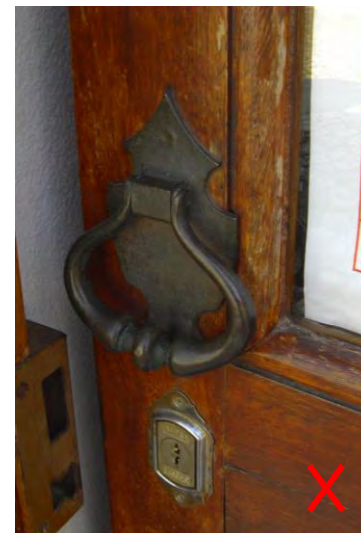
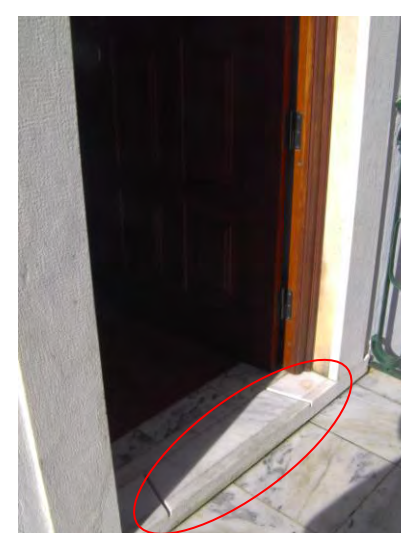
- A porta da entrada principal tem uma largura não regulamentar com 85cm. **(Nível 3)**
- A entrada lateral também tem uma largura não regulamentar quanto à sua porta mas também tem uma soleira que excede a altura permitida. **(Nível 3)**
- Os puxadores não são de alavanca e por isso dificultam o manuseamento por parte de pessoas com mobilidade reduzida. **(Nível 3)**

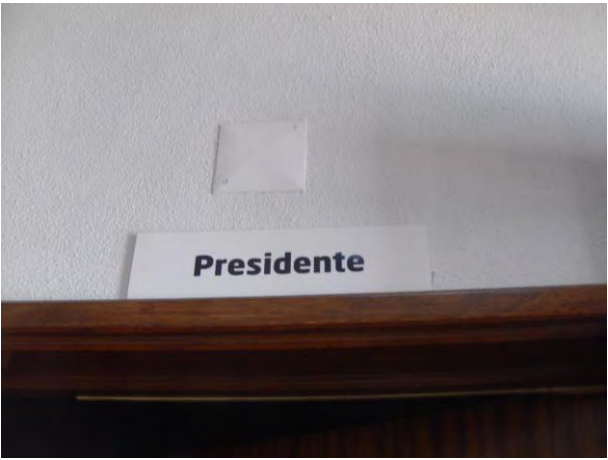
<p>Sinalética</p> <ul style="list-style-type: none"> - Apesar algumas dependências terem presença de sinalética, esta mostra-se ineficaz, uma vez que apresenta uma localização e dimensionamento não recomendados. (Nível 3) - Detectou-se uma completa ausência de sinalética dirigida para os invisuais (Braille) e para os surdos (sinais luminosos). (Nível 3)

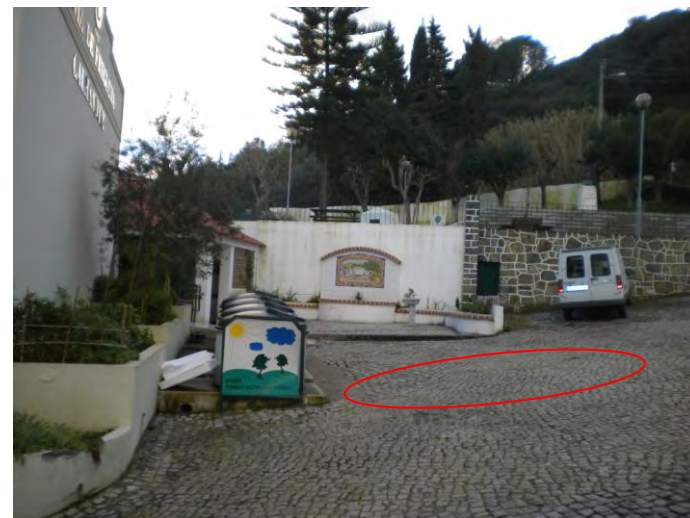
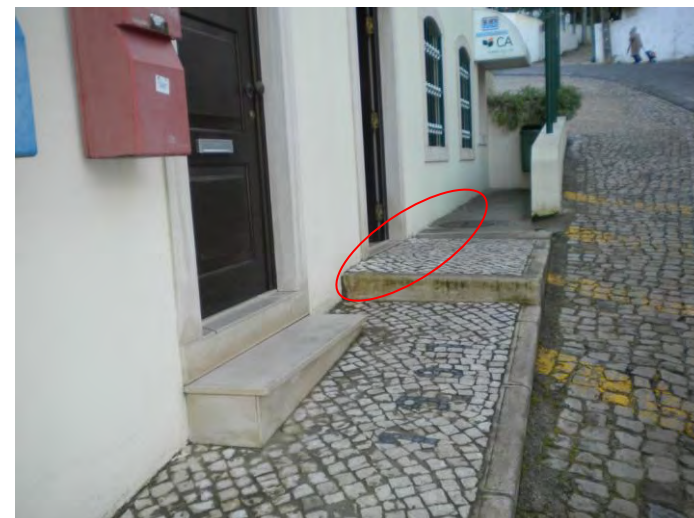
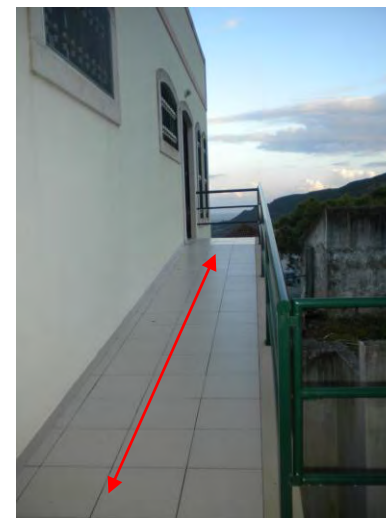
- O espaço exterior público envolvente ao edifício em estudo tem os acessos pavimentados com um material irregular, sem passeios e por isso dificulta o acesso até à porta de entrada do edifício. **(Nível 3)**
- Não existe lugares de estacionamento para pessoas com mobilidade reduzida. **(Nível 3)**
- Existem duas entradas para o edifício. No entanto ambas encontram-se não regulamentares. A primeira é feita através de degraus com uma pequena rampa no pavimento mas que é depois seguida por uma soleira não regulamentar. A segunda é a entrada para o salão nobre e o seu acesso é feito por uma rampa com inclinação não regulamentar de 10%. **(Nível 3)**
- O mobiliário urbano existente direcciona-se para um design não inclusivo, como papeleiras, caldeiras de árvores, bancos, mecos e iluminação. **(Nível 3)**

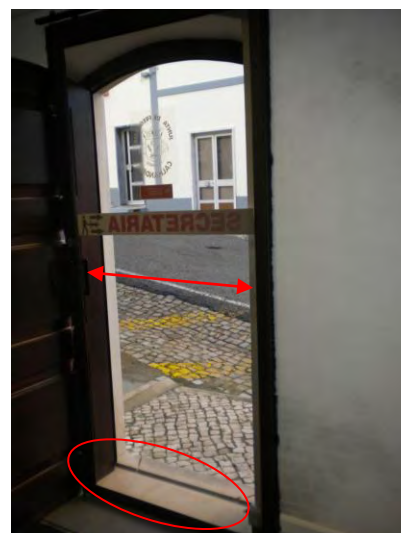
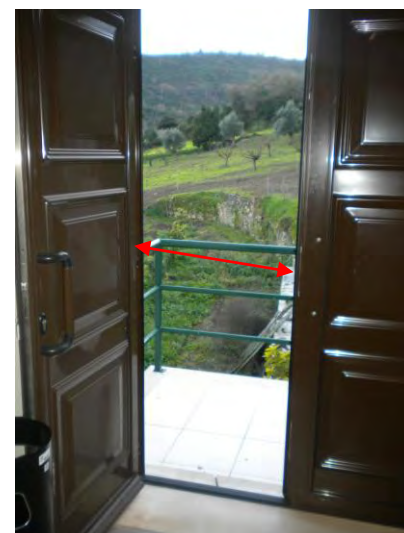
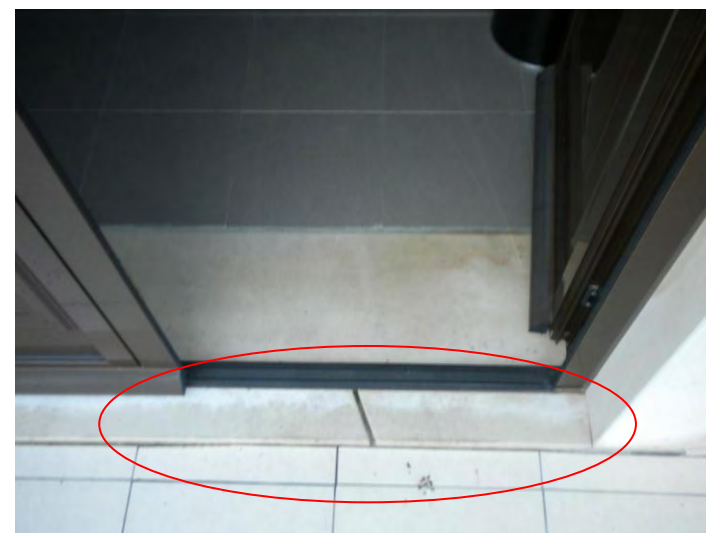
- A porta da entrada principal tem uma largura regulamentar no entanto como referido anteriormente tem uma soleira que impede o seu acesso. **(Nível 2)**
- A entrada lateral também tem uma largura regulamentar quanto à sua porta mas também tem uma soleira não regulamentar. **(Nível 2)**
- Os puxadores são de alavanca e por isso regulamentares pois facilita o seu manuseamento por parte de pessoas com mobilidade reduzida. **(Nível 1)**

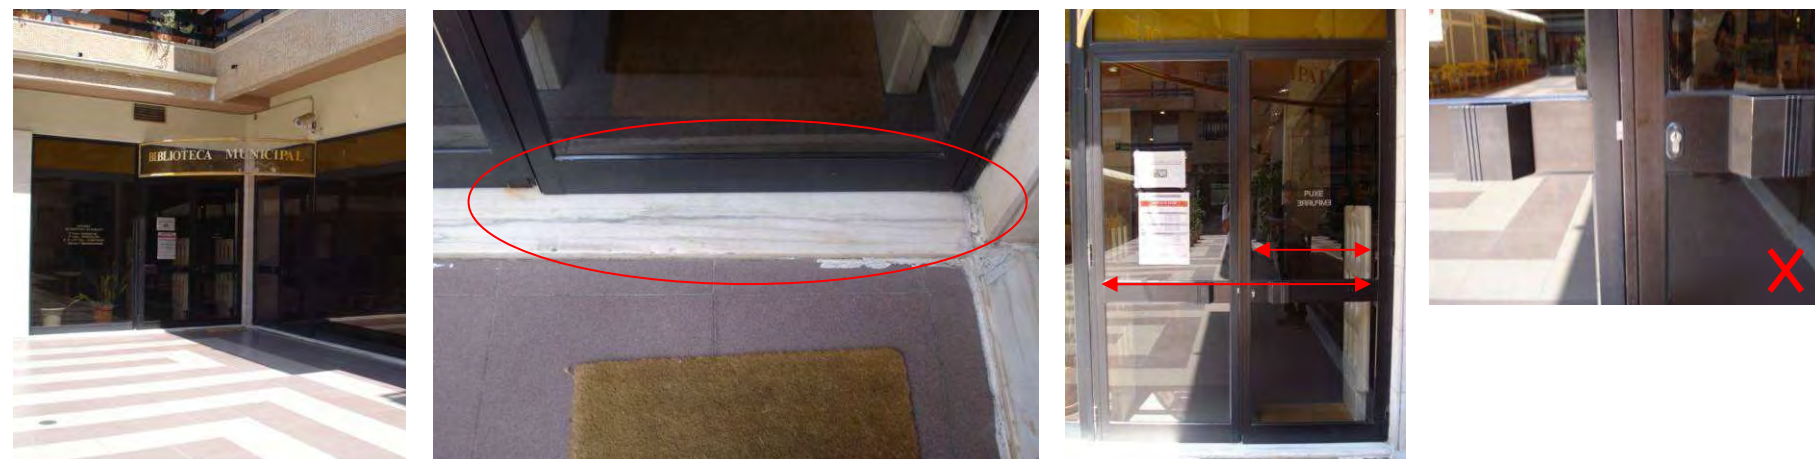
- A porta de entrada é de folha dupla e só possui vão útil com largura superior ao mínimo regulamentar quando abertas ambas as folhas. **(Nível 2)**
- A soleira tem uma altura de 0.03m, sendo por isso superior ao máximo de 0.02m, definido em regulamento. **(Nível 3)**
- O design dos puxadores dificulta o manuseamento por parte de pessoas com mobilidade reduzida. **(Nível 3)**

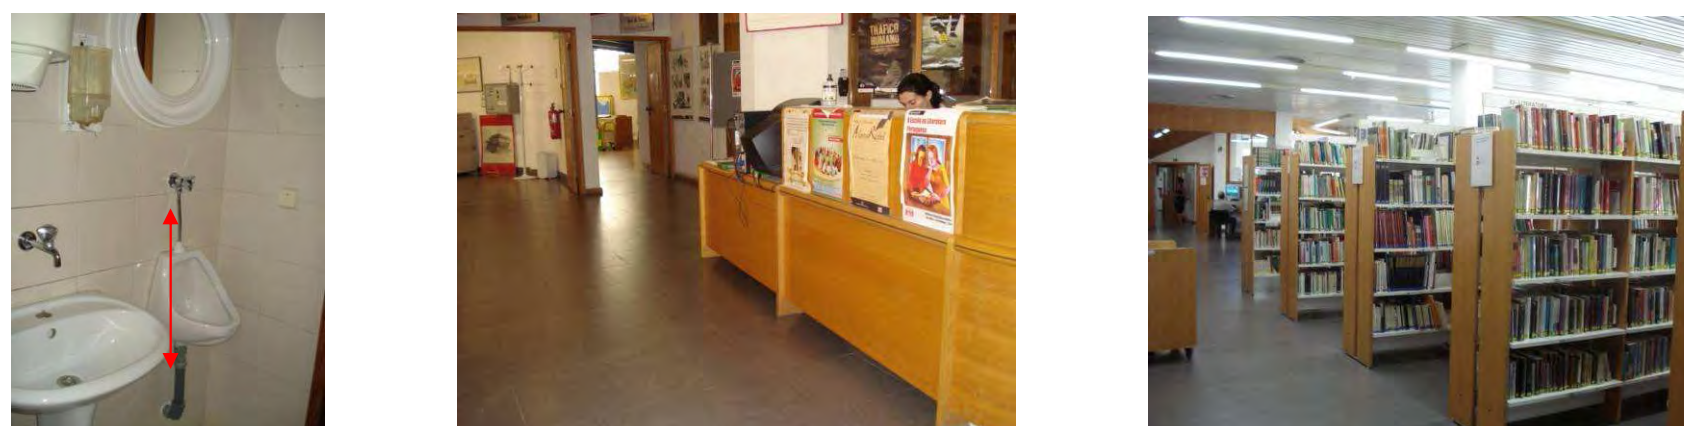
- Não existe instalação sanitária para pessoas com mobilidade reduzida. **(Nível 3)**
- O balcão de atendimento tem uma zona rebaixada a uma altura regulamentar, que permite o correcto atendimento de pessoas com mobilidade reduzida. **(Nível 1)**
- A disposição do mobiliário está organizada de modo a permitir uma boa circulação por parte de pessoas com mobilidade reduzida. **(Nível 1)**

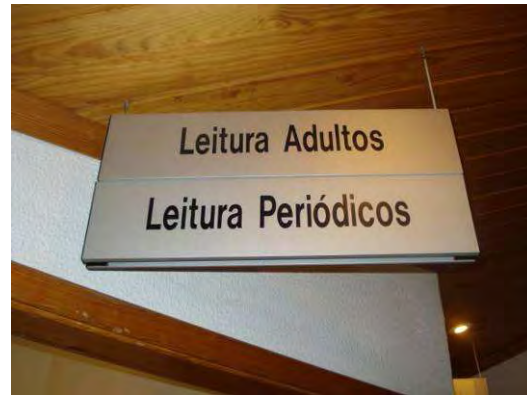
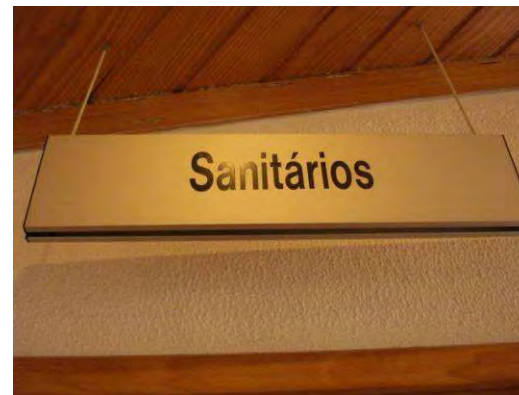
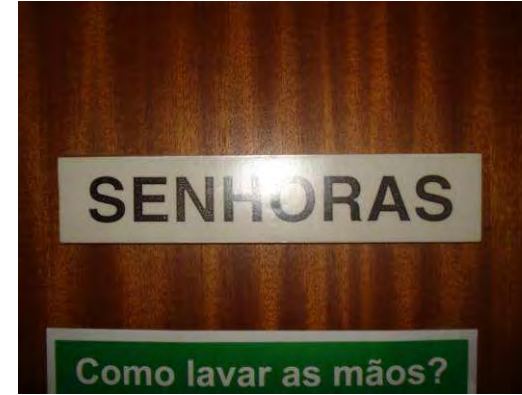
- Apesar de algumas dependências terem presença de sinalética, esta mostra-se ineficaz, uma vez que apresenta um design, localização e dimensionamento não recomendados. **(Nível 2)**
- Detectou-se uma completa ausência de sinalética dirigida para os invisuais (Braille) e para os surdos (sinais luminosos). **(Nível 3)**

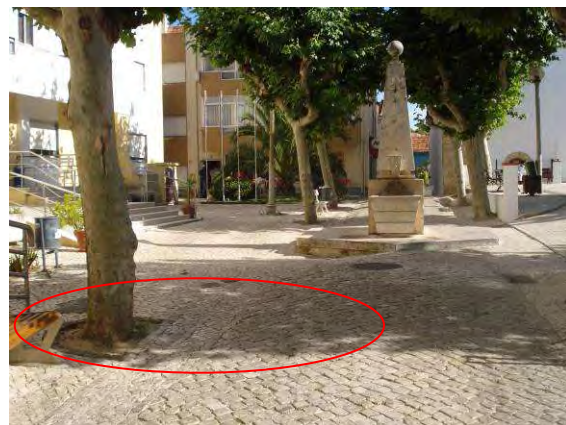
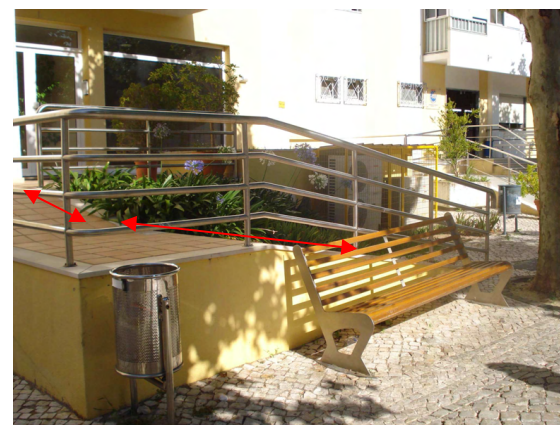
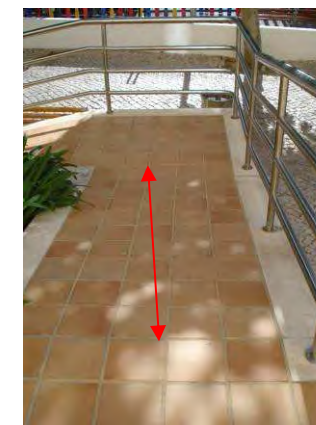
- O pavimento é muito irregular dificultando a locomoção de pessoas com mobilidade reduzida. **(Nível 3)**
- As passeadeiras nas proximidades não são rebaixadas, logo são não regulamentares. **(Nível 3)**
- Não existe lugar de estacionamento para pessoas com mobilidade reduzida. **(Nível 3)**
- Existe uma rampa para vencer o desnível da cota do passeio à cota de entrada da biblioteca, contudo esta rampa é não regulamentar devido a uma inclinação superior ao máximo estipulado pelo decreto-lei. Ausência de faixa de aproximação. **(Nível 3)**
- O mobiliário urbano não tem um design inclusivo. **(Nível 3)**

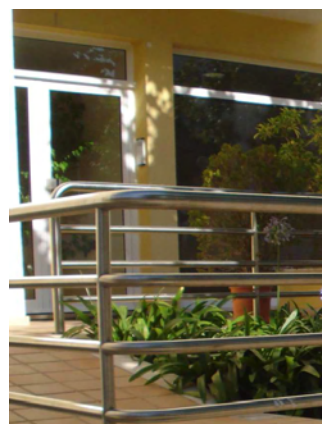
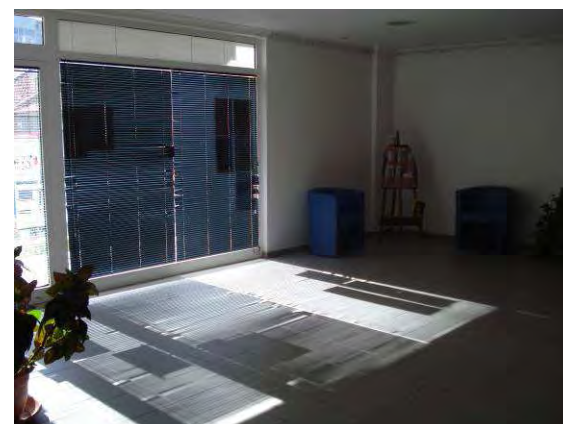
- O acesso ao edifício feito por uma porta de abrir de duas folhas com um vão total de 1,74m, regulamentar. **(Nível 1)**
- Existe uma soleira de 0,04m não regulamentar, pois dificulta o acesso a pessoas com mobilidade reduzida. **(Nível 3)**
- O puxador da porta não têm o design mais indicado, dificultando a utilização a pessoas com mobilidade reduzida, contudo esta porta só é aberta e fechada uma vez por dia, pelo funcionário do museu. **(Nível 3)**

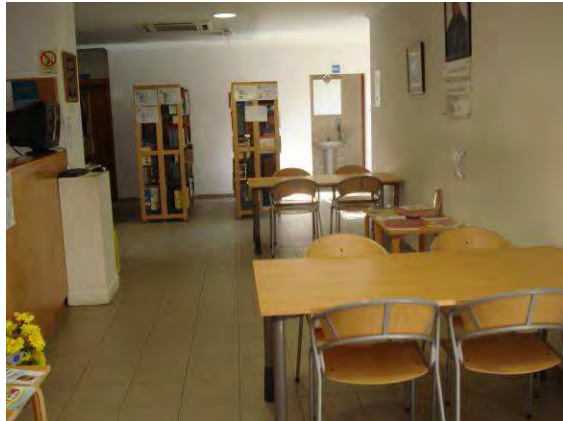
- Este edifício é acessível em termos da sua distribuição pelo facto deste ser em Open Space. **(Nível 1)**
- O pavimento é regular e nivelado. **(Nível 1)**
- Não existe mobiliário a condicionar os percursos. **(Nível 1)**

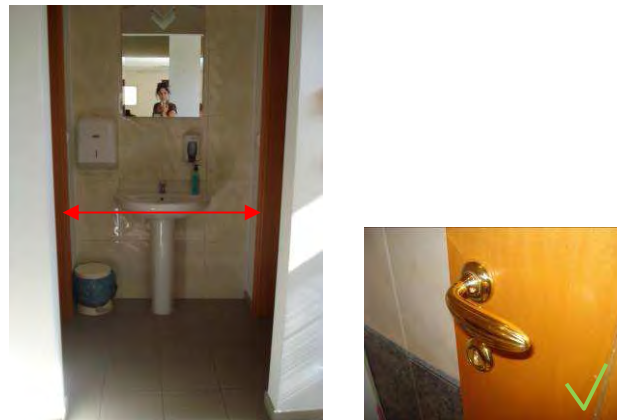
- As dimensões das portas interiores são não regulamentares, pois a sua dimensão é inferior a 0,77m. **(Nível 3)**
- Não existem soleiras ou desníveis nas dependências do edifício. **(Nível 1)**
- Os puxadores das portas têm o design mais indicado para uma utilização facilitada e apropriada de pessoas com mobilidade reduzida. **(Nível 1)**

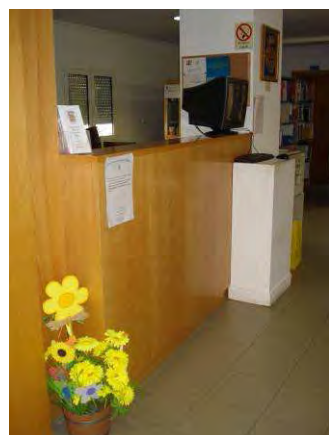
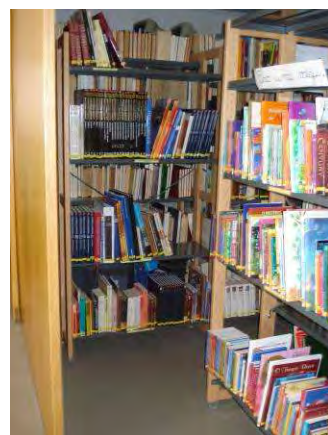
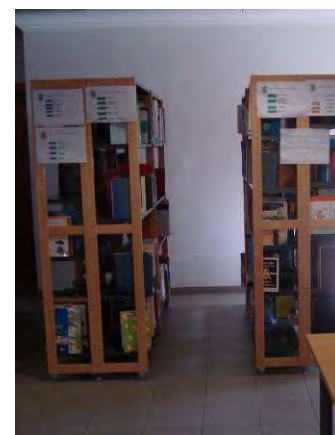
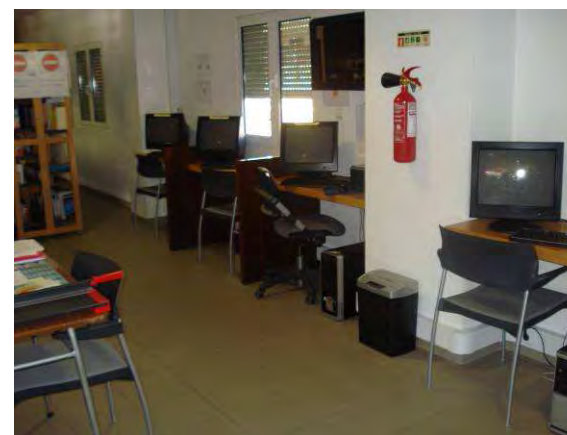
- O atendimento é feito por um balcão não rebaixado nem vazado, contudo o atendimento pode ser feito lateralmente. **(Nível 3)**
- Não existem Instalações Sanitárias dirigidas a pessoas com mobilidade reduzida. **(Nível 3)**
