Designação: Delegação da Câmara Municipal de Alverca

3.3.1

Registo Fotográfico

Diagnóstico do Edifício

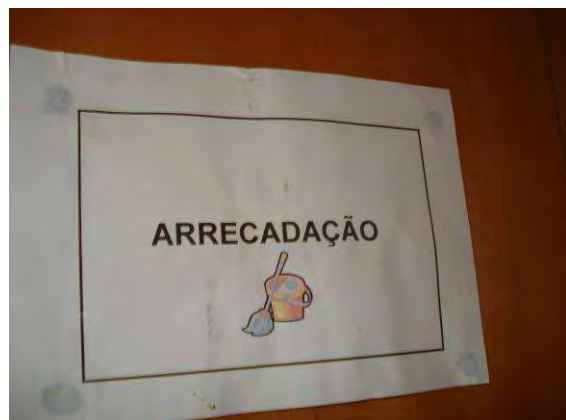
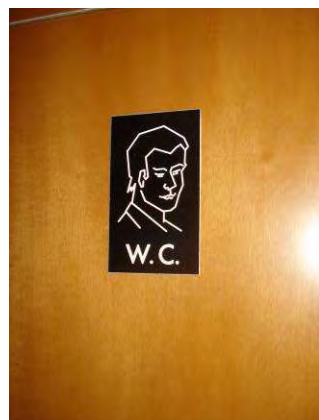
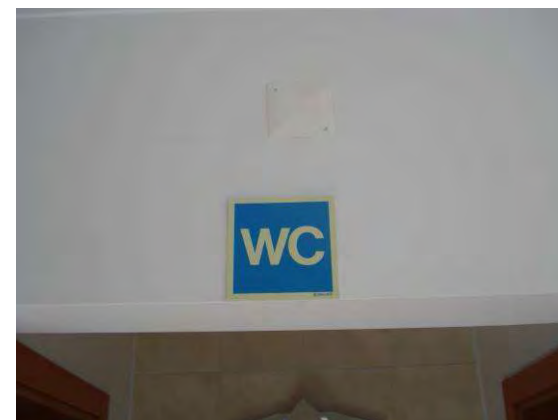
- Apesar algumas dependências terem presença de sinalética, esta mostra-se ineficaz, uma vez que apresenta um design, localização e dimensionamento não recomendados. **(Nível 2)**

- Detectou-se uma completa ausência de sinalética dirigida para os invisuais (Braille) e para os surdos (sinais luminosos). **(Nível 3)**

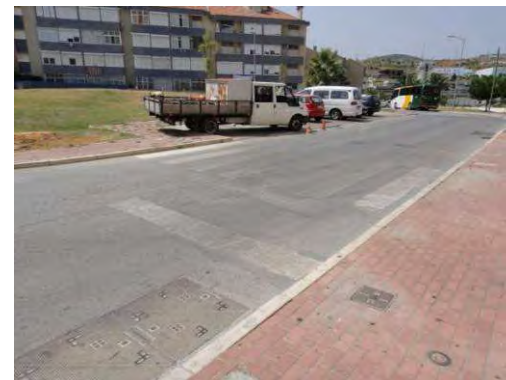
- O espaço exterior público envolvente ao edifício em estudo tem os acessos pavimentados com um material regular. Os passeios são abrangentes. **(Nível 1)**
- Não existem rebaixamentos nos passeios, nem na zona da passadeira. **(Nível 3)**
- Não existe estacionamento dirigido a pessoas com mobilidade reduzida. **(Nível 3)**

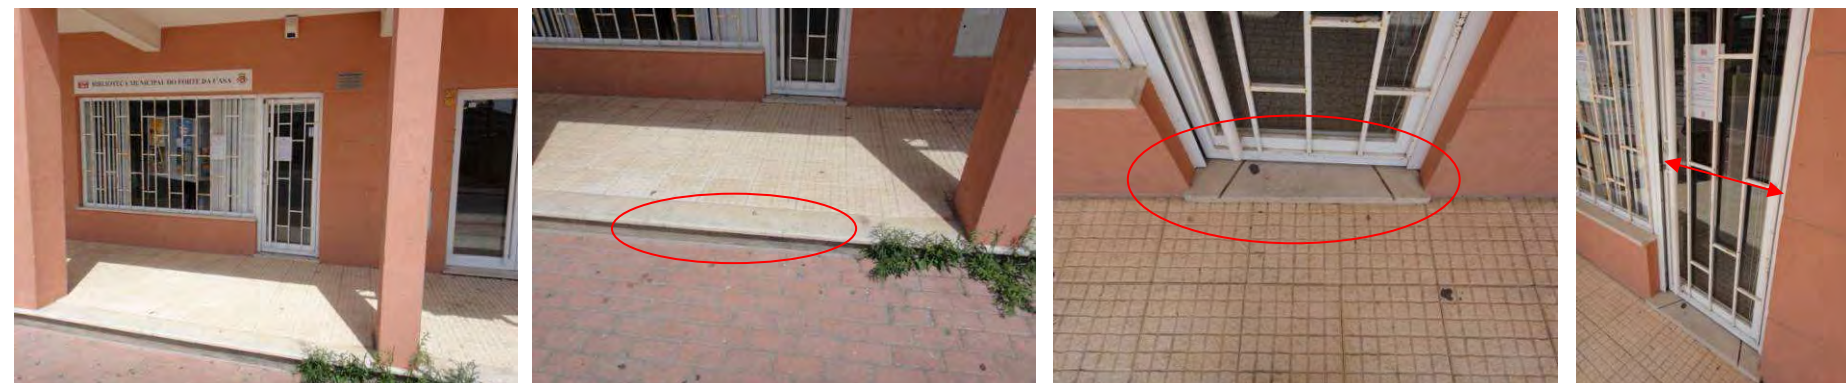
- Existe um passeio que antecede a entrada principal. Este passeio tem de altura 0.16m e não tem rebaixamento. **(Nível 3)**
- A porta de entrada tem largura não regulamentar (0,67m). **(Nível 3)**
- Existe uma soleira com 0,04m de altura, não regulamentar. **(Nível 3)**
- O puxador da porta de entrada não é o mais aconselhado, pois dificulta o manuseamento por parte de pessoas com mobilidade reduzida. **(Nível 3)**

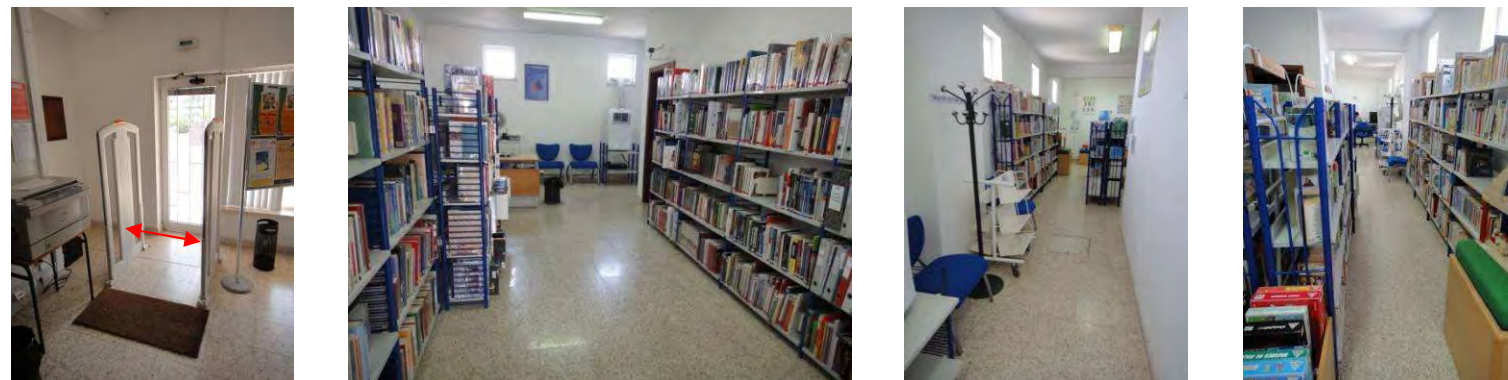
- Este edifício distribui-se num só piso. Não existem desníveis nem ressaltos no pavimento. **(Nível 1)**
- Os corredores, átrios e espaço de distribuição por vezes têm mobiliário a dificultar a passagem. **(Nível 2)**
- O sistema de alarme, situado logo após a entrada, tem 0.87m de largura de passagem. **(Nível 3)**

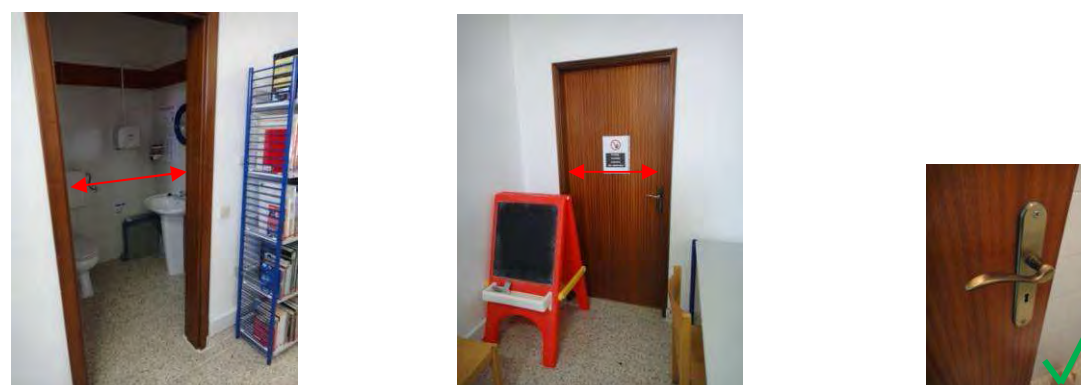
- Existem portas interiores que têm 0.70m de largura, não regulamentar (acesso às instalações sanitárias). **(Nível 3)**
- O design dos puxadores das portas está direccionado para um design inclusivo, permitindo o manuseamento por parte de pessoas com mobilidade reduzida. **(Nível 1)**

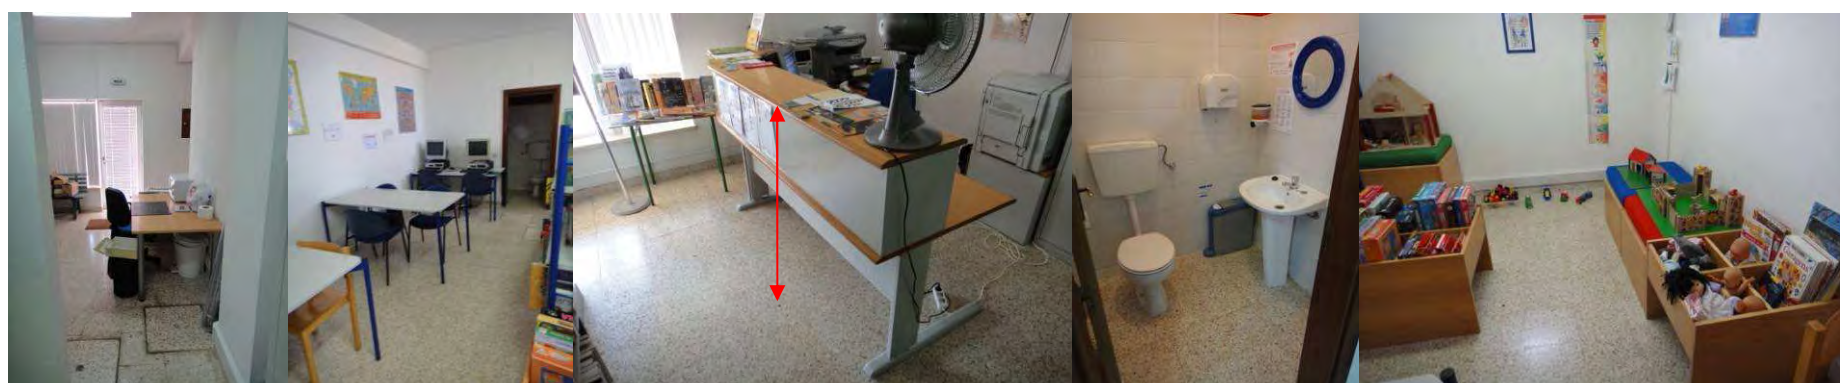
- Por vezes a disposição do mobiliário não permite a fácil passagem e espaços de manobra. **(Nível 3)**
- Não existe Instalação Sanitária dirigida a pessoas com Mobilidade Reduzida, e as existentes não têm espaço para a adaptação e colocação dos respectivos equipamentos. **(Nível 3)**
- O balcão de atendimento, situado perto do átrio de entrada, não tem dimensões regulamentares, 1,10m de altura, no entanto permite o acesso lateral. **(Nível 3)**

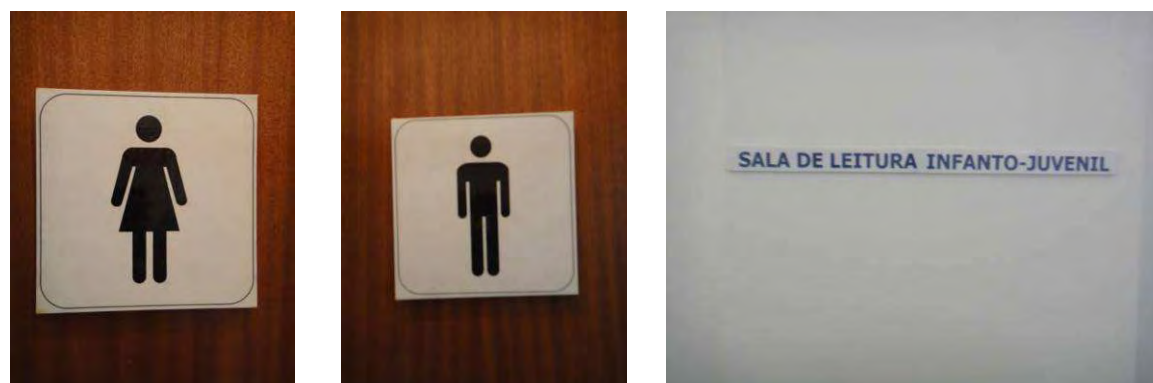
- No interior deste estabelecimento não existe sinalética. **(Nível 2)**
- Detectou-se uma completa ausência de sinalética dirigida para os invisuais (Braille) e para os surdos (sinais luminosos). **(Nível 2)**

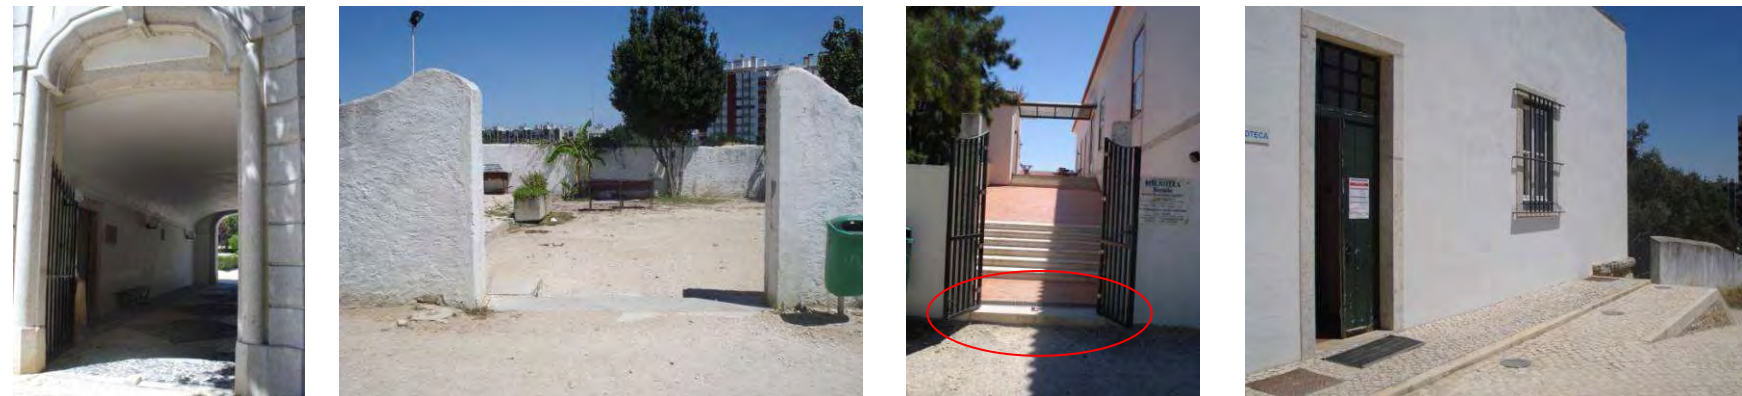
- Os passeios exteriores são pavimentados num material muito irregular, não possuem vão útil com largura regulamentar, e não têm rebaixamento. **(Nível 3)**
- Não existe estacionamento para pessoas com mobilidade reduzida, na proximidade do edifício. **(Nível 3)**
- O mobiliário urbano bem como a sua localização no espaço não está direccionado para um design inclusivo. **(Nível 3)**

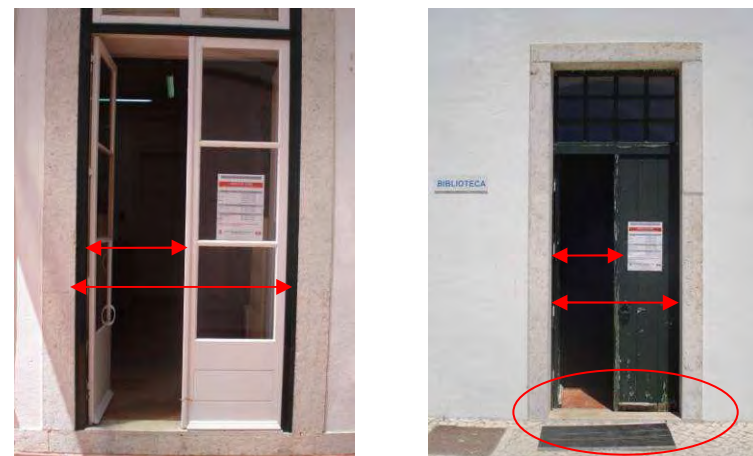
- Existem duas portas de entrada no edifício. Uma de acesso directo à livraria infanto-juvenil, e outra pela cota superior. Ambas as portas apresentam soleiras superiores ao máximo regulamentar de 0.02m, são de folha dupla e apenas possuem vão útil com largura superior ao mínimo regulamentar quando abertas ambas as folhas. **(Nível 3)**
- Os puxadores são não inclusivos, uma vez que a sua forma dificulta o manuseamento por parte de pessoas com mobilidade reduzida. **(Nível 3)**

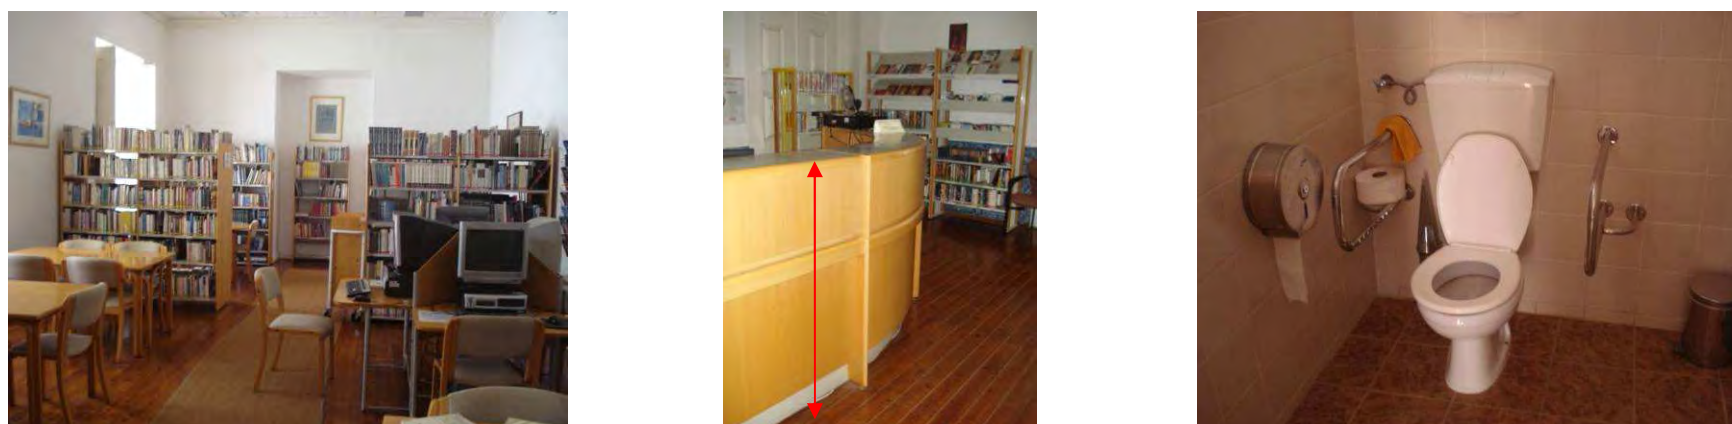
- A instalação sanitária para pessoas com mobilidade reduzida não está totalmente equipada, uma vez que apenas tem barras na sanita. O acesso é ainda dificultado por uma soleira com altura não regulamentar, na porta de entrada para as instalações. **(Nível 2)**
- Existem balcões de atendimento que não possuem uma zona rebaixada que permita o correcto atendimento por parte de pessoas com mobilidade reduzida. **(Nível 2)**

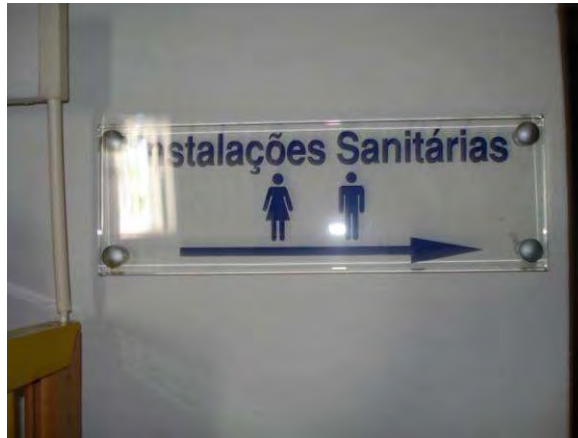
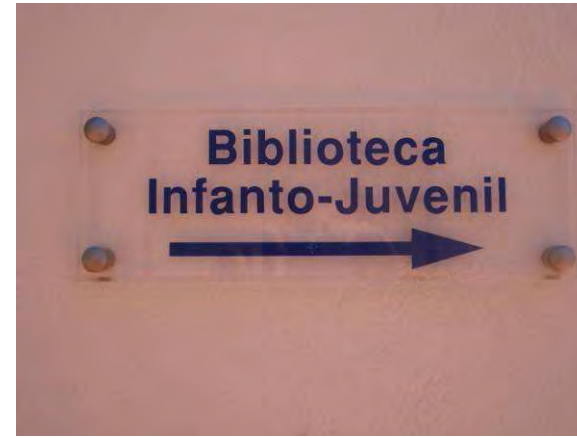
- Apesar de algumas dependências terem presença de sinalética, esta mostra-se ineficaz, uma vez que apresenta um design, localização e dimensionamento não recomendados. **(Nível 2)**
- Detectou-se uma completa ausência de sinalética dirigida para os invisuais (Braille) e para os surdos (sinais luminosos). **(Nível 3)**

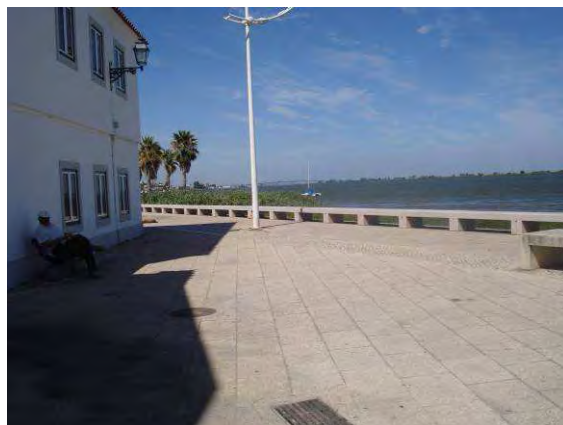
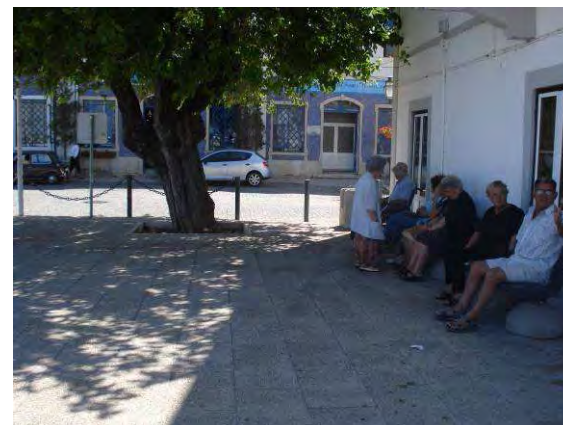
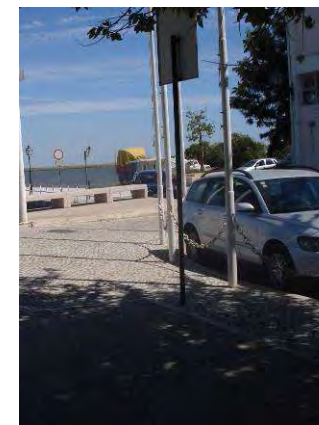
- Os pavimentos e percursos são irregulares e em algumas situações as dimensões e os acessos não são regulamentares. **(Nível 3)**
- Os passeios e as passadeiras nas zonas de atravessamento não são rebaixados, dificultando a locomoção de pessoas com mobilidade reduzida. **(Nível 3)**
- Não existe um lugar de estacionamento dirigido a pessoas com mobilidade reduzida. **(Nível 3)**
- O mobiliário urbano não tem um design inclusivo. **(Nível 3)**

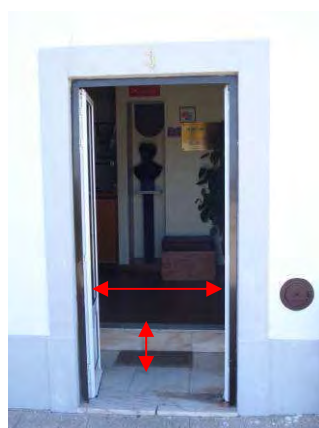
- O acesso ao edifício é feito por uma porta não regulamentar, de folha dupla, com um vão livre de 0,84m. **(Nível 3)**
- A soleira existente é não regulamentar, altura superior ao máximo regulamentar de 0,03m. **(Nível 3)**
- Os puxadores das portas não têm o design mais indicado, dificultando a utilização de pessoas com mobilidade reduzida. **(Nível 3)**
- Após feita a entrada existe um degrau de 0,18m de altura não regulamentar, dificultando o acesso a pessoas com mobilidade reduzida. **(Nível 3)**

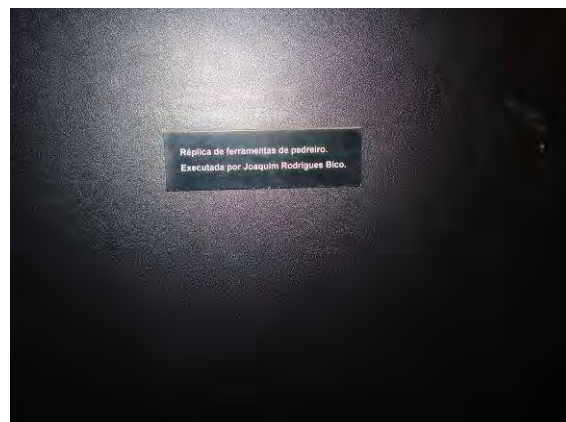
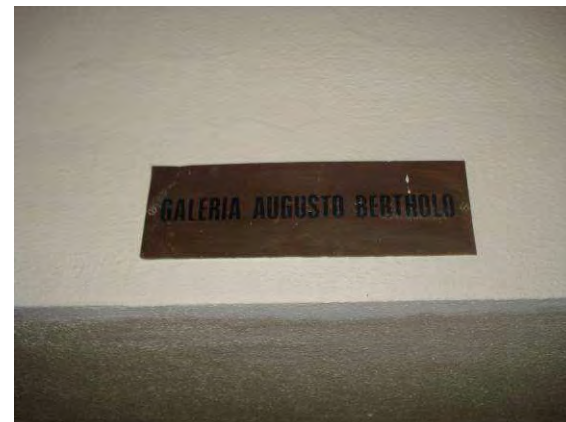
- Apesar algumas dependências terem presença de sinalética, esta mostra-se ineficaz, uma vez que apresenta um design, localização e dimensionamento não recomendados. **(Nível 2)**

- Detectou-se uma completa ausência de sinalética dirigida para os invisuais (Braille) e para os surdos (sinais luminosos). **(Nível 3)**

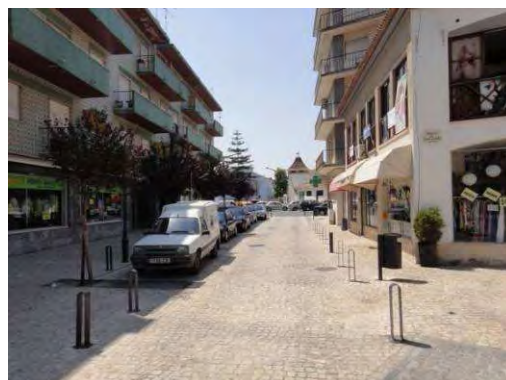
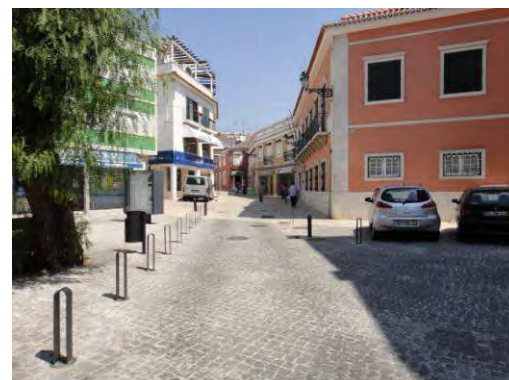
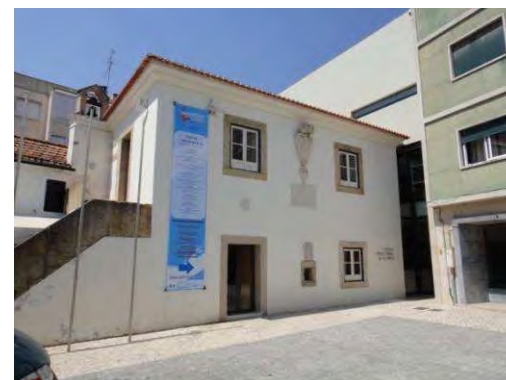
3.3.20

Acesso exterior ao edifício

- O espaço exterior público envolvente ao edifício em estudo tem os acessos pavimentados com um material irregular. **(Nível 3)**
- Os passeios são abrangentes. **(Nível 1)**
- Não existe estacionamento destinado a pessoas com mobilidade reduzida. Existe estacionamento abusivo. **(Nível 3)**
- O mobiliário urbano existente direcciona-se para um design não inclusivo, como papeleiras, mecos de protecção e floreiras. **(Nível 3)**

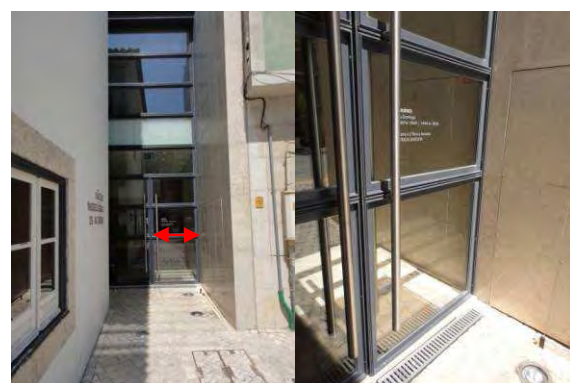
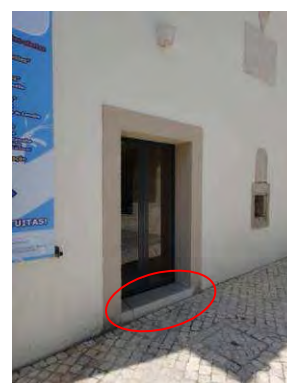
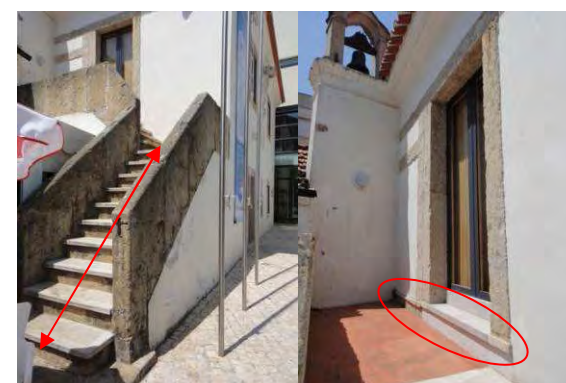
- Este edifício foi sujeito a uma ampliação. Existem três possíveis entradas: a entrada principal do museu, uma entrada para a sala de actividades que muitas vezes abrem só para esse fim, e a entrada do edifício antigo, que serve actualmente como saída de emergência.

- A entrada principal, do museu tem uma soleira com 0,03m de altura, não regulamentar; a porta de entrada é em vidro, muito pesada e tem largura regulamentar (0.97m); o puxador não é o mais aconselhado, pois dificulta o manuseamento por parte de pessoas com mobilidade reduzida. **(Nível 3)**

- O acesso lateral à sala de actividades, tem soleira não regulamentar, a porta é constituída por duas folhas de abrir com 1,00m de largura total, não regulamentar. **(Nível 3)**

- O acesso exterior ao edifício antigo, actualmente saída de emergência, é feito por umas escadas exteriores que apresentam dimensões não regulamentares. A soleira não é regulamentar devido a sua altura e a porta é constituída por duas folhas de abrir com 1,00m de largura total, também não regulamentar. **(Nível 3)**

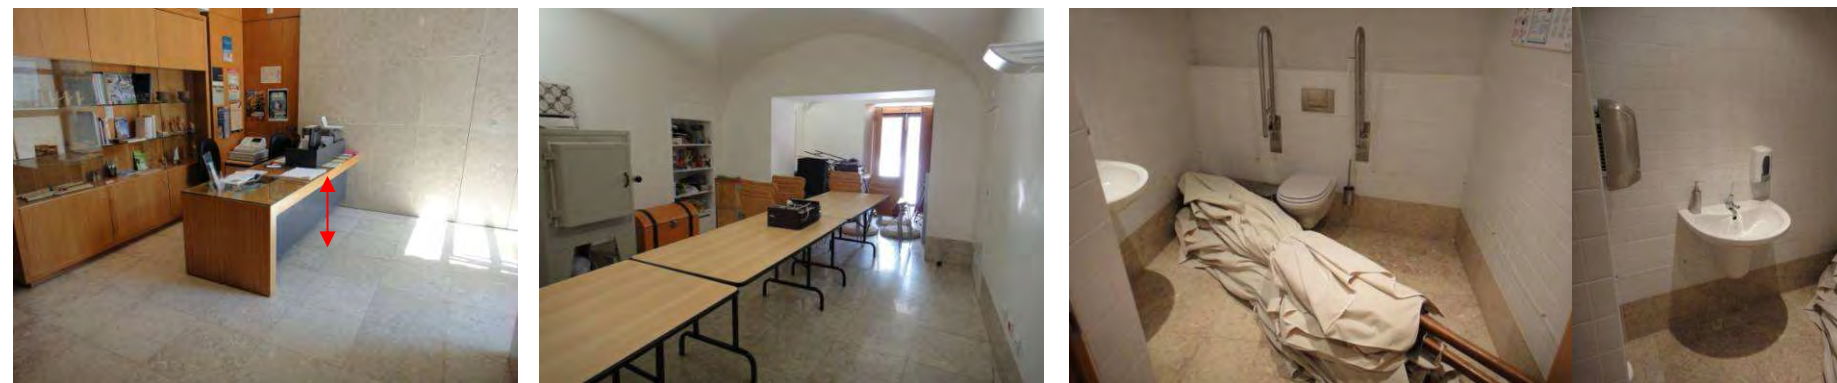
**Acesso a dependências e instalações**

- Existem portas interiores com dimensões inferiores às dimensões estipuladas em regulamento. **(Nível 3)**
- A porta de acesso às instalações sanitárias dirigida a pessoas com mobilidade reduzida é de abrir para o exterior e tem vão útil regulamentar. O puxador está direccionado para o fácil manuseamento. **(Nível 1)**
- O design dos puxadores das portas está direccionado para um design inclusivo, tornando difícil um manuseamento por parte de pessoas com mobilidade reduzida. No entanto existem portas interiores que não têm puxador. **(Nível 1)**

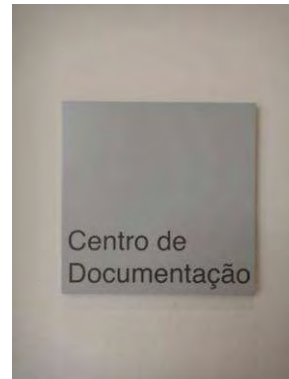
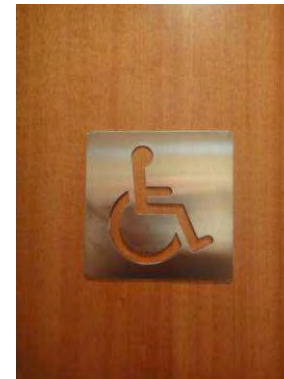
Sinalética

- Apesar algumas dependências terem presença de sinalética, esta mostra-se ineficaz, uma vez que apresenta uma localização e dimensionamento não recomendados. **(Nível 2)**
- Detectou-se uma completa ausência de sinalética dirigida para os invisuais (Braille) e para os surdos (sinais luminosos). **(Nível 3)**

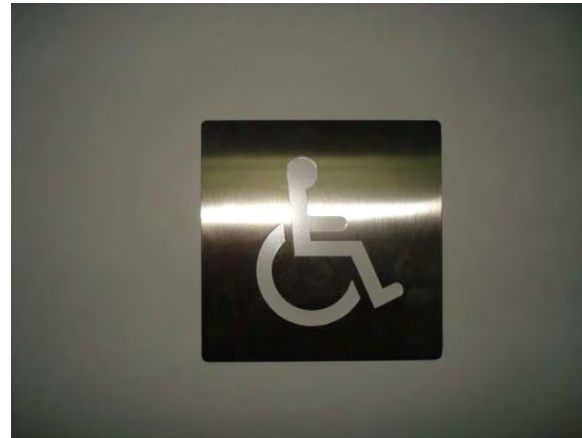
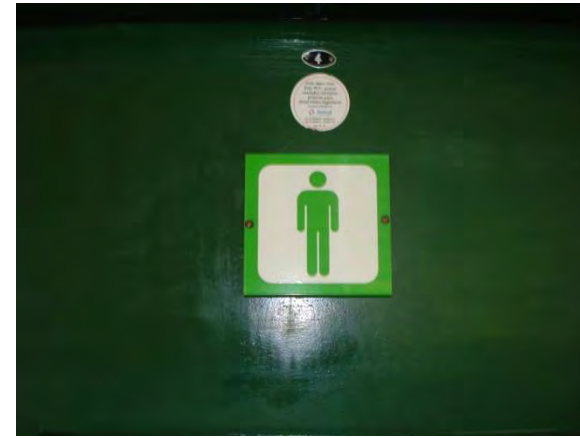
Sinalética

- Apesar de algumas dependências terem presença de sinalética, esta mostra-se ineficaz, uma vez que apresenta um design, localização e dimensionamento não recomendados. **(Nível 3)**
- Detectou-se uma completa ausência de sinalética dirigida para os invisuais (Braille) e para os surdos (sinais luminosos). **(Nível 3)**

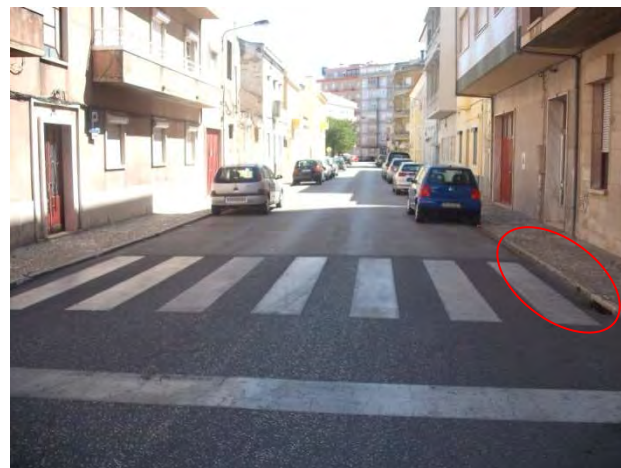
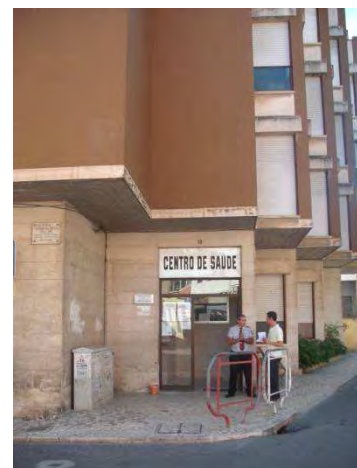
Acesso exterior ao edifício

- Os passeios nem sempre possuem um vão útil regulamentar. **(Nível 2)**
- Não existe estacionamento para pessoas com mobilidade reduzida. **(Nível 3)**
- As passeadeiras não possuem rebaixamento de passeio. **(Nível 3)**
- O mobiliário urbano bem como a sua localização no espaço não está direccionado para um design inclusivo. **(Nível 3)**

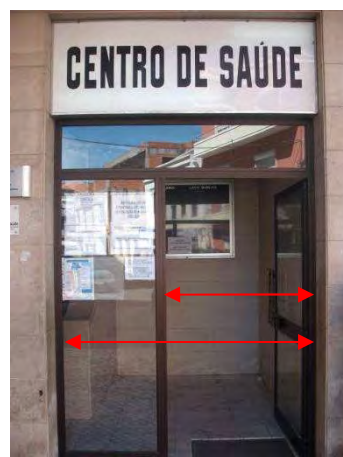
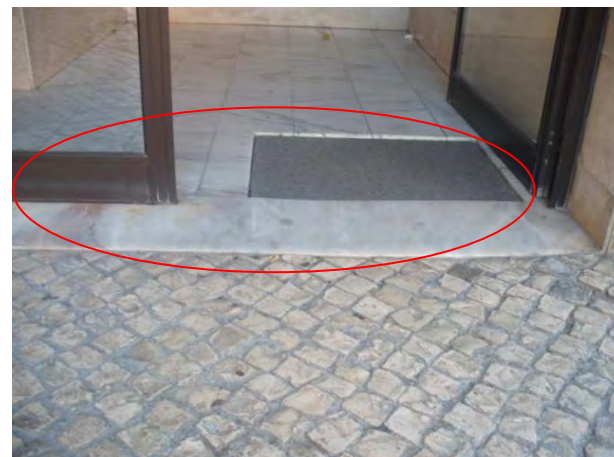
Acesso ao edifício

- A porta de entrada possui uma largura do vão útil regulamentar. **(Nível 1)**
- A soleira da porta de entrada é nivelada. **(Nível 1)**
- O puxador apresenta um design não inclusivo que dificulta o manuseamento por parte de pessoas com mobilidade reduzida. **(Nível 3)**

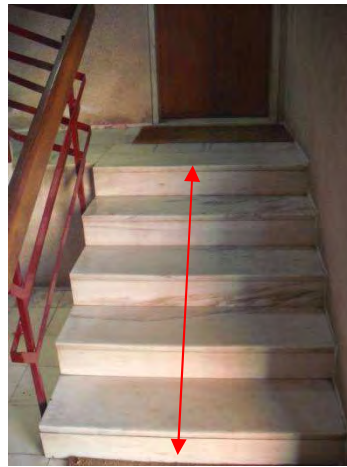
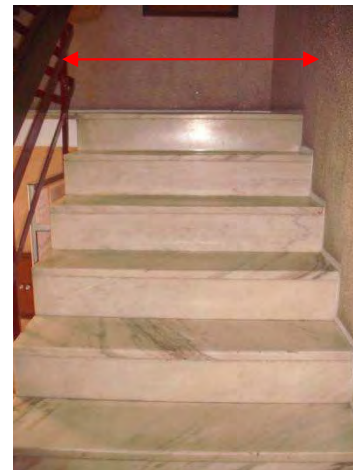
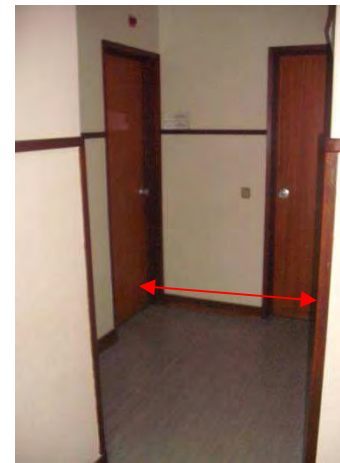
**Distribuição no edifício**

- O edifício organiza-se em 5 pisos. O acesso ao piso superior só pode ser feito através de escadas, uma vez que não existe elevador. **(Nível 3)**
- As escadas têm degraus com medidas regulamentares, bem como corrimão a altura regulamentar. No entanto verifica-se a ausência de faixa antiderrapante e de aproximação visual em textura e cor contrastante. **(Nível 2)**
- A circulação horizontal cumpre com a largura regulamentar. **(Nível 1)**

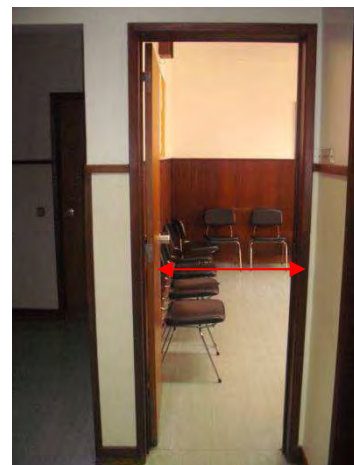
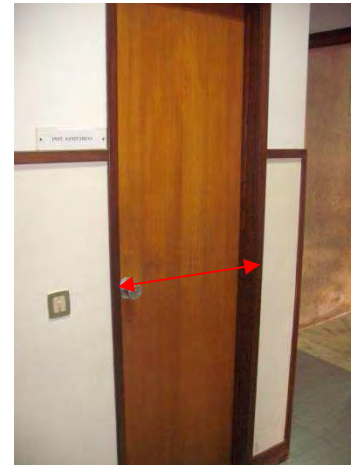
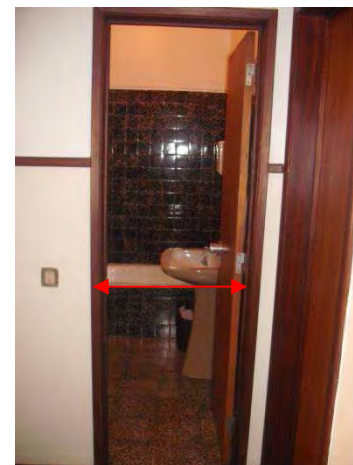
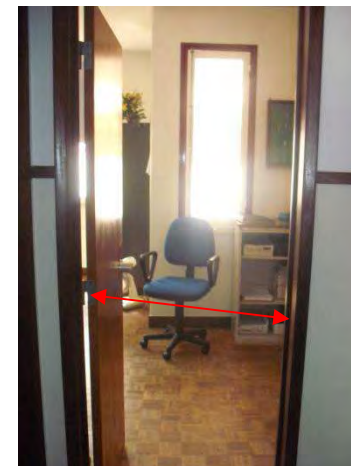
**Acesso a dependências e instalações**

- Existem várias portas com medidas inferiores ao mínimo regulamentar de 0.77m. As portas de folha dupla, apenas atingem o mínimo regulamentar quando abertas ambas as folhas. **(Nível 3)**
- As portas de entrada para os diferentes pisos possuem soleira com altura superior ao máximo regulamentar de 0.02m, e, um vão útil inferior ao mínimo regulamentar de 0.87m. **(Nível 3)**
- O design dos puxadores em forma de maçaneta dificulta o manuseamento por parte de pessoas com mobilidade reduzida. **(Nível 3)**

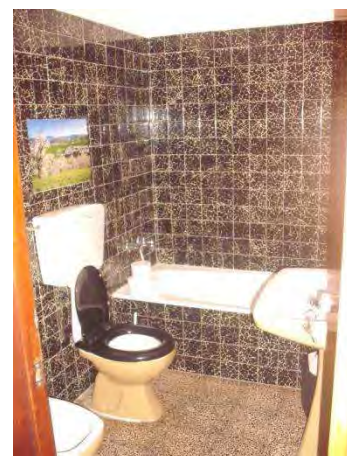
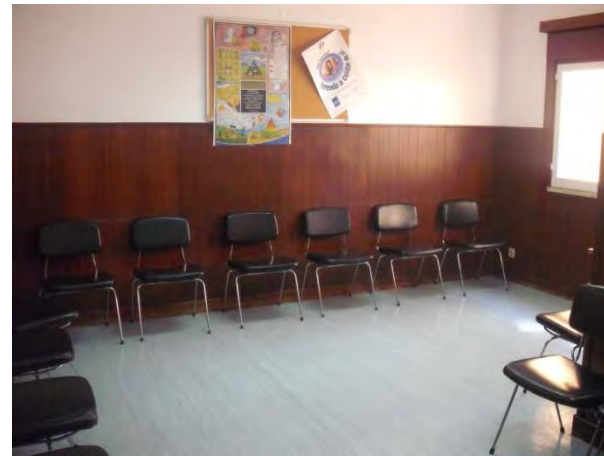
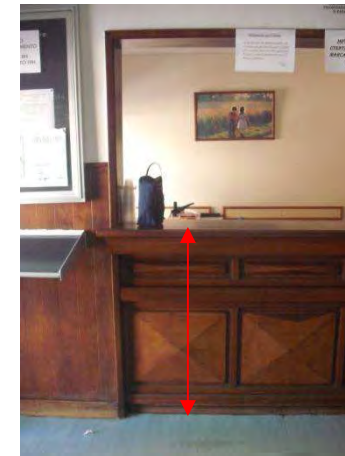
**Dependências**

- Não existe instalação sanitária para pessoas com mobilidade reduzida. **(Nível 3)**
- O balcão de atendimento ao público não possui uma zona rebaixada a uma altura regulamentar. **(Nível 3)**
- As dependências são amplas e com mobiliário organizado permitindo zonas de passagem e manobra abrangentes. **(Nível 1)**

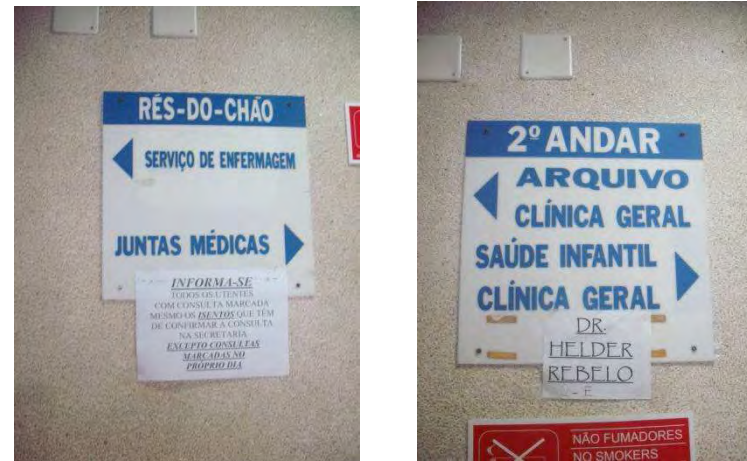
Sinalética

- Apesar de algumas dependências terem presença de sinalética, esta mostra-se ineficaz, uma vez que apresenta um design, localização e dimensionamento não recomendados. **(Nível 3)**
- Detectou-se uma completa ausência de sinalética dirigida para os invisuais (Braille) e para os surdos (sinais luminosos). **(Nível 3)**

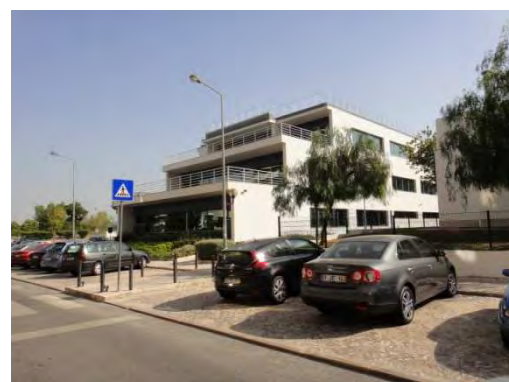
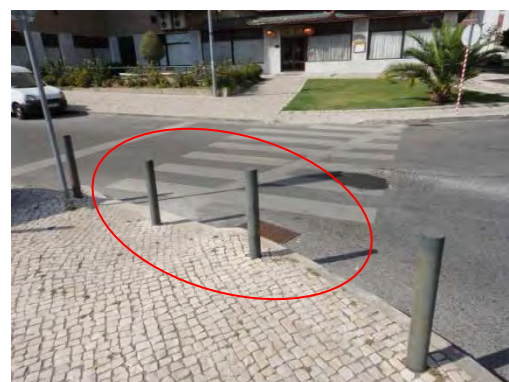
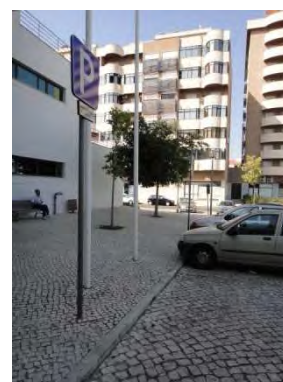
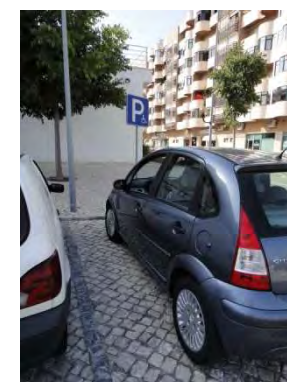
3.3.23

Acesso exterior ao edifício

- O espaço exterior público envolvente ao edifício em estudo tem os acessos pavimentados com um material irregular e os passeios são abrangentes. **(Nível 2)**
- Existem rebaixamentos na zona da passeadeira, no entanto existem obstáculos como mecos de protecção. **(Nível 2)**
- Existe um lugar de estacionamento para pessoas com mobilidade reduzida, no entanto falta a sinalização horizontal, a respectiva faixa lateral de 1m e o respectivo rebaixamento no passeio adjacente. Existe estacionamento abusivo. **(Nível 3)**
- O mobiliário urbano existente direcciona-se para um design não inclusivo, como papeleiras, caldeiras de árvores, bancos, mecos e iluminação. **(Nível 3)**

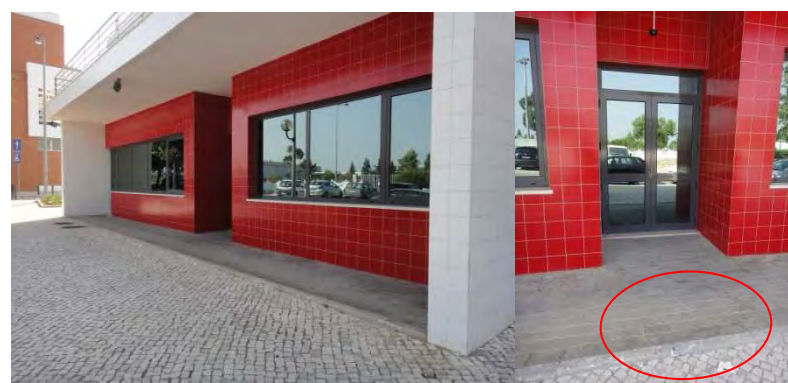
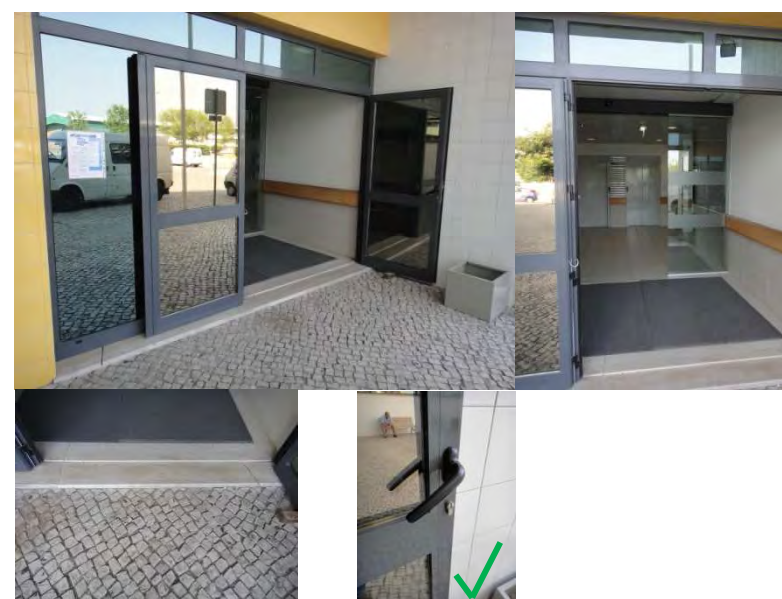
Acesso ao edifício

- Existem duas entradas no edifício: uma entrada principal, e uma entrada secundária, própria para situações de emergência.
- O acesso à entrada principal tem uma soleira dupla em que a primeira soleira tem altura não regulamentar (0.04m). A porta de entrada é composta por duas folhas em que a largura total é de 1.82m, regulamentar. Estas portas de entrada costumam estar sempre abertas e após estas, existe uma porta automática. O puxador permite um fácil manuseamento por parte de pessoas com mobilidade reduzida. **(Nível 2)**

- A entrada secundária tem um patamar exterior que tem de altura 0.04m e uma soleira de entrada 0.03 de altura, não regulamentares. A porta é constituída por duas folhas de abrir e tem portas secundárias automáticas. Este acesso não se encontra sempre aberto. **(Nível 2)**

- Os puxadores são de alavanca e por isso regulamentares, pois permitem o fácil manuseamento por parte de pessoas com mobilidade reduzida. **(Nível 1)**

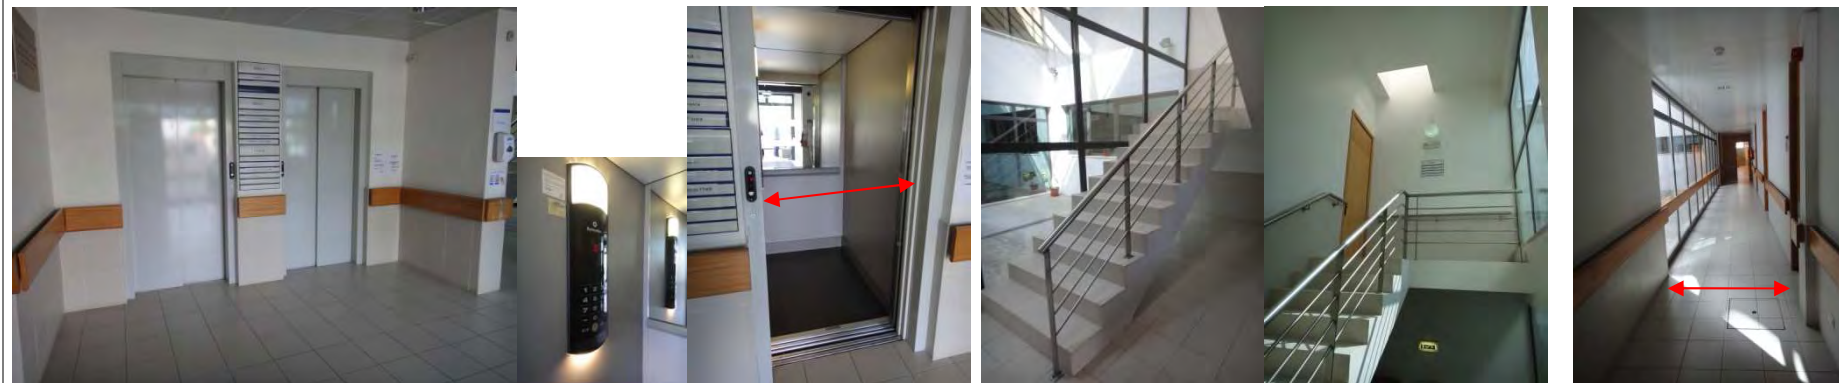
Distribuição no edifício

- Este edifício estrutura-se em três pisos e são acedidos quer por escadas quer por elevadores.
- A cabine do elevador não tem dimensões regulamentares (0.95x1.35m). Os botões do interior não têm alto-relevo nem escrita Braille. **(Nível 3)**
- A escada tem largura de 1,10m, não regulamentar e não tem faixa antiderrapante. **(Nível 3)**
- Os corredores são largos e os espaços são amplos, o que permite espaços de passagem e de manobra. Os corredores têm também corrimão que esta a altura 0.92m, altura não regulamentar. **(Nível 2)**

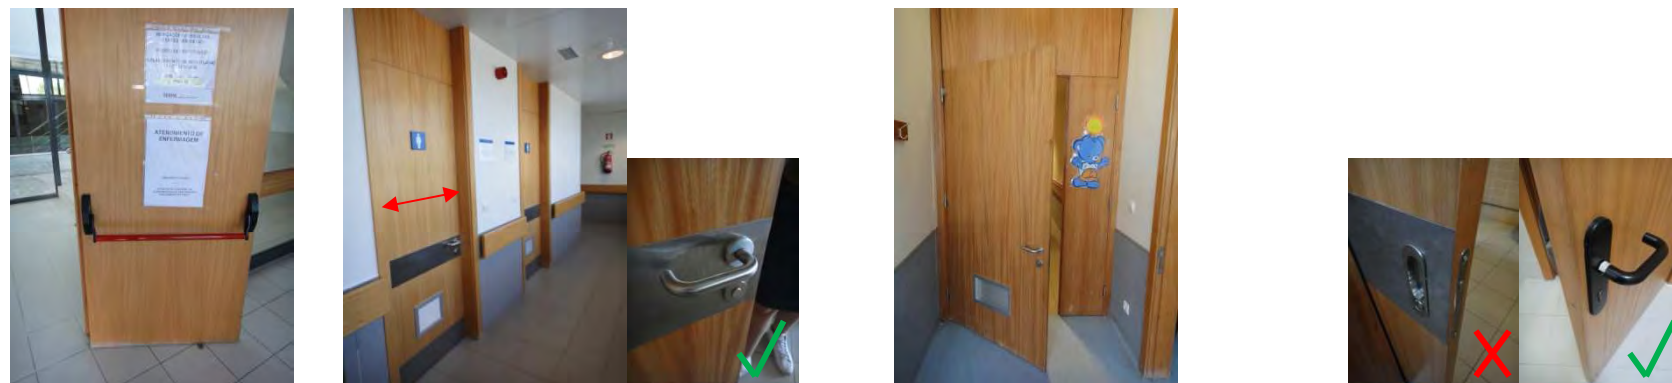
Acesso a dependências e instalações

- Existem algumas portas interiores que têm largura de 0.74m, não regulamentar. **(Nível 3)**
- A porta de acesso às instalações sanitárias dirigida a pessoas com mobilidade reduzida é de correr e tem vão útil de 0.83m no entanto o puxador não permite o fácil manuseamento por parte de pessoas com mobilidade reduzida. **(Nível 2)**
- O design dos puxadores das portas nem sempre tem um design inclusivo, tornando difícil um manuseamento por parte de pessoas com mobilidade reduzida. **(Nível 2)**

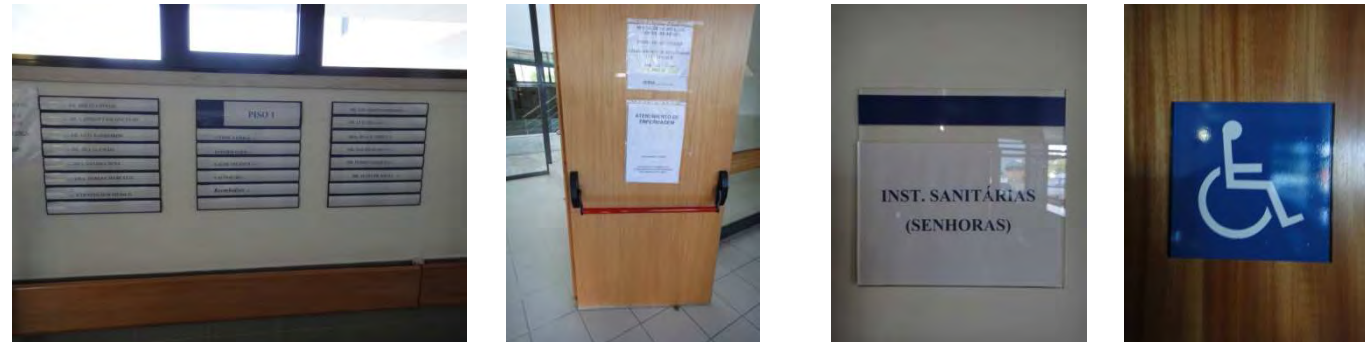
- As dependências têm a disposição do mobiliário de forma organizada e que permite espaços de passagem e de manobra amplos. **(Nível 1)**
- Existem várias Instalações Sanitárias dirigidas a pessoas com Mobilidade Reduzida, mais que uma por piso, mas nem todas têm a botoneira de alarme instalada. **(Nível 2)**
- Existem vários balcões de atendimento: o de entrada, o de recepção (segurança) que permite o acesso lateral e tem um balcão 1,10m de altura. Os restantes balcões de atendimento têm de altura 1,11m e um pequeno espaço rebaixado com 0.76m de altura mas não tem largura regulamentar (0.45m) e o acesso não está acessível. **(Nível 2)**

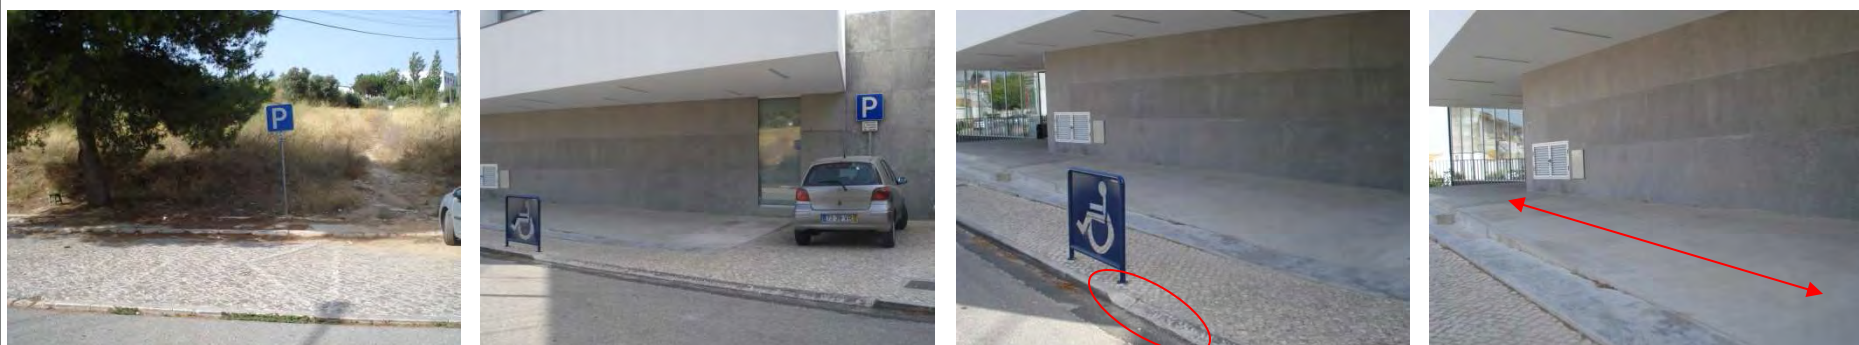
- O espaço exterior público envolvente ao edifício em estudo tem os acessos pavimentados com um material irregular. Não existem passeadeiras nas proximidades. **(Nível 2)**
- Existe estacionamento para pessoas com mobilidade reduzida, mas não está regulamentar devido à falta de sinalização no pavimento, à falta da respectiva faixa lateral de 1m e à falta da demarcação do lugar de estacionamento com cor contrastante. A sinalização vertical também não está conforme o regulamento. Existe rebaixamento do passeio adjacente ao lugar de estacionamento destinado a pessoas com mobilidade reduzida. **(Nível 2)**

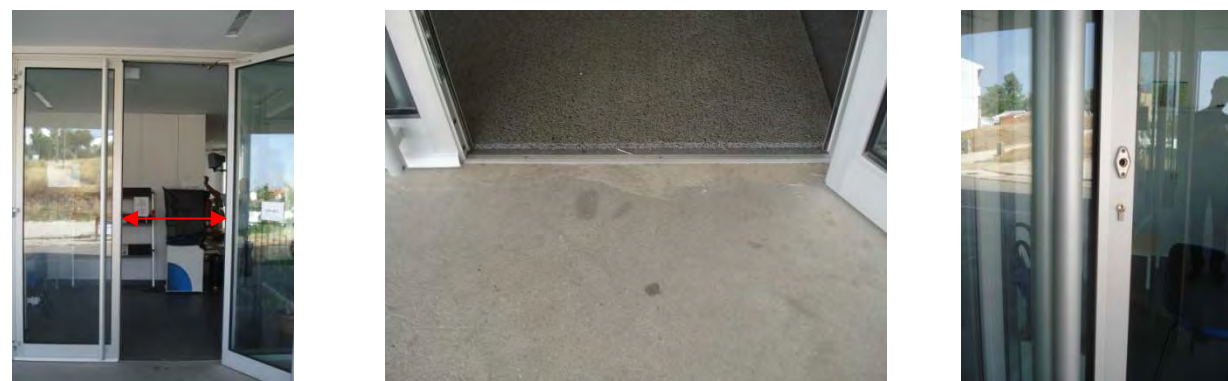
- A cota interior do edifício é mais elevada que a do exterior. O acesso é feito por rampa e por degraus.
- Os degraus têm dimensões regulamentares. **(Nível 1)**
- A rampa tem inclinação e dimensão regulamentar. **(Nível 1)**
- A porta de entrada é composta por duas folhas e cada uma tem 0.93m de largura, regulamentar. O acesso é nivelado. Existem ainda duas outras entradas secundárias: porta de entrada 2 composta por três folhas de correr com 1.18m de largura total e soleira com 0.07m de altura, não regulamentar e porta de entrada 3 com 0.88m de largura e entrada de nível, regulamentar. **(Nível 1)**
- O puxador é fixo e dificulta o manuseamento por parte de pessoas com mobilidade reduzida. **(Nível 3)**

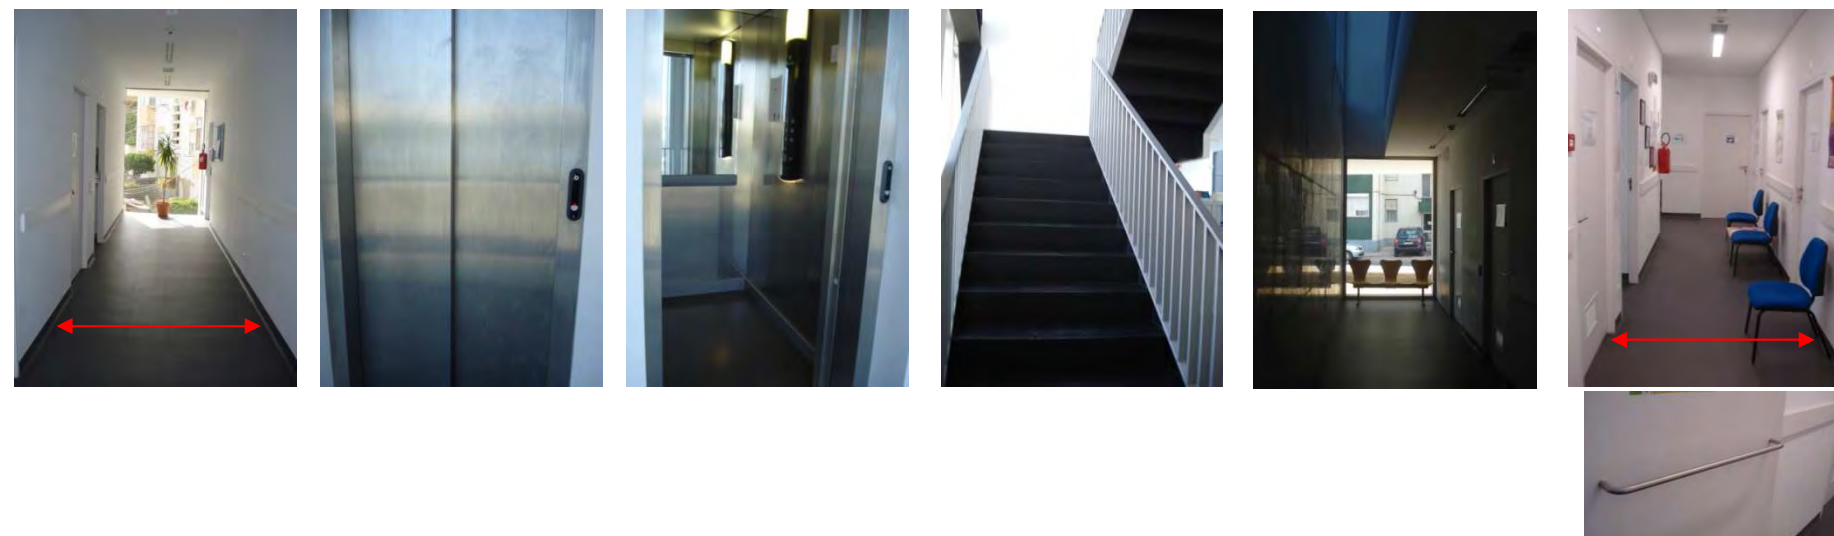
- Este edifício estrutura-se em três pisos, sendo que o acesso aos vários pisos é feito através de escadas e de elevador.
- Existe um corredor que tem dimensão não regulamentar no entanto os restantes corredores, átrios e espaços de distribuição são amplos, permitindo espaço de passagem e de manobra. **(Nível 2)**
- A cabine do elevador tem dimensões regulamentares. A porta também tem dimensão regulamentar, no entanto os botões do interior não têm escrita Braille nem alto-relevo. **(Nível 2)**
- As escadas apesar de terem os degraus com dimensões regulamentares, têm largura não regulamentar. O corrimão tem altura não regulamentar. **(Nível 2)**
