Designação: Delegação da Câmara Municipal de Alverca

3.3.1

Registo Fotográfico

Diagnóstico do Edifício

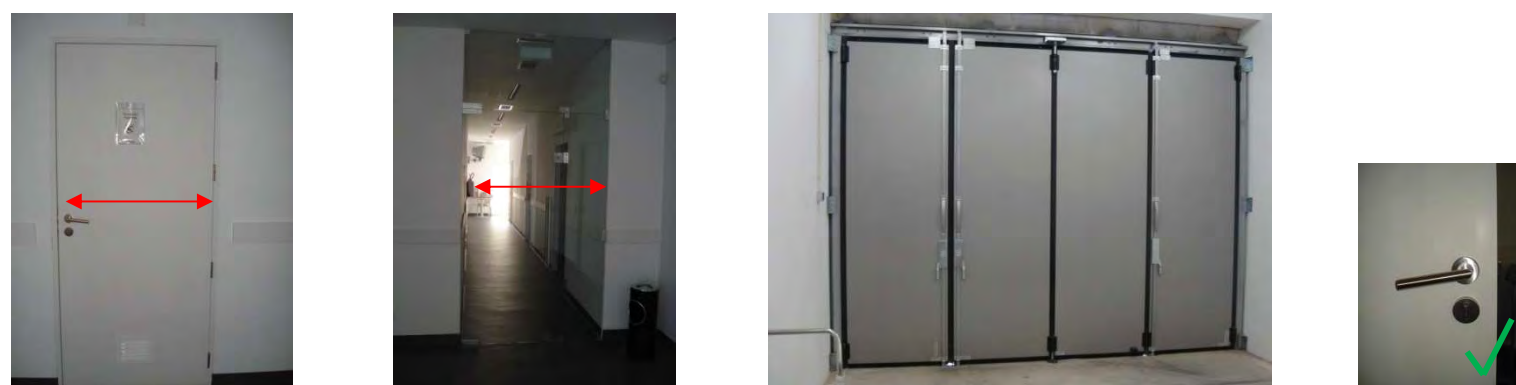
- Existe uma porta interior não regulamentar devido à sua largura, pois é inferior à dimensão estipulada em regulamento. **(Nível 3)**
- O design dos puxadores das portas está direccionado para um design inclusivo, permitindo o manuseamento por parte de pessoas com mobilidade reduzida. **(Nível 1)**

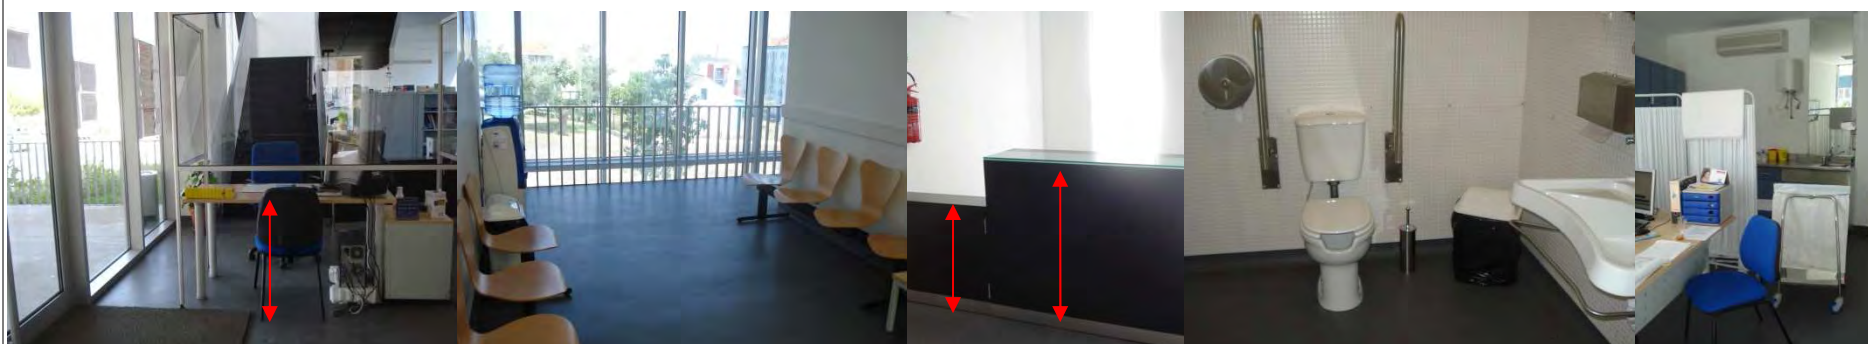
- As dependências têm a disposição do mobiliário de forma organizada e que permite espaços de passagem e de manobra amplos. **(Nível 1)**
- Existe Instalação Sanitária dirigida a pessoas com Mobilidade Reduzida, regulamentar. **(Nível 1)**
- Os balcões de atendimento são rebaixados e têm 0.84m de altura, regulamentar. **(Nível 1)**
- O balcão do bar tem 1,10 de altura e sem rebaixo, ou seja não está regulamentar. **(Nível 3)**

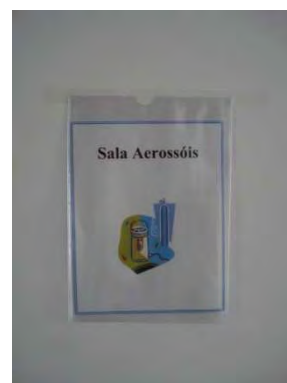
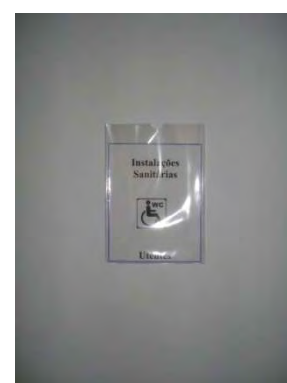
- Apesar algumas dependências terem presença de sinalética, esta mostra-se ineficaz, uma vez que apresenta uma localização e dimensionamento não recomendados. Esta sinalética não é a definitiva. **(Nível 3)**
- Detectou-se uma completa ausência de sinalética dirigida para os invisuais (Braille) e para os surdos (sinais luminosos). **(Nível 3)**

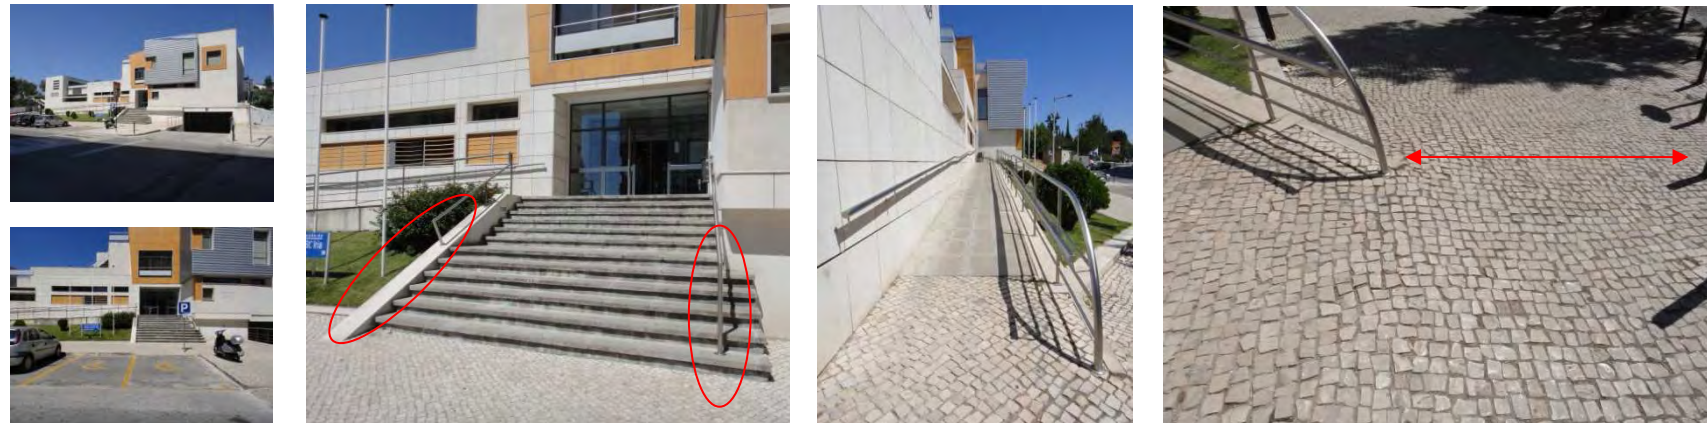
- As passeadeiras nas proximidades são regulamentares. **(Nível 1)**
- Os pavimentos e percursos são irregulares e em algumas situações as dimensões e os rebaixos não são regulamentares. **(Nível 3)**
- Existem dois lugares de estacionamento dirigidos a pessoas com mobilidade reduzida com sinalização vertical e horizontal, contudo não tem dimensões regulamentares. **(Nível 2)**
- A rampa de acesso ao centro de saúde tem inclinação, largura e corrimão regulamentar, contudo o espaço de manobra no início da rampa não é suficiente, o que dificulta a entrada e saída de pessoas em cadeira de rodas. **(Nível 2)**
- O corrimão das escadas é não regulamentar, pelo facto de não se prolongar 0,30m das escadas. **(Nível 3)**
- O mobiliário urbano não tem um design inclusivo. **(Nível 3)**

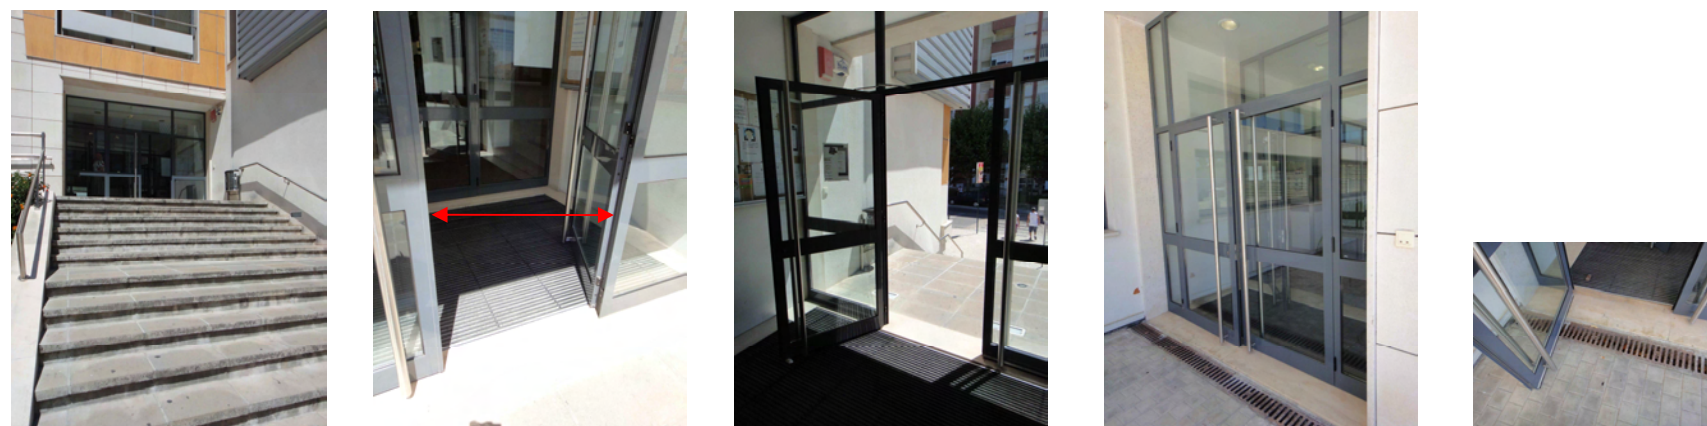
- A porta de entrada de acesso ao edifício é de folha dupla, com um vão de 0,89m, regulamentar. **(Nível 1)**
- A soleira de acesso ao edifício é regulamentar. **(Nível 1)**
- O puxador da porta, barra vertical é não regulamentar, dificultando o manuseamento por parte de pessoas com mobilidade reduzida. **(Nível 3)**

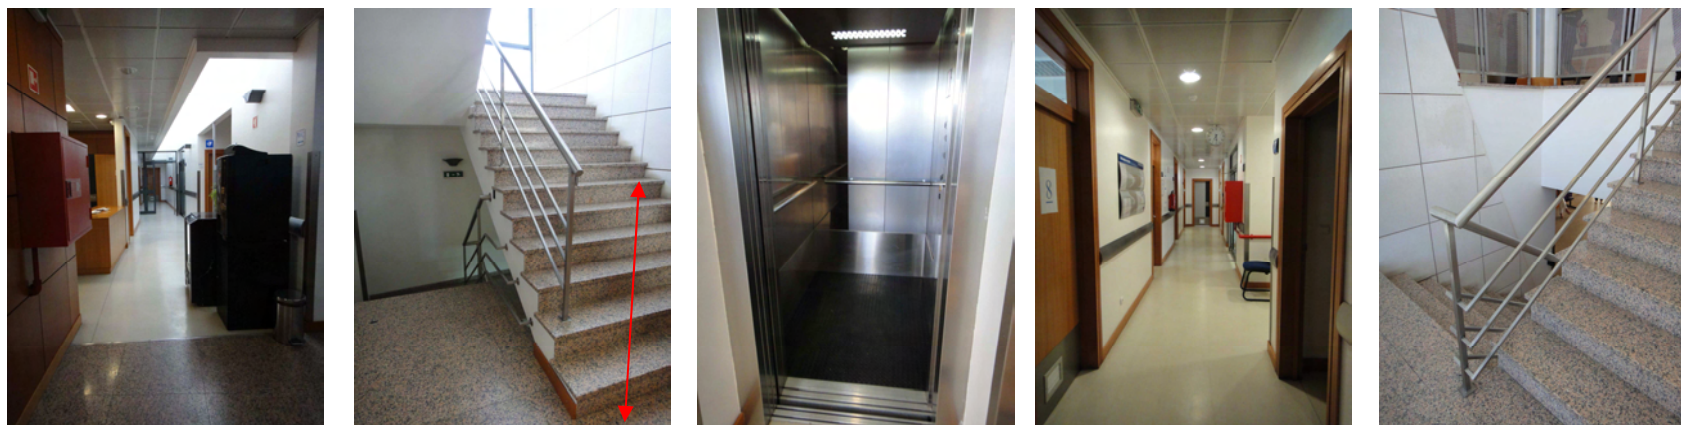
- O elevador tem dimensões regulamentares. **(Nível 1)**
- As escadas de acesso aos diferentes pisos são regulamentares quanto à sua dimensão, contudo o corrimão tem 1m de altura, não tem os 0,30m de avanço da escada nem existem faixas antiderrapantes, logo são não regulamentares. **(Nível 2)**
- Os acessos horizontais são amplos. **(Nível 1)**
- Não existe mobiliário a travar o percurso. **(Nível 1)**

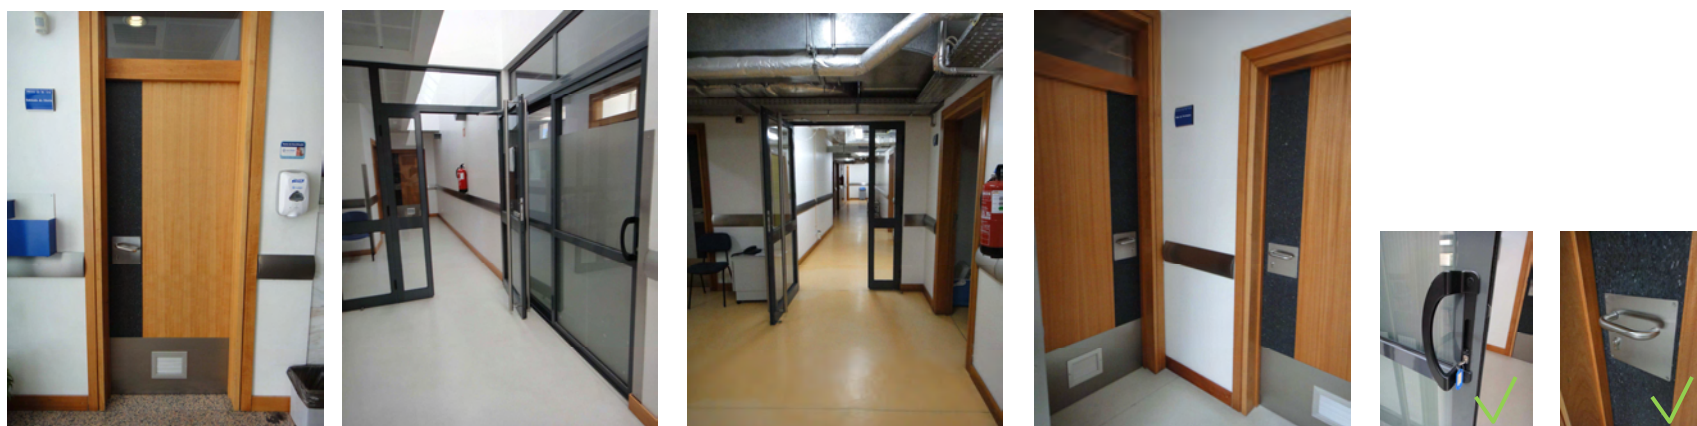
- Dimensão das portas interiores é de 0,85m, regulamentar. Existem portas de folha simples, duplas e com aba. **(Nível 1)**
- Não existem soleiras nem desníveis. **(Nível 1)**
- Os puxadores das portas têm o design mais indicado para uma utilização facilitada e apropriada a pessoas com mobilidade reduzida. **(Nível 1)**

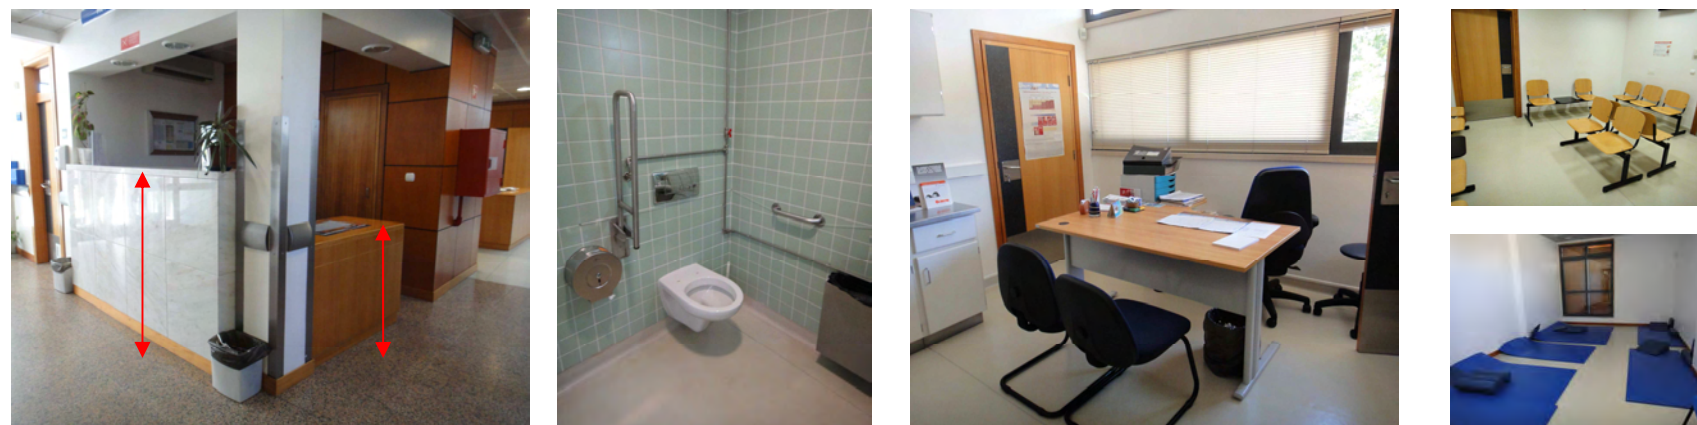
- O balcão de atendimento é rebaixado 0,85m, facilitando a aproximação de pessoas com mobilidade reduzida. **(Nível 1)**
- As Instalações Sanitárias dirigidas a pessoas com mobilidade reduzida não são regulamentares, pela ausência de equipamento e acessórios que são referidos no decreto-lei. **(Nível 3)**
- Os gabinetes são amplos e sem mobiliário a condicionar o espaço. **(Nível 1)**

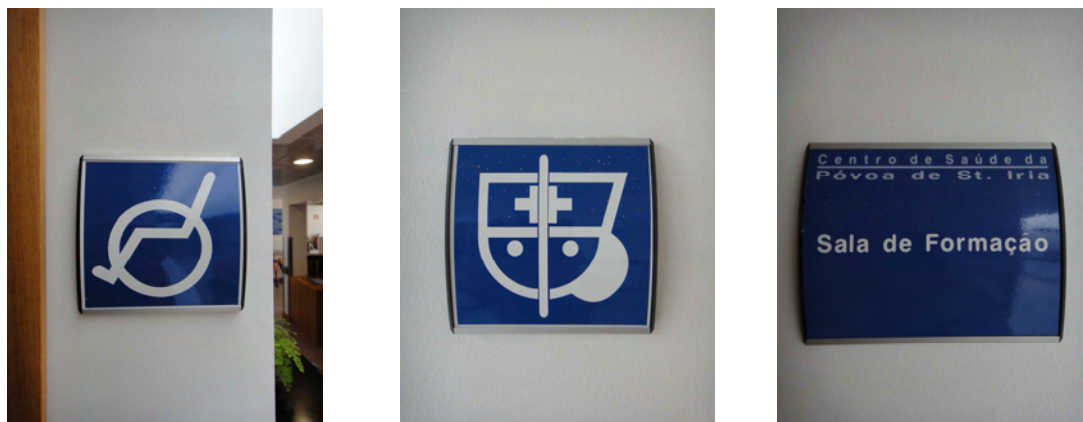
- Apesar algumas dependências terem presença de sinalética, esta mostra-se ineficaz, uma vez que apresenta um design, localização e dimensionamento não recomendados. **(Nível 3)**

- Detectou-se uma completa ausência de sinalética dirigida para os invisuais (Braille) e para os surdos (sinais luminosos). **(Nível 3)**

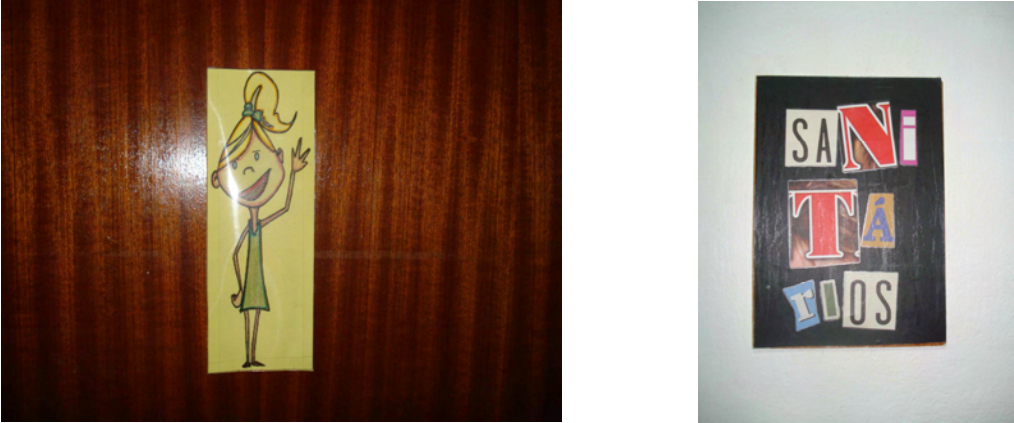
<p>Sinalética</p> <ul style="list-style-type: none"> - Apesar algumas dependências terem presença de sinalética, esta mostra-se ineficaz, uma vez que apresenta um design, localização e dimensionamento não recomendados. (Nível 3) - Detectou-se uma completa ausência de sinalética dirigida para os invisuais (Braille) e para os surdos (sinais luminosos). (Nível 3)

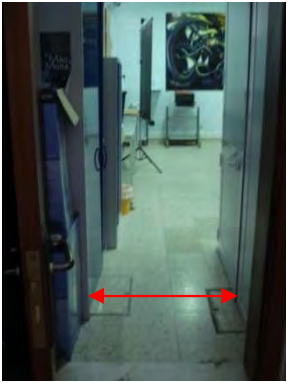
<p>Distribuição no edifício</p> <ul style="list-style-type: none"> - Este edifício estrutura-se num só piso, amplo, e não existem desníveis no seu interior. (Nível 1) - Os corredores, átrios e espaço de distribuição têm espaço de passagem e de manobra. (Nível 1)
